ANNEX 1: INVENTARI ESPORGUES

Aquest inventari és un recull de fitxes que contenen diversa informació, com la mida i la ubicació, dels arbres que cal esporgar.

Fitxes de les Unitats de Gestió d'Arbrat viari

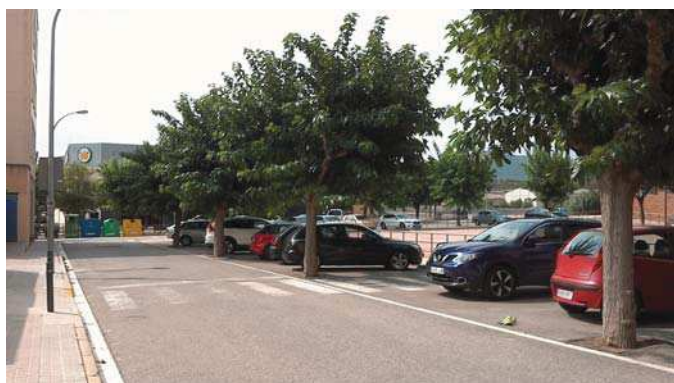
Escocell de 90x90cm sense protecció pels cotxes.
--

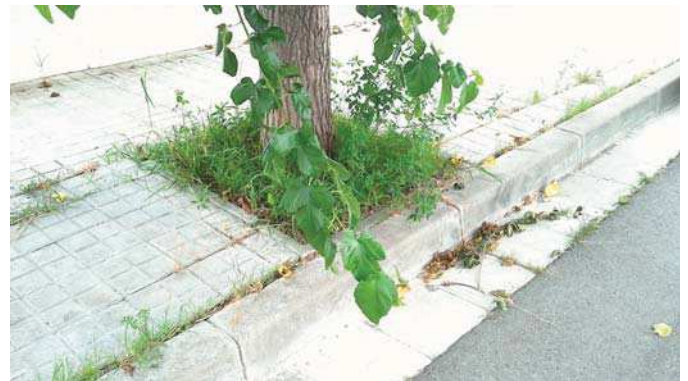
Vorera de 2,5m i escocell de 1x1m.

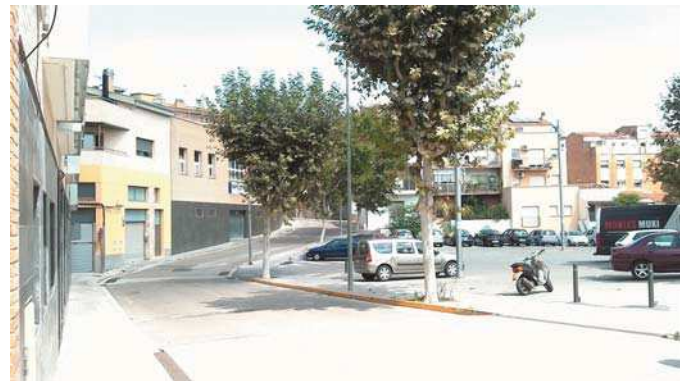
Escocell de 80x80m i vorera de 2,40m.

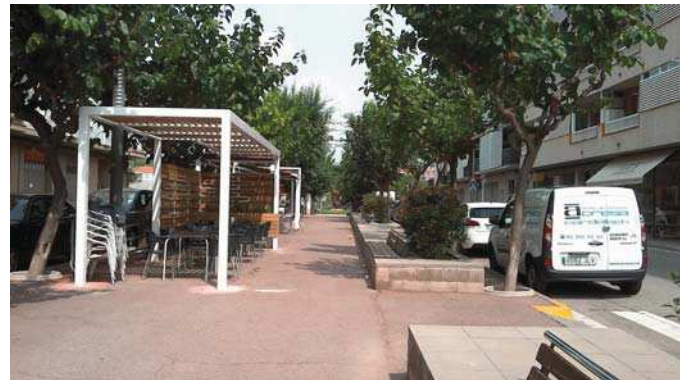
Diagnosi	Parterres de Fotínia. conflicte amb cable elèctric.
----------	---

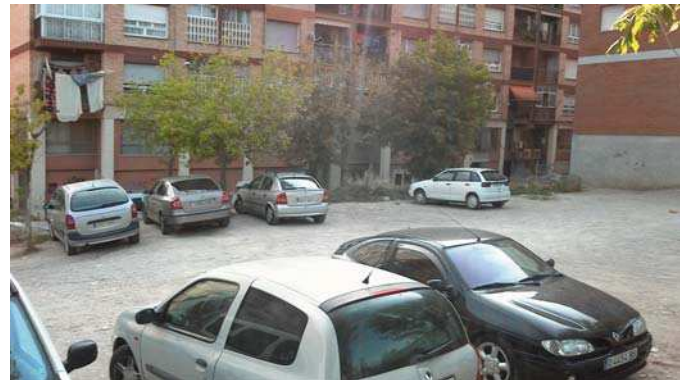
Diagnosi	Terreny amb xaragalls i arbrat deteriorat. Brossa en l'espai i talussos sense consolidar.
----------	---

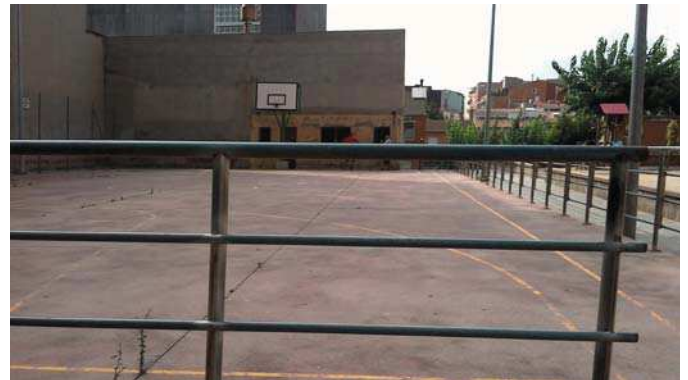
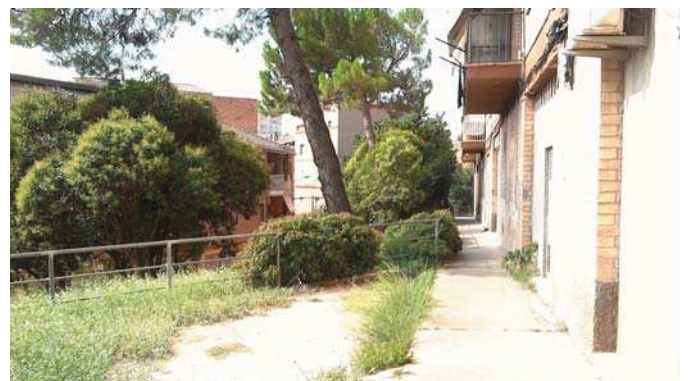
Diagnosi	Murs trencats, herbàcies en les esquerdes del formigó i mobiliari deteriorat.
----------	---

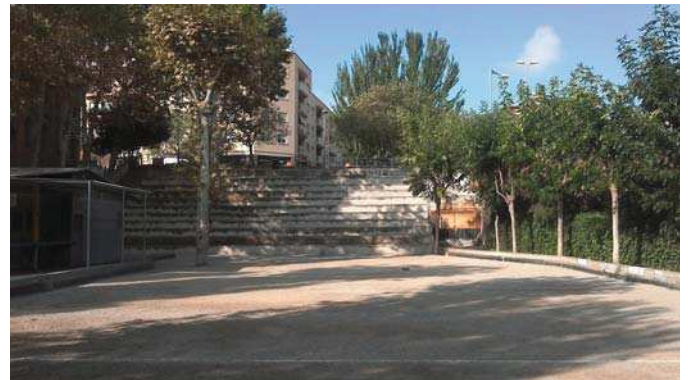
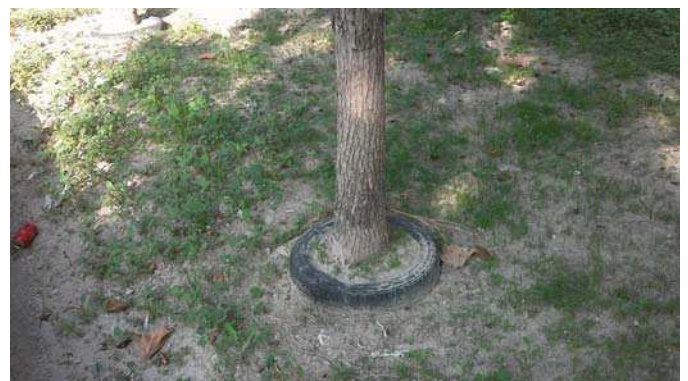
Diagnosi	Els freixes estan en escocells compostats per pneumàtics de cotxe. Tanca vegetal en molt mal estat (morta) de pittosporum. Parterres amb Viburnum, Syringa...
----------	---

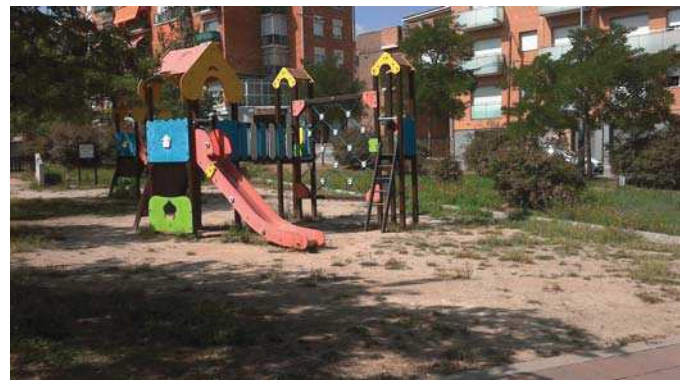
Diagnosi	Herbàcies no desitjades en el sauló i mobiliari deteriorat.
----------	---

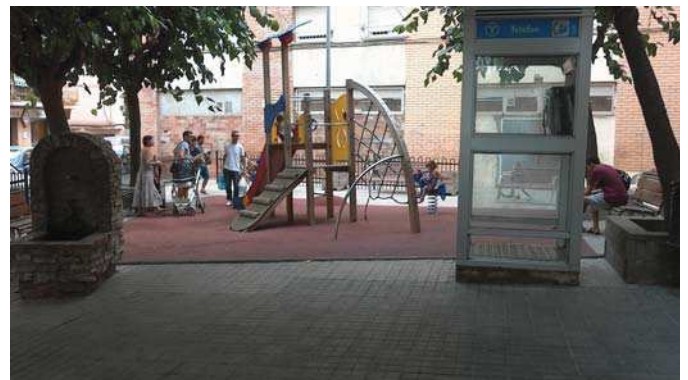
Diagnosi	Reixes metàliques en els escocells. Carpòfors en moltes de les moreres de l'espai.
----------	--
