**PLEC DE PRESCRIPCIONS TÈCNIQUES PARTICULARS DEL CONTRACTE DE SERVEIS TÈCNICS PER A LA REDACCIÓ DEL PROJECTE DE GRAN REPARACIÓ DE L'ESTRUCTURA DEL COBRIMENT DEL RIU ONYAR A LA PLAÇA CATALUNYA.**

INFORME D'INSPECCIÓ PRELIMINAR INICIAL DE DATA  
27/10/2023

**Nom:** COBRIMENT PLAÇA CATALUNYA

**Data inspecció:** 04/10/2023

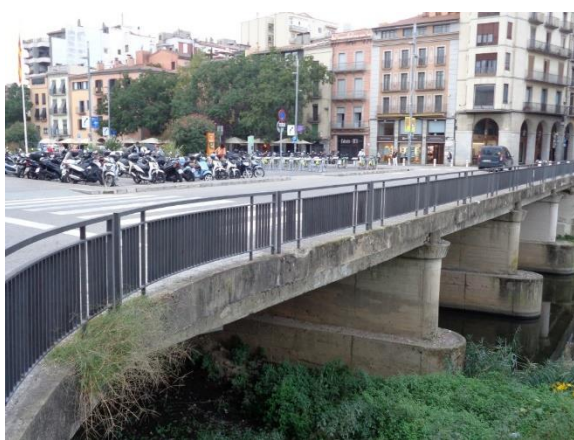
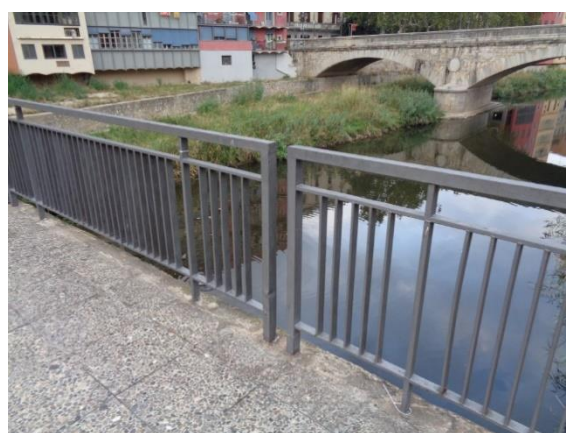
Figura 15. Barana

Les baranes són d'acer pintat, en bon estat general. No s'aprecia manca d'estabilitat.

Als extrems s'observa presència d'herbes. Es recomana l'eliminació de les herbes presents i tractament.
