## PLEC DE PRESCRIPCIONS TÈCNIQUES PARTICULARS DEL CONTRACTE DE SERVEIS TÈCNICS PER A LA REDACCIÓ DEL PROJECTE DE GRAN REPARACIÓ DE L'ESTRUCTURA DEL COBRIMENT DEL RIU ONYAR A LA PLAÇA CATALUNYA.

INFORME D'INSPECCIÓ PRELIMINAR INICIAL DE DATA  
27/10/2023

## INSPECCIÓ PRELIMINAR INICIAL

**Nom:** COBRIMENT PLAÇA CATALUNYA

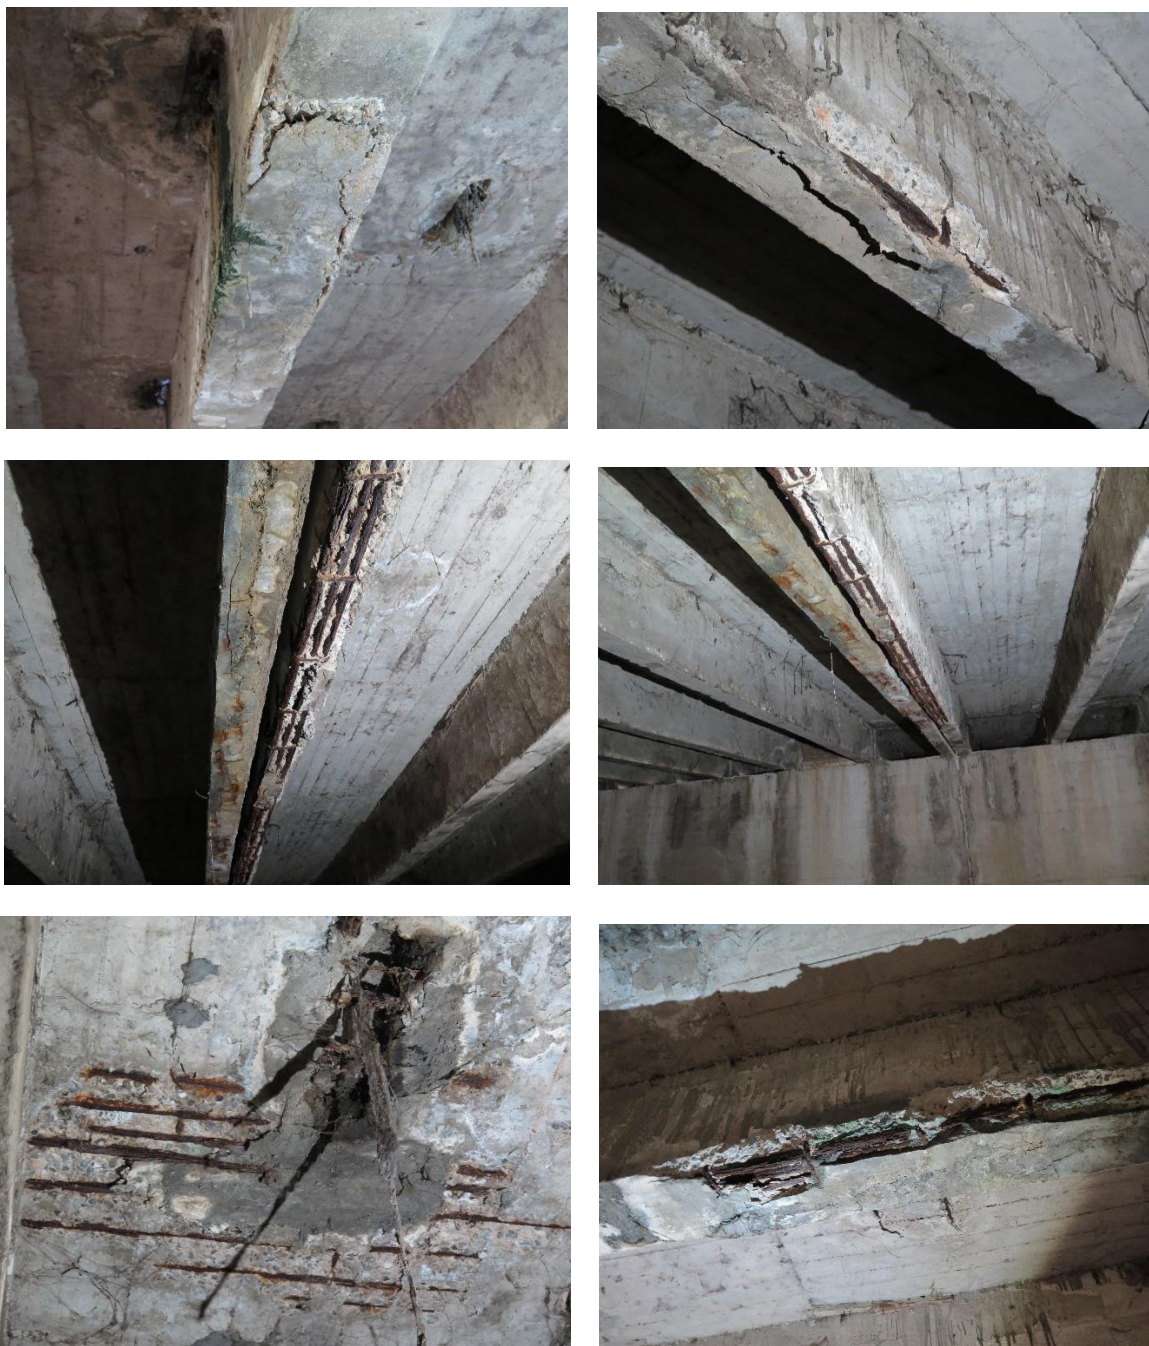
Figura 10. *Estructura*

Aproximadament el 35% de les bigues inspeccionades presenten alguna patologia.

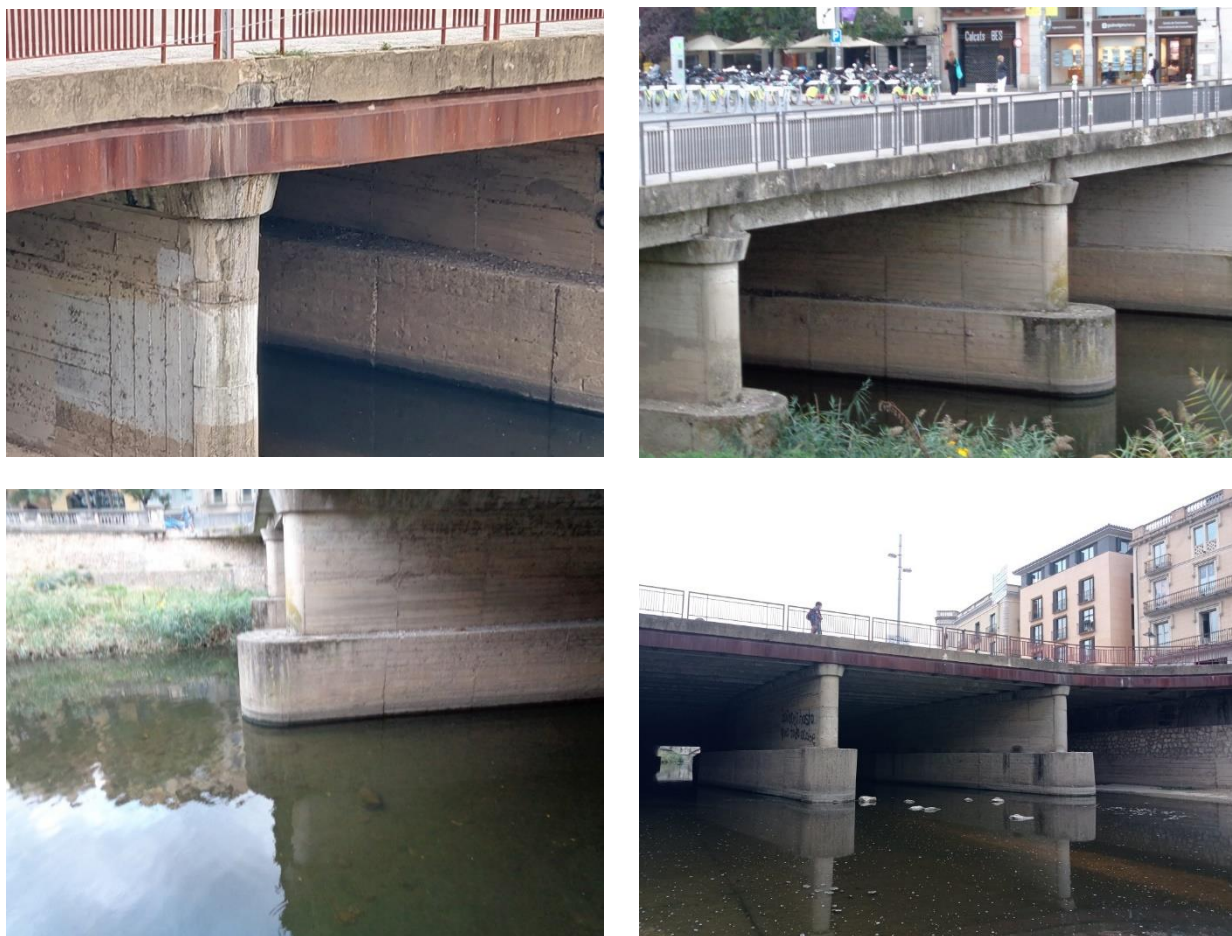
Figura 11. Piles

Visualment les piles no presenten patologies ressenyables.

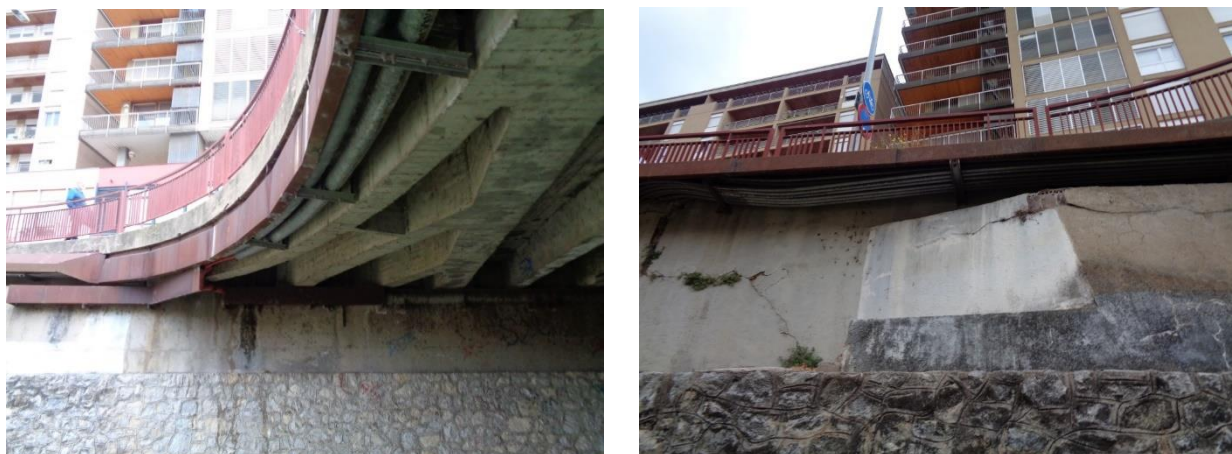
Figura 12. Estreps des de Aigües Amunt

Visualment els estreps no presenten patologies ressenyables.

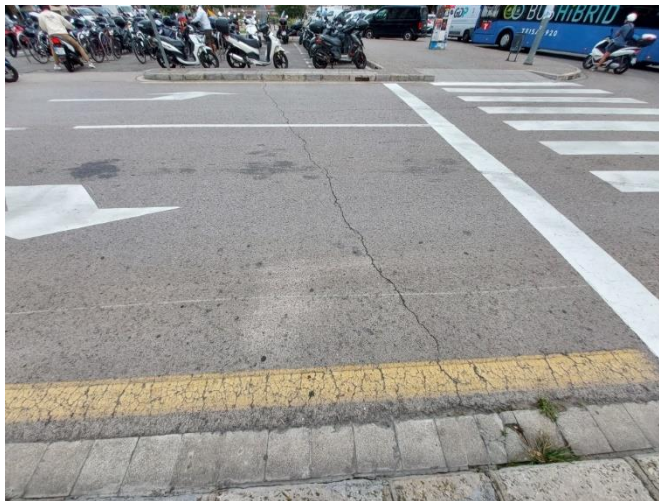
No hi han juntes de dilatació. S'aprecien en superfície les esquerdes marcades en les juntes.

Figura 13. *Esquerda en paviment asfàltic*

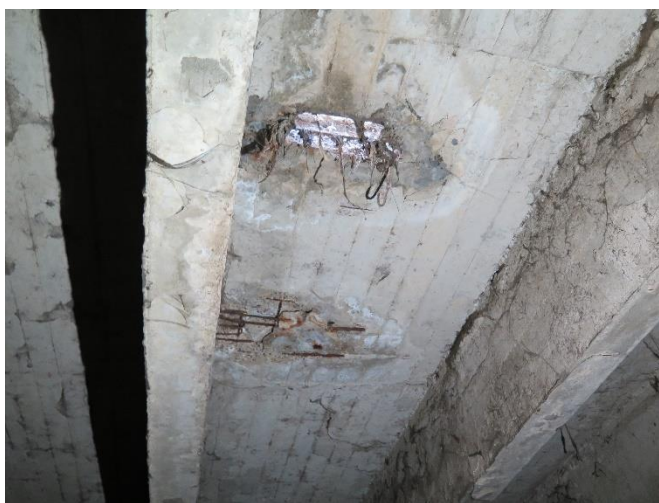
El pont presenta elements de drenatge en el tauler. Aquests elements de drenatge vessen directament sense cap tipus d'element de canalització, la qual cosa provoca escorrentia sobre el parament inferior del tauler. Es recomana la instal·lació de gàrgoles.

Figura 14. *Detall sortida inferior drenatge*

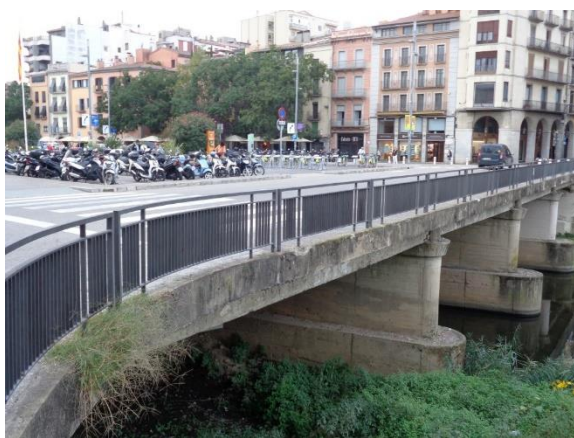
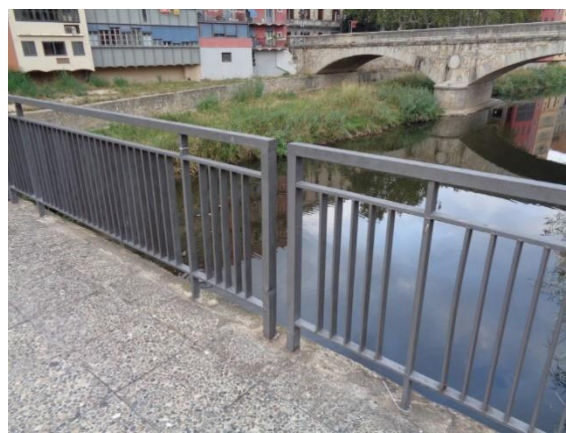
Figura 15. Barana

Les baranes són d'acer pintat, en bon estat general. No s'aprecia manca d'estabilitat.

Als extrems s'observa presència d'herbes. Es recomana l'eliminació de les herbes presents i tractament.
