**ACORD MARC PER A LA CONTRACTACIÓ D'ASSISTÈNCIES TÈCNIQUES DE REDACCIÓ DE PROJECTES, DIRECCIONS FACULTATIVES I COORDINACIONS DE SEGURETAT I SALUT D'OBRES RAM I DE MANTENIMENT I DE SERVEIS TÈCNICS DE SUPORT D'ARQUITECTURA I ENGINYERIA. CLAU: AT. MEC-22L03**

**Document d'altres especificitats tècniques particulars de la licitació d'un contracte basat**

**Contracte de serveis per a l'assistència tècnica per a la redacció del projecte executiu i posterior direcció facultativa de les obres de condicionament de les cobertes i d'elements interiors i exteriors de l'escola Mercè Rodoreda de Martorell.**

**Clau: S17- PNA-03560**

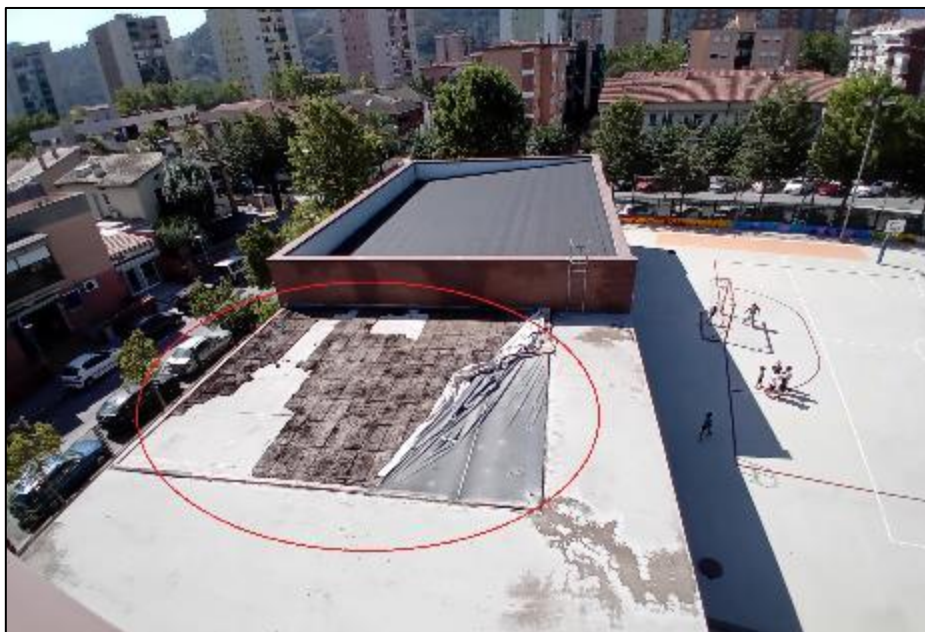
Les filtracions d'aigua han afectat l'interior dels vestuaris i del gimnàs. Caldrà considerar també si hi ha danys a la coberta del gimnàs (tipus 2) que també causen danys a l'interior. Caldrà considerar la instal·lació d'una línia de vida en aquesta coberta. Les següents imatges corresponen a la coberta i als danys identificats:

**Danys a la impermeabilització de la coberta de vestuaris i porxos**

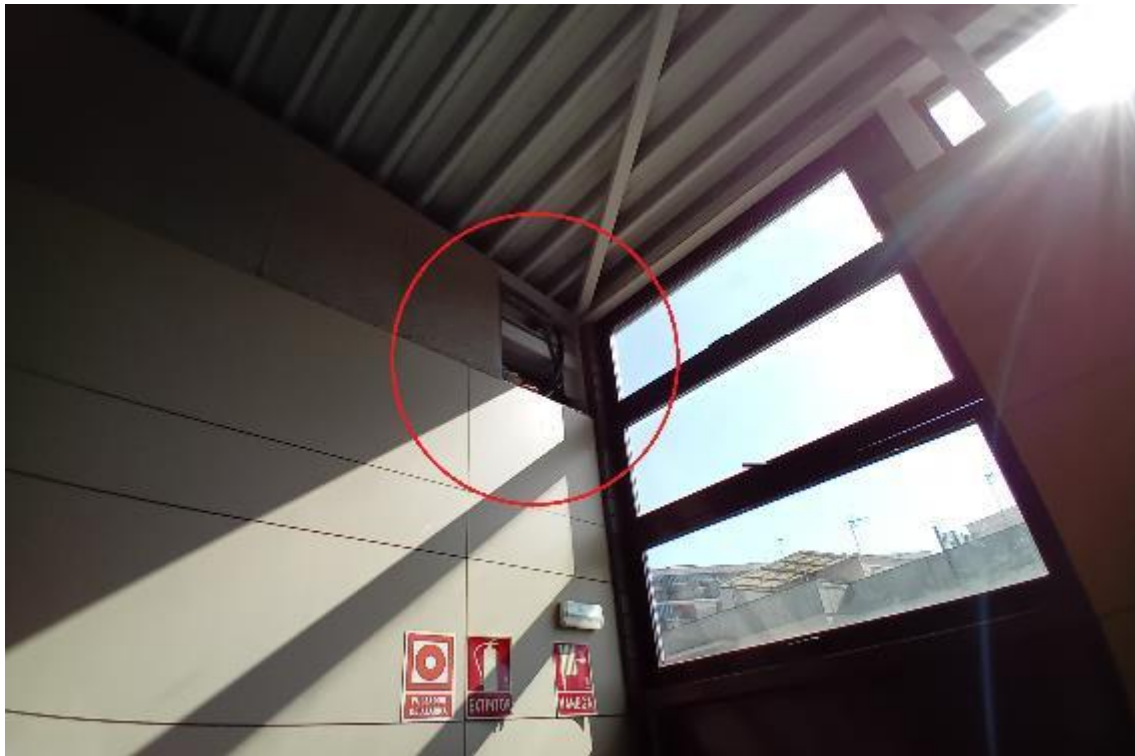
**Danys interiors per filtracions poliesportiu.**

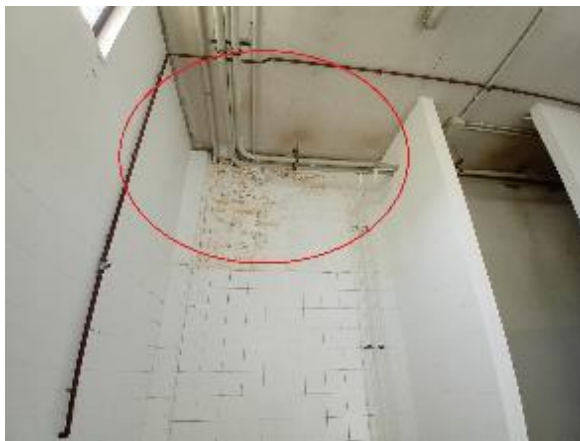
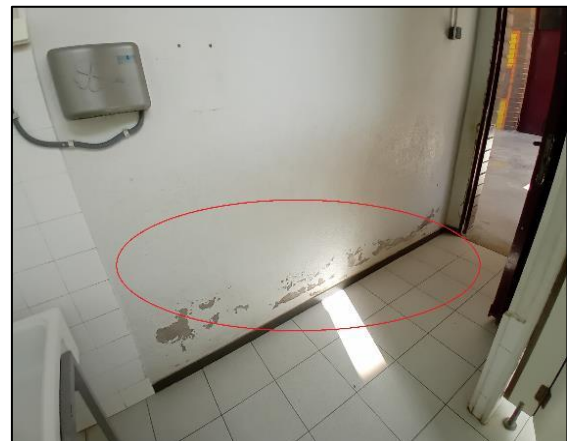
**Danys interiors per filtracions vestuaris.**

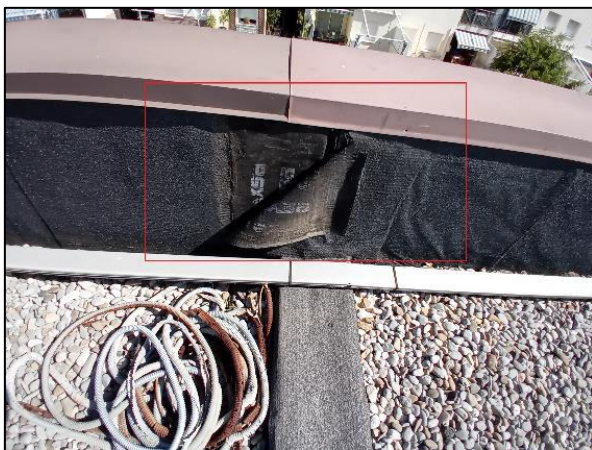
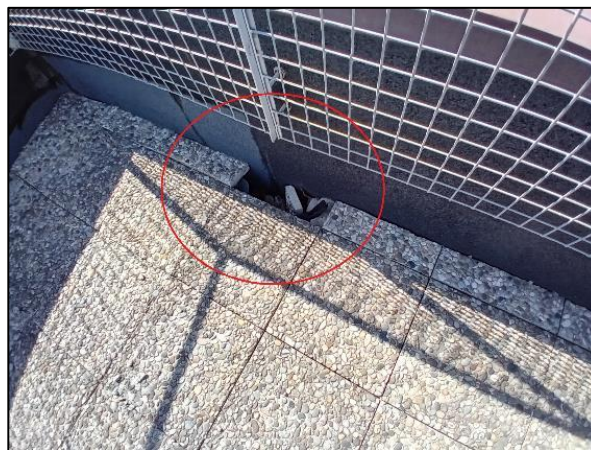
Els danys d'aquesta coberta són bàsicament trencaments de la tela d'impermeabilització de la coberta. Els punts més afectats són les buneres de desguàs: gairebé totes tenen trencaments en el remat amb la tela impermeabilitzant. També hi ha desperfectes en punts de soldadura de les diferents fases de la tela i en l'àrea on hi ha les plaques fotovoltaïques. En cas de substitució de tota la impermeabilització de la coberta, caldrà preveure deixar la instal·lació fotovoltaïca en el mateix estat que abans de l'inici dels treballs.

**Danys a la impermeabilització de la coberta principal (I).**

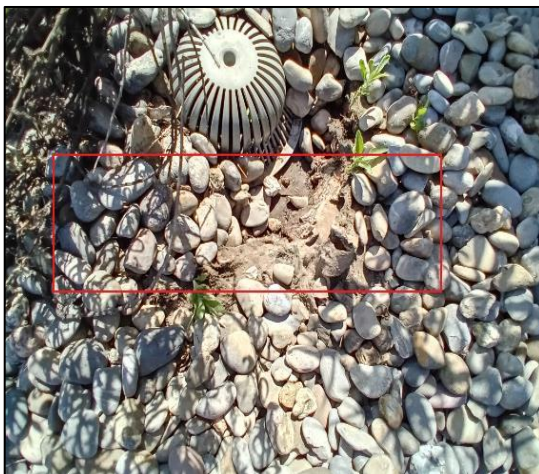
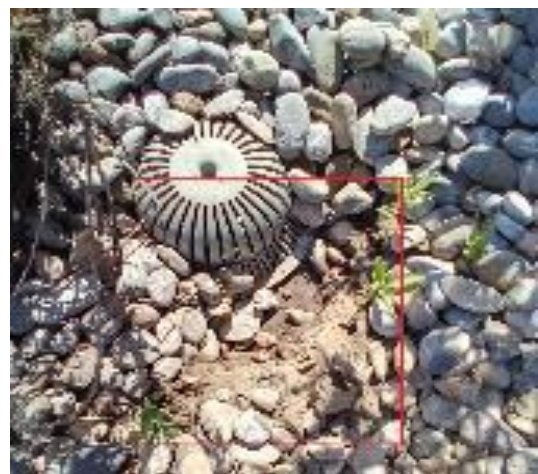
**Danys impermeabilització buneres.**

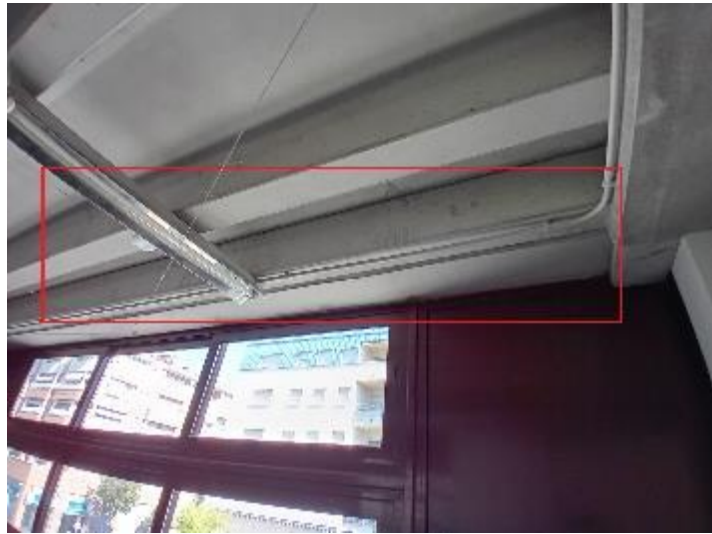
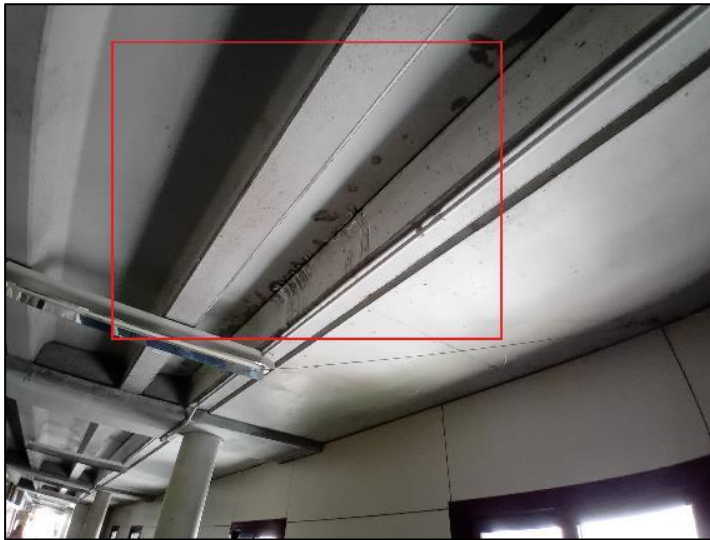
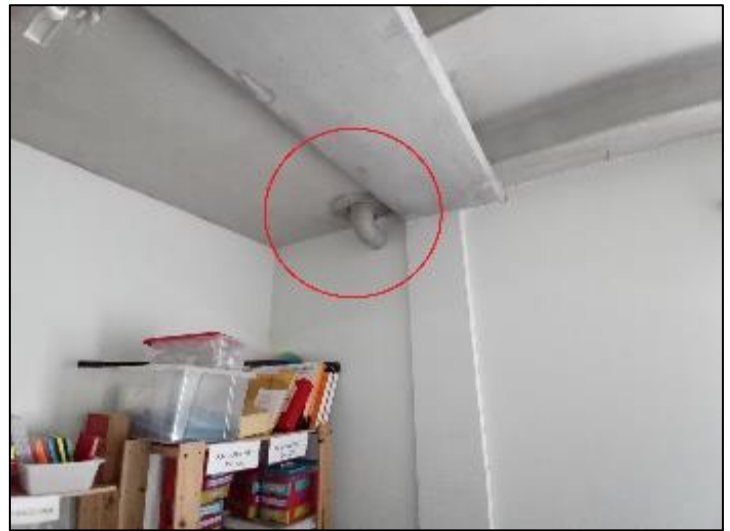
**Danys interiors a la planta primera de l'edifici principal degut a les goteres  
(principalment passadissos)**

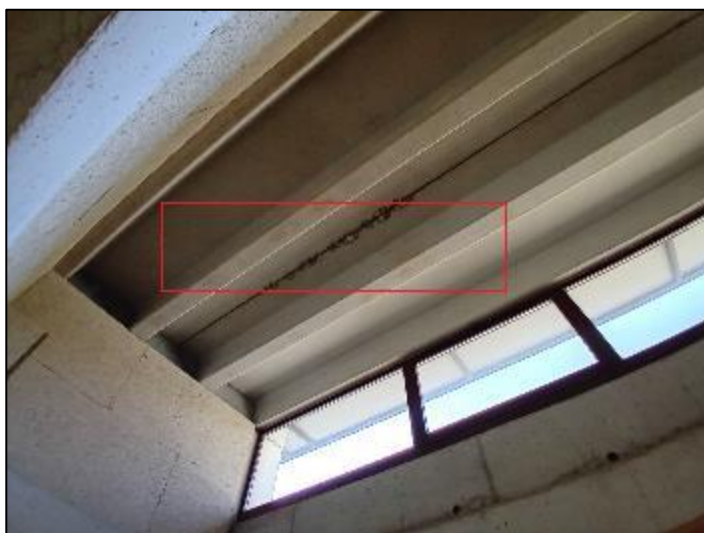
**Filtració a les aules d'infantil**

De la mateixa manera que en la coberta principal, els danys d'aquesta coberta són bàsicament ruptures de la tela d'impermeabilització de la coberta, sobre tot en les buneres de desguàs i en les soldadures de les diferents fases de la tela.

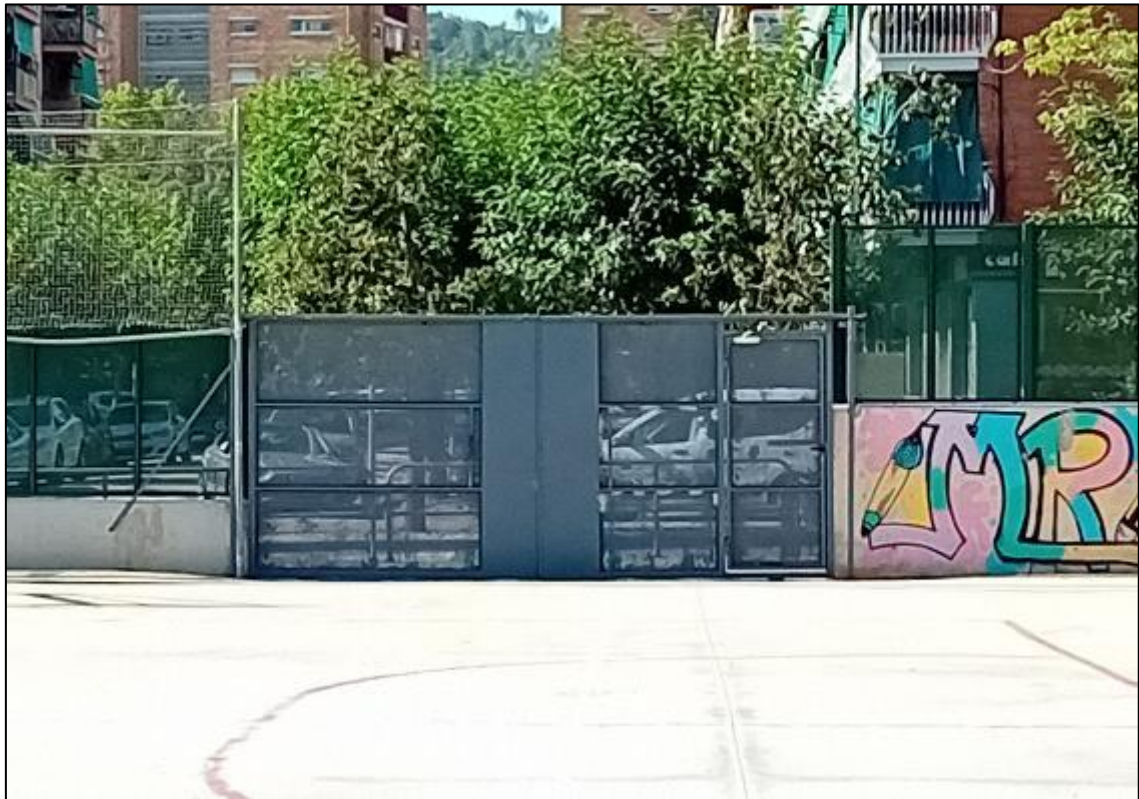
La porta corredissa que connecta la pista esportiva al carrer ha arribat al final de la seva vida útil. La degradació és deguda al seu ús intensiu que han dut a reparacions habituals dels mecanismes més desgastats (fulles de les portes, la guia dentada, els elements de subjecció, etc). És per això que cal substituir-la.

**Porta corredissa d'accés a la pista des del carrer.**

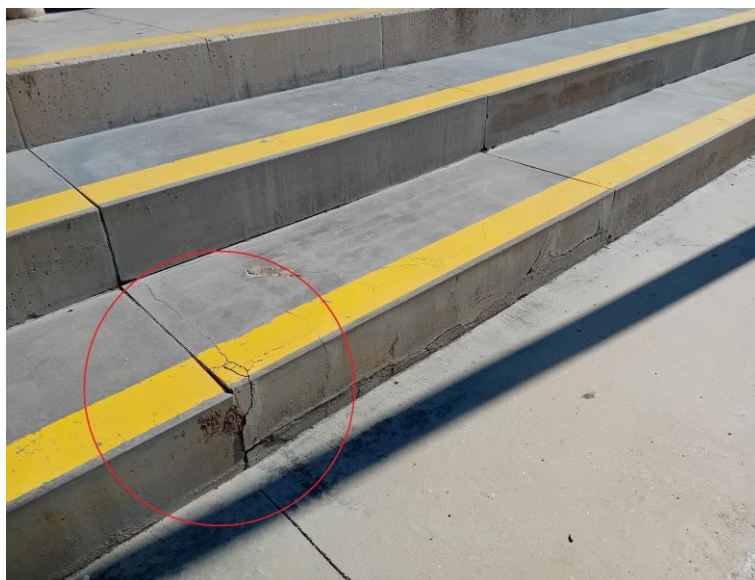
Les grades de la pista poliesportiva estan formades per peces de formigó forma de "L" simplement recolzades que estan esguerdant. Els motius són la seva exposició als elements climàtics, el seu ús pràcticament a diari i la seva antiguitat. Tot i que s'han fet reparacions puntuals, cal substituir la totalitat dels elements de la grada per uns de nous que tinguin un bon recolzament per evitar futures esquerdes i trencaments per evitar futurs accidents.

**Esquerdas de les Grades de la pista poliesportiva.**

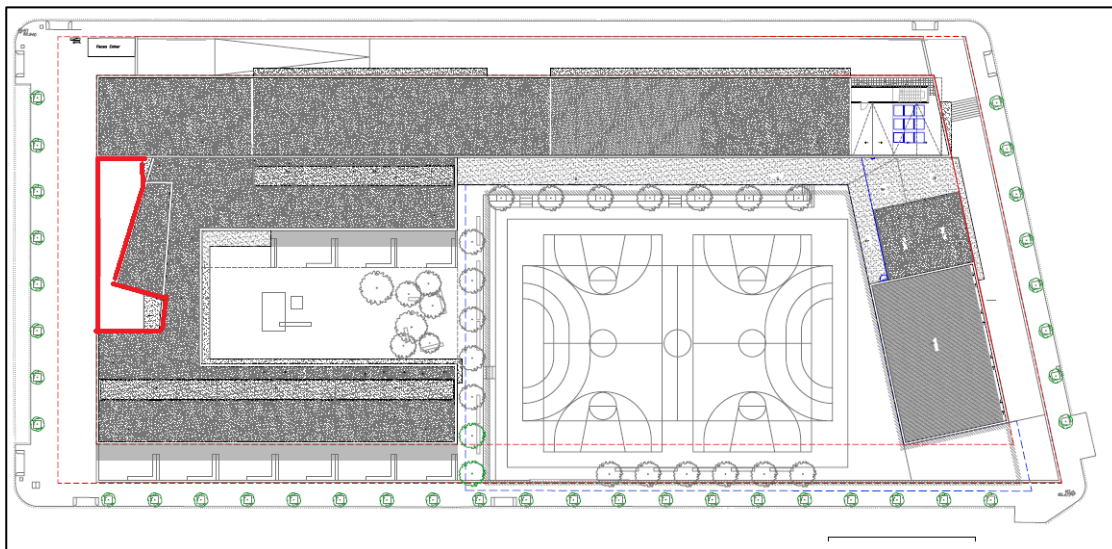
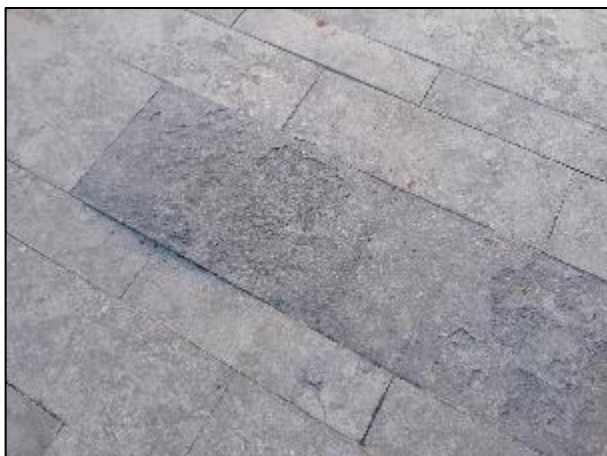
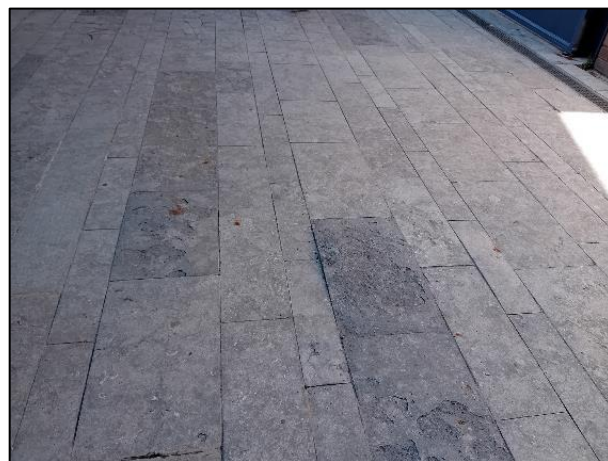
El paviment d'accés al centre i degut a l'elevada afluència de persones al centre, presenta deformitats i ruptures que han generat el risc de caigudes.

### Ubicació i Estat actual paviment d'accés al centre.

Es proposa la substitució de la totalitat del paviment per un de nou amb les mateixes característiques o equivalent a l'actual i amb el menor risc dels danys que ha patit l'actual.
