**ACORD MARC PER A LA CONTRACTACIÓ D'ASSISTÈNCIES TÈCNIQUES DE REDACCIÓ DE PROJECTES, DIRECCIONS FACULTATIVES I COORDINACIONS DE SEGURETAT I SALUT D'OBRES RAM I DE MANTENIMENT I DE SERVEIS TÈCNICS DE SUPORT D'ARQUITECTURA I ENGINYERIA. CLAU: AT. MEC-22L03**

**Document d'altres especificitats tècniques particulars de la licitació d'un contracte basat**

**Contracte de serveis per a l'assistència tècnica per a la redacció del projecte executiu i posterior direcció facultativa de les obres de condicionament de la coberta i d'elements interiors i exteriors de l'escola Gavà Mar.**

**Clau: S16-PNA-06365**

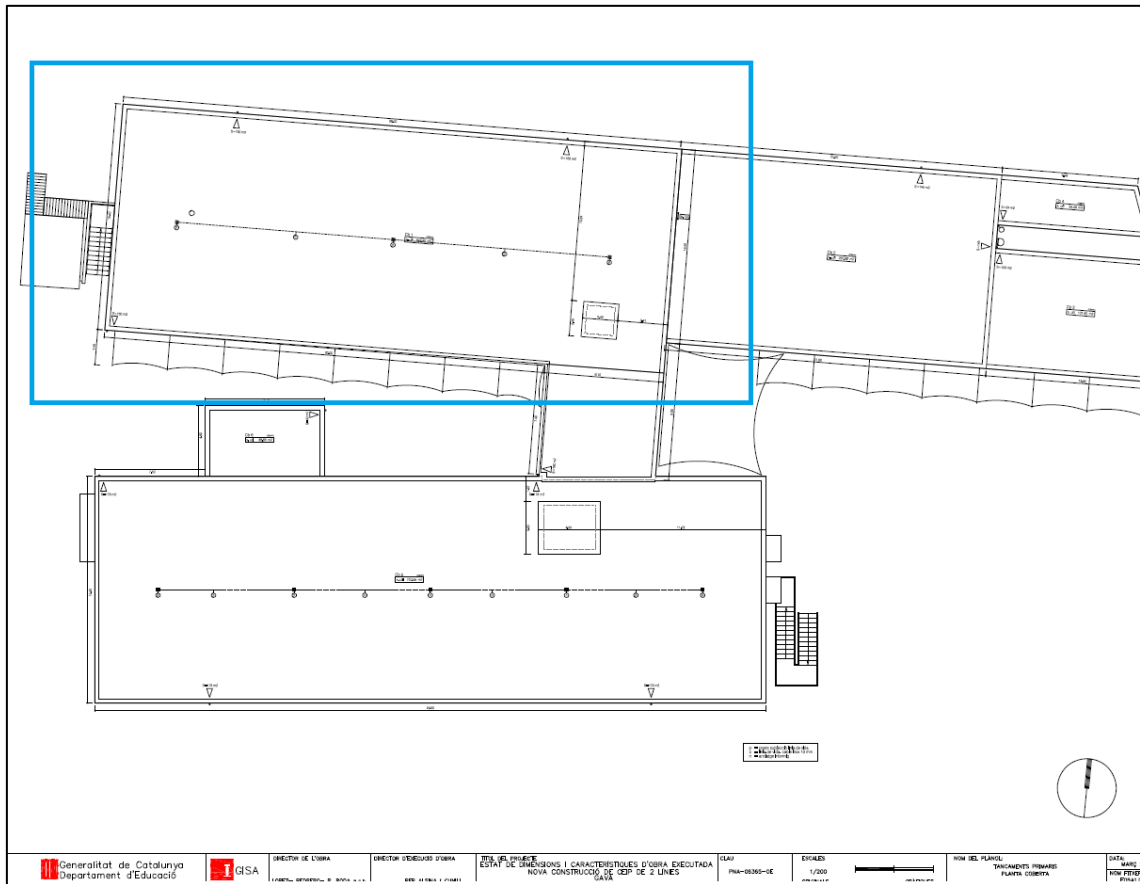
Des de manteniment s'han realitzat diverses actuacions com ara la inspecció de l'estat en que es troba la capa impermeabilitzant i s'ha detectat que en diverses zones, en especial els remats als desaigües de coberta, aquesta capa està trencada. Fet que fa que l'aigua s'escoli per sota, faci malbé els elements d'aïllament i entri als espais interiors a través de les juntes de dilatació.

### Superfície de coberta a on s'han detectat filtracions d'aigua a l'interior de l'edifici.

No obstant caldrà realitzar les comprovacions necessàries de l'estat de la resta d'impermeabilitzacions de cobertes i analitzar si també es necessària la seva adequació, reparació o substitució en funció del seu estat i la valoració del seu cost econòmic també.

S'instal·laran preferiblement sistemes amb acabat clar per tal de millorar el funcionament de l'element davant d'altres temperatures i sistemes no invertits, amb pendent, que permetin l'accés a la impermeabilització per revisions i reparacions futures.

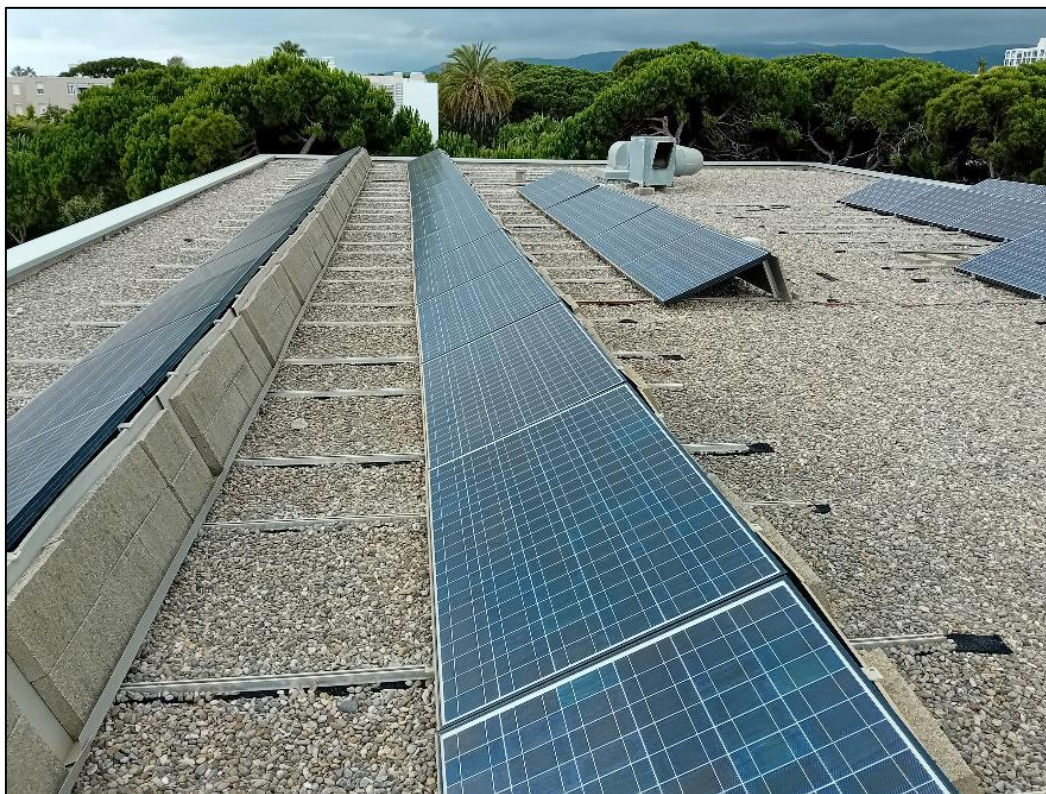
Fotografia de coberta a on s'han detectat filtracions d'aigua a l'interior de l'edifici (1)

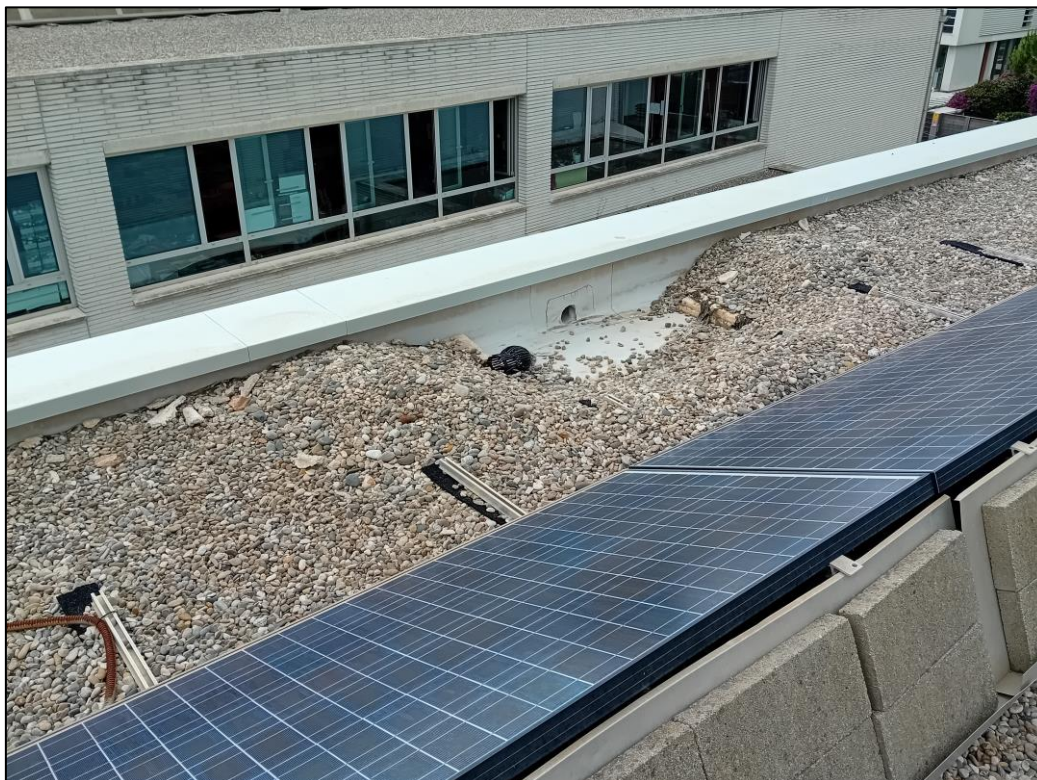
Fotografia de coberta a on s'han detectat filtracions. Bunera amb impermeabilització en mal estat (2)

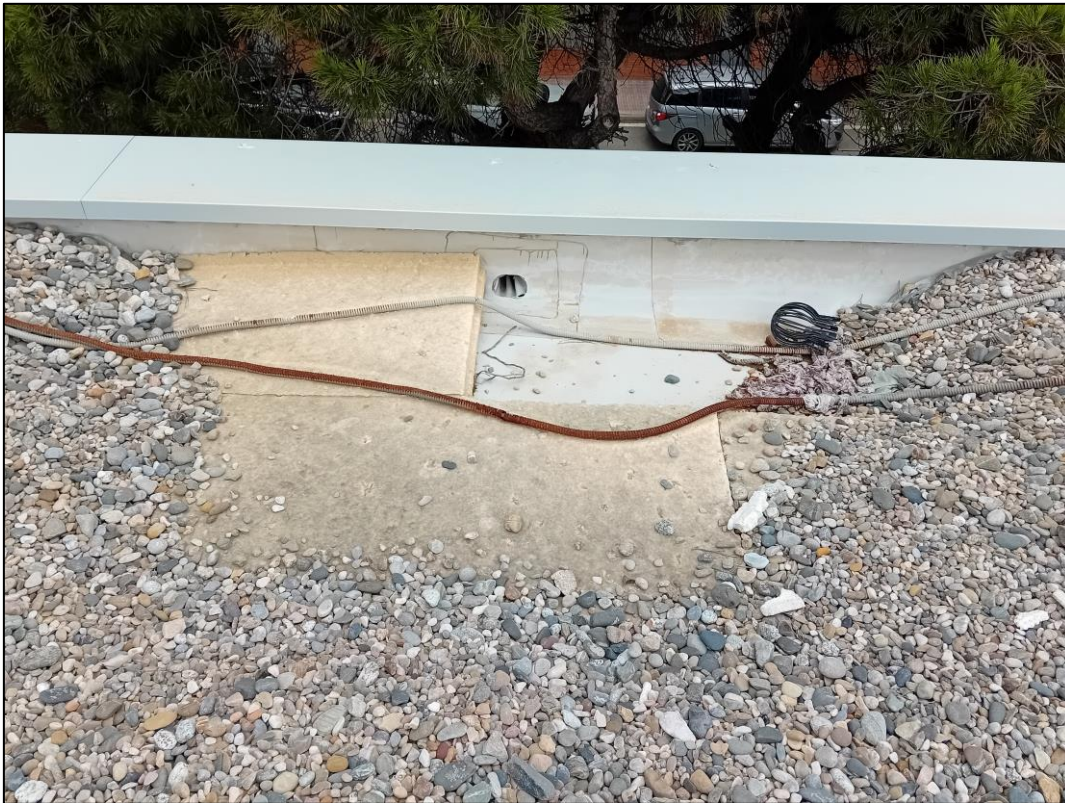
**Fotografia de coberta a on s'han detectat filtracions. Bunera amb impermeabilització en mal estat (3)**

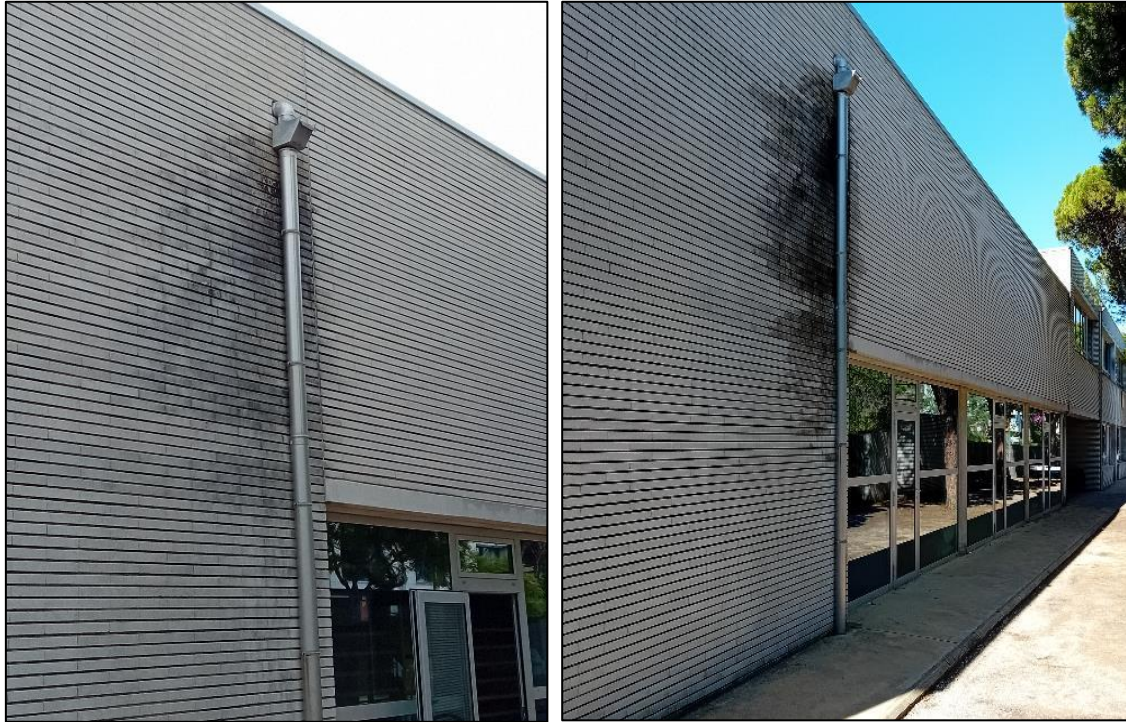
Els desaigües de les cobertes tenen una connexió defectuosa i malmesa amb els conductes de pluvials de la façana principal que dona al carrer dels Tellinaires de Gavà.

S'observa que en alguns punts hi pot haver una ruptura del conducte de pluvials o una obturació del conducte.

Això fa que les aigües que arriben al conducte no siguin conduïdes per aquest, fent que surtin del conducte, arrebossin, generant humitats i brutícia a la façana.

**Conductes de pluvials a façana en mal estat.**

Caldrà preveure la reparació o substitució d'aquells trams de conducte malmesos o en mal estat, realitzar la correcta connexió al desaigüe de coberta. Així mateix, també caldrà reparar i netejar tota la façana, que inclourà un tractament d'hidrofugat.

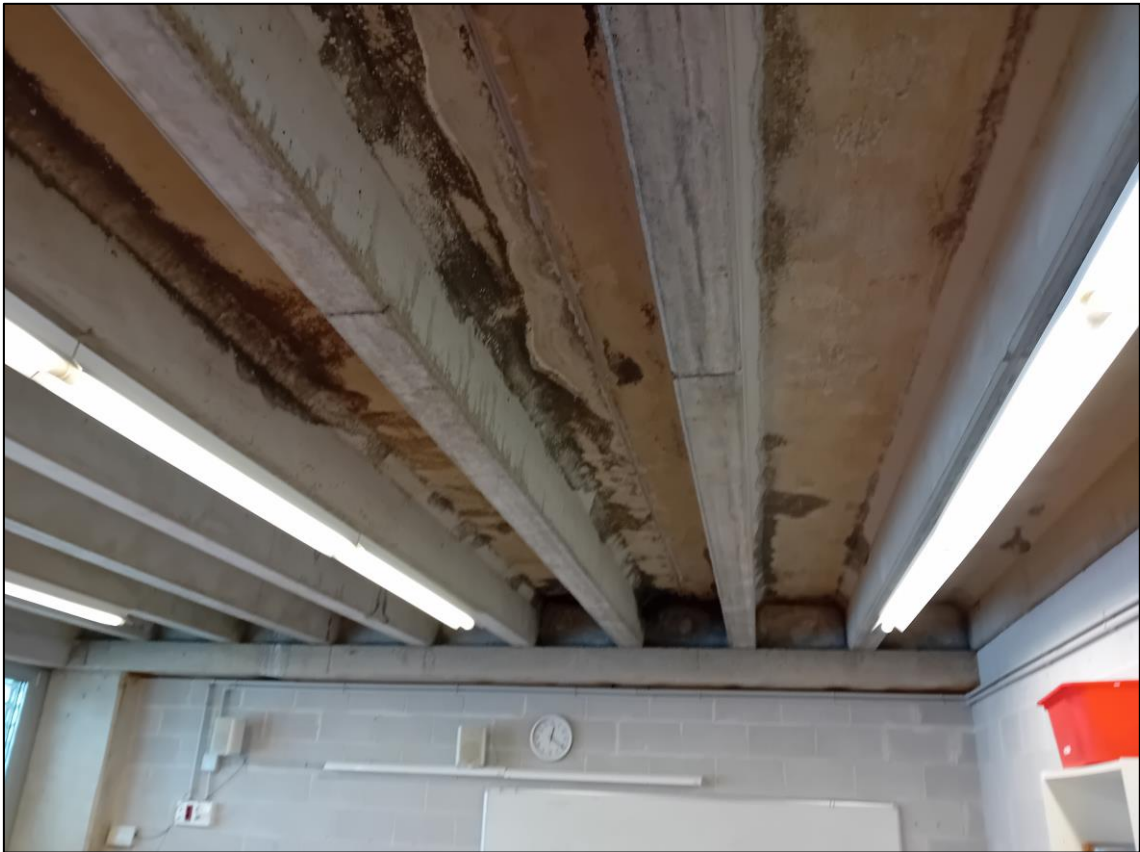
Danys interiors a planta primera deguts a filtracions (1).

En els espais interiors sota de la coberta amb filtracions, caldrà preveure la reparació dels danys a la infraestructura de l'edifici i les seves instal·lacions, tant en espais d'aules, passadissos i zones interiors de planta primera. Es revisaran altres punts de la planta baixa per si també existissin danys degut a les filtracions.

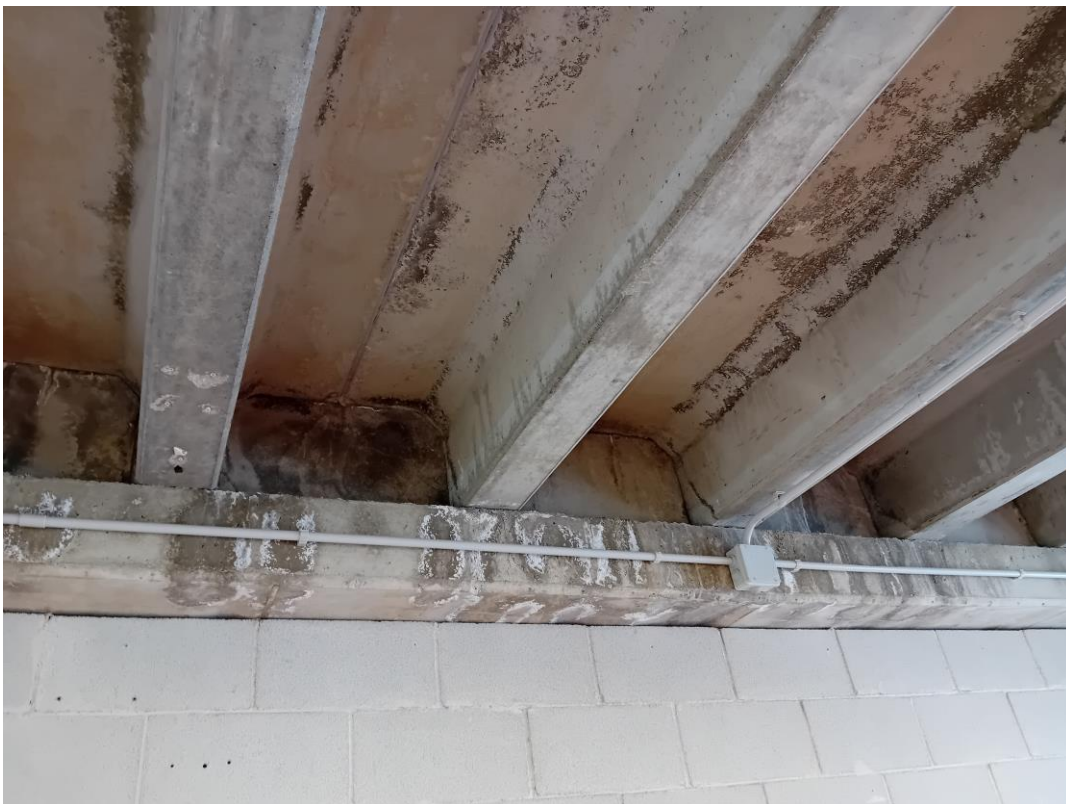
Danys interiors a planta primera deguts a filtracions (2).

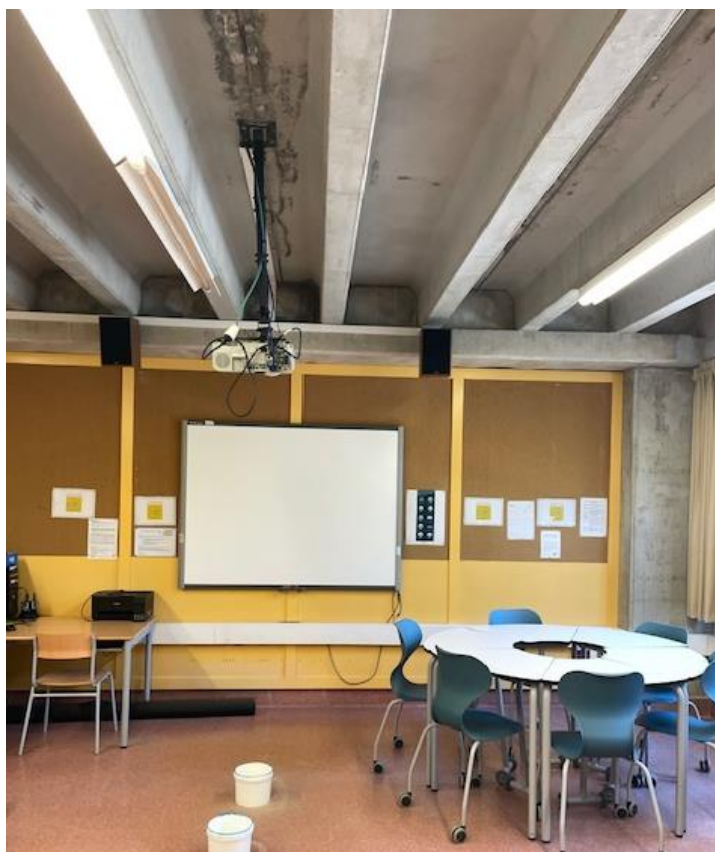
**Danys interiors a planta primera deguts a filtracions (3).**

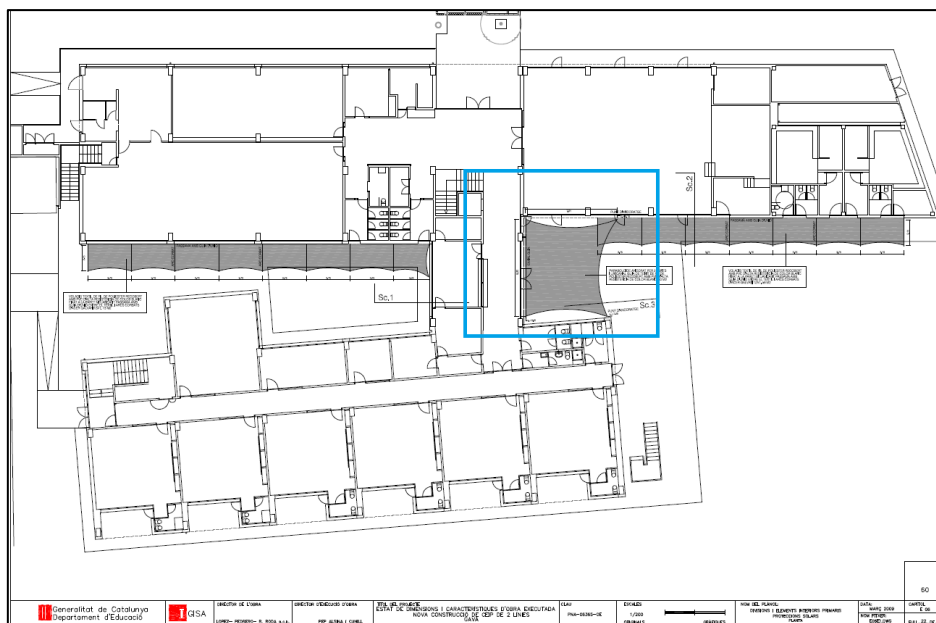
Un dels tendals del centre està trencat i aparentment amb l'estructura danyada. A més per raons de seguretat es vol desmuntar i retirar de la zona on està instal·lat des de l'inici de la construcció del centre. Els motius són l'accessibilitat que tenen els alumnes a enfil·lar-se per l'estructura i pujar per façana fins arribar a coberta, fets que ja han succeït i són motiu de l'estat actual del tendal:

**Ubicació del tendal a retirar.**

El tipus de tendal es del tipus paraboloid acorat per dos punts i un canal de guia de teixit de fil de polièster recobert amb PVC de d'alta resistència de color blanc d'uns 50 m2. Es proposaran mides de protecció solar alternatives.

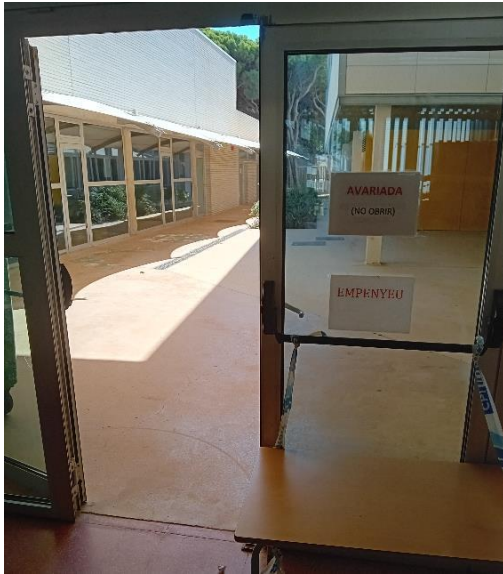
Les portes en qüestió son les de sortida d'infantil i la porta de sortida davant de secretaria. Ambdues portes son dobles de fusteria metàl·lica i s'han reparat moltes vegades, fent que finalment degut al seu ús, antiguitat i reparacions efectuades calgui la seva substitució.

**Porta davant de secretaria.**

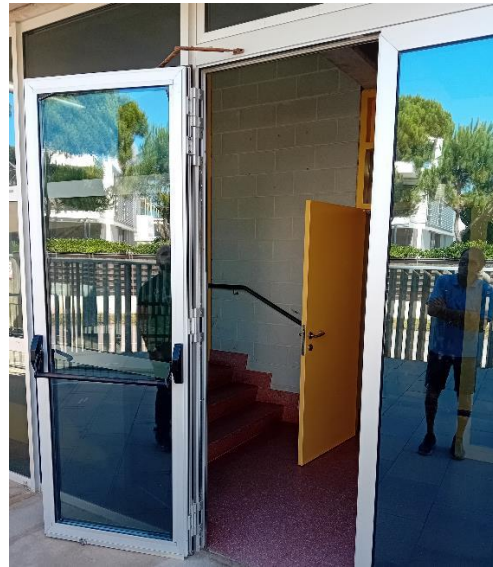
**Porta sortida infantil**
