**Document d'altres especificitats tècniques particulars de la licitació d'un contracte basat**

**Contracte de serveis per a l'assistència tècnica per a la redacció del projecte executiu i posterior direcció facultativa de les obres de condicionament de l'estructura de l'edifici del gimnàs, del voladís de l'entrada i del pati no pavimentat de l'institut Pont del Diable de Tarragona**

**Clau: S19-INT-07975**

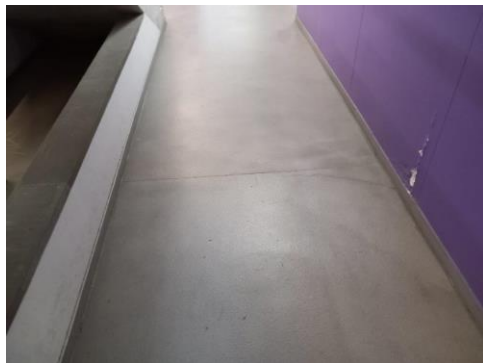
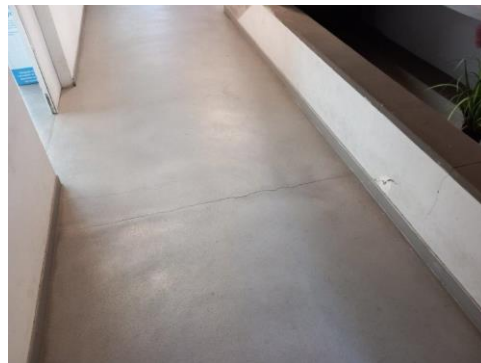
L'estructura no contempla doblat de pilars en les juntes de dilatació i el paviment del centre és continu, també en les zones on es preveu junta de dilatació, fet que ha propiciat que apareguin esquerdes en el paviment en zones on de forma natural s'ha creat una junta de dilatació.

**Esquerda en passadís principal (1)**

**Esquerda en passadís principal (2)**

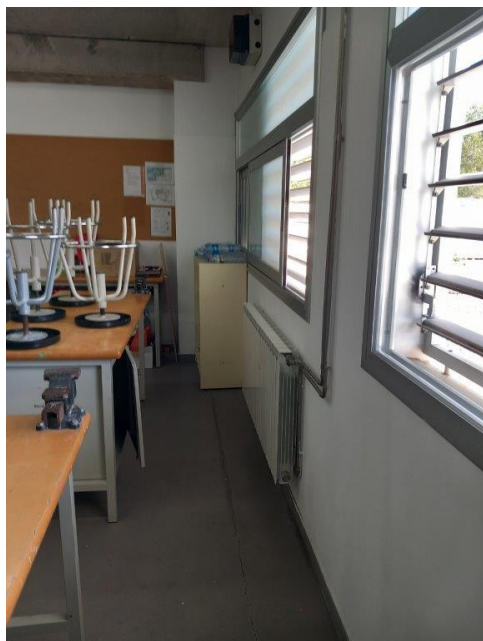
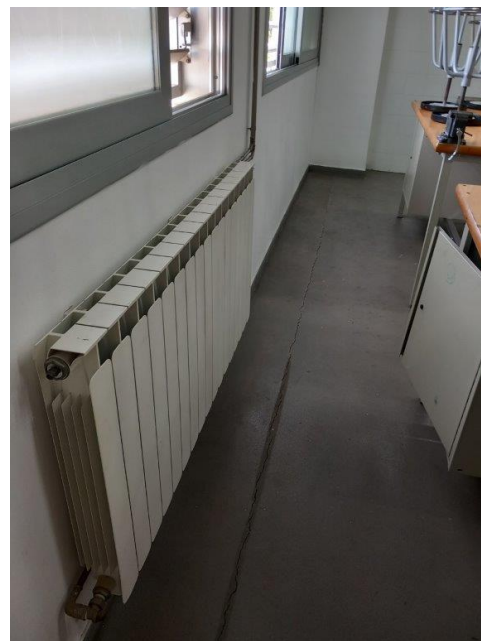
**Esquerda en zona junta dilatació Gimnàs (Laboratori) (1)**

**Esquerda en zona junta dilatació Gimnàs (Laboratori) (2)**

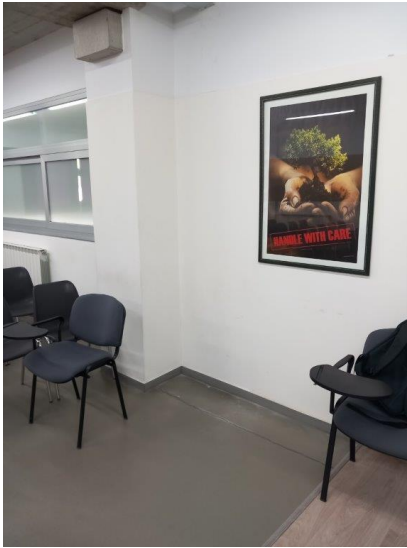
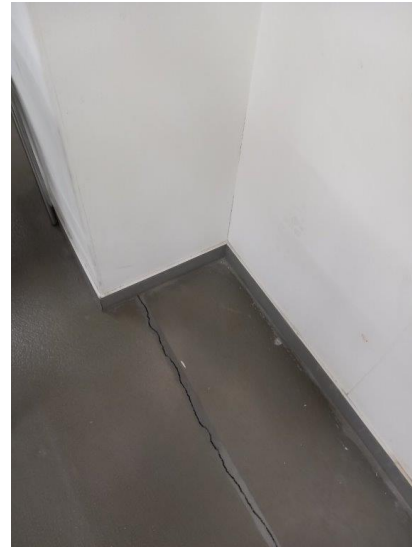
Esquerda en zona junta dilatació  
Gimnàs (Sala expossicions) (1)

Esquerda en zona junta dilatació Gimnàs  
(Sala expossicions) (2)

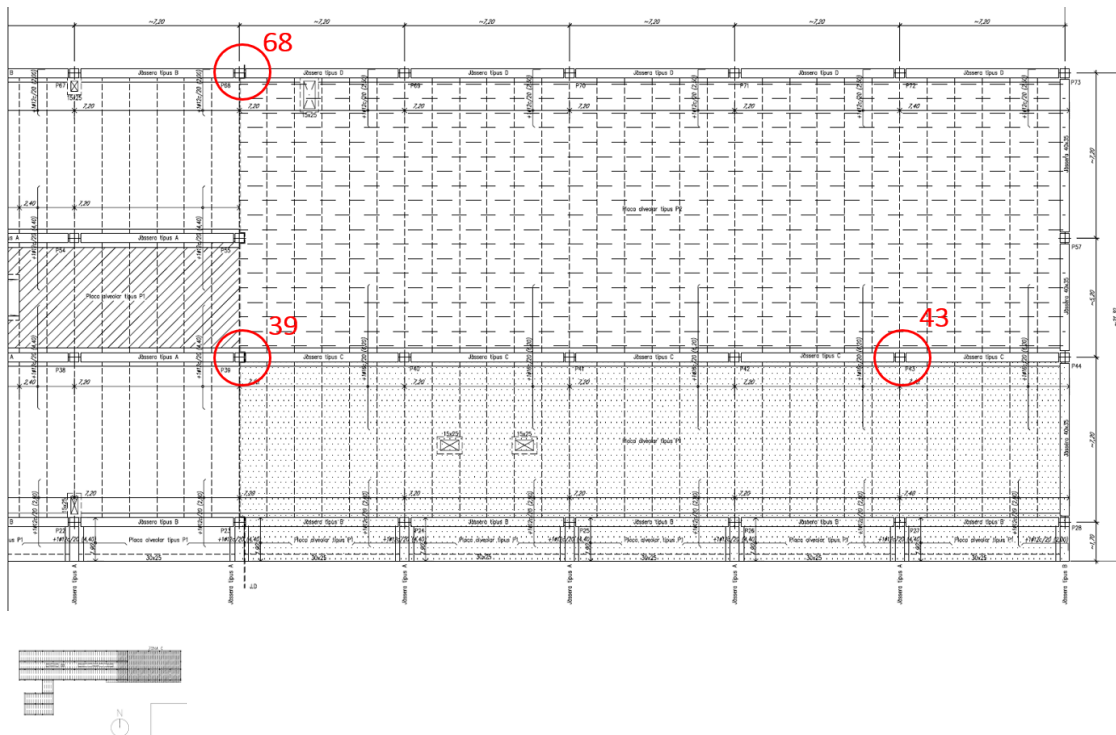
En la zona del gimnàs, s'han localitzat dos cartells de formigó i un cap de pilars prefabricats de formigó sobre els que recolzen bigues prefabricades de formigó que recullen les plaques alveolars que conformen els forjats dels pisos, concretament es tracta dels pilars 68 (sala de calderes), 39 (vestidor noies) on les bigues es recolzen sobre cartells i el pilar 43 (Sala del gimnàs) on les bigues es recolzen sobre el cap del pilar.

Plànol de l'estructura de l'edifici en la zona on es situen els elements afectats.

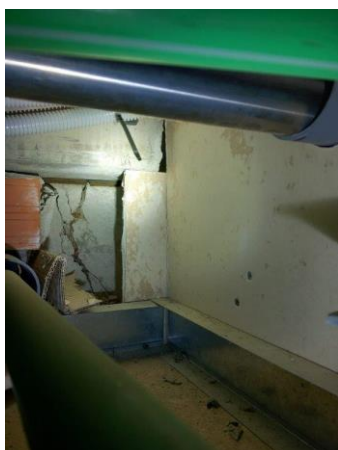
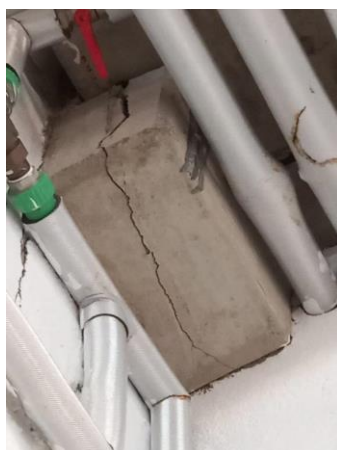
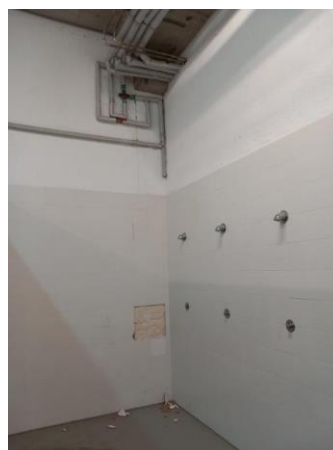
Les cartel·les presenten separació total del formigó de recobriment de les armadures en la seva zona exterior i el pilar que rep la biga sobre el seu cap despreniment de formigó de recobriment en la cara perpendicular al la directriu de la biga.

**Cartel·la pilar 39 (1)**

**Cartel·la pilar 39 (2)**

**Cartel·la pilar 39 (3)**

Aquests despreniments, han reduït entre un 30 i un 50% les zones de contacte de les bigues amb els elements disposats a l'efecte de traslladar la càrrega als pilar (cartel·les o cap de pilar segons el cas).

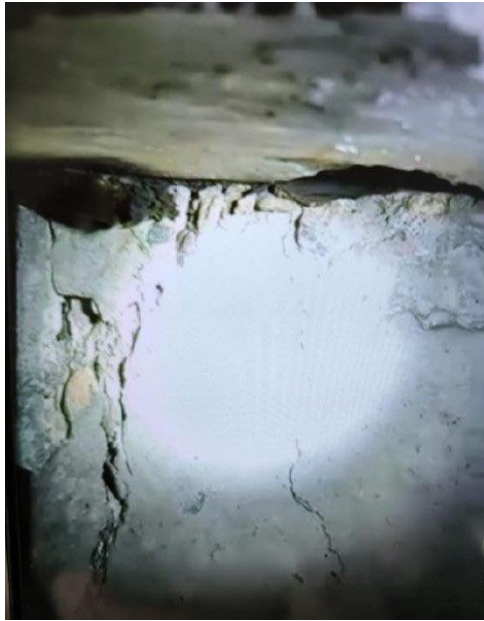
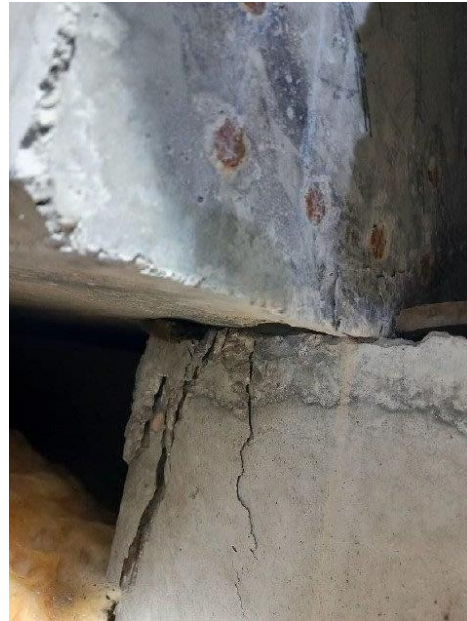
**Detall cap de pilar 43 (2)**

**Detall cap de pilar 43**

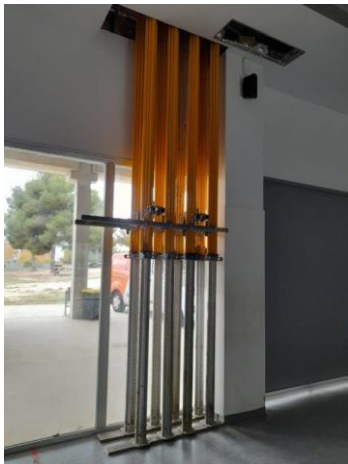
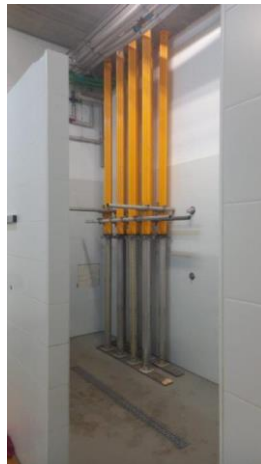
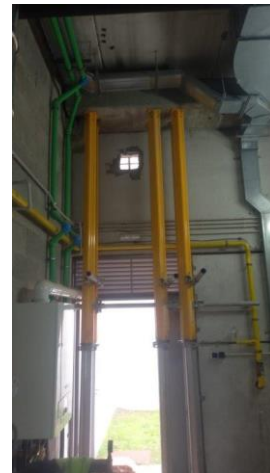
**Pilar XX amb apuntament (1)**

**Pilar 39 amb apuntament (2)**

**Pilar XX amb apuntament (3)**

Davant d'aquesta situació, es va optar per l'adopció de mesures cautelars a base de instal·lació de puntals estructurals adequats a la càrrega a transmetre i alçada lliure a estintolar.

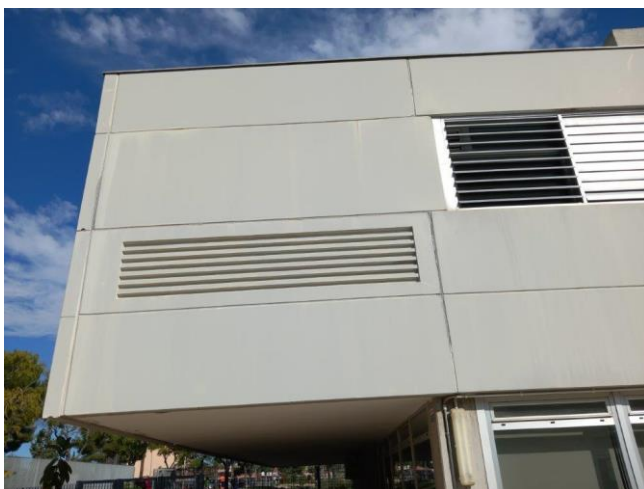
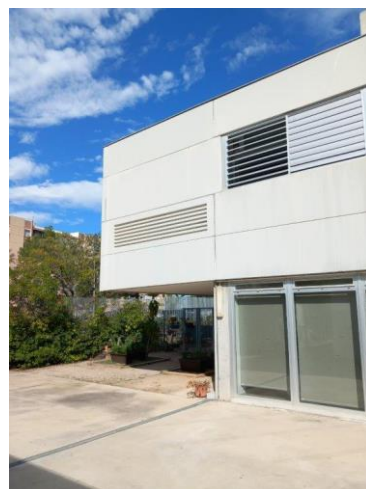
L'extrem del voladís presenta a simple vista un deformació excessiva que pot haver afectat a elements de revestiment però sense presentar fissures rellevants les bigues que donen suport als espais.

**Imatge general voladís (1)**

**Imatge general voladís (2)**

Cal procedir a la revisió de l'element, aplicar mesures cautelars cas de considerar-les necessàries i correcció dels elements estructurals cas de ser necessari.

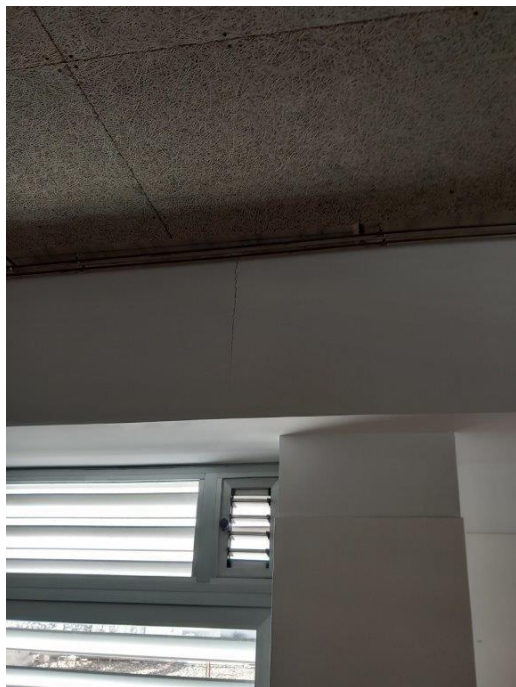
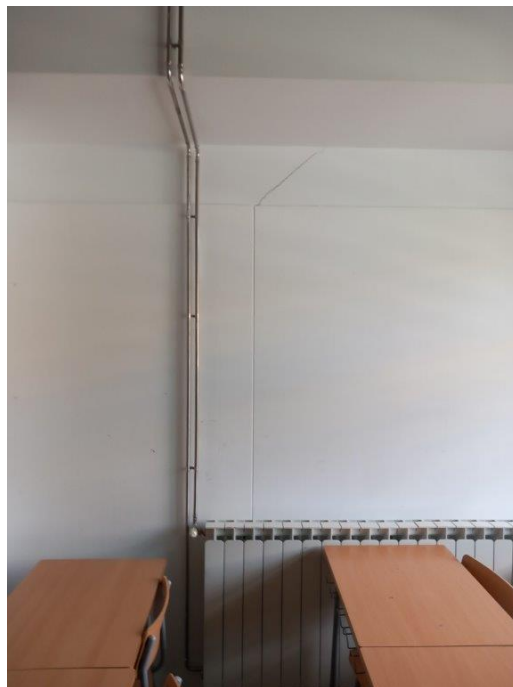
Fissures en revestiments (1)

Fissures en revestiments (2)

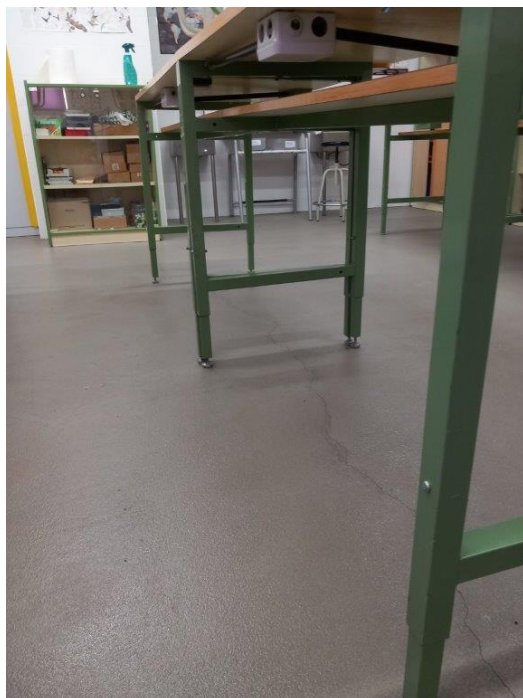
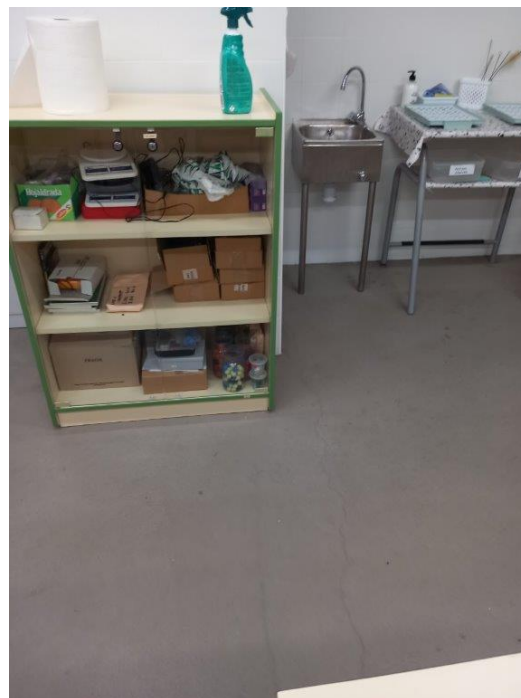
Fissures en revestiments (paviments) (1)

Fissures en revestiments (paviments) (2)

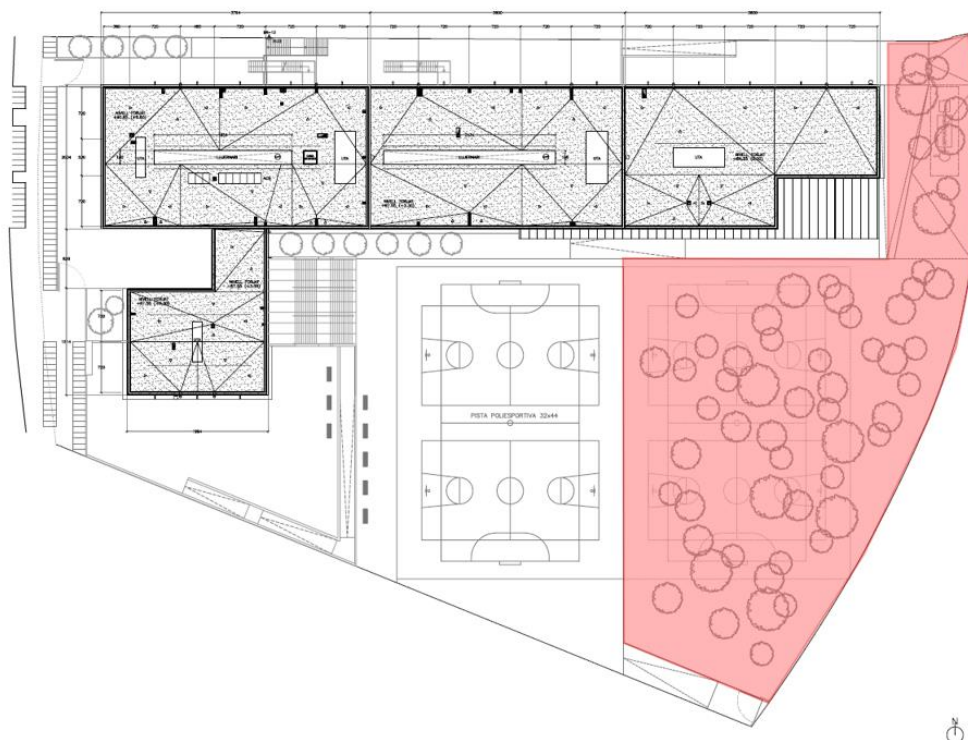
**Plànol de la zona d'urbanització a tractar.**

Els patis d'esbarjo no pavimentats situats en la zona oest del centre, eren inicialment pavimentats amb sauló, però atesa la pendent, suau en la zona propera a la pista i on estava prevista la segona pista del centre en cas d'ampliació, però molt més pronunciada en la zona propera a la taca est, ha propiciat la desaparició del sauló, l'aparició del terreny natural i la formació de reguerons per l'aigua de pluja.

Es proposarà la urbanització de la zona creant terrasses per evitar la desaparició del sauló arrossegat per l'aigua de pluja.
