PROJECTE D'ADAPTACIO AL CANVI CLIMATIC DE L'ESCOLA MUNICIPAL "PUIGMARI", DE DUESAIGÜES, PER MILLORAR LA SEVA EFICIENCIA ENERGETICA

DIAGNÒSIS

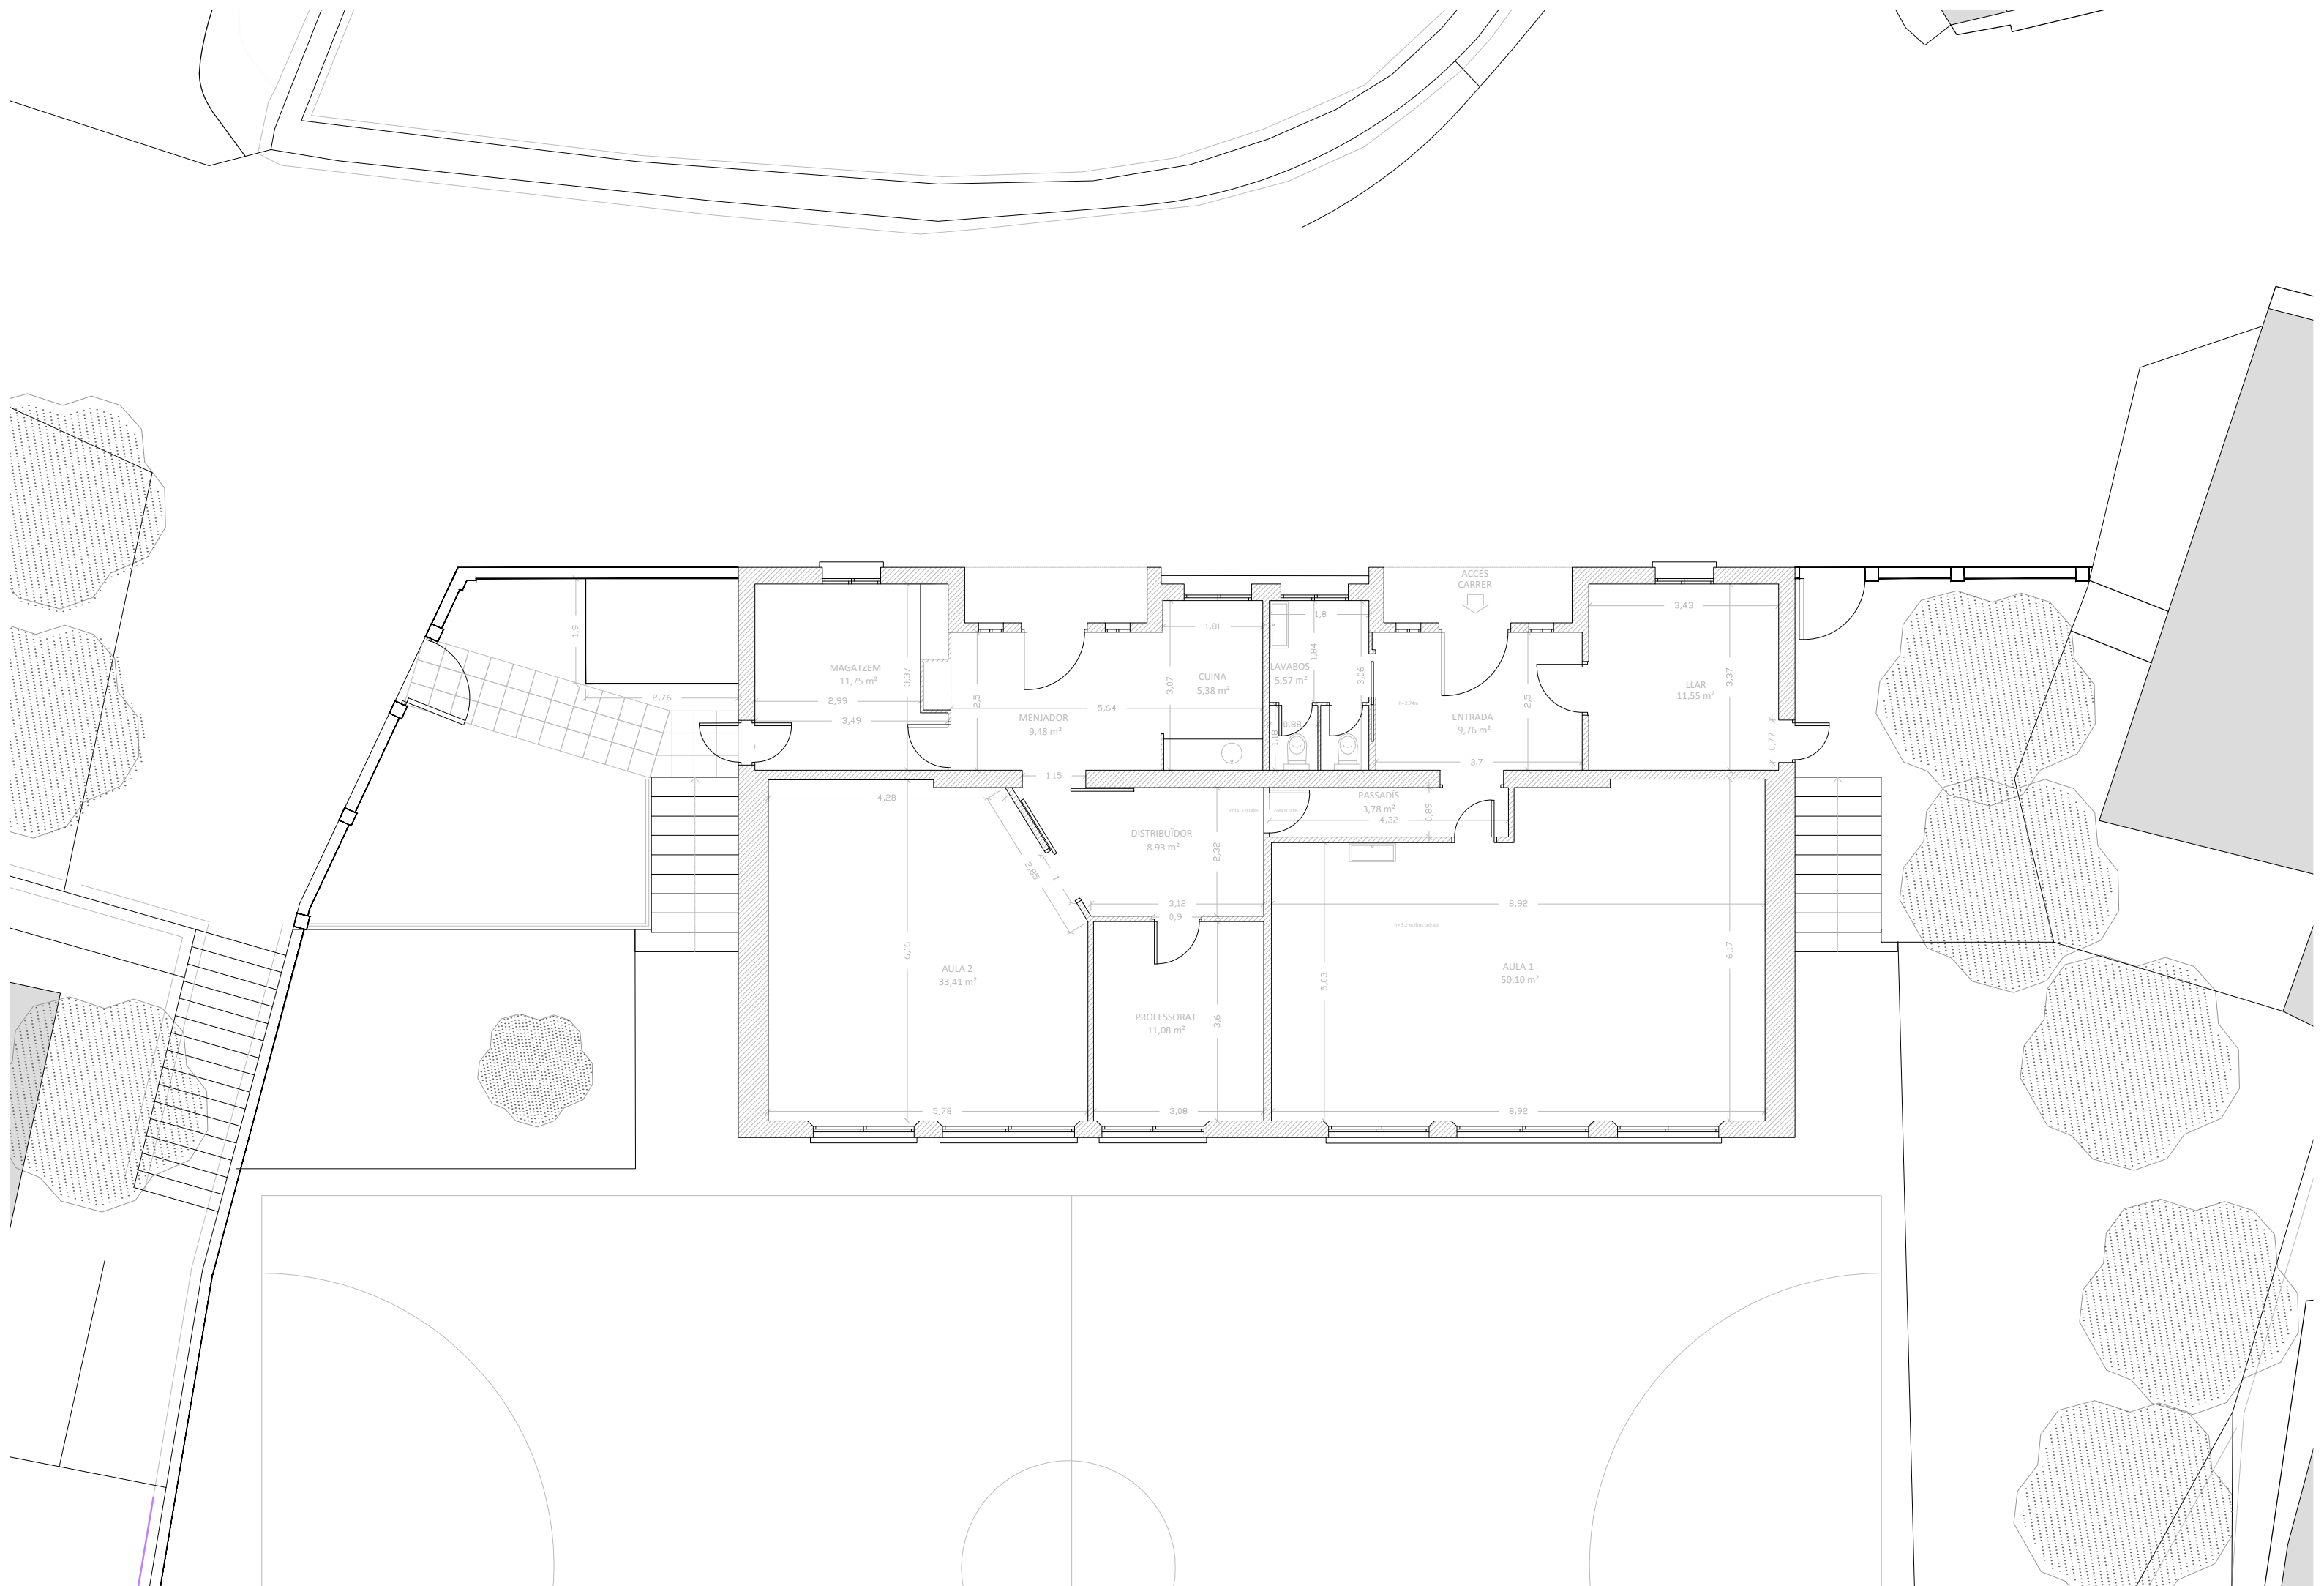
- 1. La distribució no compleix normativa d'accessibilitat (amplada passadís 90 cm i obstacle escaló de +8cm).
- 2. Il·luminació actual poc eficient (fluorescents).
- 3. Sistema climatització poc eficient (caldera i radiadors) sense refrigeració.
- 4. Compartimentació: alguns envans no arribem al sostre (acústica aules)
- 5. No disposa de cap bany adaptat.
- 5. Pocs espais d'ombra exteriors.
- 6. Estat actual de la cuina sense armaris i espai d'encimera reduït.
- 7. Caixes d'instal·lacions interiors a la vista (RAC, telec...)
- 8. Parts de paviment en mal estat.
- 9. Sistema de finestres i tancaments façana sud (es necessita reparació puntual)
- 10. Les parets no disposen de sòcol "rodapeus" perimetral.

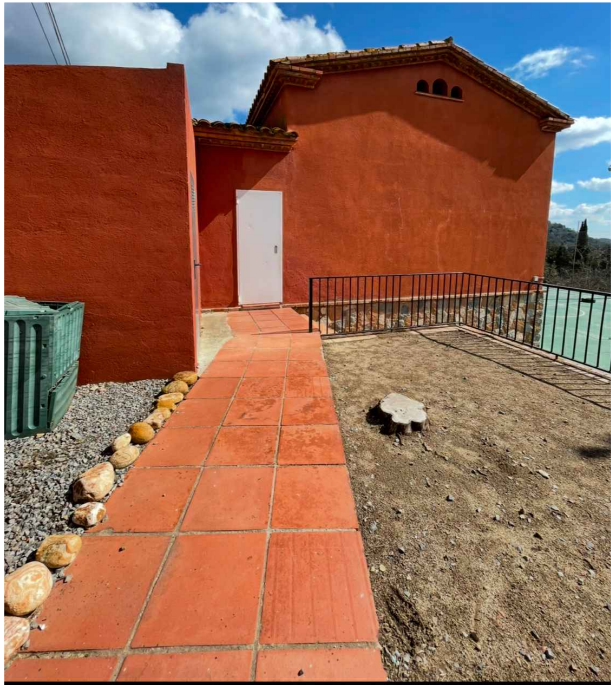
A Exterior de l'edifici

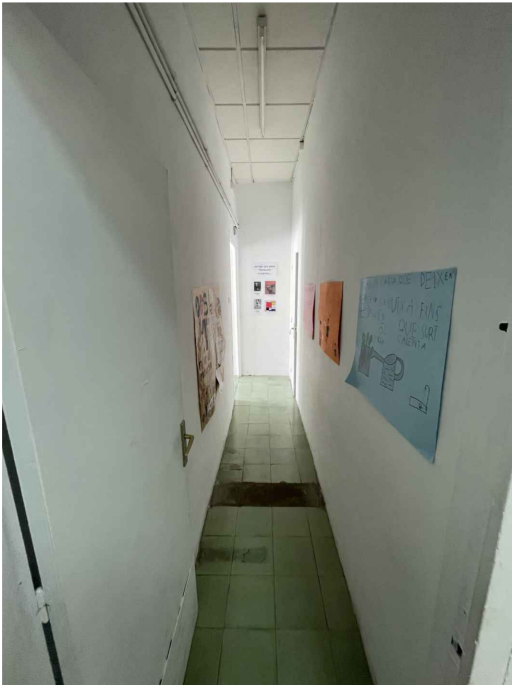
B Passadís distribució

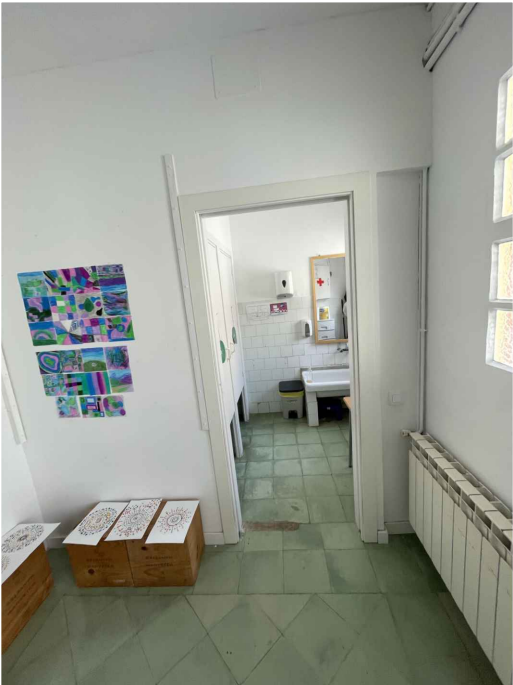
C Lavabo

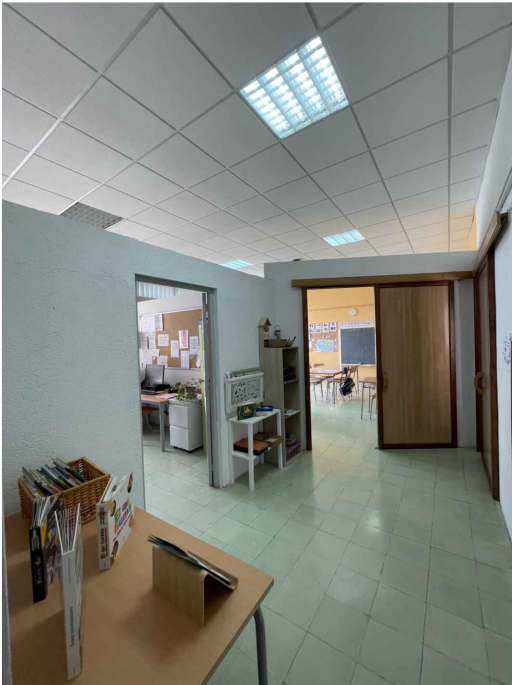
D Compartimentació aula i despatx

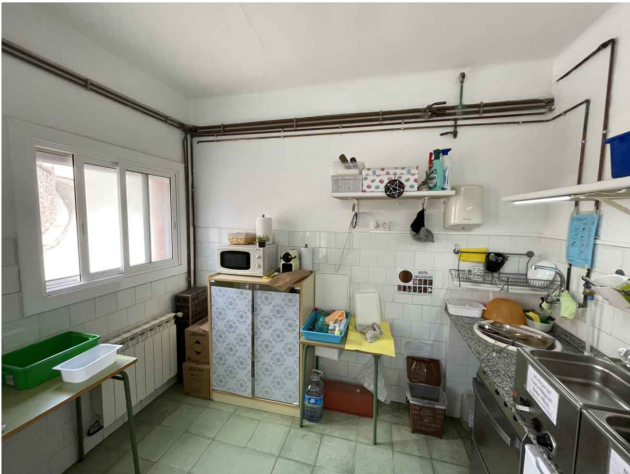
E Cuina estat actual
