PLEC DE CONDICIONS TÈCNIQUES PER A LA CONTRACTACIÓ  
DEL SERVEI DE GESTIÓ DEL VERD URBÀ DE VIC I EL CONTROL DE  
QUALITAT DE LA SEVA EXECUCIÓ

ANNEX II. FITXES **DE L'INVENTARI D'ESPAIS VERDS I JARDINERES (LOT 1)**  
(Annex II de XVII)

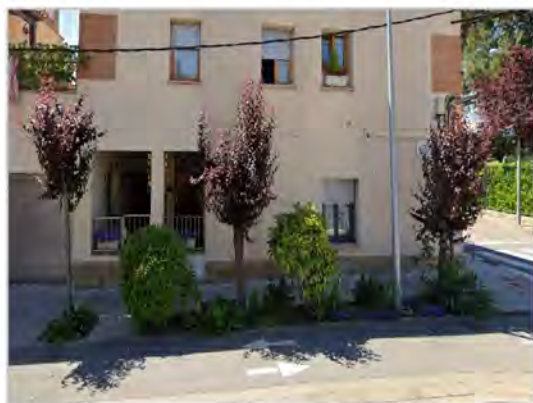
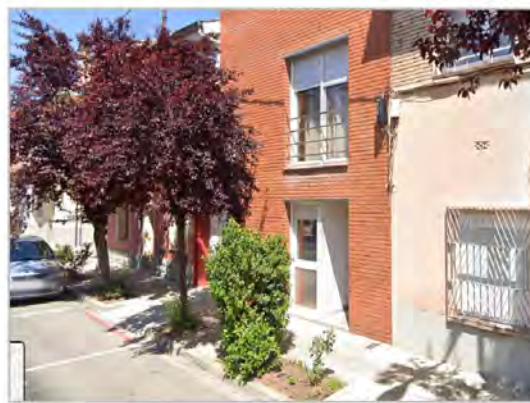
Espai degradat amb l'aparició de vegetació espontània.

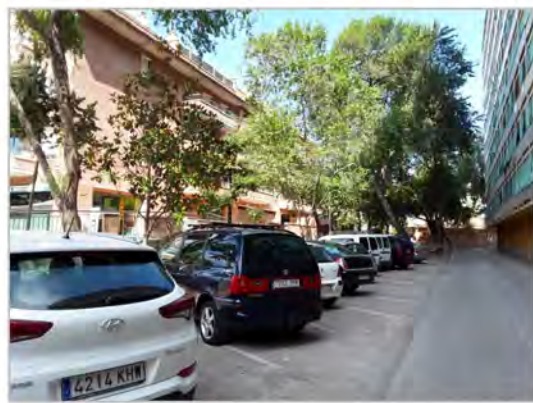
En conjunt la vegetació és correcta encara que l'estat de l'arbrat és millorable.

Substitució progressiva dels arbres per altres espècies amb major valor ornamental a mesura que es vagin deteriorant el seu estat.

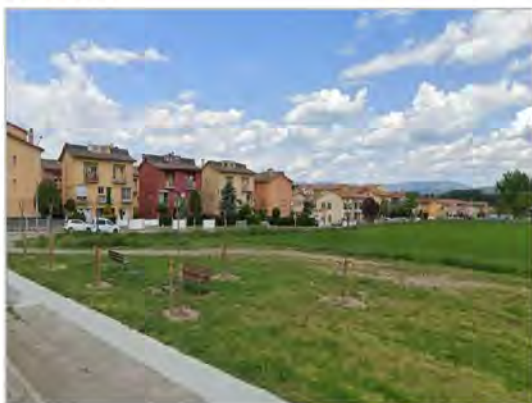
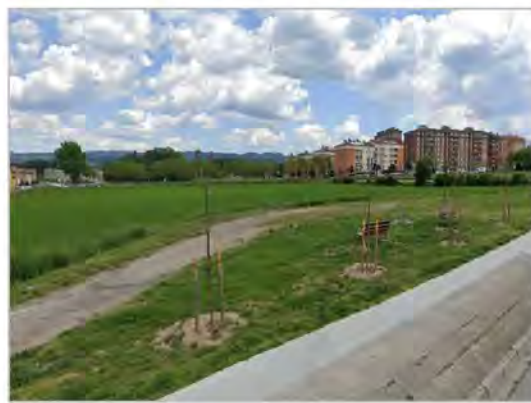
Aconsegueix recuperar un espai degradat en una zona verda.

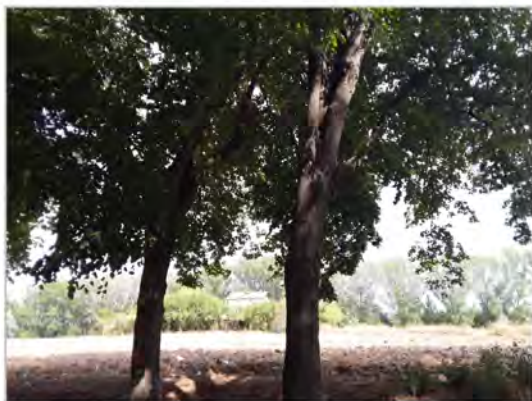
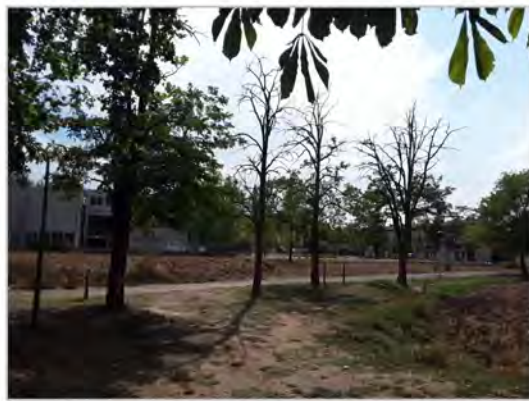
Espai degradat amb cert aspecte de deixadesa.
