## **ANNEX 3: INVENTARI TRACTAMENT FITOSANITARI**

Aquest inventari és un recull de fitxes que contenen diversa informació, com la mida i la ubicació, dels arbres als que cal aplicar tractament fitosanitari

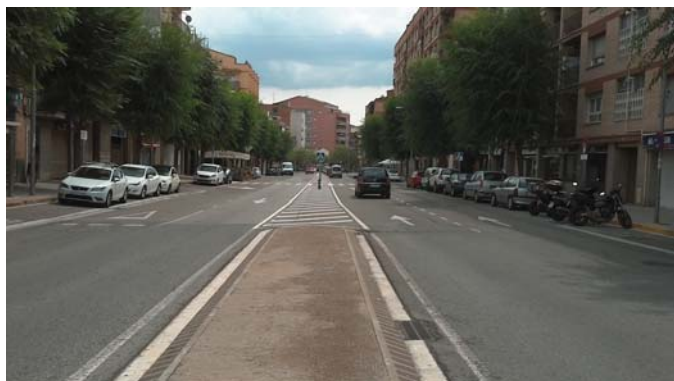
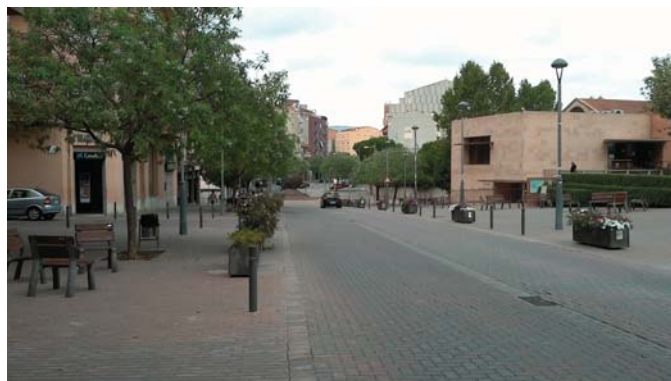
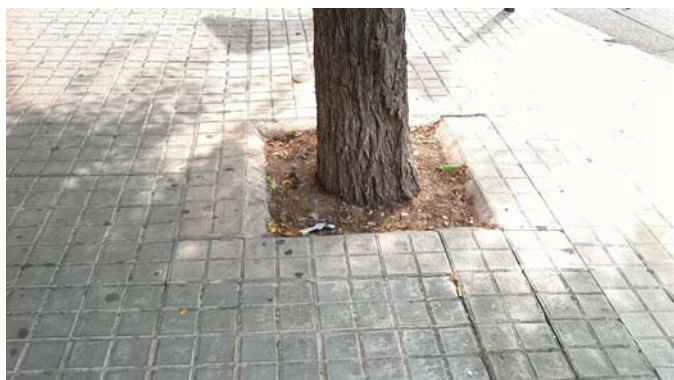
| Nom de la UG | Ctra. De Valls | Codi | AV008 |

| | ESTAT GENERAL | | | IDONEÏTAT | | |
|---|---|---|---|---|---|---|
| <i>Albizia julibrissin</i> | 14 | 6 | | 20 | | |
| × <i>Chitalpa tashkentensis</i> 'Minsum' SUMMER BE | 20 | 2 | | 22 | | |
| <i>Ulmus minor</i> | 27 | | | | | 27 |

| Diagnosi | Escocells de 80x80cm i vorera de 3 m. |

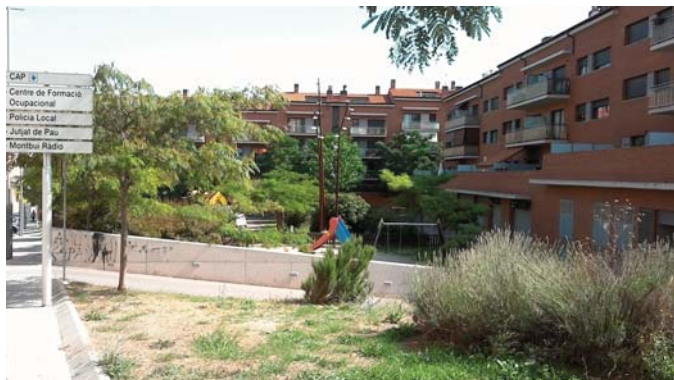
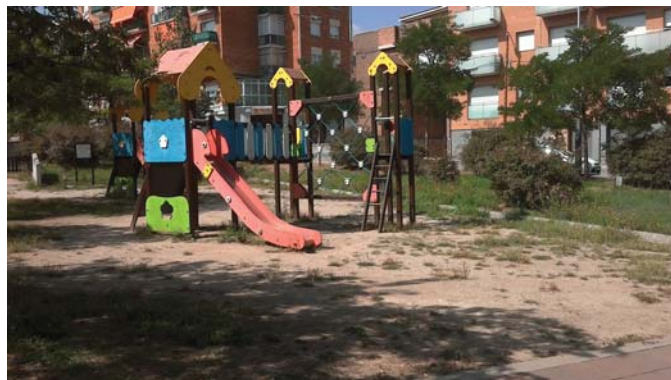
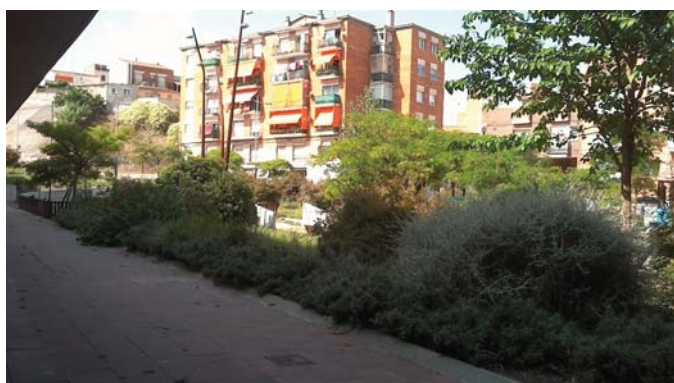
| Nom de la UG | Parc de l'Alcalde Ramon Gómez | Codi | EV032 |

| Diagnosi | Herbacies no desitjades en el sauló i mobiliari deteriorat. |
