## ANNEXES AL PLEC DE PRESCRIPCIONS TÈCNIQUES PER CONTRACTAR EL SERVEI DE RECOLLIDA DE RESIDUS MUNICIPALS AMB CONTROL D'ACCÉS I IDENTIFICACIÓ D'USUARI.

## **Informe de l'estat general i de seguretat d'una part de la flota de vehicles de recollida selectiva del ConSORCI del Bages per la Gestió de Residus.**

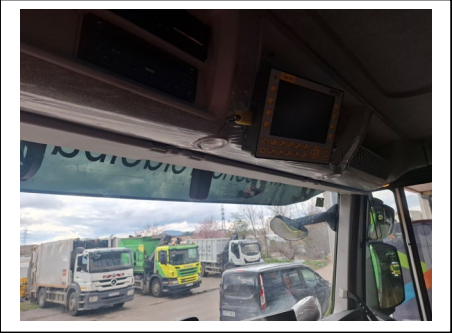
| Fitxa de revisió estat general vehicle | | | | | |
|---|---|---|---|---|---|
| VIDRES PARABRISSES I LATERALS | | No s'observa cap impacte al parabrisse ni llunetes laterals. | | | X |

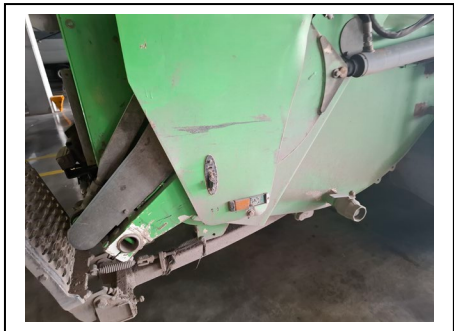
| <b>VIDRES ÒPTIQUES I TULIPES</b> | | <b>En general correctes però Llum intermitent i reflectari lateral darrera dret trencat</b> | | <b>X</b> | |

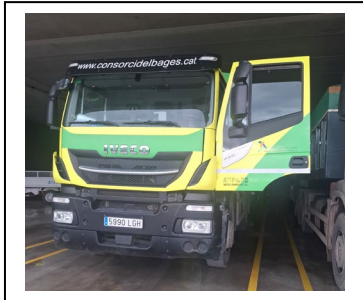
| <b>RETROVISORS, càmera TV</b> | | <b>En bon estat general, no s'observen cops ni fissures miralls.</b> | | | <b>X</b> |

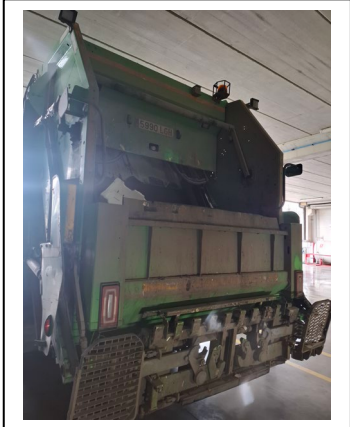
| <b>LLUMS DESTELLANTS/ROTATIU</b> | | <b>Estat rotatiu i protecció correctes.</b> | | | <b>X</b> |

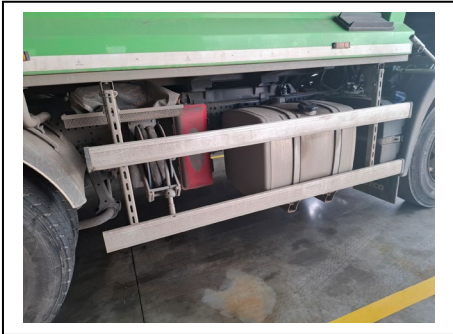
| <b>CARRET DE RECOLLIDA DE CONTENIDORS SOTERRATS</b> | | <b>Carret de recollida mànega en correcte estat.</b> | | | <b>X</b> |

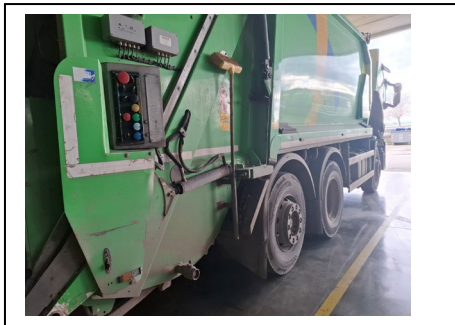
| <b>SISTEMA SUBJECCIÓ ESTRIS</b> | | <b>Se'n disposa</b><br><b>Correcte estat.</b> | | | <b>X</b> |

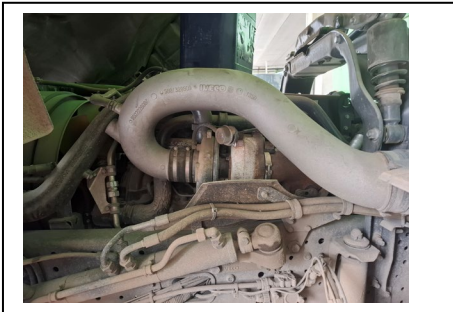
| ELEMENTS MECÀNICS | | | | | |
|---|---|---|--|---|---|
| COMPARTIMENT MOTOR, ESTAT GENERAL | | Vano motor en bon estat. | | | X |

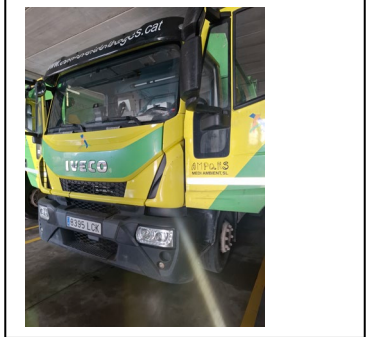
| <b>RETROVISORS, càmera TV</b> | | En bon estat general, no s'observen cops ni fissures miralls. | | | X |
| <b>LLUMS DESTELLANTS/ROTATIU</b> | | Estat rotatiu i protecció darrera correctes. El rotatiu del davant presenta un cop a la carcassa de protecció. | | X | |

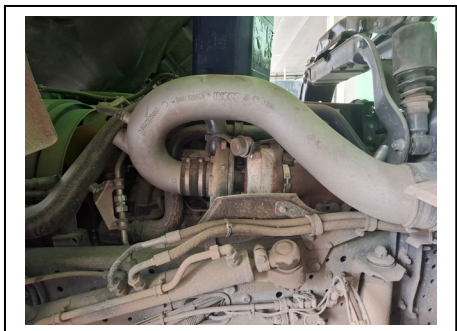
| <b>XASSÍS</b> | | | | | |
|---|---|---|--|---|---|
| <b>COMPARTIMENT<br/>MOTOR, ESTAT<br/>GENERAL</b> | | <b>S'observa una certa<br/>humitat d'oli al<br/>motor degut a<br/>pèrdua d'oli.</b> | | <b>X</b> | |
| <b>POSSIBLES PÈRDUES<br/>OLI MOTOR LIQUID<br/>REFRIGERANT, LIQUID<br/>DE FRENS</b> | | <b>Pèrdua oli.</b> | | <b>X</b> | |

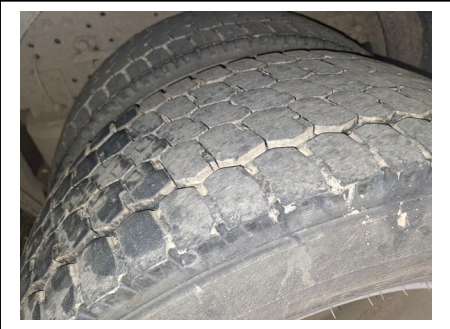
| <b>ESTAT PNEUMÀTICS</b> | | <b>30 % desgast<br/>aproximat.</b> | | | <b>X</b> |

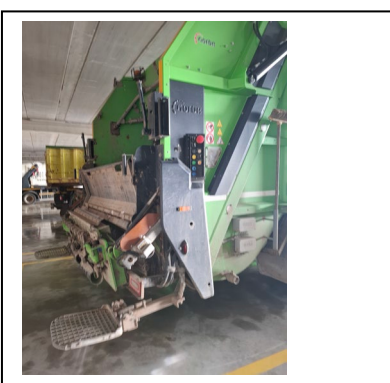
| <b>ESTRIBERES DEL DARRERA - AGAFAMANS</b> | | Estreps mòbils associades a micros de seguretat correctes. | | | X |

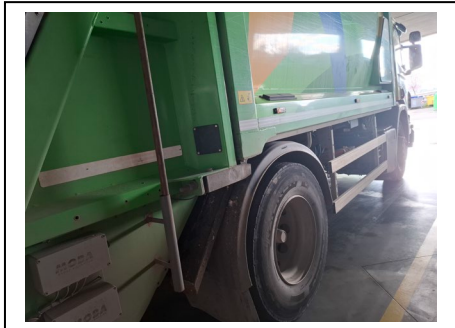
| <b>LATERALS, BIGUETES<br/>PROTECCIÓ</b> | | <b>Ambdós costats,<br/>presenten un bon<br/>estat.</b> | | | <b>X</b> |

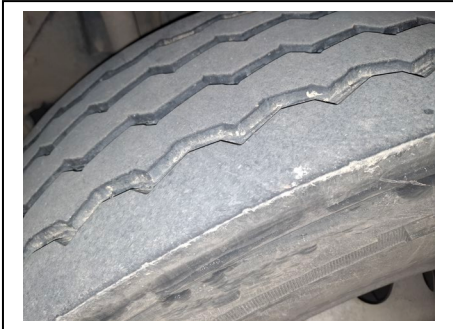
| ELEMENTS MECÀNICS | | | | | |
|---|---|---|--|--|---|
| | | 40 % desgast<br>aproximat | | | X |

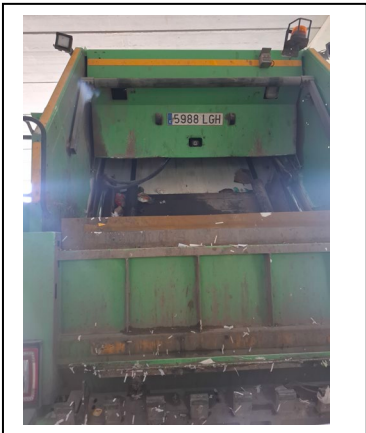
| <b>ESTAT GENERAL CONTENIDOR INTERIOR</b> | | <b>Estat general interior contenidor, vist des del darrera , correcte</b> | | | <b>X</b> |

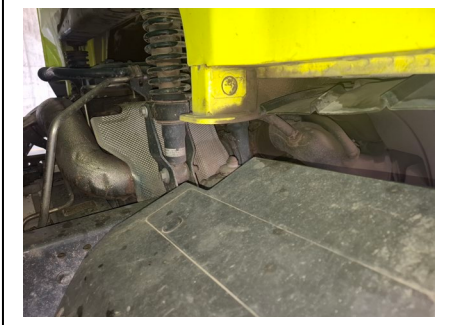
| <b>ELEMENTS MECÀNICS</b> | | | | | |
|---|---|---|--|--|---|
| <b>COMPARTIMENT MOTOR<br/>MOTOR, ESTAT<br/>GENERAL</b> | | <b>Compartiment del motor en bon estat.</b> | | | <b>X</b> |

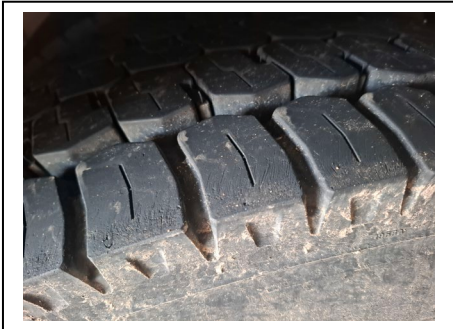
| <b>ELEMENTS MECÀNICS</b> | | | | | |
|---|---|---|--|--|---|
| <b>GRUP HIDRAULIC,<br/>MANEGOTS, PERDUES,<br/>PRESSIÓ DE TREBALL.<br/>ESTAT PNEUMÀTICS</b> | | <b>Pneumàtics en bon estat general.</b> | | | <b>X</b> |

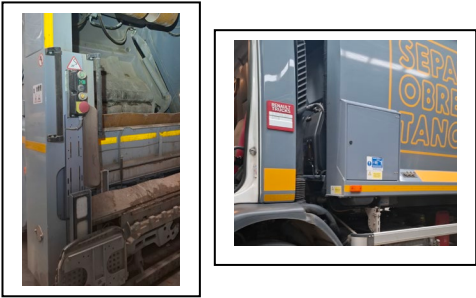
| <b>SISTEMA SUBJECCIÓ ESTRIS</b> | | NO N'HI HA. Els estris es col·loquen Per sota la caixa sense cap element de subjecció. | X | | |
| <b>ESTAT GENERAL BOTONERES ACCIONAMENT</b> | | Botoneres darrera i laterals en bon estat. | | | X |

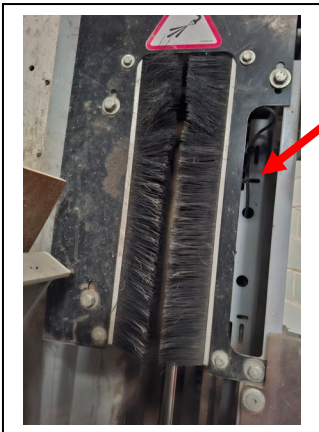
| <b>MICROS DE SEGURETAT /PRESENCIA OPERARI ESTRIBERES DARRERA</b> | | El sistema de seguretat presenta un correcte estat aparent.<br>El vehicle no disposa de barrera fotoelèctrica al darrera, s'observa l'espai reservat pel seu allotjament però la barrera no hi és. Caldria determinar si originàriament ja no hi era, o ha estat retirada. | X | | |
| <b>SISTEMA SUBJECCIÓ ESTRIS</b> | | No es disposa d'elements de subjecció d'estris. Aquests es deixen sota la caixa, sense cap fixació. | X | | |

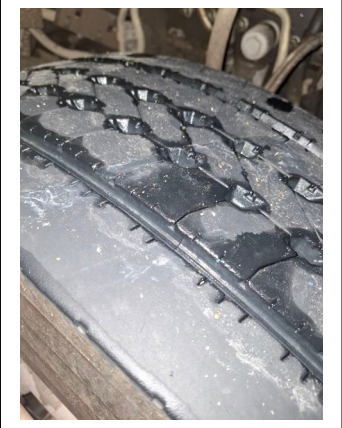
| <b>ESTAT PNEUMÀTICS</b> | | <b>30 % desgast aproximat</b> | | | <b>X</b> |

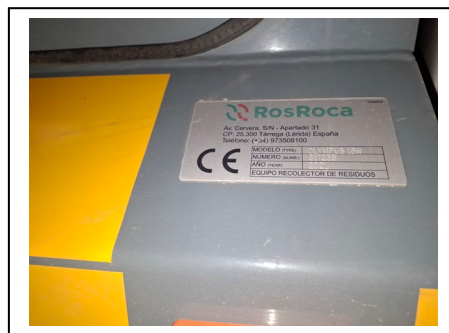
En alguns dels vehicles revisats han perdut la placa o no l'hem sabut localitzar.
