**PROJECTE DE DESMUNTATGE,  
DESAMIENTAT I RESTAURACIÓ DELS  
PLAFONS QUE FORMEN EL MURAL CERÀMIC  
D'ARMAND OLIVÉ A L'EDIFICI 12 DEL  
RECINTE ESCOLA INDUSTRIAL**

Expedient:  
**P17EI1998**

Abril 2025

Diputació de Barcelona

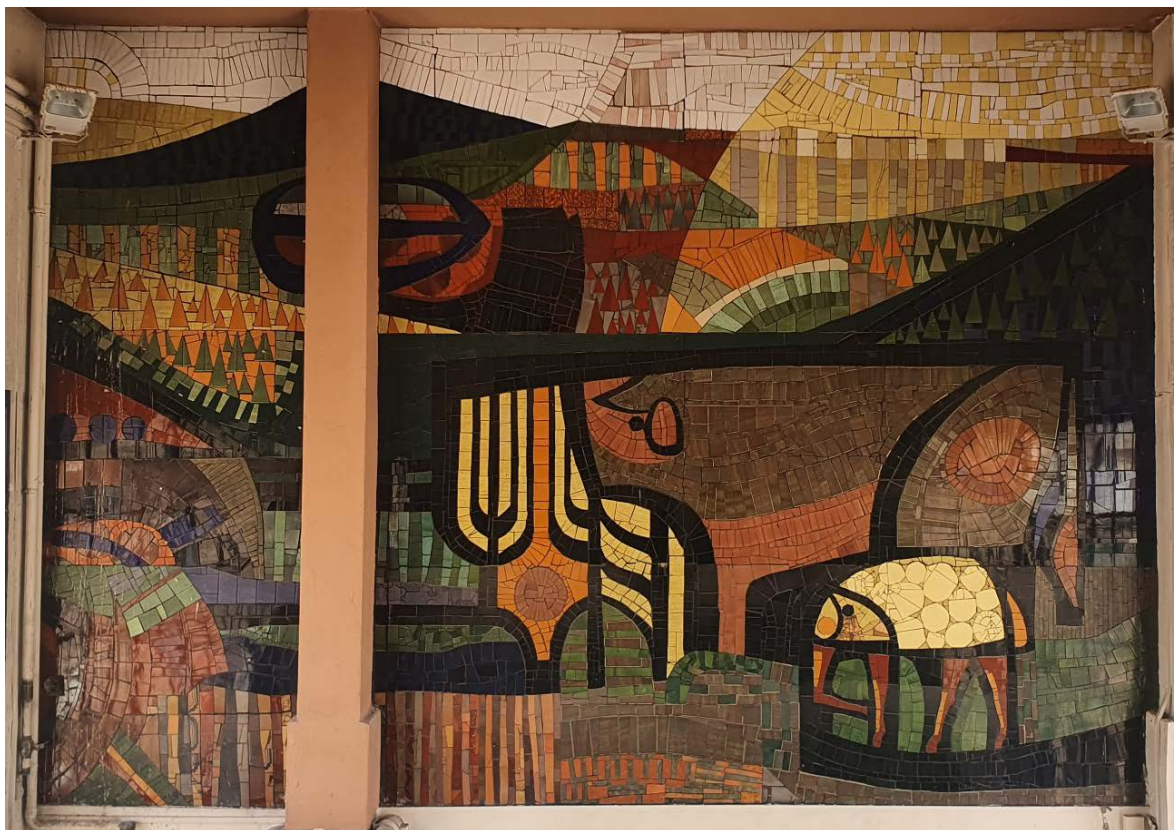
El mosaic es troba situat a l'Edifici 12 del Recinte de l'Escola Industrial de Barcelona, adherit a un dels tancaments de la façana de l'edifici 25. L'estat general de l'obra sembla ser correcte, tot i que només podem parlar del que hem vist a través d'imatges i des de sota del propi mosaic, ja que l'accés a la superfície, sense una bastida no és possible.

***Mural d'Armand Olivé a l'Edifici 12***

- El mural es presenta a una alçada considerable, pel que la seva ubicació no facilita l'accés a les persones. D'aquesta manera queda força protegit dels danys que aquestes puguin ocasionar de manera intencionada o no.

- Té una columna estructural que separa el mosaic en dos.
- El mural es presenta encastat a la paret de manera que no queda espai entre tres de les quatre parets. Tan sols per la part inferior hi ha espai per on poder iniciar l'arrencament.

- No hem pogut comprovar si la subjecció del teixit mosaicari amb la paret que li fa de suport, és correcta o no, ja que no hi hem tingut accés.
- Actualment, aquesta part de l'edifici està en desús i s'hi han estat realitzant obres en diverses etapes. Això ha comportat:

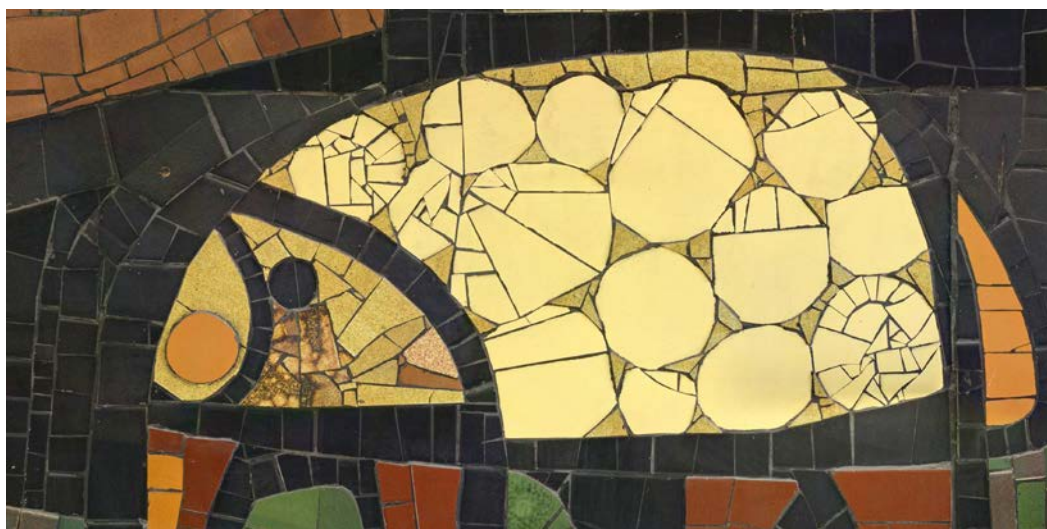
- o L'entrada descontrolada d'ocells, que s'han fet amos de les dues llums ubicades a dreta i esquerra de la part superior del mural, que han servit als ocells com a "branca"

des d'on han fet les seves necessitats. Aquestes dues zones dels extrems son les que estan més brutes pels regalims i restes visibles dels seus excrements.

- o El mural presenta pols per tota la superfície. Aquesta capa de pols no altera la correcta visió de l'obra, ni suposa, a curt termini, un problema per a la seva conservació.

***Detall del mural ceràmic d'Armand Olivé***

- Hi ha un forat esfèric fet directament a la part inferior esquerra del mural.
- Amb la fotografia d'alta resolució que s'ha realitzat, es poden veure amb més detall altres patologies que presenta el mural: taques de pintura disperses per la superfície, alguna tessella despresa, escantonada o amb pèrdua del vidriat, així com algunes d'esquerdades.
- La borada de les tesselles es presenta perduda en alguns punts.
- La superfície del mosaic no és totalment plana sinó que hi ha zones de diferents alçades, que sobresurten més o menys i que coincideixen amb les jornades del mosaïcista.

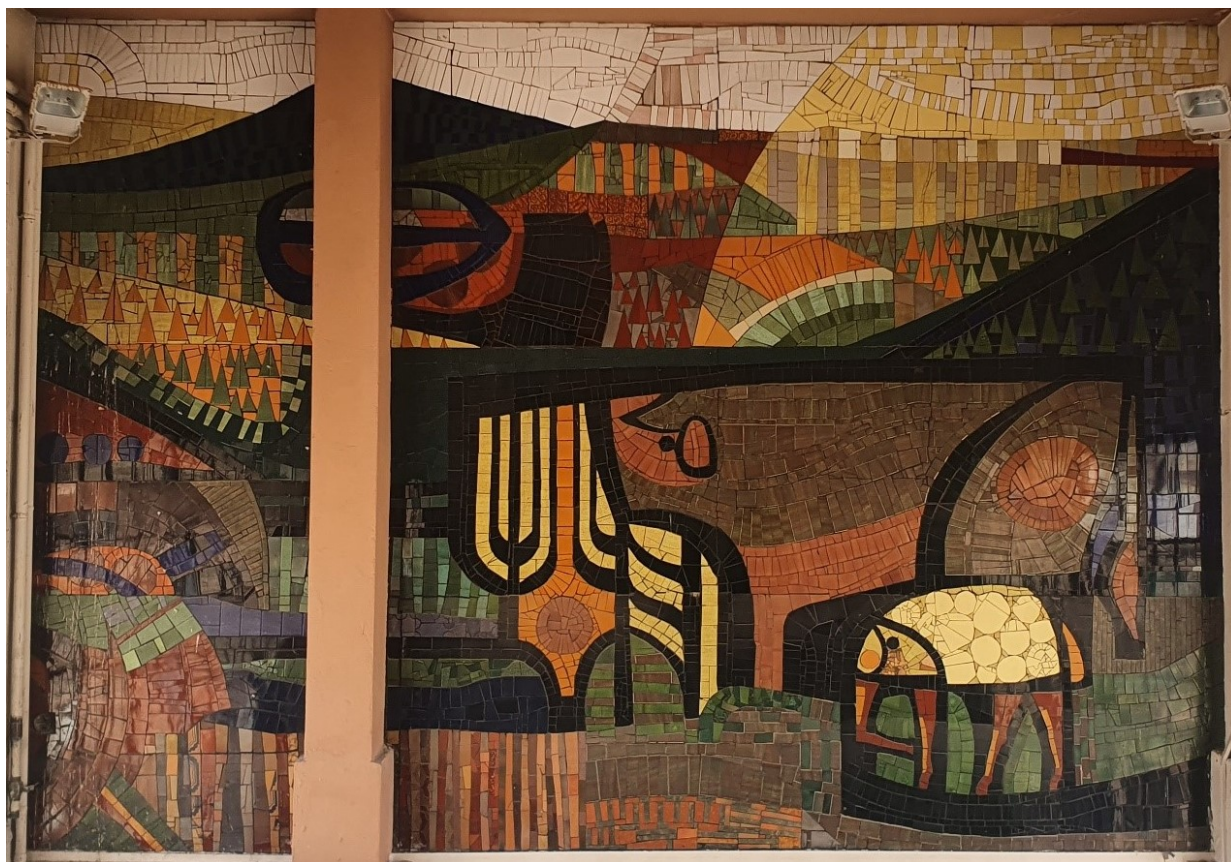
*Foto mural complet*

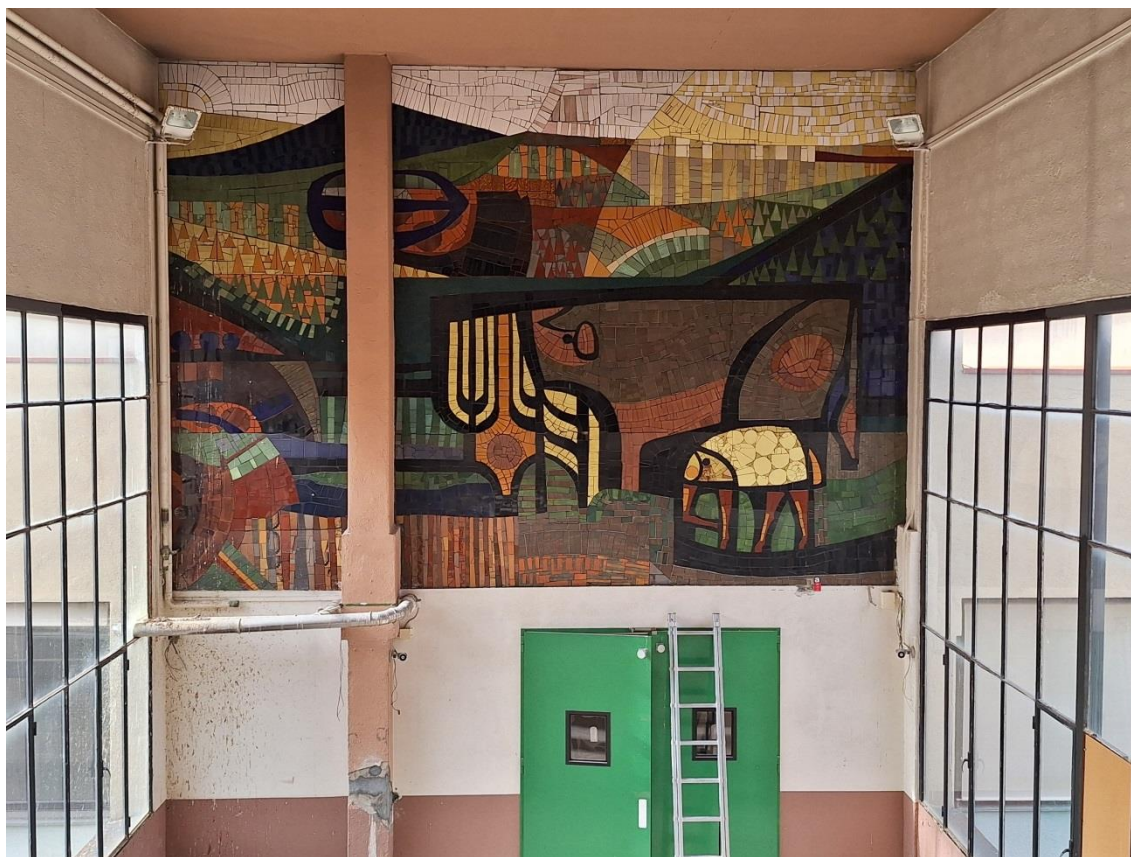
**VISTA GENERAL MOSAIC.**

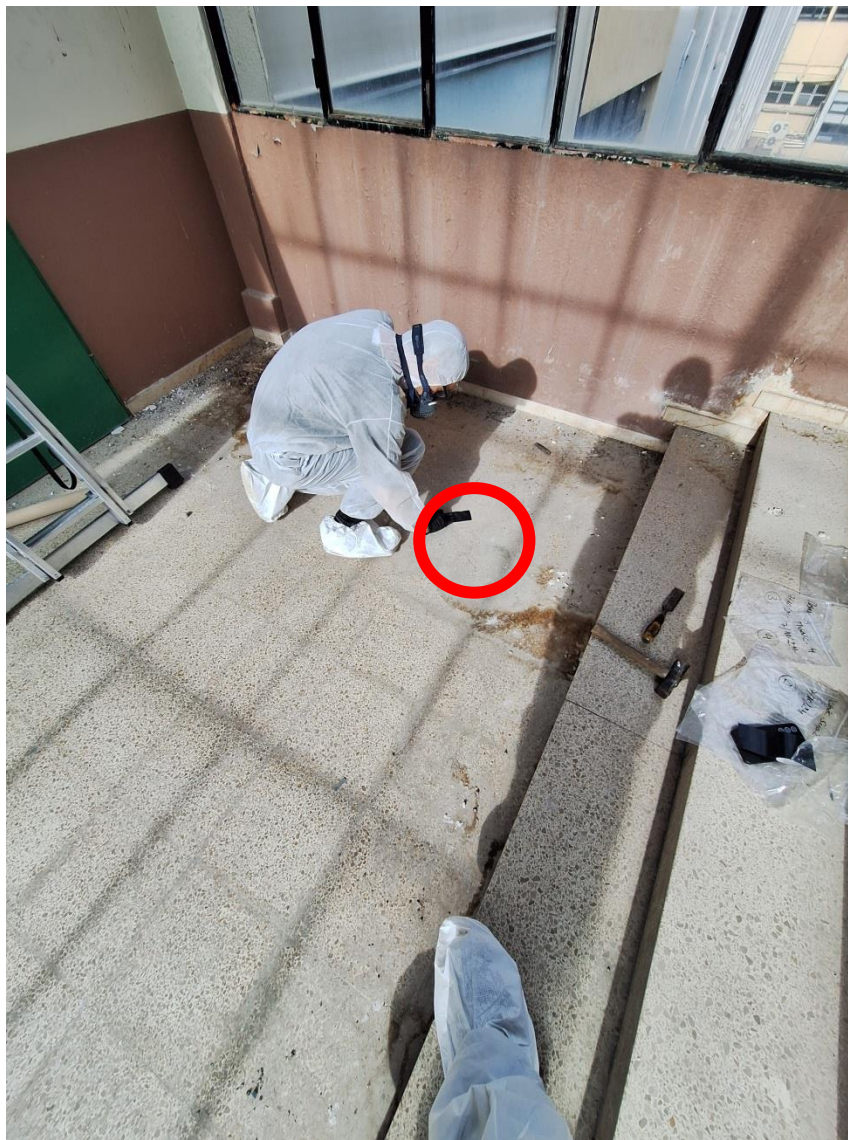
**MOSTRA 1**  
**SUPERFÍCIE TERRA MOSAIC.**

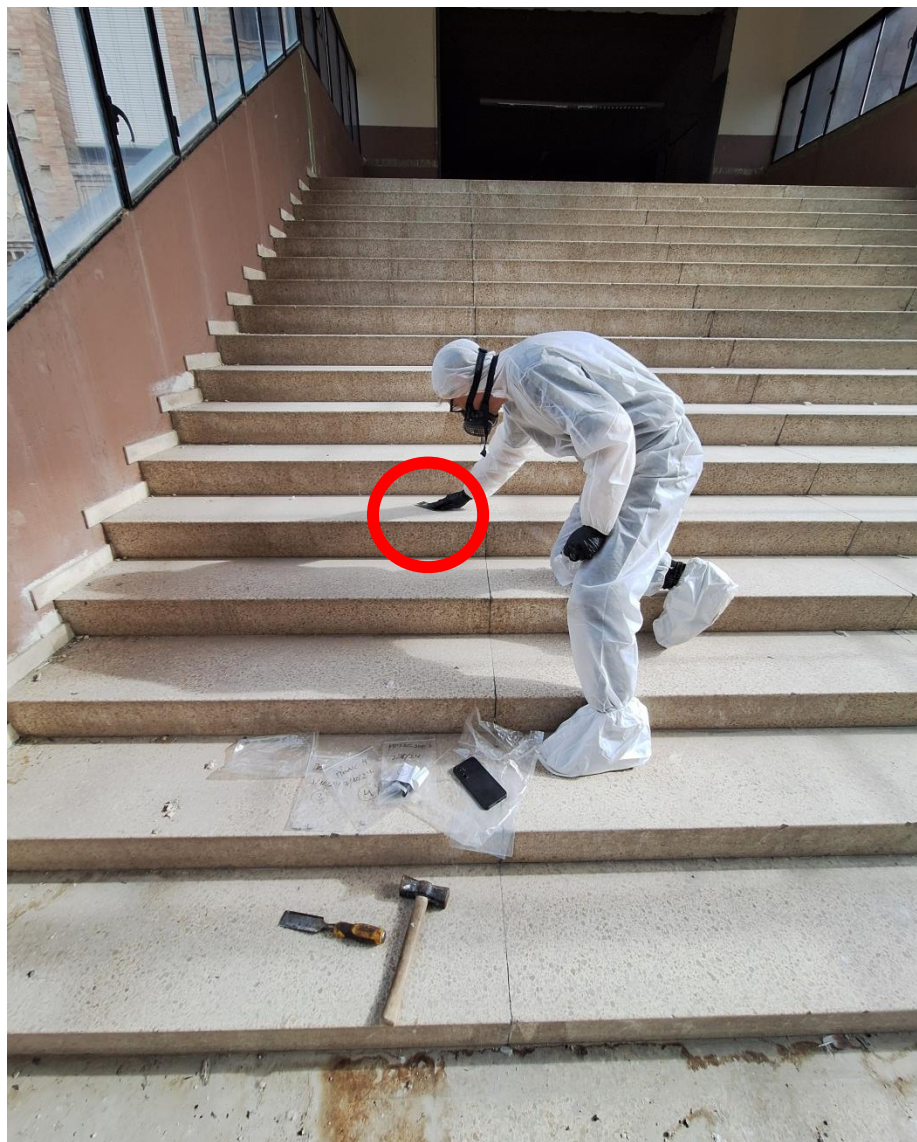
**MOSTRA 2**  
**SUPERFÍCIE TERRA MOSAIC.**

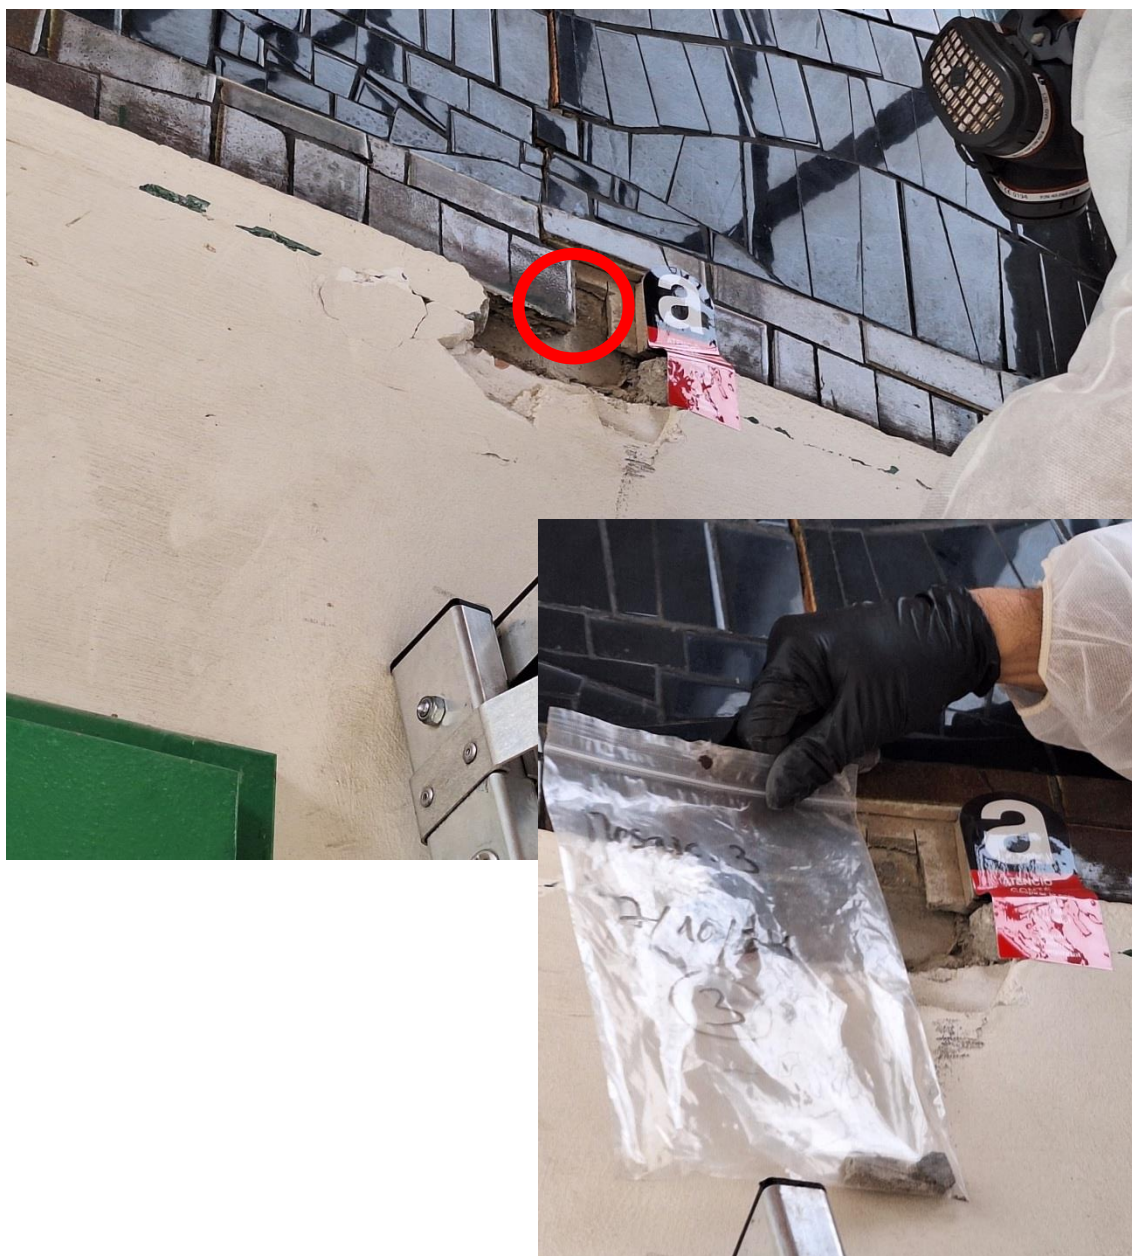
Davant de les sospites de la presència d'amiant en el suport del mural, a l'octubre de 2024 s'encarregà l'extracció i l'anàlisi d'unes mostres de la placa de suport i del morter de suport de les peces ceràmiques del mural. L'anàlisi va donar positiu en amiant, detectant-se fibres de crisotilo i crocidolita.

Al mes d'octubre de 2024, es va realitzar una cala i arrencament d'una tessella per tal de poder corroborar o no la sospita de que aquest mural estava confeccionat amb fibrociment que contenia amiant. Un cop realitzades les analítiques pertinents, el resultat ha estat positiu. Aquest fet marca el procediment d'arrencament d'aquest mosaic

**MOSTRA 3**  
**PLACA FIBROCIMENT MOSAIC**

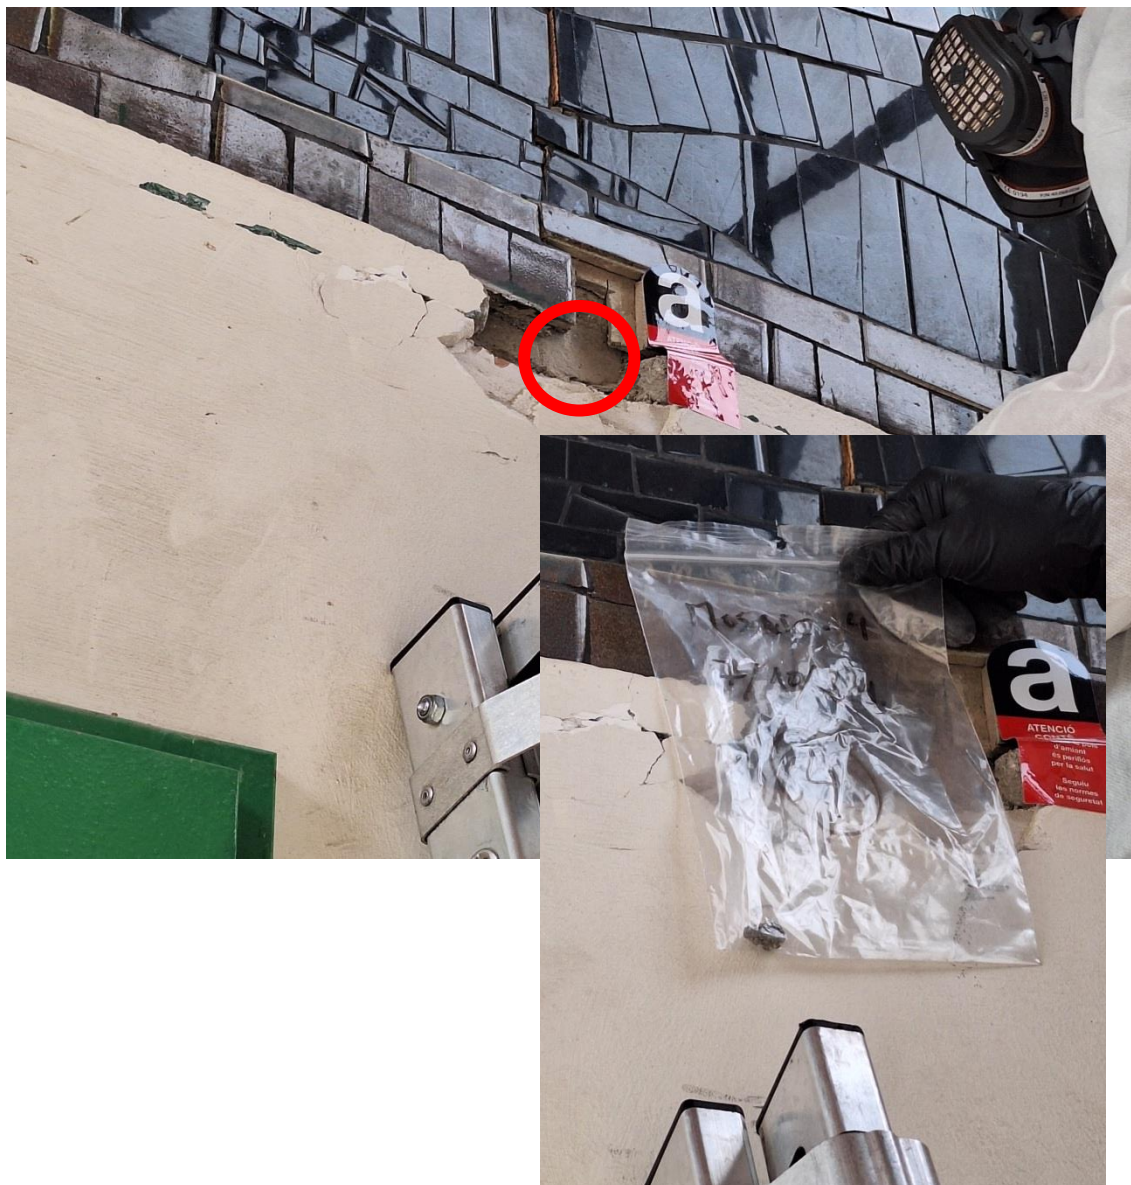
**MOSTRA 4**  
**MORTER DARRERA PLACA MOSAIC**
