**PROJECTE EXECUTIU
DE RENOVACIÓ DE LES FUSTERIES EXTERIORS
I RESTAURACIÓ DEL PAVIMENT DE MOSAIC DE L'ACCÉS
A CAN ROIG I TORRES
A SANTA COLOMA DE GRAMENET**

Octubre de 2025
Ondara Arquitectura SLP

Projecte : Renovació de les fusteries exteriors i restauració del paviment de mosaic de l'accés a Can Roig i Torres, a Santa Coloma de Gramenet

Intervenció : Obres de restauració parcial - reparació de lesions

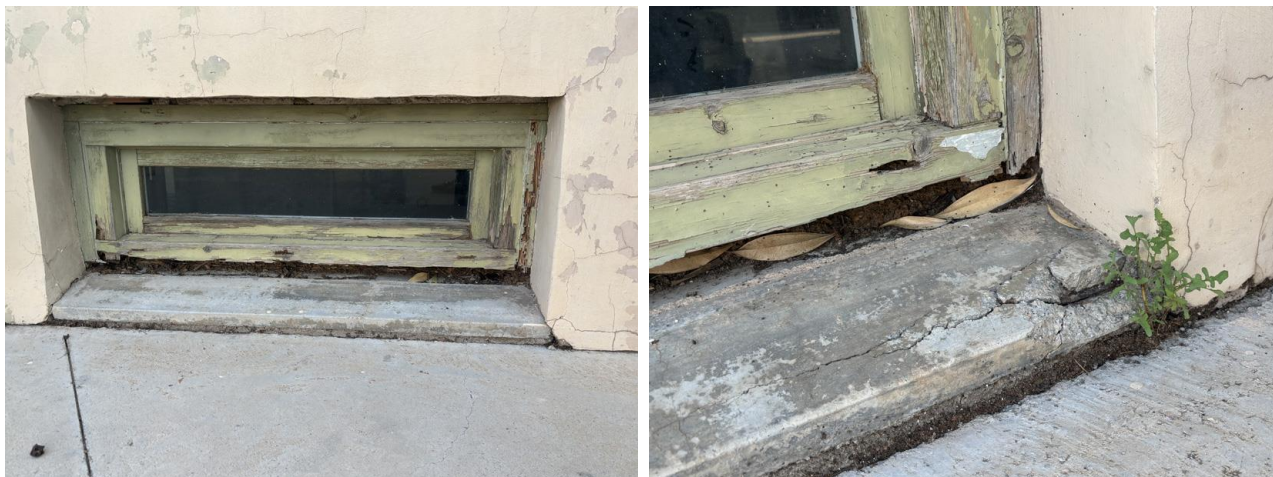
Els components de les finestres i portes de fusta de les façanes mostren diverses afectacions de podriments puntuals de trams de bastiments, escopidors i taperes de les fusteries amb diversos graus d'intensitat.

Imatges 250729-05 i 06. Exemples de podriments d'elements de fusta d'escopidors d'una finestra del semisoterrani a la façana principal.

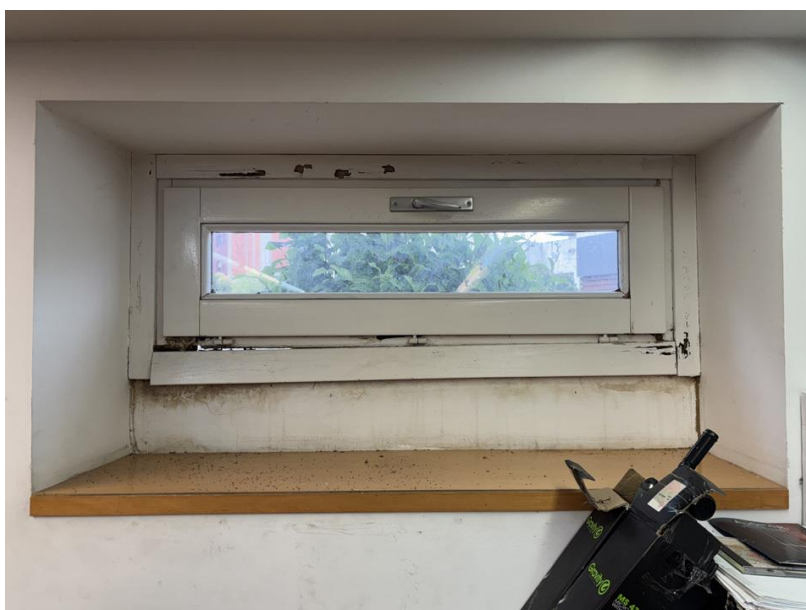
Imatges 250723-10. Exemple de podriments d'elements de fusta d'escopidors d'una finestra del semisoterrani a la façana principal, que provoca filtracions d'aigua de pluja i degradació dels acabats interiors.

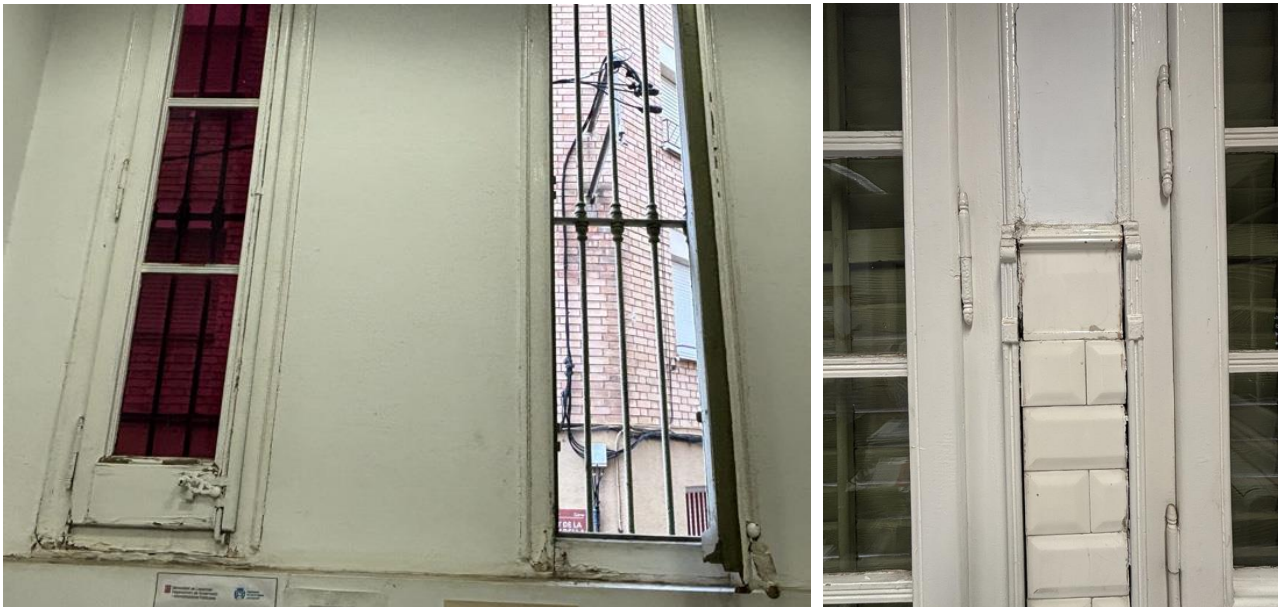
Els materials dels segellats entre les tapetes de les fusteries de fusta i els revestiments i acabats dels paraments interiors i exteriors, presenten diverses fissures i desprendiments, distribuïts de manera dispersa i generalitzada, essent una degradació usualment més intensa als muntants inferiors.

Imatges 250723-15 i 25. Aspecte de trams de segellats entre fusteries i revestiments d'acabat interiors a finestres de planta baixa i primera.

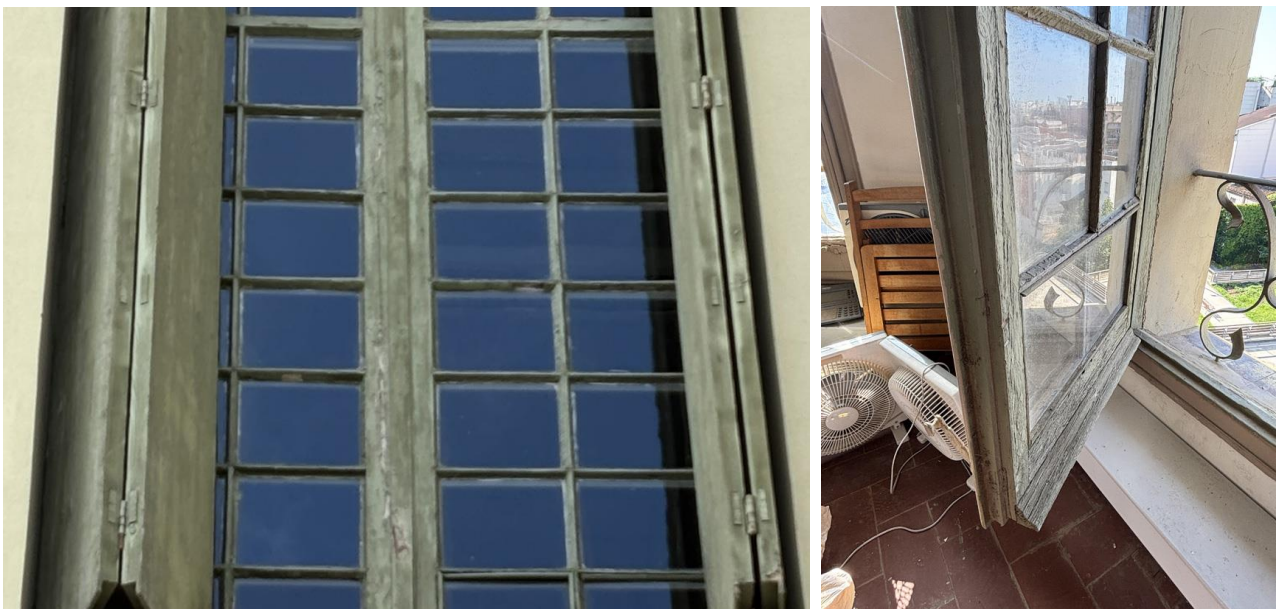
Els màstics del segellat dels vidres d'algunes fusteries presenten fissures i desprendiments puntuals dispersos en tot el seu desenvolupament, sense que s'hagin pogut observar zones amb deterioraments que puguin suposar riscos d'entrades d'aigua exterior o de trencaments dels vidres.

Imatges 250912-17 i 250729-20. Exemples de fissures i desprendiments puntuals dels màstics de segellat de vidres i fusteries.

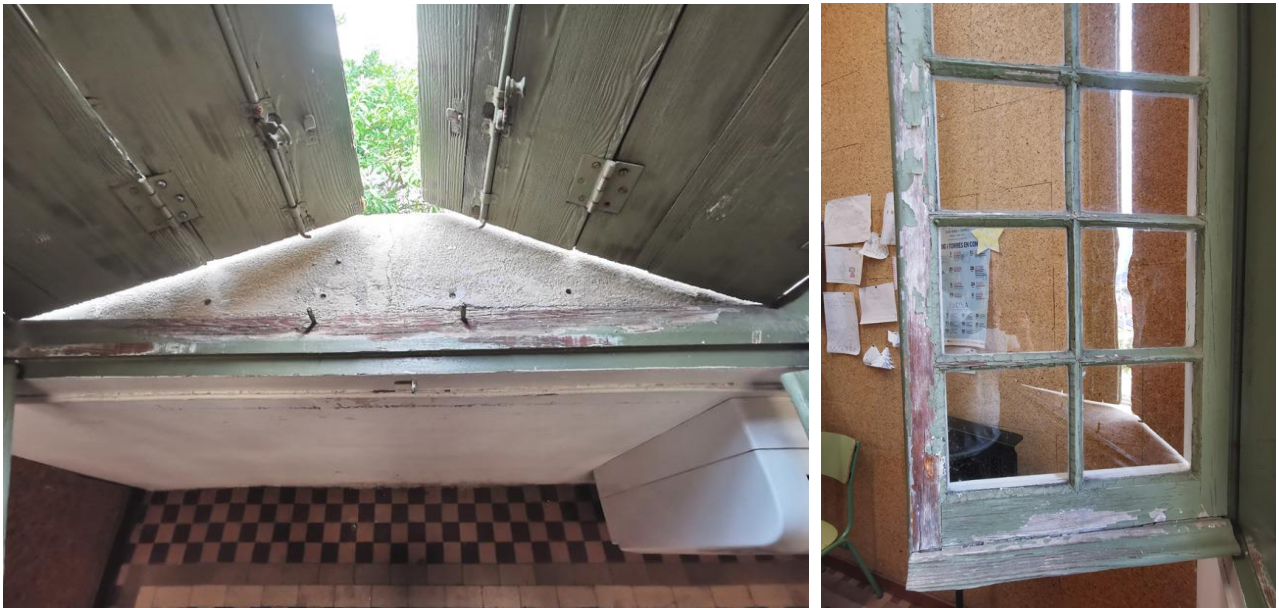
Els elements de fusta de les fulles i marcs de portes i finestres exteriors presenten diverses zones amb despreniments de la pintura d'acabat, de manera dispersa i generalitzada.

Imatges 250730-101617 i 101604. Exemples de despreniments de pintura d'acabat de fusteries a la façana principal.

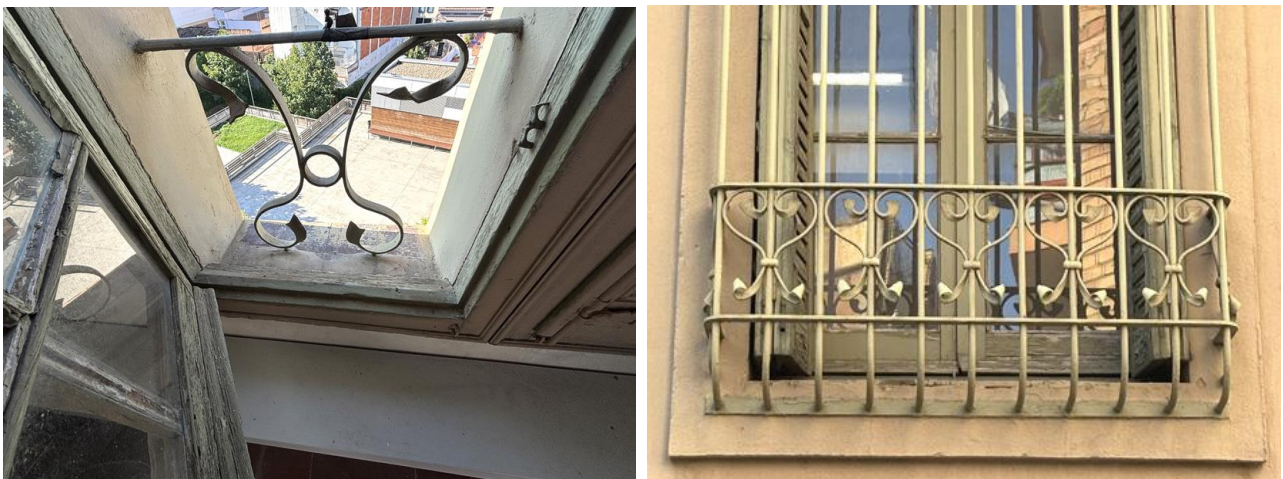
Imatges 250729-19 i 35. Exemples de despreniments de pintura d'acabat de fusteries a les façanes principal i al carrer.

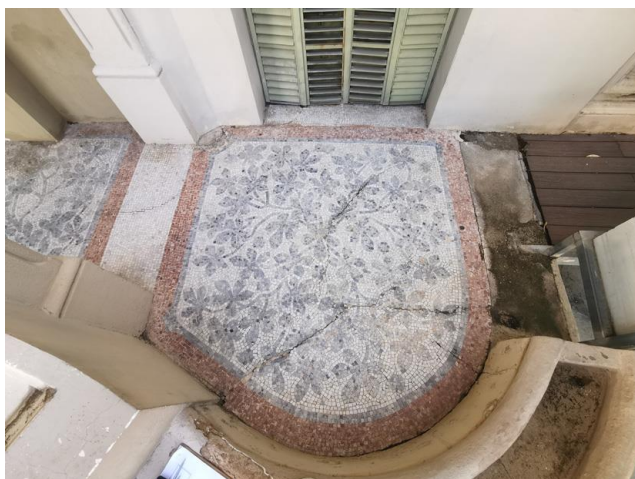
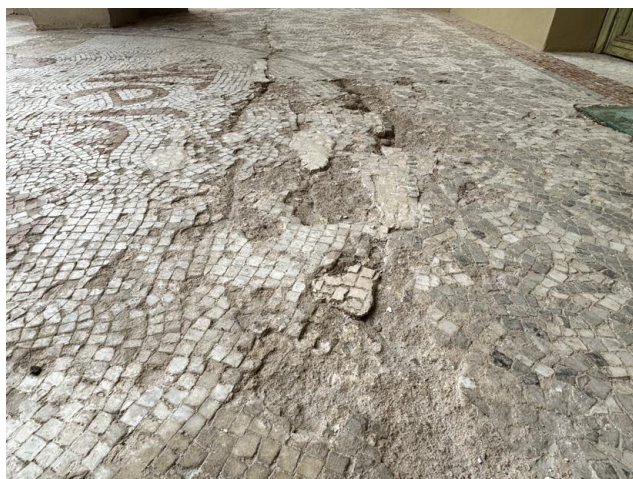
El paviment de mosaic de tesselles de pedra natural policromes, al porxo d'accés a la façana principal, presenta un procés creixent de deteriorament, amb desprendiments de tesselles del suport, erosió de rejuntat, biocolonització, acumulació de reparacions amb materials amb menor compatibilitat química, que afavoreixen la progressiva filtració d'aigua de pluja a la secció de la capa de mosaic i aguditzen la seva degradació.

També hi ha alguns trams amb deformacions locals del suport, esquerdes, fissures i lleugers enfonsaments. Mentre que en algunes zones hi ha reparacions precedents amb fragments de tesselles de diferent tipus i morters de ciment pòrtland.

L'afectació d'aquesta degradació és especialment intensa al tram central frontal davant la porta d'entrada a l'edifici, en la zona amb major intensitat d'ús del paviment.

Imatges 250729-90116 i 250912-20. Exemples de l'afectació del deteriorament amb esquerdes, fissuració i desprendiments de tesselles del mosaic.

Transcorreguts 25 anys des d'aquella intervenció, al tractar-se d'una solució constructiva d'acabat ornamental de tesselles de diversos tipus de pedra, amb una escassa porositat del material, és possible que els morters de rejuntat i d'adhesió al suport s'hagin anat deteriorant en el decurs del temps, per la intensitat d'ús, per l'exposició reiterada als agents atmosfèrics, i per la degradació progressiva de les juntes de segellat de les diverses peces entre si.

En conseqüència es proposa d'una banda **reparar els fragments del mosaic malmesos amb tesselles de pedra natural**, realitzant una neteja superficial, eliminant manualment la vegetació i reparacions amb materials degradats o incompatibles, reparant les esquerdes i els fragments de la base de suport amb morters d'injecció i de reparació amb fibres, reposant les peces de despreses amb tesselles fabricades amb materials i formats equivalents, i repassant el rejuntat amb un morter específic a base de calç.
