Ajuntament de Castellterçol

ANNEX III

INVENTARI I PLA DE PODA
DE L'ARBRAT DE CASTELLTERÇOL

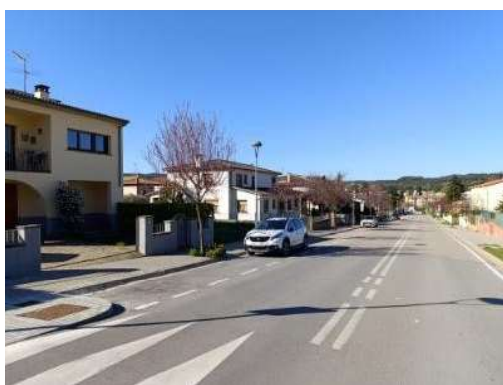
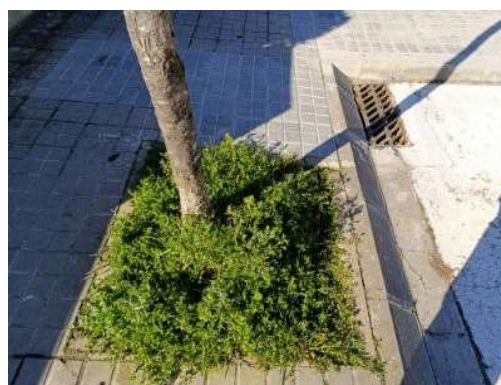
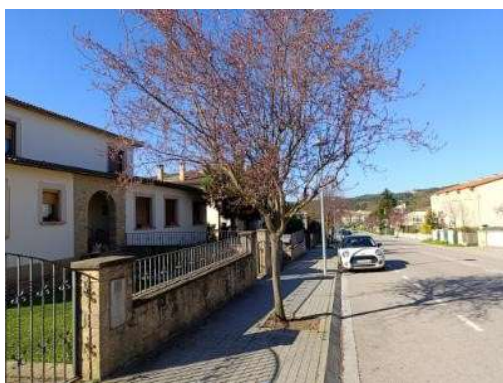
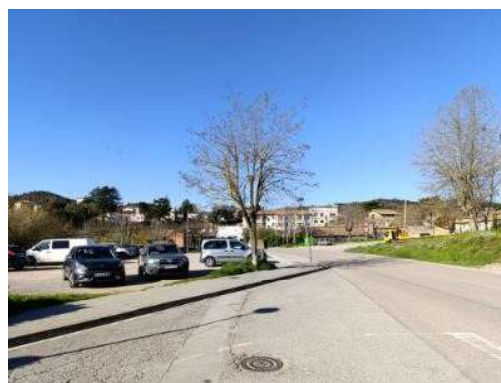
Nom de la UG	Carretera de Castellcir	Codi	AV001
--------------	-------------------------	------	-------

Diagnosi	Escocells d'1x1m.
----------	-------------------

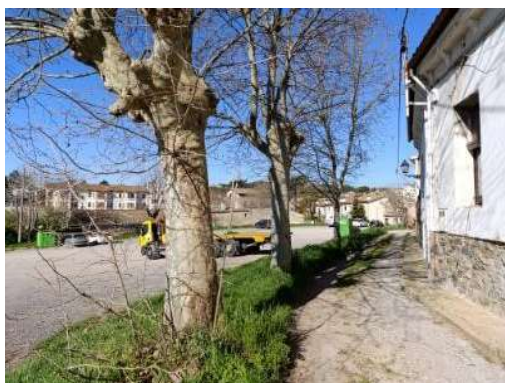
Nom de la UG	Carrer de Brugaroles	Codi	AV003
--------------	----------------------	------	-------

Sense escocells.

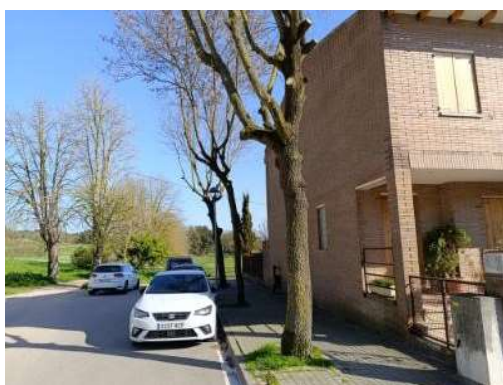
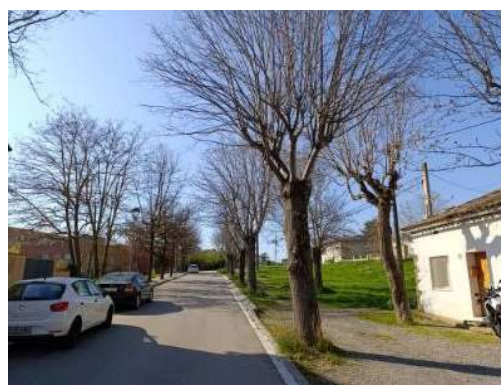
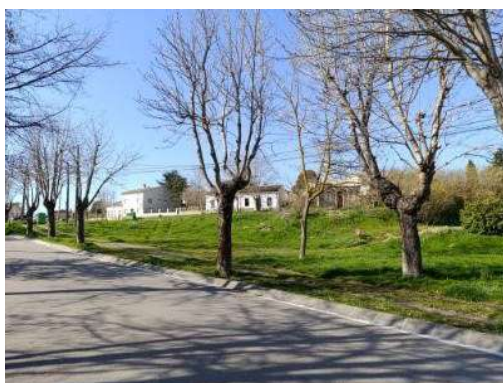
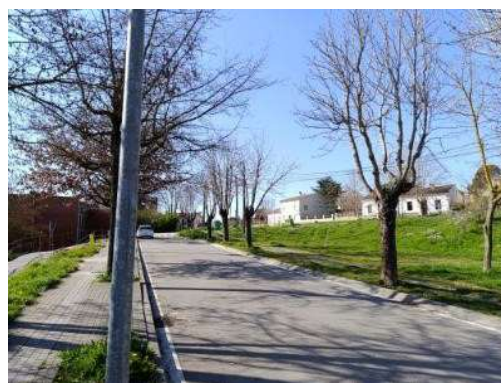
Nom de la UG	Carrer Sant Roc	Codi	AV004
--------------	-----------------	------	-------

Diagnosi	Escocell: 1x1m.
----------	-----------------

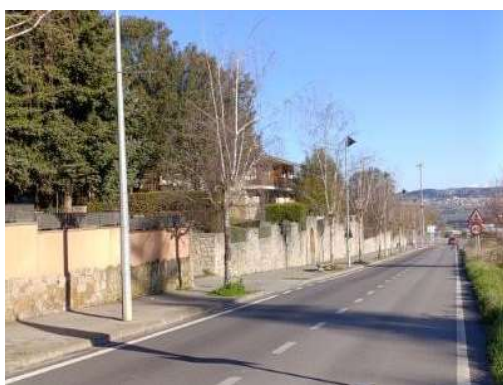
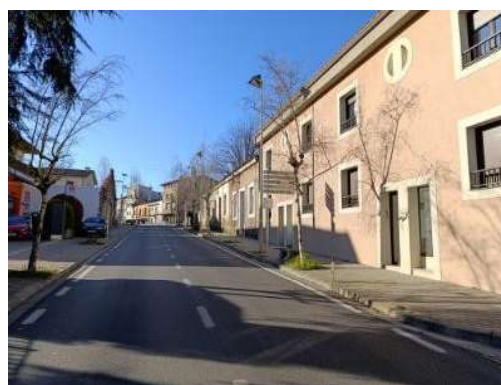
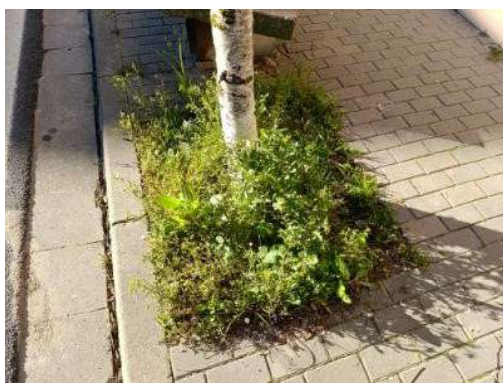
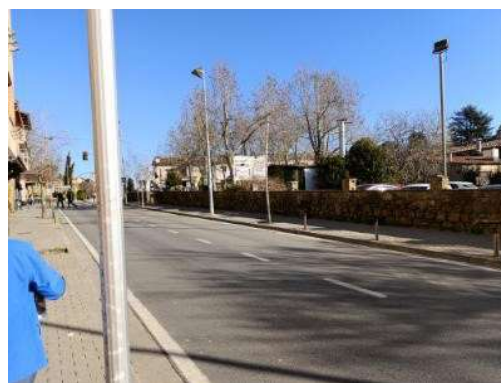
Nom de la UG	Carretera de Moià-BCN	Codi	AV006
--------------	-----------------------	------	-------

Diagnosi	Vorera de 1'2m
----------	----------------

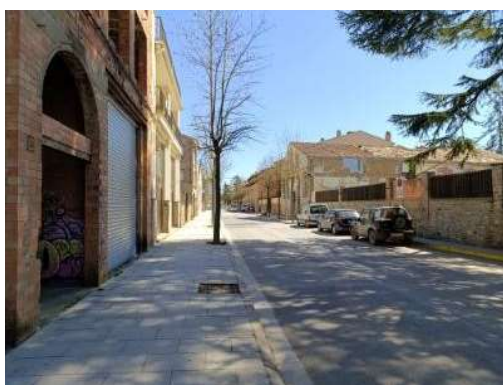
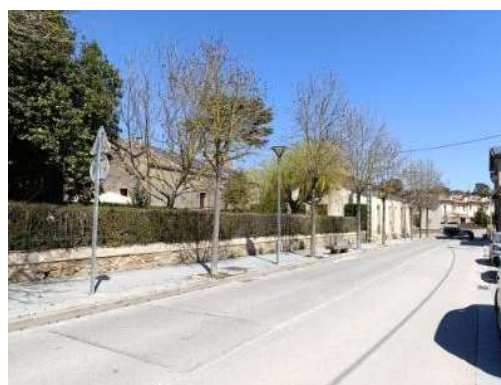
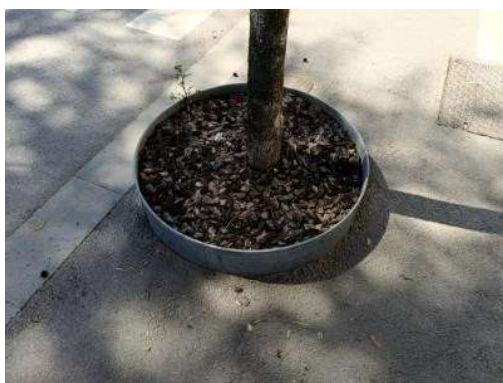
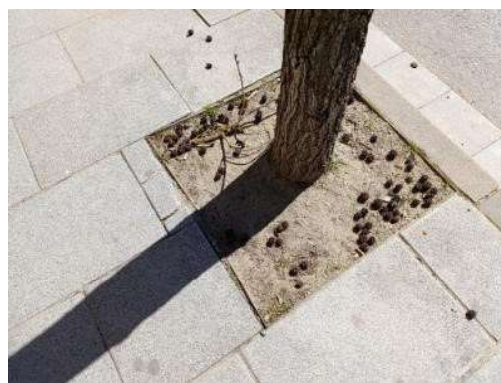
Diagnosi	Escocell: 0'8x0'8m
----------	--------------------

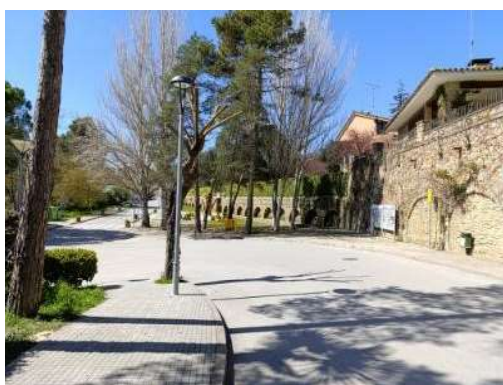
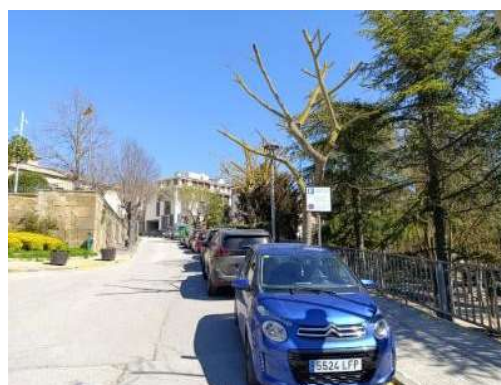
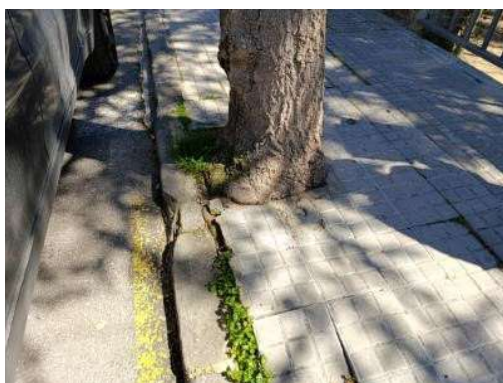
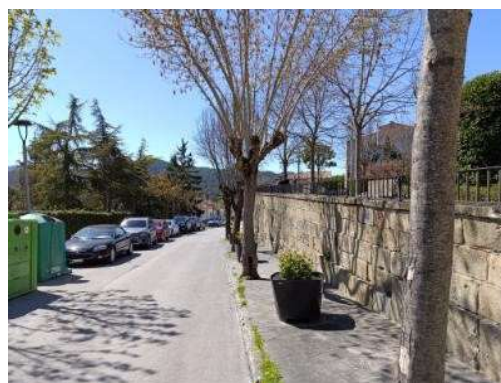
Diagnosi	Escocells a la part nord: 0'6x0'8m o inferiors, a la part sud 1x1m. Podats dràsticament.
----------	--

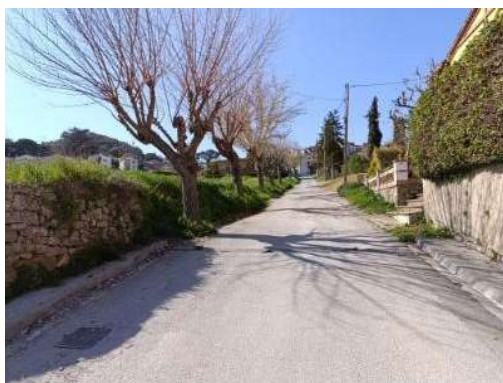
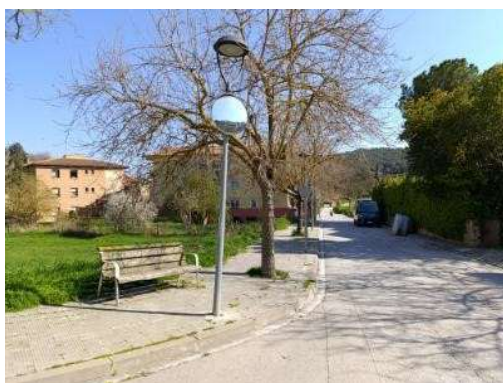
Escocell: 0'8x0'8m. Podats dràsticament. conflicte amb cable elèctric.
--

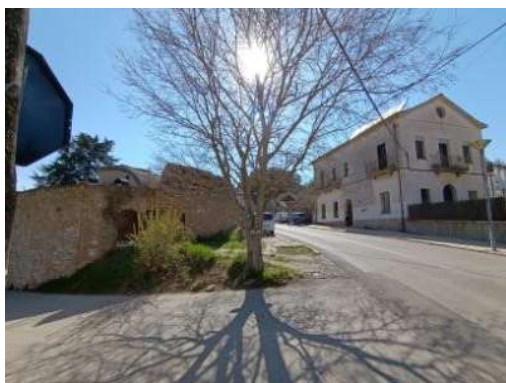
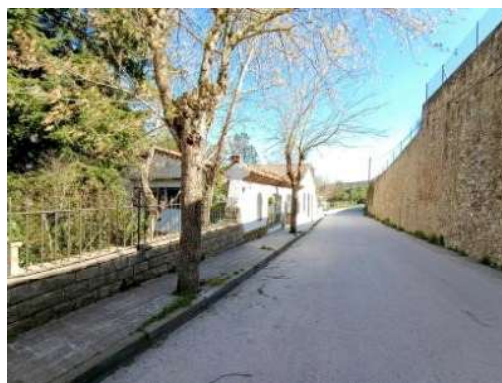
Diagnosi	Conflictes amb cable elèctric. Escocell: 0'3x0'3m. Vorera: 1m.
----------	--

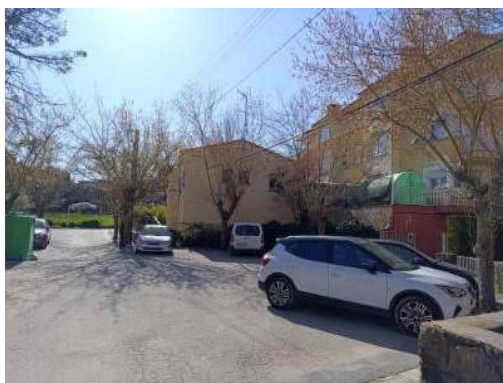
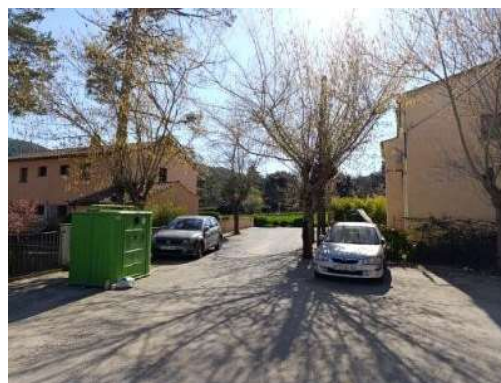
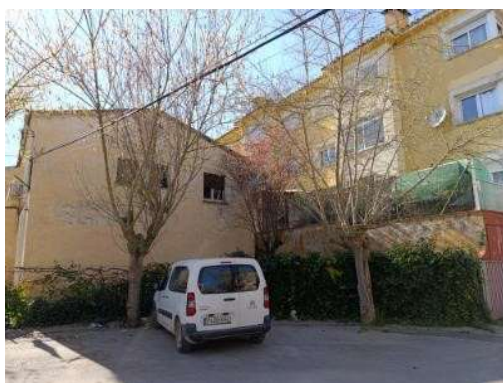
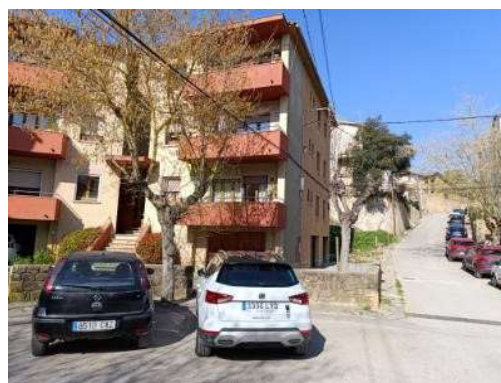
Diagnosi	Escocells de l'amplada del tronc. conflicte amb cable elèctric. Podats dràsticament.
----------	--

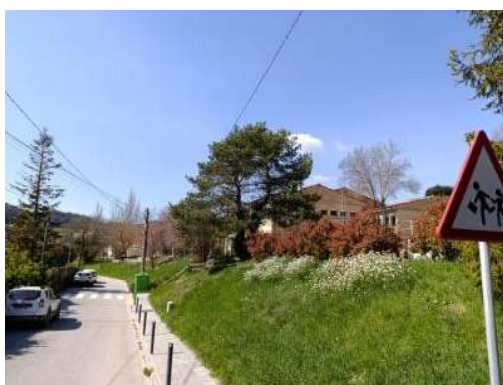
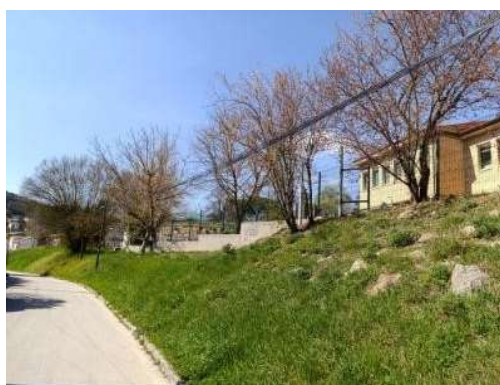
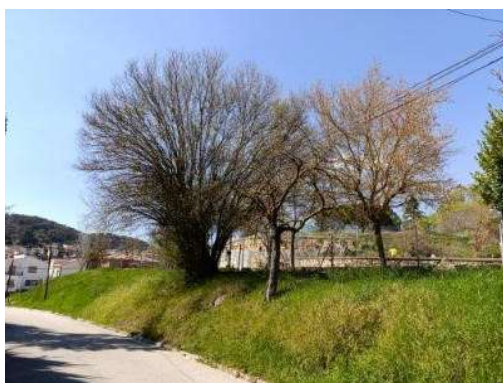
Conflicte amb cable elèctric

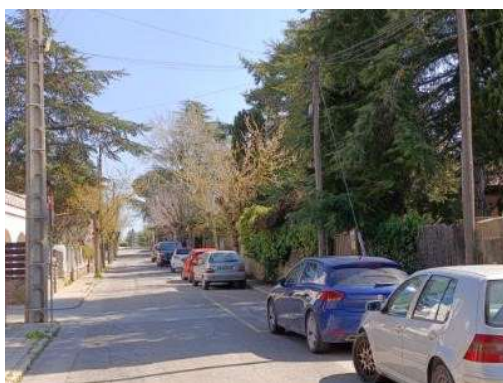
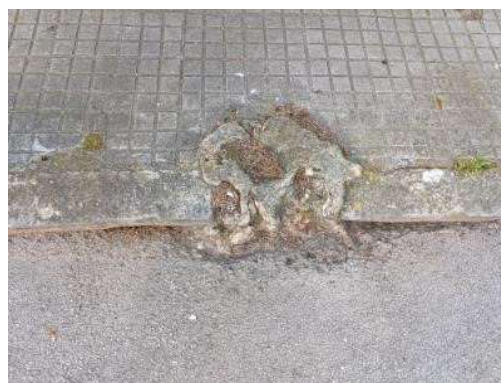
Escocell: 0'4x0'4m. Conflicte amb cable elèctric. Vorera: 1'2m. Podats dràsticament.

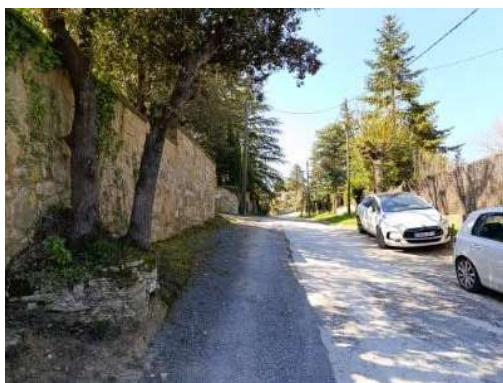
Conflicte amb cable elèctric. Podats dràsticament.
--

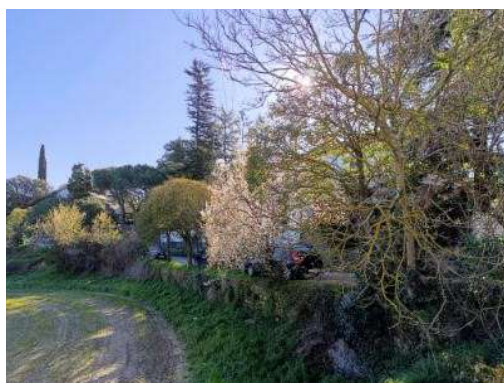
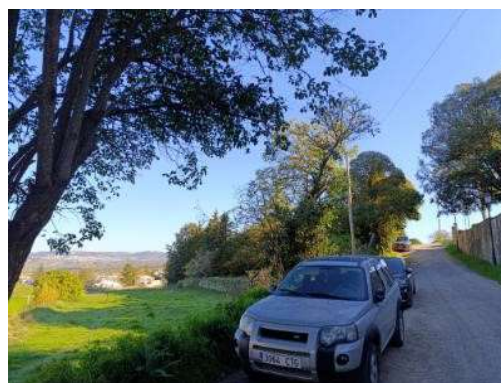
Sense escocells.

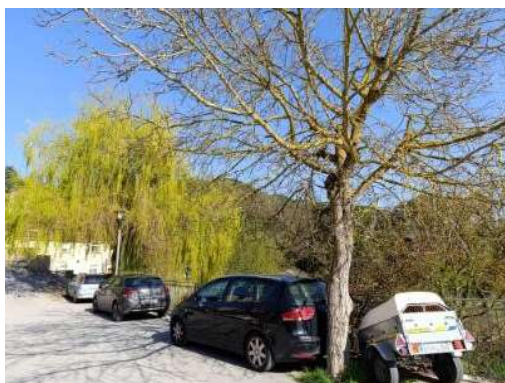
Diagnosi	Escocell:0'8x0'8m
----------	-------------------

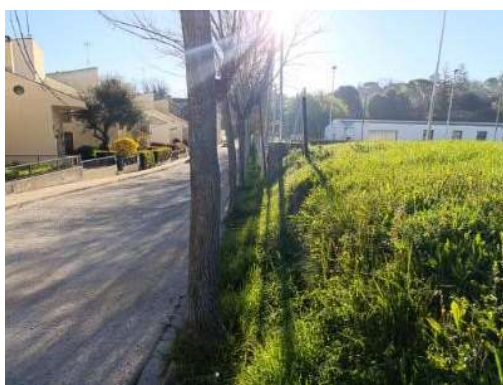
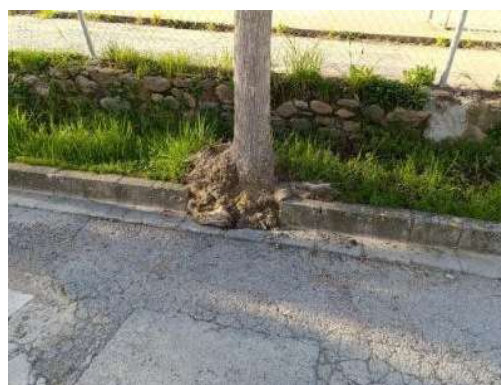
Diagnosi	Sense escocells.
----------	------------------
