## IV. DOCUMENTS I PROJECTES COMPLEMENTARIS (PDF3)

## PDF3. AN In. Índex dels documents annexos al projecte

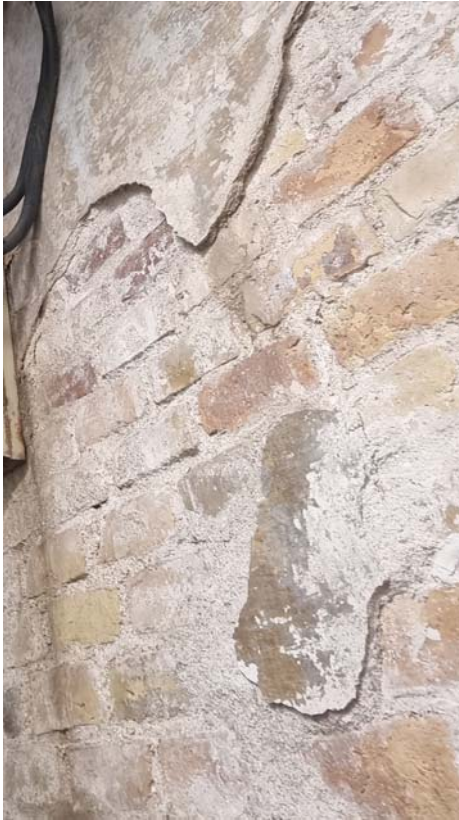
- detall del mur del pati 3 -
