## Memòria descriptiva

Millora d'infraestructures i actuacions de manteniment per garantir la qualitat de l'aigua de consum humà del municipi del Brull

ONAIGUA – Consell Comarcal d'Osona

MAIG 2026

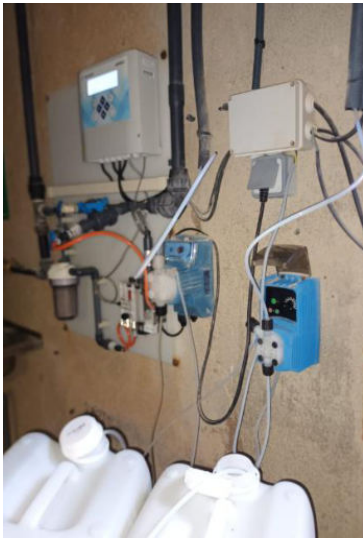
Actualment, el sistema de desinfecció es troba ubicat a la mateixa sala i sota el quadre de l'autoanalitzador. Aquesta disposició pot suposar un risc en cas de fuga de clor per la ruptura del tub d'injecció, ja que el producte podria afectar els components elèctrics i comprometre la seguretat i l'eficiència del tractament i oxida els elements com les porta d'accés que es situa al costat.

*Il·lustració 1: Hipoclorit al costat d'endolls*

Per tal d'optimitzar el procés de desinfecció i assegurar una qualitat d'aigua òptima i constant i garantir que cap fuga malmeti els elements com portes o equips, es preveu adequar la sala inferior existent per traslladar-hi els equips d'injecció i els dipòsits de clor. Aquesta nova ubicació permetrà un emmagatzematge més segur i un control més precís del procés de desinfecció, minimitzant qualsevol risc de contaminació o incidència.

| | UN | PREU | IMPORT |
|---|---|---|---|
| Recolocació dipòsit hipoclorit<br>Moviment de l'actual equip d'injecció i dipòsit a sala inferior. Inclòs grapat i calbejat de nou tub i retirada d'elements sobrants | 1 | 1.150,00 € | 1.150,00 € |

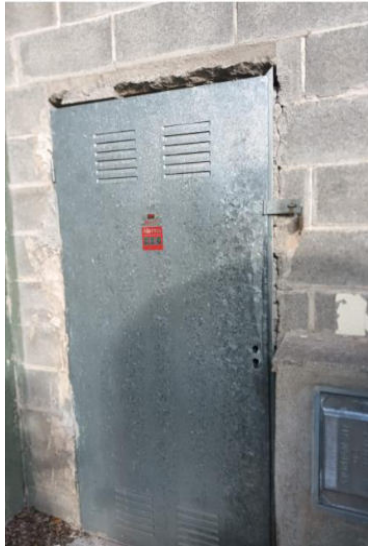
Les portes actuals presenten forats que permeten l'entrada d'insectes o petits animals i mostren signes d'oxidació. Per aquest motiu, es preveu la seva substitució, així com l'arrebossat de les parets o forats existents.

Il·lustració 2: Porta caseta dipòsit

| | UN | PREU | IMPORT |
|---|---|---|---|
| Porta<br>Subministrament i instal·lació de porta prelacada d'accés, inclou retirada i rejuntat de parts. | 2 | 960,00 € | 1.920,00 € |

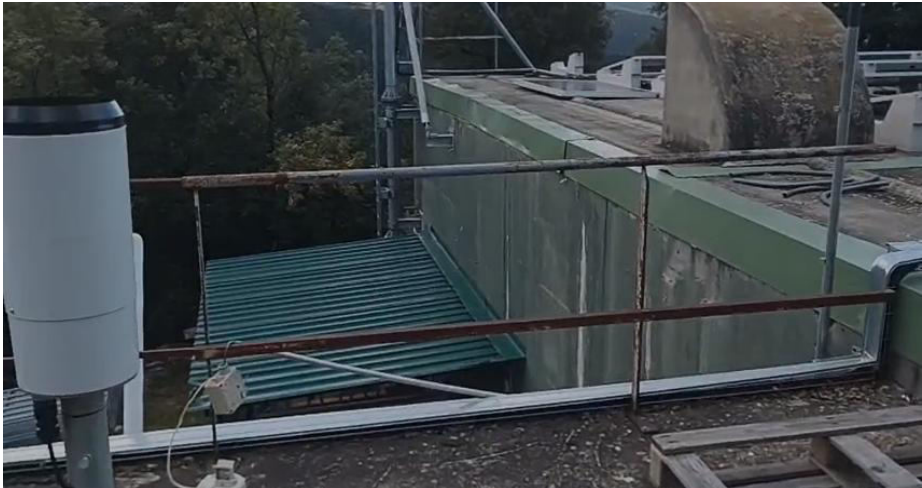
L'accés al dipòsit d'aigua potable i al decantador es realitza a través d'unes escales fins al sostre de l'ETAP. En arribar a la part superior, la barana existent no es troba en bon estat, cosa que no garanteix la seguretat del personal que hi realitza tasques de manteniment o que ha d'accedir en cas d'eventualitats. Aquesta situació incompleix el Reial Decret 1215/1997, Annex 1 i fa que el personal que ha d'actuar per accedir al dipòsit, entrada captació i manteniment del filtre es trobi en una situació de risc. Es preveu substituir l'actual barana, oxidada i amb parts mòbils, per una barana nova amb rodapeu que asseguri la protecció adequada així com la tapa existent que es troba oxidada.

Il·lustració 3: Barana ETAP-dipòsit

| | UN | PREU | IMPORT |
|---|---|---|---|
| Barana perimetral<br>m. Instal·lació de barana perimetral amb sòcol en zones de treball (accés a coberta) | 12 | 260,00 € | 3.120,00 € |

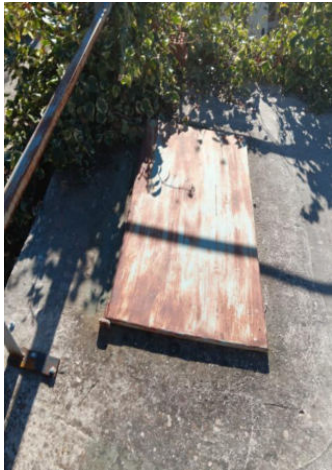
Il·lustració 4: Tapa Coberta ETAP

| | UN | PREU | IMPORT |
|---|---|---|---|
| Tapa<br>Substitució de tapa existent per tapa inox de 120x60cm, inclou recrescut per evitar entrada d'aigua (tapa tipus petri) | 1 | 1.400,00 € | 1.400,00 € |

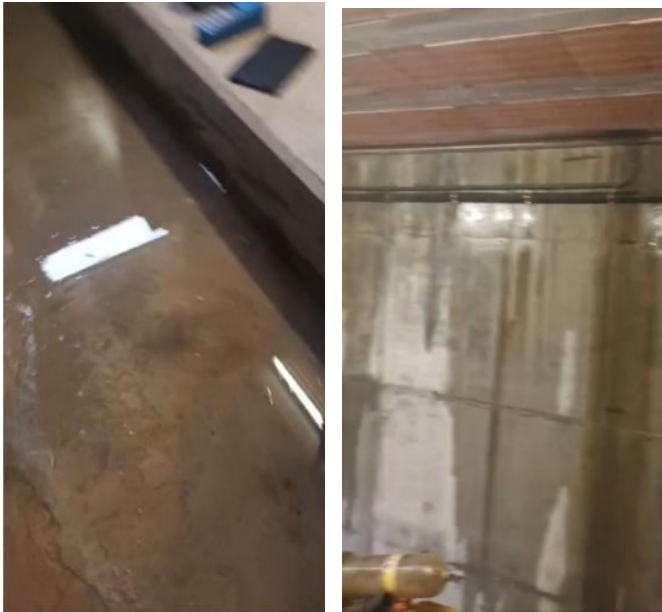
A la caseta de l'ETAP s'ha detectat que, quan plou, l'aigua entra pel lateral de la paret. Aquesta infiltració suposa un risc directe per al correcte funcionament dels equips de tractament i control, i, per tant, pot comprometre la qualitat de l'aigua potable subministrada, incomplint amb la possibilitat de mantenir una infraestructura operativa i neta que indica al Reial Decret 3/2023.

Il·lustració 5: entrada aigua parets laterals

Per aquest motiu, es preveu tancar les juntes i els forats amb morter, així com les cantonades, aplicar pintat i impermeabilitzar el sostre amb pintura específica per a cobertes, garantint la protecció de les instal·lacions i la seguretat del procés de tractament.

| | UN | PREU | IMPORT |
|---|---|---|---|
| Coberta<br>Aplicació de morter i pintat amb 2 capes de pintura especial per impermeabilització de cobertes. | 1 | 4.980,00 € | 4.980,00 € |

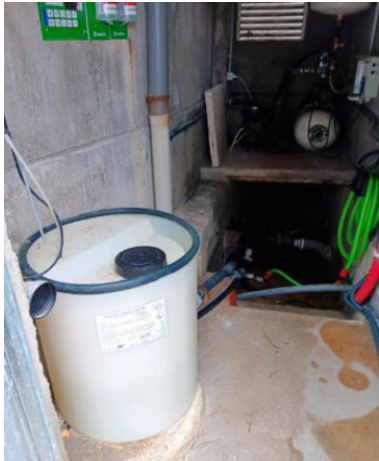
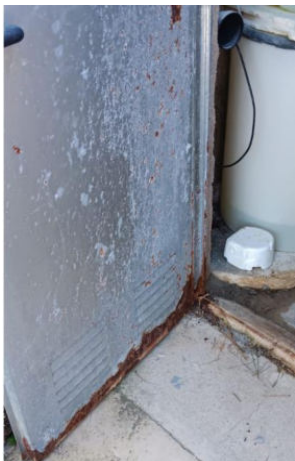
Aquest dipòsit disposa de cloració a la mateixa sala on hi ha els quadres elèctrics del telecontrol, l'autoanalitzador, les bombes d'impulsió o la porta d'accés. Al presentar un alt nivell de corrosió aquests elements s'oxiden acceleradament.

Il·lustració 7: Clor emmagatzemat a zona quadres electrics

Per aquest motiu, es preveu dur a terme una caseta de fins 1x1x1,5 que permeti emmagatzemar el clor de manera separada i moure la bomba injectora. D'aquesta manera, en cas de fuga no esquitxa tots els circuits i no s'oxiden els elements del dipòsit. Alhora, es preveu disposar d'un quadre elèctric de distribució amb protecció per grup pressió, telecontrol, endolls, electrovàlvula, cloració i presa de terra. Un cop dut a terme, es preveu la substitució de la porta existent oxidada i amb forats.

| | UN | PREU | IMPORT |
|---|---|---|---|
| Caseta emmagatzematge clor<br>Confecció de caseta per emmagatzematge de clor mitjançant blocs de formigó, dimensions de 1x1x1,5m. Inclou solera i moviment dels equips d'injecció existents a nova caseta. Inclou passatubs i porta en acer inoxidable de fins 1,5x1m. Subministrament i instal·lació d'un quadre elèctric de distribució, confecció de presa de terra, diferencials i amb protecció per grup pressió, telecontrol, endolls, electrovàlvula, il·luminació, cloració i presa de terra. Inclou pas de cablejat o corrugat en cas necessari i retirada de l'obsolet i paques fv obsoletes. | 1 | 3.300,00 € | 3.300,00 € |
