Projecte executiu per a la construcció de 40 Allotjaments  
dotacionals i un equipament públic a la Av. del Carrilet 22-24,  
Sants-Montjuïc, Barcelona.

PROJECTE EXECUTIU  
Estudi descontaminació terres

## **Nota técnica en referencia a futura parcela de viviendas y equipamiento situado en el interior de la parcela estudiada situada en la calle Riera Blanca número 235 con Av. Carrilet de Barcelona.**

**PROPUESTA DE LIMPIEZA DE LOS SUELOS Y LAS AGUAS SUBTERRÁNEAS  
EN LA PARCELA SITUADA EN LA CALLE RIERA BLANCA NÚMERO 235 CON  
AV.CARRILET DE BARCELONA.**

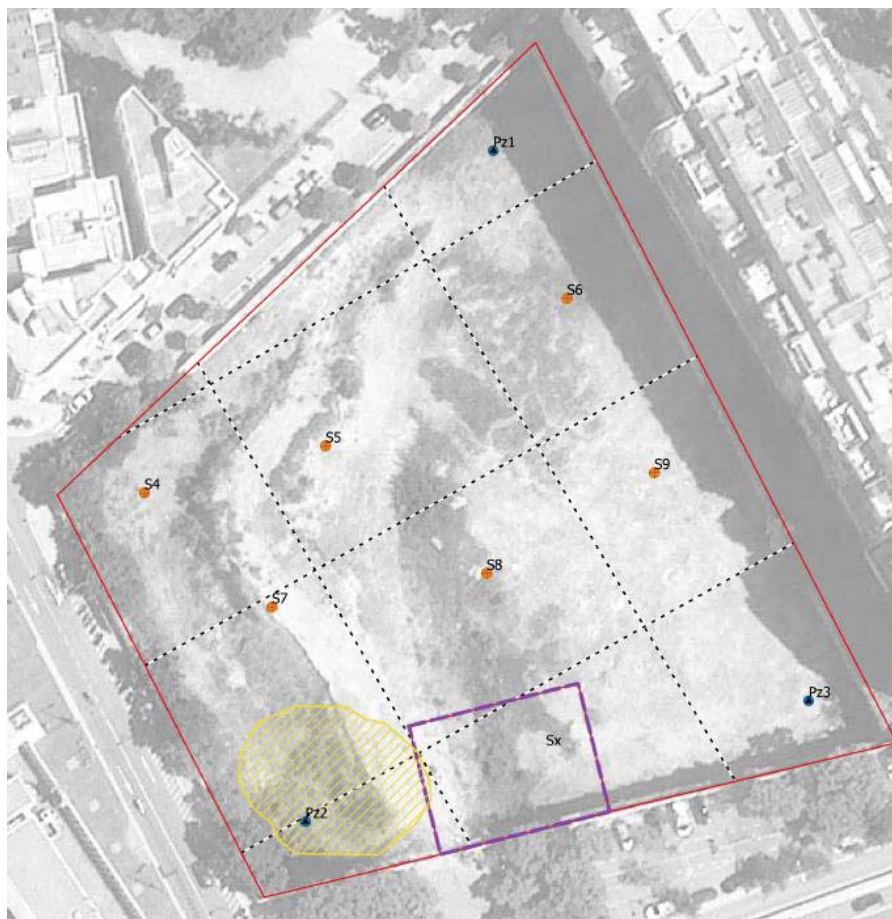
*Figura 1. Ámbito de la parcela de limpieza (Sx).*

La parcela destinada a equipamientos (ámbito grafiado en lila), está ubicada mayormente en la zona excavada. Los puntos de investigación más próximos con el PZ2, PZ3 y S8. El Pz2 está situado a unos 20 metros del centro de la parcela de equipamientos, el S8 a 20 metros y Pz3 a unos 30 metros.

Únicamente se ha identificado plomo (73 mg/kg) en la muestra extraída a 0,60 m de profundidad en el sondeo Pz2 y TPH's (40 mg/kg) en el sondeo Pz3 a una profundidad de 1 metro, pero considerando las incertidumbres analíticas la concentración puede superar los 50 mg/kg.

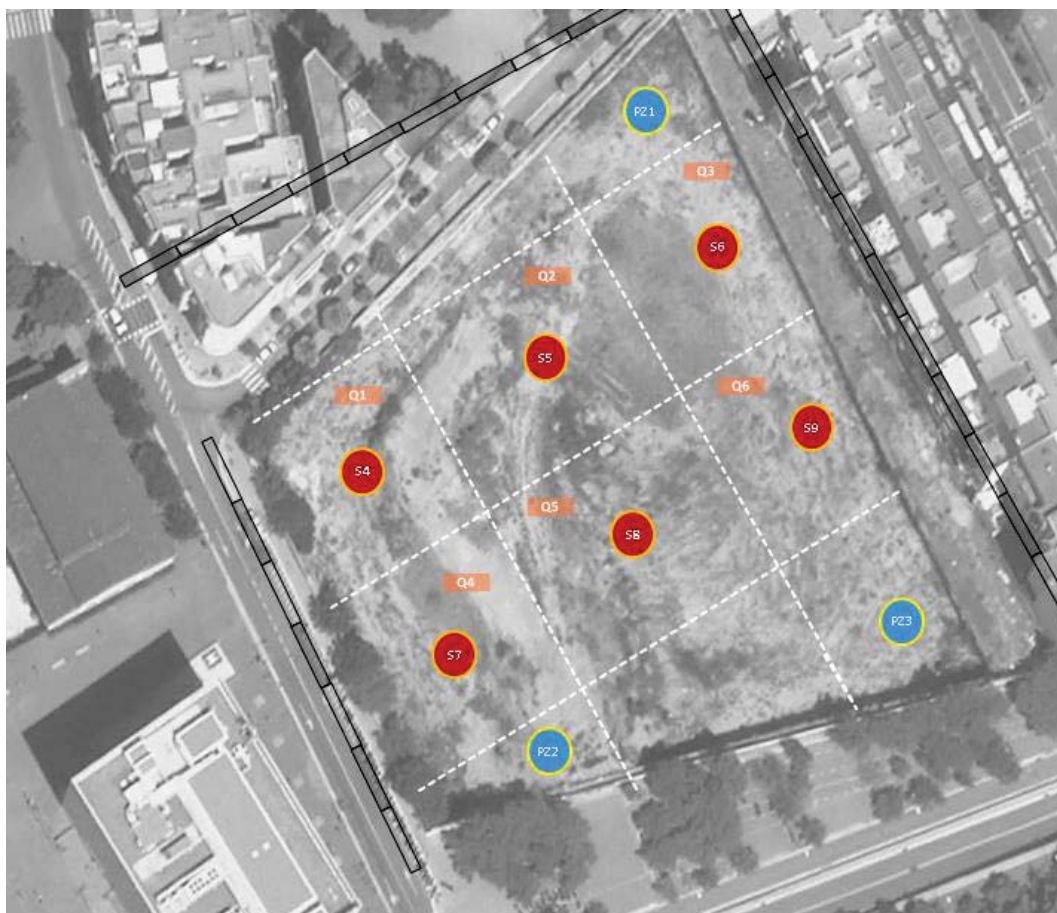
*Figura 3. Delimitación de las cuadrículas en las que se ha dividido la investigación*

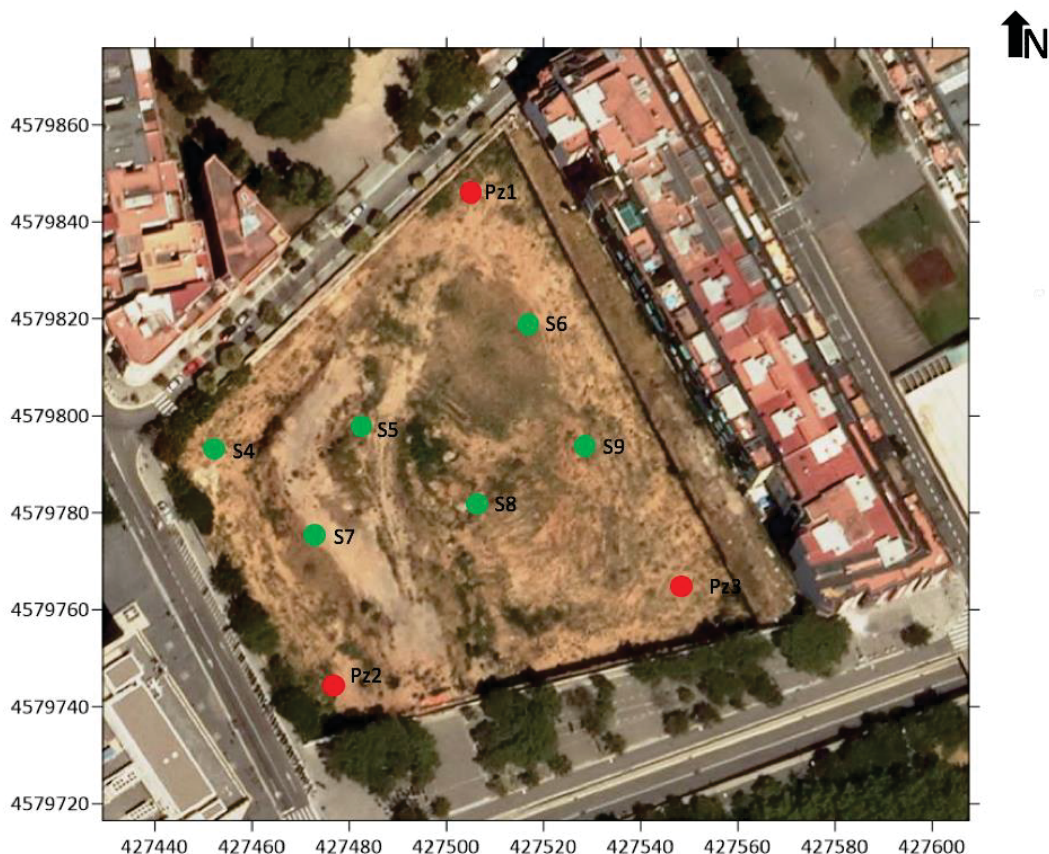
Figura 4. Localización de los puntos de investigación perforados.

Tabla 1. Situación y características de los sondeos realizados

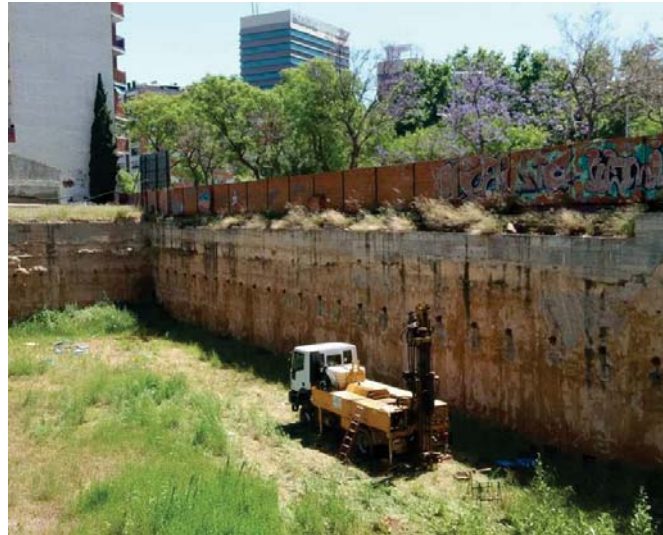
*Figura 10.* Estado actual de la parcela.
