## **RESOLUCIÓ DE DECLARACIÓ D'EMERGÈNCIA**

### **Títol: Protecció mitjançant escullera de la infraestructura portuària i estabilització de la platja del Cavaíó al port d'Arenys de Mar**

**Informe justificatiu sobre la necessitat de contractació d'emergència  
Contracte d'obres**

**Títol: Obres de protecció de la infraestructura portuària a la platja del Cavaíó**

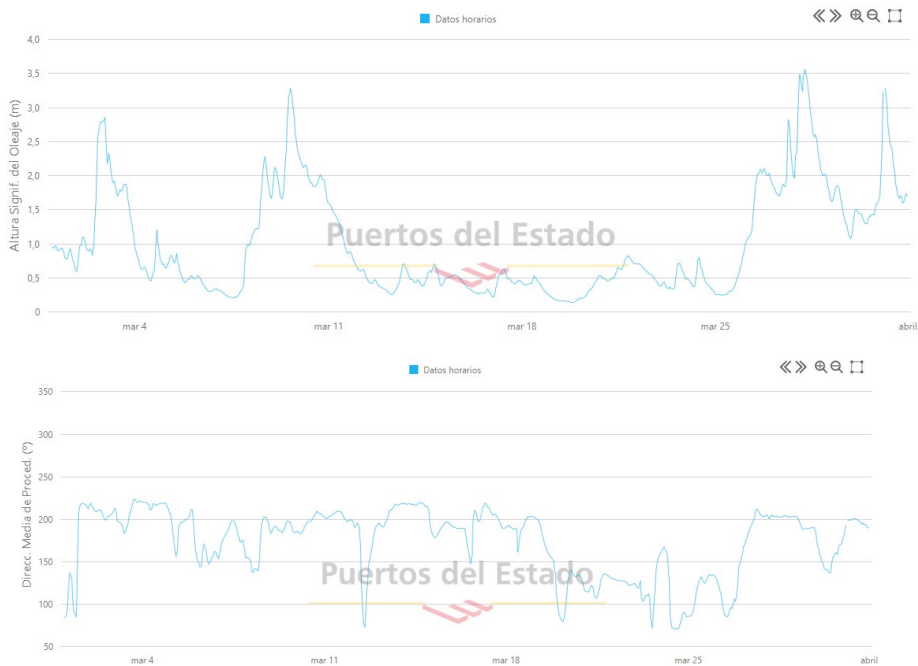
Al llarg del mes de març, tal i com s'observa de les dades del punt SIMAR, la direcció predominant de l'onatge ha estat de component sud – sud-oest, produint-se quatre episodis de temporal marítim amb onades de fins a 3,5 metres d'altura significant (la mitjana del 33% de les onades més elevades).

**Imatge 4:** Dades punt SIMAR. Altura onatge i direcció. Març 2024. Font: Puertos del Estado.

Al llarg de les dues setmanes següents, l'onatge és molt menys energètic i fins i tot, com s'aprecia en la Imatge 4, a partir del dia 20.03.2024 la direcció de l'onatge és de est – sud-est. Aquest fet comporta que es produeixi una mínima aportació de sorra a la platja i un retrocés de la línia de trencament de l'onatge.

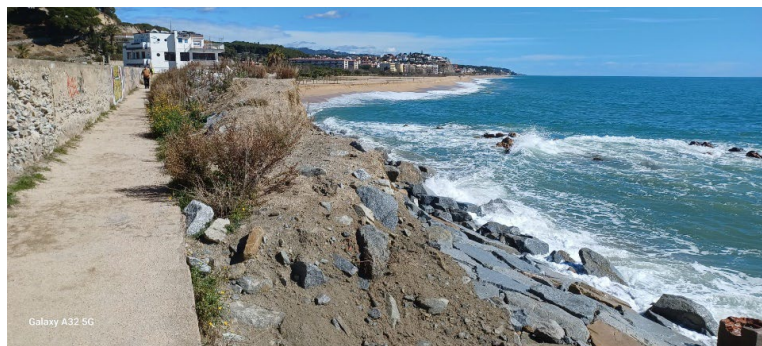
Després del temporal del cap de setmana del 8 al 10 de març, la platja va canviar el seu perfil, molt més vertical, característic de platges afectades per onatges de component sud – sud-oest; i retrocedint la línia de costa.

*Imatge 9: Visió de la platja des del mig del passeig de llevant. Data 11.03.2024.*

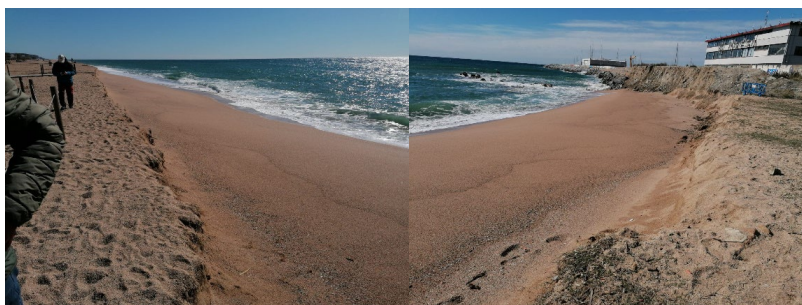
*Imatge 11: Vista de la platja del Cavaí. Data 27.03.2024.*

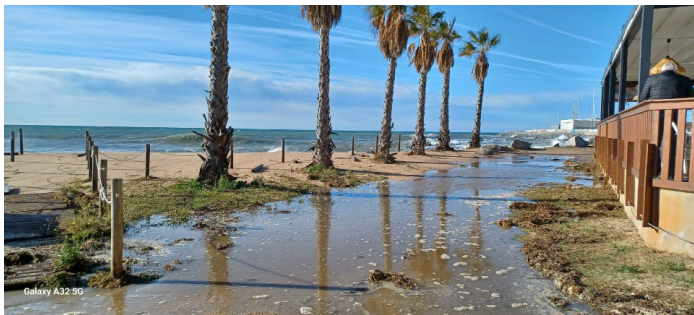
En el temporal de dijous 28.03.2024, amb el retrocés de la línia de costa, comencen a caure les primeres palmeres més properes a la línia de mar. Es fa l'activació del pla d'autoprotecció, en nivell de prealerta, i es comunica a SASEMAR i Policia Marítima per a que es puguin donar avisos a la navegació. La distància entre la línia de mar i la terrassa és de 5 metres.

*Imatge 12: Vista des de l'accés de l'aparcament. Data 28.03.2024.*

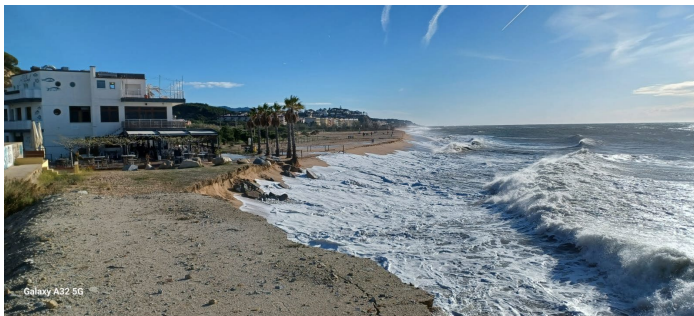
*Imatge 13: Visió de la platja des del passeig de llevant. Data 28.03.2024.*

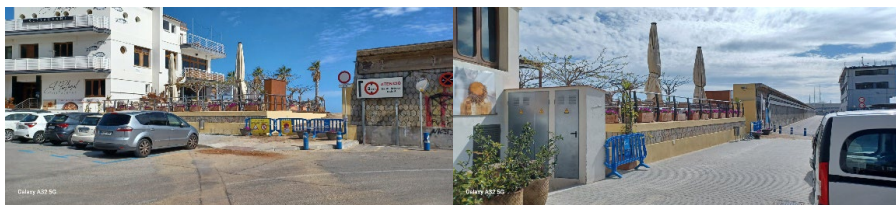
*Imatge 14: Tancament accés inici dic de llevant. Data 28.03.2024.*

Degut al perill imminent que comportava la invasió del mar a l'interior del port, per la zona oberta de l'inici del dic de llevant que dona accés directe a la platja, es prenen mesures correctives de tancament d'aquest accés, per tal d'evitar el pas de persones amb alt grau de risc de seguretat.

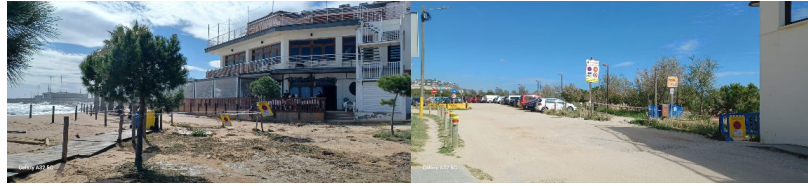
**Imatge 15:** Tancament dels accessos del costat oest de la platja del Cavaíó. Data 28.03.2024.

Per tal d'evitar l'accés a la zona pel costat oest de la zona del Portinyol, donat el mateix elevat risc, es tanquen tots els accessos i es buida la terrassa i el dic de llevant amb l'ajuda de Policia Local.

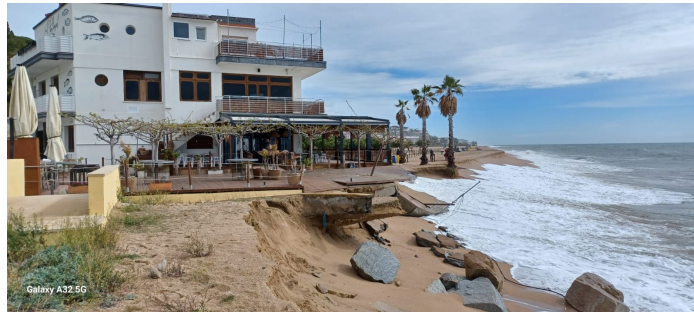
Després d'una petita treva durant els dies 29.03.2024 i 30.03.2024, el dia 31.03.2024 es va tornar a produir un temporal d'onatge de component sud – sud-oest que va afectar, en major mesura, la platja davant l'edificació. Les conseqüències d'aquest últim temporal van ser més rellevants, ja que degut al retrocés de la línia de costa, es va produir la caiguda de les diferents palmeres existents a la zona de platja, així com la pèrdua del camí d'accés a la mateixa. També es va provocar el col·lapse de part de l'estructura de contenció d'aquest camí d'accés i de la terrassa desmuntable de tarima de fusta del restaurant Beipepe, vigent concessionari de l'edificació Ed-Portinyol-06. De la mateixa manera, es va produir el descalçament parcial de la terrassa permanent de l'edificació, la qual podria estar connectada, mitjançant bigues de travesa, amb l'edifici i provocar danys estructurals al mateix. A més, al quedar aquests fonaments tant exposats a l'onatge, degut al retrocés de la línia de platja, l'afectació a l'edifici es pot veure incrementada de forma exponencial si es produeixen nous temporals marítics a la zona.

Donat que la terrassa va ser edificada amb posterioritat a l'edifici original i no es coneix el procediment constructiu de la mateixa, no es pot garantir que un col·lapse de la terrassa no afecti a la pròpia edificació.

**Imatge 16:** Visió de la platja des del passeig de llevant. Col·lapse mur contenció i terrassa. Data 31.03.2024.

Davant l'exposició en què va quedar l'edifici front al temporal marítim, i donades les dates en què es va produir aquesta situació (Setmana Santa), es va procedir a instal·lar uns sacs de sorra per intentar protegir mínimament la infraestructura portuària. Aquest mesura, to i ser insuficient i efímera, es va adoptar per tal d'evitar una major socavació i pèrdua de la capacitat portant del terreny afectat.

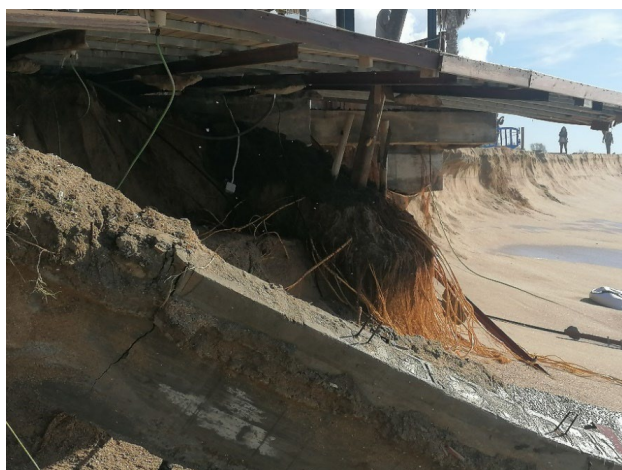
**Imatge 19:** Visió del col·lapse del mur de contenció i descalçament terrassa temporal i fixa. Data 02.04.2024.

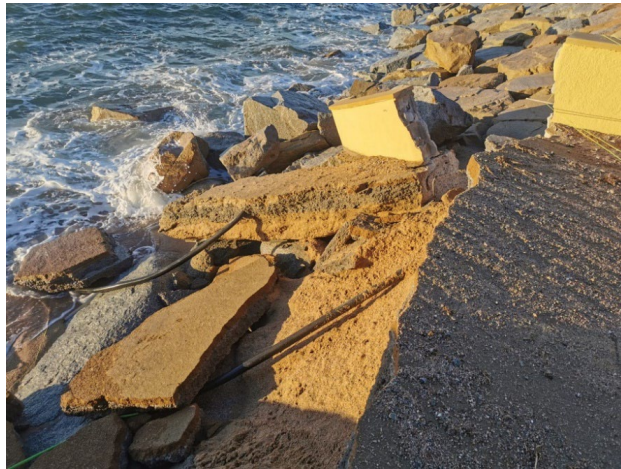
**Imatge 20:** Visió del col·lapse del mur de contenció del camí existent i d'accés al port. Data 02.04.2024.

Per això, davant aquesta situació, es va decidir apuntalar les diferents instal·lacions per evitar danys majors, i es considera necessari estudiar alguna actuació d'emergència per protegir la infraestructura portuària, tant pel que fa a l'edifici de la zona de platja com pel que fa a l'interior del port, ja que aquest es veu exposat a l'onatge degut a que la línia de costa es situa a l'altura de l'obertura existent al dic de llevant i que dona accés al port des de la platja.

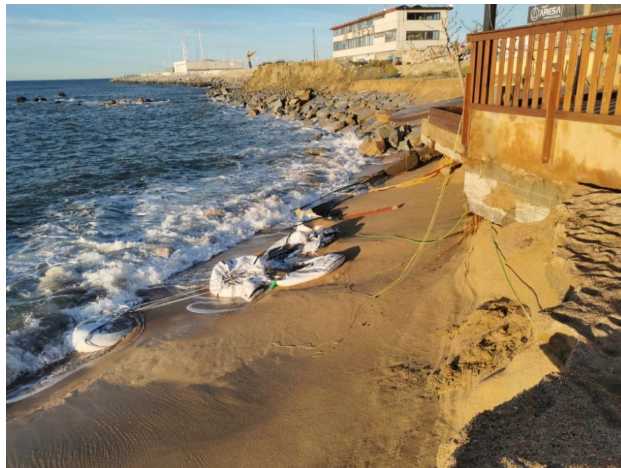
**Imatge 21:** Visió del descalçament de la terrassa fixa i exposició a l'onatge. Data 02.04.2024.

Les obres consistiran en la realització d'una línia de protecció mitjançant escullera, amb el seu reblert posterior, per tal de guanyar l'amplada mínima de platja i així allunyar el trencament de l'onatge de l'edifici on s'ubica l'edificació Ed-Portinyol-06 i de l'obertura existent al dic de llevant i que dona accés a l'interior del port des de la platja. Aquesta actuació s'emmarcarà en la necessitat de protecció de la infraestructura portuària, evitant així l'exposició de l'edifici a l'onatge; i no en la regeneració i estabilització de la platja del Cavaíó.
