**Document d'altres especificitats tècniques particulars de la licitació d'un contracte basat**

**Contracte de serveis per a l'assistència tècnica per a la redacció del projecte executiu i posterior direcció facultativa de les obres de les obres de condicionament de les cobertes i elements interiors i exteriors de l'Escola Fluvià de Barcelona.**

**Clau: S21-PNB-09217**

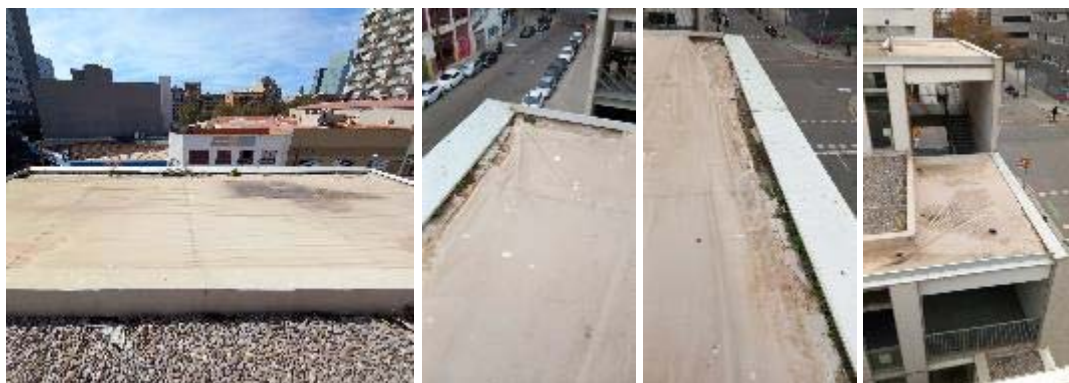
Les diferents cobertes de l'edifici, especialment les de PVC com acabat, han patit deformacions, envelliment, esquinçaments que han ocasionat des de fa uns 3-4 anys filtracions on s'ha anat actuant de manera puntual, però la degradació ha acabat afectant a tota a superfície i les filtracions han crescut en importància i extensió, sent recomanable la seva substitució amb caràcter d'urgència.

**Retracció de la làmina impermeabilitzant**

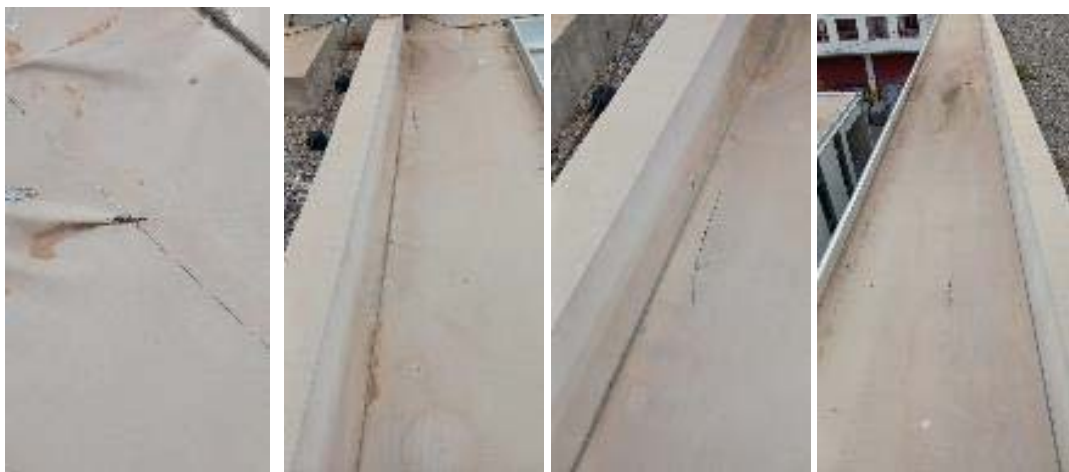
**Trencament, esquinçaments, fissures i moviments de la làmina impermeabilitzant**

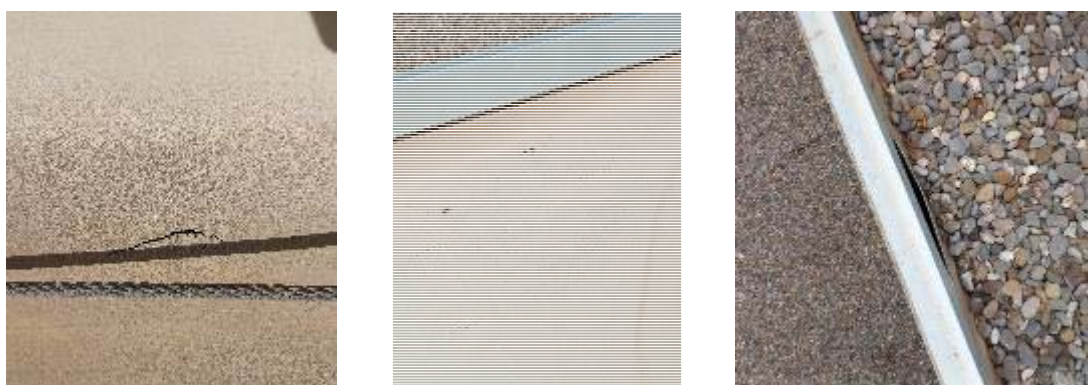
**Fissures a diferents zones de la làmina impermeabilitzant.**

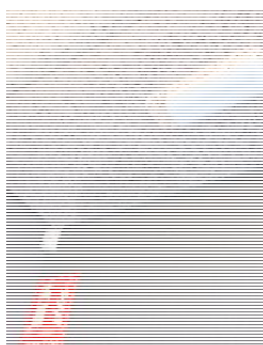
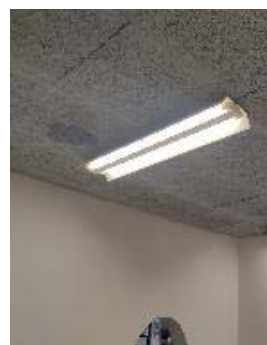
**Filtracions a les aules i passadís de Planta 2ª**

Aquesta deficiència ha provocat degradació d'elements de tancament i d'acabats en les zones afectades. Caldrà procedir a més de resoldre la patologia a la reposició d'aquests elements malmesos per les filtracions.

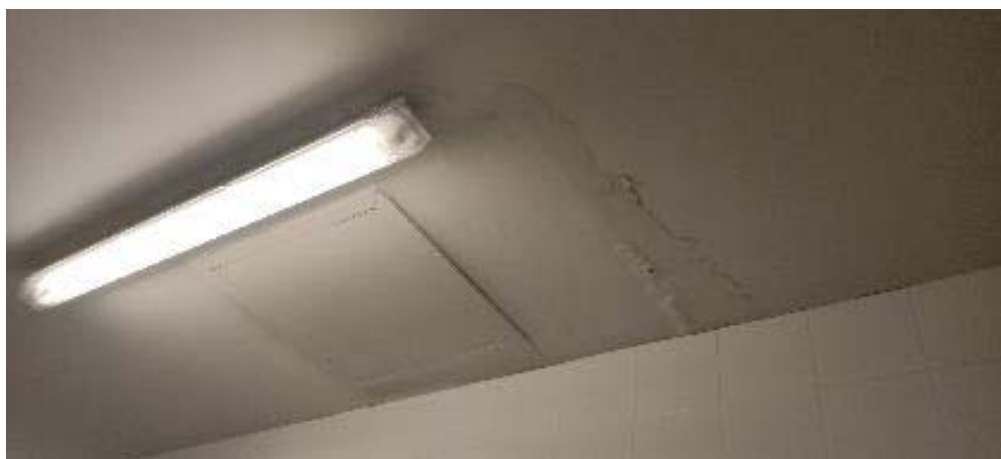
**Filtracions a la cuina**

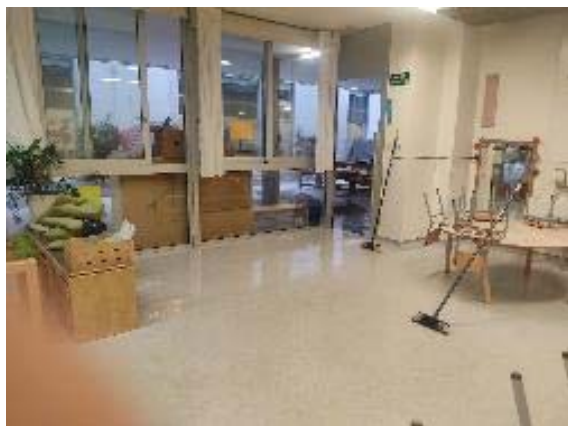
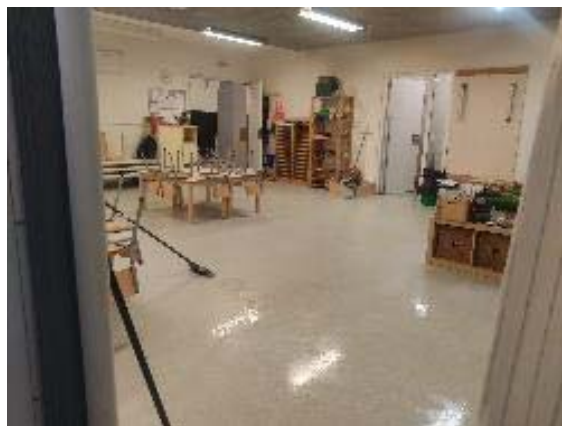
**Filtracions a les aules d'infantil**

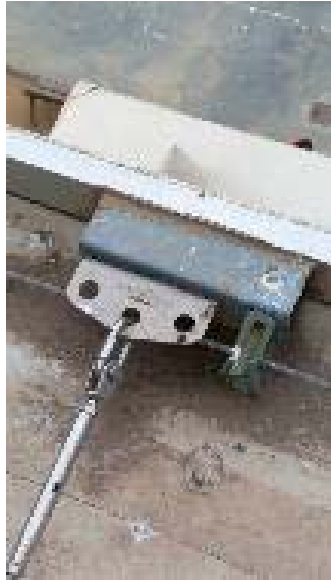
**Instal·lació de línia de vida no homologada i accés a la coberta obsoleta**

La coberta es dotarà de vies d'accés i dels sistemes de seguretat necessaris per a realitzar el manteniment de l'edifici, adequats a la normativa vigent i amb les homologacions, que siguin procedents.

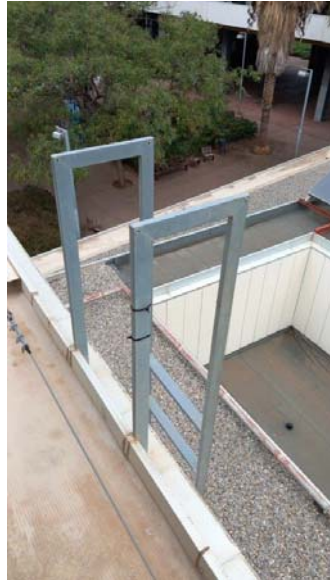
**Instal·lacions d'equips de ventilació sobre coberta**

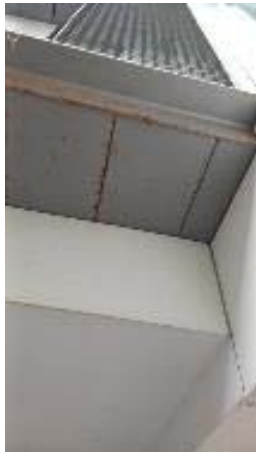
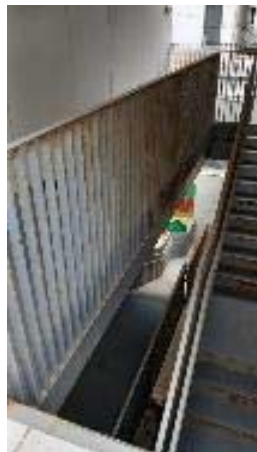
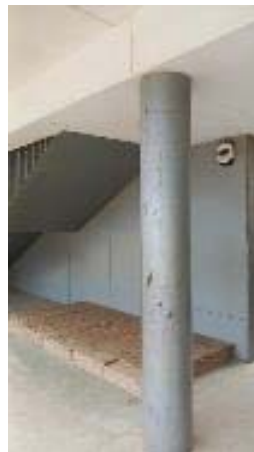
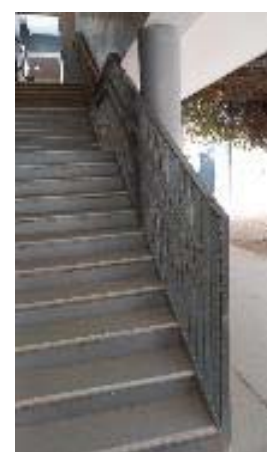
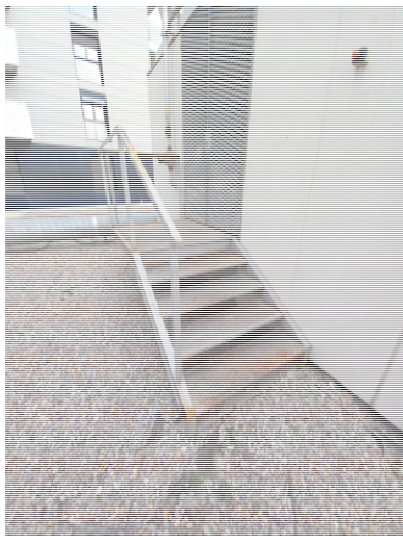
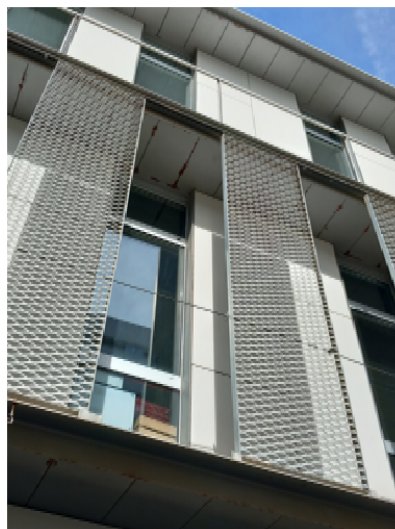
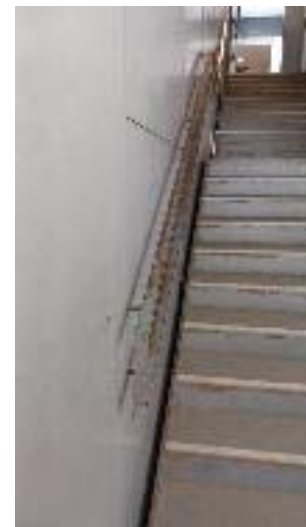
L'Escola Fluvià està situada en un ambient marí i els agents atmosfèrics han deteriorat l'esmalt protector dels elements metàl·lics exteriors, que apareixen de manera profusa per tot l'edifici en forma de baranes, pilars metàl·lics, plaques metàl·liques de revestiment, protectors solars, etc.

### Elements metàl·lics exterior amb un alt estat d'oxidació

Aquests elements presenten oxidació en la seva capa exterior. Cal procedir al tractament d'aquests elements restituint-los al seu estat original, implantant mesures més adequades per a l'ambient.

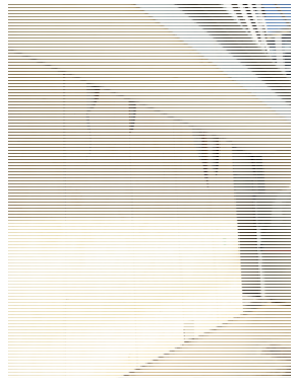
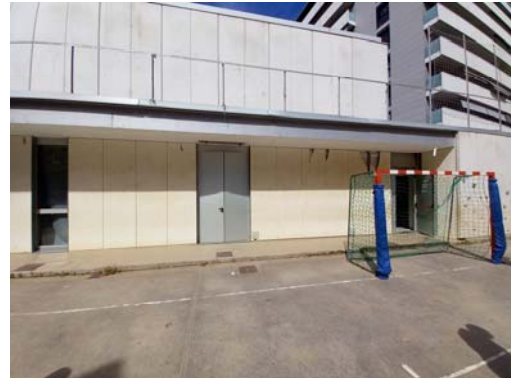
En la zona posterior a una de les porteries de la pista esportiva, les plaques que conformen la façana apareixen amb trencaments seguits a cops de pilota.

Es tracta de façanes executades amb un sistema de façana ventilada, acabada amb tauler de ciment-fusta sobre perfils d'acer galvanitzat.

**Taulers trencats.**

Cal procedir a realitzar una nova façana en aquesta zona, més adequada al seu emplaçament o restituir l'existent prèvia instal·lació de les proteccions adients.

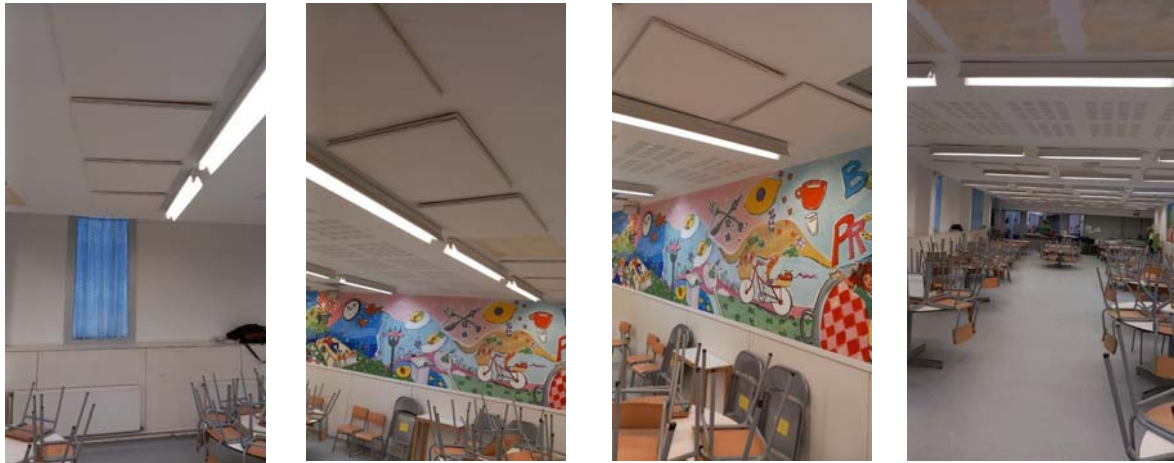
El menjador del centre disposa en el seu sostre de dos sistemes adreçats a millorar la reverberació de l'espai: plaques perforades de cartró guix i plaques adherides.

Les plaques adherides han començat a desprendre's amb el què es perd en qualitat pel que fa a aquesta prestació de l'espai.

**Plaques fono absorbents del menjador**

Cal procedir a restituir aquesta característica en aquest espai, als màxims possibles o com a mínim al estat original.
