**PLEC DE CONDICIONS TÈCNIQUES PARTICULARS PER A LA  
CONTRACTACIÓ DELS SERVEIS DE REDACCIÓ DEL PROJECTE I  
EXECUCIÓ DE LES OBRES D'ESTABILITZACIÓ DEL TALÚS ADJACENT A  
L'HELIPORT – BASE HEMS**

**EXPEDIENT: 24OB0005**

**ESTUDI GEOTÈCNIC PER  
L'AMPLIACIÓ DE  
L'HELIPORT.  
PARC TAULÍ.  
SABADELL.**

**INFORME: 1880P5518**

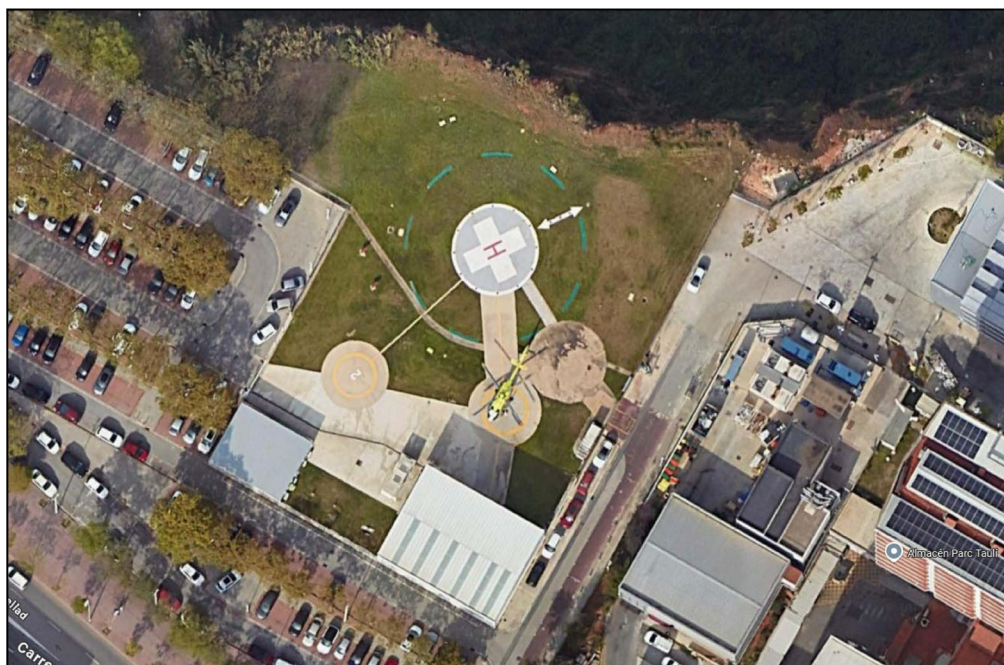
**BASE HEMS – ESTAT ACTUAL**

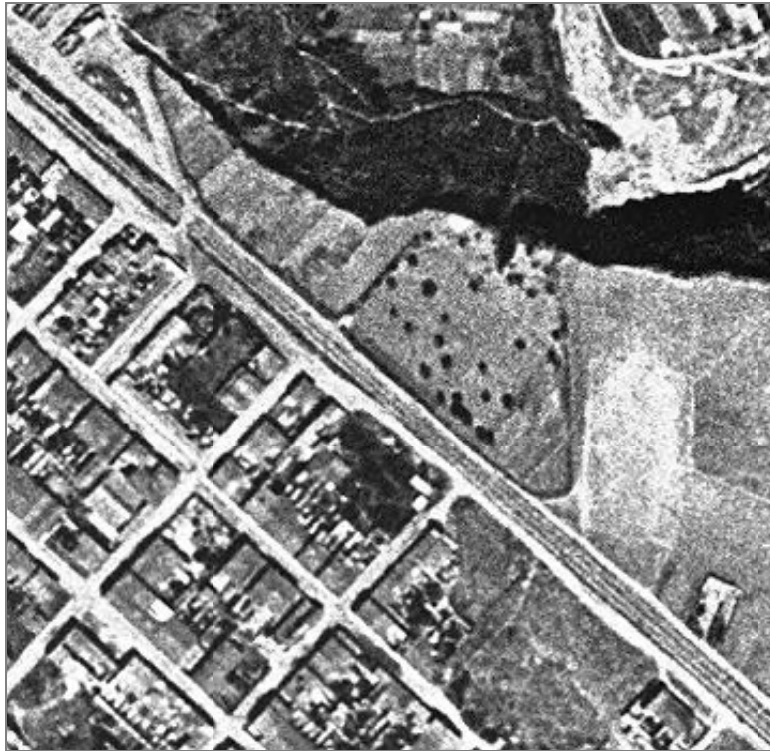
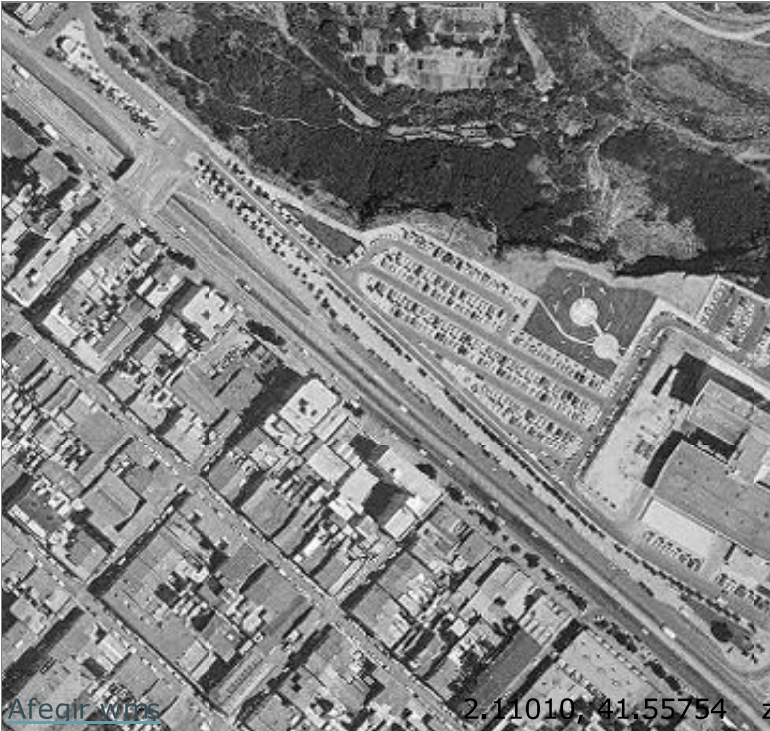
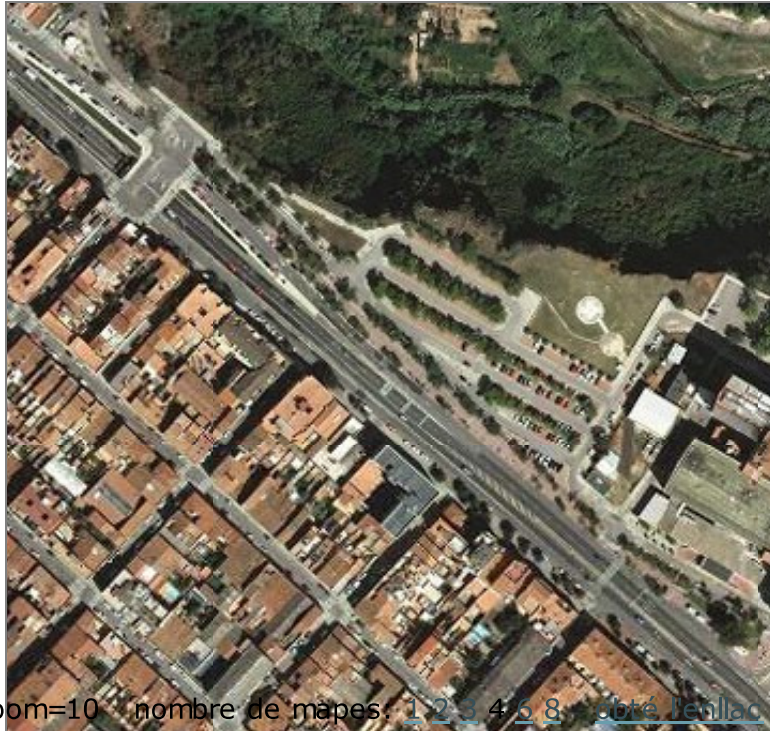
A curt termini, com demostren les imatges adjuntes, el talús no ha retrocedit en els darrers 72 anys. Tan sols es pot apreciar un desprendiment situat en el límit sud-est del talús, prop de les instal·lacions hospitalàries, on entre 1994 i l'actualitat s'observa com un bloc d'uns 5 m de longitud per uns 2.0 m d'amplada s'ha després, precisament a favor de les diàclasi existents (veure cercle vermell en la segona pàgina del Visualitzador de l'ICGC). En aquest sector, relativament allunyat (35-40 m) de la zona de l'heliport, s'observen fissures obertes en el propi front que permeten suposar que properament hi haurà un nou desprendiment local.

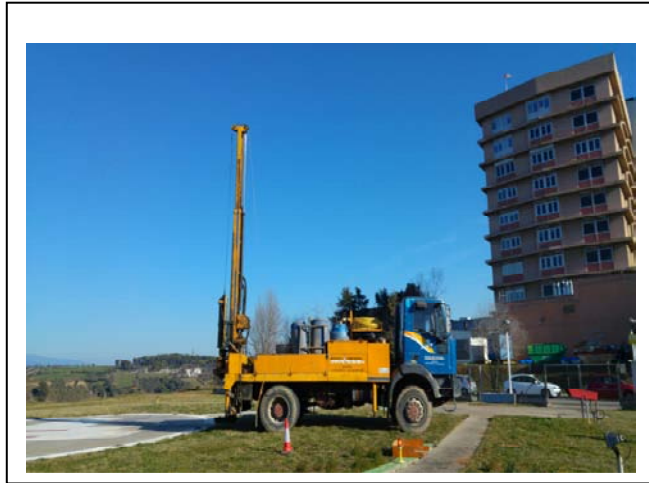
**Foto 1:** Sonda RL-400 al sondeig S-1. A l'heliport, Parc Taulí.

Els sondeigs s'han perforat amb la nostra sonda Rolatec RL-400. Per la perforació s'ha utilitzat inicialment bateria simple (B) de diàmetre de 101 mm.

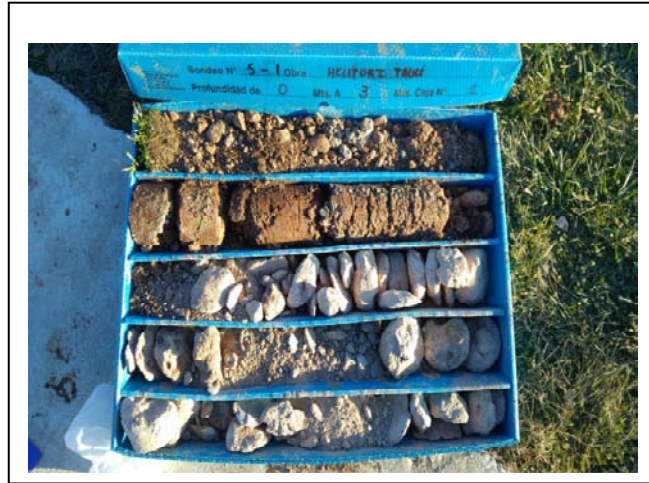
**Foto 2** Sondeig S-1 de 0.0m-3.0m

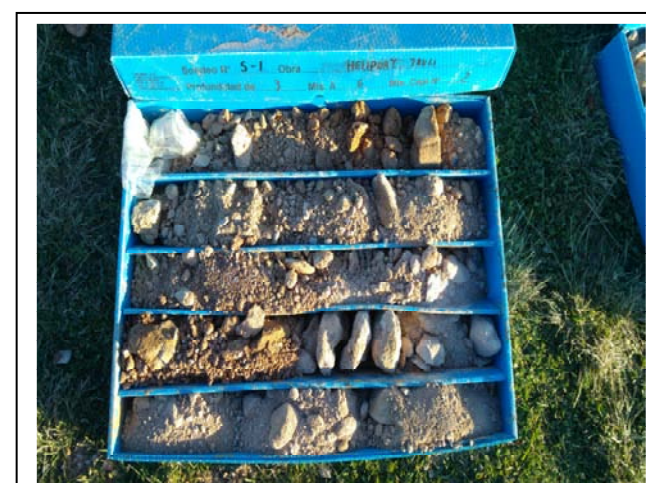
**Foto 3:** Sondeig S-1 de 3.0m-6.0m.

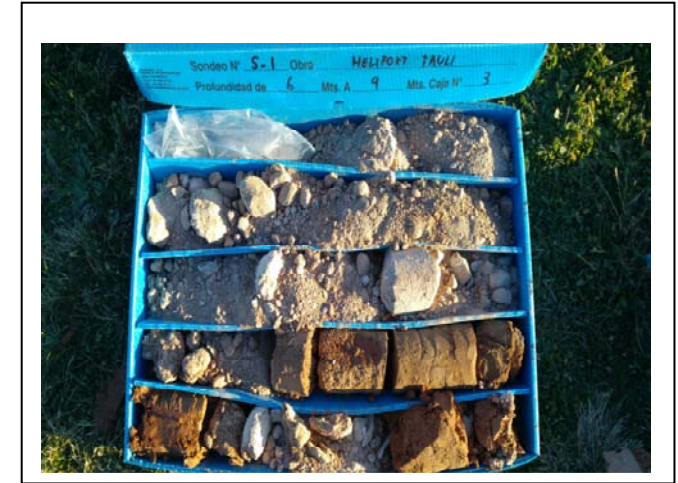
**Foto 4:** Sondeig S-1 de 6.0-9.0 m.

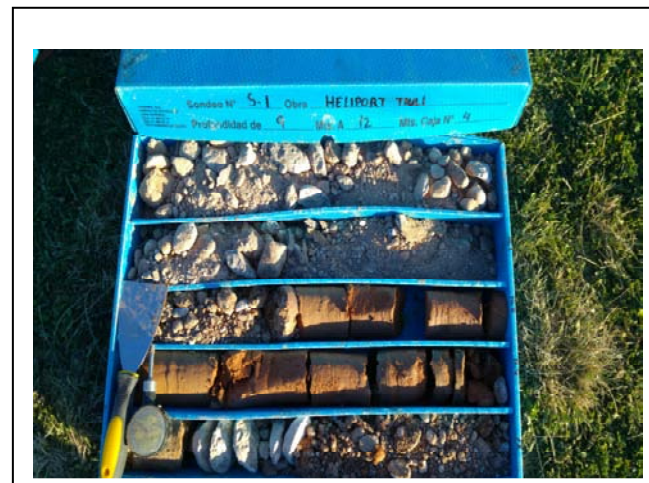
**Foto 5:** Sondeig S-1 de 9.0m-12.0m.

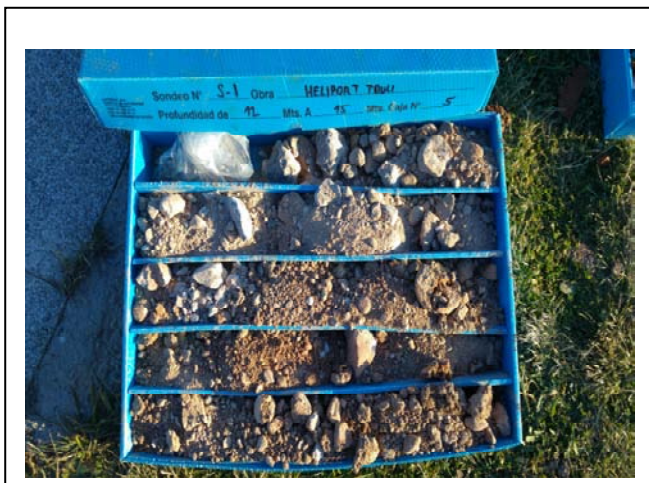
**Foto 6:** Sondeig S-1 de 12.0m-15.0m.

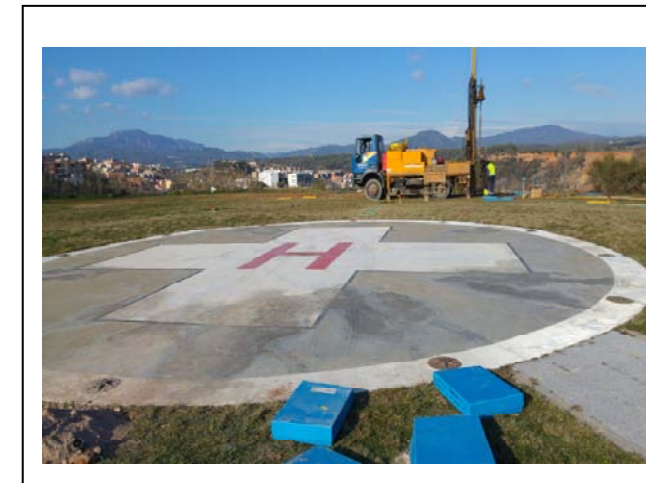
**Foto 7:** Sonda RL-400 al sondeig S-2. A l'heliport, Parc Taulí.

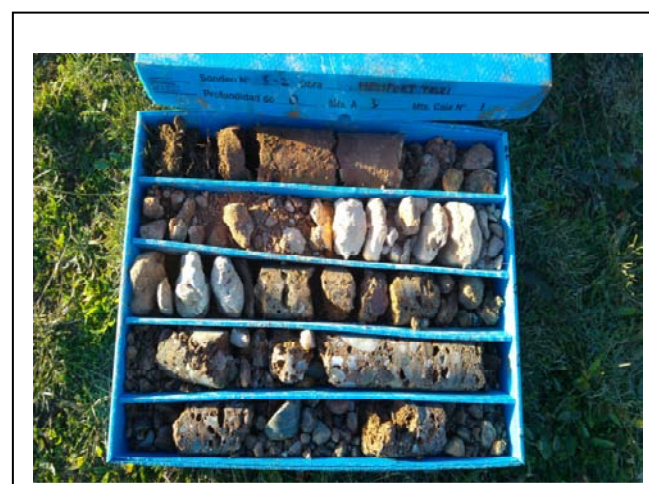
**Foto 9:** Sondeig S-2 de 0.0m-3.0m.

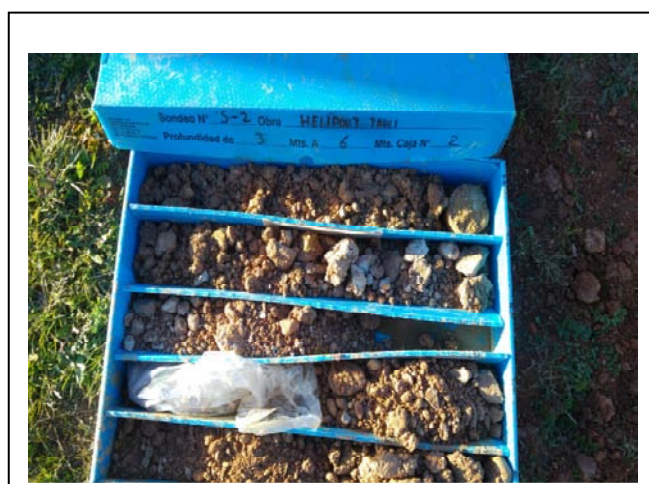
**Foto 10:** Sondeig S-2 de 3.0m-6.0m.

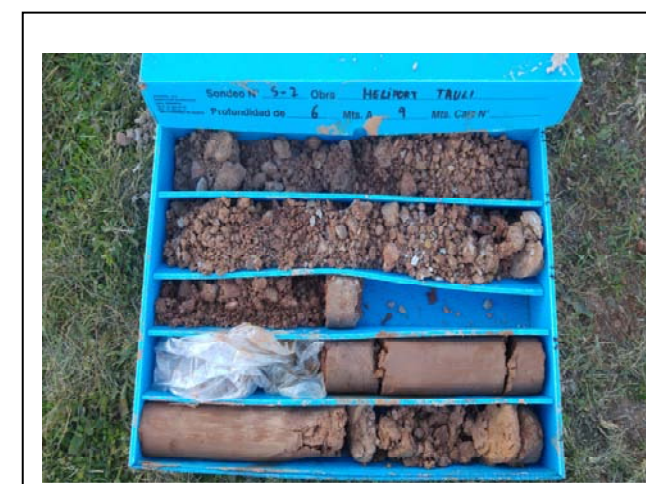
**Foto 11:** Sondeig S-2 de 6.0m-9.0m.

En profunditat s'han detectat altres nivells de conglomerat, per exemple entre 9.6 a 10.3 m, i de 11.6 a 12.3 m en el S-2.

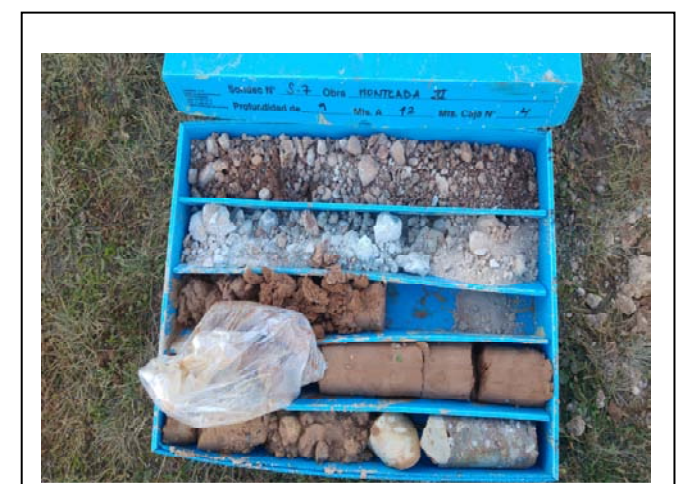
**Foto 12:** Sondeig S-2 de 9.0m-12.0m.

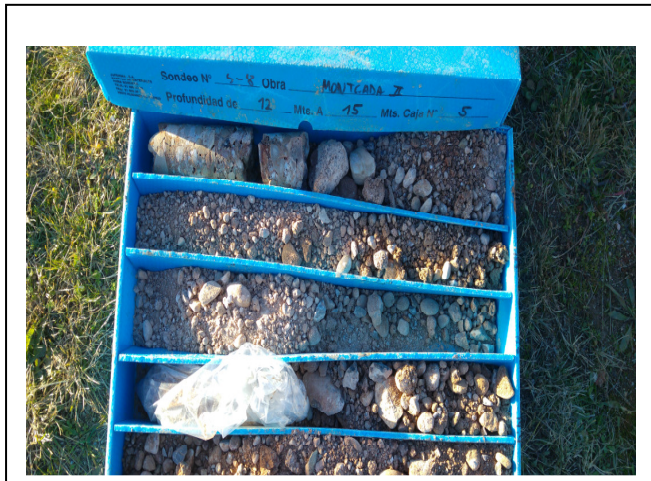
**Foto 13:** Sondeig S-2 de 12.0m-15.0m.

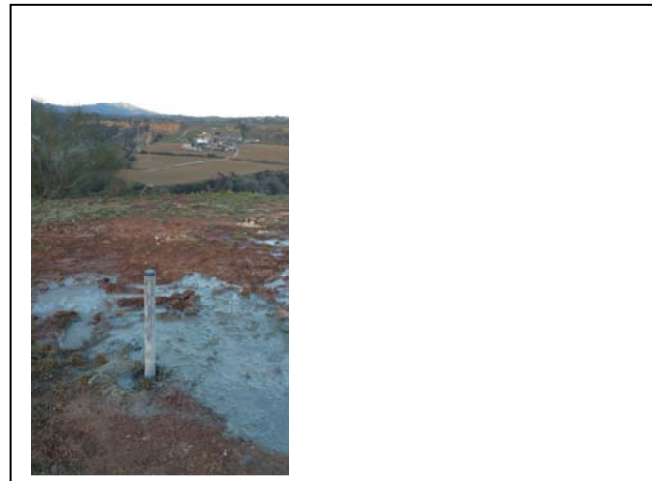
**Foto 14:** Inclnòmetre al sondeig S-2.

Un cop acabada la perforació del sondeig S-2, al seu interior s'ha instal·lat una canonada inclinomètrica d'alumini, amb acanaladures ortogonals entre sí. L'espai entre la canonada i les parets del sondeig s'han reomplert amb una beurada de ciment-bentonita, per tal de que les possibles deformacions horitzontals del terreny es traslladin immediatament a la canonada inclinomètrica.

L'objectiu final es poder portar un control de les possibles deformacions que hi puguí haver en la capçalera del talús, i identificar la posició en profunditat de possibles superfícies de ruptura.

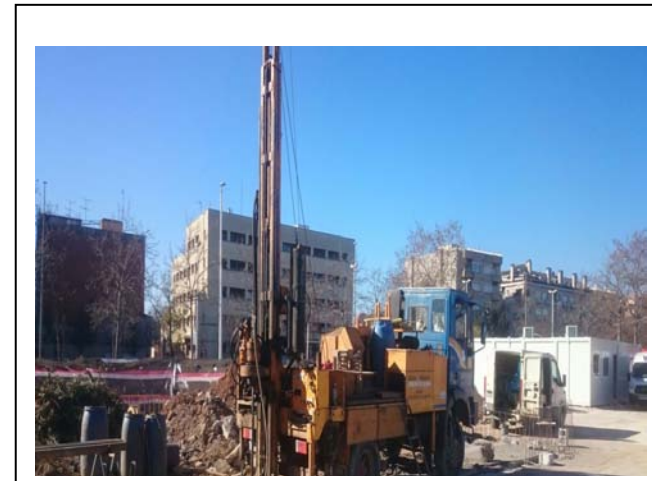
**Foto 15:** Sonda RL-400 al sondeig S-3. A l'heliport, Parc Taulí.

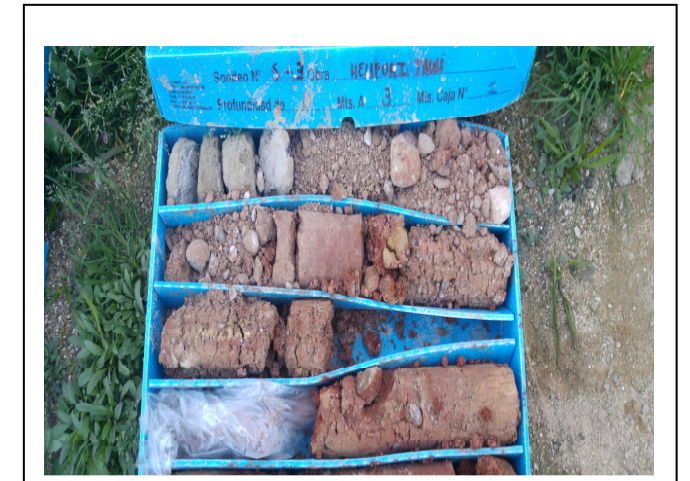
**Foto 16:** Sondeig S-3 de 0.0m-3.0m.

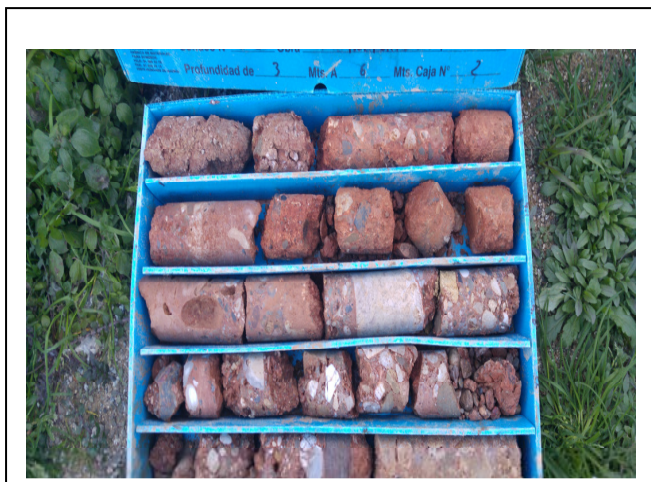
**Foto 17:** Sondeig S-3 de 3.0m-6.0m.

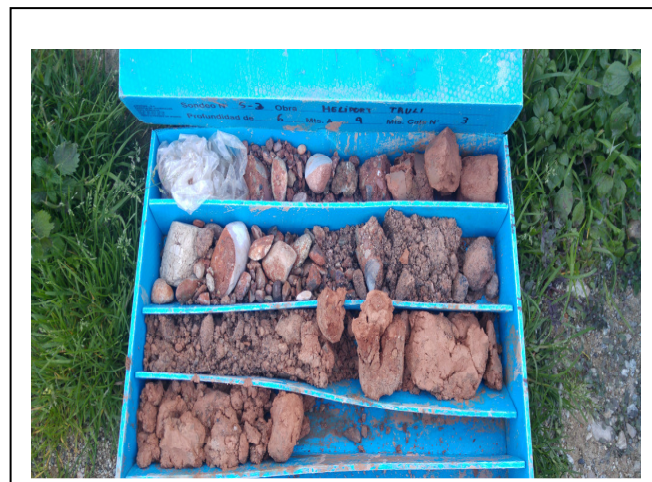
**Foto 18:** Sondeig S-3 de 6.0m-9.0m.

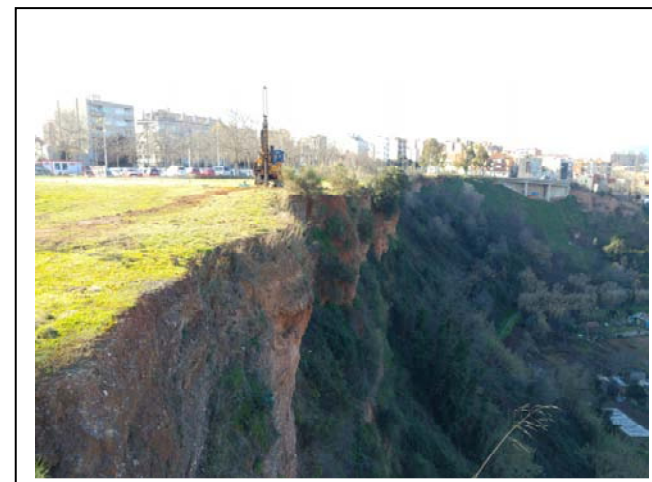
**Foto 19:** Imatge general del Talús de l'heliport del Parc Taulí.

Els 25 metres superiors del talús són força verticals (75-90°), mentre que en direcció al riu el pendent es va suavitzant progressivament, a mesura que és cobert per vegetació arbustiva. El talús està excavat pel riu, en la part còncava d'un meandre fluvial.

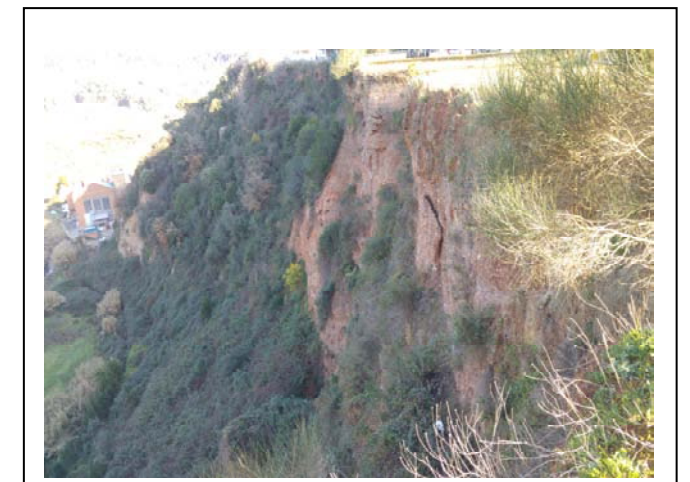
**Foto 20:** Conglomerat del Talús de l'heliport del Parc Taulí.

La presència del nivell de conglomerat superficial té una importància cabdal en l'estabilitat del talús. No només ha preservat de la erosió la plataforma superior, sinó també la part alta del talús, resguardant en part les graves no cementades, que queden al resguard d'aquesta crosta rocosa superior.

L'estabilitat del talús se sustenta en bona part amb la duresa de la crosta de conglomerat rocós dur que hi ha en superfície. En conseqüència és important no extreure aquesta capa, i per tant no seria adequat fer cap mena d'excavació d'aquest nivell.
