IV. Documents i projectes complementaris

Projecte de rehabilitació del Centre Catòlic com a Espai Escènic.

Carrer de la Presó
nº13. Reus.

febrer 2025

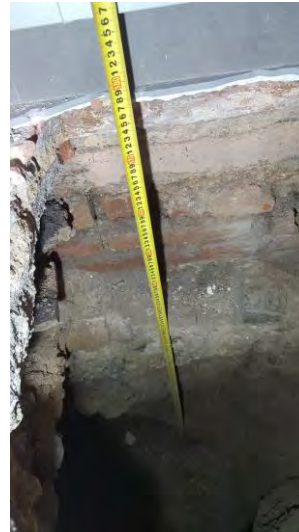
S'efectuà una cala a 1,0 m de la cala FON.C-5 per tal de caracteritzar la fonamentació existent sota el mur de fàbrica de l'escala, corroborant-se l'existència d'un altre pou de fonamentació davant del mur de fàbrica d'uns 1,80 m de cantell.

Així mateix, el pla de suport de la fonamentació, a base de maó i carreus, es situa a 90 cm respecte la cota superior de la solera existent.

Imatge 7-38. Situació cala de fonamentació efectuada

Imatge 7-39. Cala de fonamentació en planta soterrani

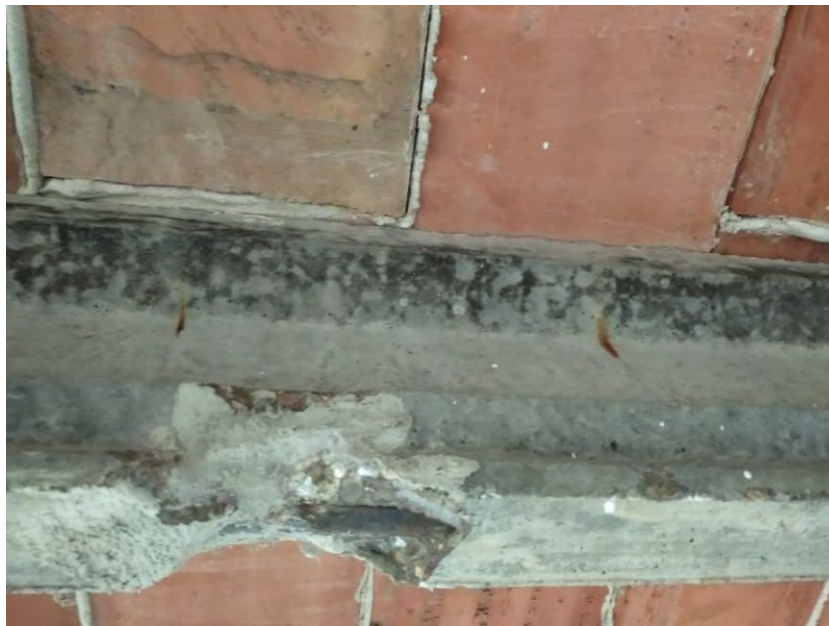
Segons inspecció visual realitzada, l'armadura de les biguetes prefabricades no presenta lesions de degradació de material a excepció dels estreps d'algunes biguetes. Així mateix, segons les cales efectuades l'armadura inferior de les jàsseres de formigó armat presenten oxidació superficial generalitzada.

Per tant, l'armadura passiva està en fase de propagació, encara que, segons cales puntuals efectuades, l'armadura presenta oxidació superficial generalitzada i, per tant, la pèrdua de secció és reduïda.

Imatge 7-43. Corrosió d'armadures en biguetes prefabricades

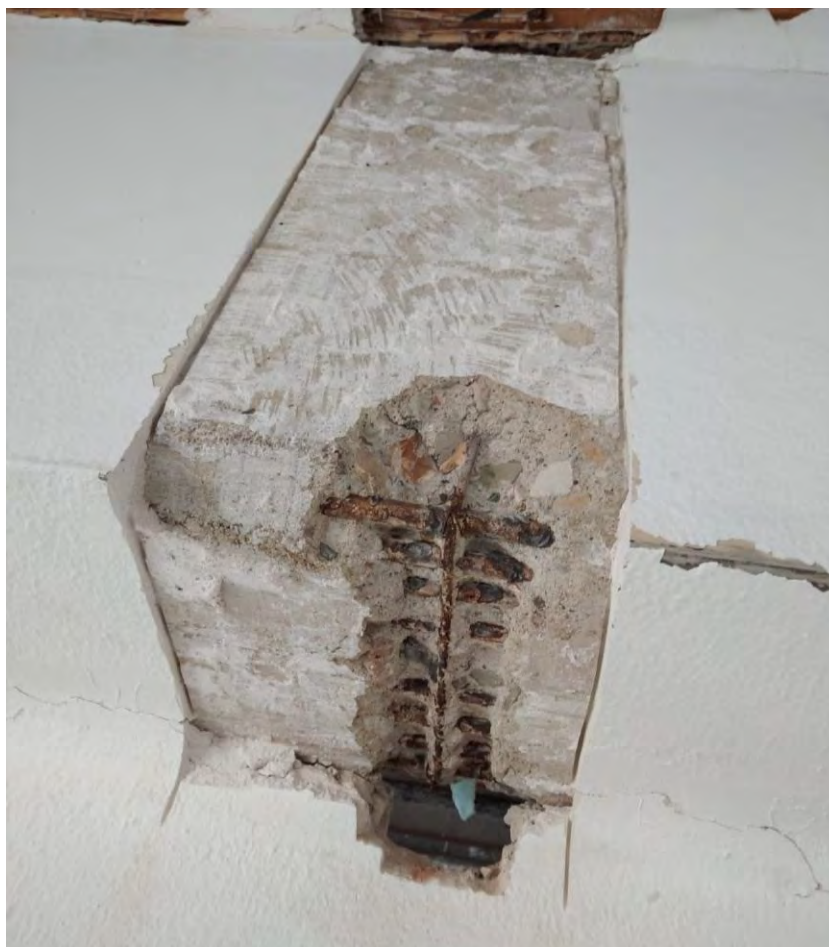
Imatge 7-44. Corrosió d'armadures en jàsseres de formigó armat

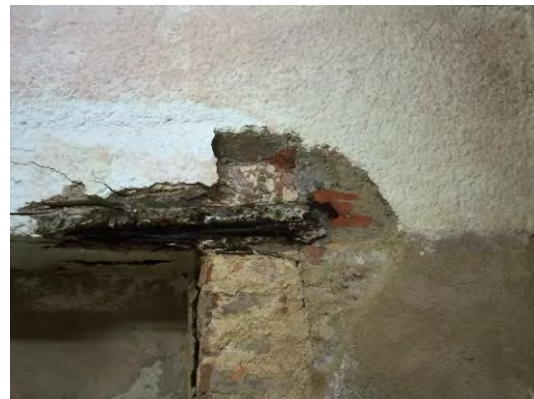
Imatge 7-47. Severa degradació de material en bigueta prefabricada en sostre de planta soterrani

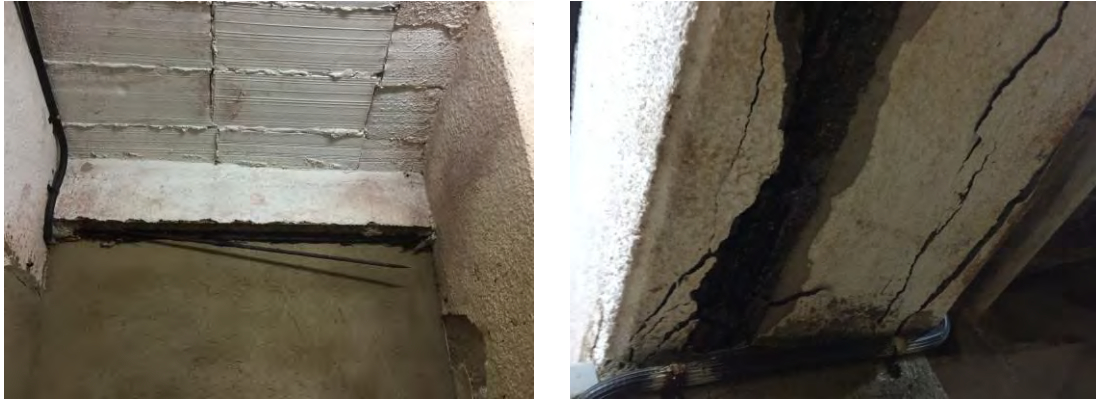
Imatge 7-48. Severa degradació de material en bigueta prefabricada en sostre de planta soterrani (II)

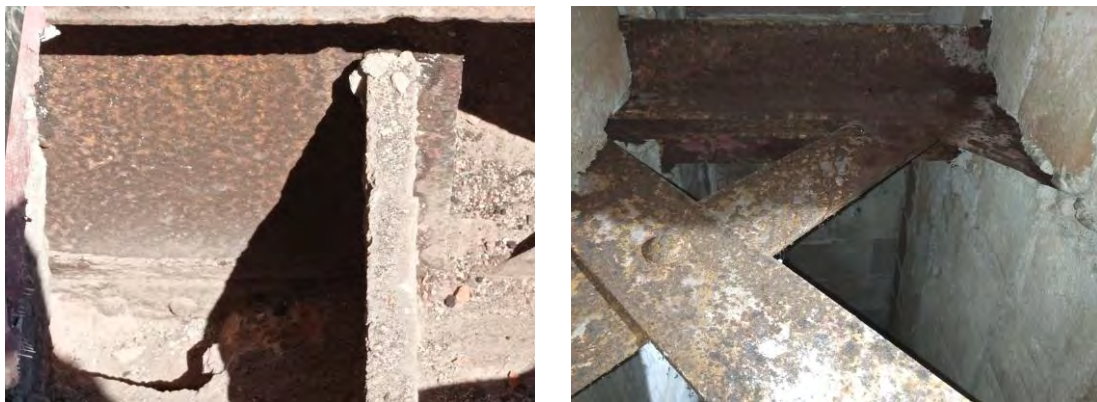
La biga metàl·lica roblonada observada en la coberta del teatre presenta lesions de degradació de material, al observar-se oxidació superficial generalitzada. De forma puntual, es detecten majors productes de corrosió a la cara superior de la jàssera.

Imatge 7-49. Estructura horitzontal de planta coberta

Es recomana reparar **les lesions de degradació de material d'acord a l'annex-3** del present document.

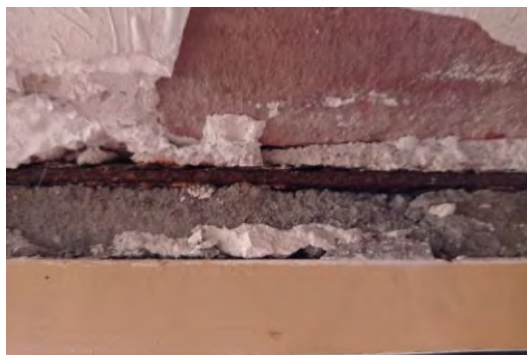
De forma puntual, s'observa una jàssera metàl·lica amb corrosió amb exfoliació. Aquest element estructural recolza en el mur de fàbrica estructural situat a la zona posterior del teatre.

Imatge 7-51. Jàssera amb corrosió amb exfoliació

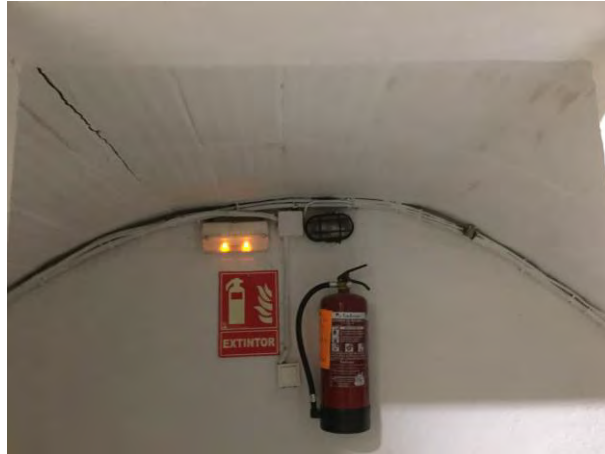
Així mateix, a la volta de fàbrica de maó que recolza en les biguetes de fusta que presenten degradació de material, s'observa una esquerda continua en el maó. Es pressuposa que la causa de l'esquerda és degut a la deformació vertical del seu recolzament, és a dir, les biguetes de fusta serrada.

Imatge 7-53. Esquerda en volta de fàbrica en sostre de planta soterrani

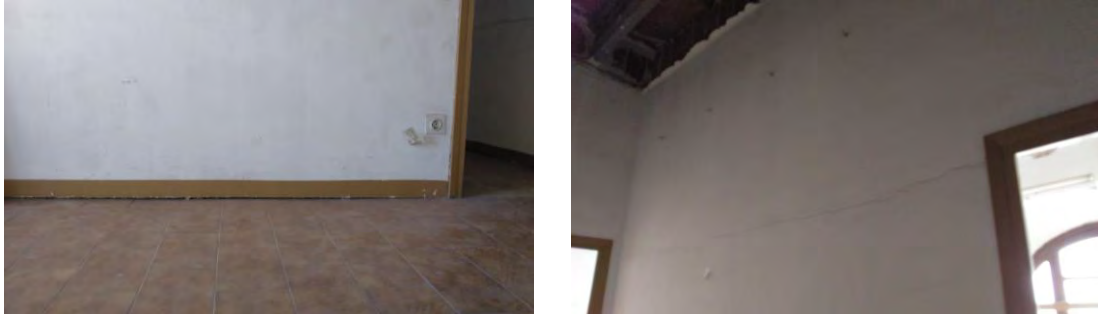
Les lesions en acabats, és a dir, paviments i envans, es concentraven a la fase 1 en una zona localitzada de planta segona.

Imatge 7-54. Lesions en envans de planta segona

Als treballs realitzats a la fase 2, s'han enderrocat els citats envans i els paviments existents damunt del forjat amb capa de compressió.

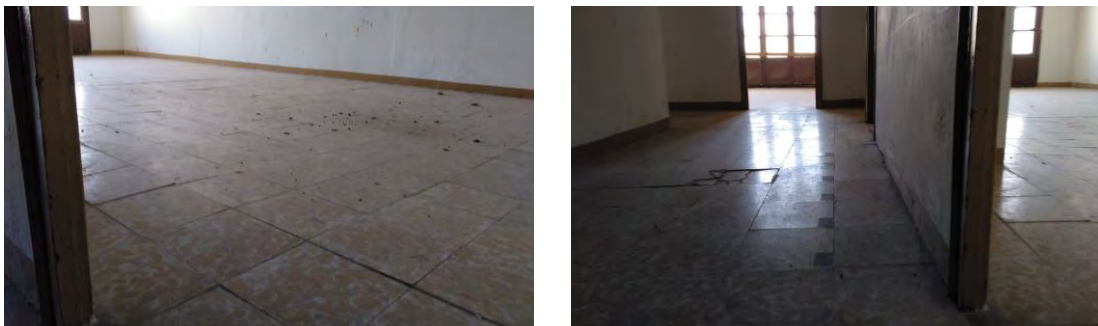
Imatge 7-55. Lesions en paviments de planta segona

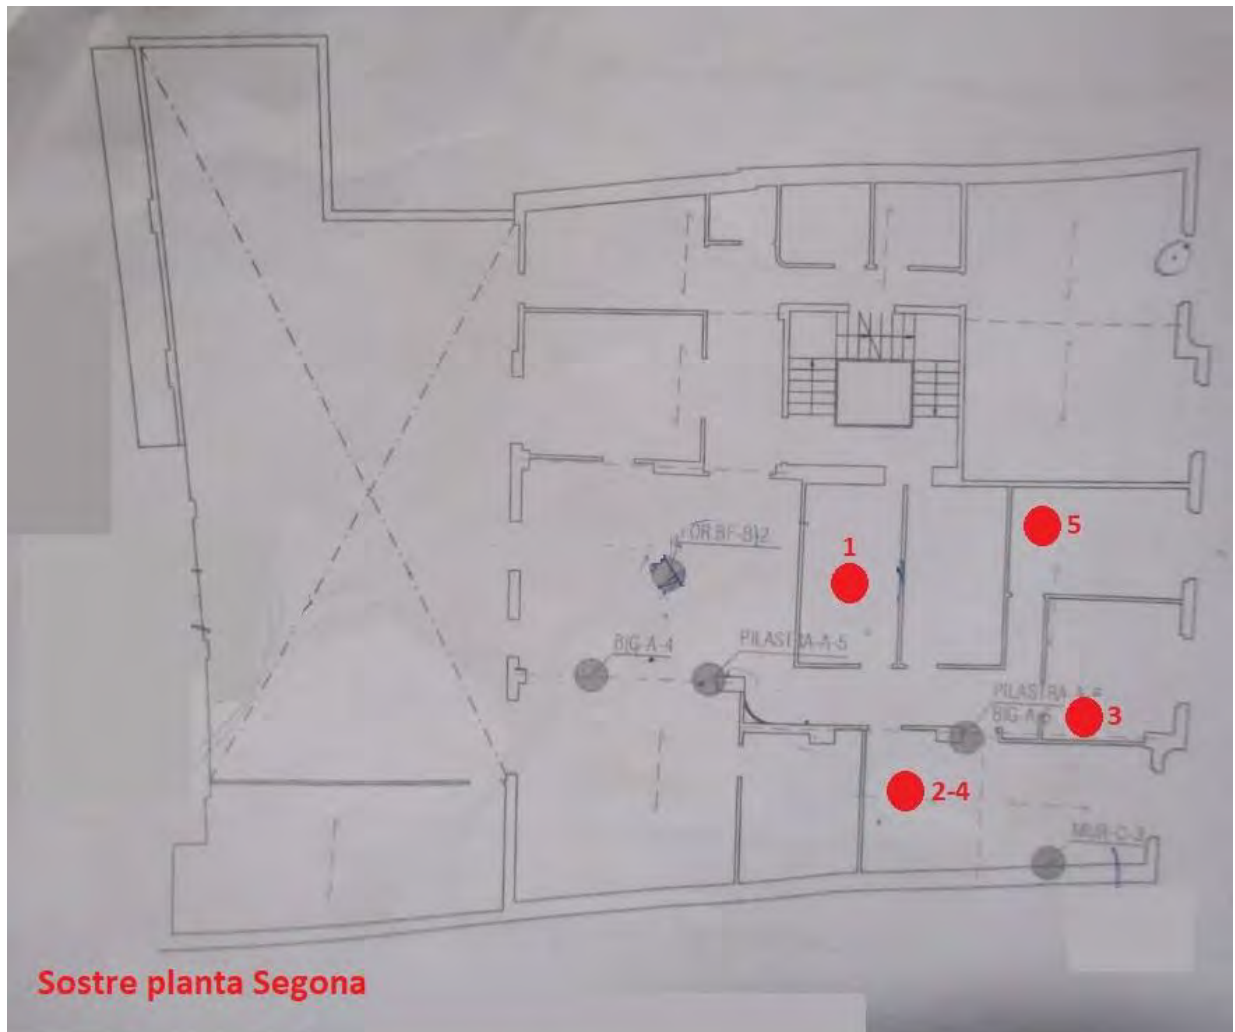
- 1: Realització de prova de carbonatació sobre bigueta**
- 2: Realització de prova de carbonatació sobre bigueta**
- 3: Realització de prova de carbonatació sobrejàssera**
- 4: Recollida de mostra per a test de l'oxina sobre bigueta**
- 5: Recollida de mostra per a test de l'oxina sobre bigueta**
