Generalitat de Catalunya  
Departament de Cultura  
**Agència Catalana del Patrimoni Cultural**  
Àrea de Monuments i Jaciments

## **MEMÒRIA PER A LA CONSOLIDACIÓ DE VOLTES DEL CORREDOR D'ACCÉS I CELLER DEL RECINTE SOBIRÀ DEL CASTELL DE MIRAVET**

Desembre de 2024

Anàlisi dels morters de junta  
i acabats  
Suggeriments de restauració

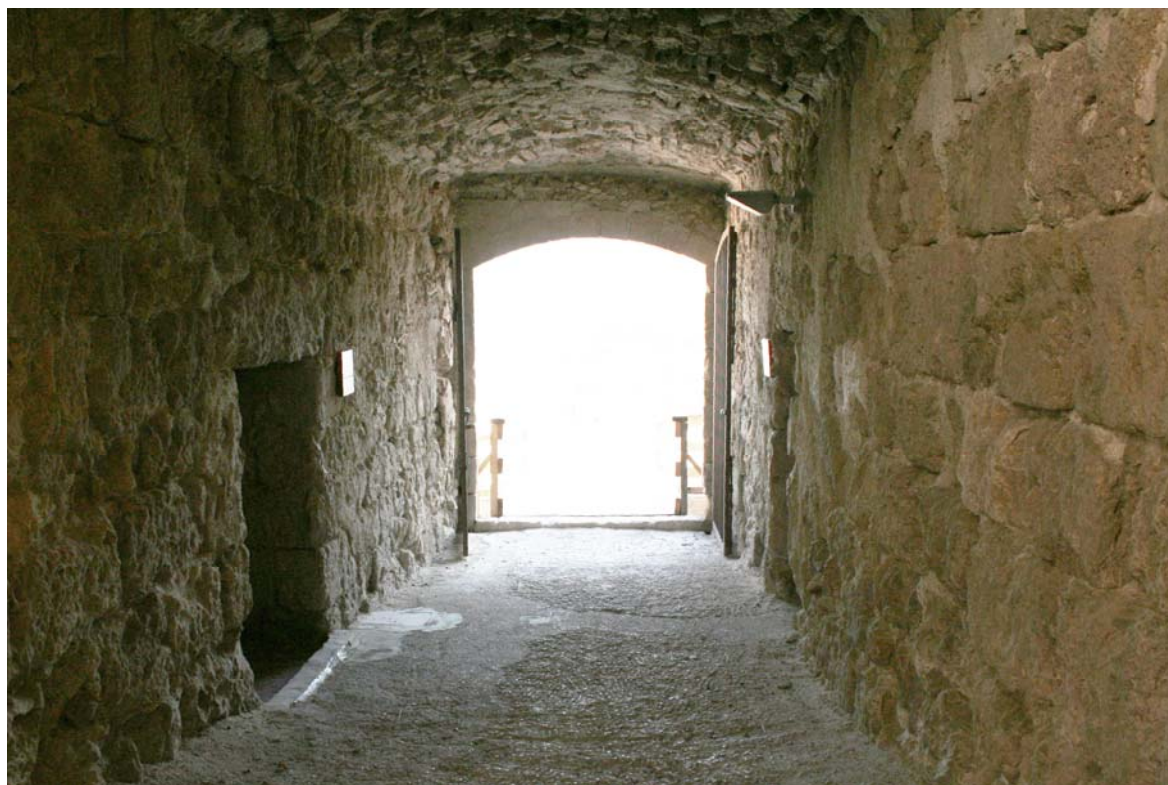
Fotografia 02. Vista de la mateixa porta des de l'interior del corredor.

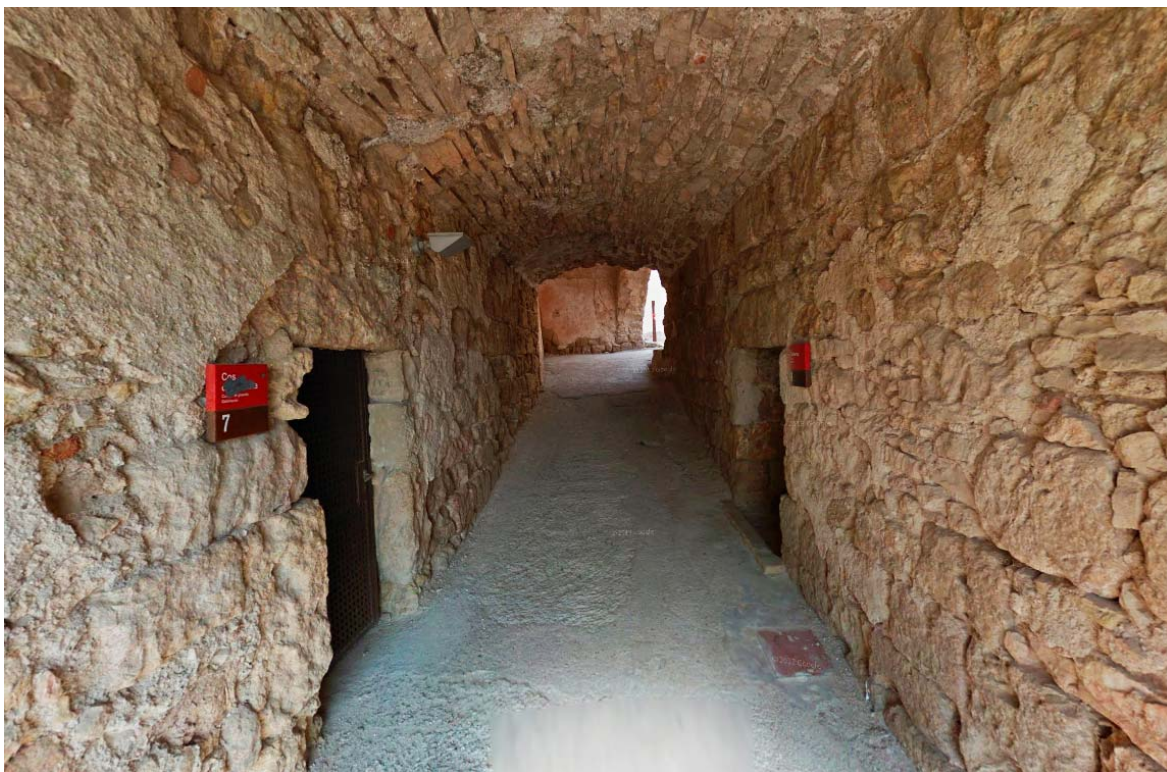
Fotografia 03. Aspecte del corredor en fotografia d'arxiu abans de la col·locació de la xarxa de protecció de la seva volta.

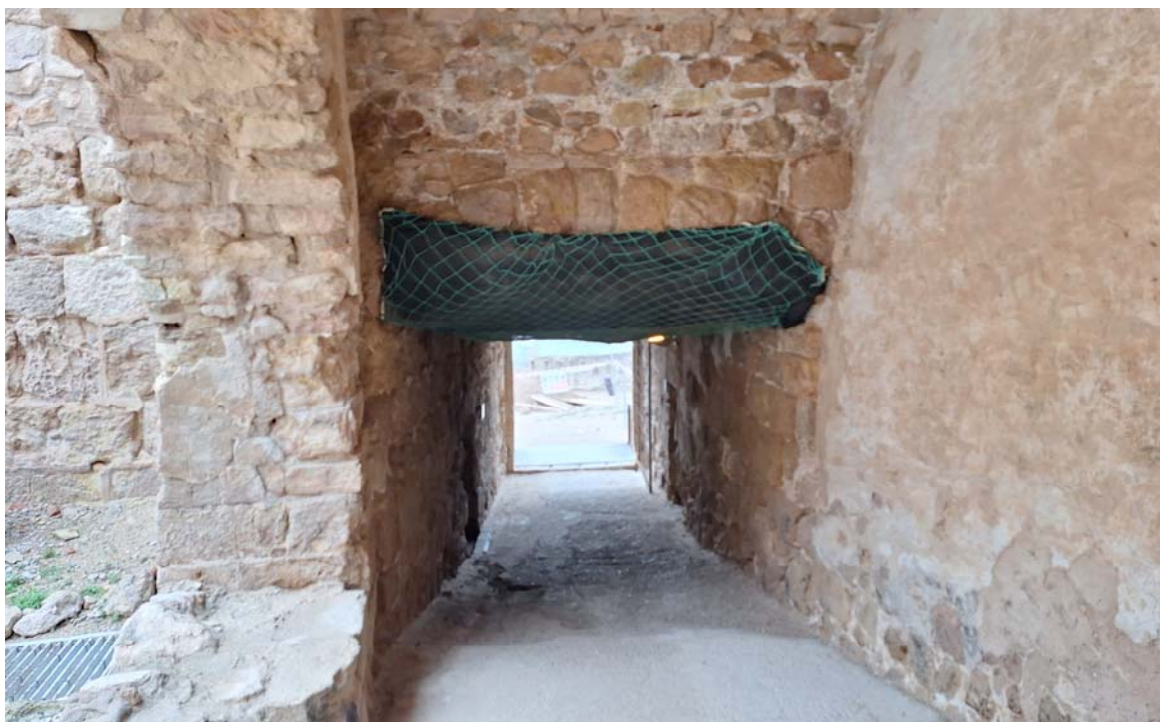
Fotografia 05. Imatge actual del corredor amb la xarxa de protecció instal·lada a la volta del seu primer tram.

D'entre els espais sobre els que s'intervé, la volta del primer tram del corredor d'accés al recinte sobirà és probablement el més afectat. Això es deu a que aquest està situat sota del pati descobert amb un terra poc impermeable, format en part, per un paviment de còdols de riu. Tant és així que, per evitar el risc que sobre els visitants i usuaris presentaven els petits desprendiments de fragments de pedra i morter que habitualment es produeixen, es va instal·lar al seu sostre, fa més de anys, una xarxa de protecció. Més enllà de que el problema de la degradació segueix latent, la instal·lació d'aquest element de protecció ofereix una imatge molt negativa d'aquesta part del monument. Com que per sobre del segon tram hi ha un cobriment amb un reblert de terres d'una potència molt important (més de 4,5m) les filtracions d'aigua que hi arriben són molt menor, i en conseqüència el grau de degradació és força menor.

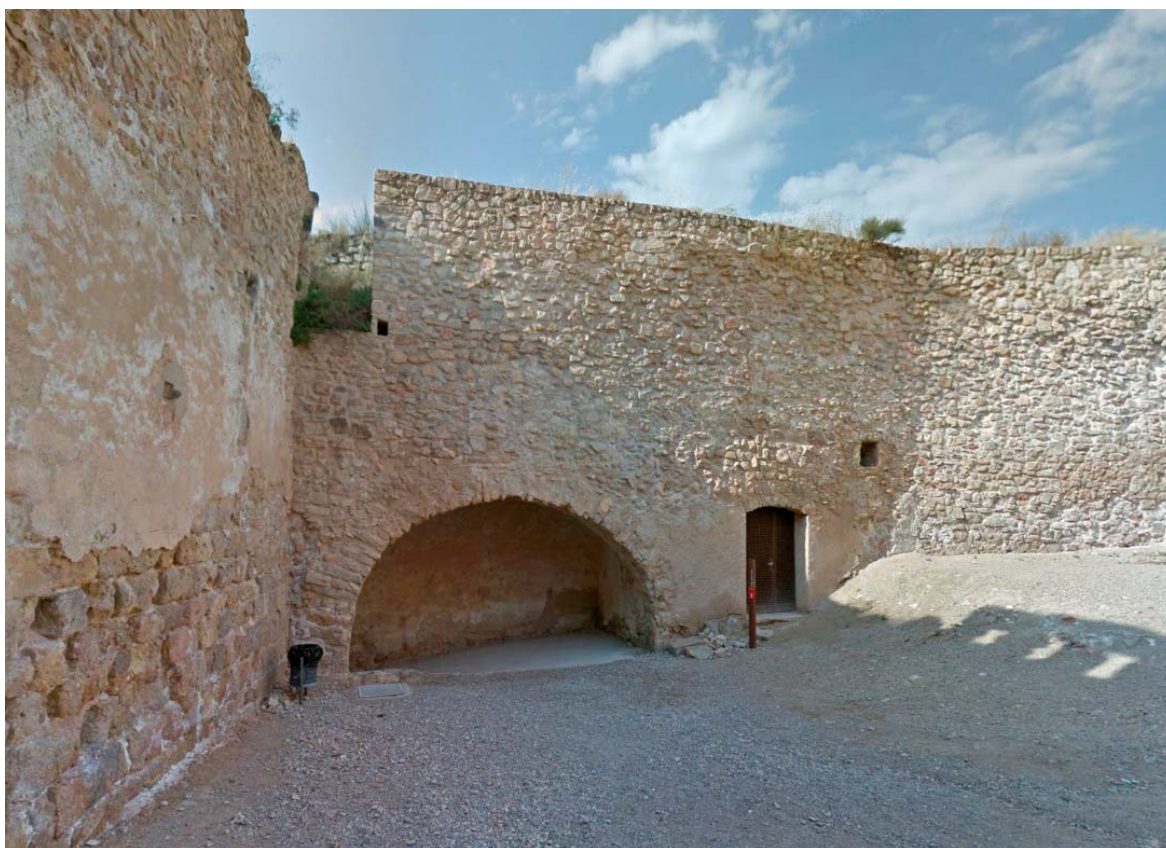
Fotografia 06. Vista de l'arc de mig punt d'accés al corredor des del pati d'armes.

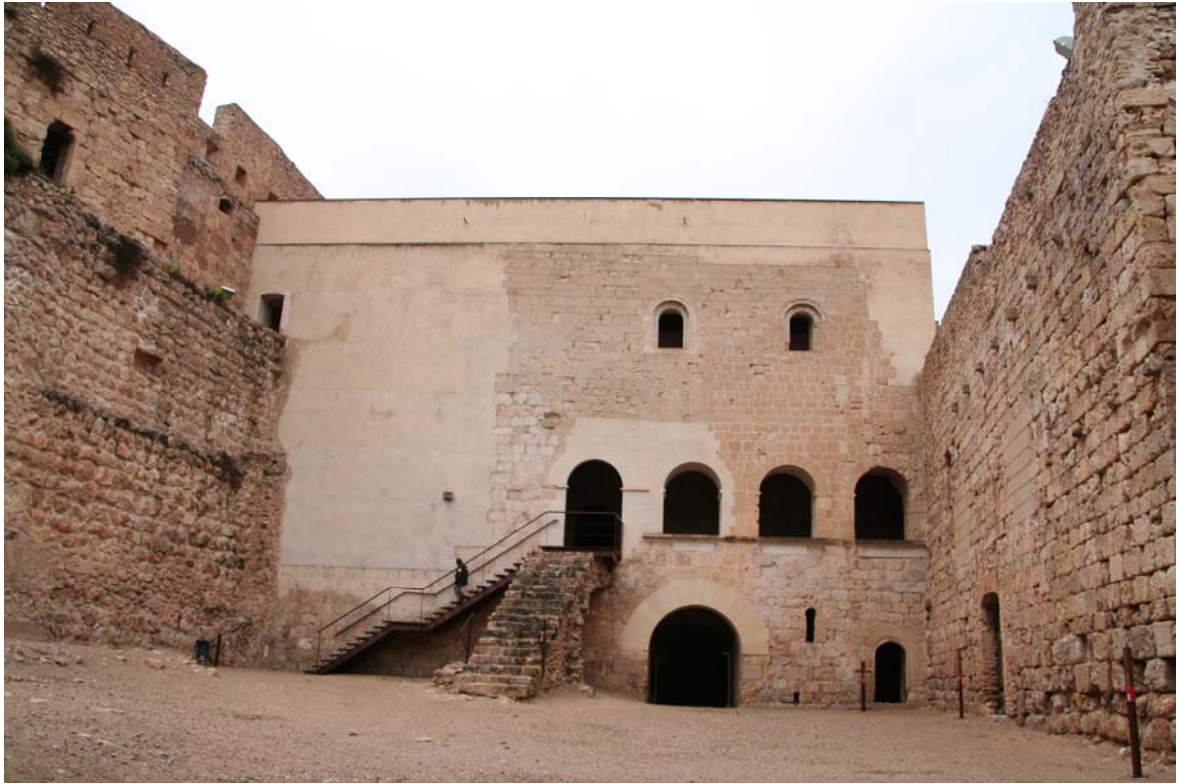
Fotografia 07. Vista general del cos nord del recinte sobirà.

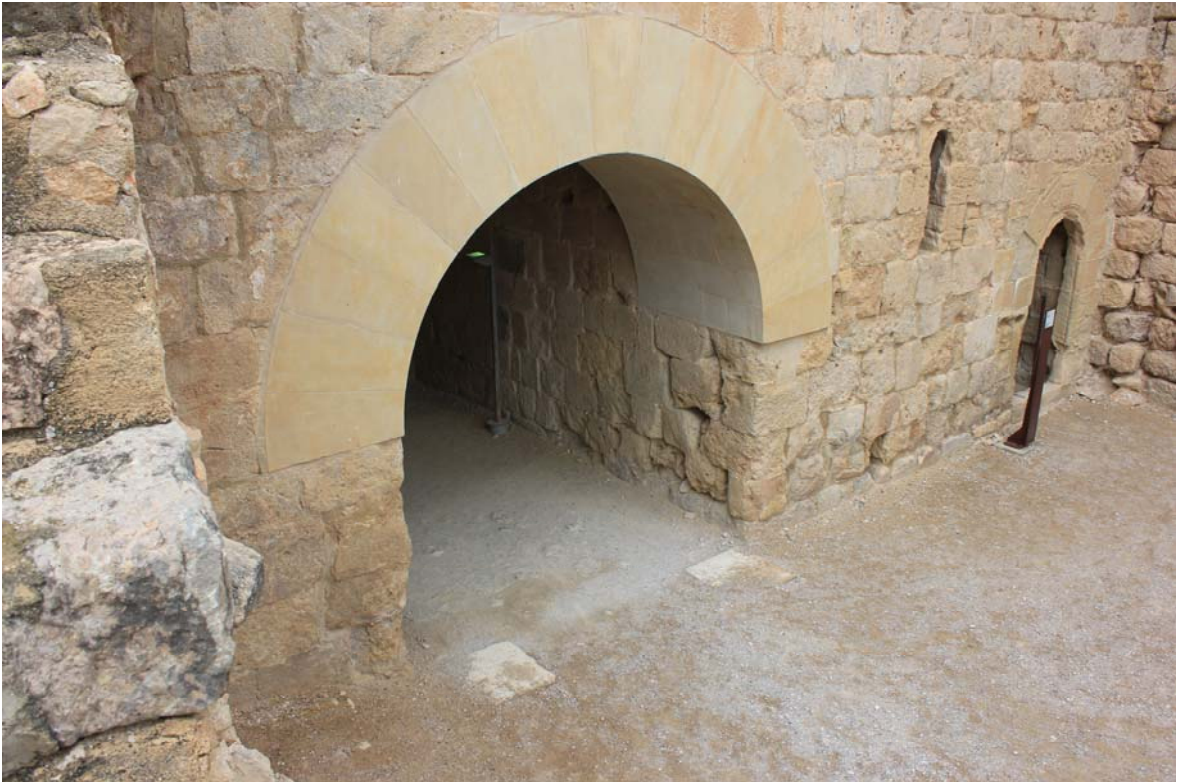
Fotografia 08. Detall de l'obertura en planta baixa del cos nord que a través d'un passadís condueix al celler.

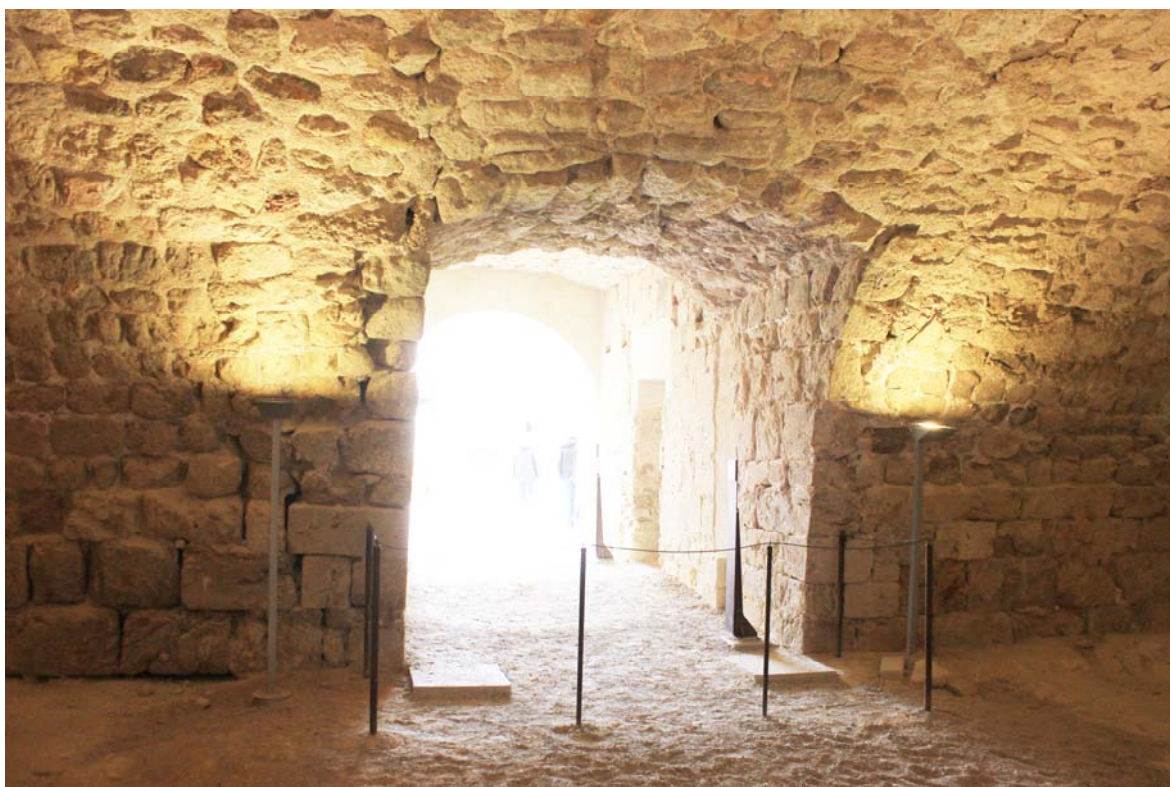
Fotografia 09. Vista del passadís d'accés al celler des de l'interior d'aquest.

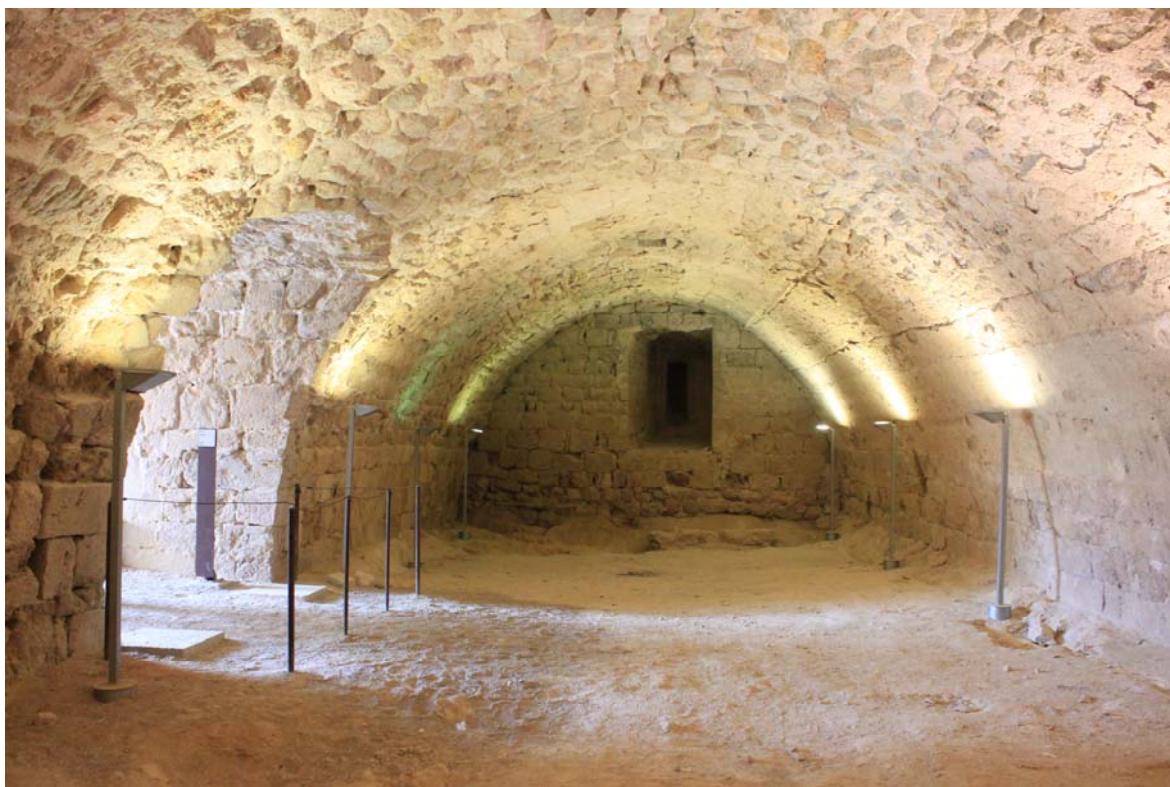
Fotografia 10. Interior del celler vist des de l'extrem del cantó de llevant.

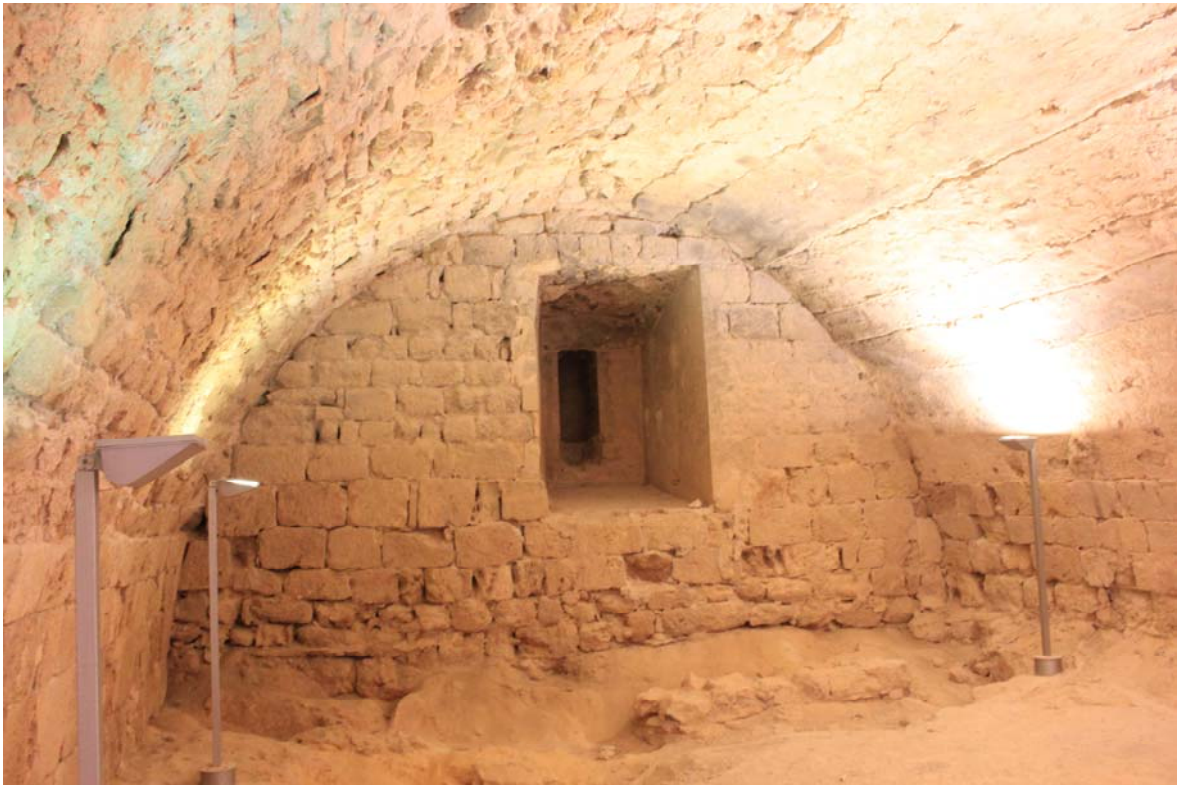
Fotografia 11. Detall de l'estat actual del tancament del cantó de ponent del celler.

La volta i els tancaments verticals del celler estan afectats per aquests mateixos mecanismes de degradació però en grau menor, ja que el cos est presenta un sistema de cobriment efectiu. Els petits desprendiments de materials que s'hi produeixen, en aquest cas, no arriben a afectar la seguretat dels visitants, ja que encara que el celler es visible des del recorregut de vista del monument, actualment no es pot accedir físicament al seu interior. Amb tot, l'estat actual sí que afecta de manera negativa la seva imatge.

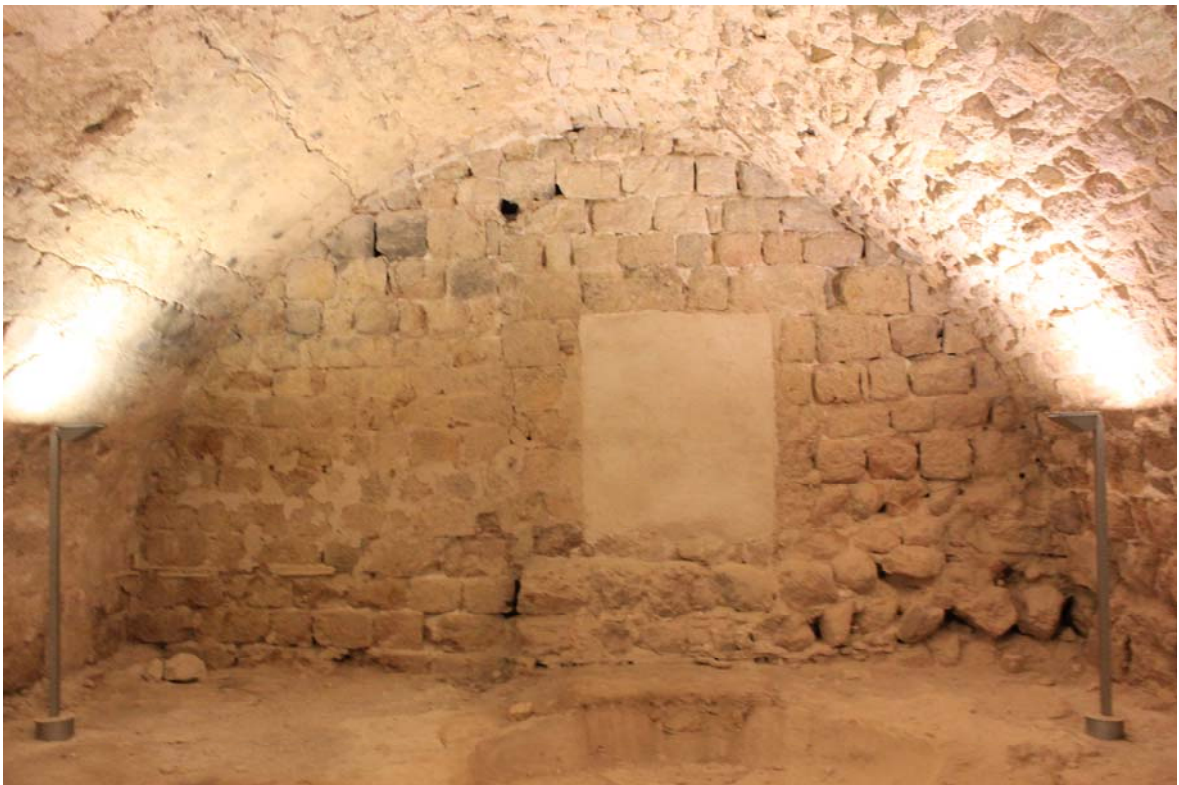
Fotografia 12. Tancament del cantó de llevant de la nau del celler, amb antiga obertura de connexió amb el refetor, cegada.

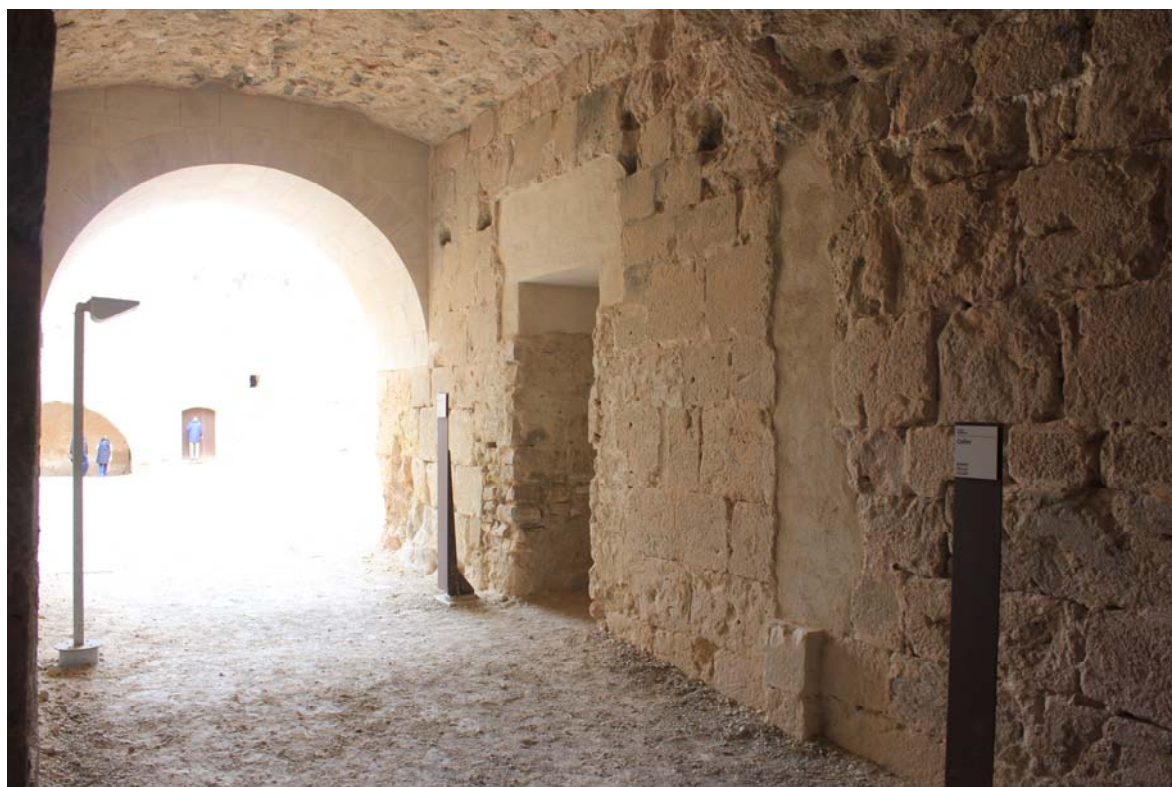
Fotografia 13. Vista que mostra el tancament lateral del passadís d'accés on s'aprecia l'empremta de la porta

de pedra expoliada que antigament tancava el celler.

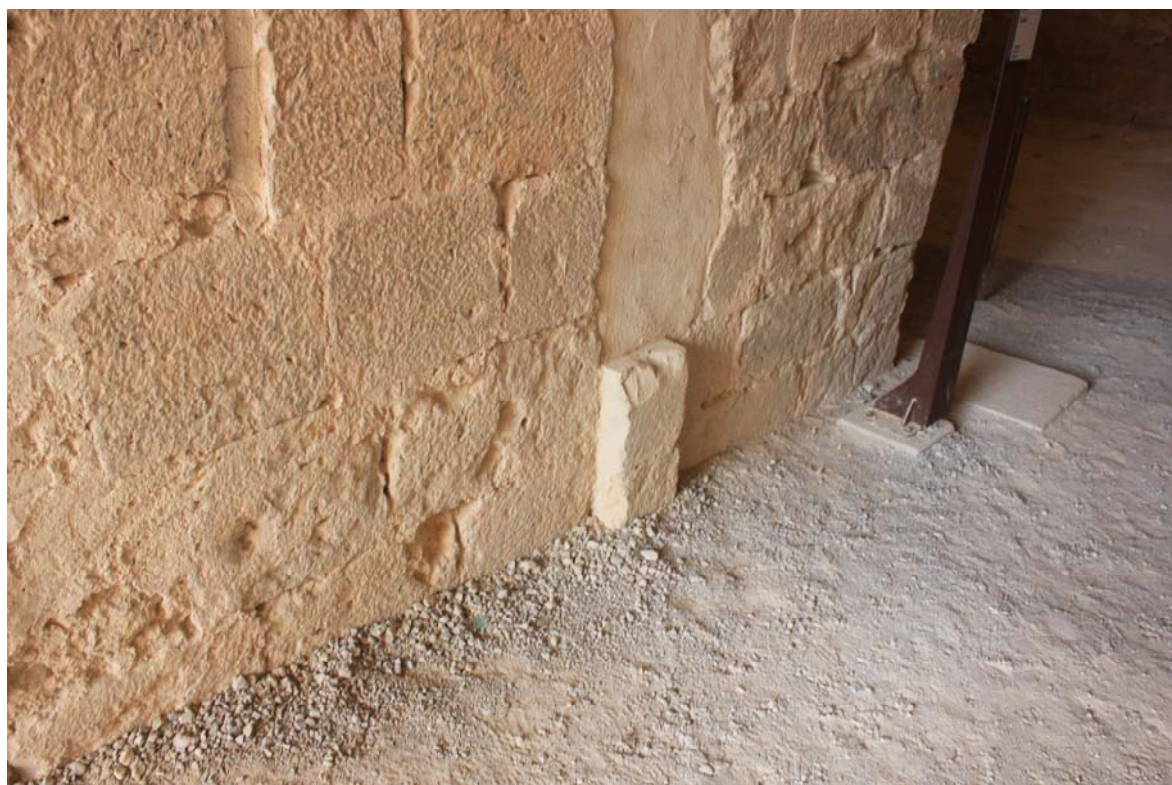
Fotografia 14. Detall de les restes conservades en un dels brancals escapçats d'aquesta porta.

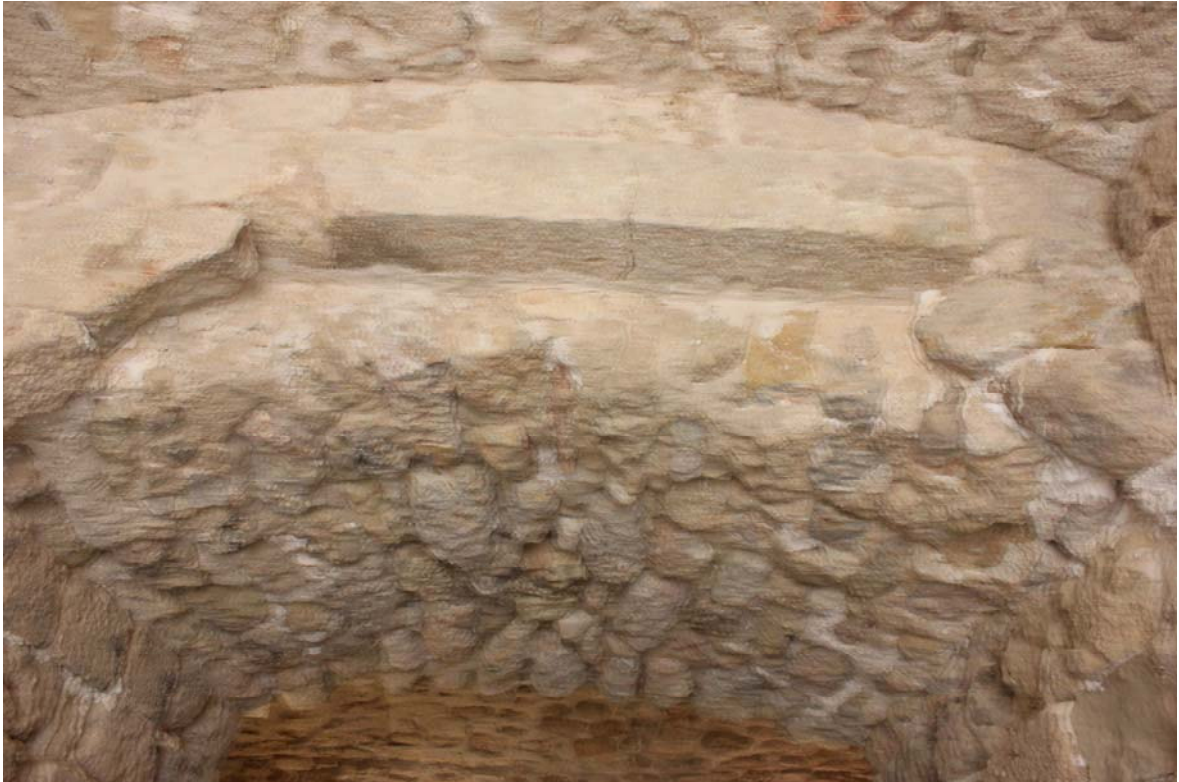
Fotografia 15. Emprems de la mateixa porta en la seva trobada amb el sostre del passadís.

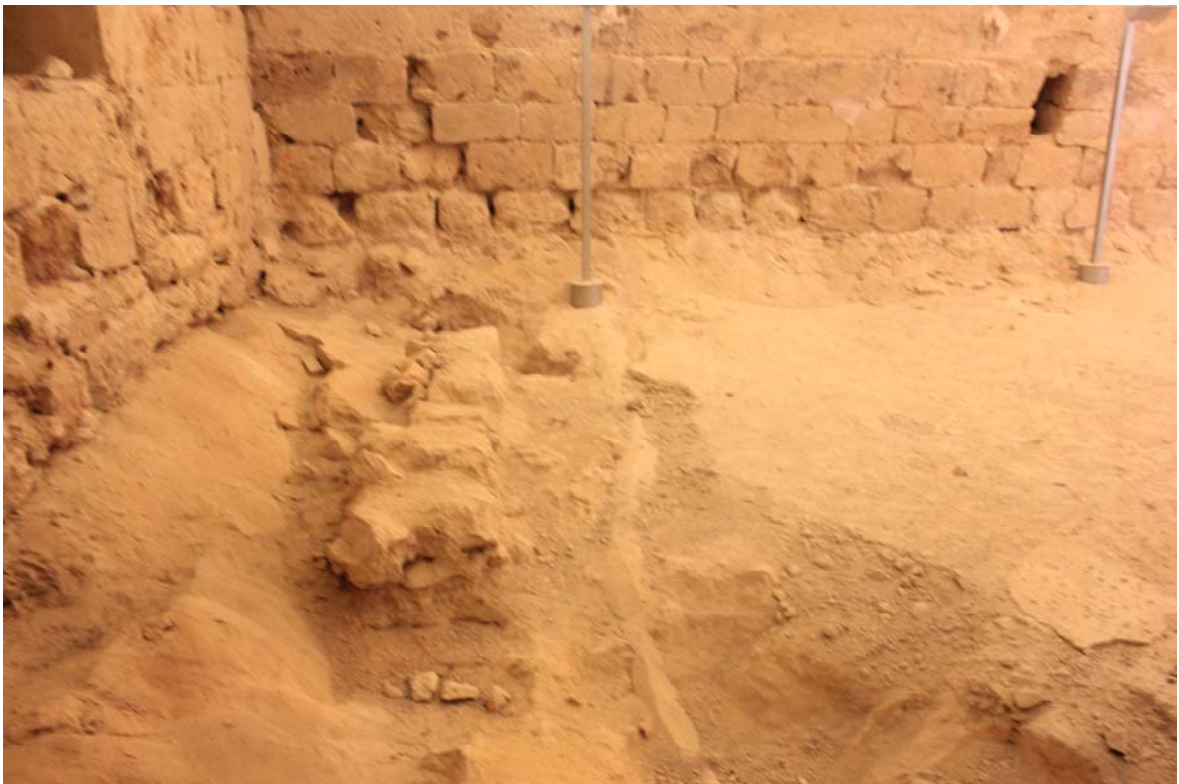
Fotografia 16. Restes de estructures d'època indeterminada localitzada sota el terra de l'extrem del cantó de ponent del celler.

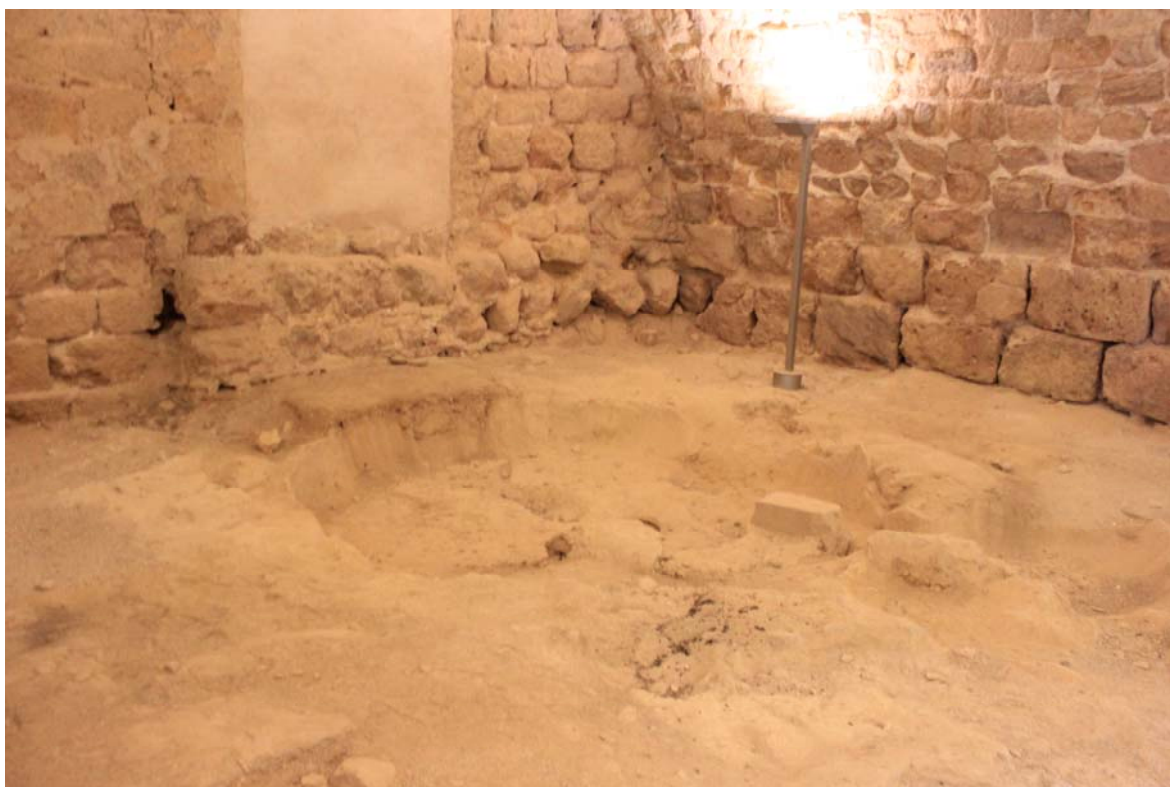
Fotografia 17. Estat actual de les restes de la premsa localitzada aprop de la cantonada sudest del celler.

També es preveu dintre d'aquesta intervenció consolidar les restes de la premsa localitzada a l'interior del celler. El procés per a fer-ho serà similar al ja descrit per a la resta d'elements de fàbrica i consistirà en una neteja profunda en sec, feta també amb raspall suau o pinzell, acompanyat d'aspiració. Després està previst l'execució de bisellats, rejuntats i segellats de fissures amb morter de calç amarada o hidràulica per garantir unes bones condicions d'estabilitat estructural i conservació material. Es tindrà molta cura de que la textura i coloració dels morters sigui l'adient en cada part d'aquests elements per aconseguir una visió integrada i harmònica de les reparacions efectuades.

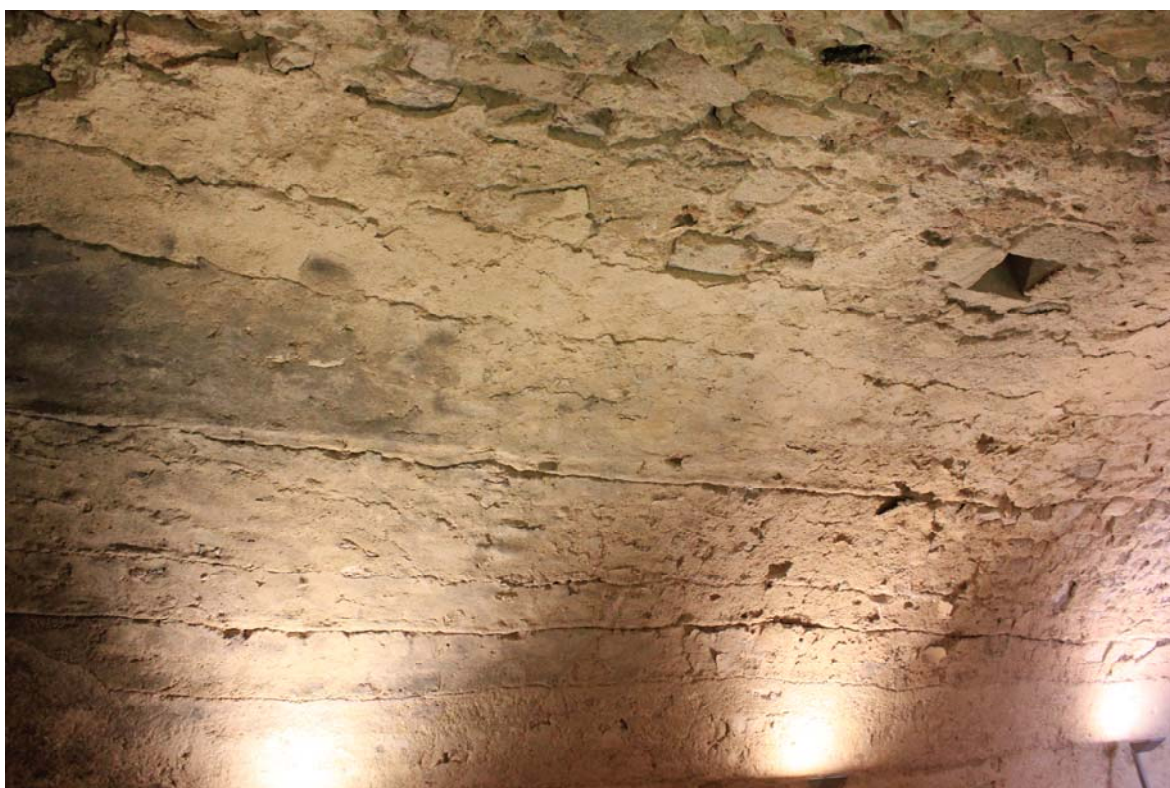
Fotografia 18. Detall de l'estat actual de conservació de les voltes amb plaques de morter amb estabilitat precària i degradacions considerables.

La consolidació de la part superior de les voltes feta amb maçoneria ordinària, consistirà en el sanejat de les parts degradades de pedra o morter que es considerin irrecuperables, seguida d'una neteja profunda general manual en sec dels paraments, realitzada amb raspall suau, pinzell i/o aire a baixa pressió, acompanyada d'aspiració. Es descarten operacions de dessalatge mitjançant apòsits per evitar l'activació de nous moviments interns de sals a les fàbriques i posteriors recristal·litzacions en superfície que puguin agreujar les degradacions actuals de la pedra.

A més, es realitzarà el segellat de fissures i buits que puguin comportar inestabilitat de part de la fàbrica i es realitzaran bisellats a l'entorn de plaques de morter o pedra en els que es detecti cert risc de despreniment. El morter emprat per a fer-ho serà de calç hidràulica NHL 3,5 i àrid gruixut, amb un acabat superficial raspallat i/o amb esponja per aconseguir una textura i coloració ben integrada amb els originals en contacte.

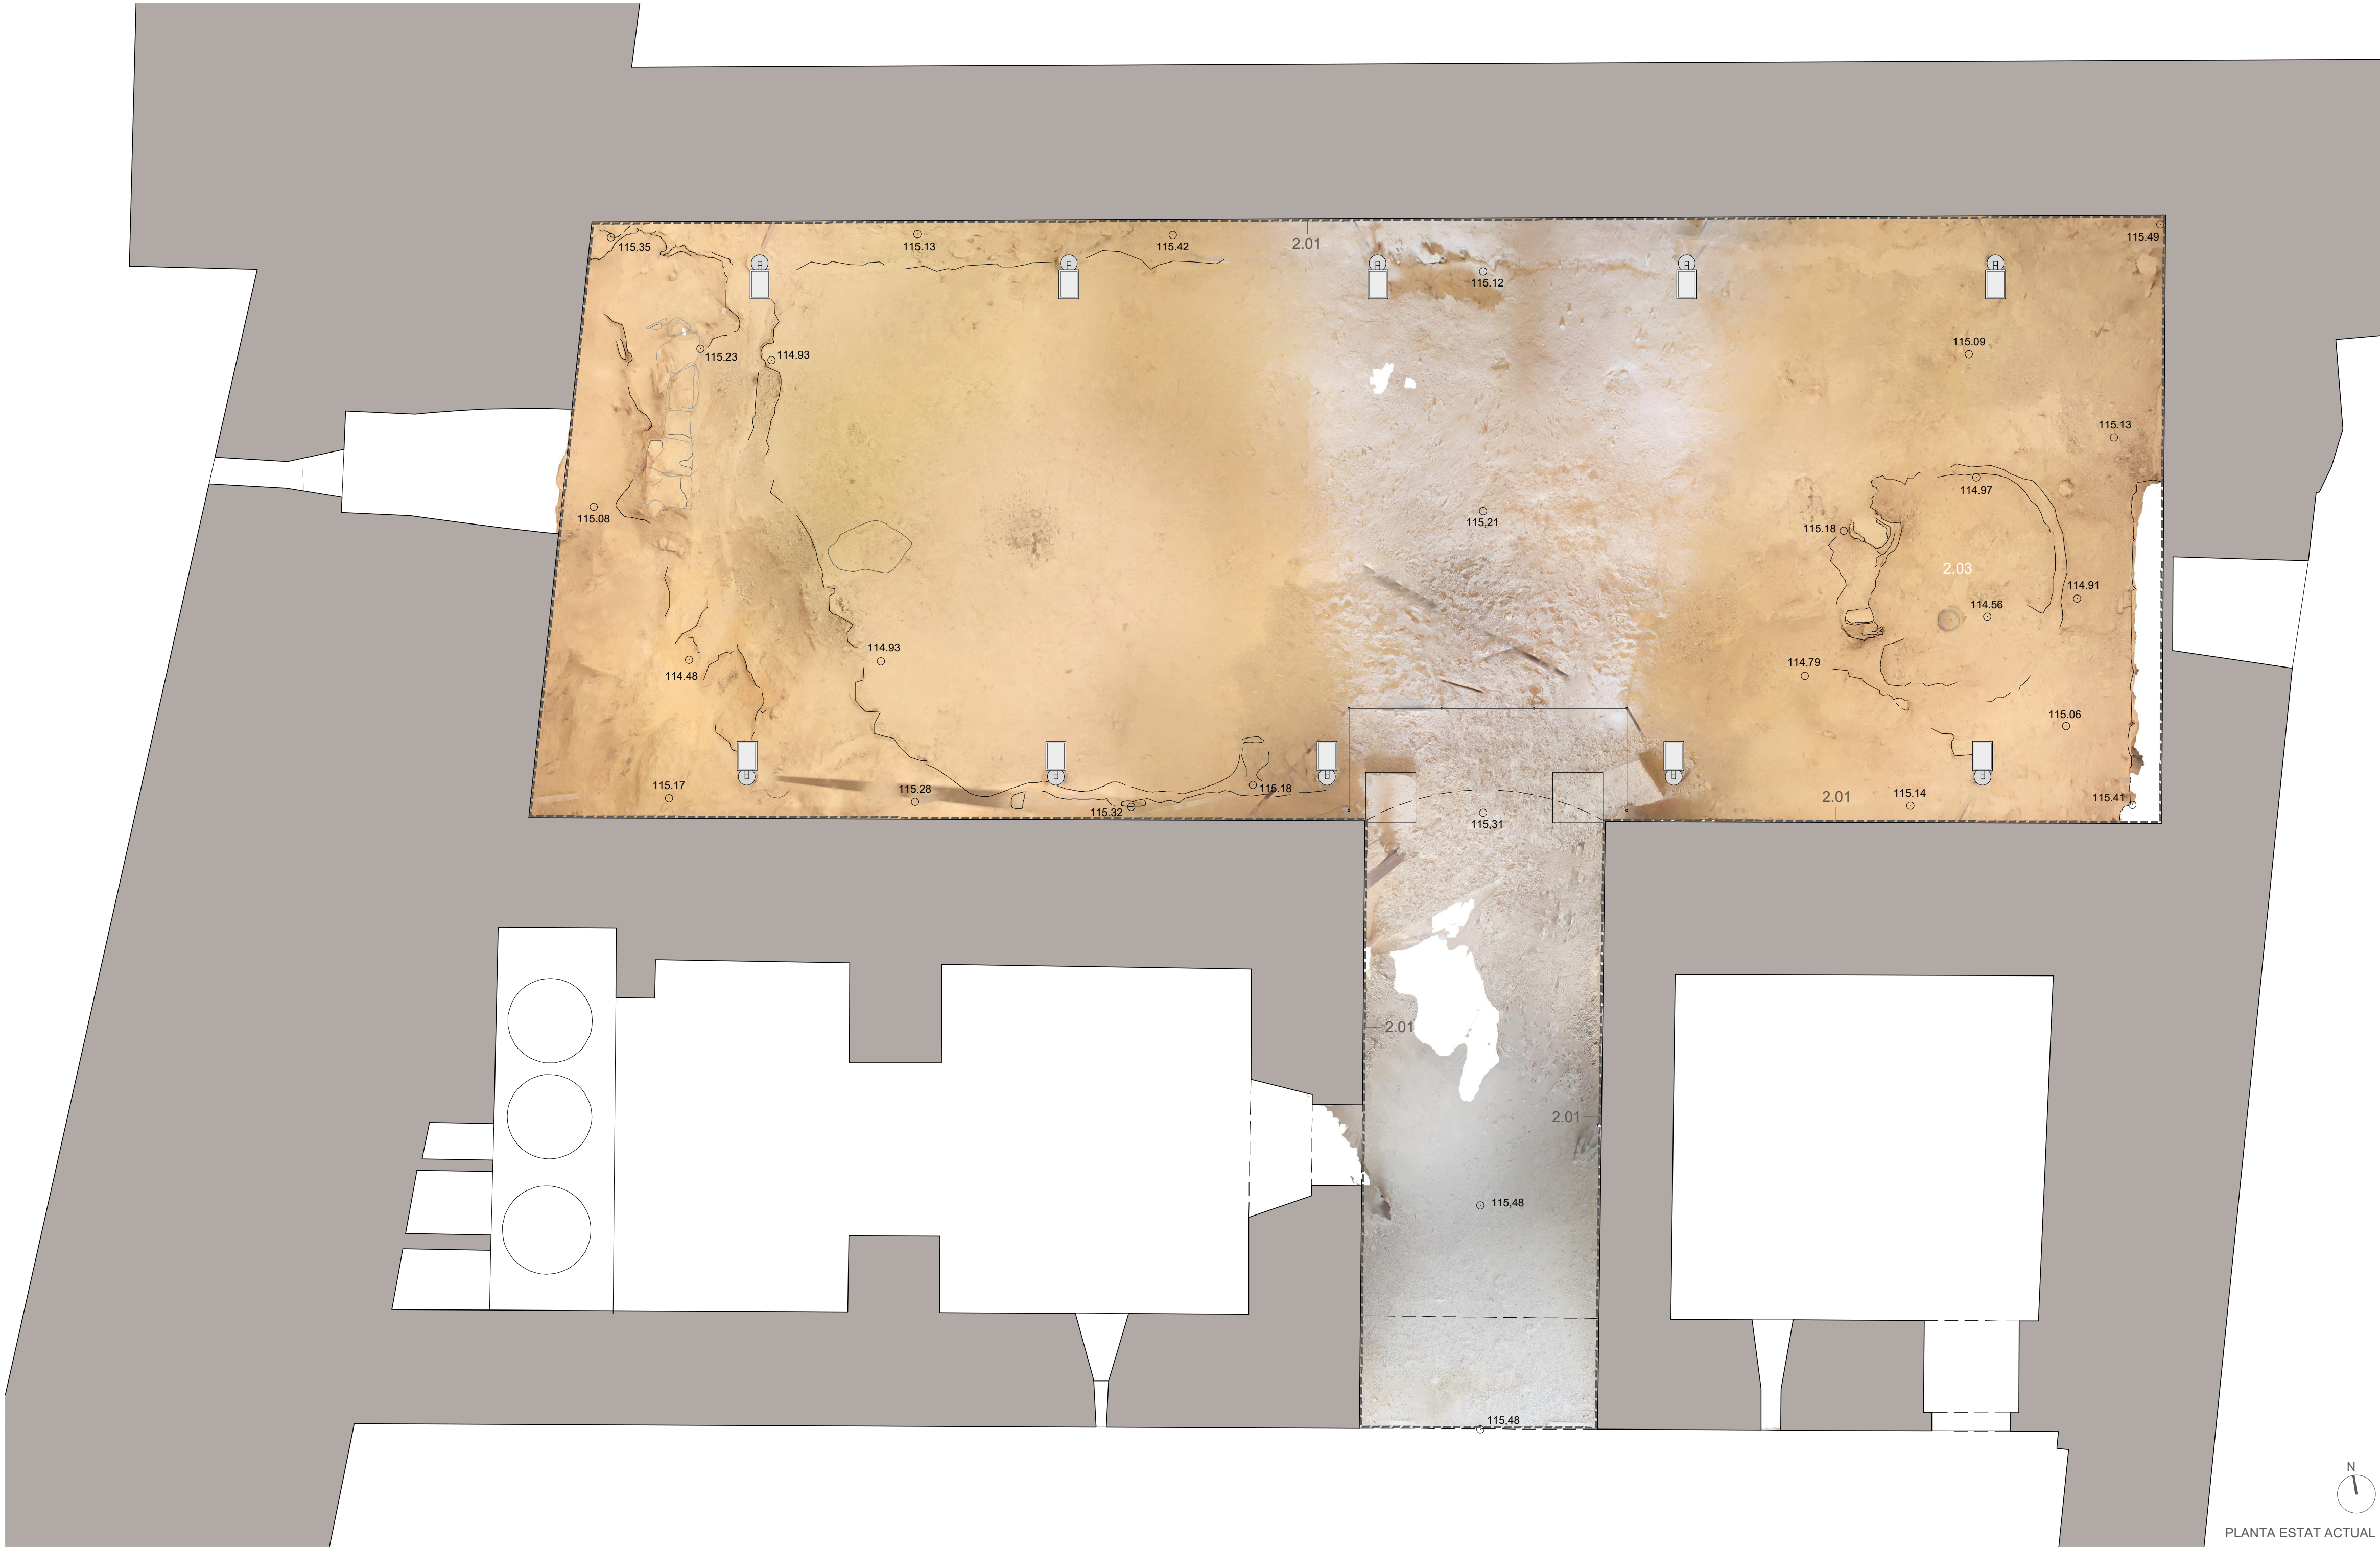
2. RESTAURACIÓ I TRACTAMENT DE PARAMENTS HISTÒRICS

- 2.01. Neteja, sanejat i rejuntat de volta de maçoneria  
2.02. Neteja, sanejat i rejuntat de paraments verticals de carreus  
2.03. Consolidació i restauració d'estructures antiga premsa

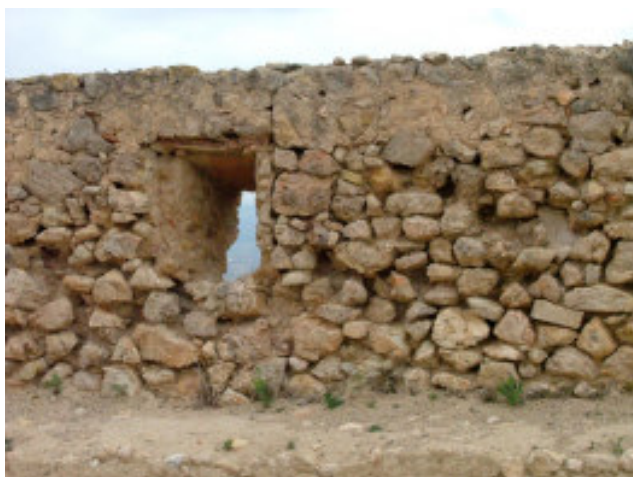
Les aspitlleres estan rematades per totxo ceràmic, les mides de les quals suggereixen una cronologia del XVII

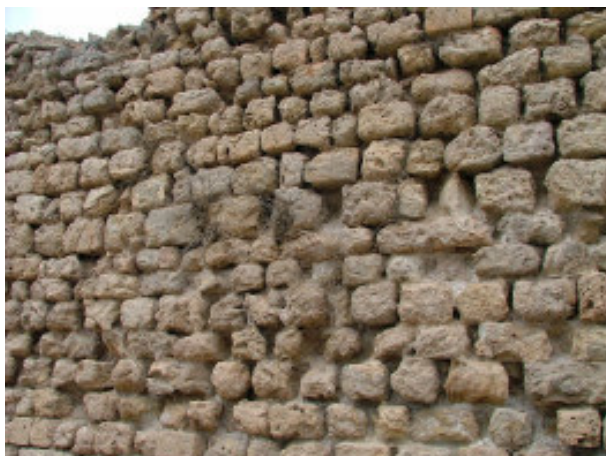
La pèrdua dels morters a causa de la reacció descrita en el text ha significat, en algun cas, la caiguda de carreus i la inestabilitat del mur afectat: l'exemple clar és aquest mur de les cavallerisses.

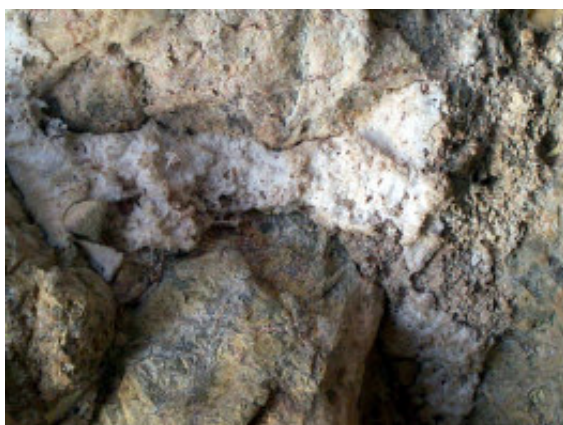
El creixement de sulfats de magnesi associat als morters és força evident.

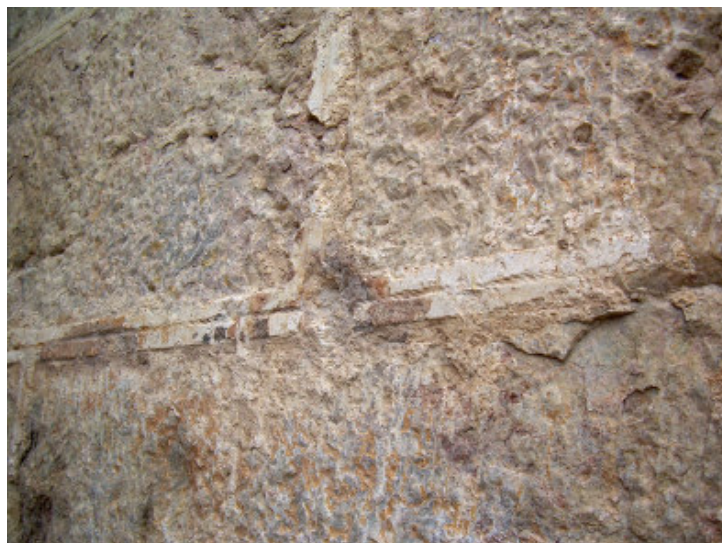
Encintats dels murs del castell, amb la junta horitzontal marcada amb una corda i la vertical amb una eina encisa.

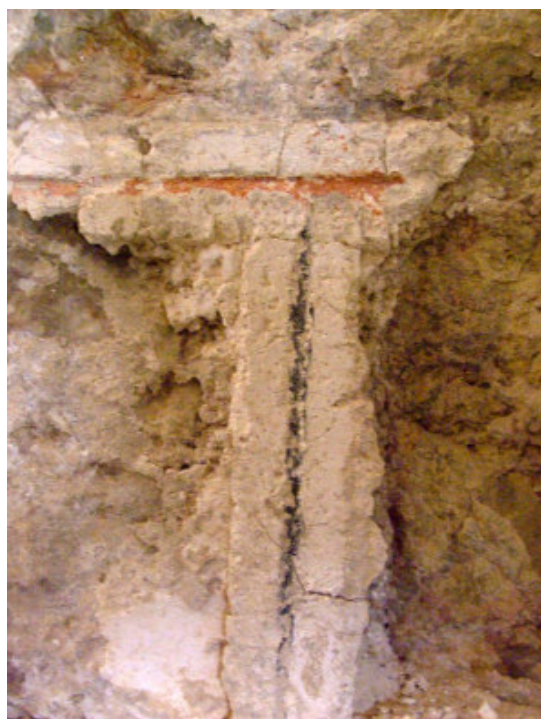
L'encintat interior del refetor està marcat com els exterior i, a més, pintat de colors vermell i negre.

En l'annex 2 es presenten les descripcions corresponents a cada una de les mostres extretes i analitzades, si bé es pot dir que els encintats de l'interior del refetor són molt similars als de l'exterior de les cavallerisses, mentre que altres semblen estar fets amb un morter lleugerament diferent. Aquesta afirmació no ha de tenir necessàriament implicacions cronològiques perquè es tracta de materials de rutina, sense cap altre requeriment tècnic que la necessitat de col·locar un morter fi que impedeixi la disgregació

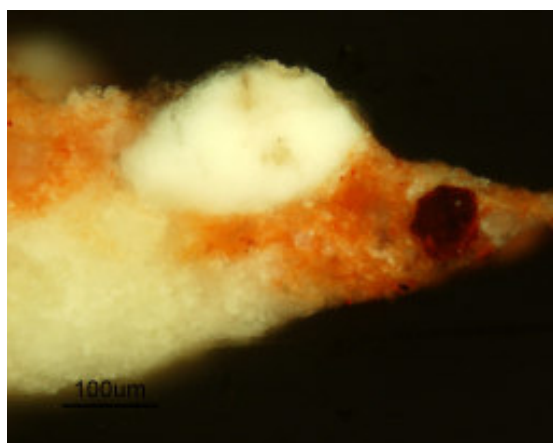
Detall de l'estratigrafia. Imatge SEM amb electrons retrodispersats.

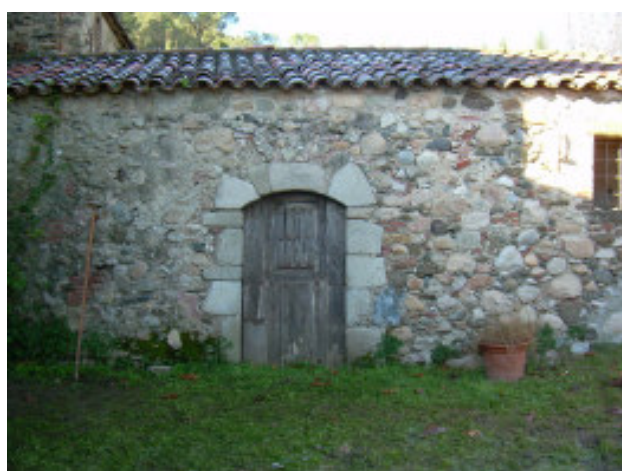
Exemple d'una masia – Can Figueres, Gualba – amb un acabat similar al que es proposa en el primer cas.

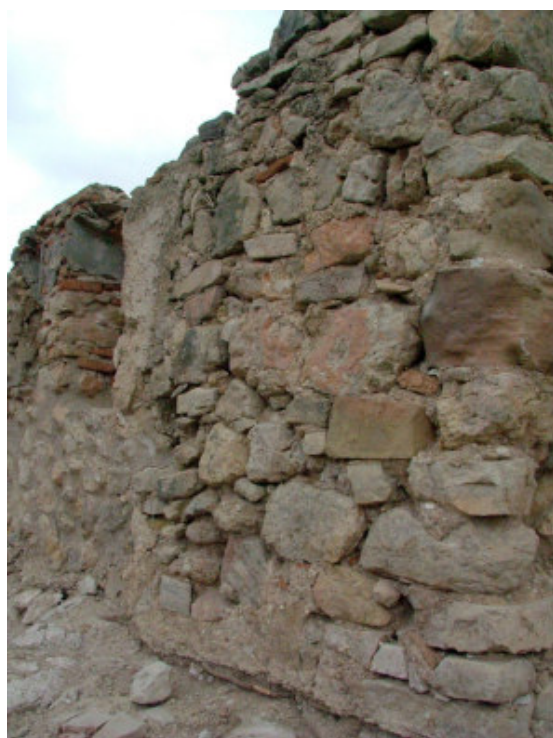
DESCRIPCIÓ -> Morter de junta del mur del bastió del cos principal. Possiblement del segle XVII o XVIII.

Morter amb lligant de color blanc-beix, de calç amb certa quantitat d'argiles. L'àrid està format per una sorra heteromètrica que conté quars, feldspats, roques metamòrfiques i sedimentàries i nòduls de calç. Hi ha grans de mides centimètriques i una fracció de grans mil·limètriques i submil·limètrics, com correspon a les juntes d'un paredat irregular. El morter està ben cohesionat i compactat, presenta algunes vacuoles de petita mida i és força dur.
