Generalitat de Catalunya  
Departament de Cultura  
**Agència Catalana del Patrimoni Cultural**  
Àrea de Monuments i Jaciments

## **MEMÒRIA PER A LA CONSOLIDACIÓ DE VOLTES DEL CORREDOR D'ACCÉS I CELLER DEL RECINTE SOBIRÀ DEL CASTELL DE MIRAVET**

Desembre de 2024

Anàlisi dels morters de junta  
i acabats  
Suggeriments de restauració

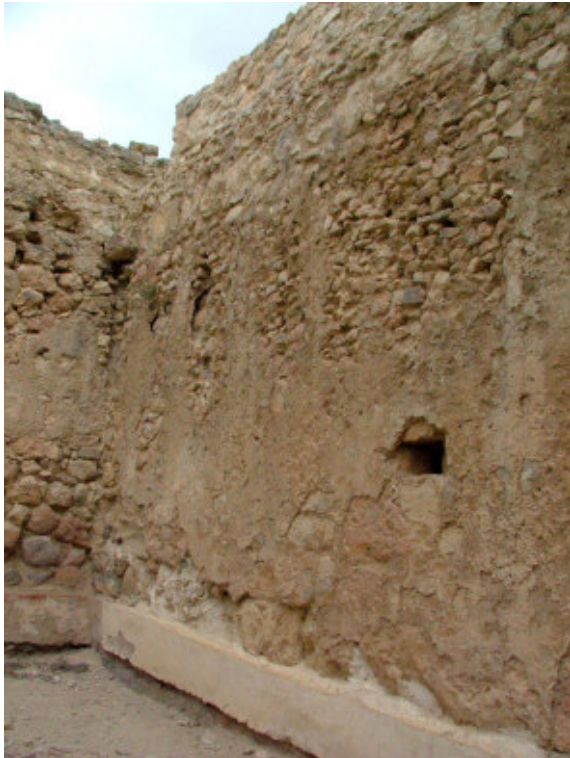
## MIR02

DESCRIPCIÓ -> Morter del mur interior del bastió principal

Morter de color marró amb lligant de calç i argiles molt abundants, que presenta una porositat considerable. L'àrid és relativament molt poc abundant i consisteix en una sorra de quars, feldspats, fragments de roques metamòrfiques i algun fragment de roca sedimentària. Hi ha certa selecció de l'àrid en filades de grans més grollers i més fins, possiblement a causa de l'aplicació. També hi ha un cert canvi de coloració del lligant de més marró a més vermellós. Es tracta d'un arrebossat, la qual cosa justifica aquesta distribució en capes i la selecció granulomètrica causada al allisar la capa de morter.

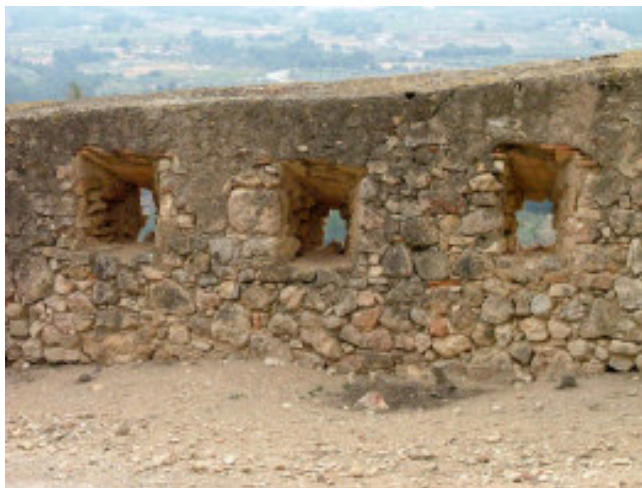
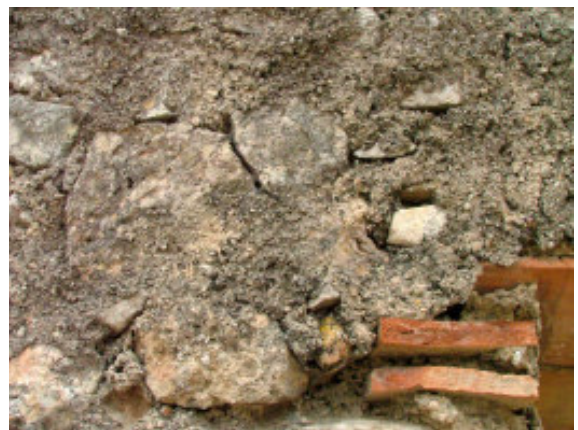
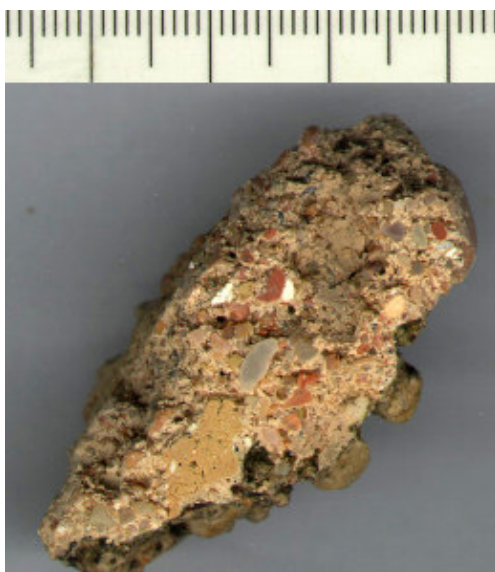
## MIR05

DESCRIPCIÓ -> Morter de junta i exterior de las espitlleres del perímetre.

Morter de color beix amb àrid força abundant format per grans equidimensionals i de vores arrodonides, entre els que es pot trobar quars, feldspats, fragments de roques metamòrfiques i de roques sedimentàries i també alguns nòduls de cal. L'àrid és heteromètric: hi ha des de grans de varis centímetres, mil·limètrics i també submil·limètrics. Es troba cohesionat i compacte i és força dur. Hi ha certa quantitat de petites vacuoles.

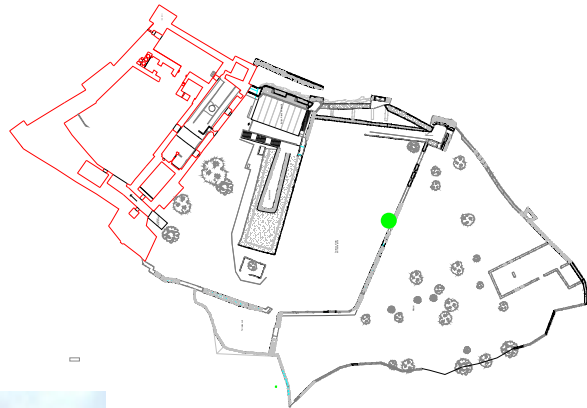
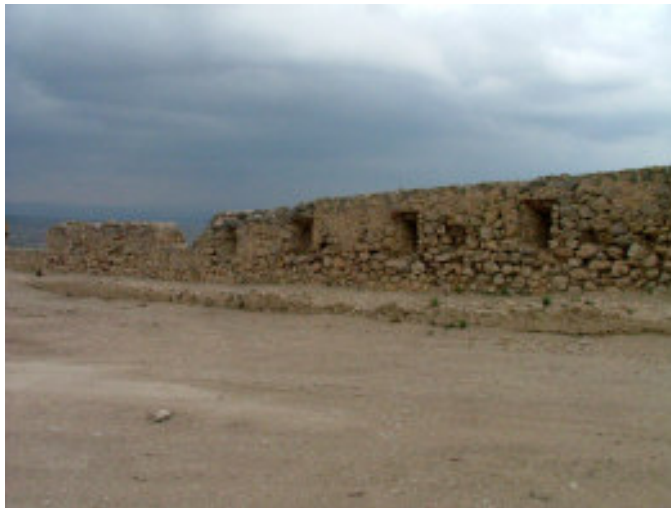
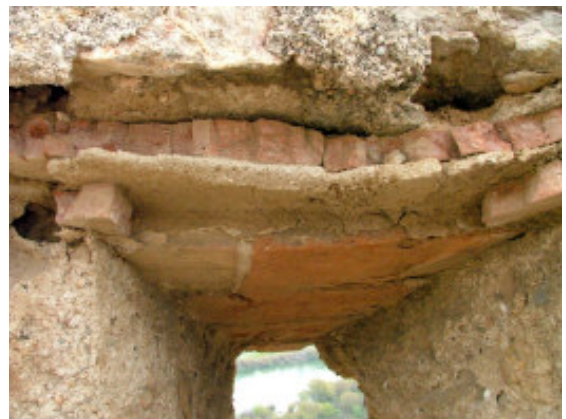
## MIR06

DESCRIPCIÓ -> Morter de junta i exterior de espitlleres del perímetre costat oest.

Morter de color blanquinós que presenta algunes vacuoles (de mida petita i algunes de varis mil·límetres). L'àrid és abundant: es tracta d'una sorra heteromètrica (varis grans mil·limètrics i de fins a un centímetre, una fracció mil·limètrica i una de submil·imètrica molt poc abundant) de quars, feldspats, fragments de roques metamòrfiques, fragments d'argiles i nòduls de cal. Es troba ben cohesionat i compactat però no és molt dur i es trenca fàcilment.

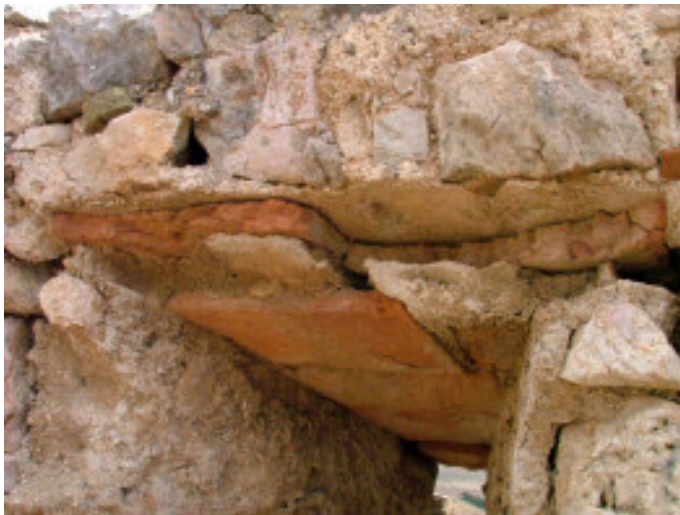
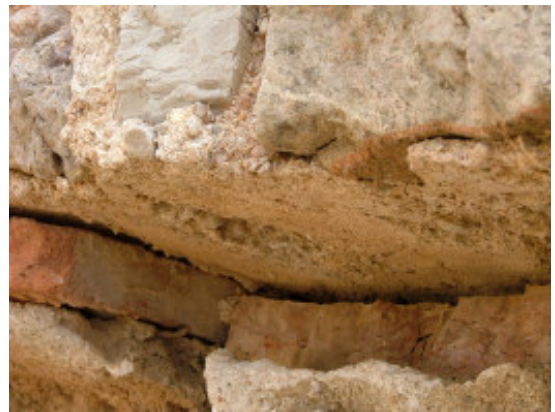
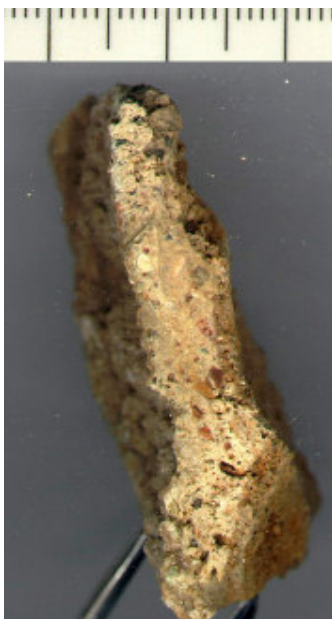
MIR07

DESCRIPCIÓ -&gt; Morter de junta entre totxos de espitlleres

Morter de color beix, amb lligant molt abundant de color beix format per una barreja de cal amb argiles. El morter conté poc àrid, alguns grans de varis mil·límetres, una fracció mil·limètrica i una submil·limètrica força escasses, formades per grans equidimensionals de vores arrodonides de quars feldspats i fragments de roques metamòrfiques. El morter és troba cohesionat i compactat però es tou i es trenca fàcilment.

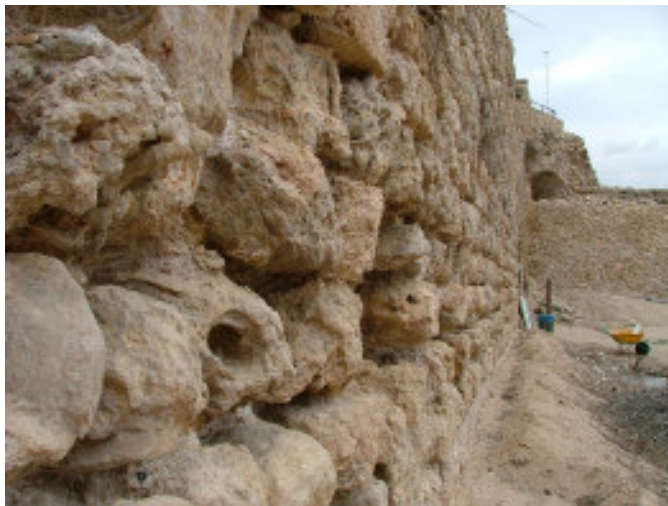
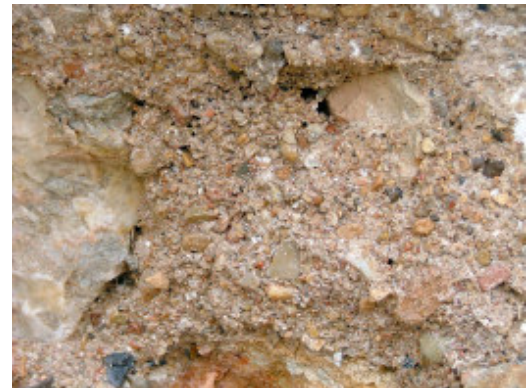
## MIR08

DESCRIPCIÓ -> Morter de junta del mur exterior de la cavallerissa.

Mortor de color marró clar. El lligant es de calç i argiles de color beix i presenta abundants vacuoles i porus de diverses mides (del mil·limètrica a submil·limètrica). L'àrid és molt abundant, es tracta d'una sorra heteromètrica amb quars, feldspats, nòduls de cal, fragments de calcàries, fragments de roques. Es troba cohesionat i compactat però es tou i es trenca fàcilment.

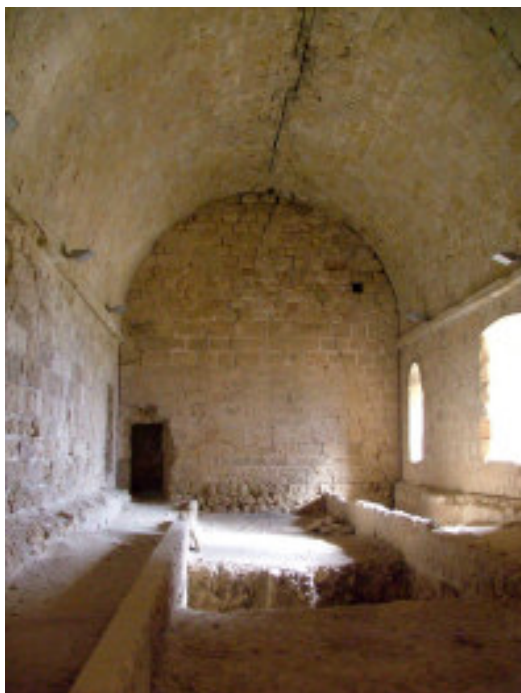
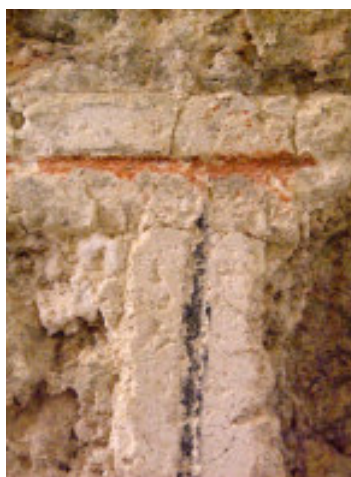
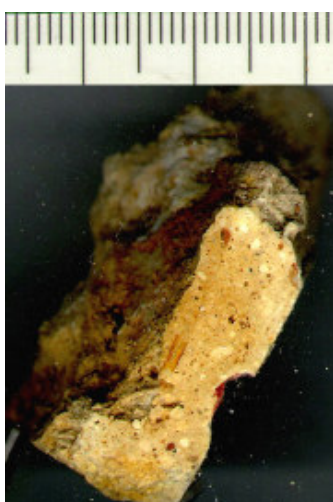
## MIR03 i MIR04

DESCRIPCIÓ -> Encitat amb color vermell (juntres horitzontals del interior del refectori) i encintat amb color negre (juntres verticals) del interior del refectori.

Morter de color beix, amb lligant de calç, que presenta certes diferències de coloració, essent més groc-ocre en algunes zones. El lligant és molt abundant i l'àrid és escàs. Hi ha alguns grans submil·imètrics de quars i fragments de roques, també hi ha nòduls de cal i algunes restes de fibres. Ben cohesionat i compacte.

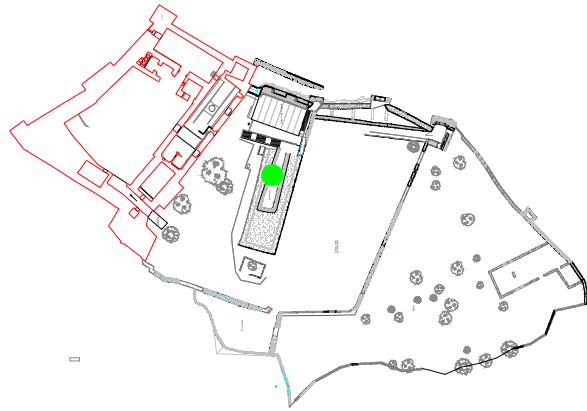
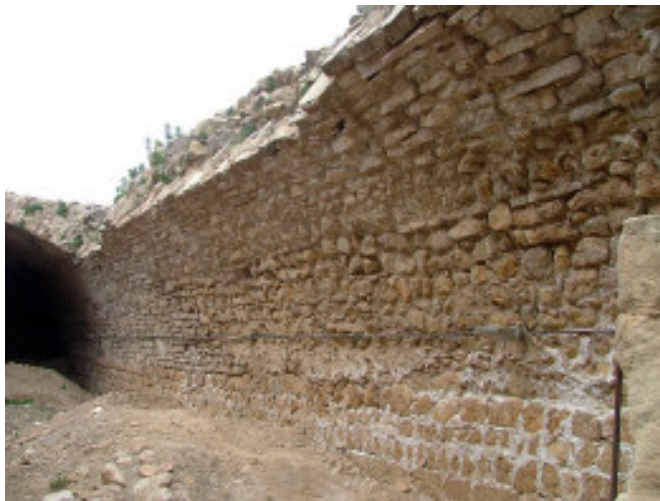
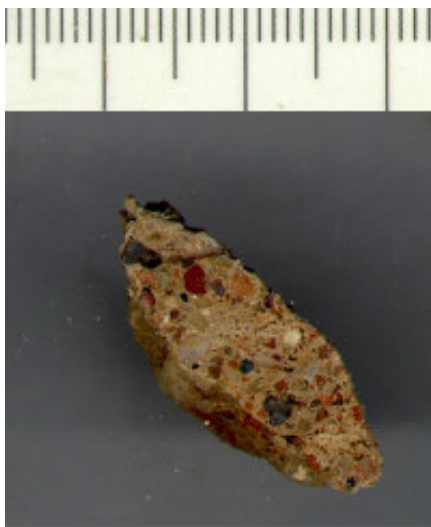
## MIR09

DESCRIPCIÓ -> Encintat exterior de la part menys acurada de la cavallerissa.

Morter de color beix. El lligant de calç i argiles de color beix blanc, que presenta abundants vacuoles (de mida petita i algunes de varis mil·límetres). L'àrid és abundant, es tracta d'una sorra heteromètrica (varis grans mil·limètrics, una fracció mil·limetrica i una submil·imètrica menys abundant) de quars, feldspats, fragments de roques metamòrfiques, fragments d'argiles. Es troba ben cohesionat i compactat i és força dur.

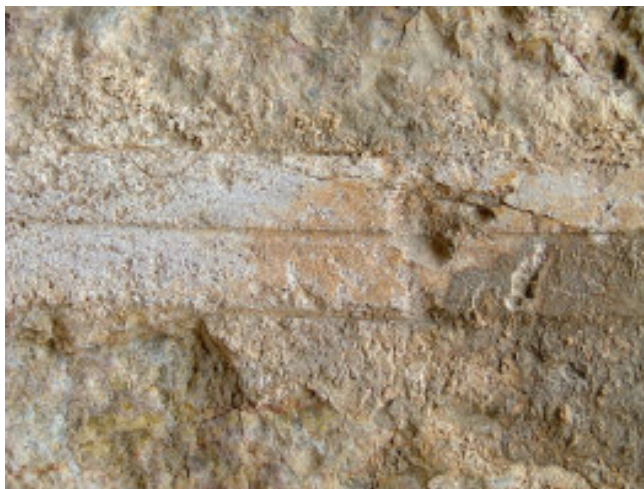
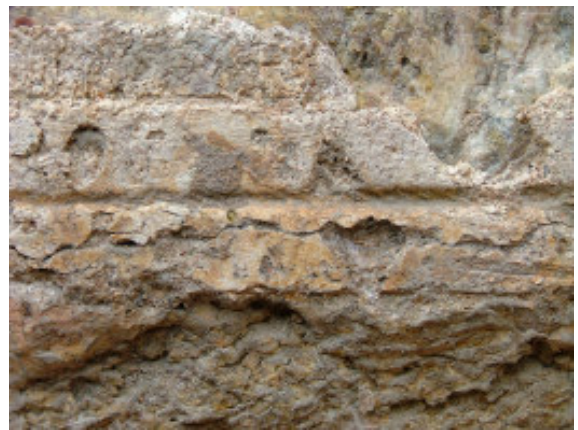
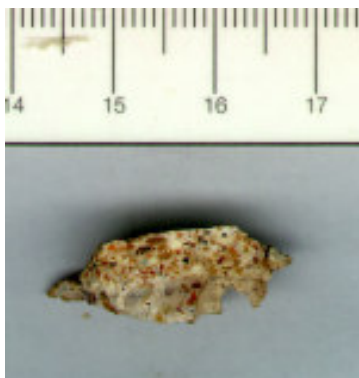
## MIR10

DESCRIPCIÓ -> Encintat exterior de la cavallerissa en zona més acurada,

Capa superior. Morter de color blanc, amb lligant de cal de color blanc tant abundant con l'àrid que presenta algunes petites vacuoles. L'àrid és molt abundant, bàsicament submil·limètric, format per nòduls de cal, quars, feldspats i alguns fragment de roques metamòrfiques i sedimentaries i calcaries. Ben cohesionat i compactat i força dur.

Capa inferior. Morter de color blanc, amb lligant de cal de color blanc abundant que presenta algunes petites vacuoles. L'àrid és menys abundant que en la capa superior i de mida més grollera, és mil·limètric, amb grans de varis mil·límetres, i alguns grans submil·limetrics. L'àrid està format per quars, feldspats i alguns fragment de roques metamòrfiques i sedimentaries i calcaries. Ben cohesionat i compactat i força dur.

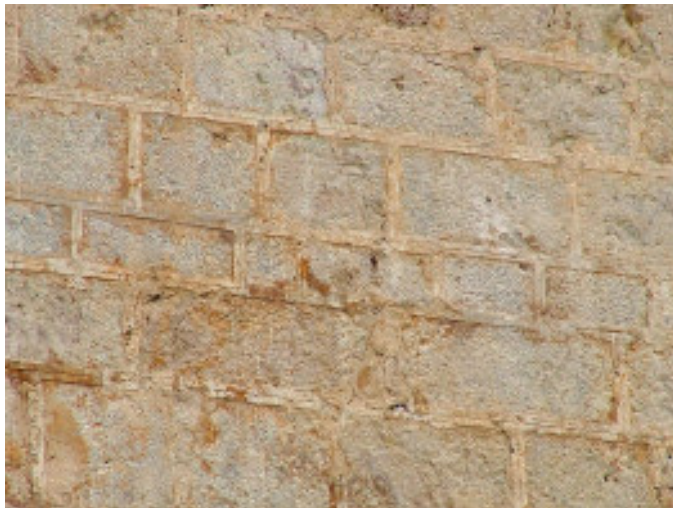
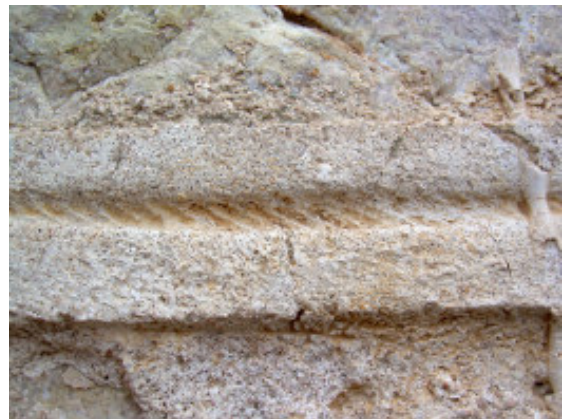
MIR11

DESCRIPCIÓ -&gt; Encintat exterior de la torre noroeste.

Morter de color blanc. EL lligant és de cal de color blanc i presenta escassa porositat. L'àrid és molt abundant, està format per una sorra heteromètrica amb quars, feldspats, alguns fragments de roques metamòrfiques... L'àrid és bàsicament de mida mil·limètrica. Es troba ben cohesionat i compactat i és força dur.

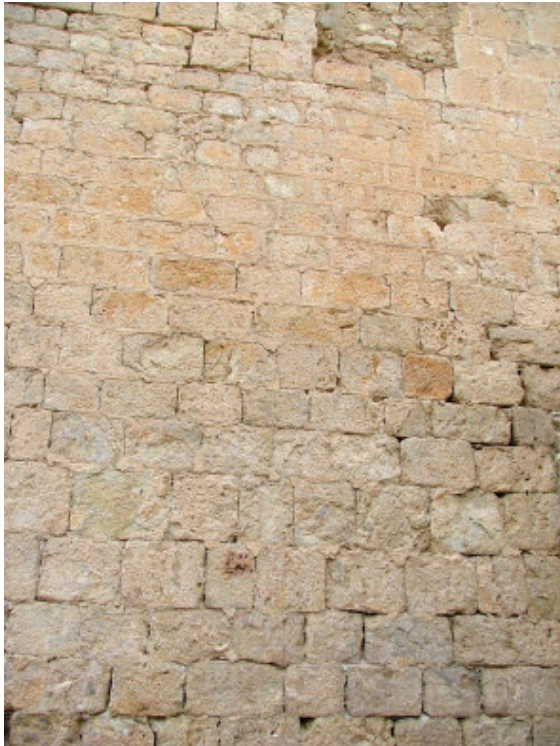
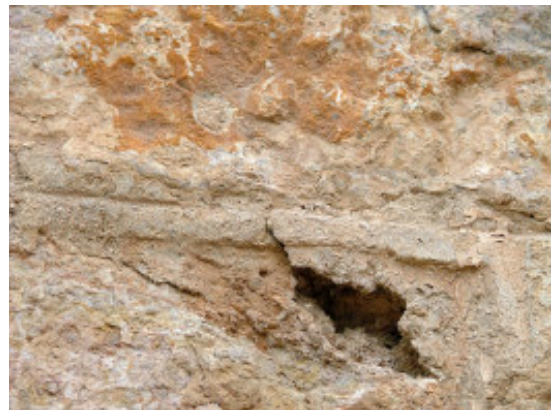
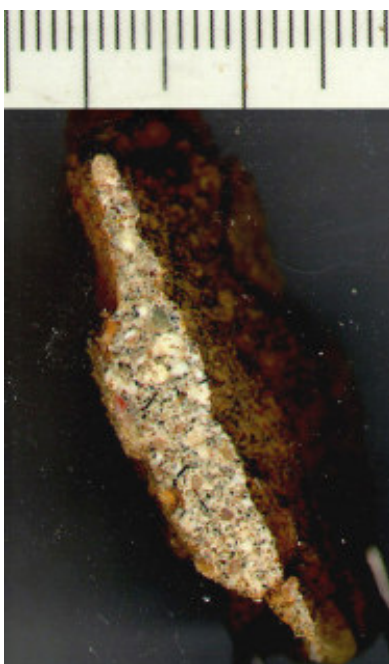
MIR12

DESCRIPCIÓ -&gt; Morter d'encintat del mur exterior del refectori.

Morter de color beix. EL lligant és de cal de color blanc i presenta escassa porositat. L'àrid és molt abundant, està format per una sorra heteromètrica i de mida submil·limètrica amb quars, feldspats, fragments de roques metamòrfiques i alguns fragments de roques sedimentàries. Es troba ben cohesionat i compactat i és força dur.
