## **MEMÒRIA PER A LA CONSOLIDACIÓ DE VOLTES DEL CORREDOR D'ACCÉS I CELLER DEL RECINTE SOBIRÀ DEL CASTELL DE MIRAVET**

Arquitectes redactors:

*Brull i Alfonso, Arquitectura i patrimoni, SLP*

Desembre de 2024 (revisat juliol 2025)

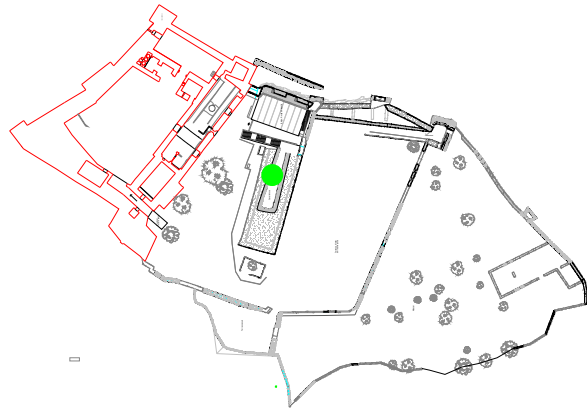
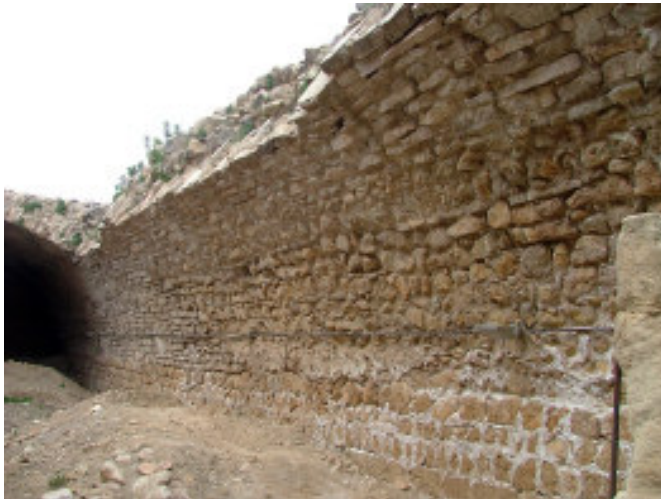
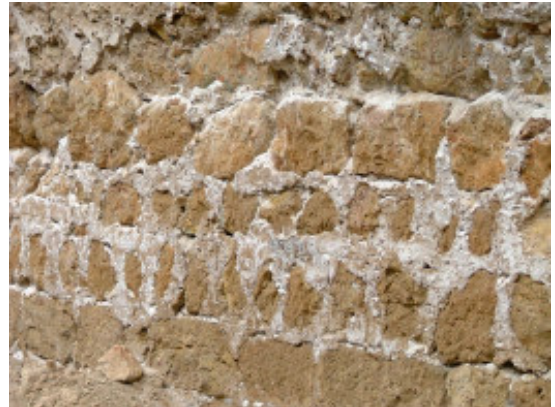
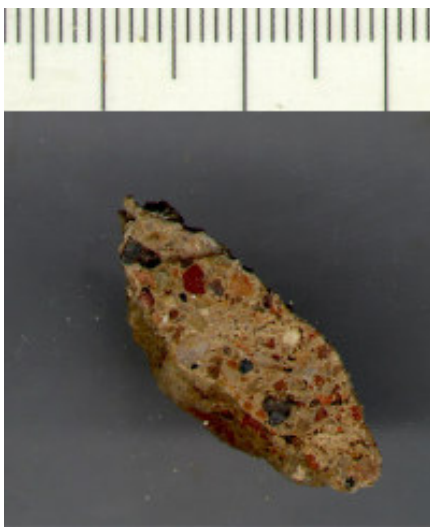
DESCRIPCIÓ -> Encintat exterior de la part menys acurada de la cavallerissa.

Morter de color beix. El lligant de calç i argiles de color beix blanc, que presenta abundants vacuoles (de mida petita i algunes de varis mil·límetres). L'àrid és abundant, es tracta d'una sorra heteromètrica (varis grans mil·limètrics, una fracció mil·limètrica i una submil·imètrica menys abundant) de quars, feldspats, fragments de roques metamòrfiques, fragments d'argiles. Es troba ben cohesionat i compactat i és força dur.

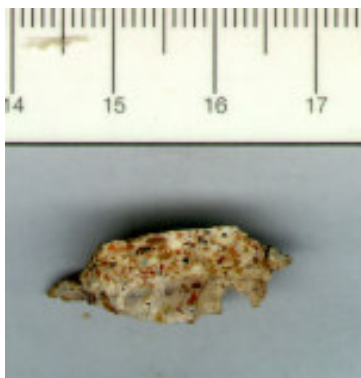
DESCRIPCIÓ -> Encintat exterior de la cavallerissa en zona més acurada,

Capa superior. Morter de color blanc, amb lligant de cal de color blanc tant abundant com l'àrid que presenta algunes petites vacuoles. L'àrid és molt abundant, bàsicament submil·limètric, format per nòduls de cal, quars, feldspats i alguns fragments de roques metamòrfiques i sedimentàries i calcàries. Ben cohesionat i compactat i força dur.
