## **Nota tècnica de la visita per risc de caiguda de roques al vessant del Mig Món, Súria**

### ***Antecedents i objecte***

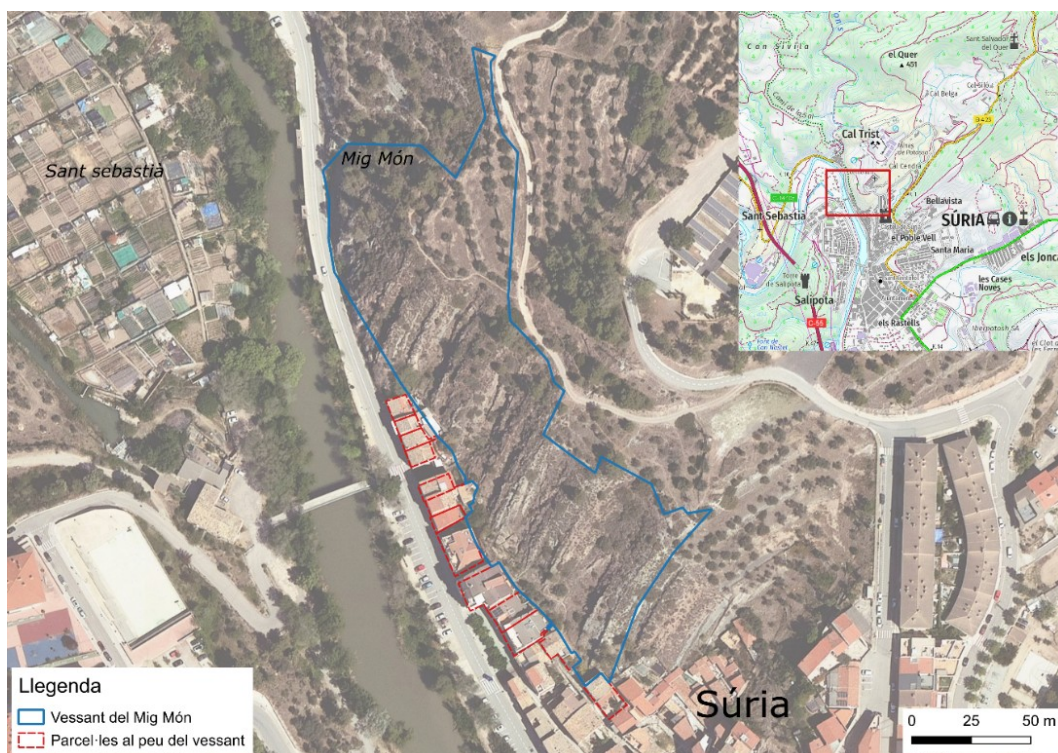
El vessant del Mig Món es troba situat al extrem nord del nucli urbà de Súria, entre el turó del cementiri i el riu Cardener. L'àmbit d'inspecció correspon als 160 m de vessant corresponents al final del carrer d'Àngel Guimerà, des de la plaça de Sant Jaume. Té un desnivell de 45 m amb una inclinació mitjana de 42° cap al sud-oest. Bona part del vessant correspon a la parcel·la RC.08274A002000010000TH, de titularitat municipal, amb una superfície de 14.458 m<sup>2</sup>. Al peu de la meitat sud d'aquest vessant hi ha diversos blocs d'habitatges, alguns dels quals ocupen la parcel·la esmentada amb l'extensió de patis i horts (Figura 1).

Figura 1. Vessant del Mig Mòn delimitat en color blau, límits de les parcel·les afectades en traç vermell, sobre ortofoto color 2023, ICGC.

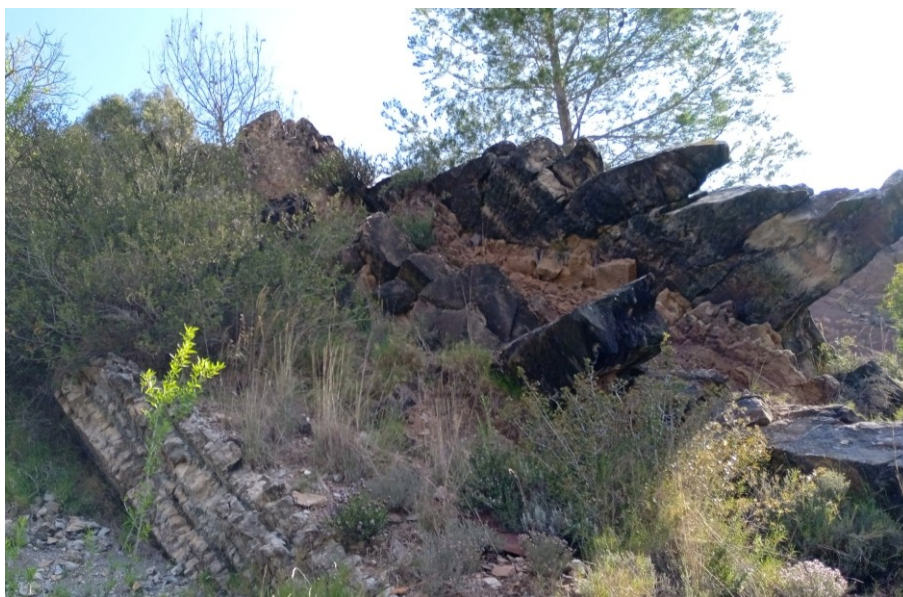
Aquesta alternança proporciona una morfologia on sobresurten estrats rocosos de gres i margues entre les lutites, amb major erosionabilitat que afavoreix la formació de franges deprimides en forma de canals. Els estrats rocosos es troben afectats per 3 famílies principals de discontinuïtats, d'espaiats d'entre pocs decímetres fins al metre, el que genera la individualització de blocs prismàtics d'ordre entre decimètric a mètric, (Figura 3).

*Figura 3. Estructura del massís rocós*

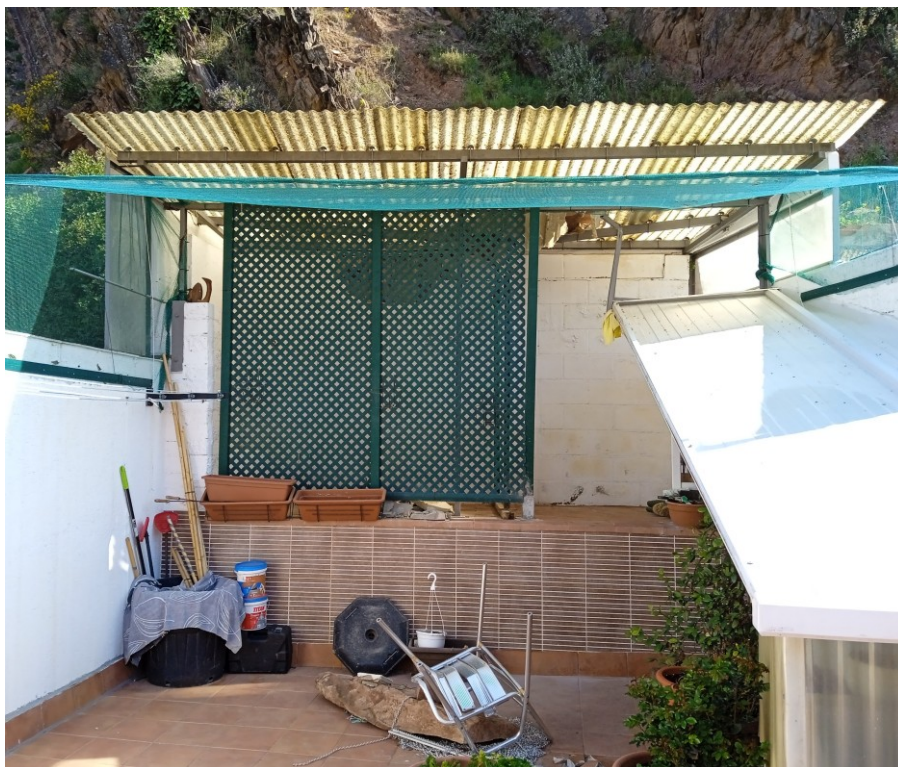
- Habitatge nº56: en data 21 de març de 2025, es van despendre tres blocs d'una massa d'entre 100kg i 300kg que va afectar a un dels coberts (Figura 4 i Figura 5). La mida destructiva del despreniment es valora propera al grau M2, segons l'escala de la Guia per a l'elaboració d'estudis d'identificació de riscos geològics (ICGC, 2024).

*Figura 4. Despreniment recent a Àngel Guimerà n°56, bloc que ha a travessat el cobert*

1. Establir una línia de protecció al llarg del peu de vessant o al cap de talús de desmunt en una longitud d'uns 160 m. Consistiria principalment amb barreres dinàmiques d'aturada de roques d'una capacitat a valorar entre 500 i 1500 kJ i alçades d'entre 2 i 3.5 m. La irregularitat del terreny pot requerir que aquesta línia es divideixi en trams i fins i tot variant la tipologia de l'estructura per facilitar l'adaptació de les barreres a la morfologia del terreny. Localment, on el traçat de barrera tingui algun impediment, es pot combinar amb actuacions d'estabilització del massís rocós en origen.

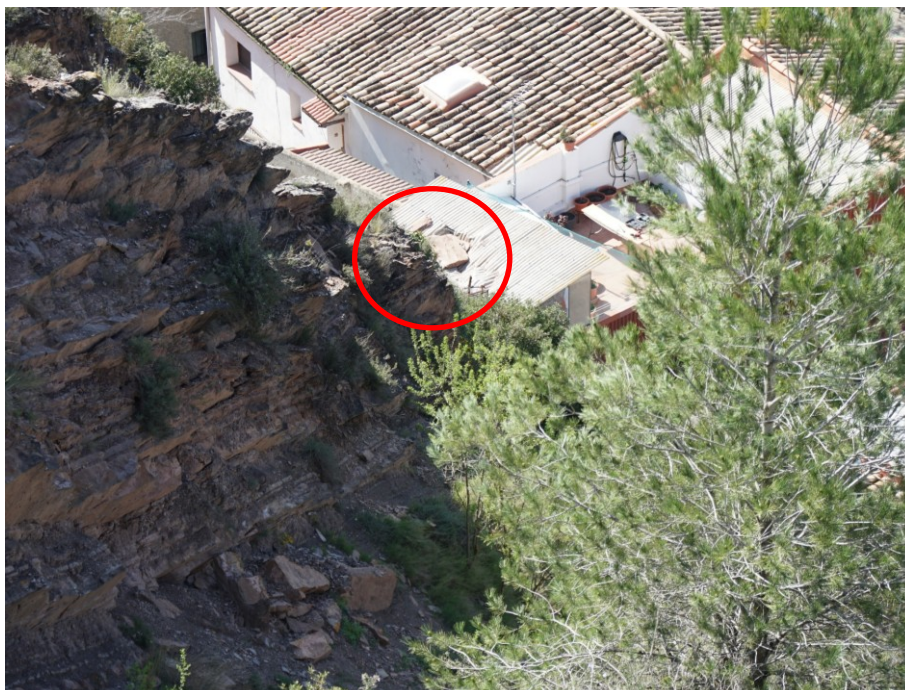
*Figura 5. Blocs suspesos en l'estructura del cobert*

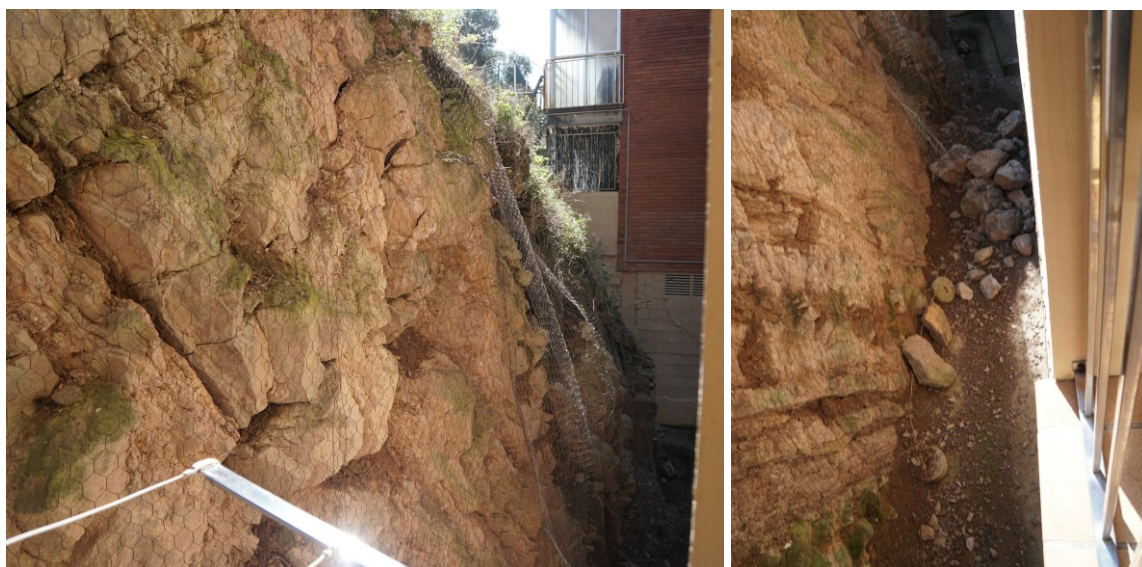
- Habitatge n°49: els veïns reporten antecedents d'impactes de blocs procedents del vessant causant danys superficials a les façanes de les edificacions. Al talús de

desmunt adjacent situat a la part posterior de la mateixa finca, d'una superfície d'uns 65 m<sup>2</sup>, s'han produït despreniments de blocs l'ordre decimètrics, (inestabilitats reportades al document IT\_2025\_0301, Ajuntament de Súria). La mida destructiva d'aquest despreniment és M2 (Figura 6).

*Figura 6. Talús posterior de la finca nº 49. Detall dels blocs acumulats al peu del talús.*

2. Al talús posterior del nº49 d'Àngel Guimerà i talussos de desmunt similars que hi pugui haver als patis i fons de parcel·les, cal una obra de contenció de la superfície del talús de tipus membrana flexible ancorada (malles de cable o fil d'acer estructural, subjectades amb perns i ajustades a la roca amb cables).

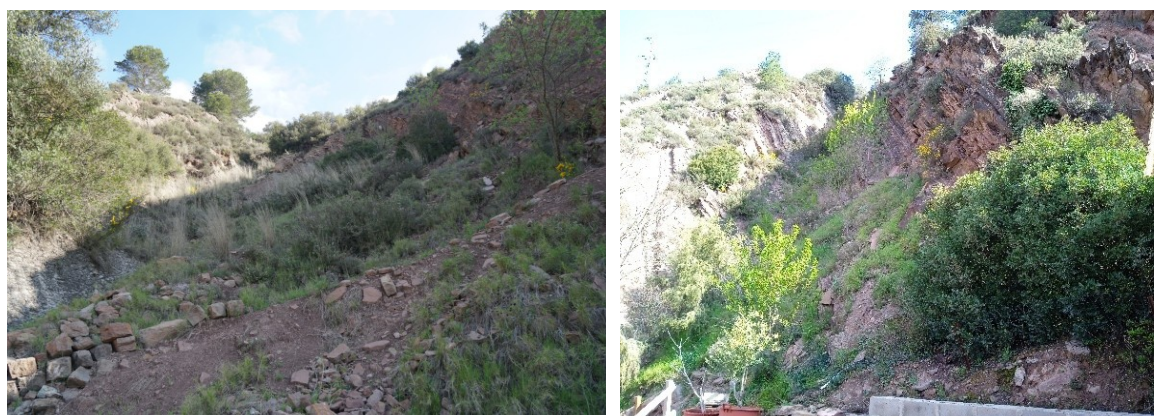
Al conjunt del vessant l'activitat de despreniment també és manifesta, amb la presència d'acumulacions de blocs caiguts al peu del vessant i al fons de les canals (Figura 7).

*Figura 7. Acumulacions de blocs caiguts*

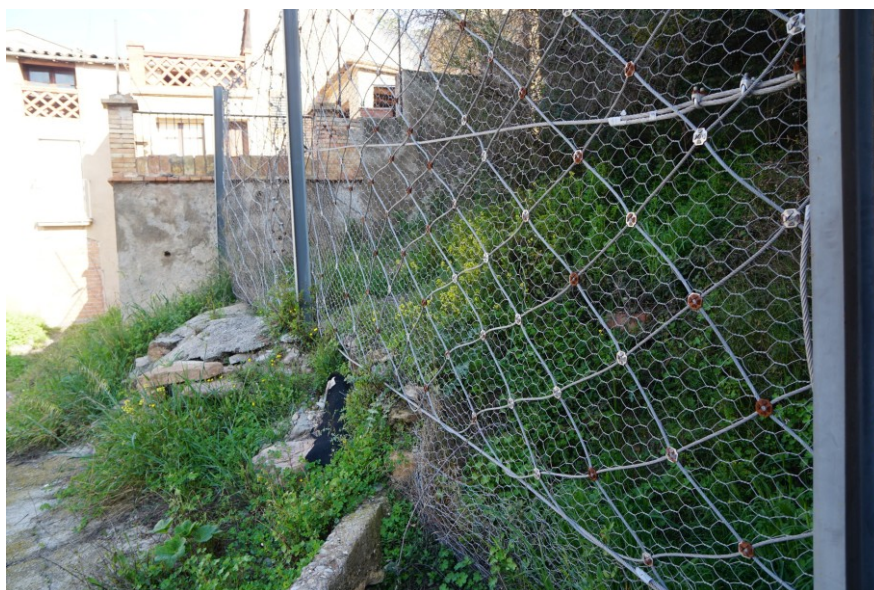
Els elements de protecció dels habitatges són escassos, únicament és present una barrera estàtica en l'extrem sud del vessant, a l'inici del passatge de la Salut, de 8 m de longitud i 2 m d'alçada (Figura 8) i el cobriment parcial del talús posterior dels habitatges del nº49 amb malla de tipus galliner sense prestacions estructurals i en molts punts esquinçada. No s'han observat altres elements amb capacitat d'aturada o contenció al llarg del vessant o talús.

*Figura 8. Barrera estàtica existent a l'extrem sud del vessant.*
