**ACTES D'ASSAIGS  
IN SITU**

**NÚM. INFORME:** GTC- 133

**ASSAIGS "IN SITU"**

**Adreça:** Carrer Ripollès -- GRANOLLERS

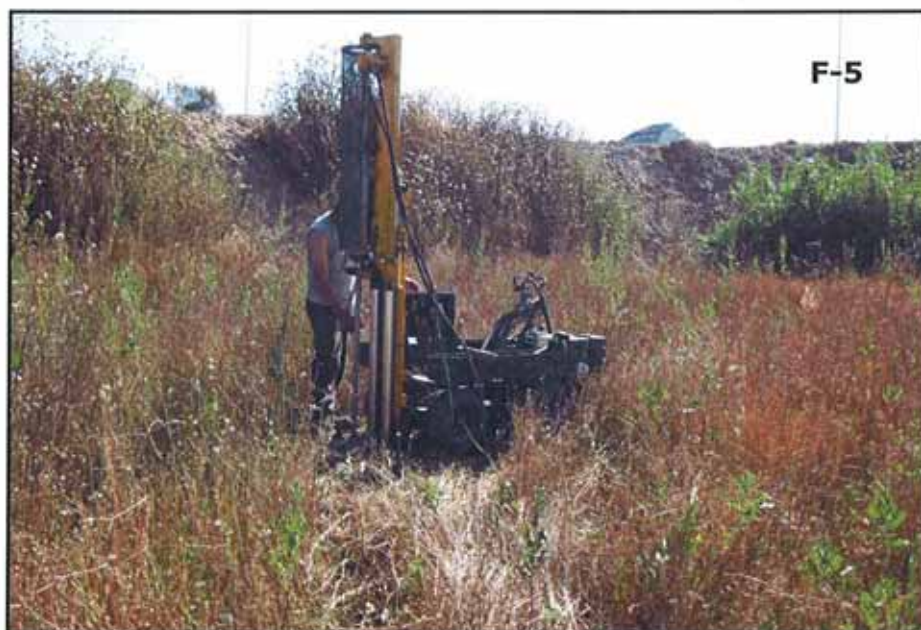
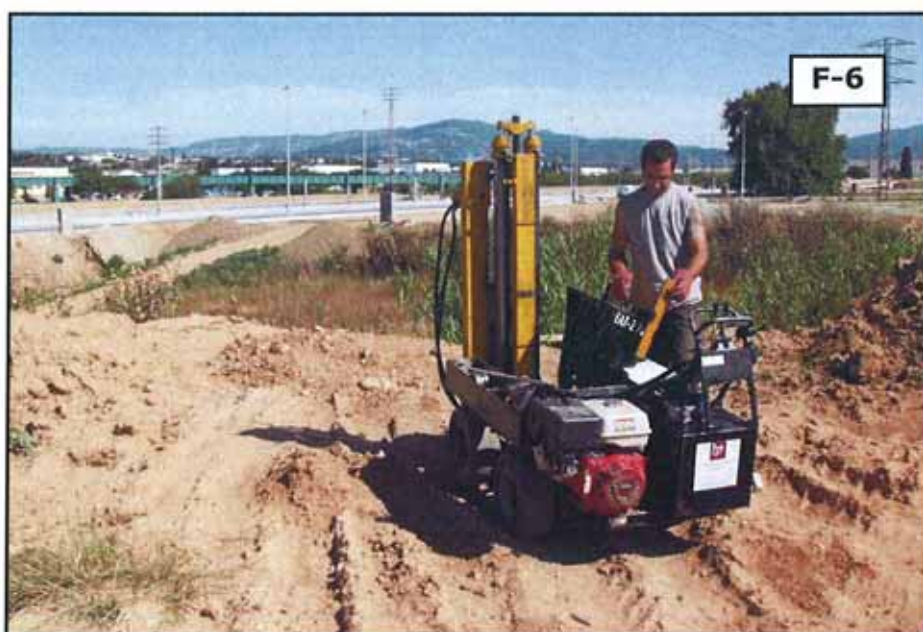
**Fotografies 5 i 6:** Emplaçament del penetròmetre a P-1 i P-2.

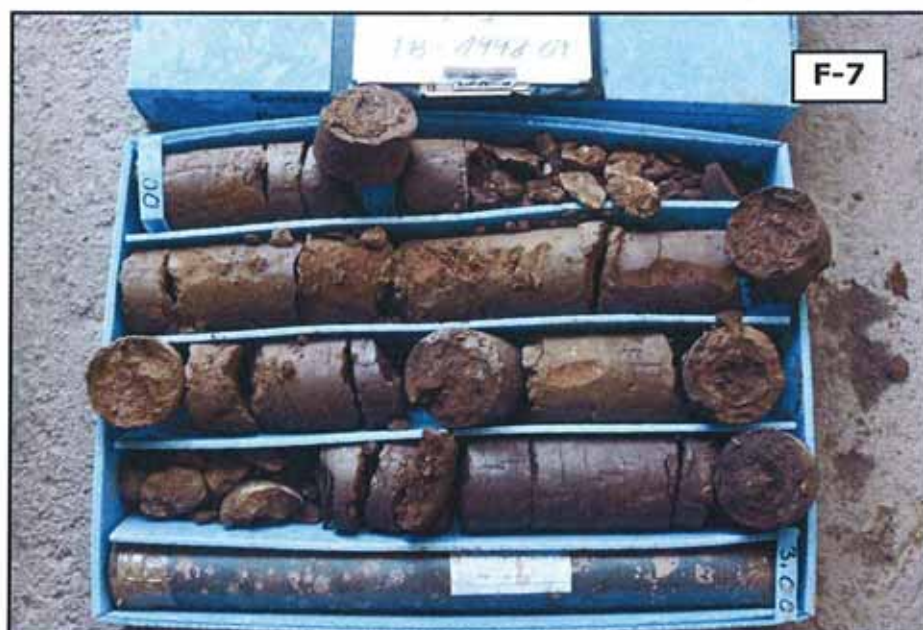
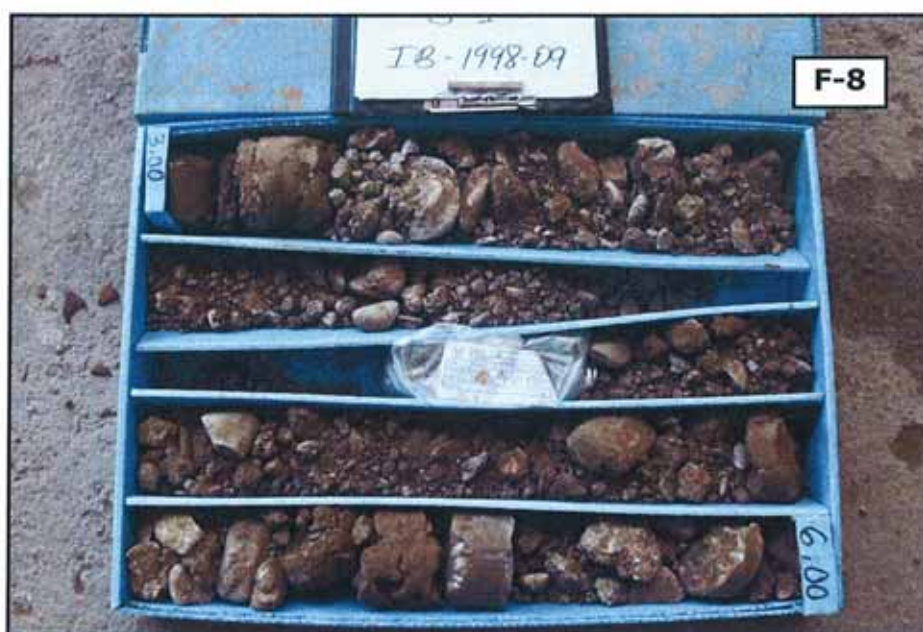
**Fotografies 7 i 8:** Material recuperat de 0.0 a 6.0 metres de l'assaig S-1.

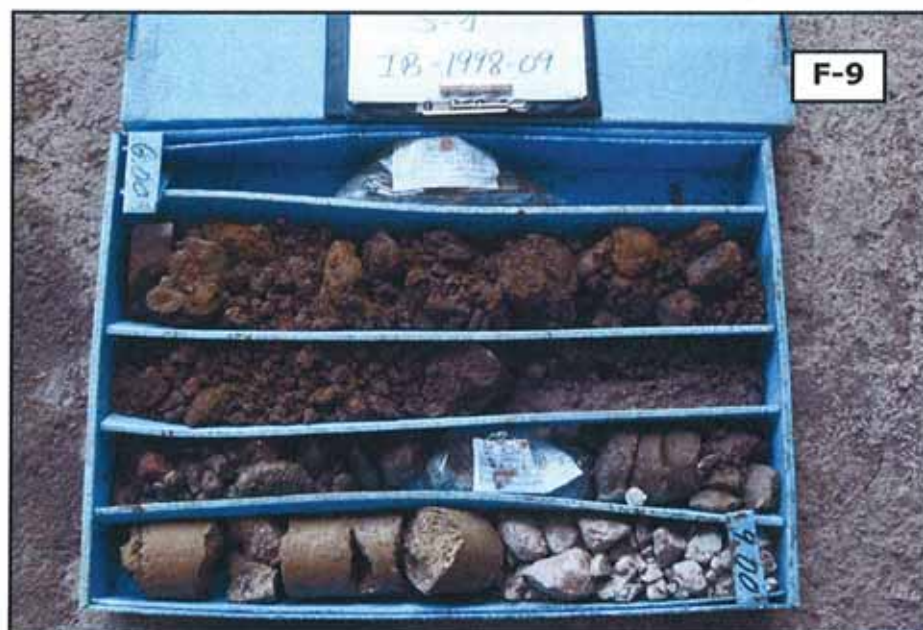
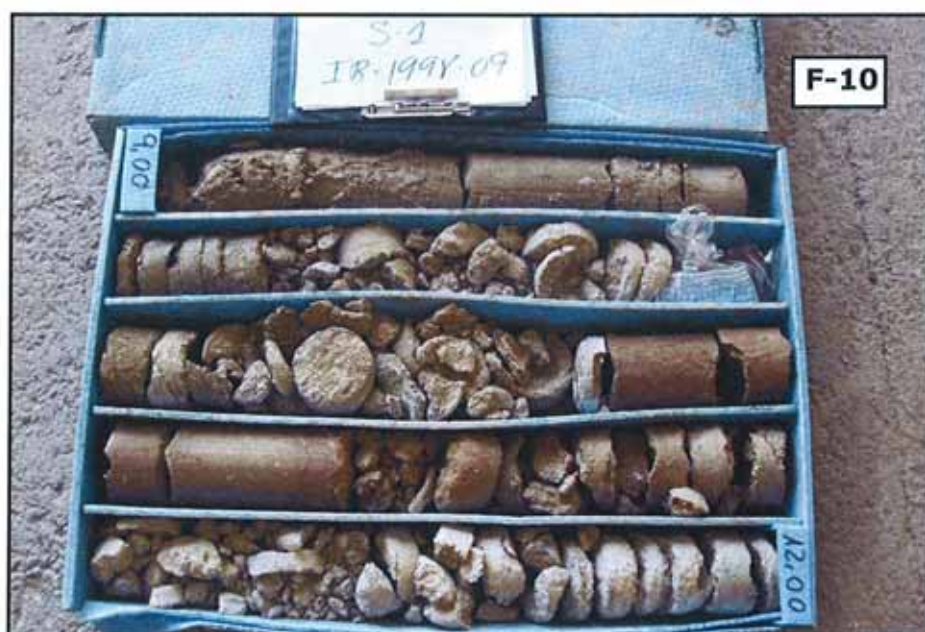
**Fotografies 9 i 10:** Material recuperat de 6.0 a 12.0 metres de l'assaig S-1.

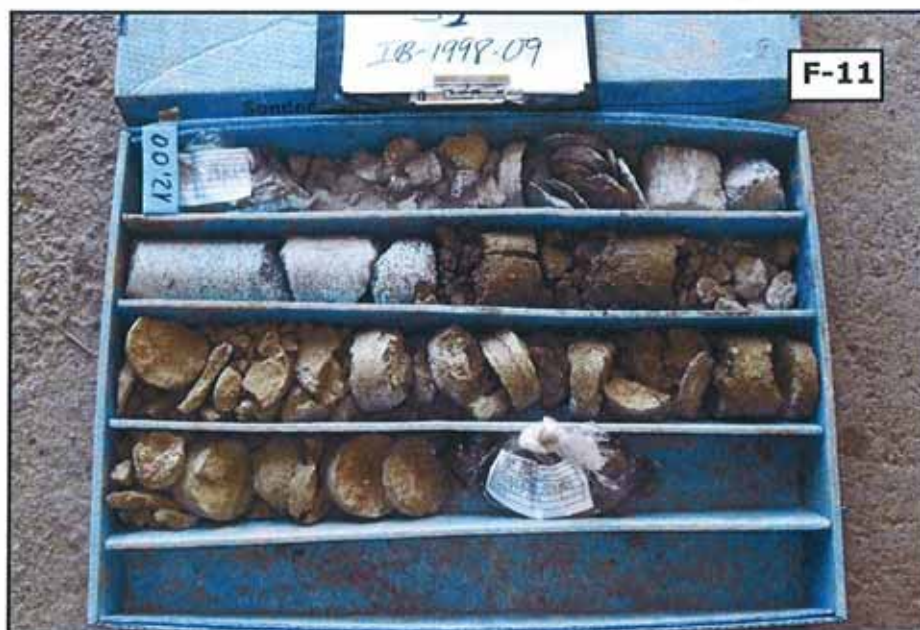
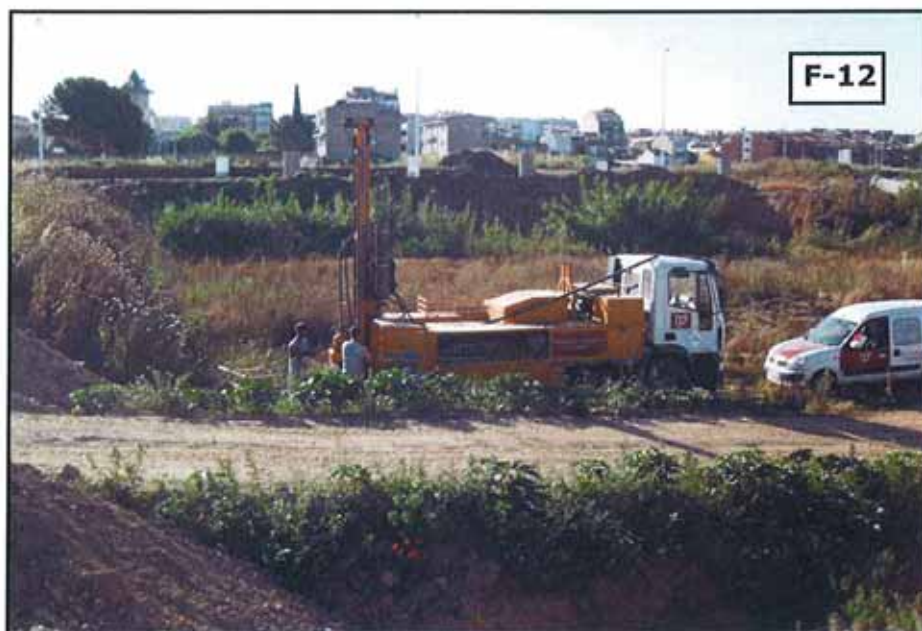
**Fotografies 11 i 12:** Material recuperat de 12.0 a 14.0 metres de l'assaig S-1, i emplaçament de la màquina realitzant l'assaig S-2.

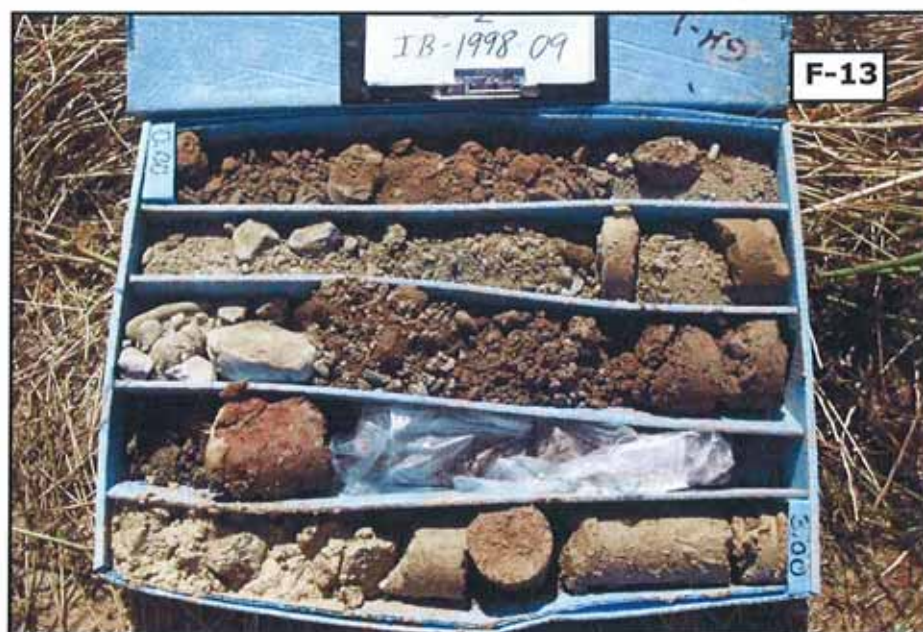
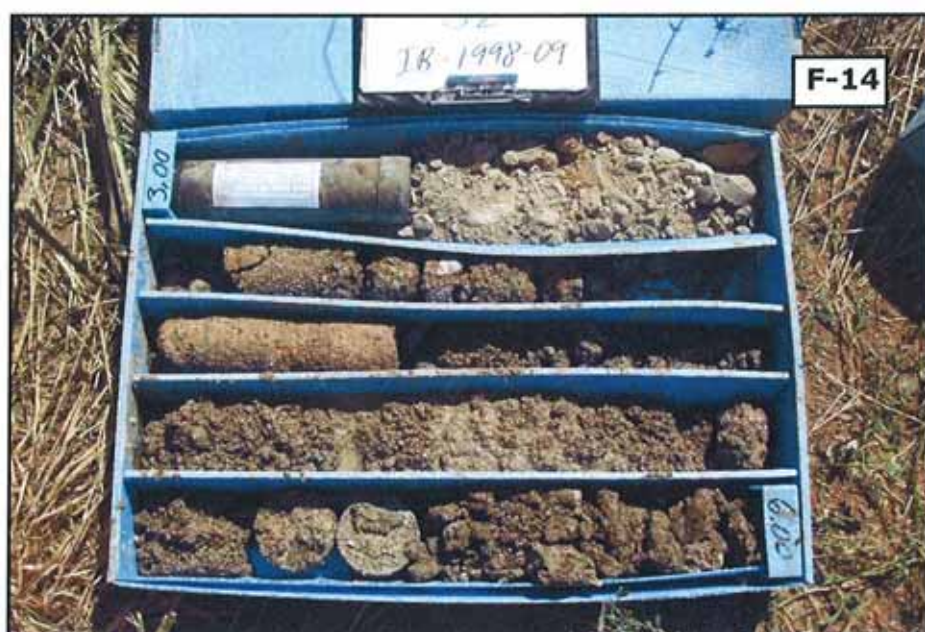
**Fotografies 13 i 14:** Material recuperat de 0.0 a 6.0 metres de l'assaig S-2.

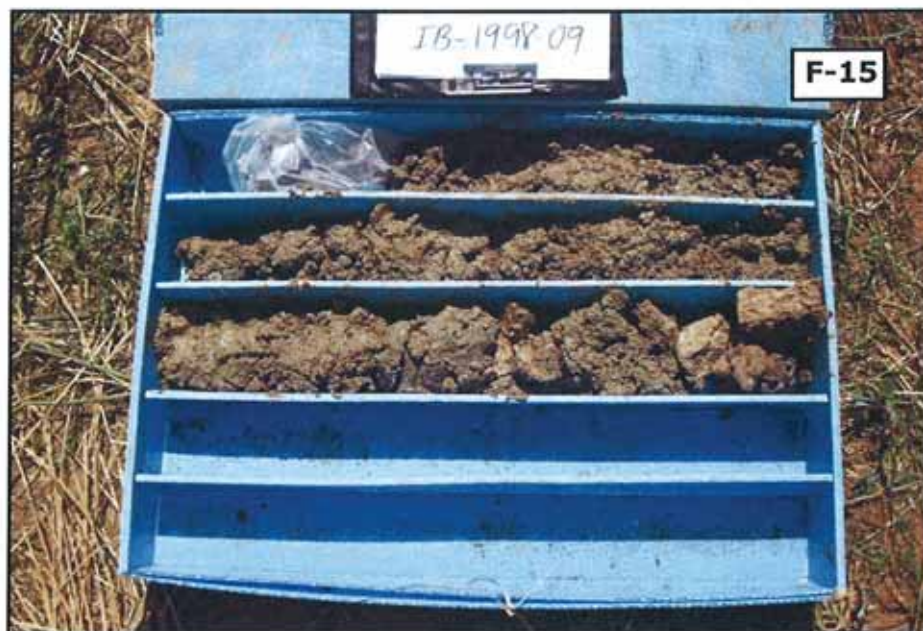
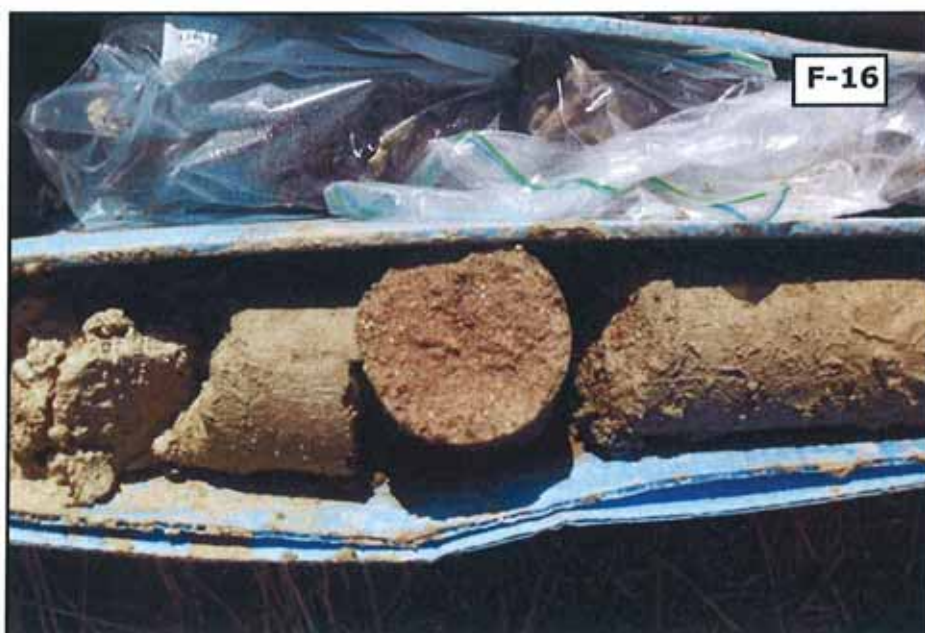
**Fotografies 15 i 16:** Material recuperat de 6.0 a 7.80 metres de l'assaig S-2 i detall dels materials d'edat Miocè.

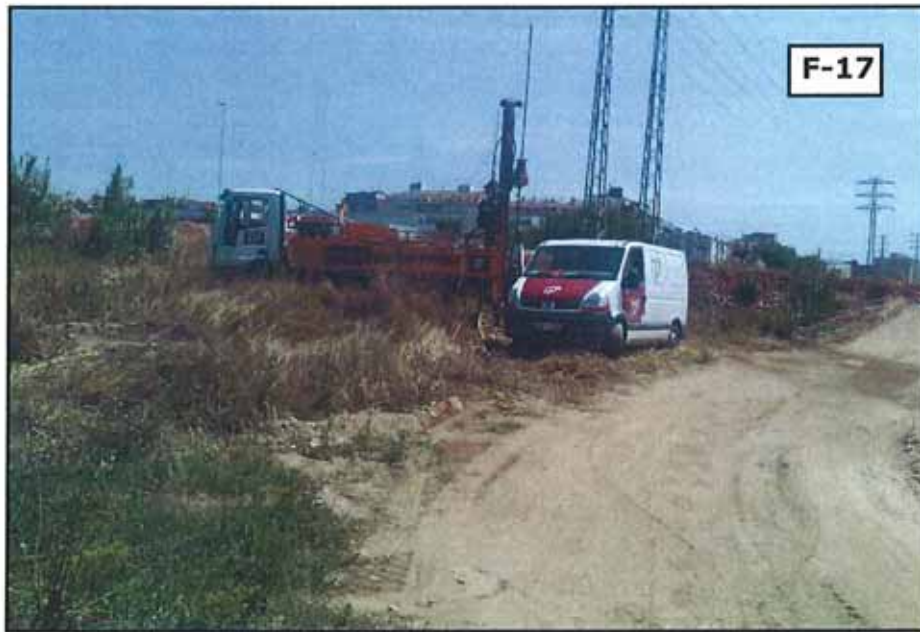
F-17

**Fotografies 17 i 18:** Situació assaig S-3 realitzat al solar i material recuperat de 0.0 a 3.0 metres de l'assaig S-3.

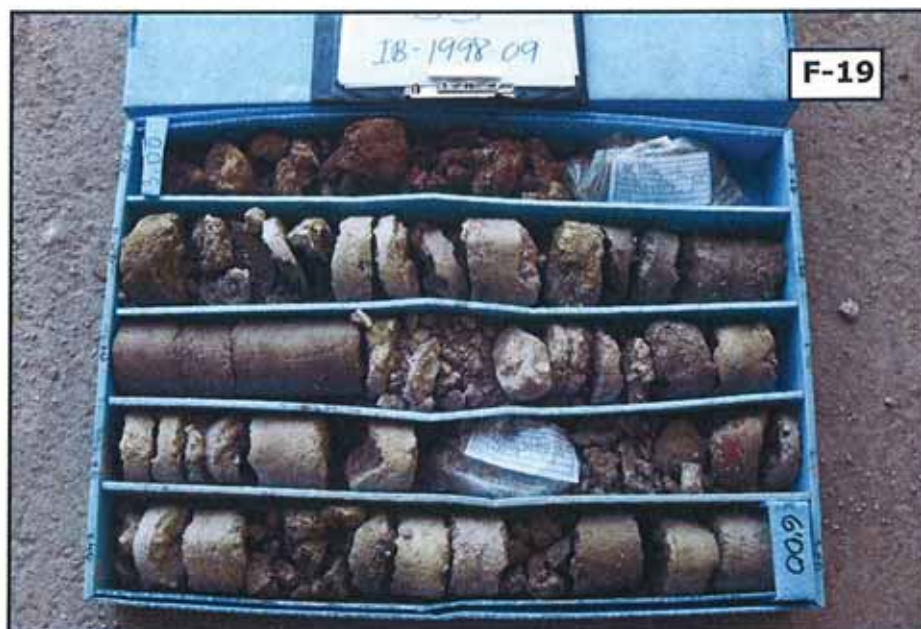
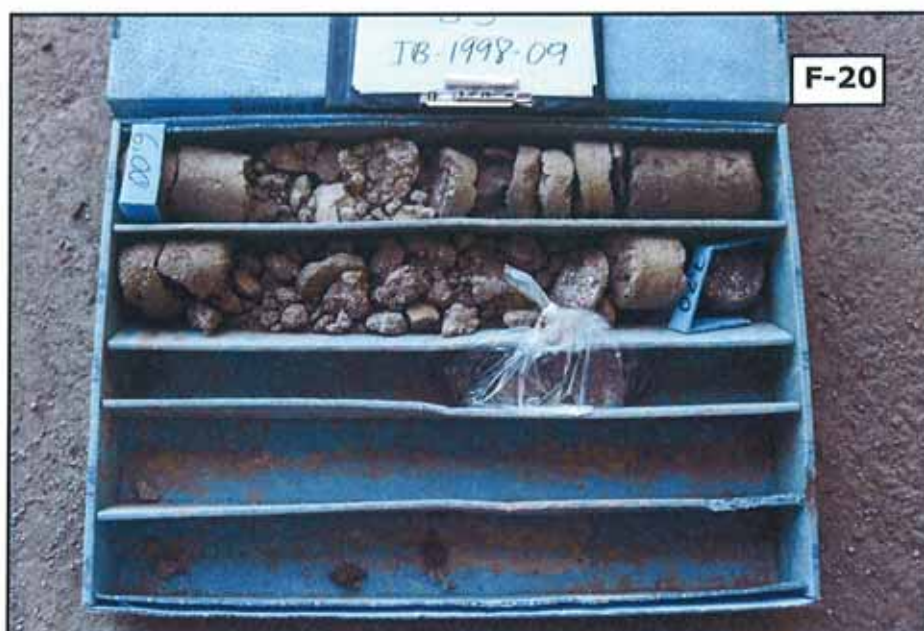
**Fotografies 19 i 20:** Material recuperat de 3.0 a 7.2 metres de l'assaig S-3.

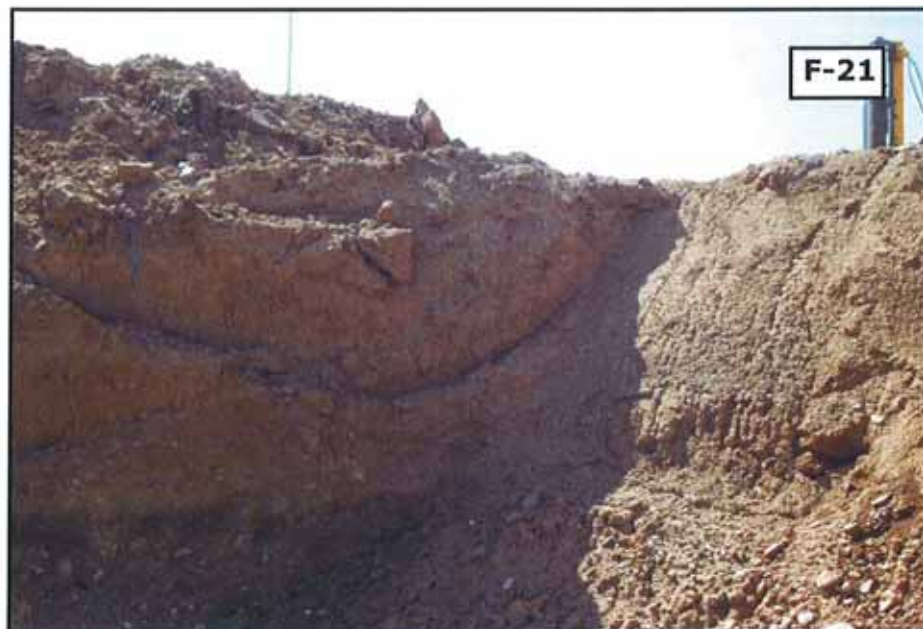
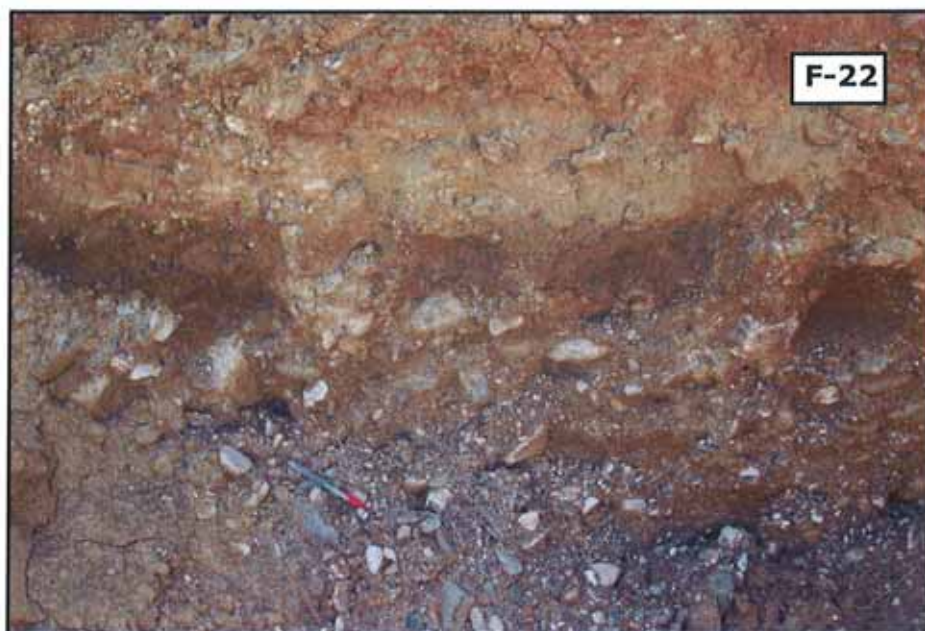
**Fotografies 21 i 22:** Aflorament de les graves per sota dels del nivell 1 descrit, i detall del contacte amb els dos materials.
