**Número d'expedient:** PACC2025000074  
**Número de registre:** X2025010635  
**RE núm.:**  
**De data:**  
**Assumpte:** Contractació de treballs d'emergència per les obres de reconstrucció d'un mur, reomplir terres, arranament de infraestructura hidràulica a la Riera Pahissa per fer front al desastre natural a la ciutat de Sant Feliu de Llobregat

**INFORME TÈCNIC  
DEL DEPARTAMENT DE MANTENIMENT**

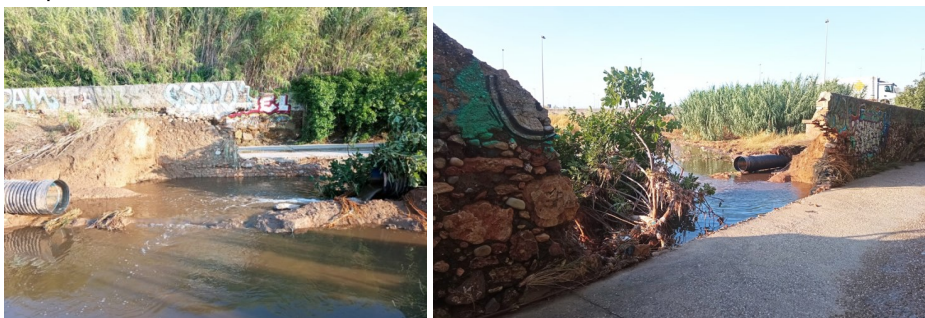
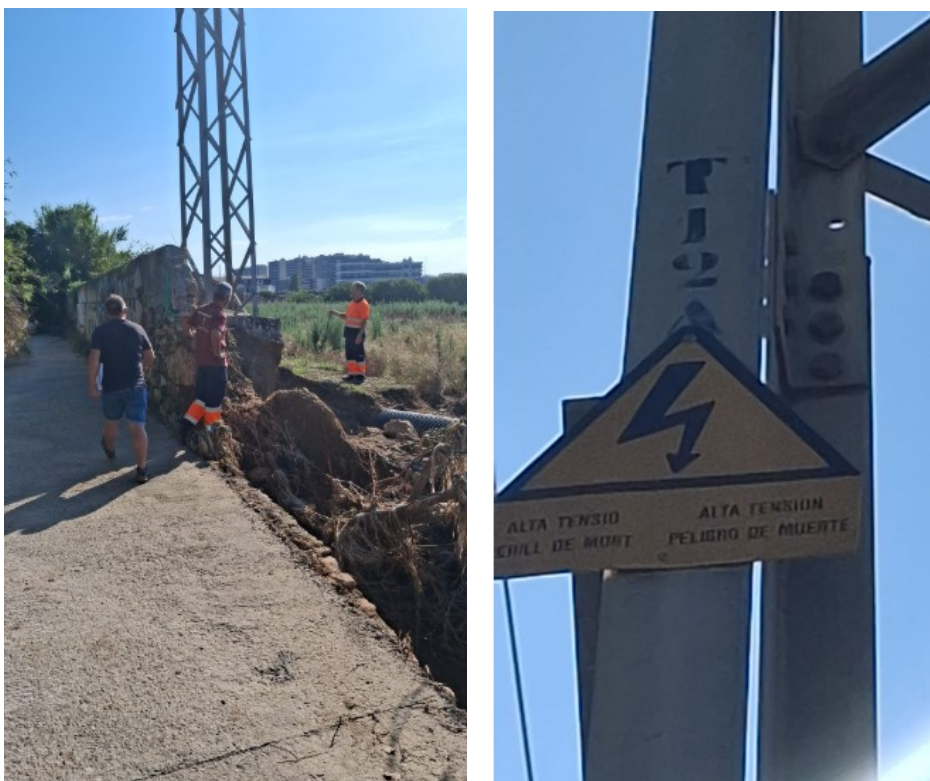
A l'espai públic: sortida de tapes de clavegueram, caiguda d'arbres i ensorrament parcial d'un mur a la Riera Pahissa, que ha malmès el tub de reg del Canal de la Infanta i ha generat risc per a persones i finques agrícoles. Ha deixat al descobert una fonamentació de la torre elèctrica d'AT. Existeix un perill greu i imminent per les persones, per existir risc de caiguda no controlada de part del mur, per caiguda al desnivell generat, per caiguda de torre elèctrica.

Trencament infraestructura de reg i ensorrament de mur.

Cal reconstruir el mur que delimita el pas de l'aigua de la riera per canalitzar-la, de manera urgent sanejar el terreny endegat d'aigua i reomplir amb terres tot-u artificial, executar un fonament i mur de formigó. Cal comunicar a ENDESA la possible afectació del fonament de la torre d'Alta Tensió número T12A, per efectuar les actuacions que considerin, i en tot cas prendre les mesures necessaris per evitar riscos a tercers.

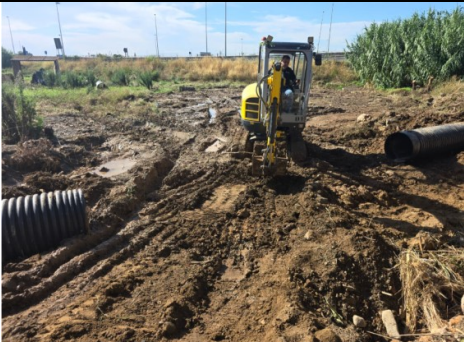
| 28.08.25 | Treballs de moviments de terres per reparació de conducte de reg. | |

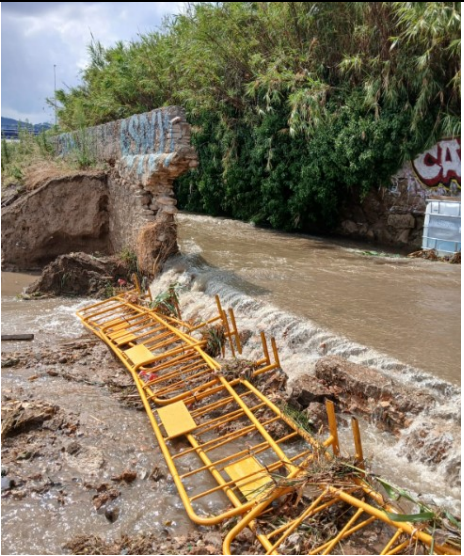
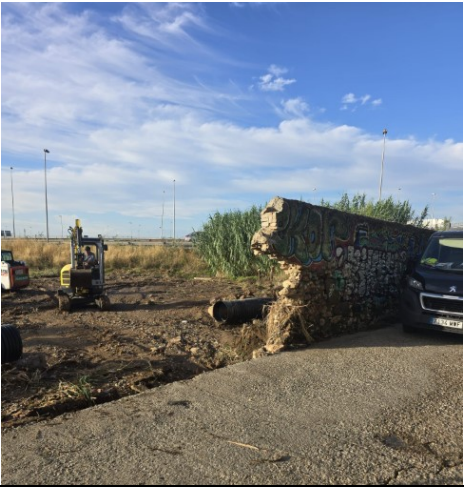
| 29.08.25 | Pluja de 10 l/m² que genera conducció d'aigües pluvials de la riera cap el camp amb moviment de terres i treballs de conductes de canal de reg malmesos.<br><br>Reparació i posta en funcionament del conducte de reg. | <br> |

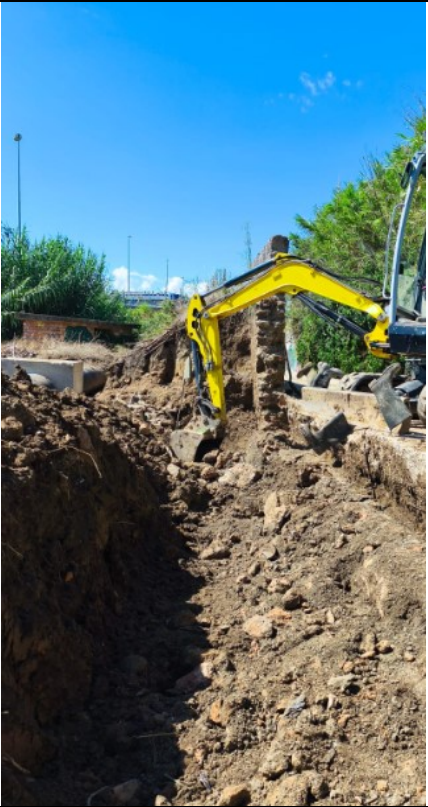
| 01.09.25 | Treballs excavació sabata de fonament amb execució de capa de grava i formigó de neteja. | |

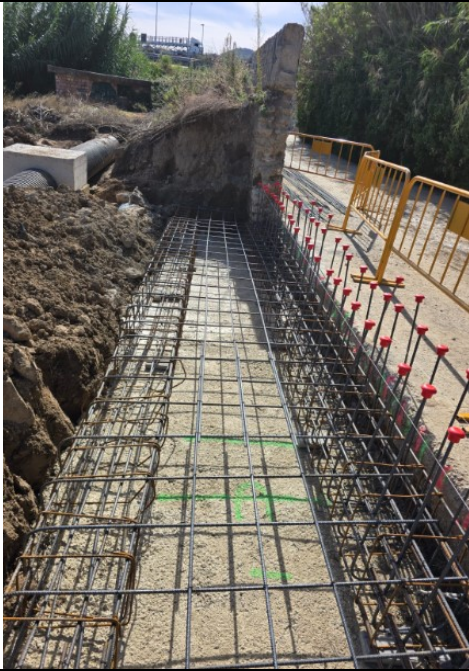
| 02.09.25 | Treballs col·locació armadura de sabata de fonament amb esperes de mur. | A photograph showing a long, narrow excavation pit. The bottom of the pit is covered with a dense grid of steel reinforcement bars (rebar) laid out on a layer of sand. The rebar is arranged in a rectangular pattern, with some sections marked with green spray paint. The walls of the pit are earthen and uneven. A yellow safety barrier is visible on the right side of the pit. |

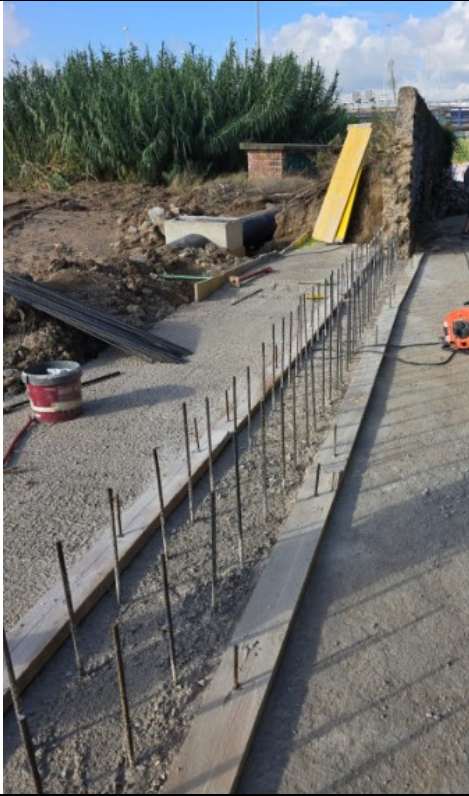
| 03.09.25 | Formigonat sabata amb dúmper. | A photograph showing the same excavation pit as in the previous image. The rebar grid is still visible, but now it is partially covered by a layer of concrete. A yellow concrete pump truck (dúmp) is visible in the background, and a red and white striped bucket is in the foreground. The concrete is being poured from the truck into the pit. |

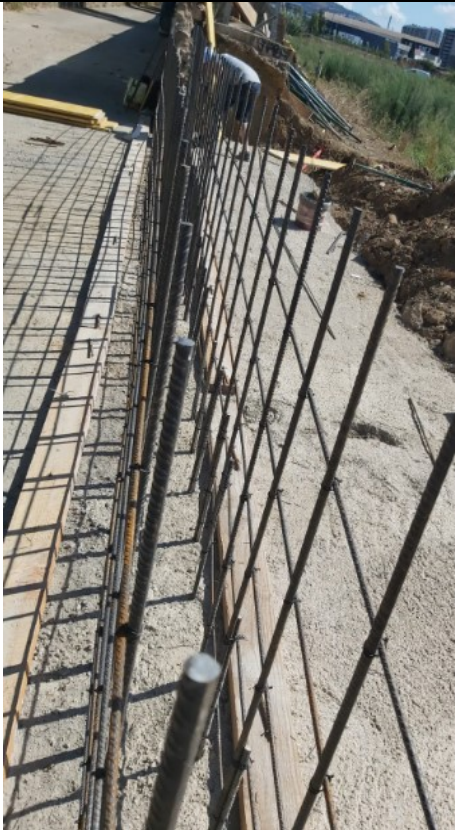
| 04.09.25 | Muntatge armadura i encofrat nou mur riera | |

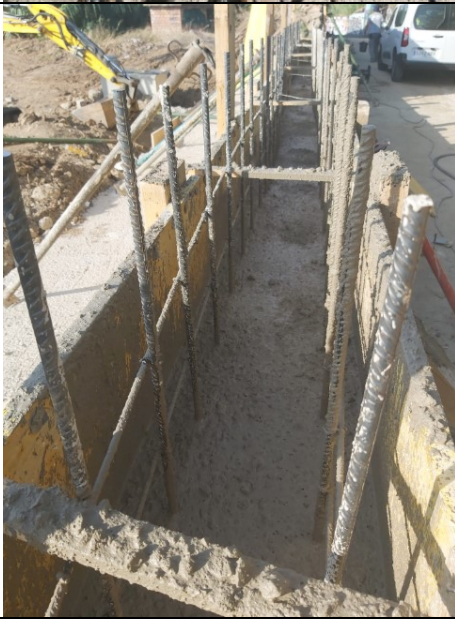
| 05.09.25 | Formigonat a 1 m primera tongada mur | |

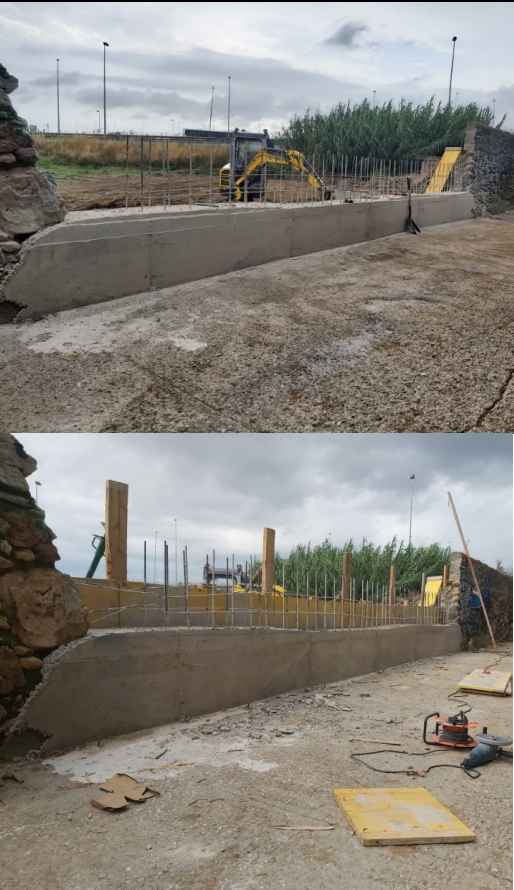
| 08.09.25 | Desencofrat i preparació segona tongada mur. | |

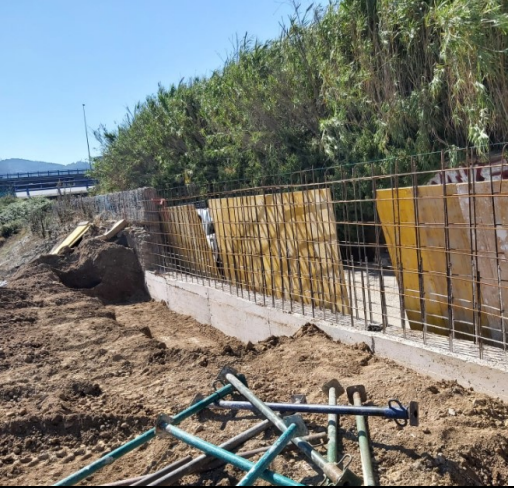
| 10.09.25 | Ompliment terres sobre peu sabata. 60m³ | |

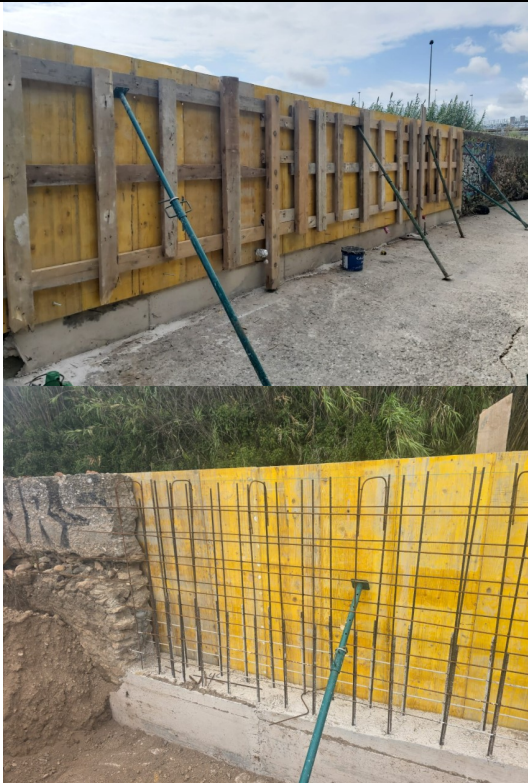
| 14.09.25 | Encofrat i armadura restant de l'alçada del mur. | |

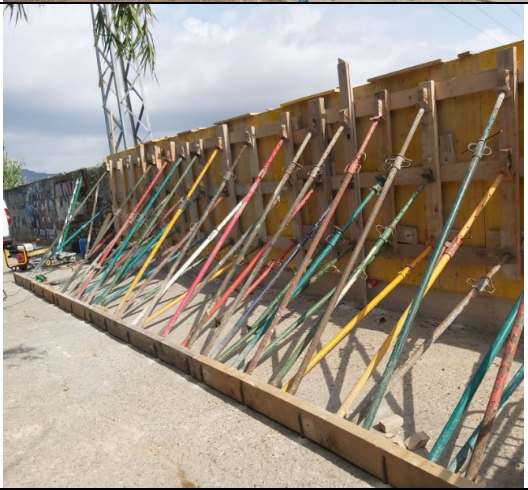
| 19.09.25 | Finalització encofrat apuntalat. | |

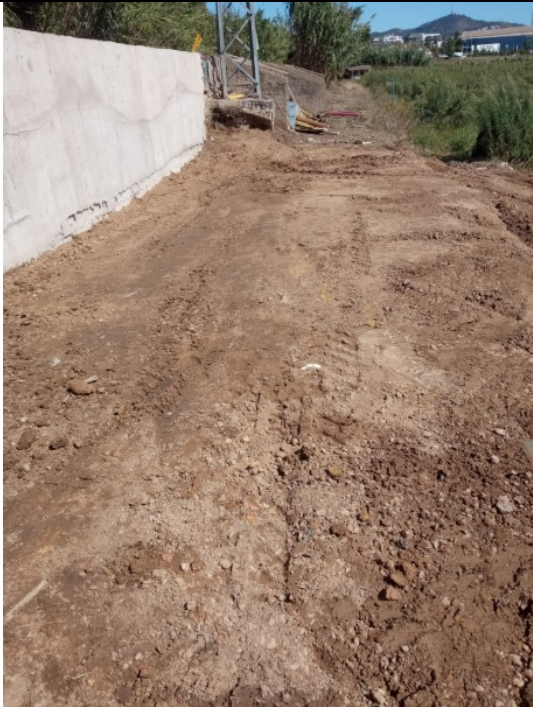
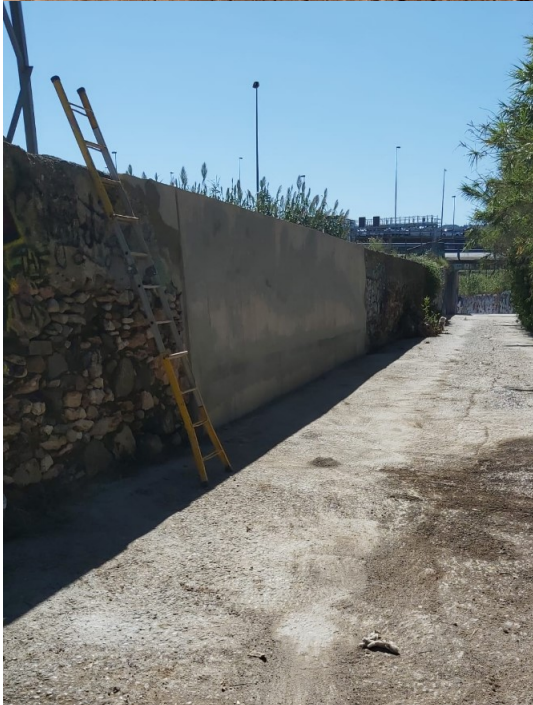
| 22.09.25 | Desencofrat del mur.<br>Moviment de terres per<br>deixar terreny pla<br>Finalització dels treballs. |
