**INFORME DE MANTENIMIENTO CENTRO TRANSFORMACIÓN EN M/T
M-0603**

MANTENIMIENTO PREVENTIVO

DE UN CENTRO DE TRANSFORMACIÓN EN M/T

**ZEM LA GUINARDERA
-AJUNTAMENT DE SANT CUGAT
DEL VALLÈS-**

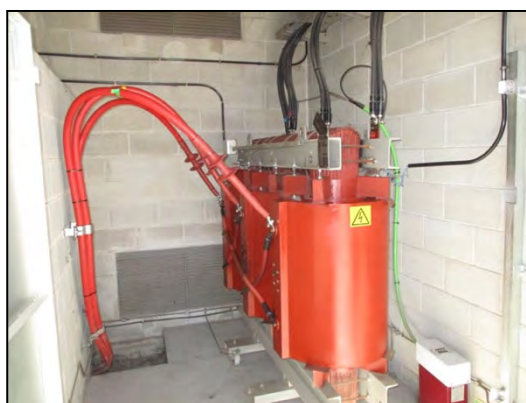
COD	REVISIÓN (1/2)	CONFORME (S/N)	OBSERVACIONES	FECHA/HORA
			TRANSFORMADOR	22/11/2.023

Continuar con seguimiento de las marcas de temperatura que se observan en los conductores de interconexión del Transformador.

NOTA: HAY MARCAS DE TEMPERATURA EN LOS CONDUCTORES

ELEMENTO	COD	DEFECTO
TRANSFORMADOR		CONTROL DE TEMPERATURA NO ACTÚA, CENTRALITA Y SONDAS EN MAL ESTADO
NOTAS:		
TRANSFORMADOR		SEGUIMIENTO MARCAS DE TEMPERATURA EN LOS CONDUCTORES DE INTERCONEXIÓN DEL TRANSFORMADOR
