## Informe justificatiu sobre la necessitat de contractació d'emergència

**Títol: Servei d'emergència pels treballs de la retirada d'embarcacions enfonsades i del pantanà número 7 trencat de la nàutica popular.**

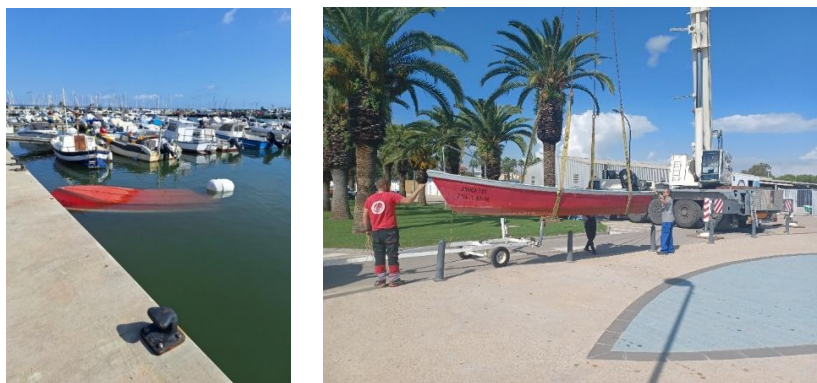
Les dues embarcacions enfonsades de la Nàutica Popular Oest van ser conseqüència de la pluja intensa. L'acumulació d'aigua a l'interior, i la impossibilitat d'evacuar-la a temps, en va provocar l'enfonsament.

*Retirada d'embarcacions enfonsades de la nàutica popular oest*

Per a la seva retirada, va ser necessari mobilitzar durant els tres dies següents al temporal: un equip de submarinistes, 1 encarregat per coordinar l'operació, 3 operaris, dues grues –una de gran tonatge– i 2 embarcacions per reubicar les embarcacions.

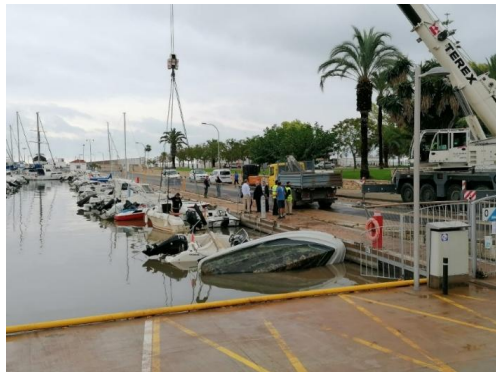
El Barranc dels Penjats es va desbordar a l'alçada de l'Avinguda dels Alfacs, i el cabal d'aigua va acabar desembocant a la raconada del Club Nàutic. En aquell punt, l'excés d'aigua va provocar l'enfonsament de diverses embarcacions, va trencar la tanca perimetral i va arrossegar restes vegetals, pedres i fang.

*Retirada d'embarcacions enfonsades al club nàutic*

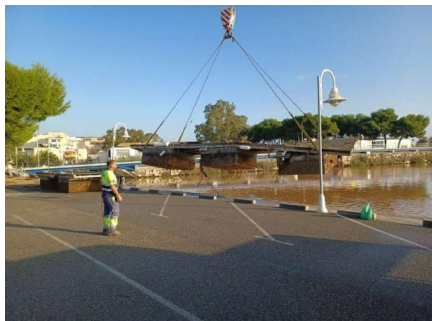
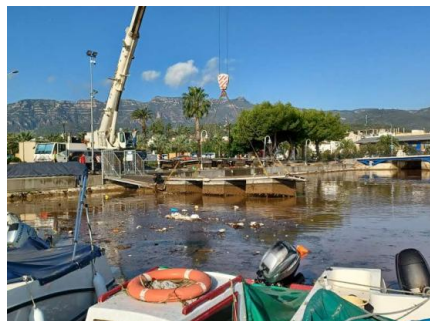
*Retirada del pantalà trencat*

Una vegada retirades i reubicades totes les embarcacions de forma provisional, es va procedir a la retirada del pantalà. Per dur-ho a terme va ser necessària una grua de gran tonatge, un equip de submarinistes, equip d'oxitall per a tallar el pantalà en trams, i operaris auxiliars per a l'embragatge i desembragatge dels trams del pantalà.

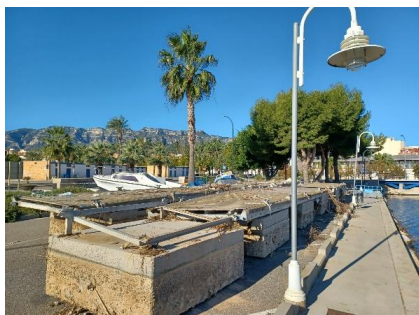
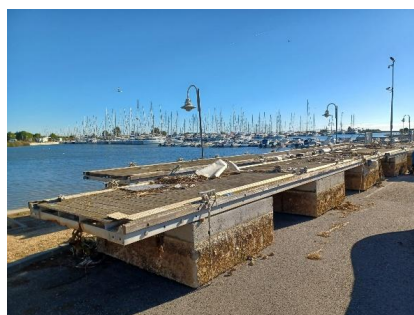
*Abassegament del pantalà trencat*

Amb l'objectiu de guanyar temps, el pantalà núm. 7 van ser retirat de l'aigua i dipositat al radi de gir de la grua. Aquesta operació es va realitzar així amb la previsió que els pèrits poguessin dur a terme una inspecció, si escau. Per aquest motiu, el pantalà trencat no s'ha retirat de manera definitiva. En data de redacció d'aquest informe, els pèrits ja han fet la inspecció.
