DIAGNOSI ESTRUCTURAL I CONSTRUCTIVA DE DIVERSES NAUS DEL  
COMPLEX FABRIL "CAN TRINXET"

Expedient 900223/23

**Carrer Santa Eulàlia, 182-212,  
08902 - L'Hospitalet de Llobregat, Barcelona**

**Barcelona, Març 2024**

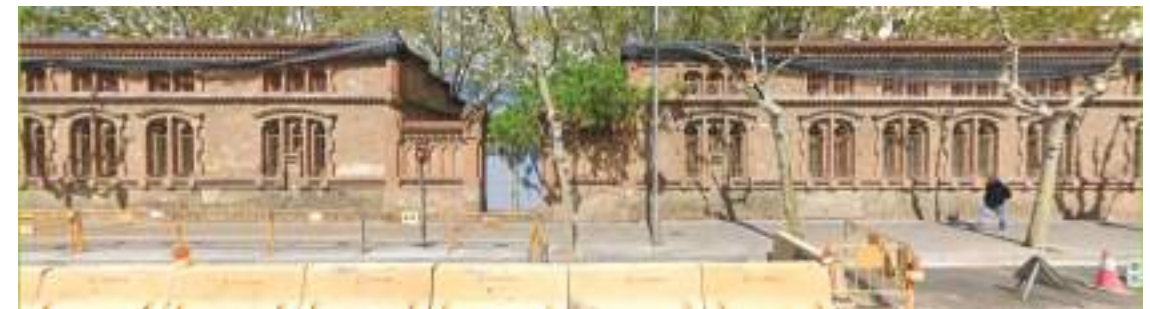
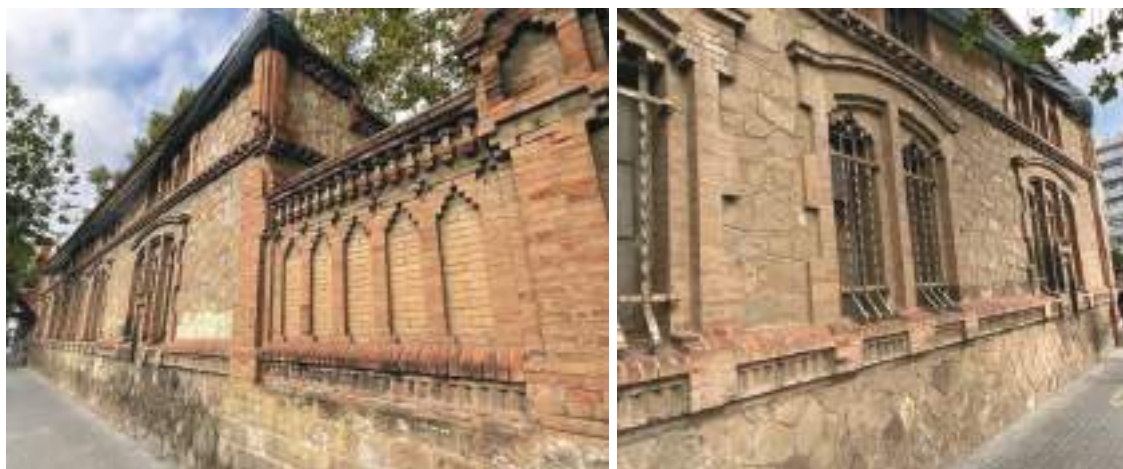
**Façana Carrer Santa Eulàlia:** Façana massissa gruixuda de maçoneria amb verdugades, marcs, sòcols i cornises de maó massís vist. El paviment interior està situat 65 cm per sobre de la cota de vorera. Gran part de les obertures estan tapiades amb plafons de fusta, tot i el reixat de ferro que protegeix les finestres. A la part superior trobem unes obertures que garanteixen la ventilació creuada de la coberta.

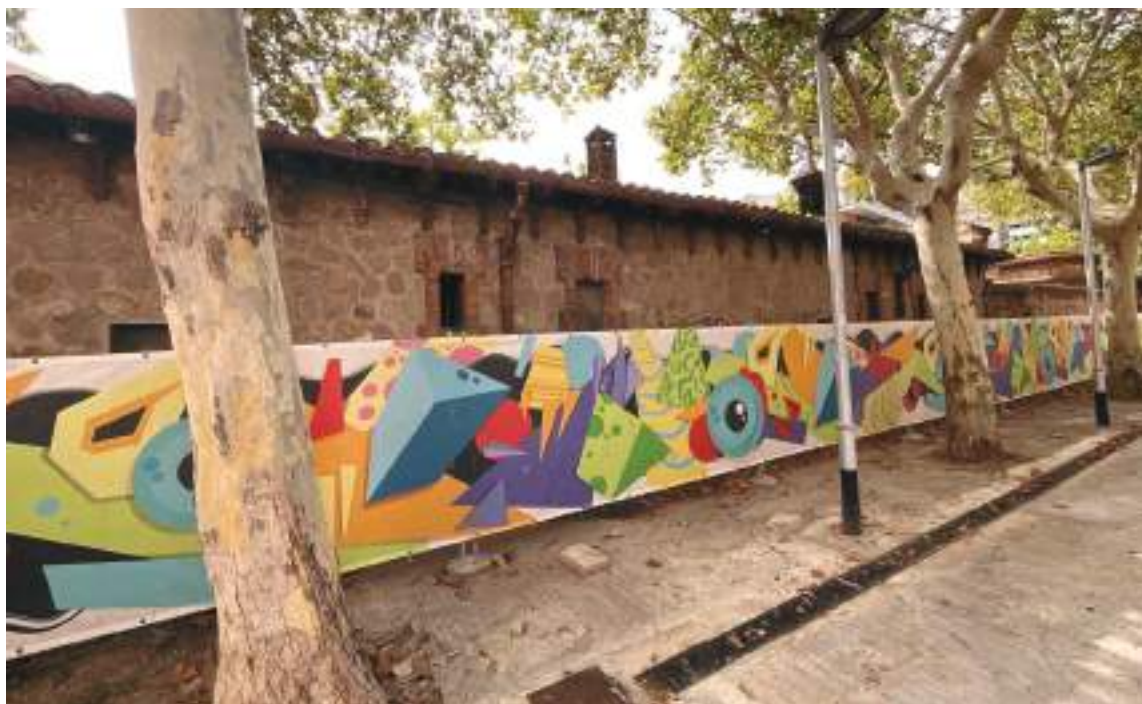
**Façana interior recinte:** Igual que la façana que dona al carrer, aquesta façana també és massissa gruixuda de maçoneria amb verdugades, marcs, sòcols i cornises de maó massís vist. En aquesta façana desemboca l'aigua de la coberta d'una vesant que es recull mitjançant un canaló ancorat a les biguetes de fusta que surten en mènsula. En aquesta façana les obertures de ventilació són més petites degut a que la façana té menys alçada en aquest punt.

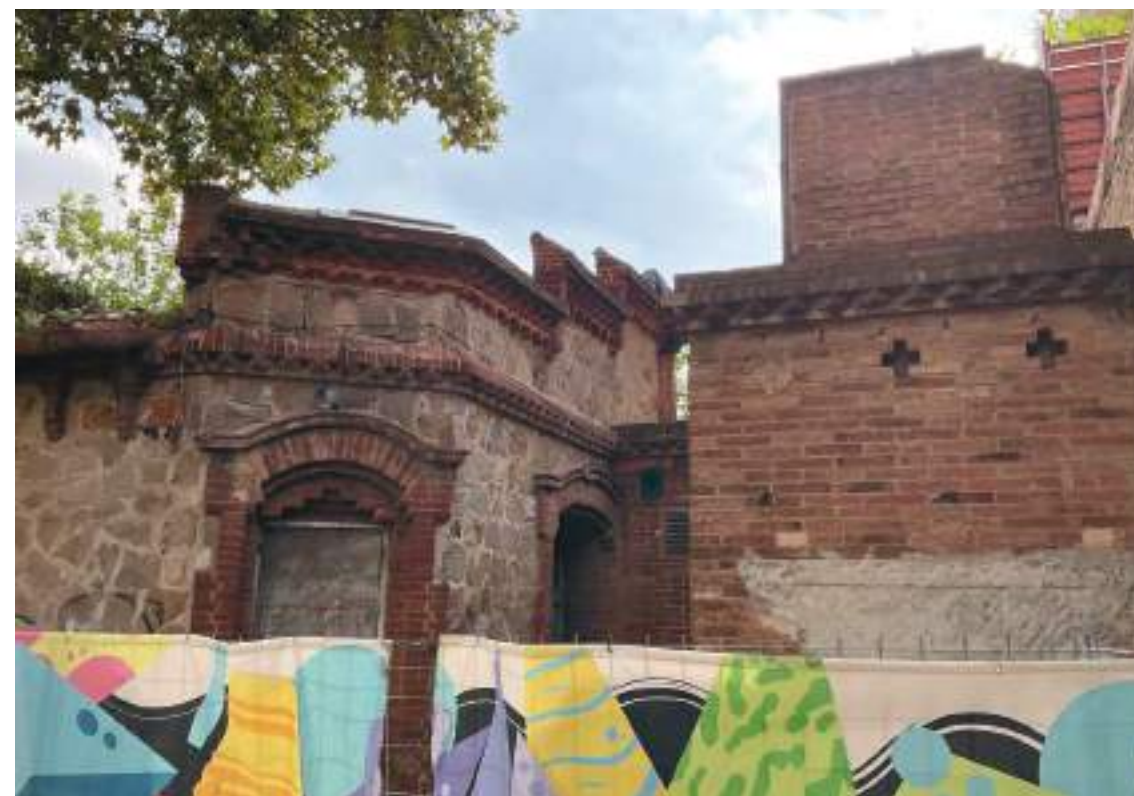
**Façanes transversals:** Igual que les altres façanes, són massisses gruixudes de maçoneria amb verdugades, marcs, sòcols i cornises de maó massís vist. El coronament de façana queda esglaonat de manera que acompanya la pendent de la coberta. La façana situada a l'oest té una porta tapiada amb totxo i el coronament queda protegit. A la façana que dona a l'extrem est, sembla que se li ha afegit a posterior un volum de totxo massís, tal i com es contempla en la primera fotografia. Les façanes del centre també tenen uns volums afegits on es devien situar els antics safareigs.

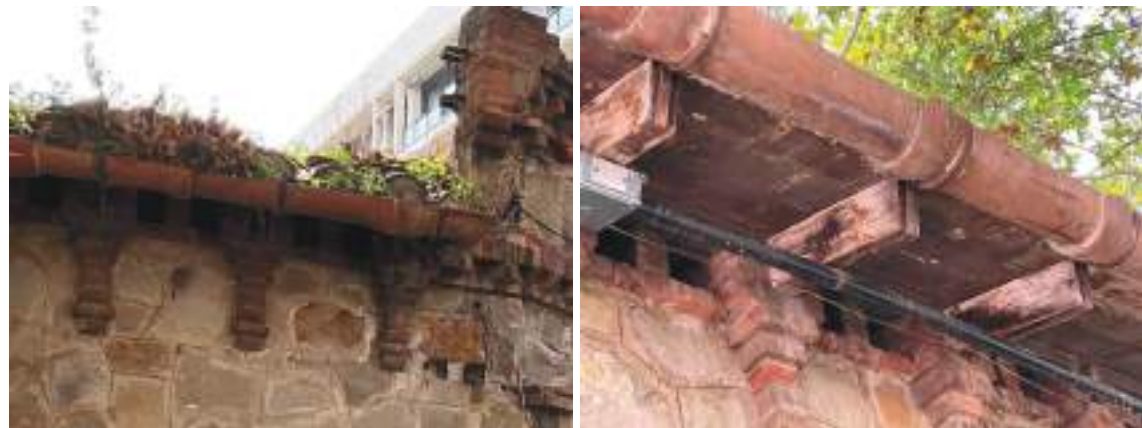
**Coberta:** La coberta és a una aigua, amb la pendent cap a l'interior del recinte, on es situa la canal de recollida. Es formalitza mitjançant llates de fusta i teules ceràmiques i té una pendent d'aproximadament 14° segons la documentació facilitada per l'Àrea Metropolitana de Barcelona.

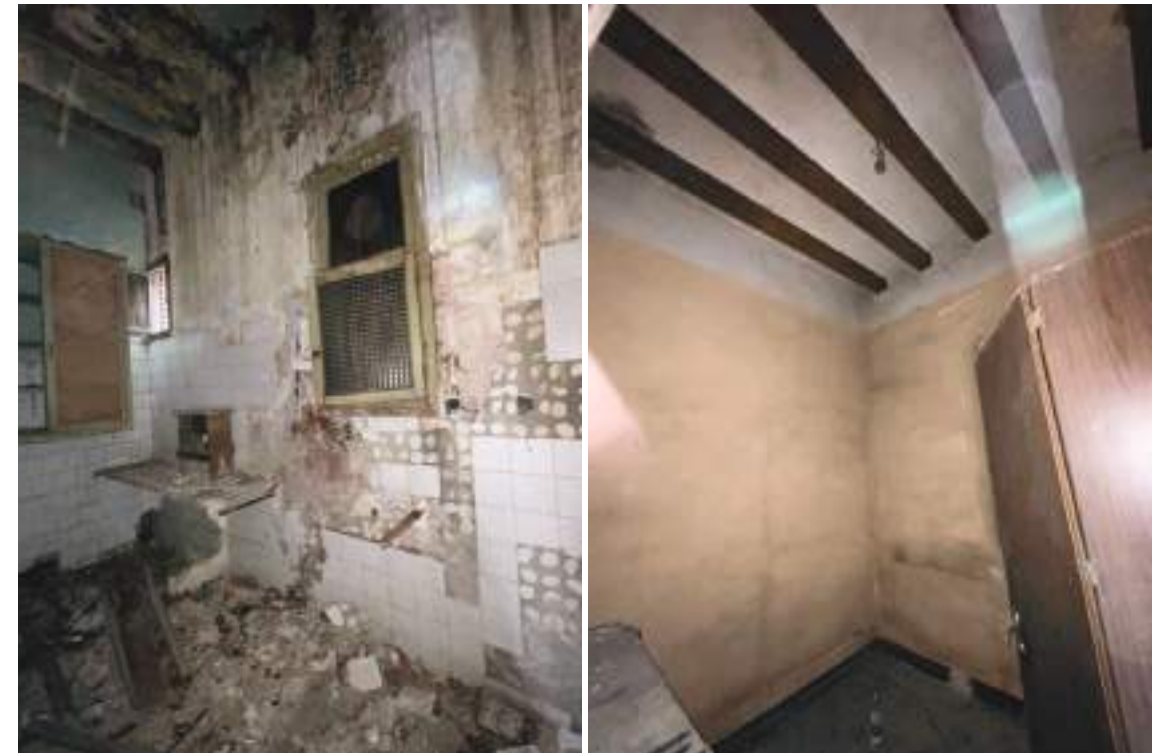
L'espai interior de l'edifici es troba altament compartimentat mitjançant envans ceràmics de petit gruix. S'hi troben restes de rajoles, banyis i safareigs que indiquen que antigament algunes de les estances tenien ús de cuina i bany. Malauradament, degut a la falta de manteniment al llarg del temps arran de l'abandonament de l'activitat, la nau ha estat sotmesa a un profund procés de degradació que es tradueix en una evolució exponencial dels processos patològics que poden arribar a representar un risc envers les persones.

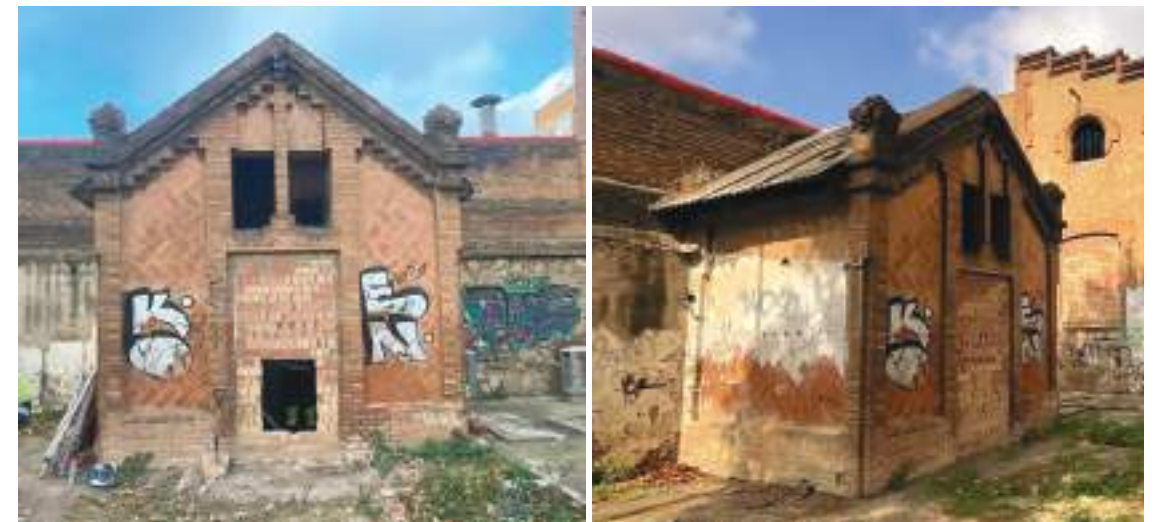
**Façanes:** Les façanes són massisses primes de totxo massís vist amb unes pilastres a les cantonades i als brancals de la porta d'entrada. Actualment s'han tapiat les portes i finestres de la caseta per evitar-ne l'ocupació i per l'estat precari del coronament. L'estat de conservació d'aquestes façanes és força deficient.

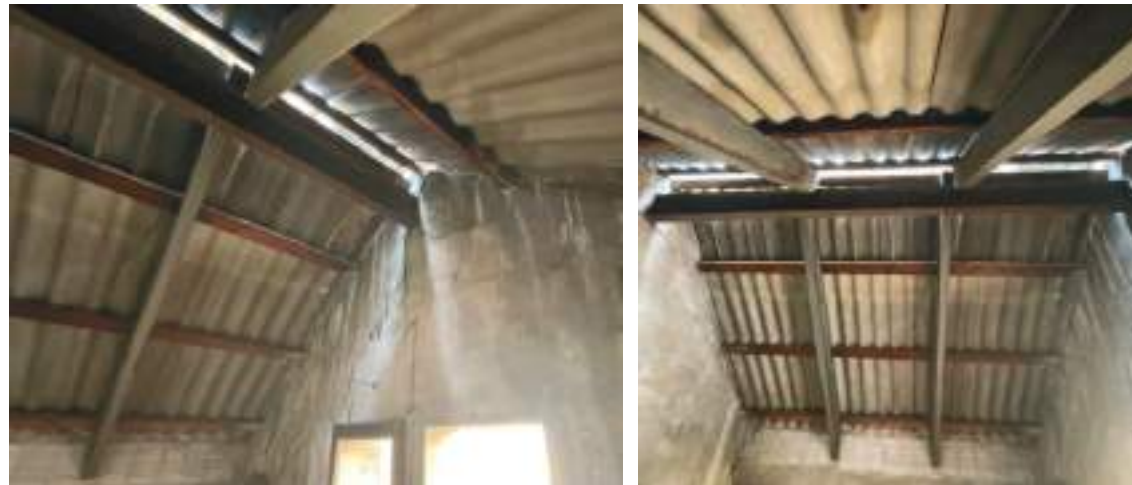
**Coberta:** La coberta d'aquesta nau és a dues aigües, amb una biga carenera formada per un IPE-180, unes bigues inclinades seguint la pendent de la coberta formades per bigues rectangulars i llates de fusta. La coberta és una sola capa formada per una plaques de fibrociment.

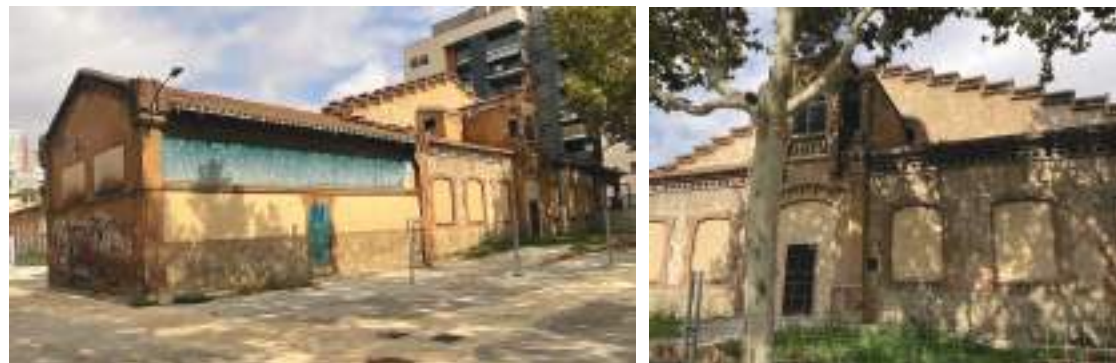
**Façanes:** Façanes massisses gruixudes de maçoneria amb verdugades, marcs, sòcols i cornises de maó massís vist. El paviment interior està lleugerament per sobre de la cota exterior. Gran part de les obertures estan tapiades. A la zona d'accés principal se li han afegit varis cossos per tal d'ampliar superfície o per situar-hi nuclis d'escala cap al sota-coberta de la nau central.

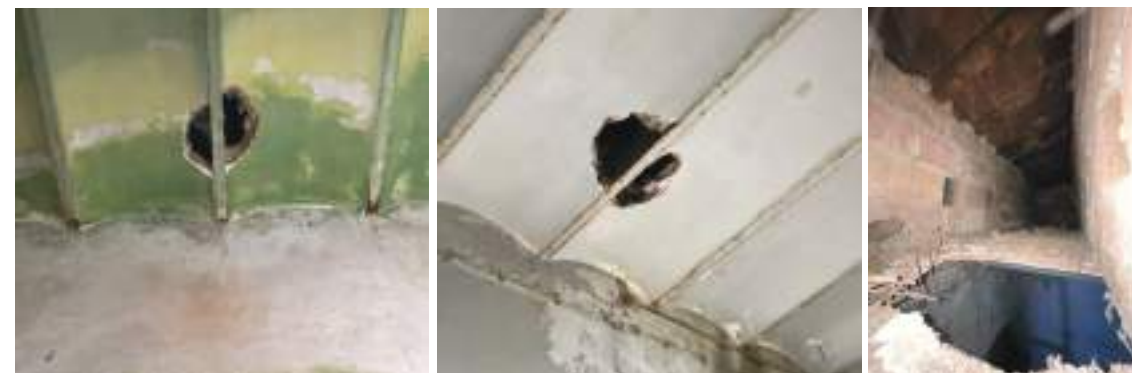
**Coberta d'una vessant:** El cos principal d'accés té una coberta d'una vessant construïda mitjançant envans de sostremort i llates de fusta recolzats sobre un forjat unidireccional de biguetes metàl·liques i revoltó de doble capa de rajola ceràmica i morter de calç.

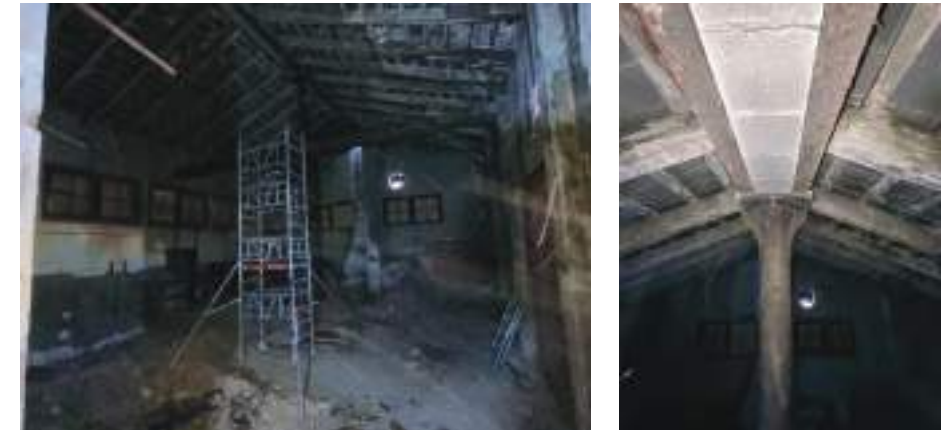
**Coberta de dues vessants:** La coberta del cos agregat és de dues vessants, formada mitjançant bigues i llates de fusta i enrajolat ceràmic. Les bigues es recolzen sobre el carener i els murs formant així la pendent de la coberta. El carener està format per dues bigues metàl·liques tipus perfil d'ala estreta de 220 mm de cantell, massissades amb formigó.

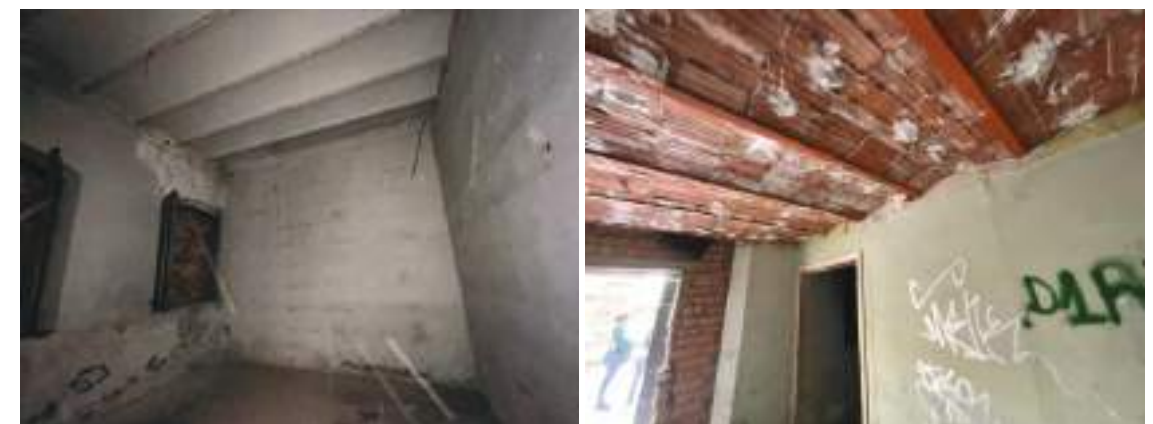
L'interior de l'annex es distribueix en set estances en planta baixa i un nucli d'escaleres que porta a l'espai de sota-coberta de la nau central. Al llarg dels anys, l'edificació ha patit modificacions com l'obertura de forats als forjats, o la construcció de nous forjats. Actualment totes les obertures estan tapiades i no s'hi permet l'accés. Al estar desocupat, l'interior de l'edifici s'hi ha anat acumulant molta brutícia.

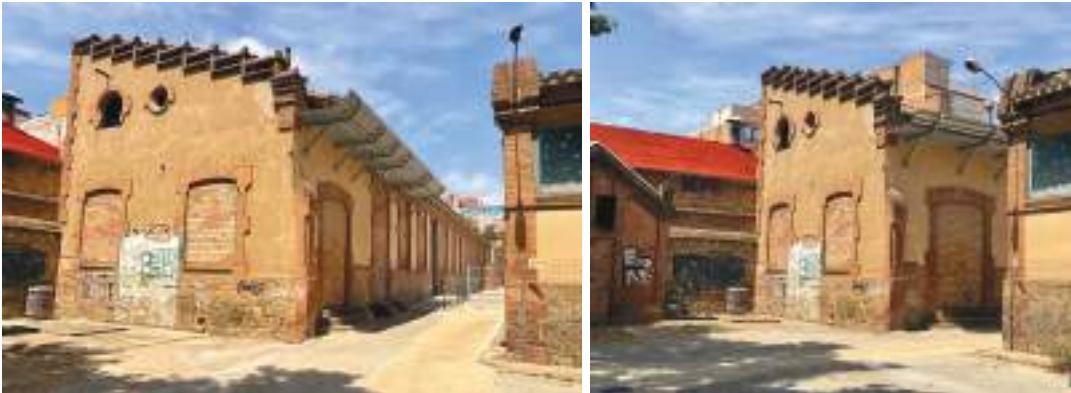
**Façanes:** Façanes massisses gruixudes de maçoneria amb verdugades, marcs, sòcols i cornises de maó massís vist. El paviment interior està situat uns 60 cm per sobre de la cota de pati. Les obertures estan tapiades amb murs d'obra ceràmica a excepció de les de la part superior trobem que fan de ventilació de la coberta.

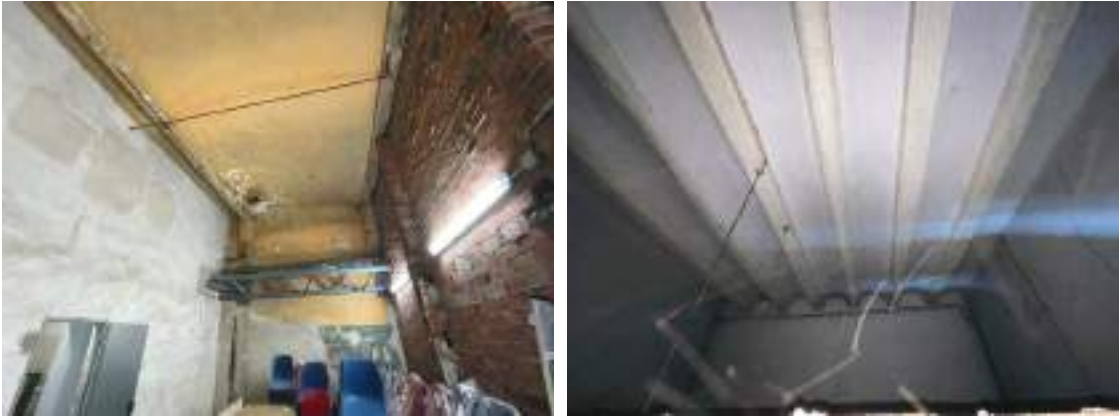
L'interior de l'annex es distribueix en tres estances en planta baixa les quals s'utilitzen actualment com a espai d'emmagatzematge. Degut als falsos sostres, només es poden obtenir fotografies de dues encavallades que configuren l'estructura de la coberta existent.

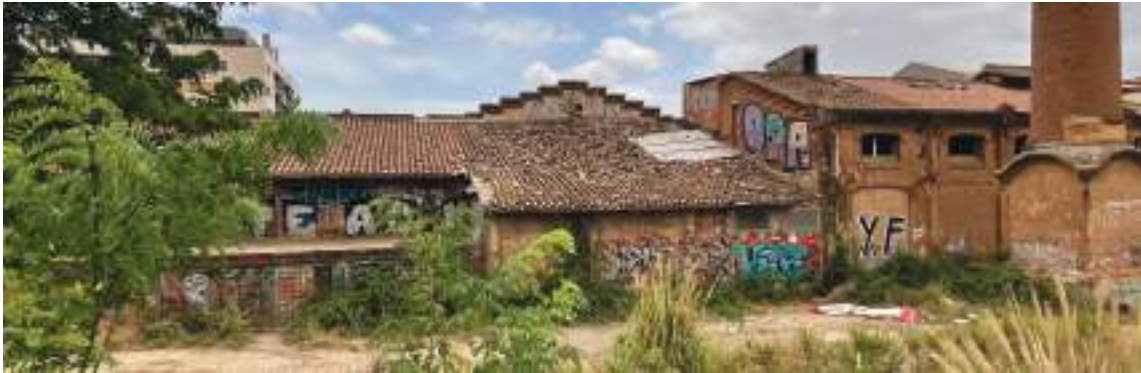
**Façanes:** Façanes massisses gruixudes de maó massís vist amb pilastres, cornises i verdugades. Les obertures de planta baixa estan tapiades amb parets de fàbrica de totxo. La composició de la façana es desenvolupa mitjançant la unió de varis volums que s'han anat afegint amb el temps segons evolucionava l'ús de l'antiga fàbrica.

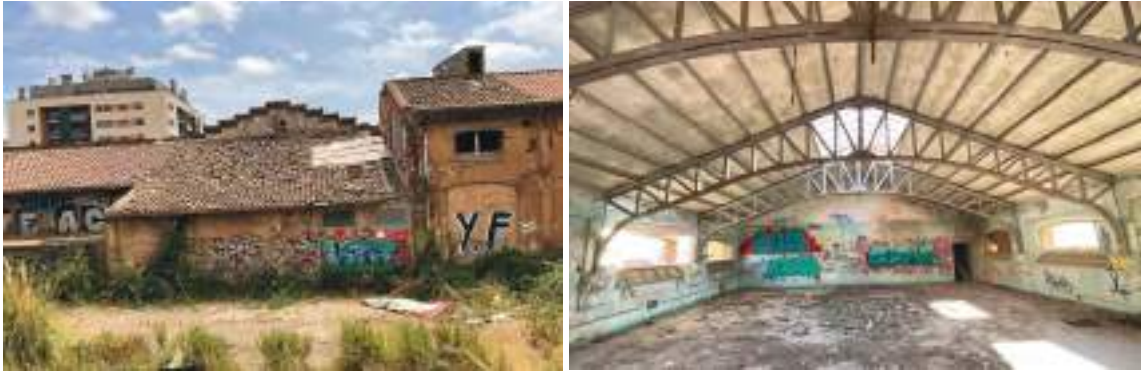
**Cobertes:** A l'annex Nord s'hi troben dues tipologies de coberta, d'una vessant i de dues. Les dos cobertes són d'enrajolat ceràmic i acabat amb teula àrab. Tal com es pot observar a les fotografies, hi ha un tram de coberta que està pràcticament ensorrat i impossibilita l'accés a la zona.

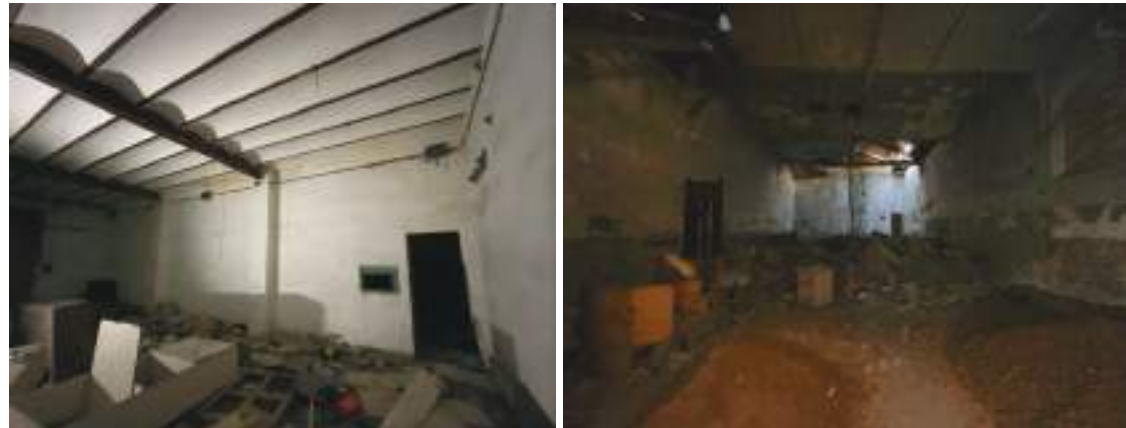
El volum situat a l'est és de planta baixa amb una coberta a un aigua. Part d'aquesta coberta ha caigut i els enderrocs de la mateixa s'acumulen a l'interior de l'edifici juntament amb altres mobles i objectes en estat de deteriorament.

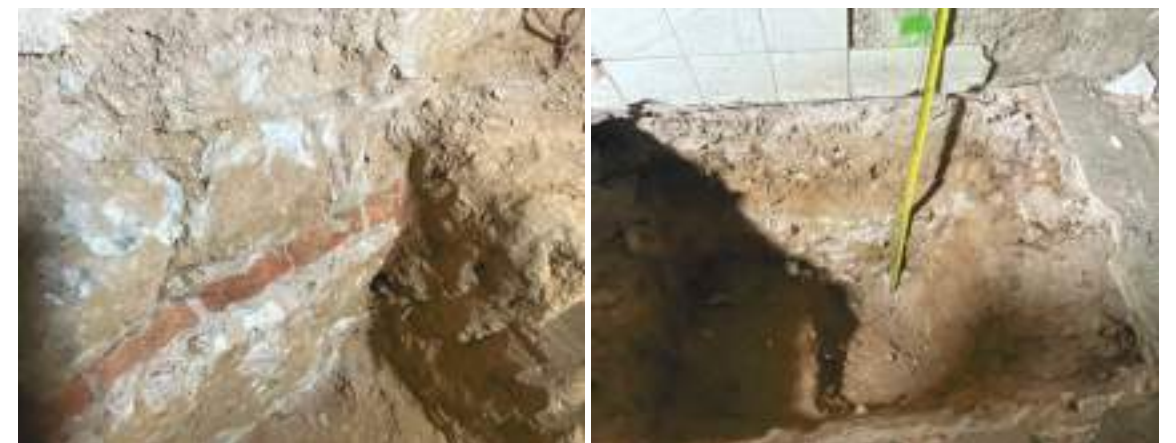
Mitjançant les cales F.PB.01, 02, 03 i 04 es comprova que els fonaments dels murs de façana són correguts, constituïts per maçoneria de pedra irregular amb morter de calç amb un regruix cap a l'interior d'uns 10 cm respecte del gruix del fust del mur. Entre el mur i la fonamentació hi ha una verdugada de peces ceràmiques.

Les cales s'han excavat fins a 120 cm respecte del paviment interior i no s'ha arribat a assolir la base dels fonaments. La diferència de cota existent entre l'interior de la nau i el carrer (uns 65 cm aproximadament) fa que la base de la fonamentació sigui més profunda. En termes generals, es considera que la fonamentació supera el metre de profunditat i s'encasta directament a l'estrat de llims argilosos.

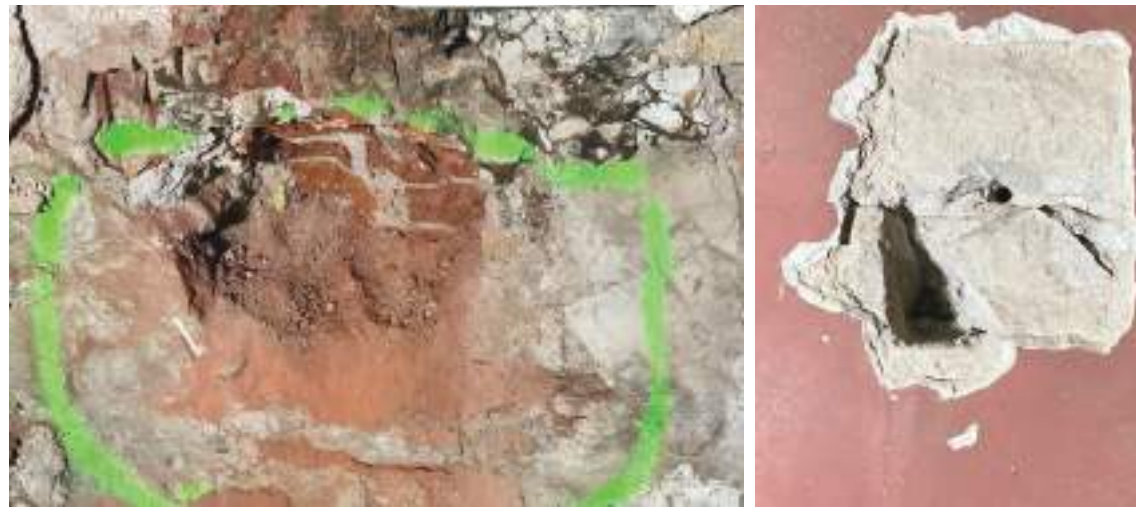
saber el gruix dels murs. Els murs d'aquesta nau són de 45 cm de maçoneria amb unes verdugades verticals de maó massís coincidents amb els perímetres de les obertures. Per l'interior els murs tenen uns 3cm d'arrebossat i pintat o enrajolat segons l'estança.

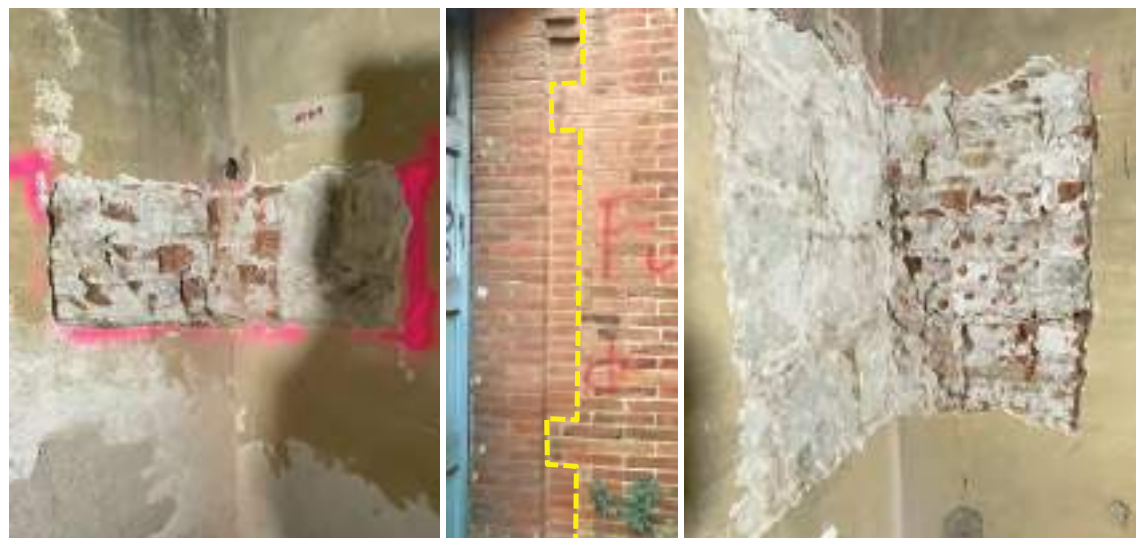
Les cales M.PB.09 i 10 fetes des del l'estança que recullia l'antiga estació transformadora, descobreixen la unió entre els murs de totxo massís del nou volum i els murs de maçoneria de la nau original. La unió situada dins del recinte es fa mitjançant petites mossegades de maó dins del mur de paredat, mentre que la unió que queda al carrer de Santa Eulàlia és simplement una junta vertical. En els dos casos aquestes unions són molt febles, mostrant juntes verticals en els dos casos.

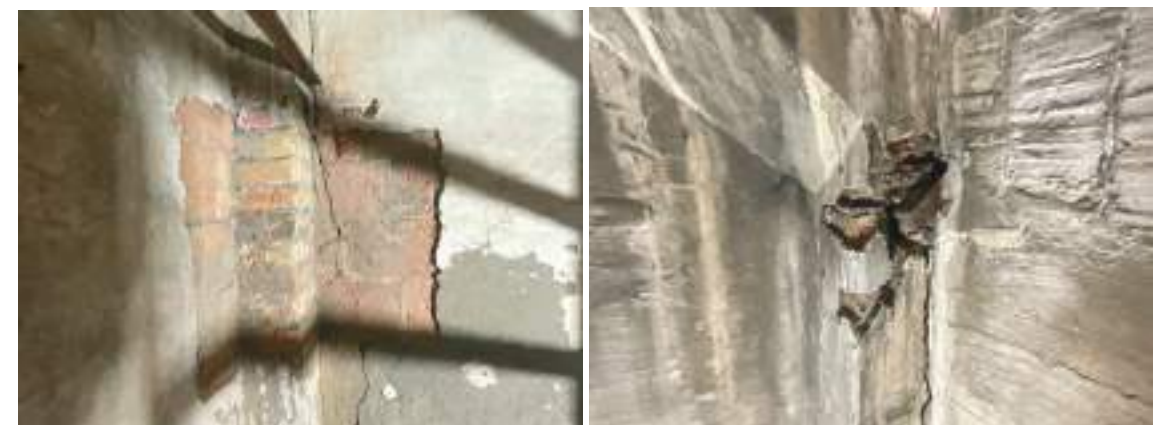
Les cales als murs que formalitzen les façanes del volum es realitzen mitjançant el repicat de l'arrebossat per poder definir l'aparell i els materials que els componen. Els murs d'aquesta nau són totxo massís col·locats de canto als murs amb unes pilastres verticals de totxo massís col·locat horitzontalment situades als perímetres de les obertures i les cantonades de l'edificació. Per l'interior els murs tenen uns 3cm d'arrebossat, i per l'exterior algunes parts estan revestides amb rajola ceràmica. Durant l'obertura e cales es descobreixen uns ancoratges molt oxidats dins del mur als quals no se'ls veu una utilitat precisa.

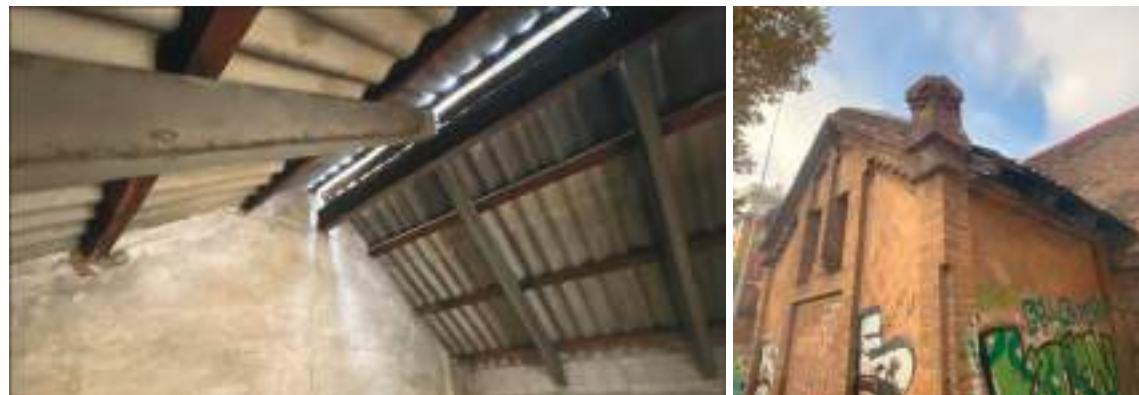
La formalització de coberta és visible des de l'interior de la caseta. Es prenen mides dels diferents perfils sent la biga carenada un IPE-180, les bigues que formalitzen el pendent són biguetes de fusta de 6x15 cm i les llates són de 8x4 cm igualment de fusta. Sobre aquest entramat descansen uns panells de fibrociment com acabat de la coberta.

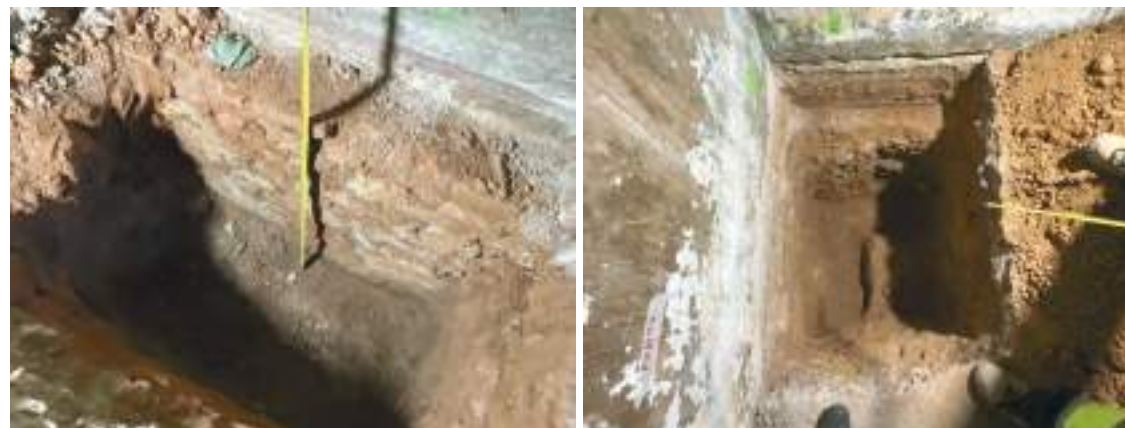
Mitjançant les cales F.PB.05 i 06 es comprova que els fonaments dels murs de façana són correguts, constituïts per maçoneria de pedra irregular amb morter de calç amb un reguix cap a l'interior d'uns 20 cm respecte del gruix del fust del mur. Entre el mur i la fonamentació hi ha una verdugada de totxo massís. La solera que forma el paviment és de formigó en massa de 12cm de gruix. Les cales s'han excavat fins a 140 cm respecte del paviment interior i no s'ha arribat a assolir la base dels fonaments. En termes generals, es considera que la fonamentació supera el metre de profunditat i s'encasta directament a l'estrat de llims argilosos.

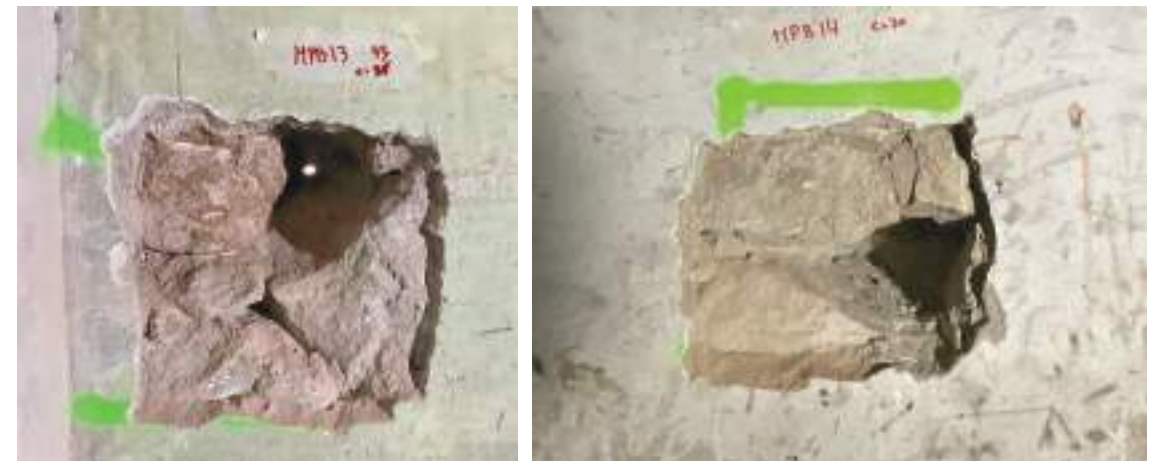
Les cales a murs de càrrega d'aquesta nau es realitzen mitjançant el repicat de l'arrebossat per poder definir l'aparell i els materials que els componen. També es fa un taladre per saber el gruix dels murs. Els murs que formalitzen la façana d'aquesta nau (Cala MPB.13) són de 45 cm de maçoneria amb unes verdugades verticals de maó massís coincidents amb els perímetres de les obertures. Per l'interior els murs tenen uns 3cm d'arrebossat pintat.

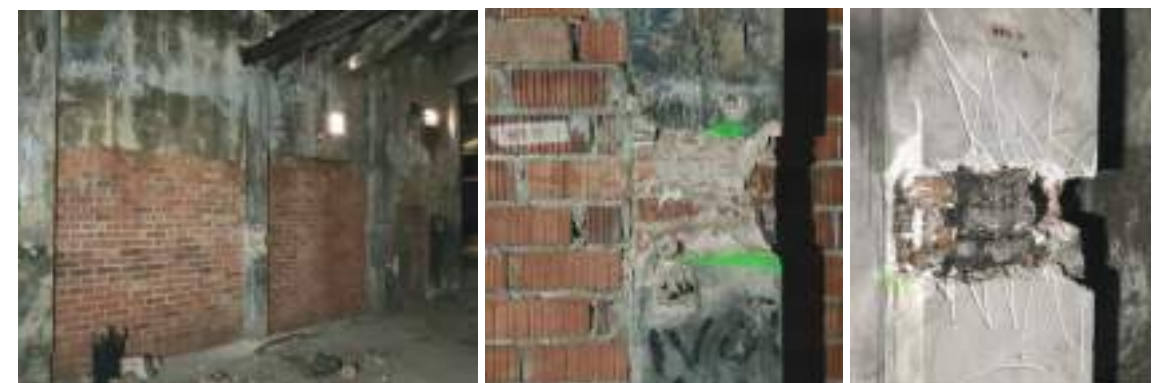
Les cales M.PB.15 i 17 es situen als tancaments del volum de coberta a dues aigües. Els suports d'aquesta coberta són unes pilastres quadrades de maó massís d'uns 30 cm de costat amb un arrebossat i enguixat d'uns 3cm. Les pilastres fan de suport de la coberta i del mur de tancament amb les seves corresponents llindes.

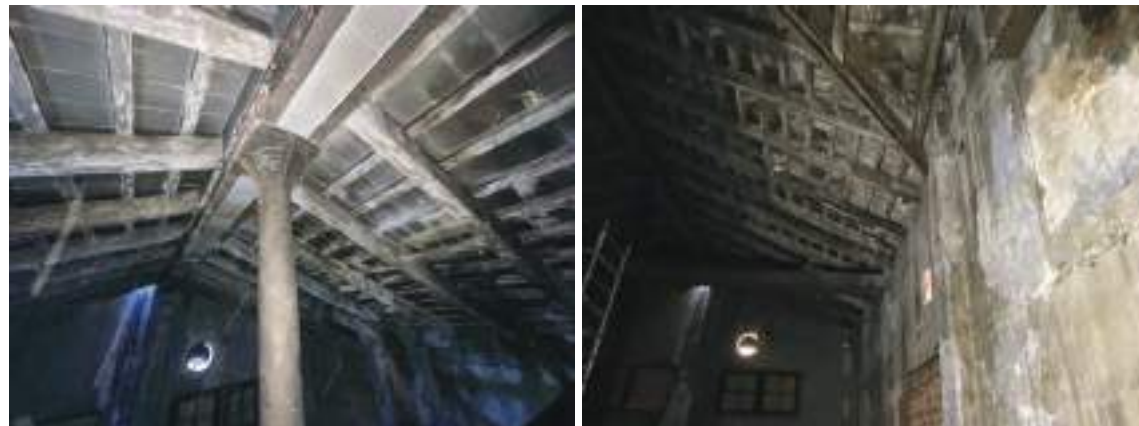
La formació d'aquesta coberta és visible des de l'interior del volum. Es prenen mides dels diferents perfils sent la biga carenera dos perfils metàl·lics d'ala estreta  $h=220$  mm formigonats. Les corretges que defineixen el pendent de la coberta són bigues de fusta de 10 per 16 cm recolzades sobre la biga carenera i els murs perimetrals cada 74 cm. Sobre aquestes corretges s'hi disposen unes llatres cada 30 cm amb un entrebogat de rajola ceràmica.

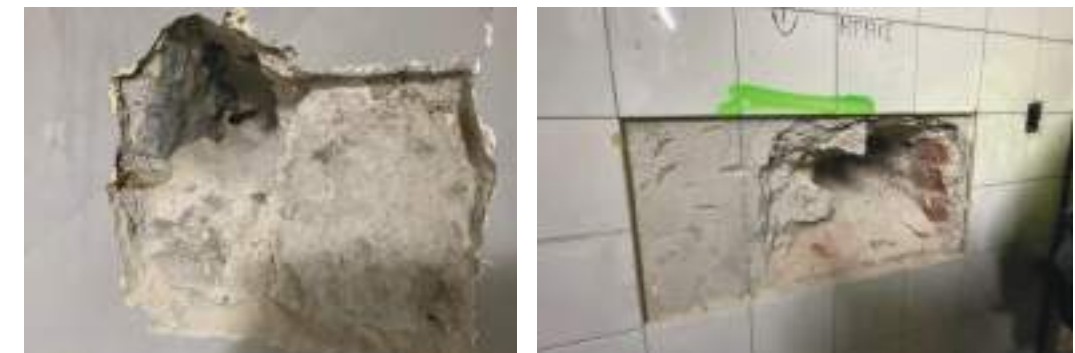
Les cales a murs de càrrega (M.PB.18, 19, 20 i 21) que formalitzen les façanes de la nau es realitzen mitjançant el repicat de l'arrebossat per poder definir l'aparell i els materials que els componen. També es fa un taladre per saber el gruix dels murs. Els murs d'aquesta nau són de 45-50 cm de maçoneria amb unes verdugades verticals de maó massís coincidents amb els perímetres de les obertures. Per l'interior els murs tenen uns 3cm d'arrebossat i pintat o enrajolat segons l'estança.

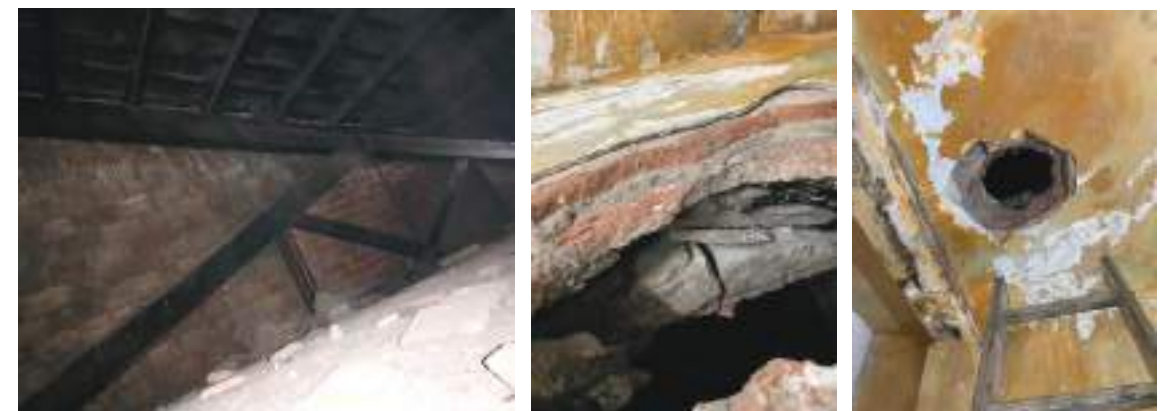
A través de les cales S.PB.08 i 09 s'observa que la coberta d'aquesta nau es formalitza mitjançant unes llatres i enrajolat ceràmic dipositades sobre unes corretges de fusta suportades per unes encavallades de fusta a les quals se'ls allarga el cordó superior per tal que la coberta tingui una sola pendent. Degut a la dificultat d'accedir a aquest sota coberta, no s'ha pogut determinar les mides de les encavallades, tan sols s'ha pogut fotografiar a través de les cales obertes al fals sostre conformat per unes voltes recolzades als cordons inferiors de les mateixes.

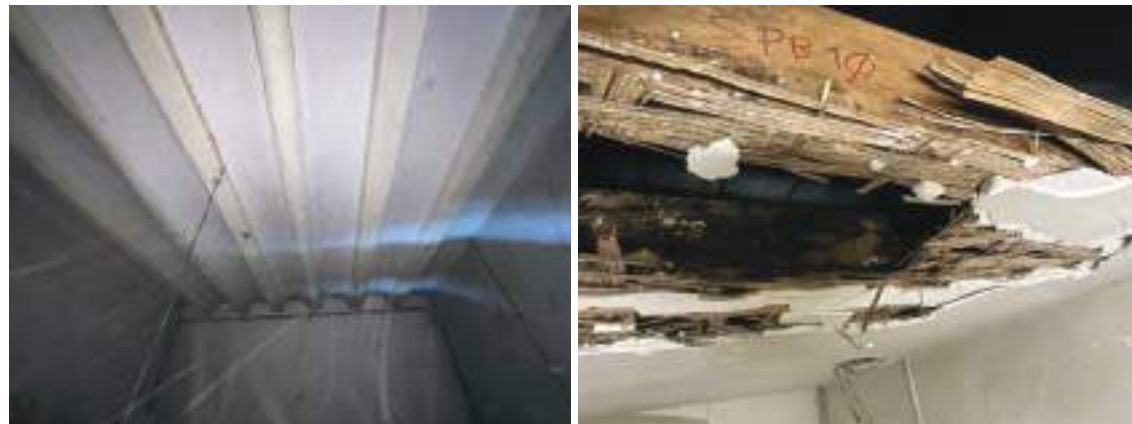
Per altra banda, a través de la Cala S.PB.10 executada en el fals sostre, s'observa un forjat de bigues de fusta i revoltó ceràmic. A través d'aquesta cala no es pot assegurar que en aquest punt el forjat que s'observa sigui el que fa de suport de la coberta, o solament un antic fals sostre situat a una alçada superior a l'actual. No s'ha pogut prendre mides de les bigues de fusta superiors ni del revoltó.

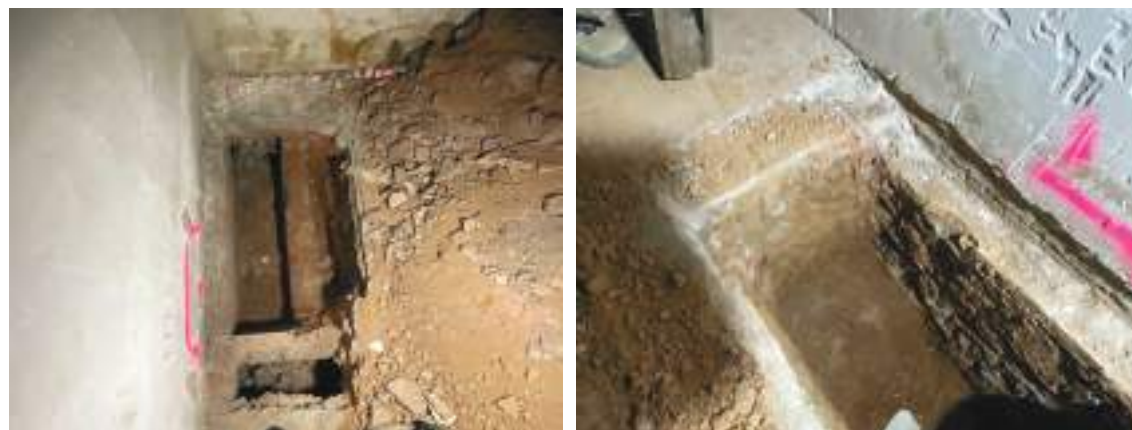
Mitjançant les cales F.PB.11, 12, 13, 14, 15 i 16; es comprova que els fonaments dels murs de façana són correguts, constituïts per maçoneria de pedra irregular amb morter de calç amb un regruix cap a l'exterior d'uns 10 cm respecte del gruix del fust del mur. Entre el mur i la fonamentació hi ha una verdugada

Les cales s'han excavat fins a 120 cm respecte del paviment interior i només en el cas de la cala F.PB.14 s'ha arribat a assolir la base dels fonaments. Per altra banda, a la cala F.PB.16 es localitza una antiga canal de la fàbrica amb un possible ús de conducció d'aigua.

En termes generals, es considera que la fonamentació supera el metre de profunditat i s'encasta directament a l'estrat de llims argilosos.

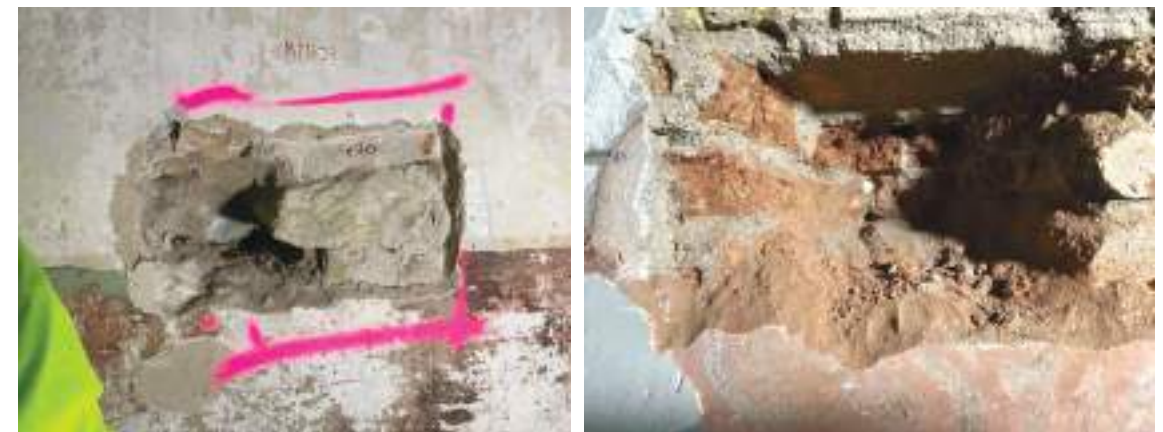
Les cales a murs de càrrega que formalitzen els suports de la nau es realitzen mitjançant el repicat de l'arrebossat per poder definir l'aparell i els materials que els componen. També es fa un taladre per saber el gruix dels murs. Els resultats de les cales donen uns gruixos entre 60 i 70 cm als murs interiors i a la façana Sud, mentre que a la façana nord el seu gruix és de 45 cm. Els murs són ceràmics al volum afegit a l'oest i de maçoneria a la crugia de l'est. Per l'interior els murs tenen uns 3cm d'arrebossat i pintat segons l'estança.

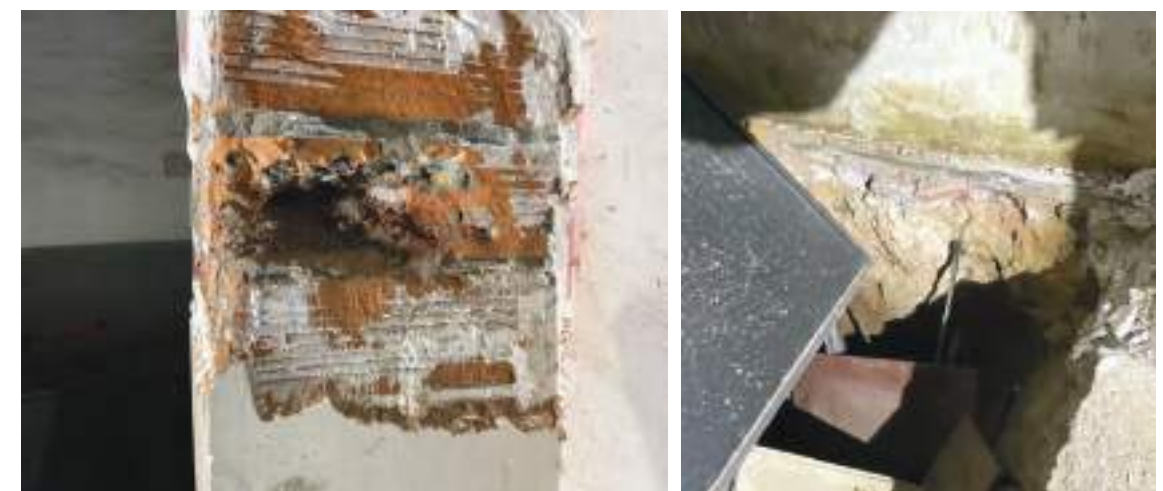
La cala M.PB.25 es situa a la pilastra de suport del forjat del sostre de la planta baixa. Aquesta pilastra té unes dimensions de 45 per 45 cm en planta. Al repicar el pilar es veu que es formalitza mitjançant blocs ceràmics perforats massissats amb formigó portland. La obertura existent a la solera, mostra la falta de fonamentació d'aquest mur. Això indica que possiblement aquest espai era de doble alçada i en algun moment es va construir aquest mur i pilar per dividir l'espai tan en planta com en alçada. Tanmateix, durant les feines d'execució del projecte, s'haurà de comprovar si aquestes pilastres tenen fonamentació o no.

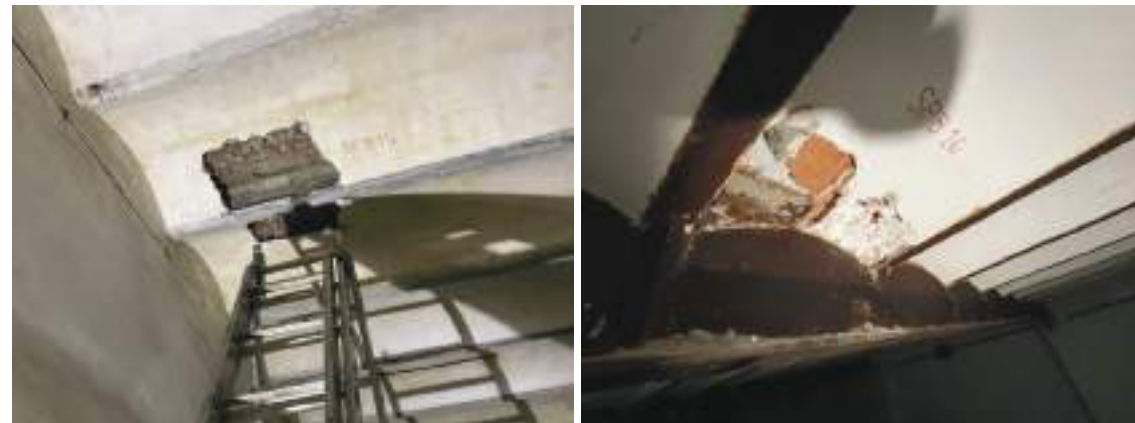
Segons la cala S.PB.15 situada al forjat A, aquest forjat està constituït per biguetes de formigó de 8,5 cm de base i 25 cm de cantell cada 87 cm aproximadament. L'entrebigat són revoltos ceràmics replets de runa. Les biguetes es recolzen sobre el mur de façana i sobre el mur de partició.

Segons els resultats obtinguts a la cala S.PB.16 del forjat B, aquest forjat es formalitza mitjançant biguetes metàl·liques tipus IPN-160 cada 63 cm aproximadament i revoltó de maó buit de 4 cm. Les biguetes es recolzen sobre una biga IPN-400 mitjançant uns perfils en L soldats a l'ànima de la biga.

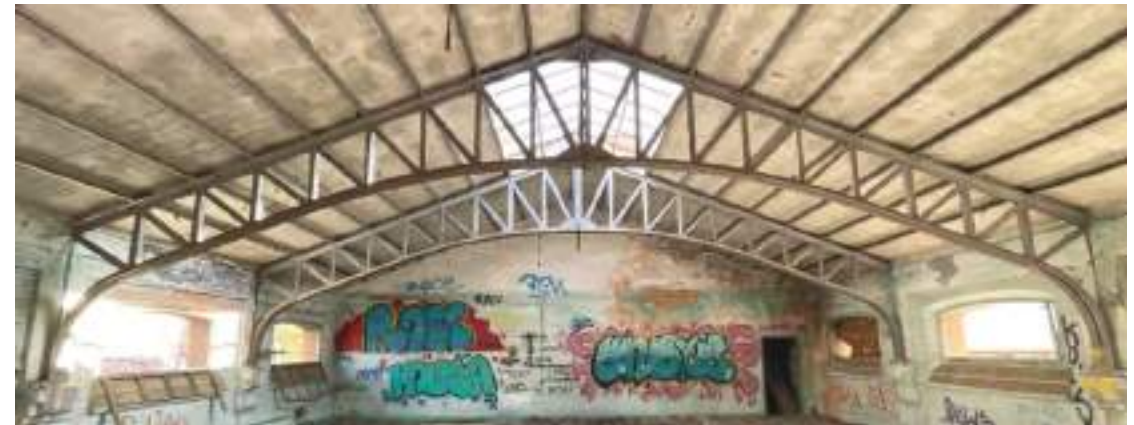
Durant la campanya de cales es van prendre les mides de cadascun dels perfils que conformen l'encavallada per tal de poder definir el comportament estructural d'aquesta.

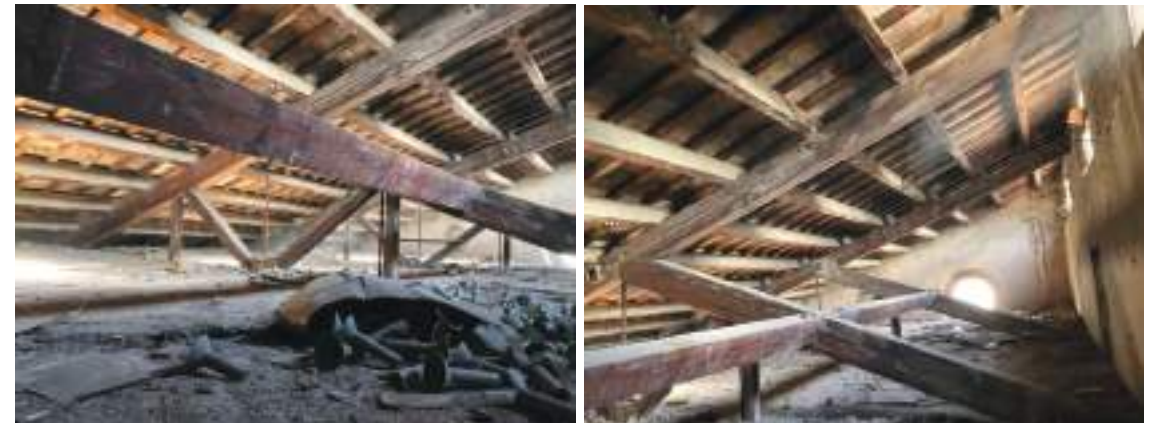
La coberta de la resta de l'annex Nord es formalitza mitjançant unes llates i rajola ceràmica dipositades sobre unes corretges de fusta suportades per unes encavallades de fusta a les quals se'ls allarga el cordó superior per tal que la coberta tingui una sola pendent. Degut a l'estat greument deteriorat en el que es troba aquesta coberta, no s'ha pogut determinar les seves mides, tan sols s'ha pogut fer alguna fotografia a través de les cales executades al fals sostre.

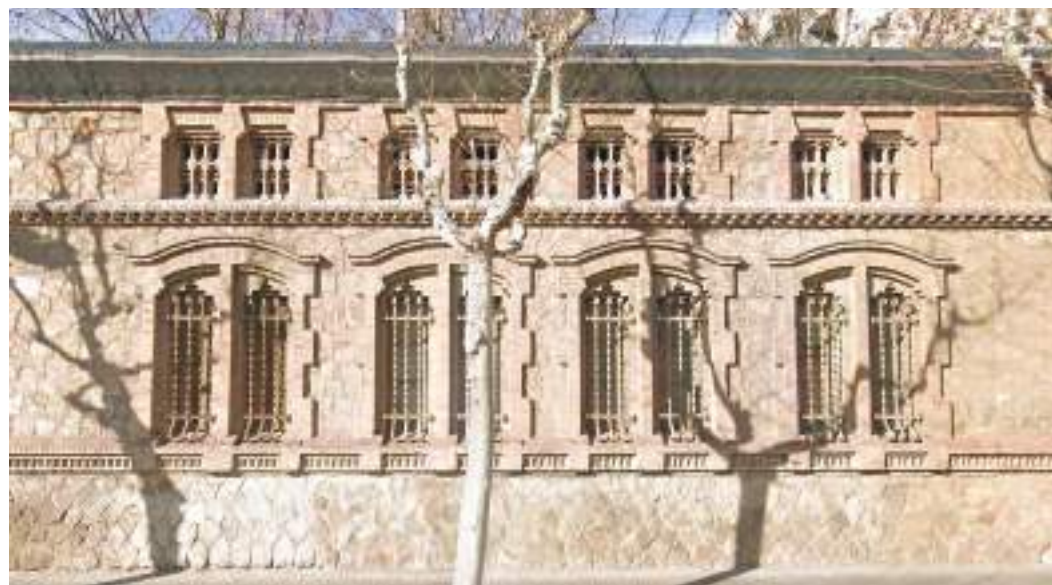
Tota l'envolupant de l'edifici està resolta amb **murs de càrrega**, d'un gruix aproximat de 45cm que tenen verdugades de maó massís coincidint amb el ritme de les obertures.
