DIAGNOSI ESTRUCTURAL I CONSTRUCTIVA DE DIVERSES NAUS DEL  
COMPLEX FABRIL "CAN TRINXET"

Expedient 900223/23

**Carrer Santa Eulàlia, 182-212,  
08902 - L'Hospitalet de Llobregat, Barcelona**

**Barcelona, Març 2024**

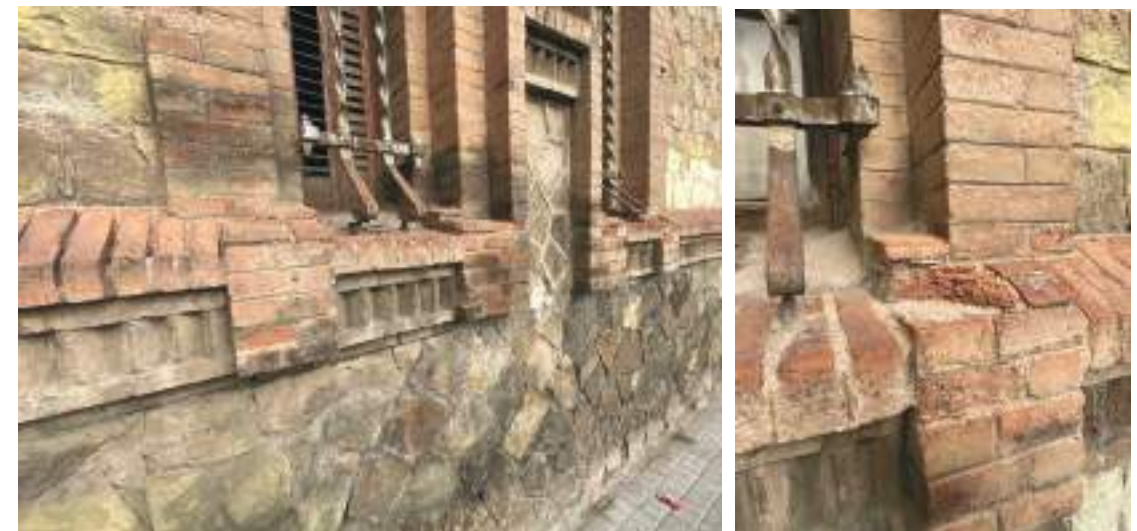
Al mur de façana que dona al carrer de Santa Eulàlia, s'observa que en sòcol hi ha marques d'humitat procedents de les terres que conté aquest tram de mur i que ha expulsat les sals a través de les juntes del paredat. Aquesta aigua ha pujat fins a les peces ceràmiques les quals han perdut secció en algun punt. També ha afectat als ancoratges de les reixes de protecció de les obertures. Igualment s'observen entrades d'aigua als murs a través dels marcs de les finestres, les quals són de fusta i degut a la falta de manteniment estan força malmeses.

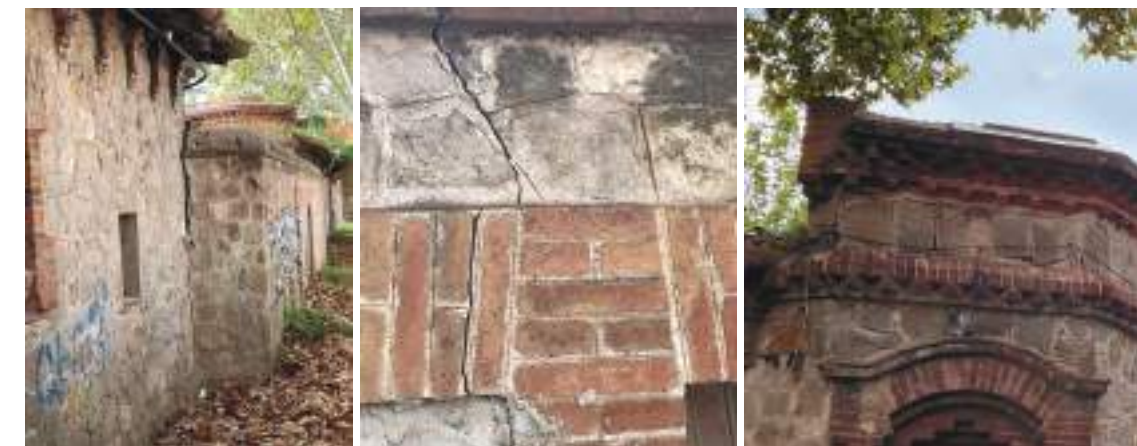
A la façana situada a l'interior del complex es localitzen varies esquerdes entre els murs de la nau i els murs que tanquen el recinte d'accés. També es localitzen esquerdes en alguns marcs de les portes i falta de junta de morter entre algunes peces per falta de manteniment. En aquesta façana també s'observen entrades d'aigua als murs a través dels marcs de les finestres, les quals són de fusta i degut a la falta de manteniment estan força malmeses.

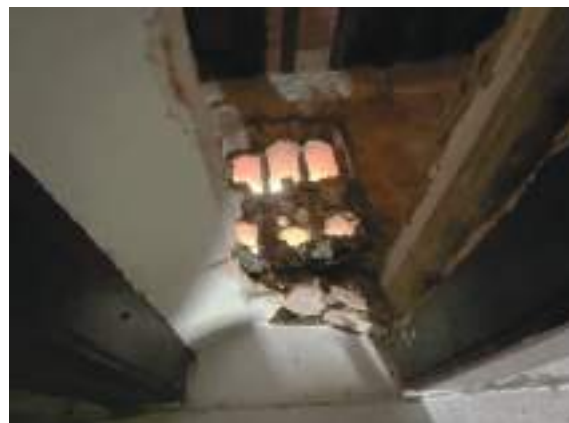
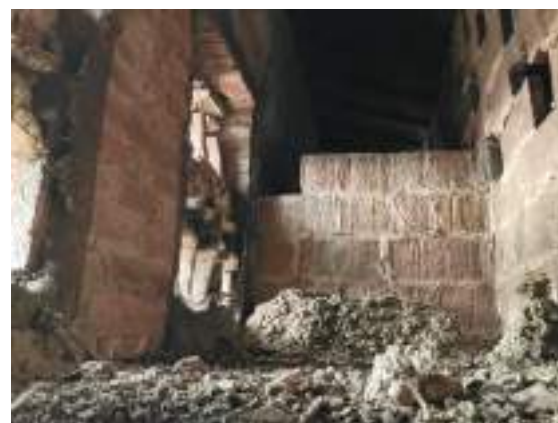
Tal com indiquen els resultats de les cales, el sostre de planta baixa és un forjat unidireccional format per bigues de fusta d'uns 14 per 24 cm aproximadament amb un intereix de 60cm de revoltó ceràmic executat mitjançant doble capa de rajola ceràmica i morter de calç. Sobre aquest forjat es recolzen uns envanets de sostremort perpendiculars col·locats cada 60 cm els quals suporten unes llates de 7 per 5 cm amb rajola ceràmica i acabat de teula ceràmica. El pendent de la coberta és aproximadament de 14°.

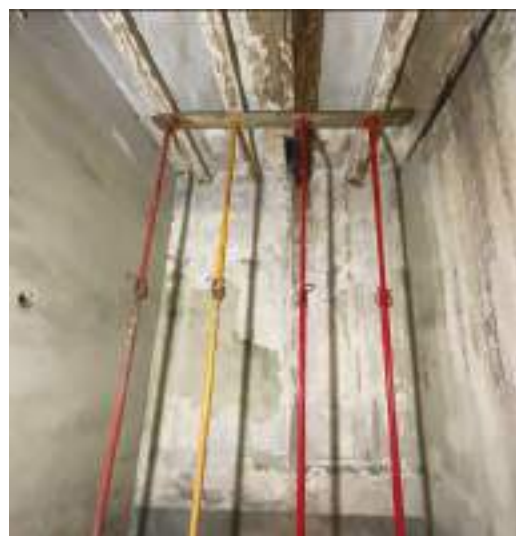
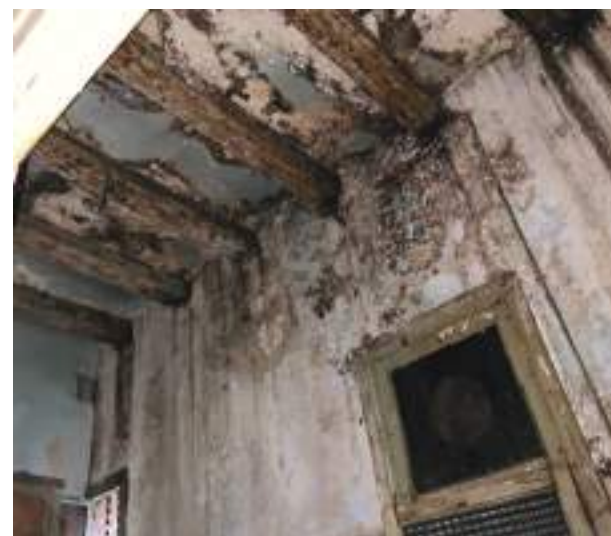
Aquesta coberta té una falta de manteniment agreujada per tots els anys d'inactivitat del complex. L'interior del sota-coberta s'ha convertit en un niu aviar, fet que ha generat una gran acumulació de brutícia, humitat i insalubritat. També es detecten varis punts per on entra aigua, els més greus són a les trobades entre la coberta i el mur. Durant l'execució de les cales, algun tram de forjat s'ha hagut d'apuntalar degut a l'alt risc de caiguda que presentava com a resultat de l'entrada d'aigua.

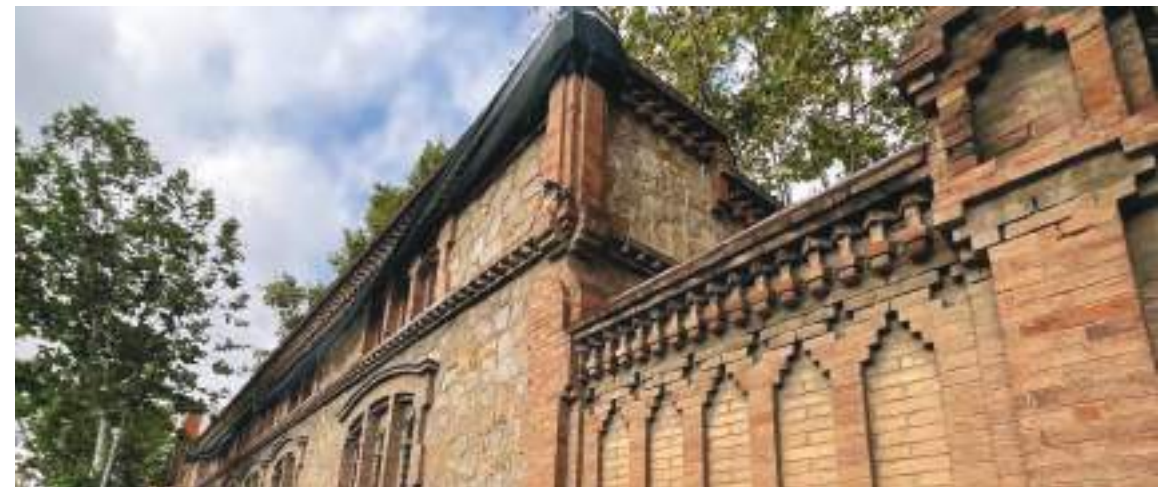
Tots els coronaments estan protegits amb una xarxa, col·locada l'any 2019, la qual s'ha desenganxat en varis punts, podent provocar algun accident degut al despreniment de material.

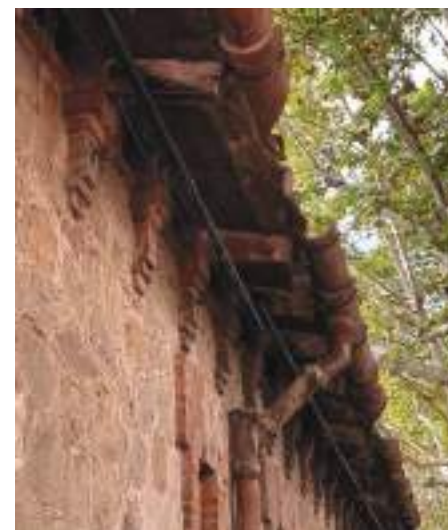
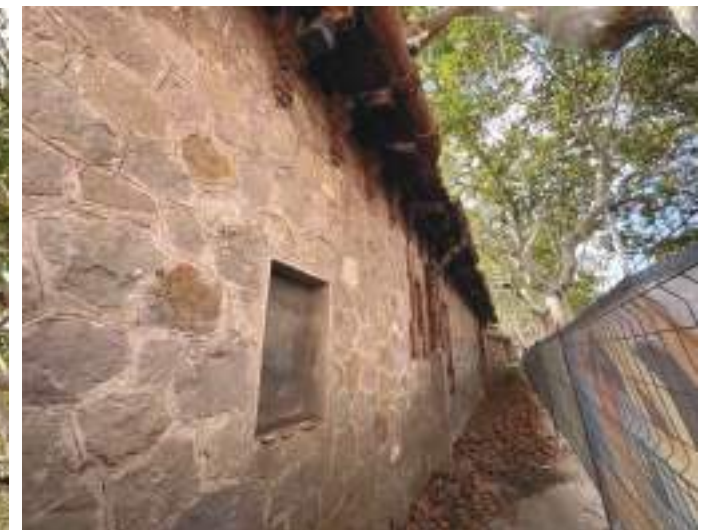
Com hem descrit anteriorment, el ràfec de la coberta ha patit motes entrades d'aigua. Hi ha varis punts on han caigut trossos del canaló existent i fins i tot alguna de les bigues en mènsula. Aquest espai està delimitat mitjançant una tanca per tal que no es produeixin accidents.

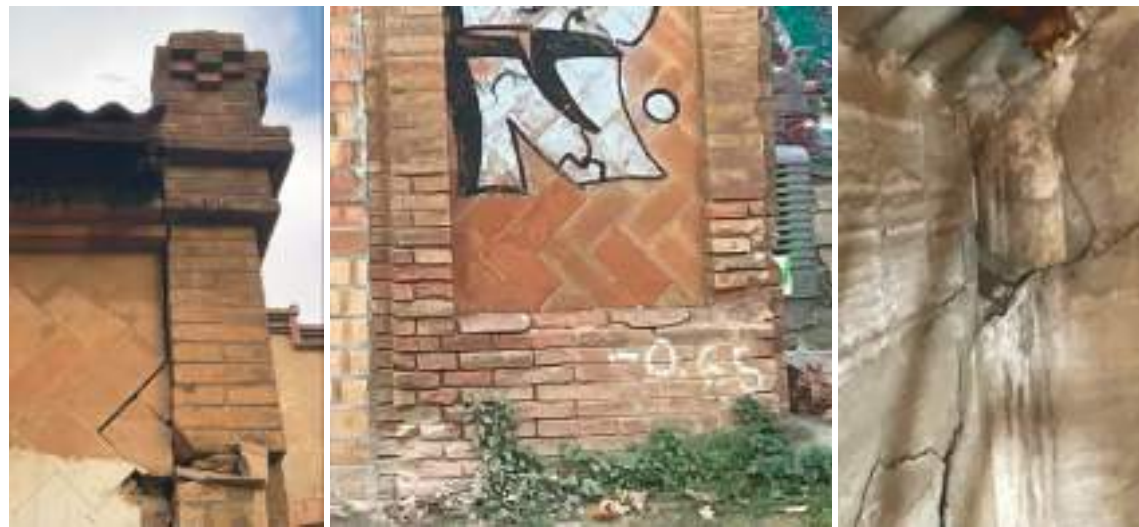
Es detecta un alt estat de deteriorament en els murs d'aquest petit volum. Estèticament han patit pèrdues del revestiment ceràmic i varies pintades. Funcionalment es localitzen moltes esquerdes i pèrdua de material, tan de morter com de totxo. Les esquerdes es focalitzen en els trams de canvi d'aparell del totxo (entre mur i pilastra) i en els recolzaments de les bigues. Aquestes últimes esquerdes són molt pronunciades i podrien presentar eventuais problemes d'esfondrament. El coronament dels murs presenta moltes esquerdes, brutícia i humitat visibles tan per l'exterior com per

l'interior de l'edificació. En el sòcol es veuen restes de salnitre i part del material s'ha desfet degut a l'excés d'aigua.

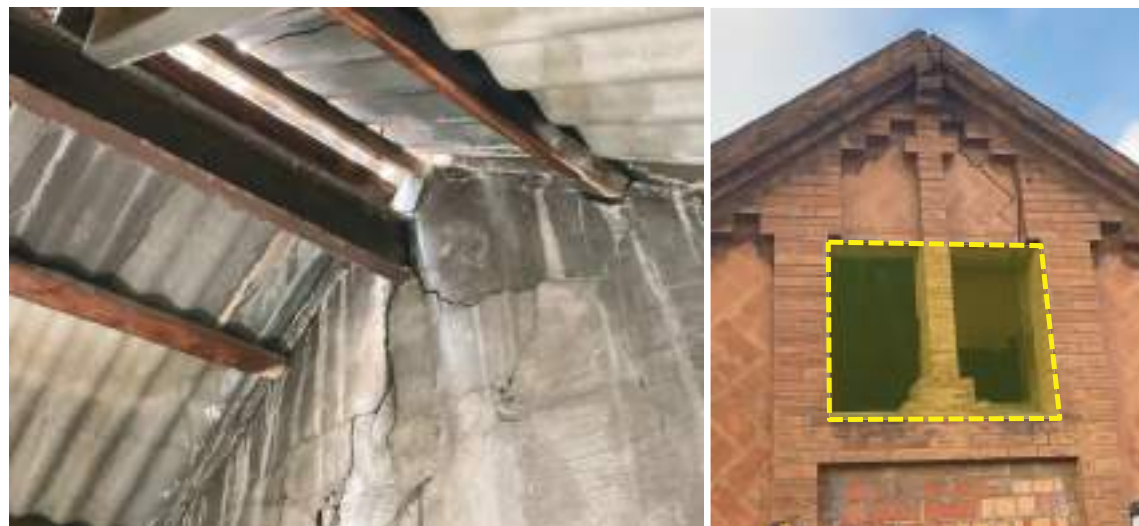
Durant l'execució de les cales es decideix tapiar les obertures situades sota l'entrega de la biga carenera degut al perill que suposa el recolzament del perfil per l'aparició d'esquerdes localitzades en aquesta zona.

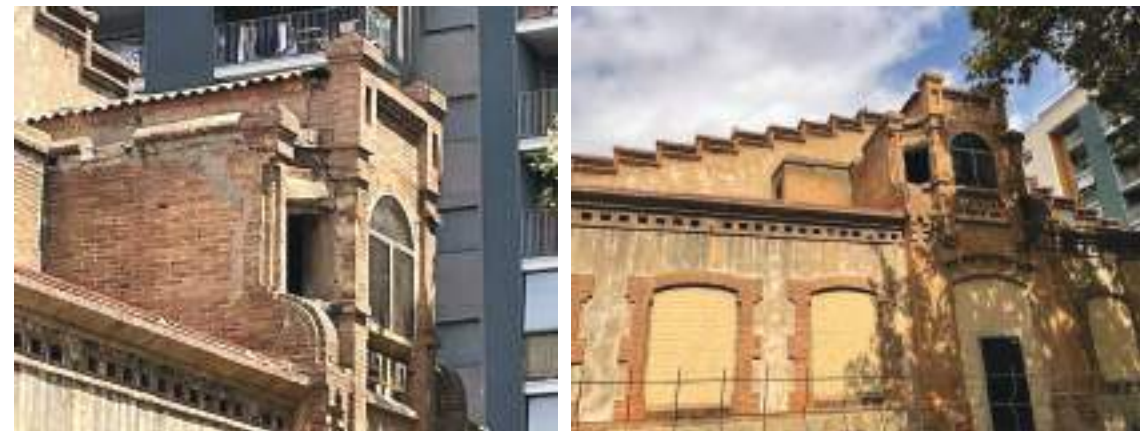
Al mur de façana d'accés apareixen les patologies observades a les façanes anteriors: marques d'humitat, salnitre i pèrdua de peces ceràmiques. A part d'això, s'observen unes esquerdes prominents en el volum que sobresurt sobre la peça d'entrada. Aquestes esquerdes s'observen a les juntes entre els diferents murs, a les cornises i a les cantonades degut probablement a l'entrada d'aigua i la falta de manteniment.

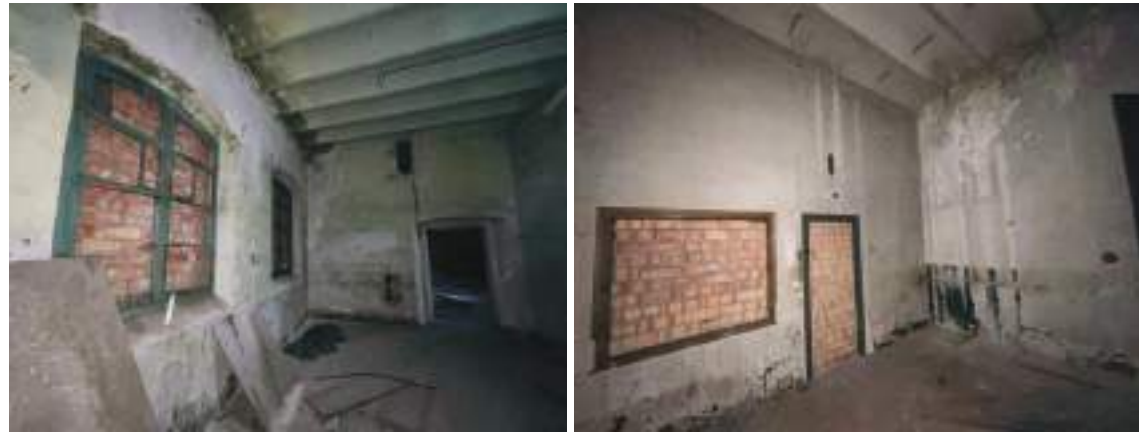
A la resta d'espais s'observa que hi ha hagut varies filtracions d'aigua a través de les fusteries i dels caps dels murs. Als sòcols també s'observen taques d'aigua i concentració de brutícia i fongs degut a

les filtracions per capil·laritat. Les estances tenen força brutícia acumulada, degut a la seva desocupació, i també es detecten diverses plaques i tubs de fibrociment que s'han d'enretirar.

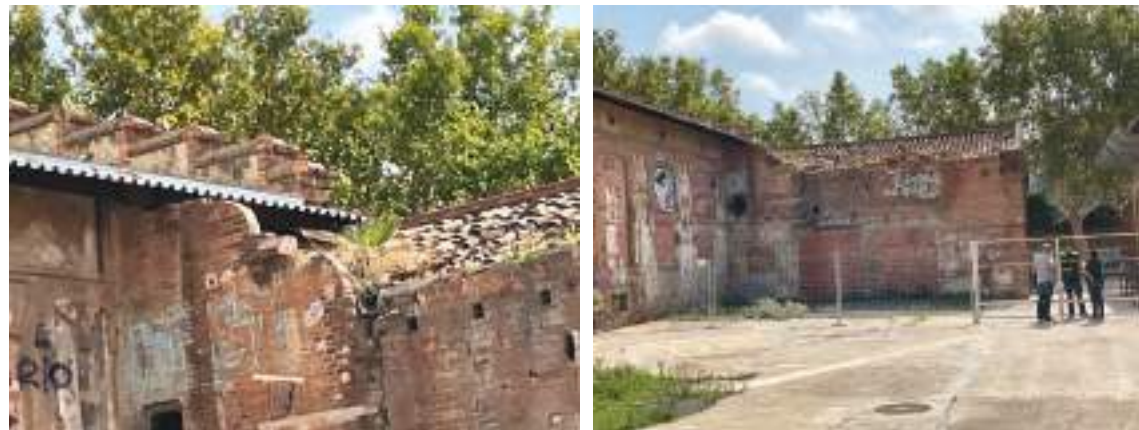
Per altra banda, també es detecten esquerdes a la façana posterior del volum amb coberta a dues aigües. Les esquerdes es concentren a l'aiguafons de coberta inclinat uns 55 graus. Aquest col·lector d'aigües sembla que perd aigua, debilitant d'aquesta manera els murs que suporten la coberta.

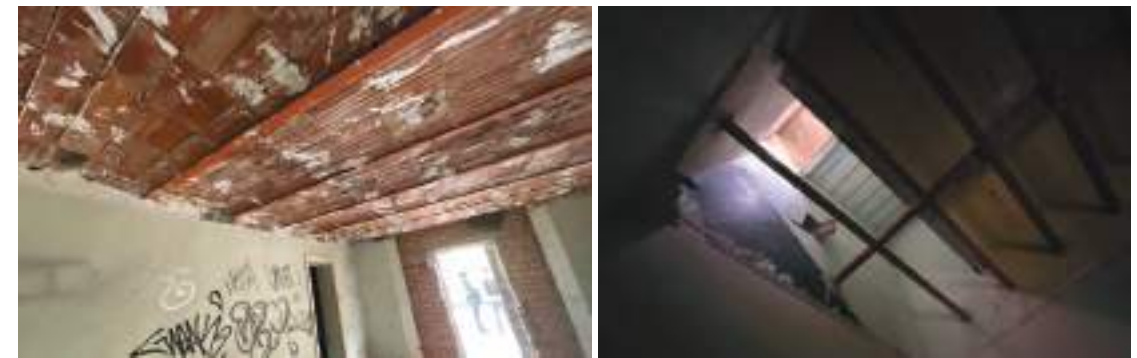
Al llarg dels anys, l'edificació ha patit modificacions en els seus forjats, com l'obertura de forats, o la construcció de nous forjats. A l'estança que dona accés a l'edifici, s'hi ha construït un d'aquests nous forjats, a una alçada lliure lleugerament inferior als 2,50 m, construït mitjançant biguetes metàl·liques i revoltos de rajola ceràmica. El forjat carrega en la direcció oposada als forjats originals, sobre un mur ceràmic gruixut i sobre el que sembla un envà.

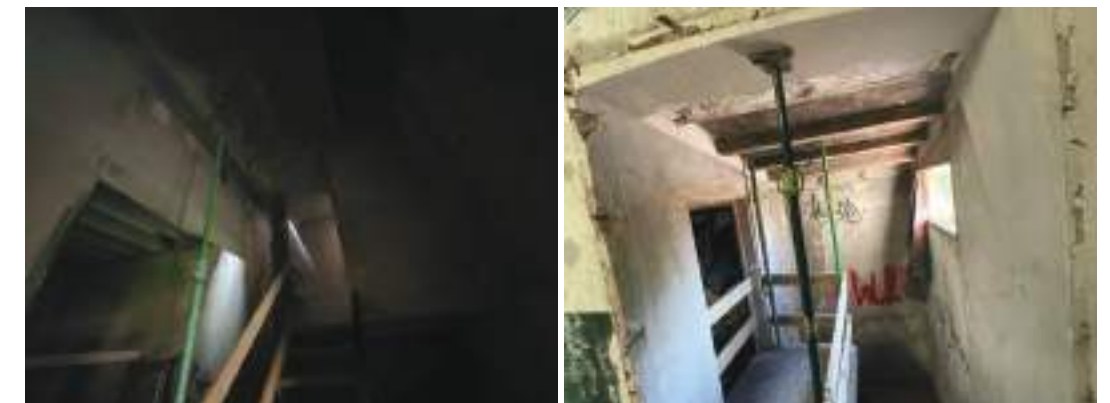
L'escala que comunica la planta baixa amb el sota-coberta de la nau central, és molt precària. Actualment els forjats on es recolza aquesta escala es troben apuntalats en tots els nivells. En aquest nucli d'escala s'observen moltes esquerdes, tan per l'interior com per l'exterior del cos, degudes principalment a l'entrada d'aigua a través de les juntes de construcció i a la falta de manteniment. El badalot d'aquesta escala està unit a un volum que sobresurt de coberta, en el qual s'observen moltes esquerdes interior i exteriorment. Aparentment sembla que les cantonades d'aquest volum emergent s'estan desvinculant del cos principal.

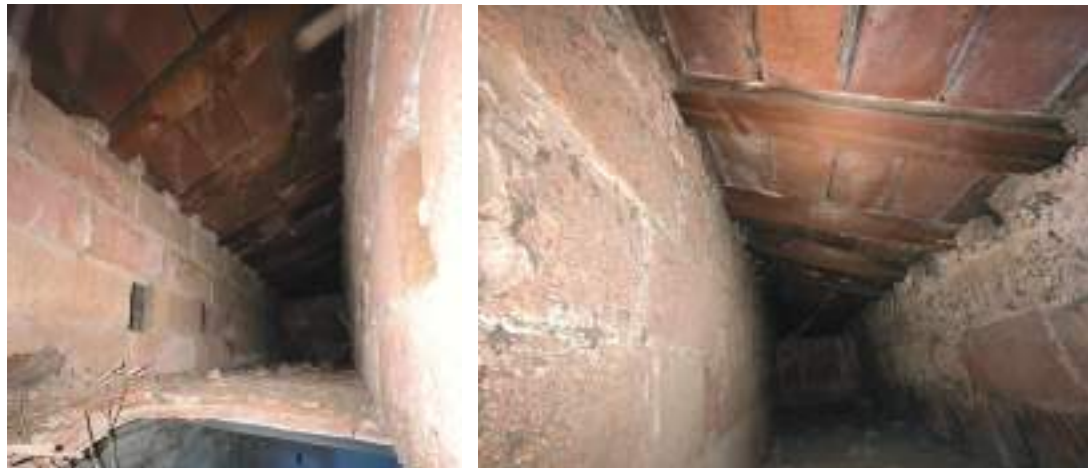
Tal com indiquen els resultats de les cales, aquesta coberta es resol mitjançant envanets de sostremort recolzats perpendicularment sobre els perfils metàl·lics d'ala estreta de 160 mm de cantell col·locats cada 72 cm. L'entrebigat d'aquest forjat són revoltos formats per rajola ceràmica de doble capa. Els envans de sostremort es situen cada 60 cm aproximadament i tenen unes obertures per poder ventilar el sota coberta. Sobre els envans es recolzen unes llates de 7 per 5 cm cada 30 cm amb un entrebigat de rajola ceràmica sobre la qual descansen les teules de coberta. A diferència de la nau del Carrer Santa Eulàlia, les llates d'aquesta coberta semblen estar en molt bon estat de conservació, tot i que es veuen restes de nius, el grau de brutícia és molt menor.

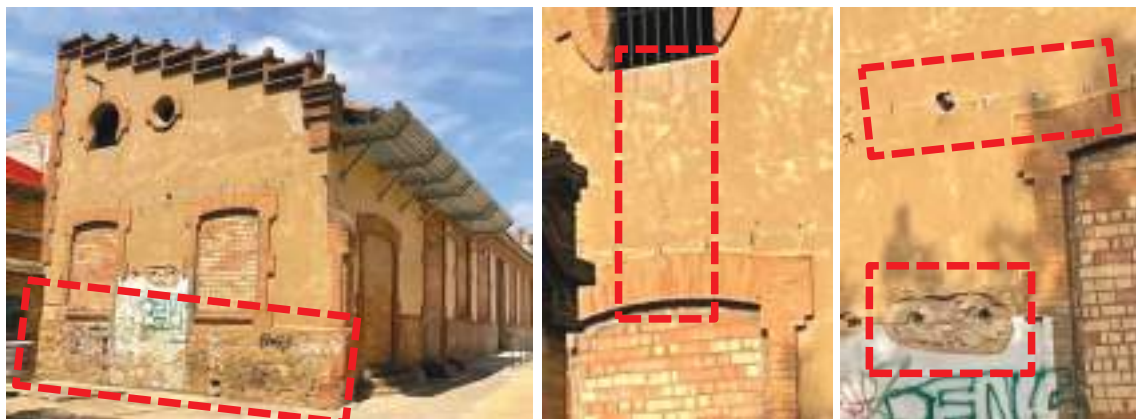
Al mur de façana que dona al carrer de Santa Eulàlia, s'observa que en el sòcol hi ha marques d'humitat per capilaritat. La façana està molt malmesa, i han caigut trams de revestiment. També es detecta alguna esquerda vertical entre les dues obertures. Es detecten també marques horitzontals procedents d'antics ancoratges fixats a la façana.

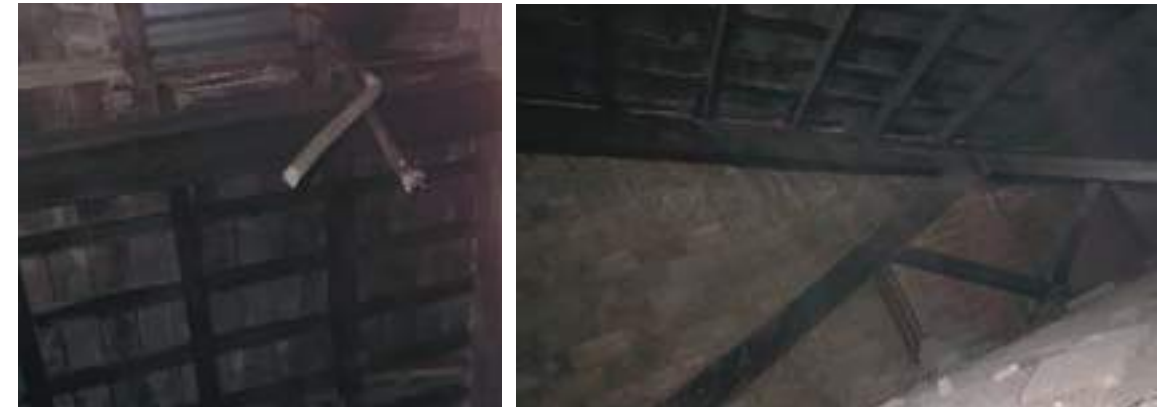
Tal com indiquen els resultats de les cales S.PB.08 i 09, la coberta d'aquest volum és inclinada d'una vessant construïda mitjançant llates, enrajolat i teula àrab sobre encavallades i corretges de fusta.

Aquesta coberta ha patit el despeniment d'algunes teules i degut a això durant les reparacions de la resta de l'annex es van col·locar unes proteccions per evitar greuges majors. A través de les fotografies del sota-coberta es detecten varies entrades d'aigua i restes de sals. No s'ha pogut inspeccionar amb profunditat aquestes cobertes, però s'observen trams coberts amb xapes deguts a possibles despeniments.

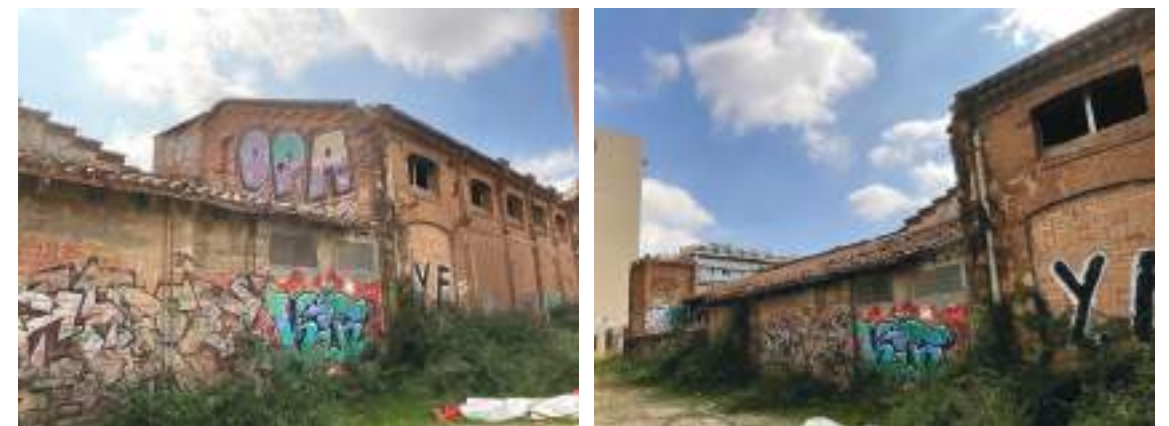
Tota l'envolupant de l'annex està resolta amb murs ceràmics de càrrega, d'un gruix entre 45 i 60 cm amb verdugades de maó massís en cornises, marcs, cantonades i sòcols.

En concordança amb la tipologia de murs de càrrega, la fonamentació de l'edifici està resolta amb sabates corregudes sota els murs, de maçoneria i morter de calç, d'una amplada uns 10-20 cm superior que el gruix del mur i d'una profunditat variable per assolir l'estrat resistent, però superant el metre en tots els casos.

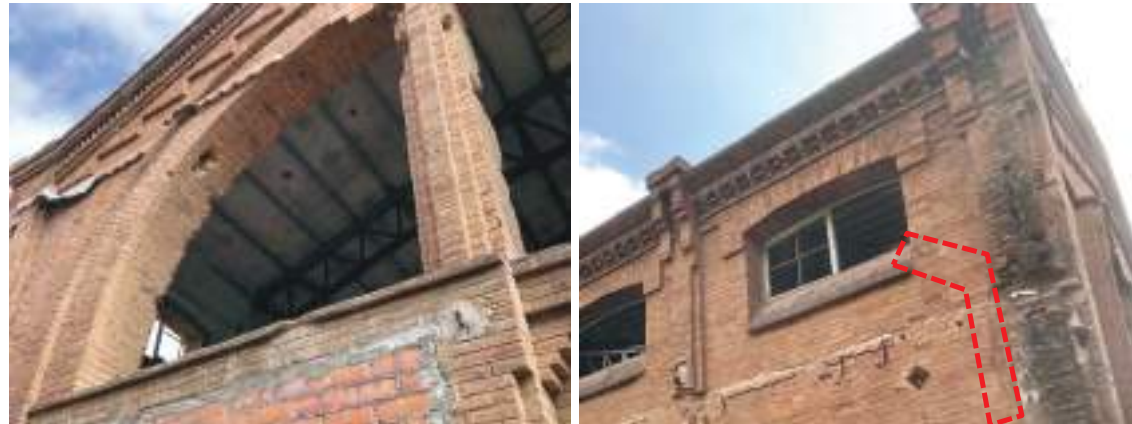
En general es localitza molta acumulació de brutícia i vegetació. També s'observa un excés d'humitat als murs, sobretot en els punts on es situen les recollides d'aigües de coberta, que acostumen a coincidir amb les cantonades dels volums. Especialment en aquests punts les peces ceràmiques han absorbit tanta aigua que s'han anat desprenent.

També es localitza molta pèrdua de material a les obertures i als elements decoratius afegits com cornises. En alguns punts, coincidint amb les cantonades de les obertures, es marquen esquerdes que ressegueixen en 45° l'aparell dels maons fins arribar a la vertical.

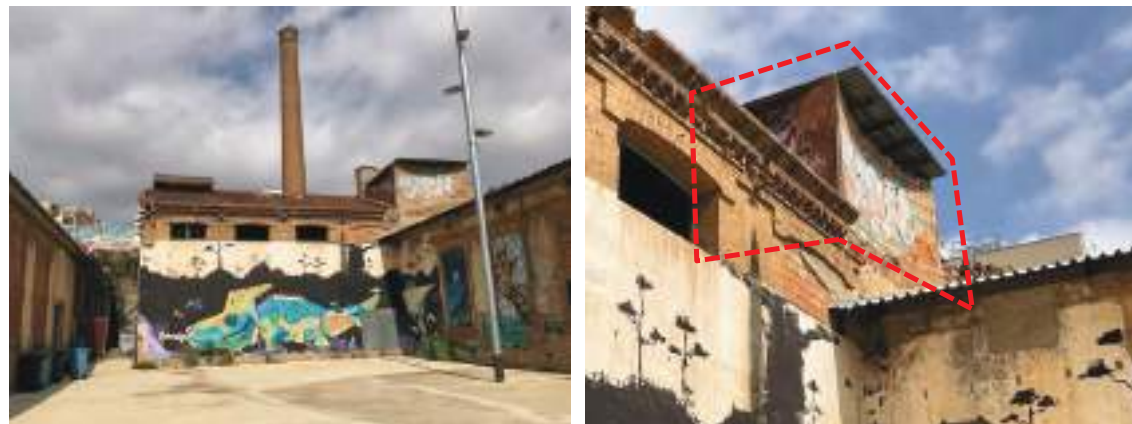
A la façana sud també s'observen esquerdes, pèrdues de material, acumulació de brutícia i caiguda de peces ceràmiques, però a més es detecta un volum afegit a mode de badalot que repercuteix en la imatge del conjunt, sent executat amb un aparell completament diferent a la resta. Algunes de les parts d'aquest volum manifesta grans deformacions i, aparentment, problemes d'inestabilitat.

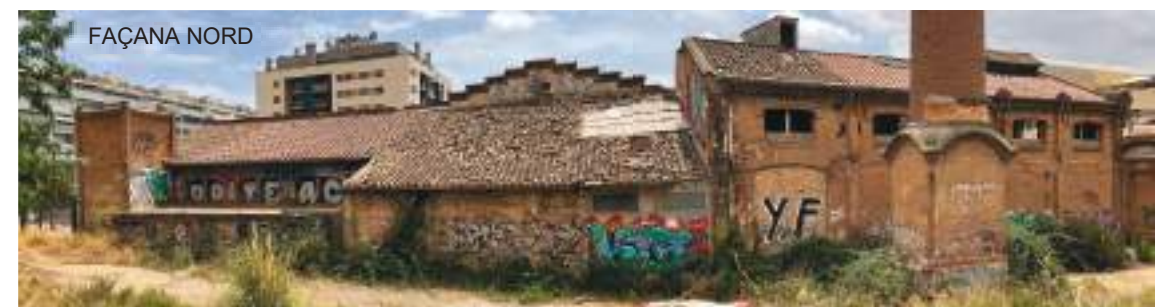
En aquest annex, s'hi troba una gran varietat de volums que s'han anat afegint durant la vida de la fàbrica. Cadascun d'aquests cossos té una tipologia de forjats i cobertes diferent. La unió entre aquests cossos genera punts dèbils a coberta que acaben sent focus de patologies.

La patologia més greu que han patit aquestes cobertes és l'ensorrament de part de la coberta del cos A, tal i com es pot observar a les imatges adjuntades tan de l'exterior i l'interior de l'edifici. També es detecta la mateixa falta de manteniment i acumulació de brutícia que s'ha vist en tot el recinte, igual que varies entrades d'aigua i restes de salnitre.

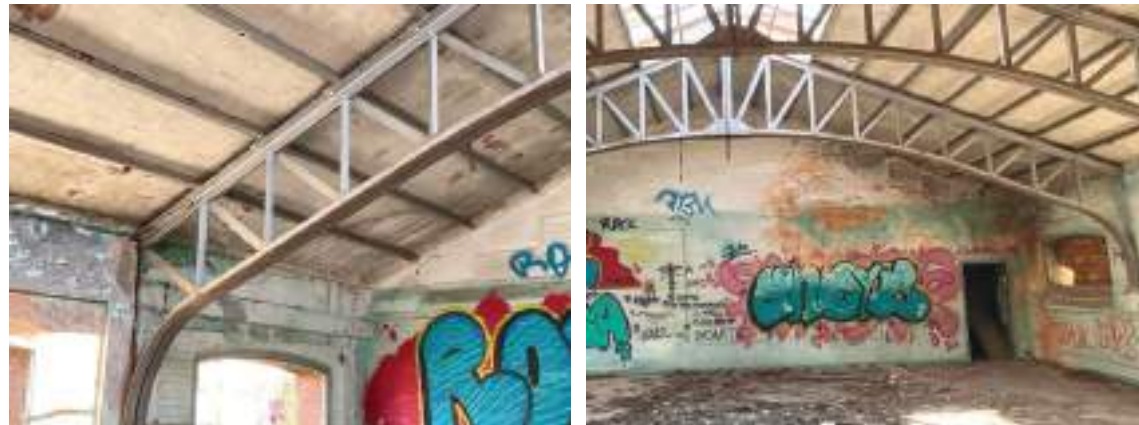
A la coberta del cos C s'hi poden apreciar unes feines de manteniment, fet que justifica que l'estat d'aquesta sigui considerablement millor que la resta. De tota manera s'observen entrades d'aigua i desprendiment de pintura, sobretot als recolzaments de les bigues i corretges amb el mur. Els punts més deteriorats es localitzen en els murs paral·lels a les encavallades.

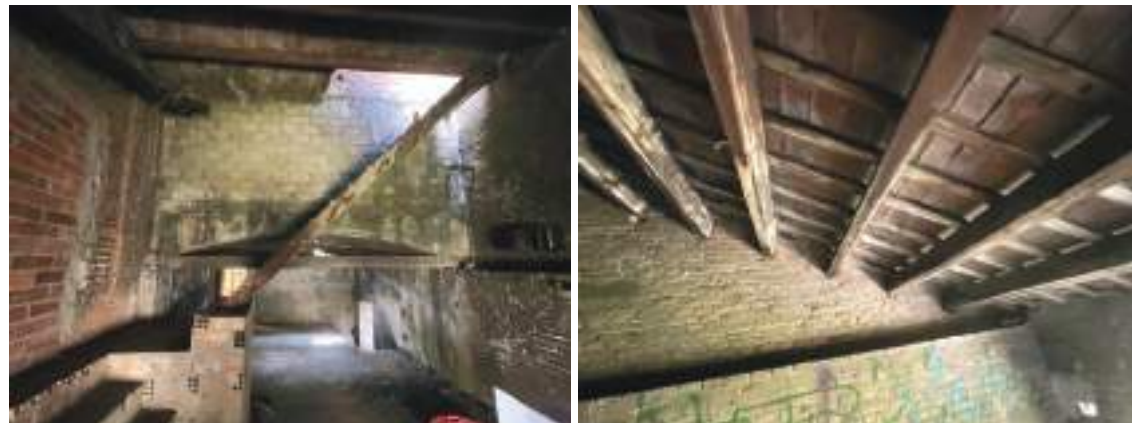
Per últim, la coberta del cos B es formalitza mitjançant unes bigues de fusta recolzades sobre els murs. A aquesta coberta se li ha afegit uns volums disconformes que dificulten l'accés. La inspecció visual detecta les patologies generals d'entrades d'aigua i brutícia que s'han vist anteriorment en altres àrees.

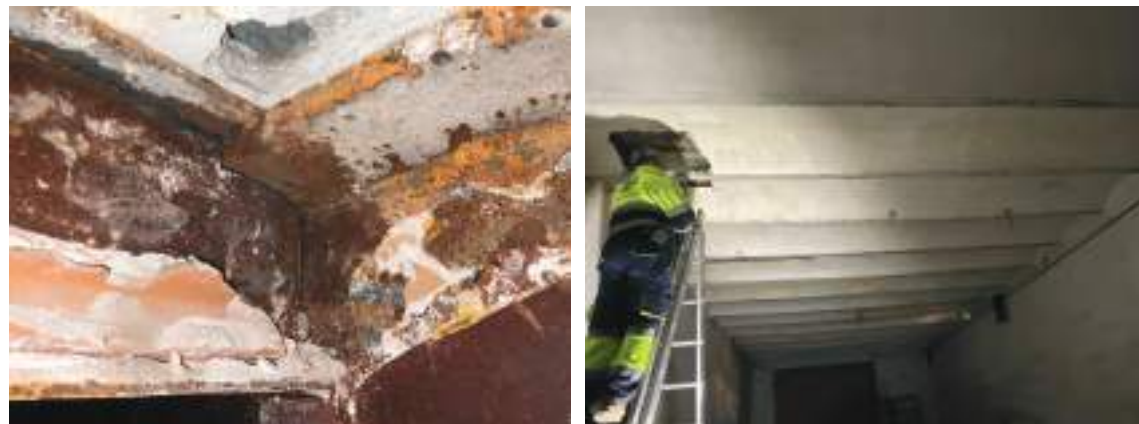
Els volums B i C es desenvolupen en varis nivells. Al nivell inferior del volum C hi ha els forjats unidireccionals descrits anteriorment. En aquests sostres s'observen restes d'oxidació a les bigues metàl·liques i una fletxa estimada de  $F=L/167$  a les bigues portland.

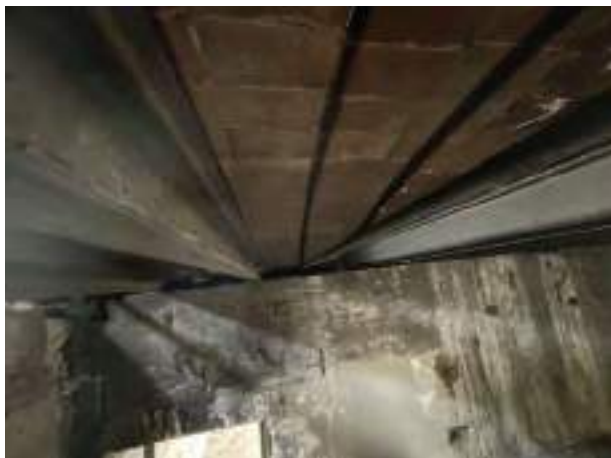
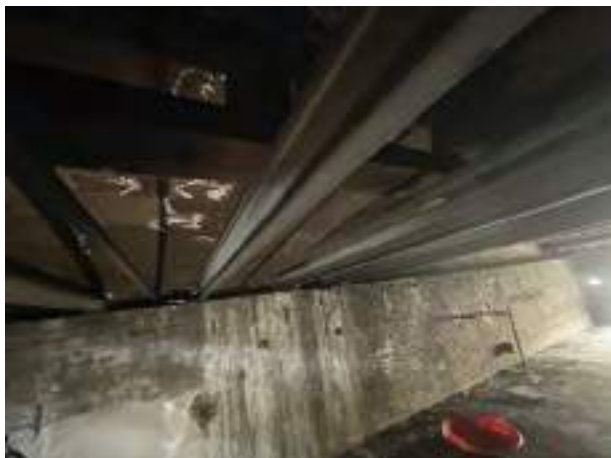
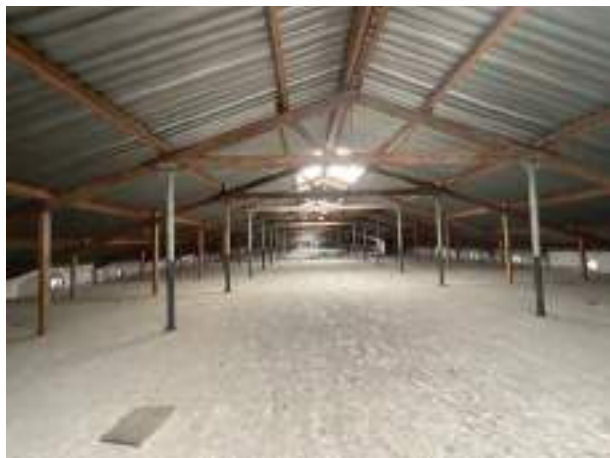
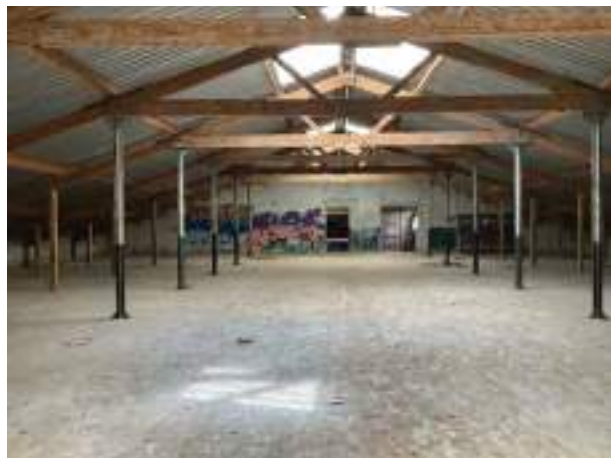
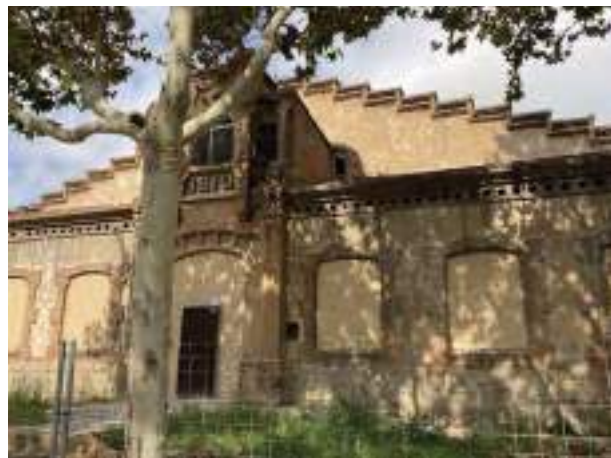
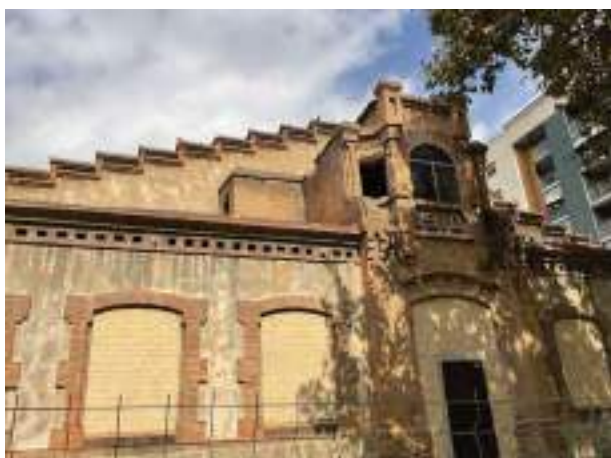
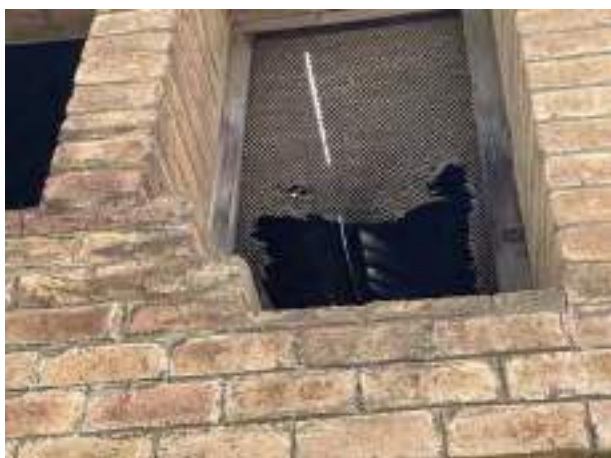
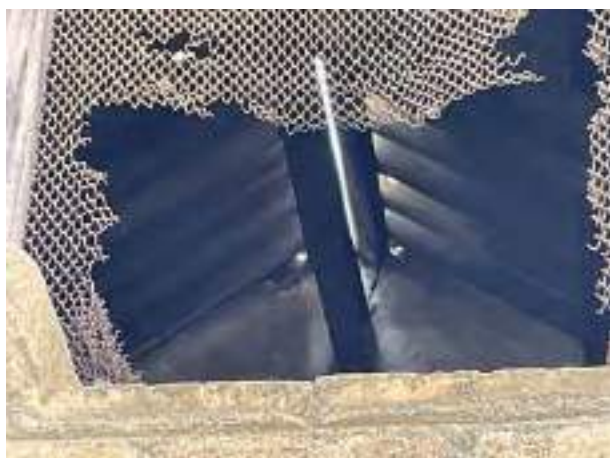
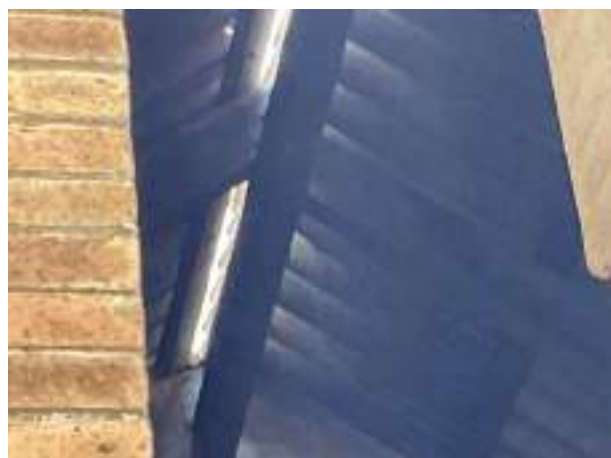
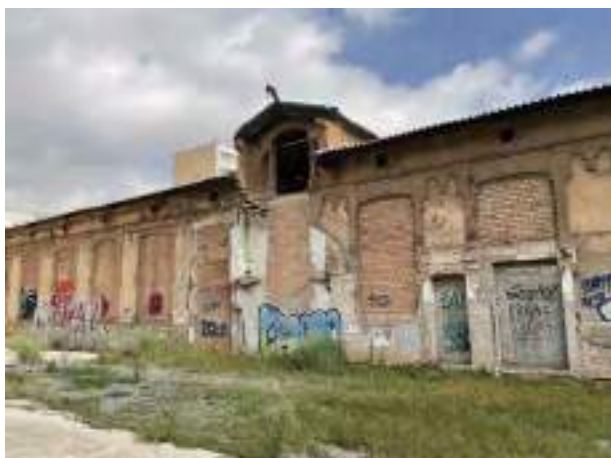
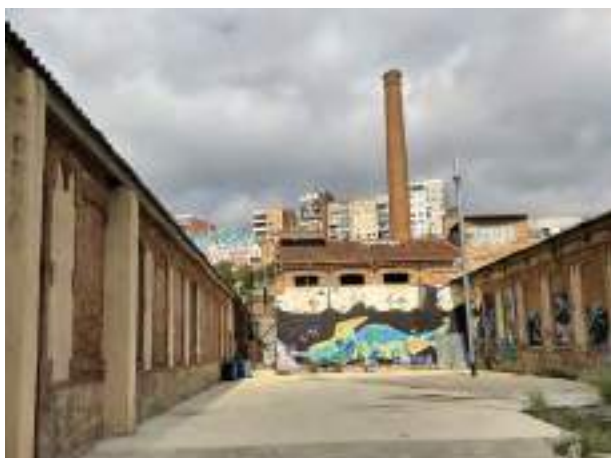
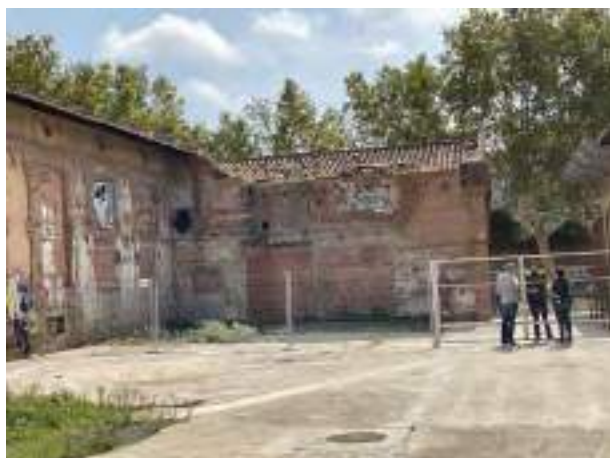
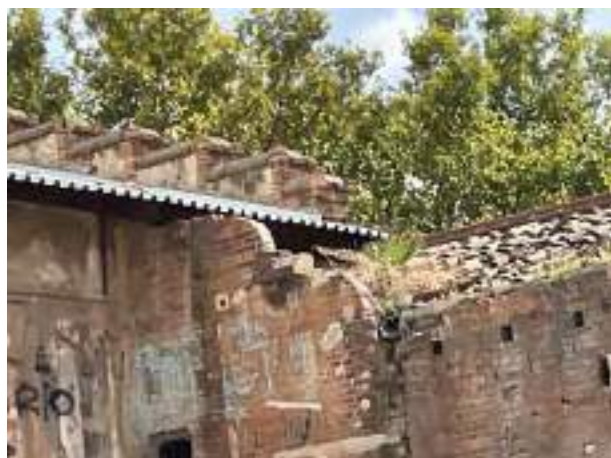
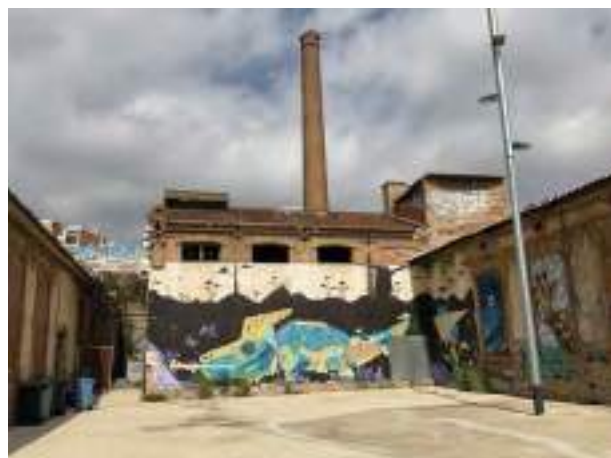
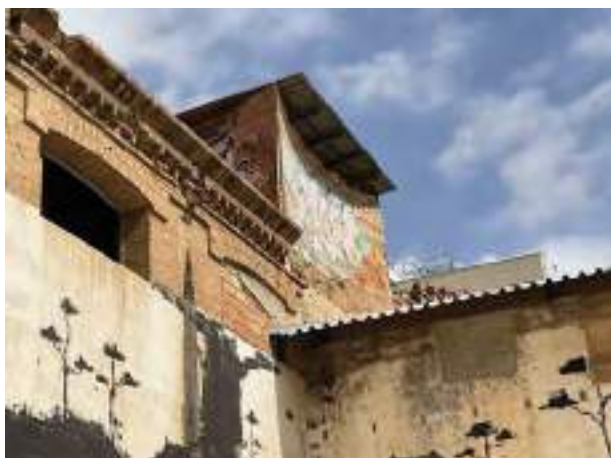
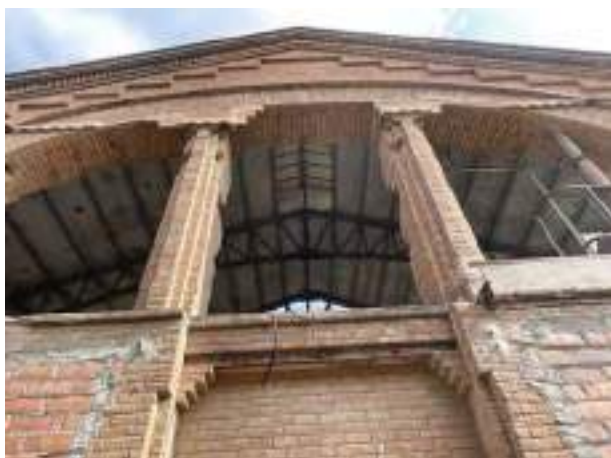
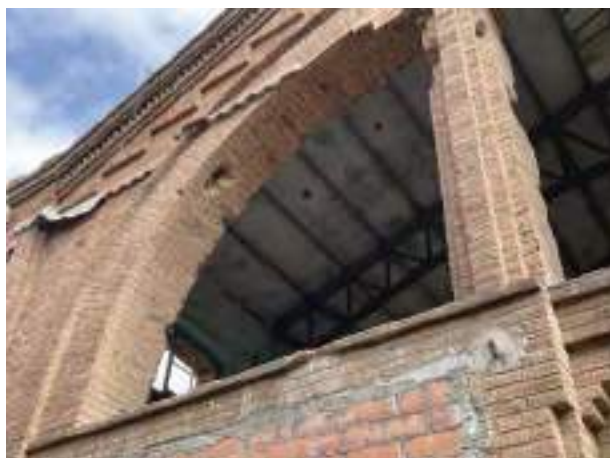
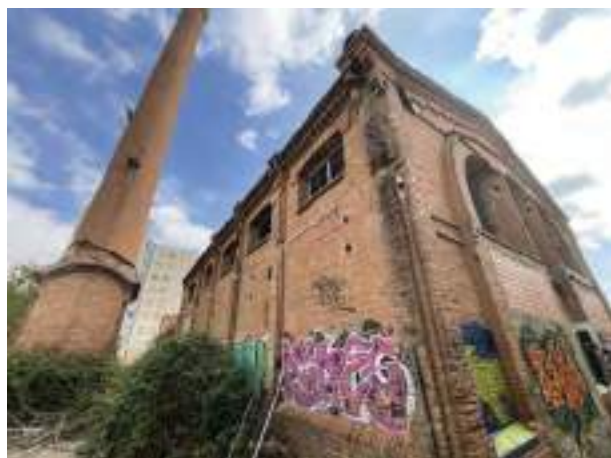
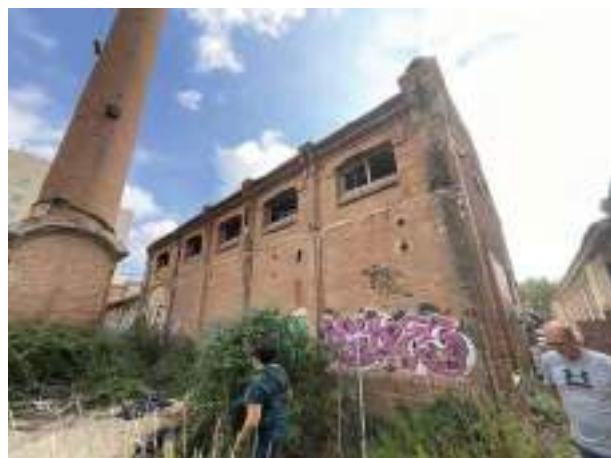
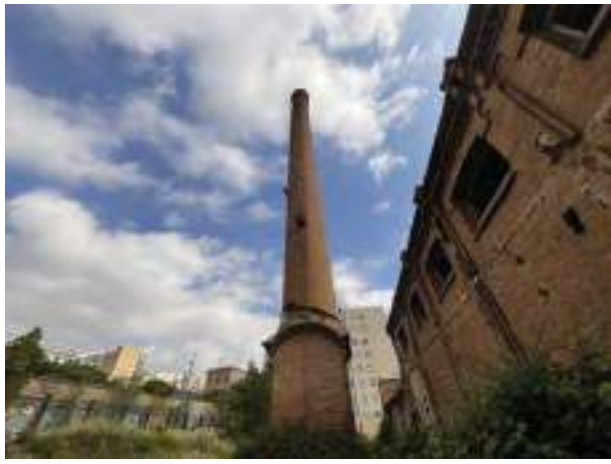
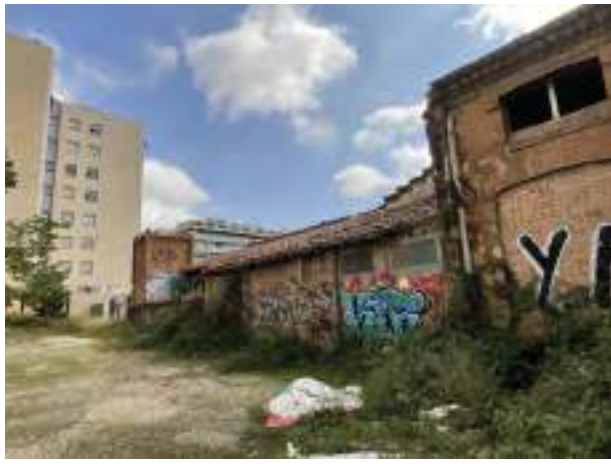
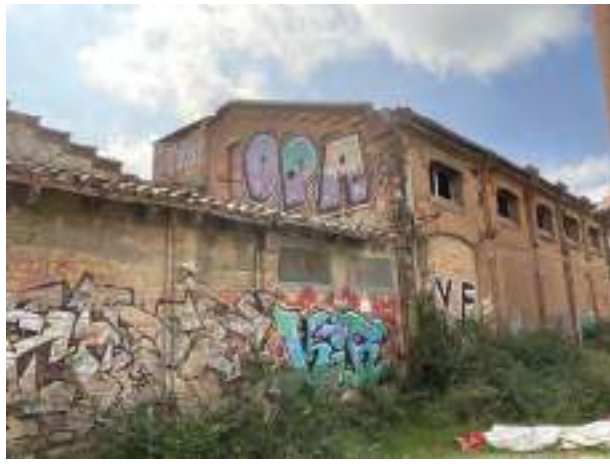
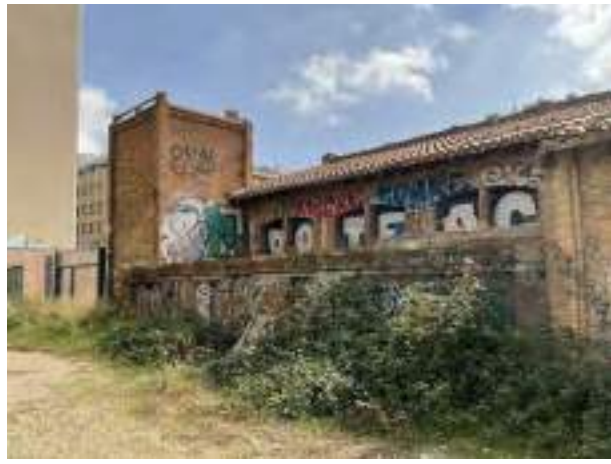
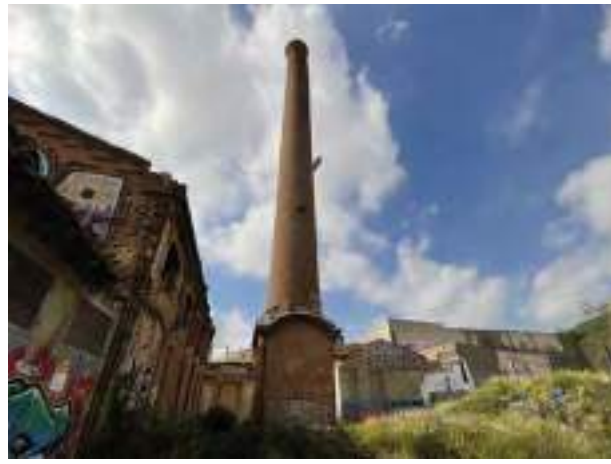
VISITA  
05-12-2023

NAU CARRER SANTA  
EULALIA

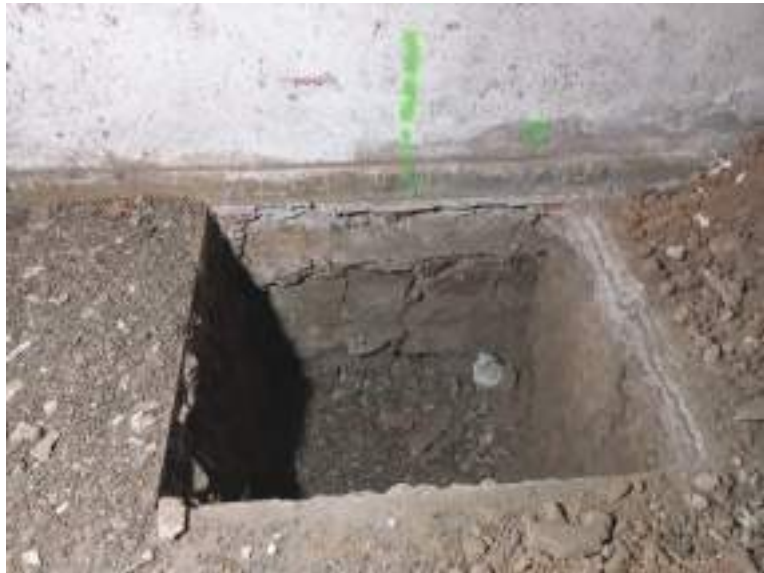
**IMATGE**

| RESULTAT DELS TREBALLS | S’han determinat els elements correctament. | | |

| MATERIALS EXISTENTS | 100 cm estrats del subsol, 10 cm paviment continu de morter de ciment. |

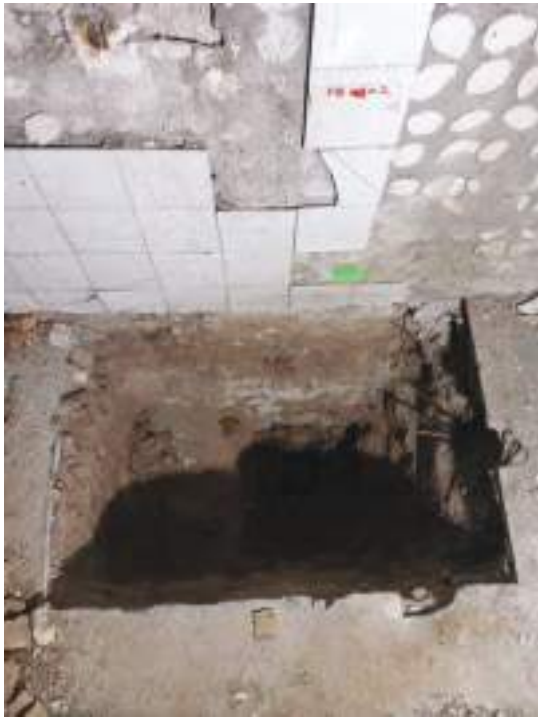
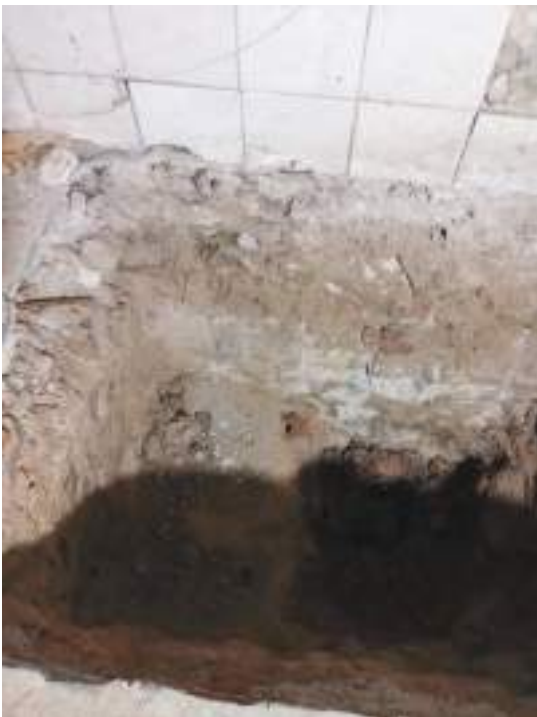
**IMATGE**

| RESULTAT DELS TREBALLS | S’han determinat els elements correctament. | | |

| MATERIALS EXISTENTS | 100 cm estrats del subsol, 10 cm paviment continu de morter de ciment. |
