DIAGNOSI ESTRUCTURAL I CONSTRUCTIVA DE DIVERSES NAUS DEL  
COMPLEX FABRIL "CAN TRINXET"

Expedient 900223/23

**Carrer Santa Eulàlia, 182-212,  
08902 - L'Hospitalet de Llobregat, Barcelona**

**Barcelona, Març 2024**

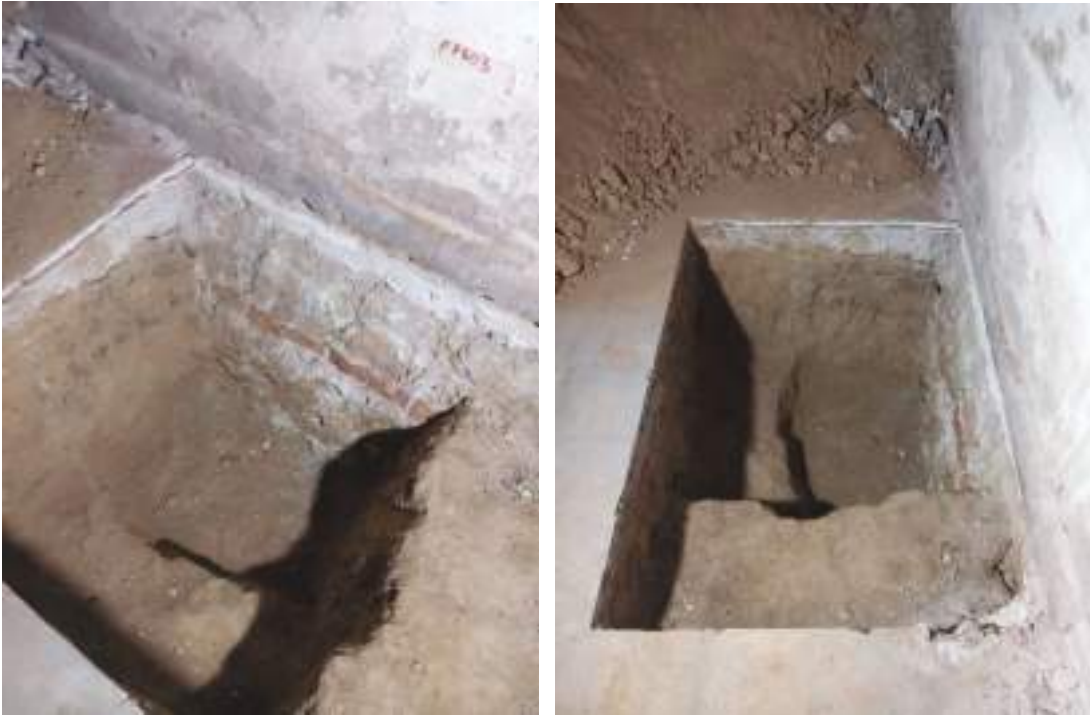
IMATGE

| MATERIALS EXISTENTS | 105 cm estrats del subsol, 5 cm paviment continu de morter de ciment.<br>Fonaments a dos alçades; primer esglaó a 33 cm, segon esglaó a 75 cm sobre la cota de paviment. |

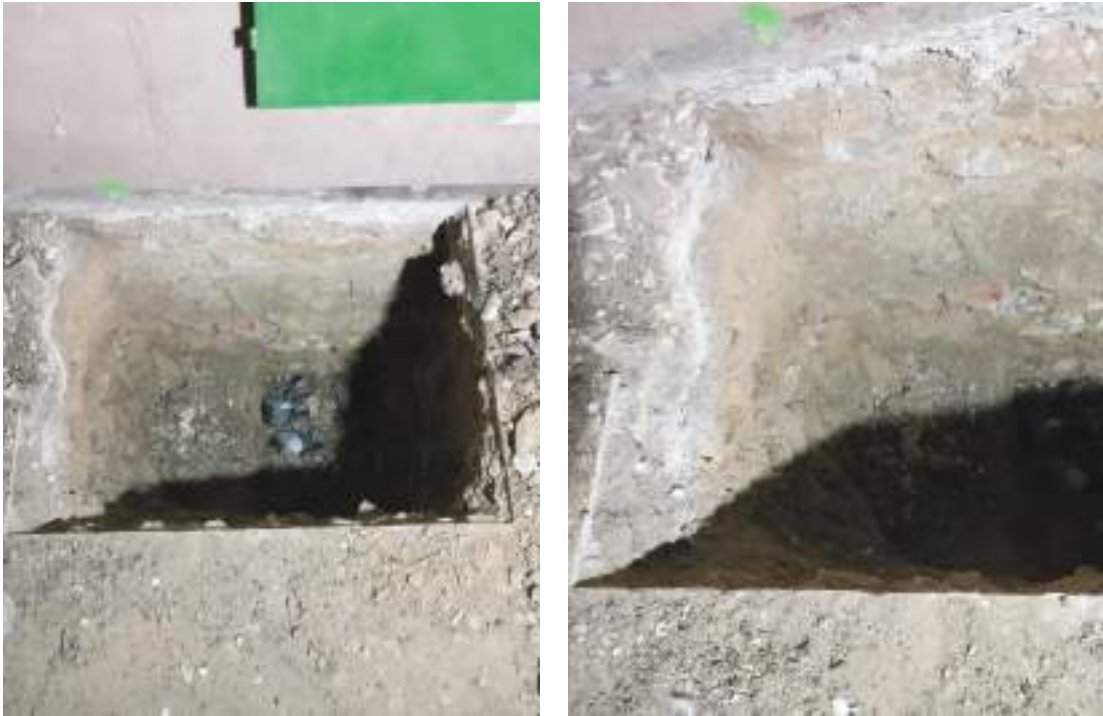
IMATGE

| MATERIALS EXISTENTS | 110 cm estrats del subsol, 10 cm paviment continu de morter de ciment. |

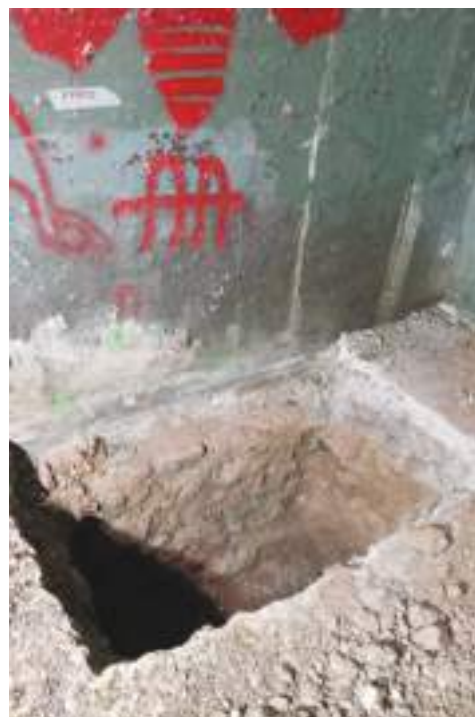
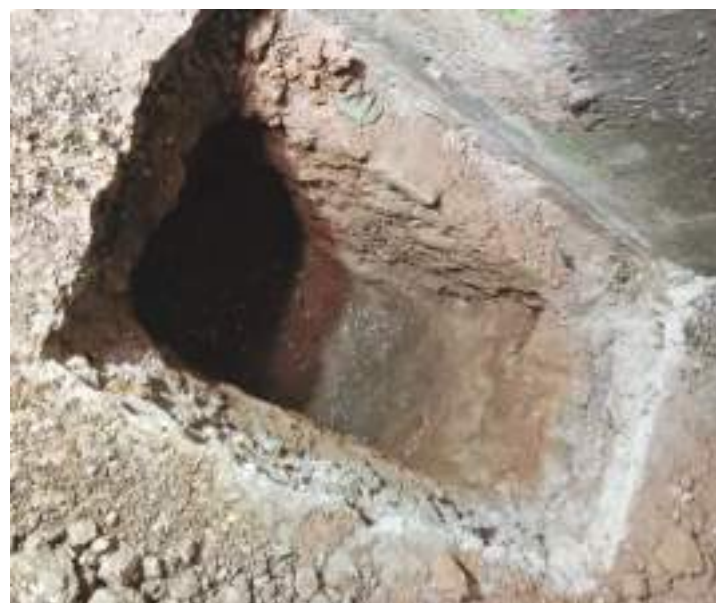
**IMATGE**

| RESULTAT DELS TREBALLS | S'han determinat els elements correctament. | | |

| MATERIALS EXISTENTS | 110 cm estrats del subsol, 10 cm paviment continu de morter de ciment. |

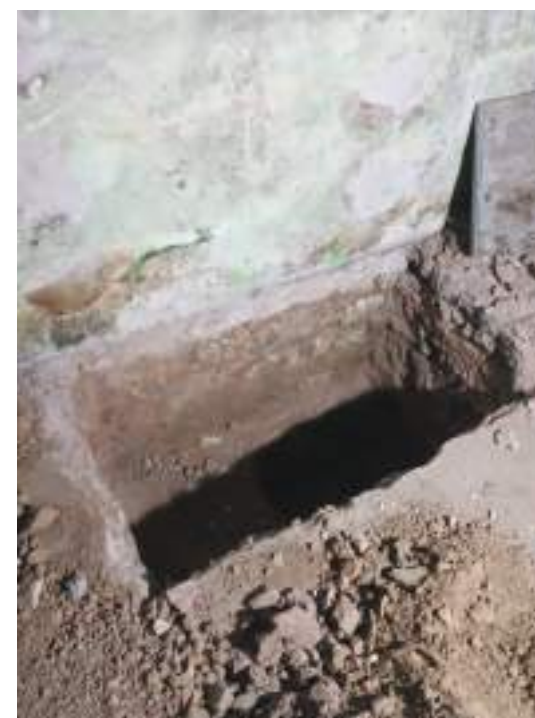
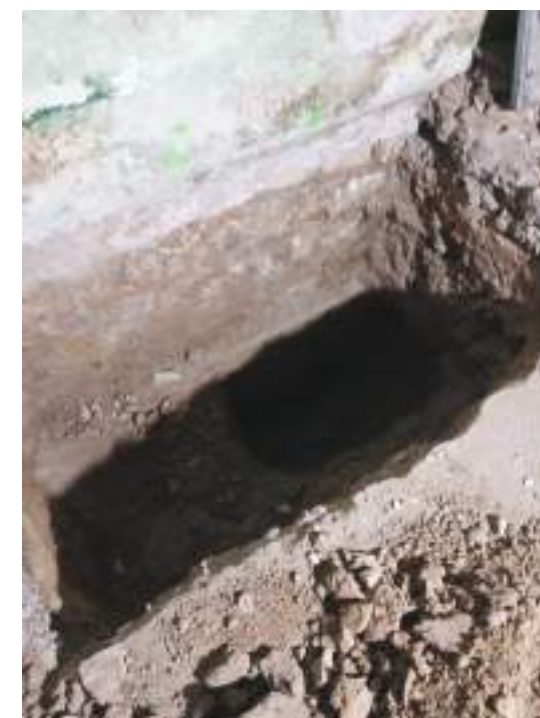
**IMATGE**

| RESULTAT DELS TREBALLS | S'han determinat els elements correctament. | | |

| MATERIALS EXISTENTS | 120 cm estrats del subsol, 10 cm paviment continu de morter de ciment. |

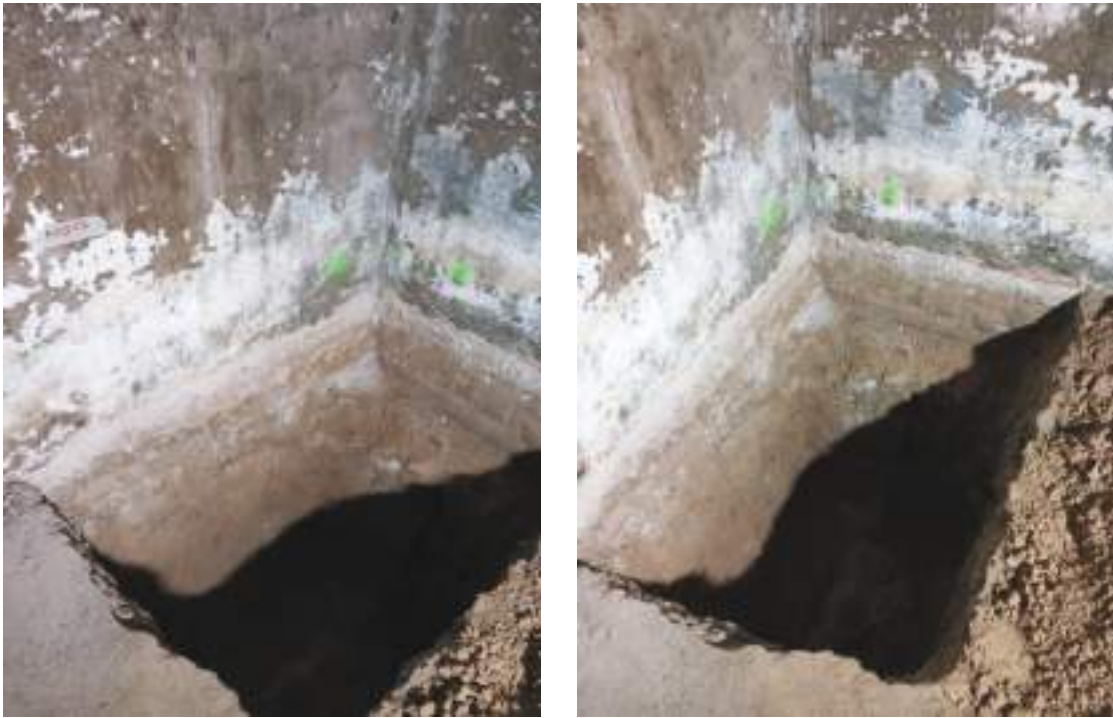
**IMATGE**

| RESULTAT DELS TREBALLS | S’han determinat els elements correctament. | | |

| MATERIALS EXISTENTS | 130 cm estrats del subsol, 10 cm paviment continu de morter de ciment. |

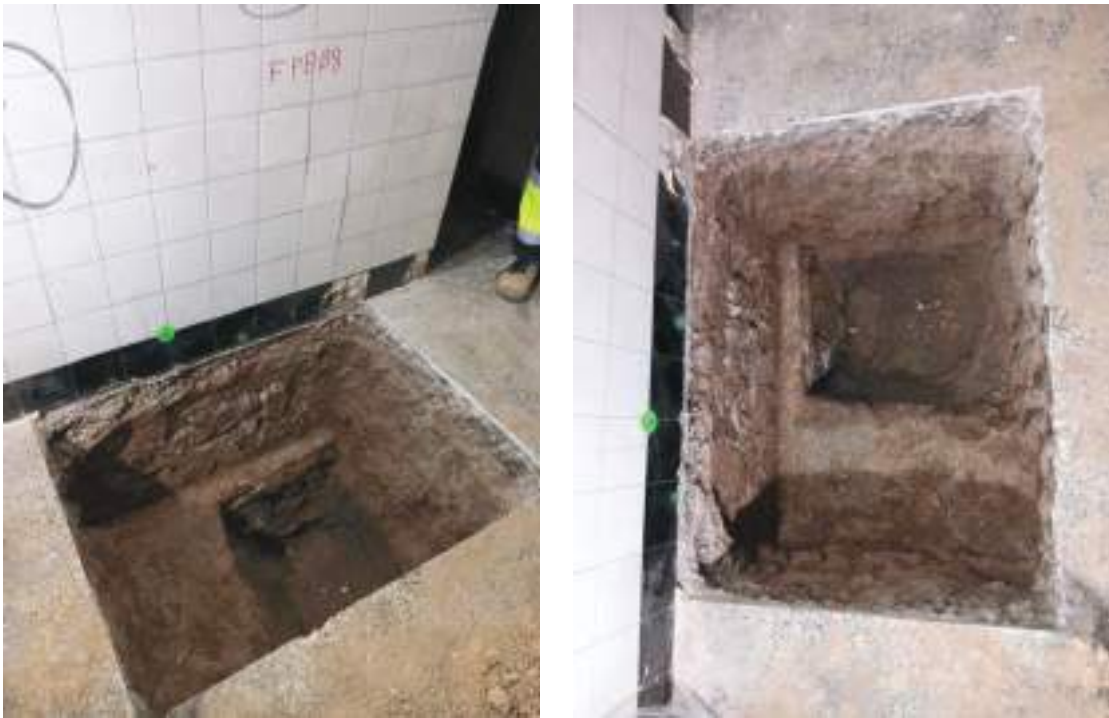
**IMATGE**

| RESULTAT DELS TREBALLS | S’han determinat els elements correctament. | | |

| MATERIALS EXISTENTS | 130 cm estrats del subsol, 10 cm paviment continu de morter de ciment i terratzo superficial. |

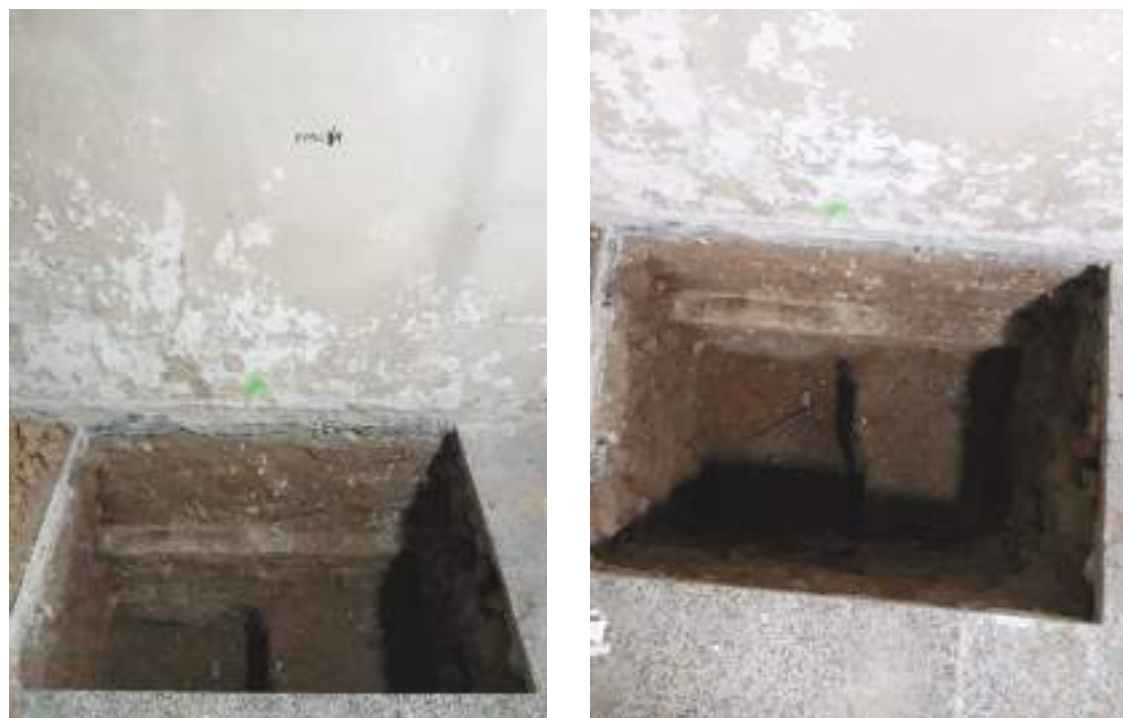
**IMATGE**

| RESULTAT DELS TREBALLS | S'han determinat els elements correctament. | | |

| MATERIALS EXISTENTS | 120 cm estrats del subsol, 10 cm paviment continu de morter de ciment i terratzo superficial. |

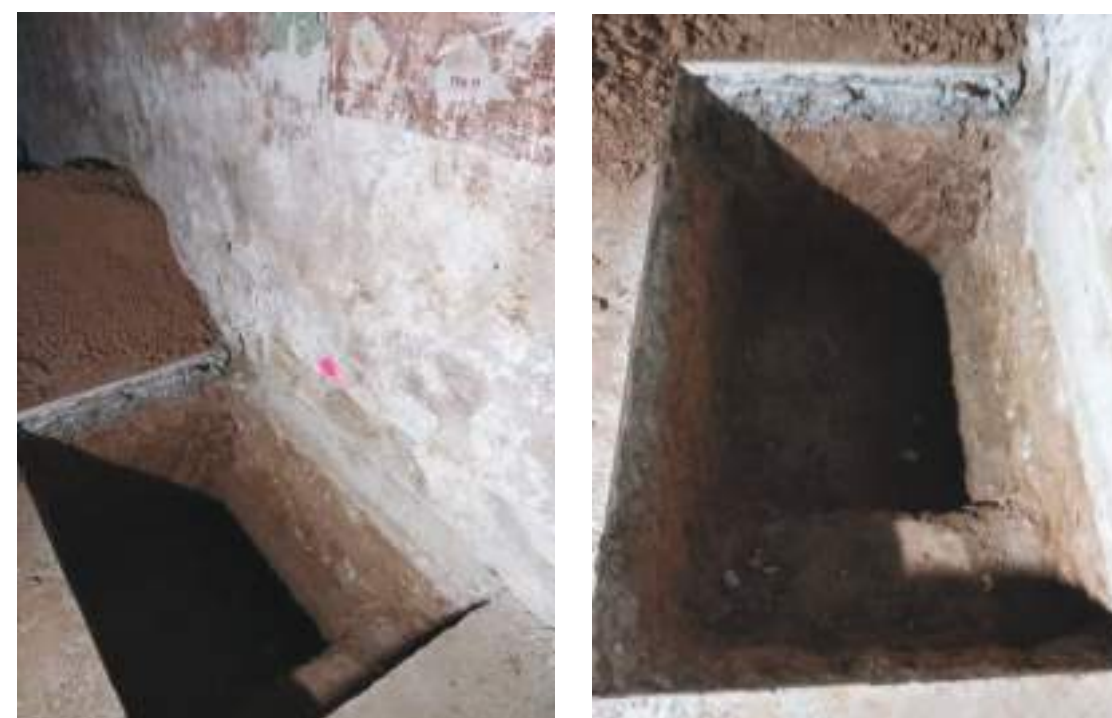
**IMATGE**

| RESULTAT DELS TREBALLS | S'han determinat els elements correctament. | | |

| MATERIALS EXISTENTS | 110 cm estrats del subsol, 10 cm paviment continu de morter de ciment. |

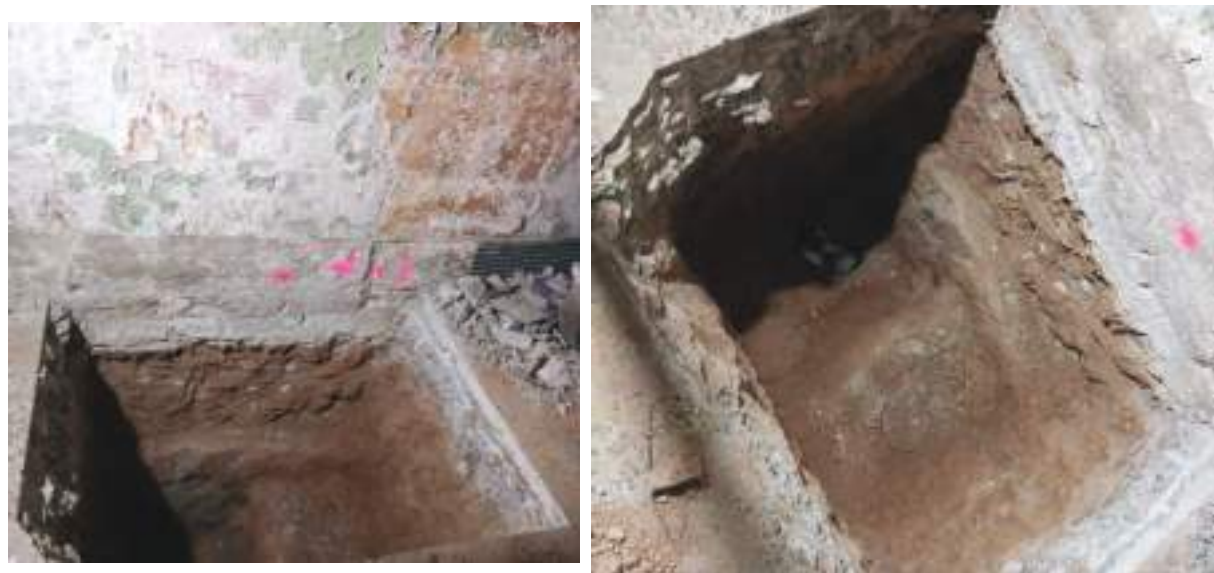
IMATGE

| RESULTAT DELS TREBALLS | S’han determinat els elements correctament. | | |

| MATERIALS EXISTENTS | 110 cm estrats del subsol, 10 cm paviment continu de morter de ciment. |

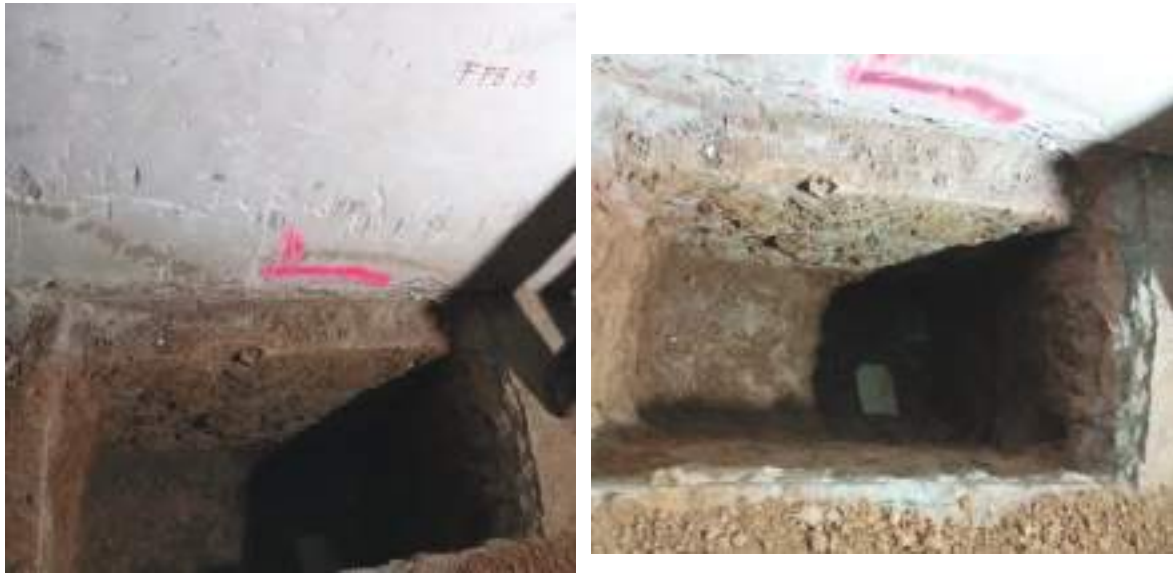
IMATGE

| RESULTAT DELS TREBALLS | S’han determinat els elements correctament. | | |

| MATERIALS EXISTENTS | 110 cm estrats del subsol, 10 cm paviment continu de morter de ciment. |

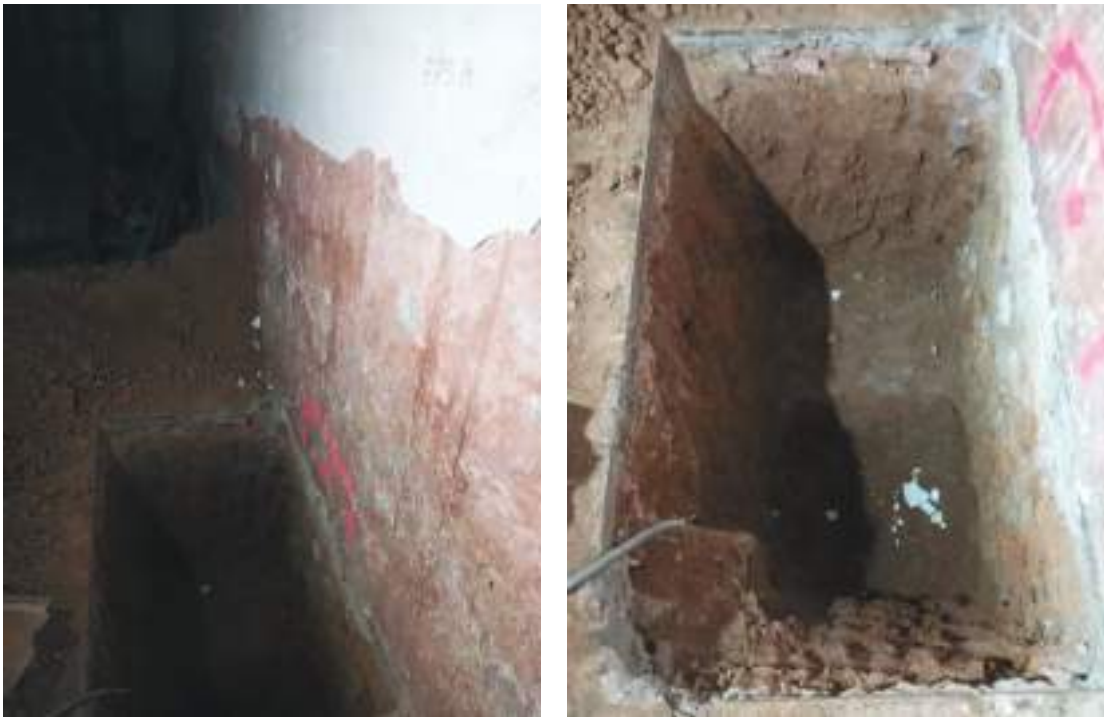
IMATGE

| RESULTAT DELS TREBALLS | S’han determinat els elements correctament. | | |

| MATERIALS EXISTENTS | 110 cm estrats del subsol, 10 cm paviment continu de morter de ciment. |

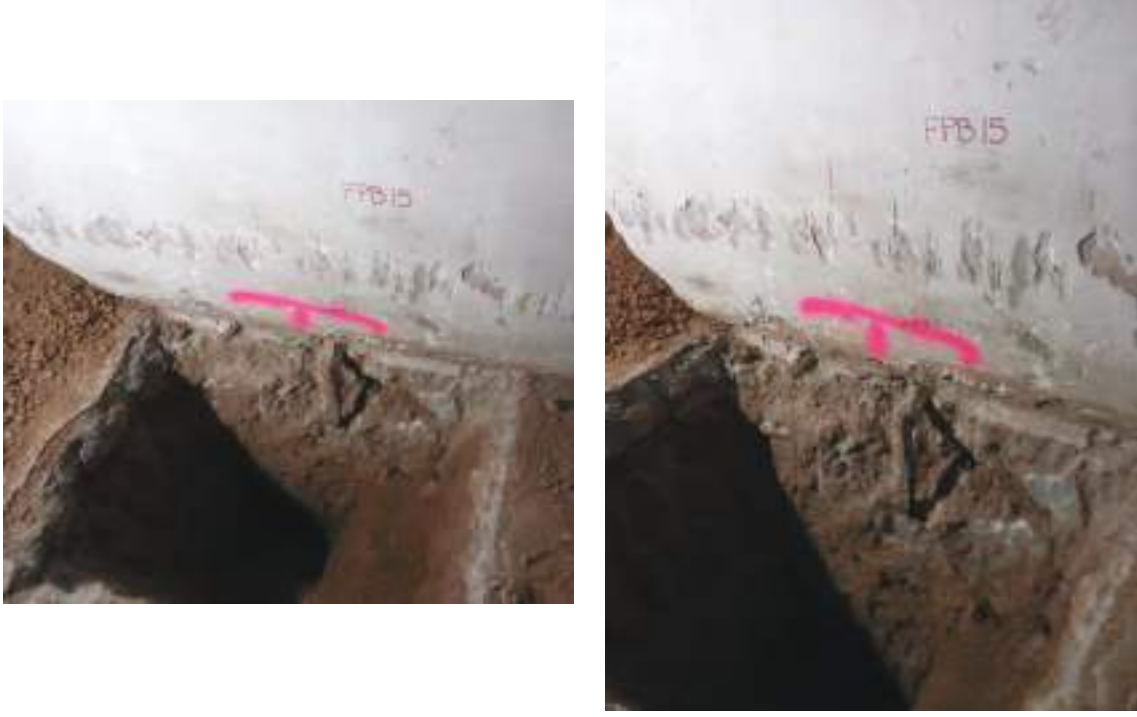
IMATGE

| RESULTAT DELS TREBALLS | S’han determinat els elements correctament. | | |

| MATERIALS EXISTENTS | 130 cm estrats del subsol, 10 cm paviment continu de morter de ciment. |

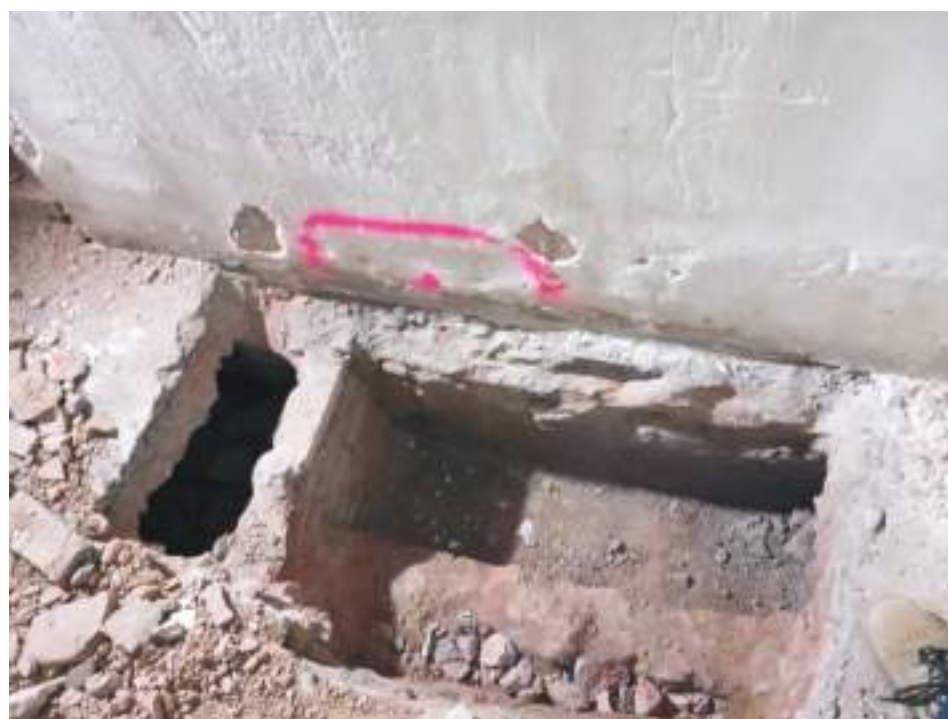
**IMATGE**

| RESULTAT DELS TREBALLS | S'han determinat els elements correctament. | | |

| MATERIALS EXISTENTS | 110 cm estrats del subsol, 10 cm paviment continu de morter de ciment. |

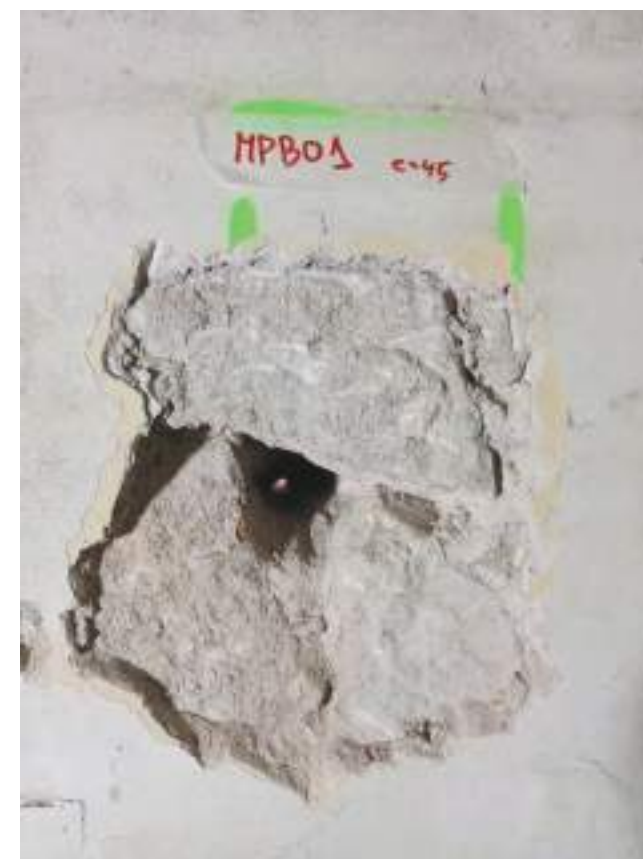
**IMATGE**

| RESULTAT DELS TREBALLS | S'han determinat els elements correctament. | | |

| MATERIALS EXISTENTS | 44 cm de mur de pedra i 1 cm de guix blanc. |

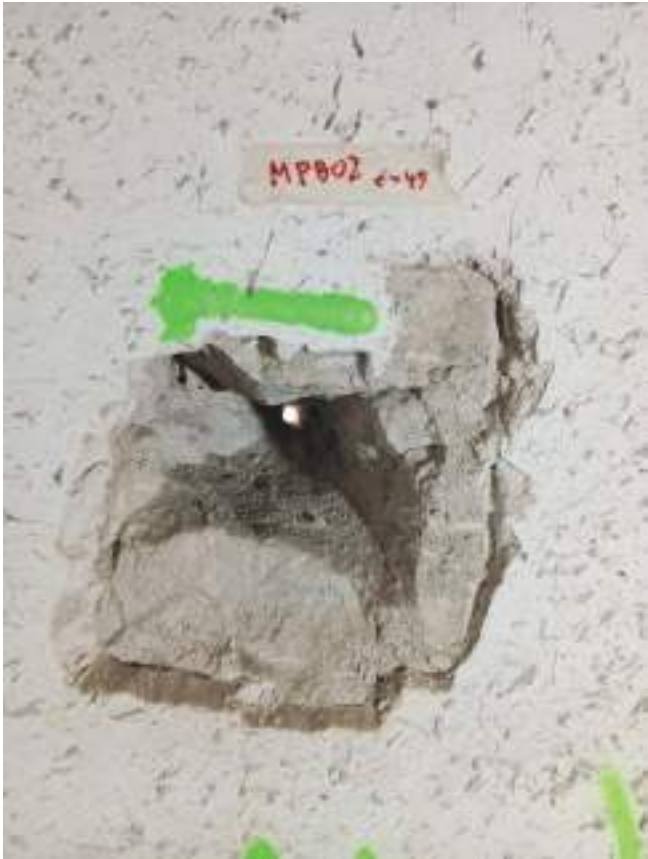
**IMATGE**

| RESULTAT DELS TREBALLS | S'han determinat els elements correctament. | | |

| MATERIALS EXISTENTS | 44 cm de mur de pedra i 1 cm d'arrebossat guix blanc. |

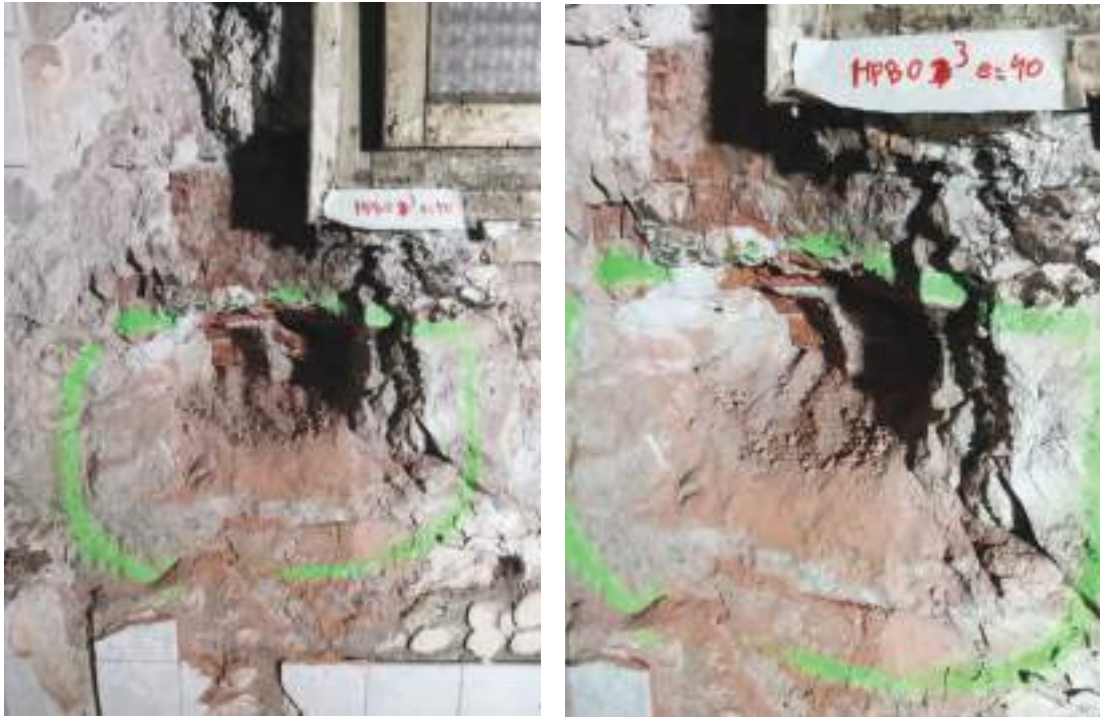
**IMATGE**

| MATERIALS EXISTENTS | 35 cm de mur de pedra i totxo massís 5 cm de paredat de pedra. |

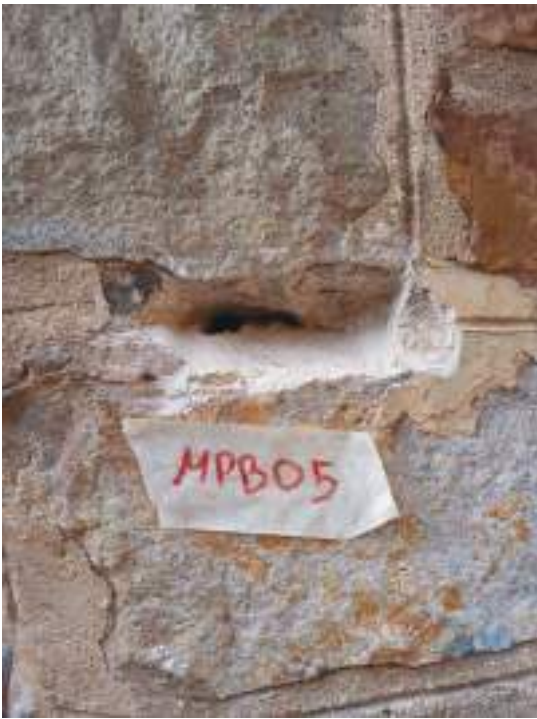
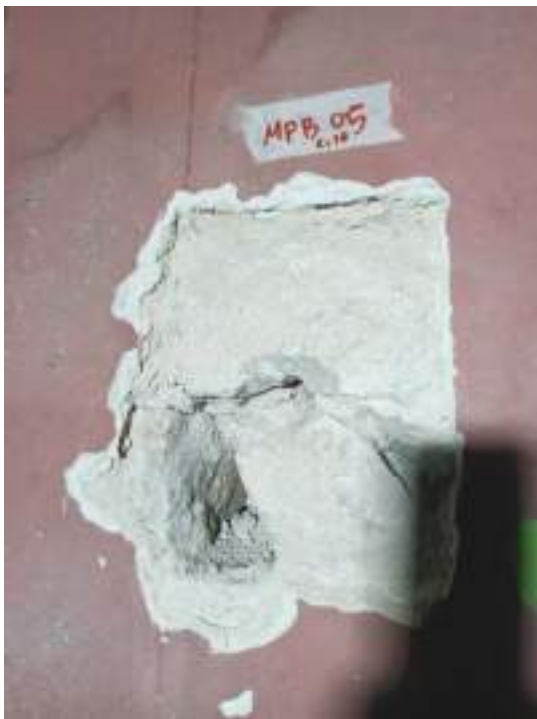
**IMATGE**

| RESULTAT DELS TREBALLS | S'han determinat els elements correctament. | | |

| MATERIALS EXISTENTS | 39 cm de mur de pedra i 1 cm d'arrebossat guix pintat vermellós. |

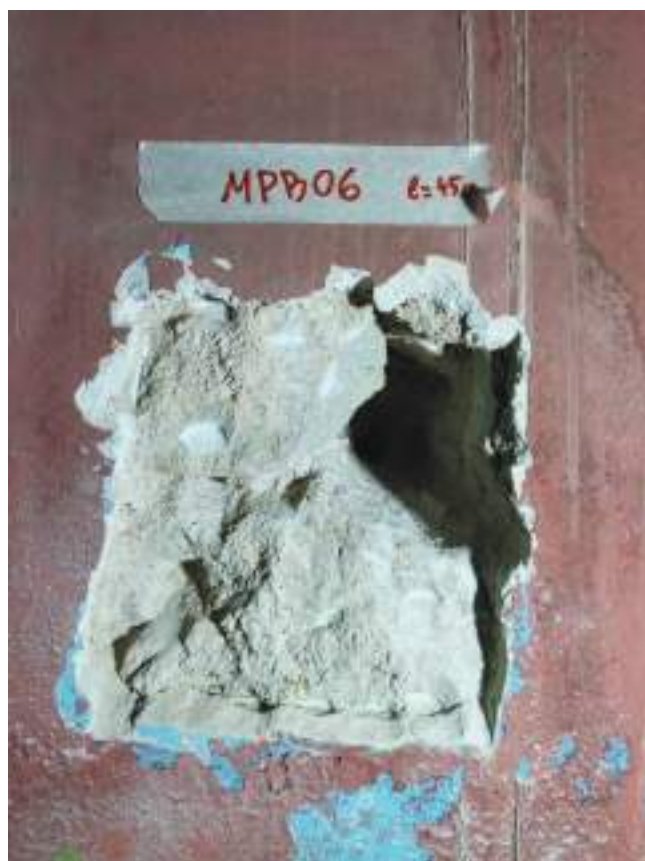
| MATERIALS EXISTENTS | 44 cm de mur de pedra i 1 cm d'arrebossat guix pintat vermellós. |

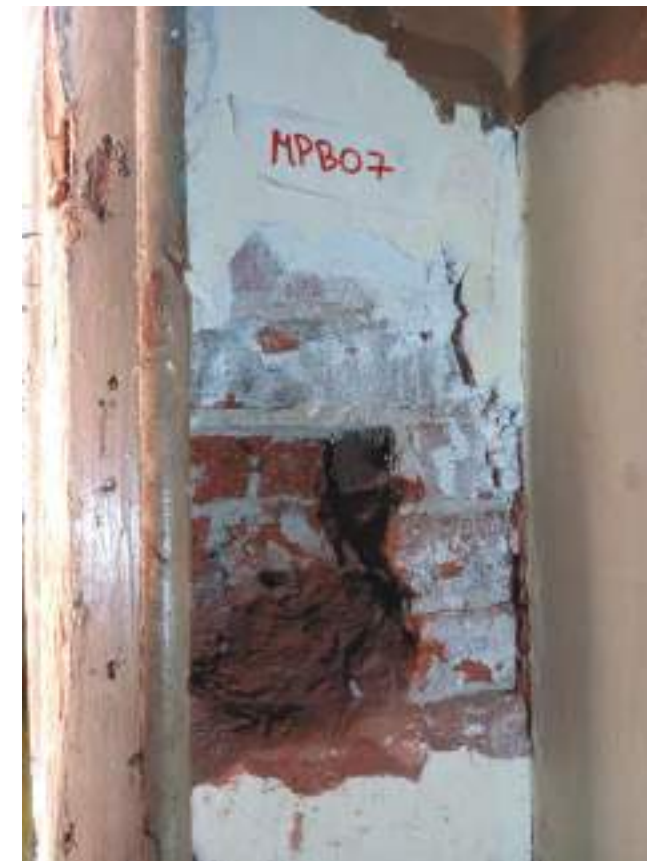
| REFERÈNCIA CALA | 900223-23 CALA M-PB.07 | DATA | 21/11/2023 – 05/12/2023 |

| GEOMETRIA | Cala 0,20x0,15x0,40 m (bxhxprofunditat). | | |

| MATERIALS EXISTENTS | 38 cm de mur de totxo massís i 2 cm d'arrebossat guix. |

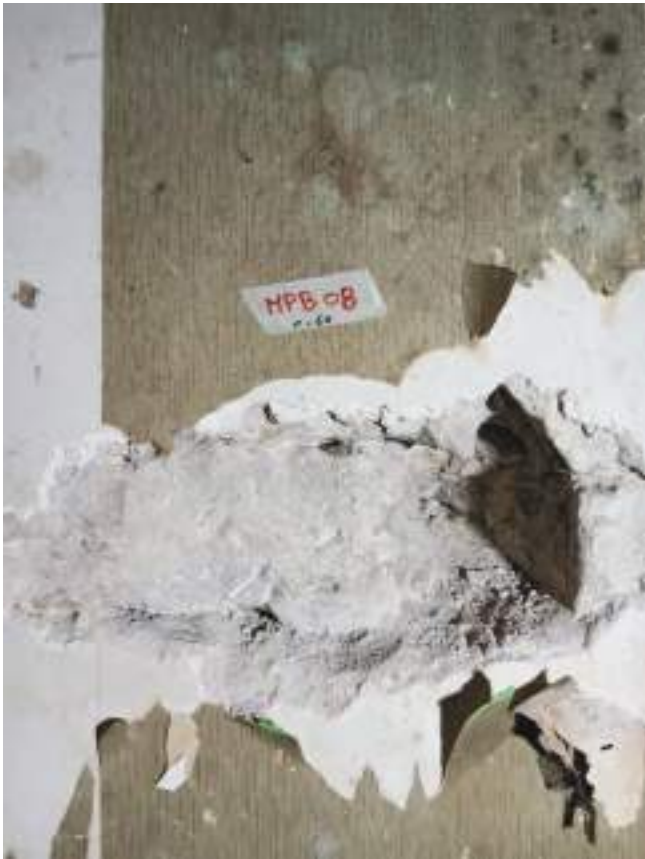
| REFERÈNCIA CALA | 900223-23 CALA M-PB.08 | DATA | 21/11/2023 – 05/12/2023 |

| GEOMETRIA | Cala 0,20x0,25x0,60 m (bxhxprofunditat). | | |

| MATERIALS EXISTENTS | 58 cm de mur de pedra i 2 cm d’arrebossat guix. |

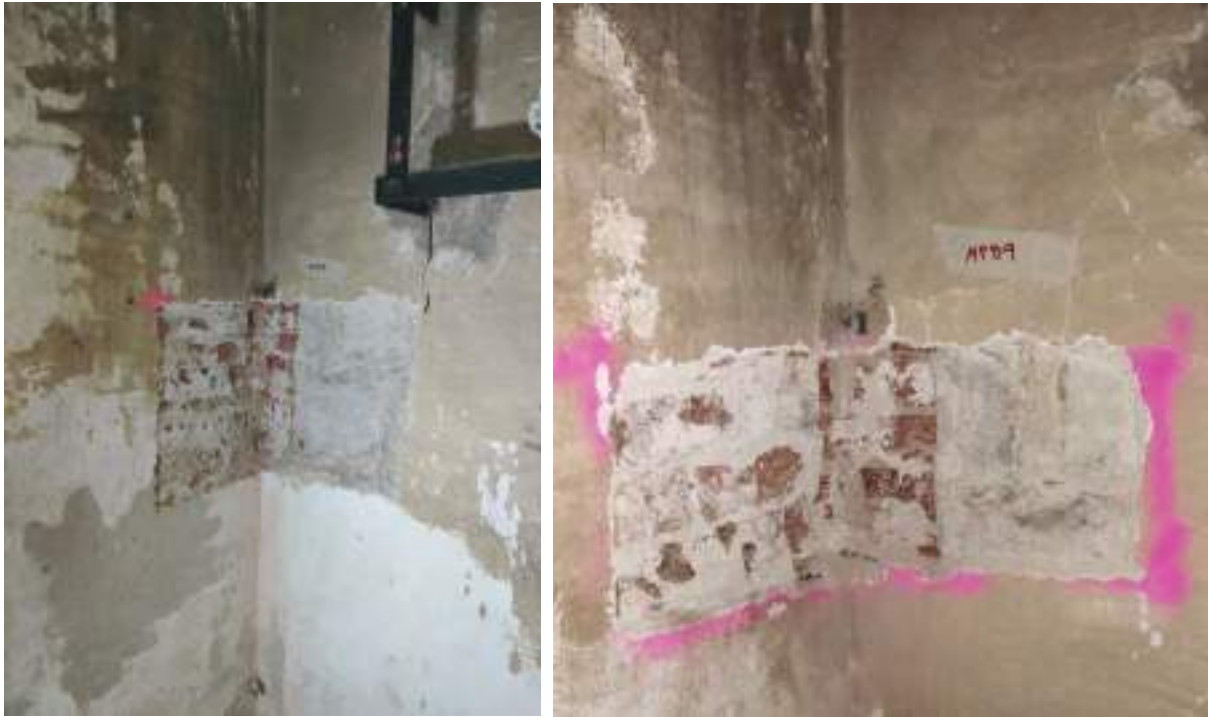
| REFERÈNCIA CALA | 900223-23 CALA M-PB.09 | DATA | 21/11/2023 – 05/12/2023 |

| GEOMETRIA | Cala rectangular cantonera. | | |

| MATERIALS EXISTENTS | Mur de totxo massís i acabat superficial de 1 cm de guix. |

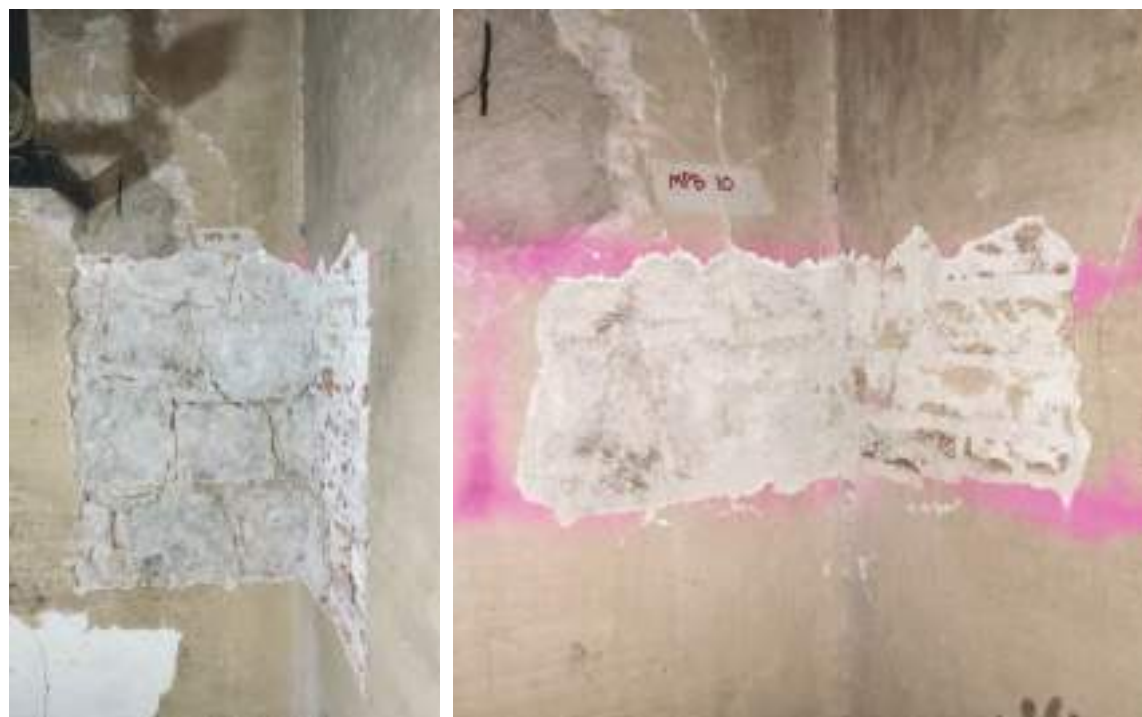
| REFERÈNCIA CALA | 900223-23 CALA M-PB.10 | DATA | 21/11/2023 – 05/12/2023 |

| GEOMETRIA | Cala rectangular cantonera. | | |

| MATERIALS EXISTENTS | Mur de totxo massís i pedra amb acabat superficial de 1 cm de guix. |

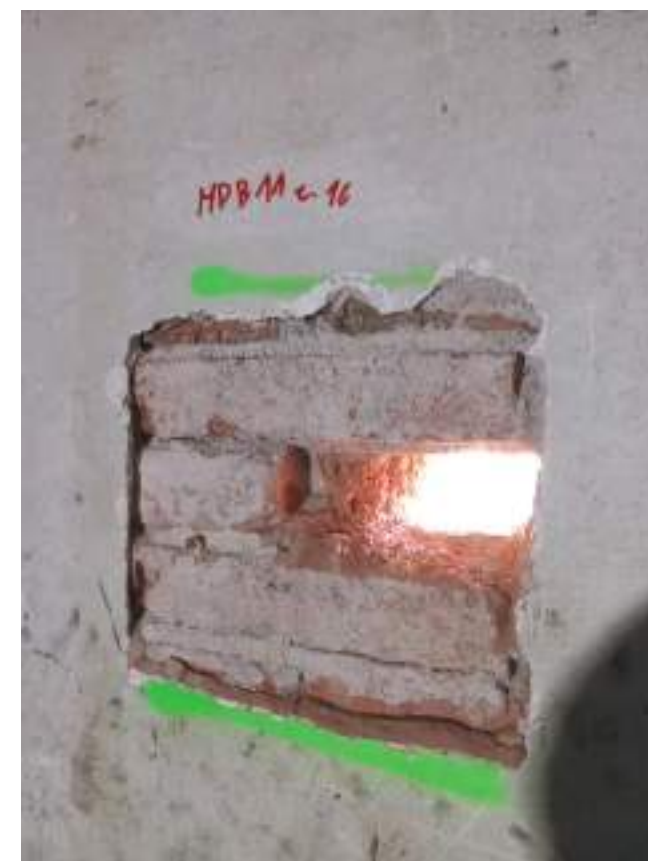
| REFERÈNCIA CALA | 900223-23 CALA M-PB.11 | DATA | 21/11/2023 – 05/12/2023 |

| GEOMETRIA | Cala 0,25x0,25x0,16 m (bxhxprofunditat). | | |

| MATERIALS EXISTENTS | Mur de 14 cm de totxo massís i 2 cm de guix. |

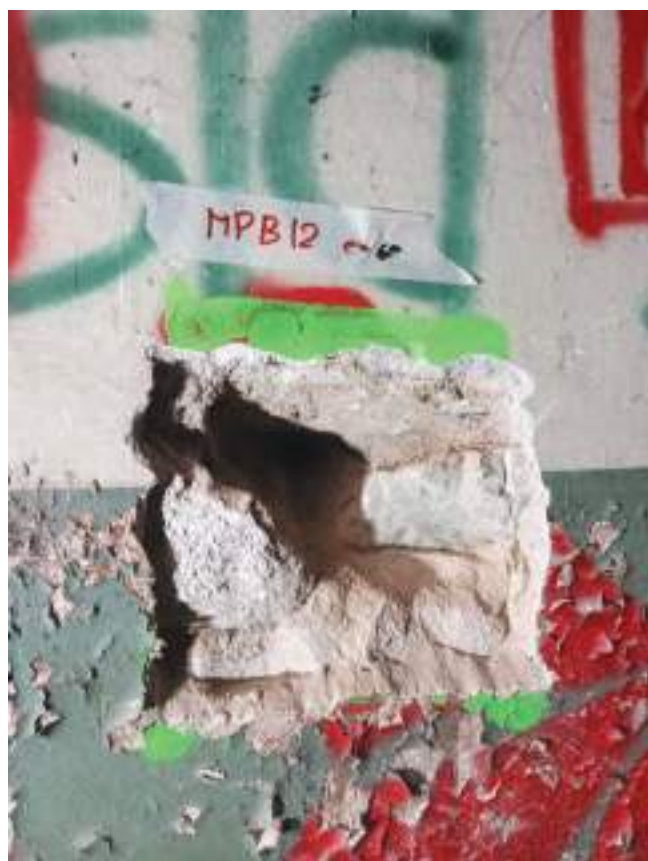
| REFERÈNCIA CALA | 900223-23 CALA M-PB.12 | DATA | 21/11/2023 – 05/12/2023 |

| GEOMETRIA | Cala 0,30x0,30x0,60 m (bxhxprofunditat). | | |

| MATERIALS EXISTENTS | 58 cm de mur de pedra i 2 cm de guix. |

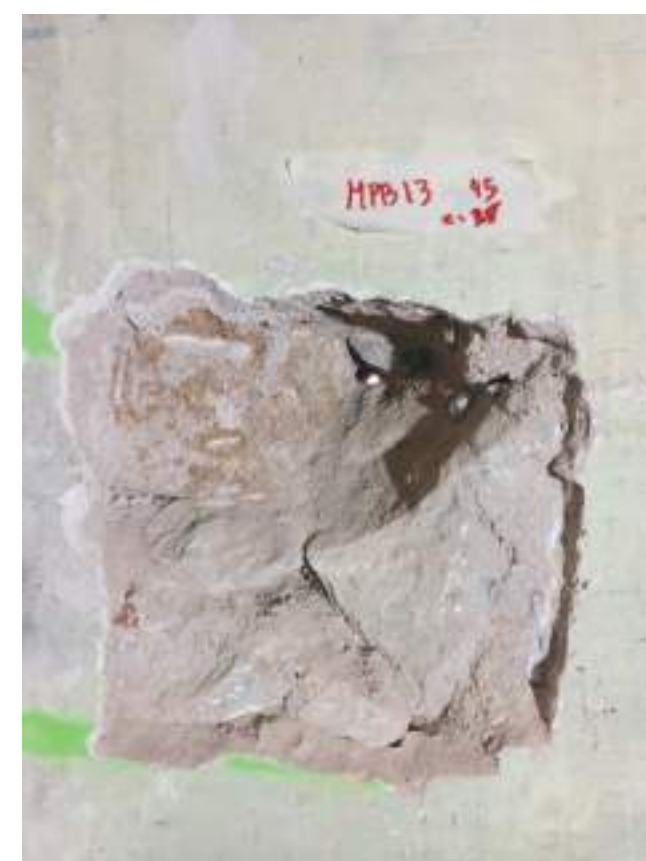
| REFERÈNCIA CALA | 900223-23 CALA M-PB.13 | DATA | 21/11/2023 – 05/12/2023 |

| GEOMETRIA | Cala 0,30x0,30x0,45 m (bxhxprofunditat). | | |

| MATERIALS EXISTENTS | 44 cm de mur de pedra i 1 cm de guix. |

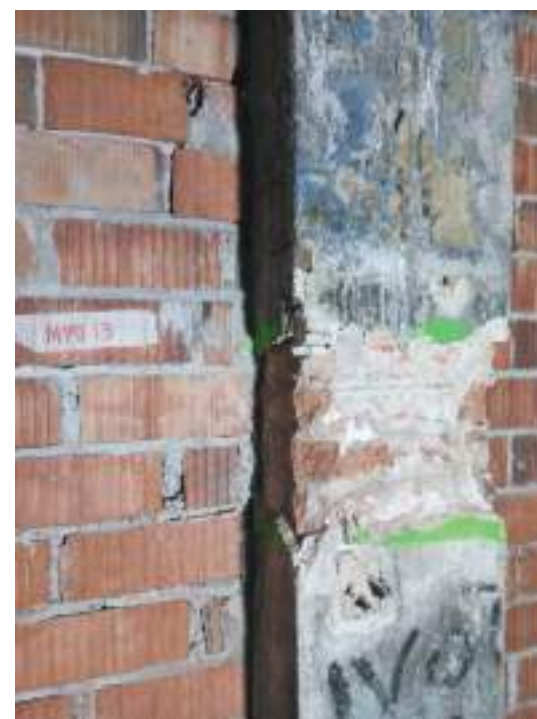
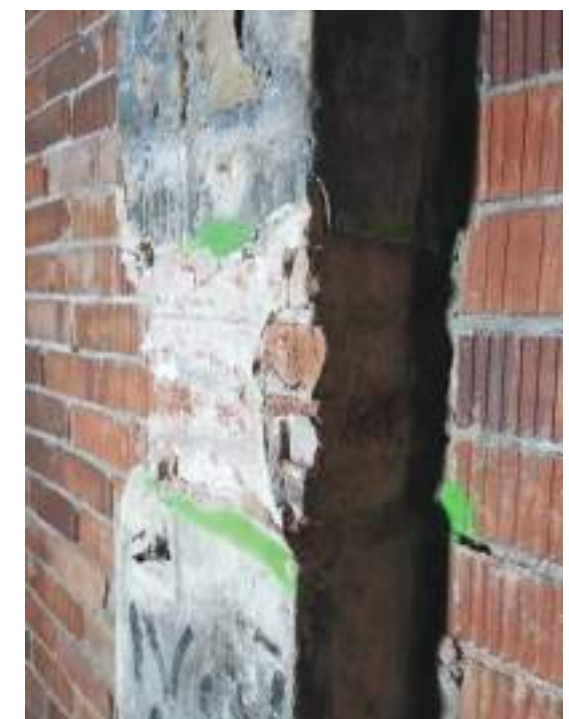
| MATERIALS EXISTENTS | Pilar de totxo massís amb recobriment de 3 cm. |

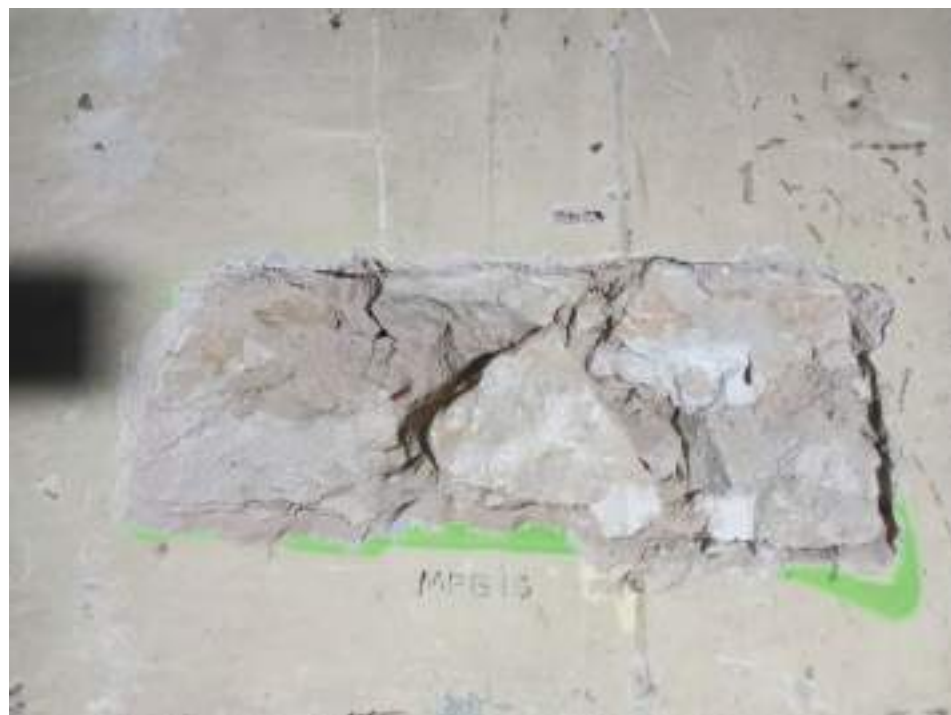
**IMATGE**

| MATERIALS EXISTENTS | 48 cm de mur de pedra i 2 cm de guix. |

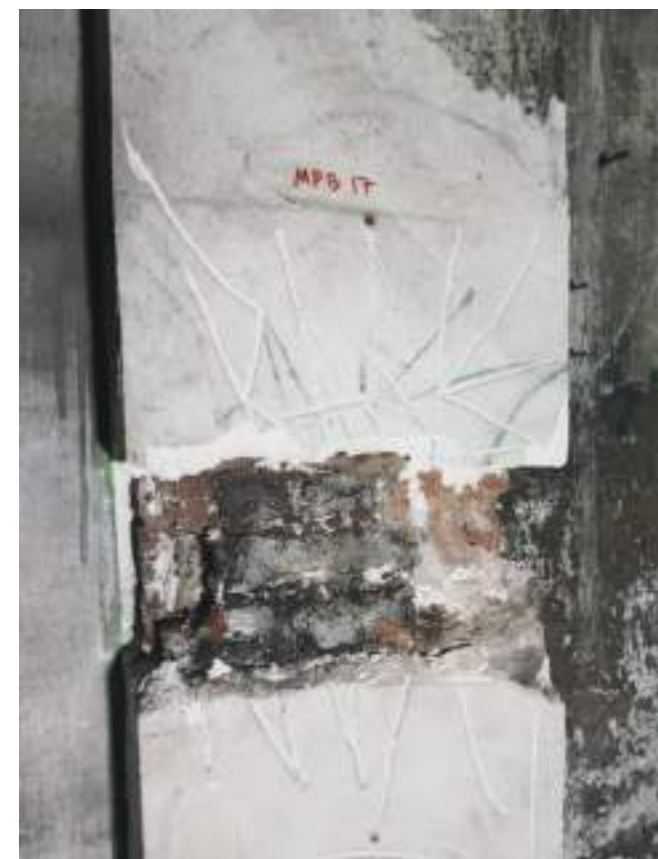
| MATERIALS EXISTENTS | Pilar de totxo massís amb recobrint de 3 cm. |

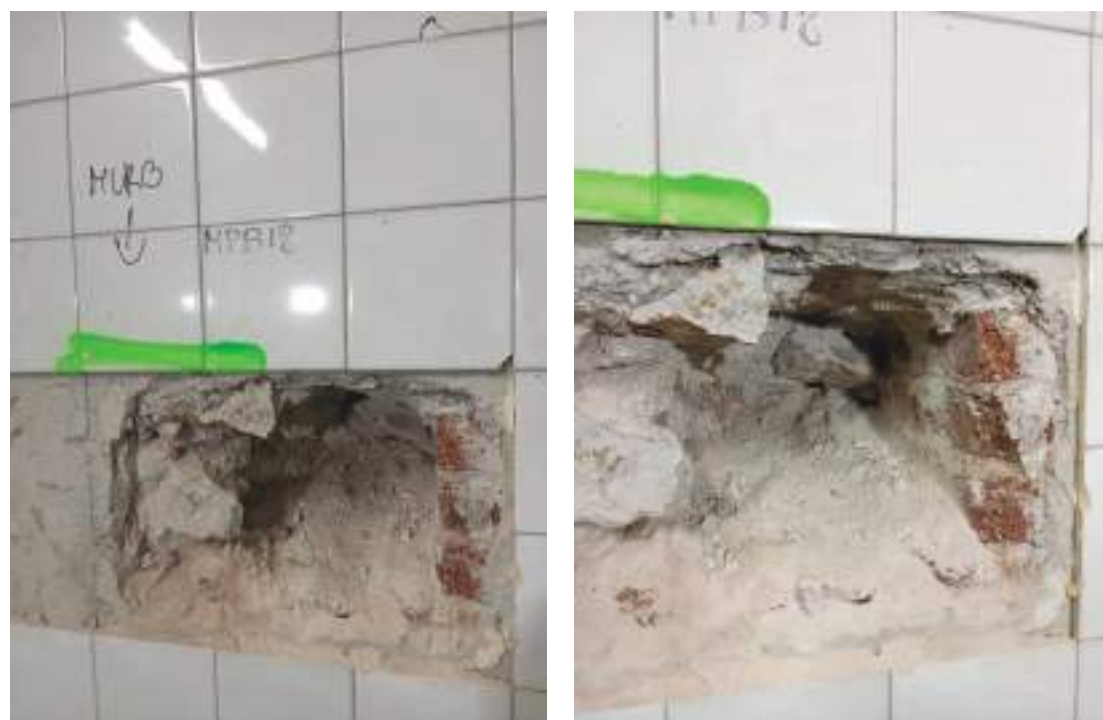
| MATERIALS EXISTENTS | 36 cm de mur de pedra i totxo massís, 3 cm de morter de ciment i 1 cm de peça ceràmica blanca. |

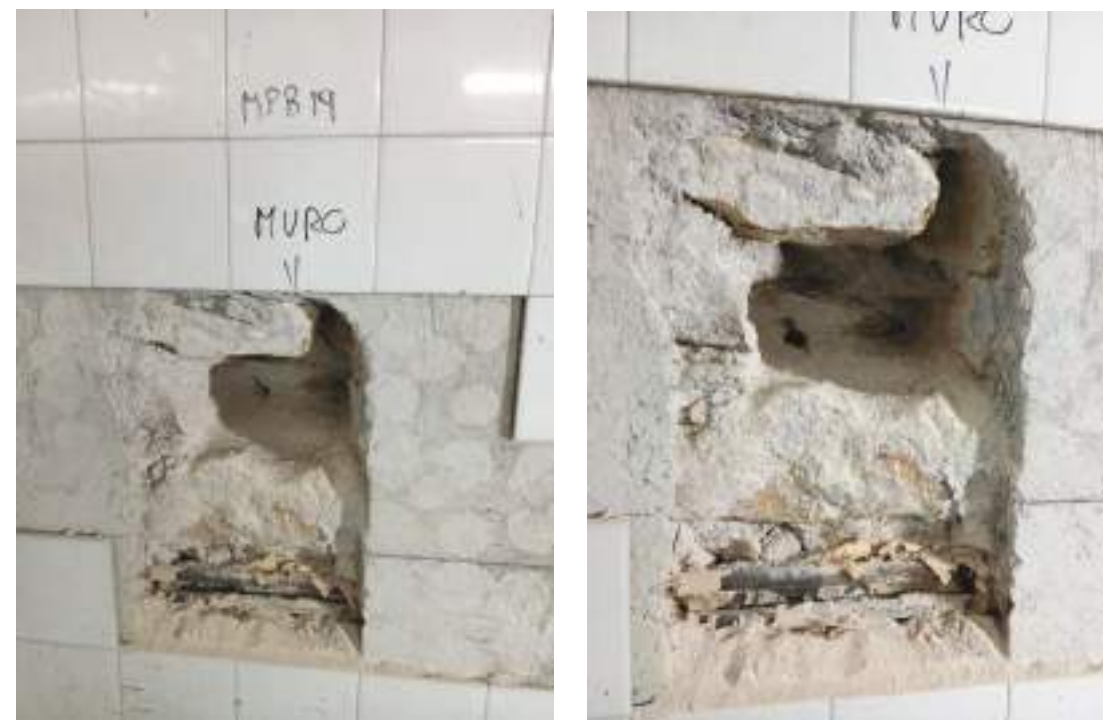
| MATERIALS EXISTENTS | 56 cm de mur de pedra, 3 cm de morter de coment i 1 cm de peça ceràmica blanca. |
