DIAGNOSI ESTRUCTURAL I CONSTRUCTIVA DE DIVERSES NAUS DEL  
COMPLEX FABRIL "CAN TRINXET"

Expedient 900223/23

**Carrer Santa Eulàlia, 182-212,  
08902 - L'Hospitalet de Llobregat, Barcelona**

**Barcelona, Març 2024**

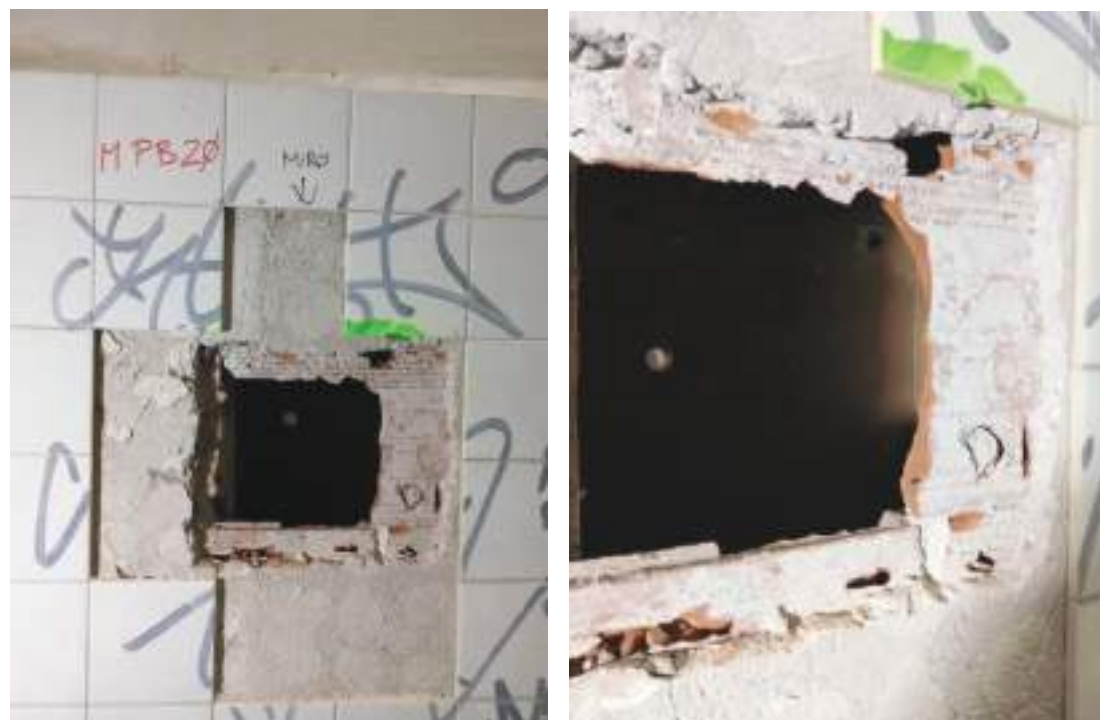
| MATERIALS EXISTENTS | 5 cm de rasilla ceràmica, 1 cm de morter de ciment i 1 cm de peça ceràmica blanca. Cambra d'aire interior. |

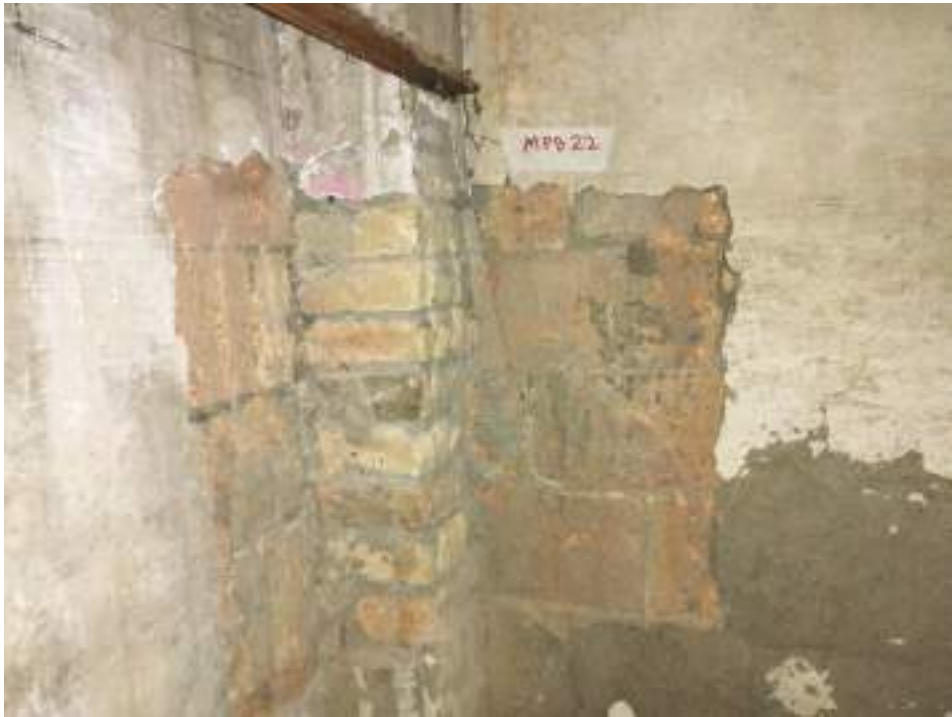
| MATERIALS EXISTENTS | Mur i pilar de totxo massís amb acabat superficial de 1 cm de guix. |

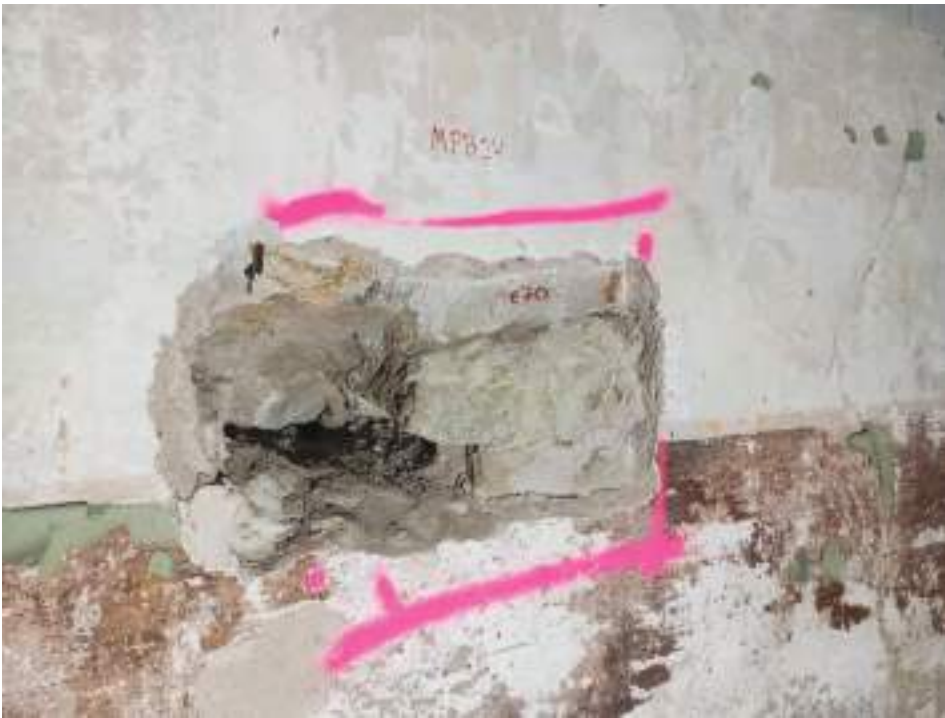
| MATERIALS EXISTENTS | 68 cm de mur de pedra i 2 cm de guix. |

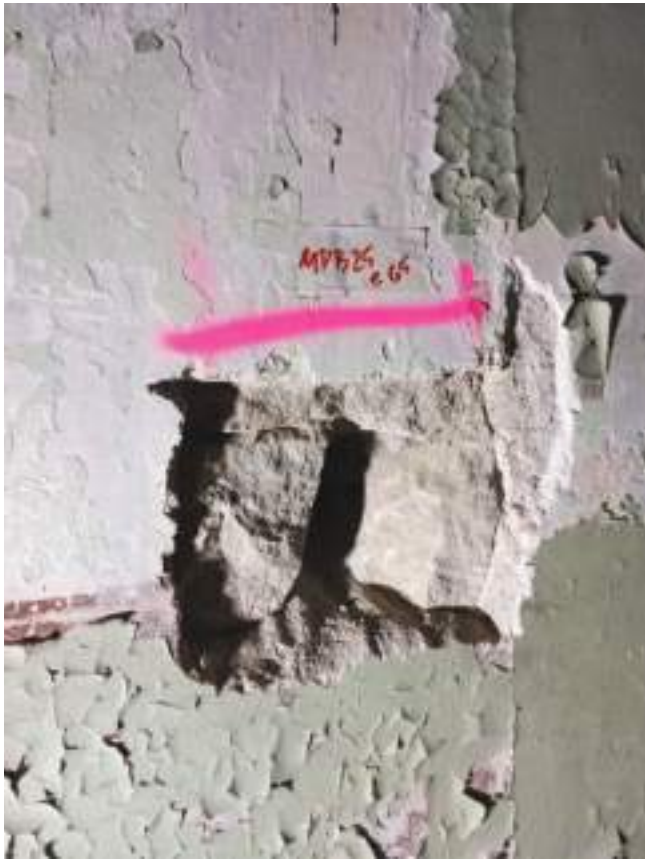
| MATERIALS EXISTENTS | 63 cm de mur de pedra i 2 cm de guix. |

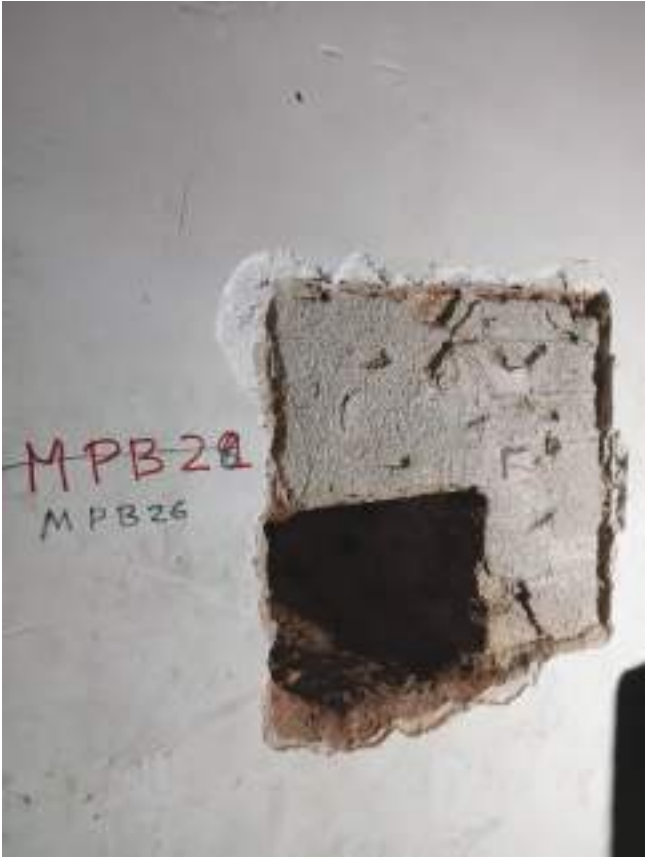
| MATERIALS EXISTENTS | 58 cm de mur de ceràmica, 1 cm de morter de ciment i 1 cm de guix. |

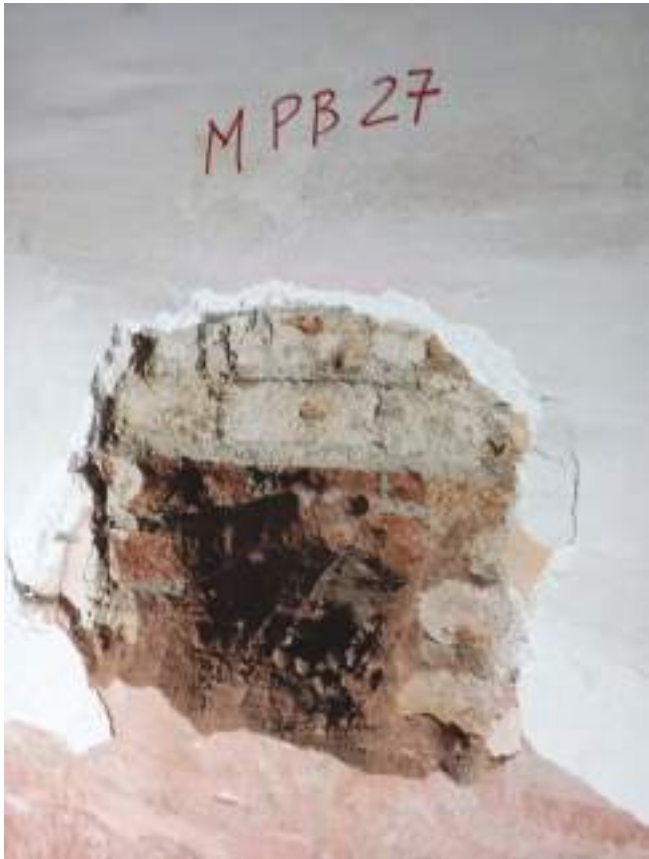
| <div> <div> <div>AMB</div> <div>Àrea Metropolitana de Barcelona</div> </div> <div>eurocatalana</div> </div> | | | |
|---|---|---|---|
| MATERIALS EXISTENTS | 58 cm de mur de ceràmica, 1 cm de morter de ciment i 1 cm de guix. | | |

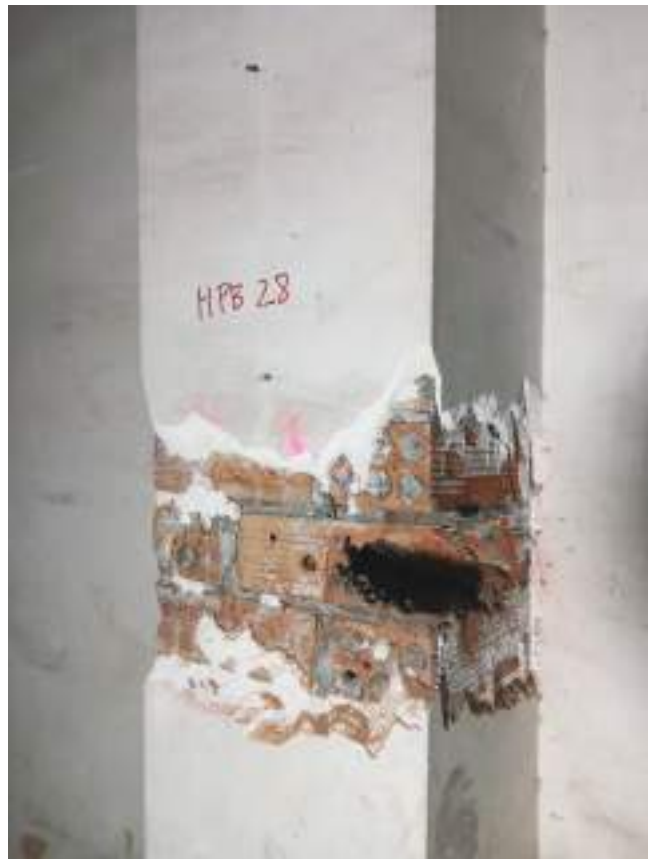
| <div> <div> <div>AMB</div> <div>Àrea Metropolitana de Barcelona</div> </div> <div>eurocatalana</div> </div> | | | |
|---|---|---|---|
| MATERIALS EXISTENTS | Pilar de totxo foradat amb recobriments de 3 cm de guix. | | |

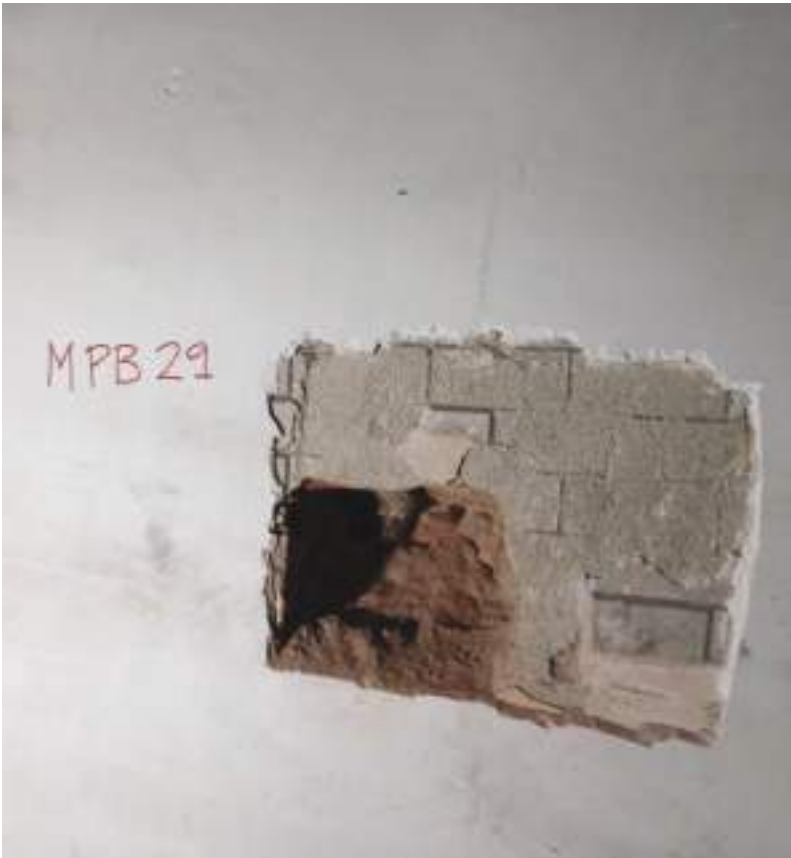
| MATERIALS EXISTENTS | 48 cm de mur de ceràmica, 1 cm de morter de ciment i 1 cm de guix. |

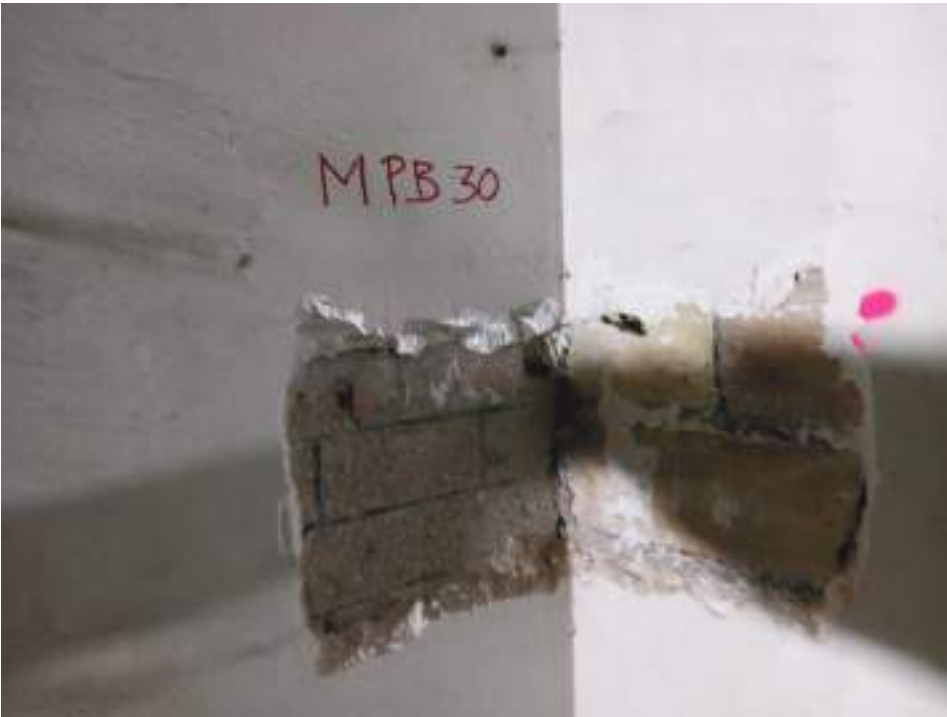
| MATERIALS EXISTENTS | Mur de totxo massís i 2 cm de guix. |

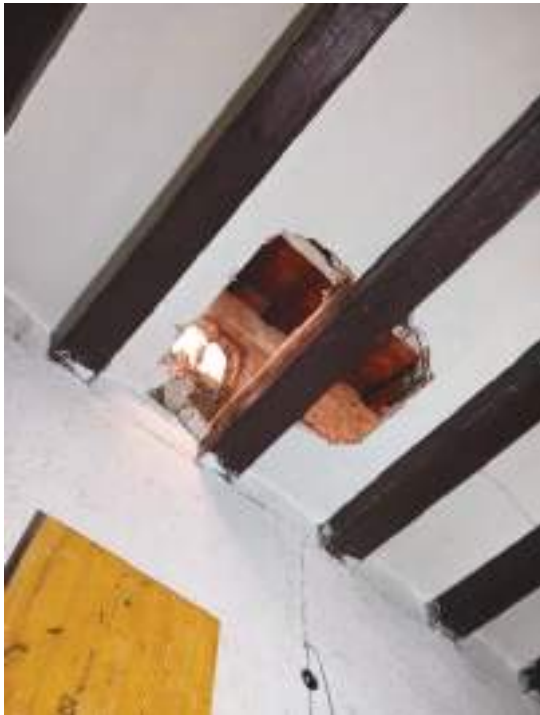
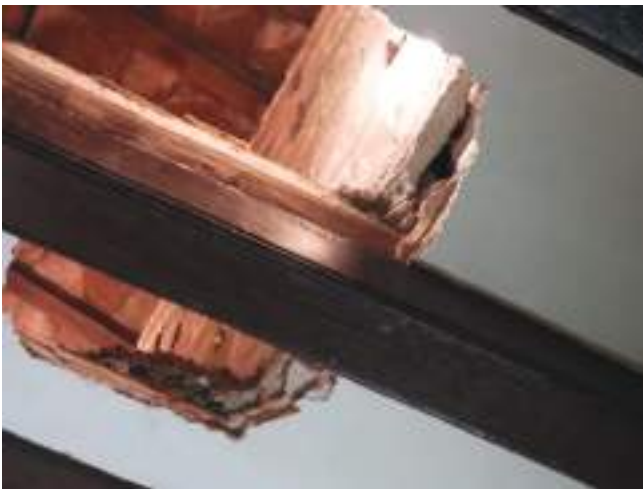
| MATERIALS EXISTENTS | Forjat unidireccional de bigues de fusta i revoltó ceràmic de doble volta catalana. Intereix aproximat de 60 cm. Sobre el que es recolza una coberta amb envans conillers en direcció perpendicular al forjat. |

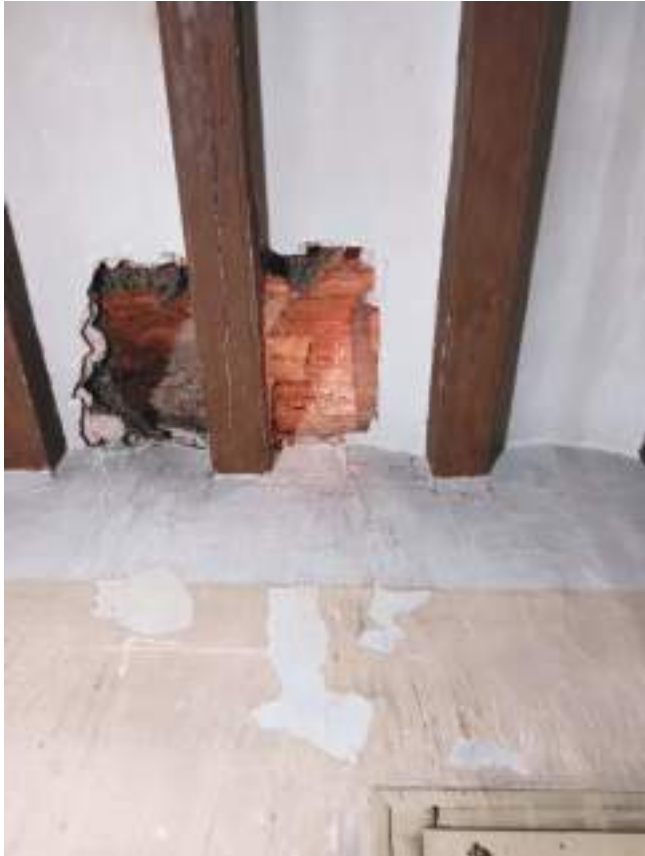
| MATERIALS EXISTENTS | Forjat unidireccional de bigues de fusta i revoltó ceràmic de doble volta catalana. Intereix aproximat de 60 cm. Biga de 15x10 cm vistos. |

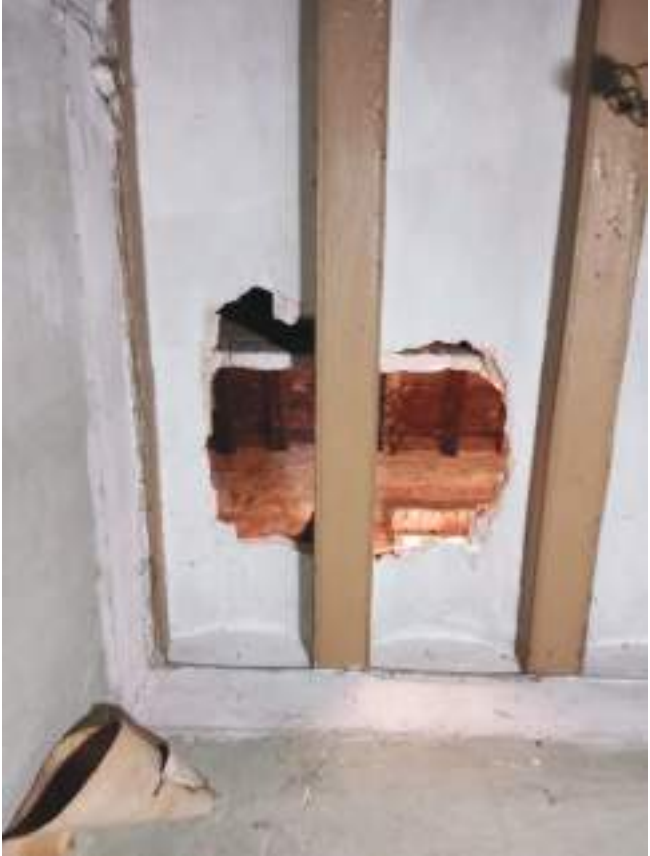
| MATERIALS EXISTENTS | Forjat unidireccional de bigues de fusta i revoltó ceràmic de volta catalana. Intereix aproximat de 40 cm. |

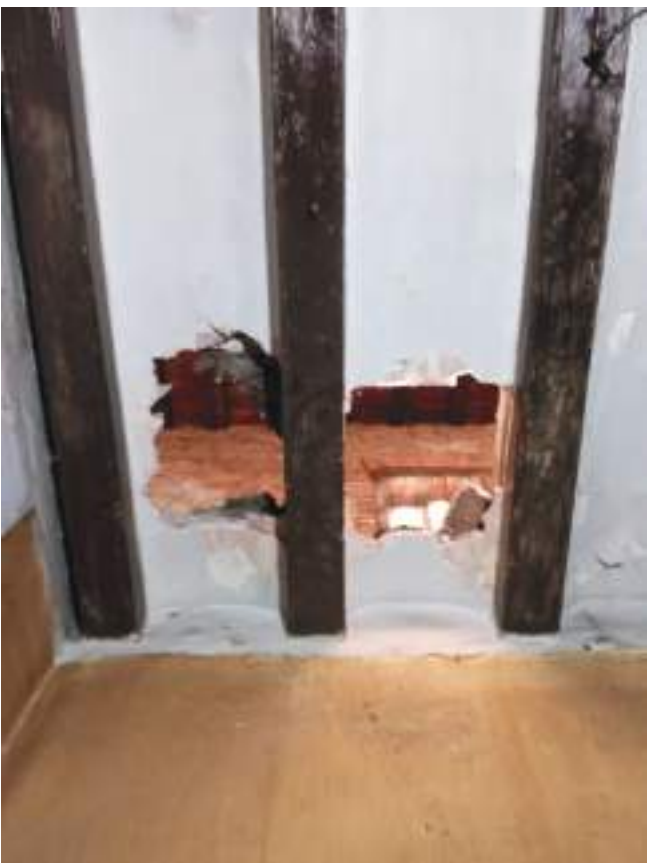
| MATERIALS EXISTENTS | Forjat unidireccional de bigues de fusta i revoltó ceràmic de volta catalana. Intereix aproximat de 40 cm. |

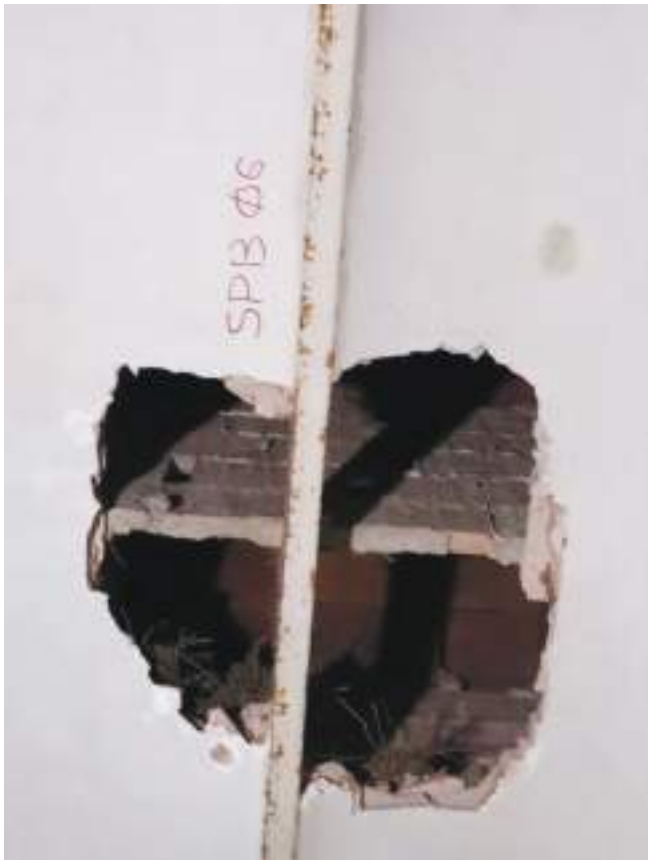
| MATERIALS EXISTENTS | Forjat unidireccional de bigues d'acer i revoltó ceràmic de doble volta catalana. IPN15 aproximadament. Sobre el que es recolza una coberta amb envans conillers en direcció perpendicular al forjat. |

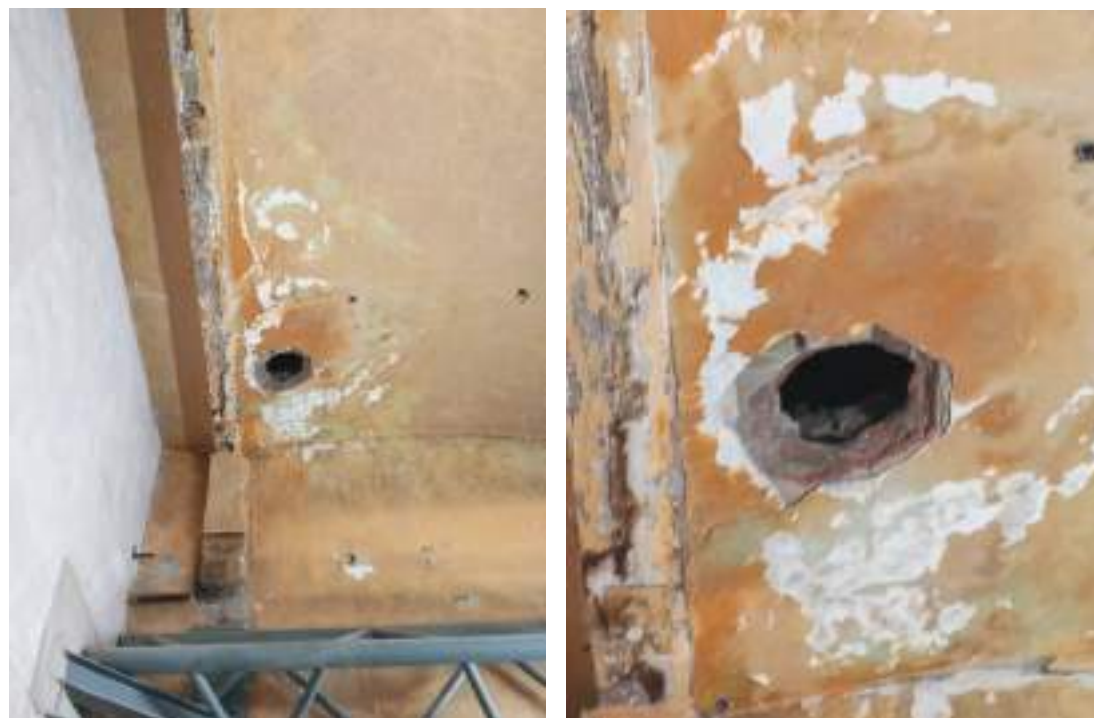
**IMATGE**

| MATERIALS EXISTENTS | Volta catalana de gran dimensió de doble full de rajola ceràmica. |

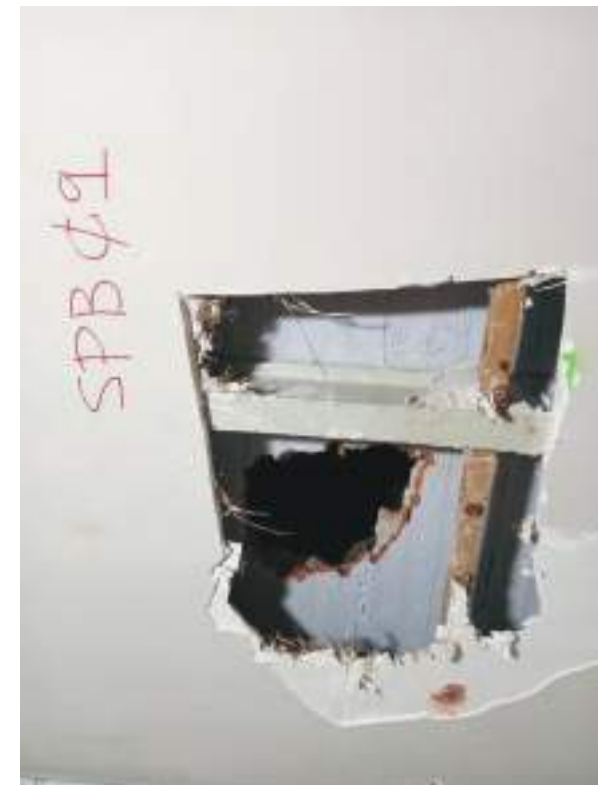
| MATERIALS EXISTENTS | Forjat unidireccional de bigues d'acer amb entrebigat de rasilla ceràmica.<br>Cobert amb cel ras de cartró-guix subjectat amb peces de fusta. |

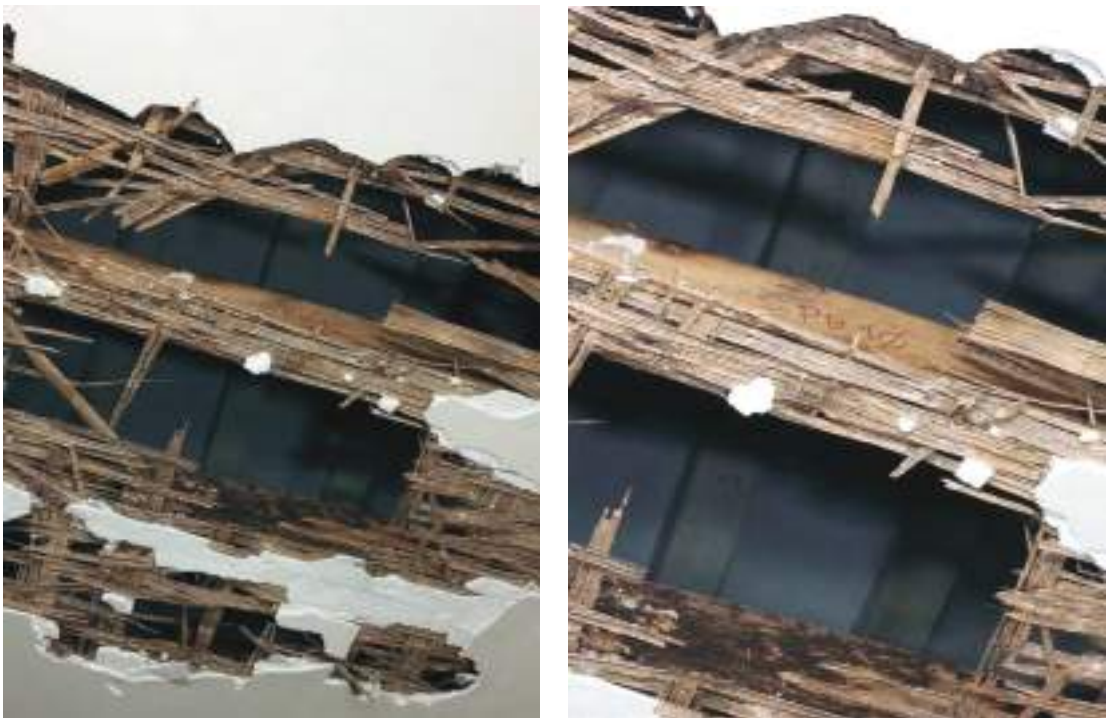
**IMATGE**

| MATERIALS EXISTENTS | Forjat unidireccional de bigues de fusta cobert amb cel ras de canya i guix en tota la seva superfície. |

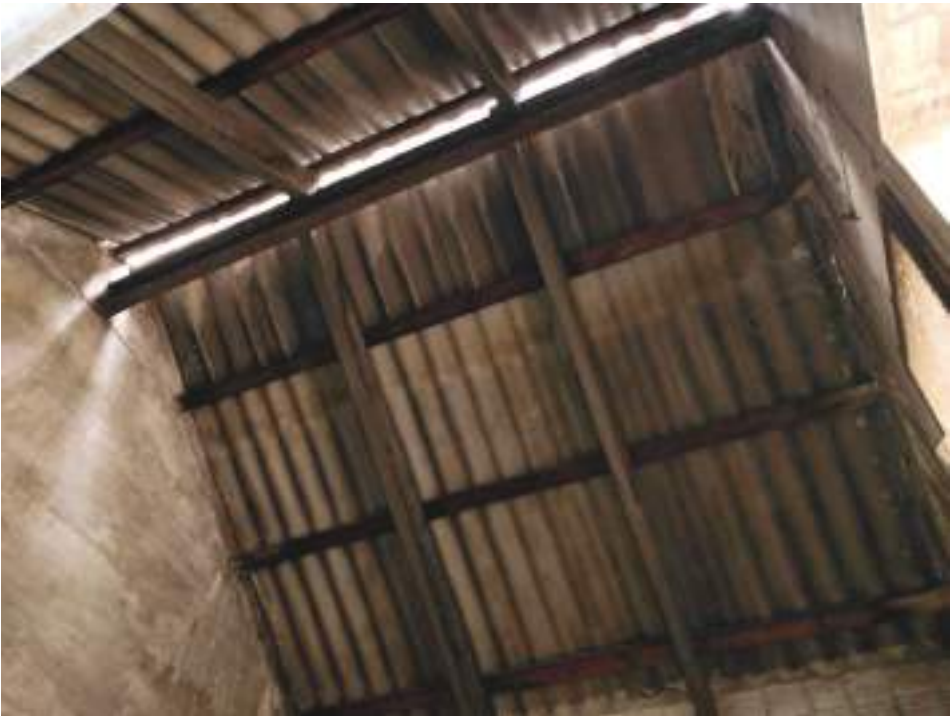
**IMATGE**

| MATERIALS EXISTENTS | Coberta de plaques de fibrociment amb estructura formada per bigues de formigó i corretges d'acer. |

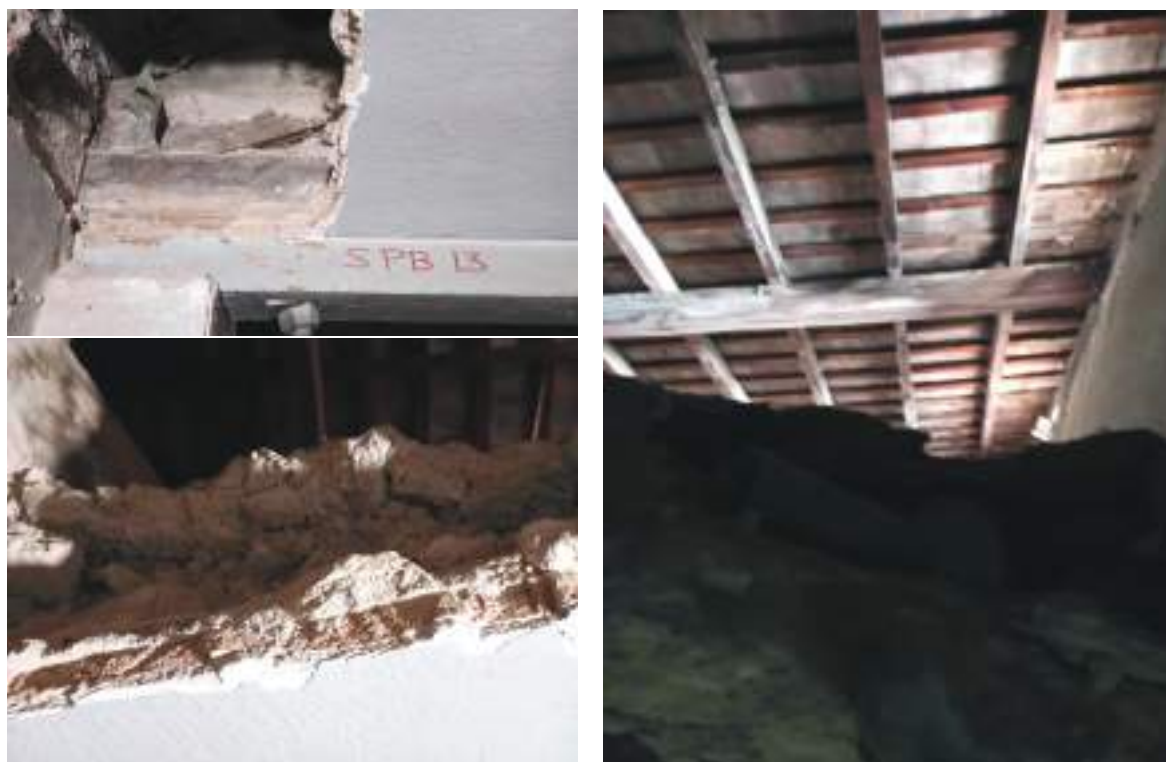
**IMATGE**

| MATERIALS EXISTENTS | Forjat unidireccional de bigues de fusta amb entrebigat de doble volta ceràmica catalana. Sobre es troba una coberta formada per bigues de fusta i corretges de fusta. |

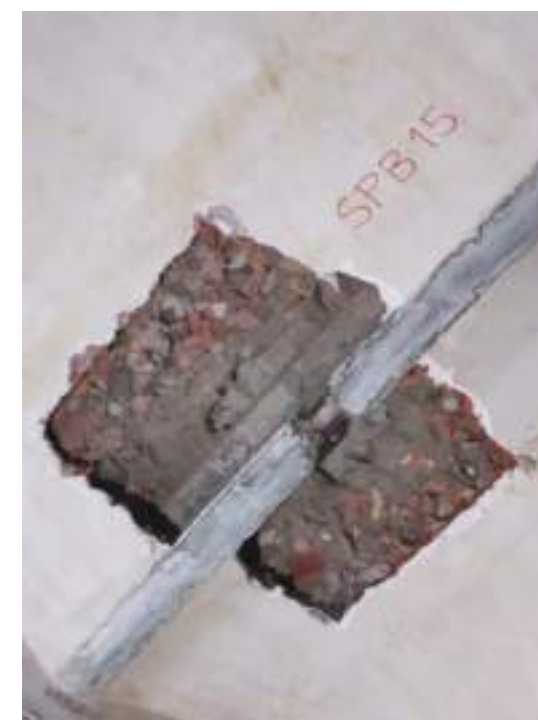
| MATERIALS EXISTENTS | Forjat unidireccional de bigues formigó prefabricat amb entrebigat de doble volta ceràmica catalana. |

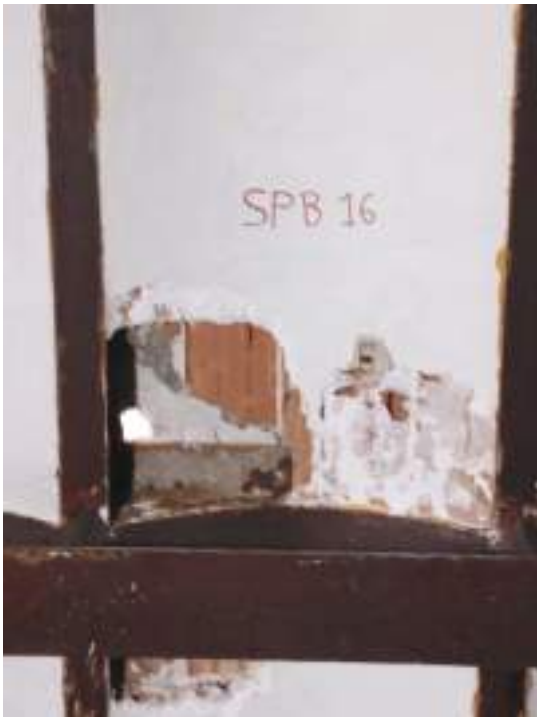
| MATERIALS EXISTENTS | Forjat bidireccional de bigues d'acer i revoltó ceràmic de doble volta catalana. |

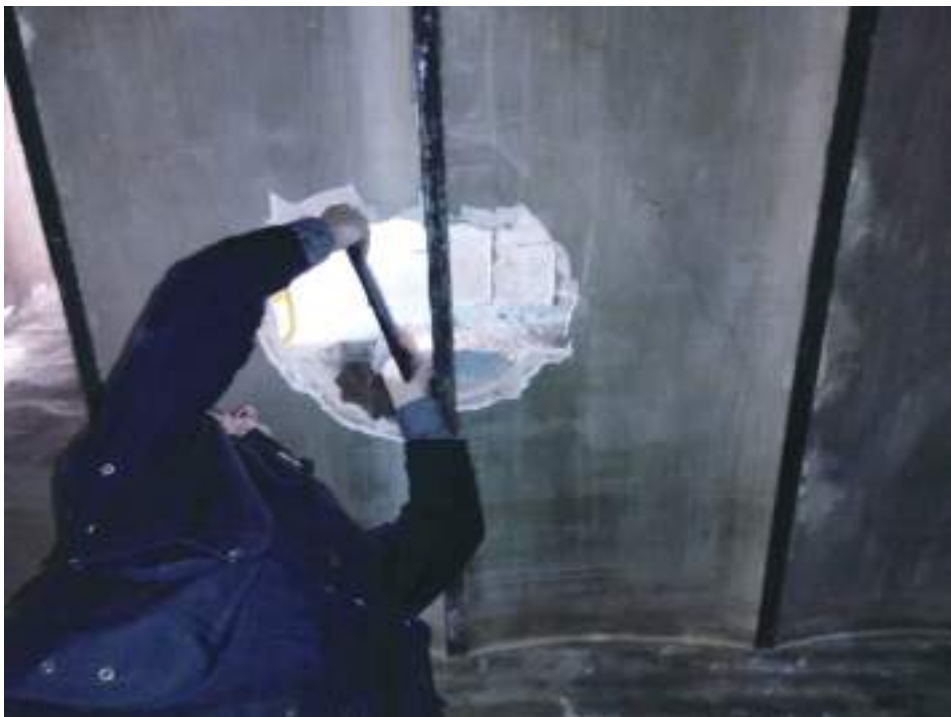
**IMATGE**

| MATERIALS EXISTENTS | Forjat unidireccional de bigues d'acer i revoltó ceràmic de doble volta catalana. IPN15 aproximadament. Intereix de 80 cm aproximadament. |

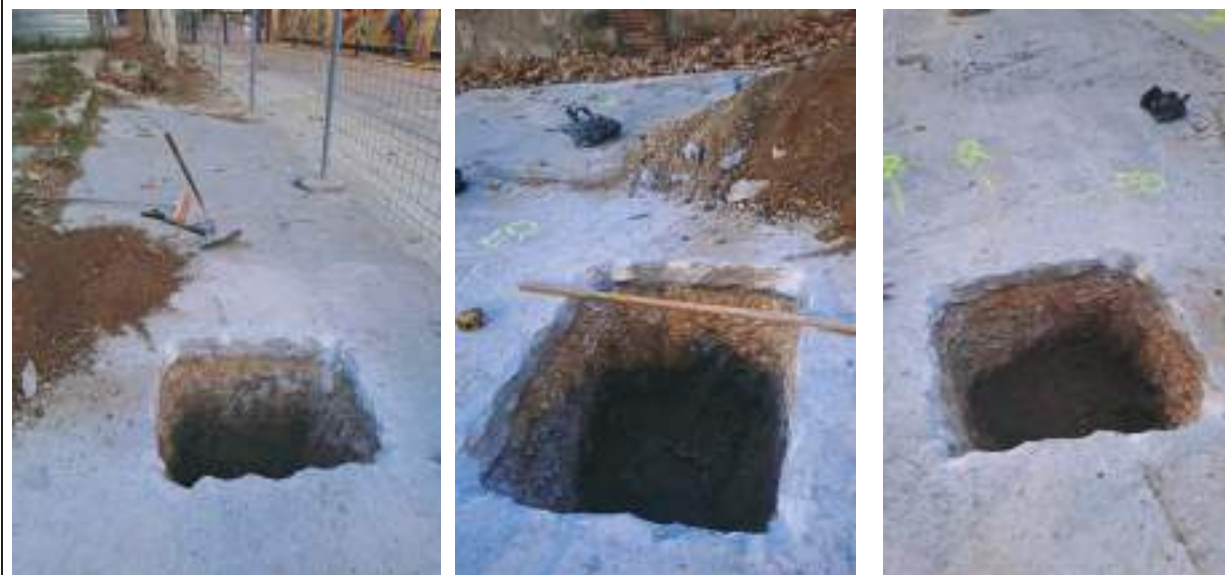
**IMATGE**

| MATERIALS EXISTENTS | 10 cm estrats del subsol i 10 cm de formigó en massa. |

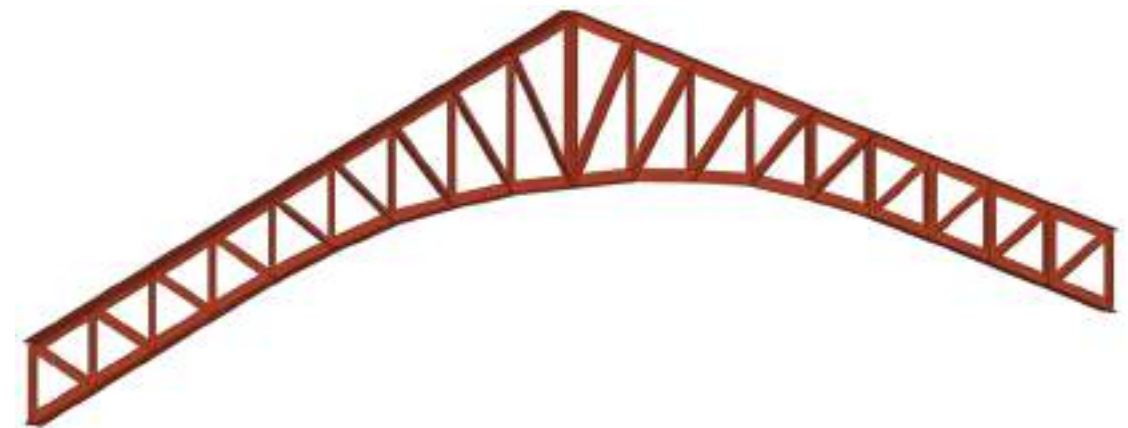
Les seccions dels elements que conformen l'encavallada són les que s'indiquen al gràfic adjunt.

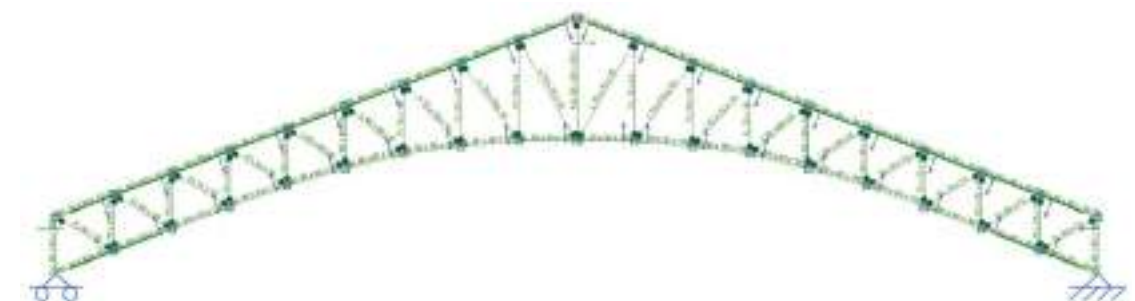
Les accions introduïdes per hipòtesis, lineals sobre els cordons són les següents:

Segons càlcul, totes les barres tenen una secció suficient (verd)

El comportament global de l'encavallada és acceptable.

Caldria preveure la protecció al foc de l'encavallada; a priori no sembla que la pintura aplicada sigui ignífuga.

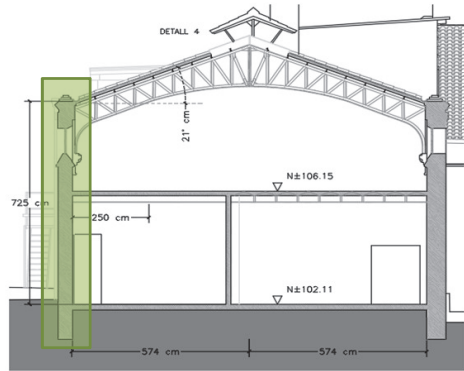
No es pot descartar l'existència de pous de fonamentació o l'increment de la secció de la sabata en profunditat.

Factor seguretat fonaments: 1.19
