**Peritatge estructural de l'edifici de la plaça Imperial Tàrraco  
Tarragona**

Clients: Diputació de Tarragona

**INFORME**

**29 juliol de 2025**

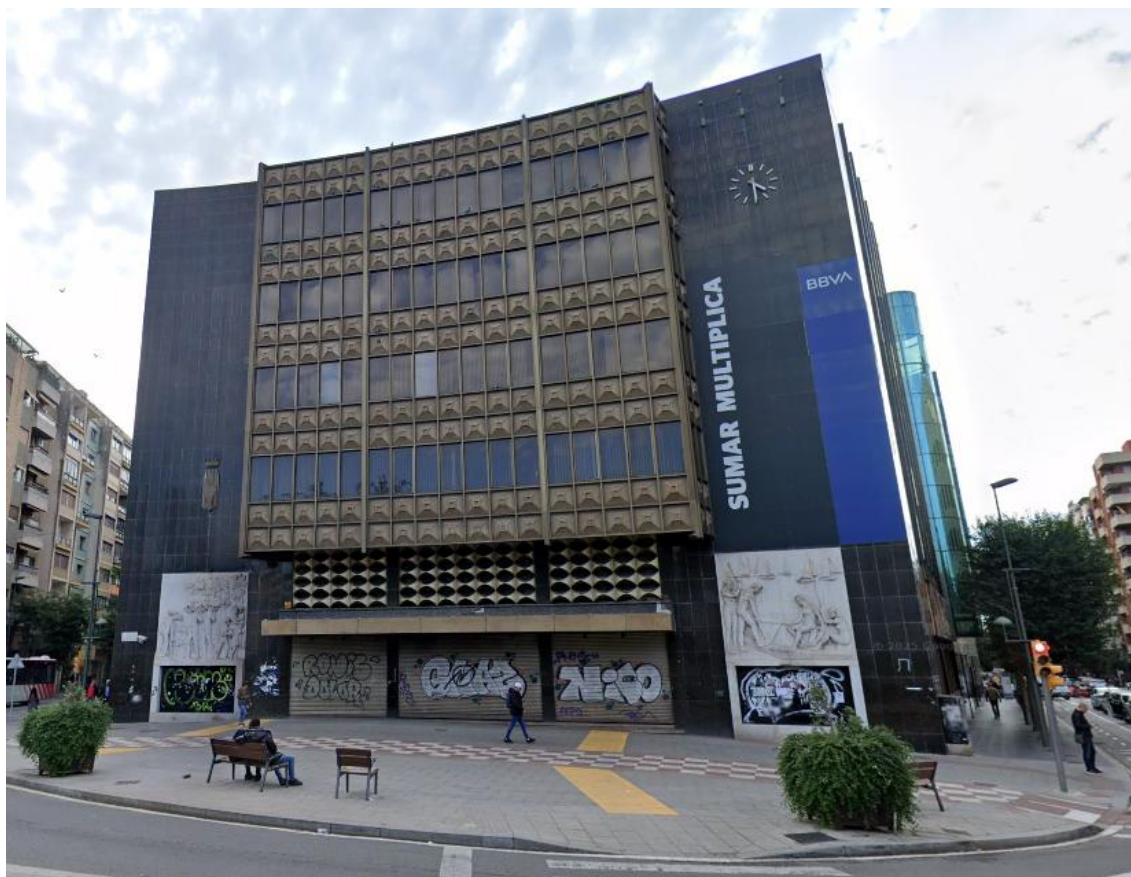
**Imatge 4-3.** Façana principal [Google maps]

En el moment de redacció del present informe l'edifici, d'ús principal oficina bancària, està en desús.

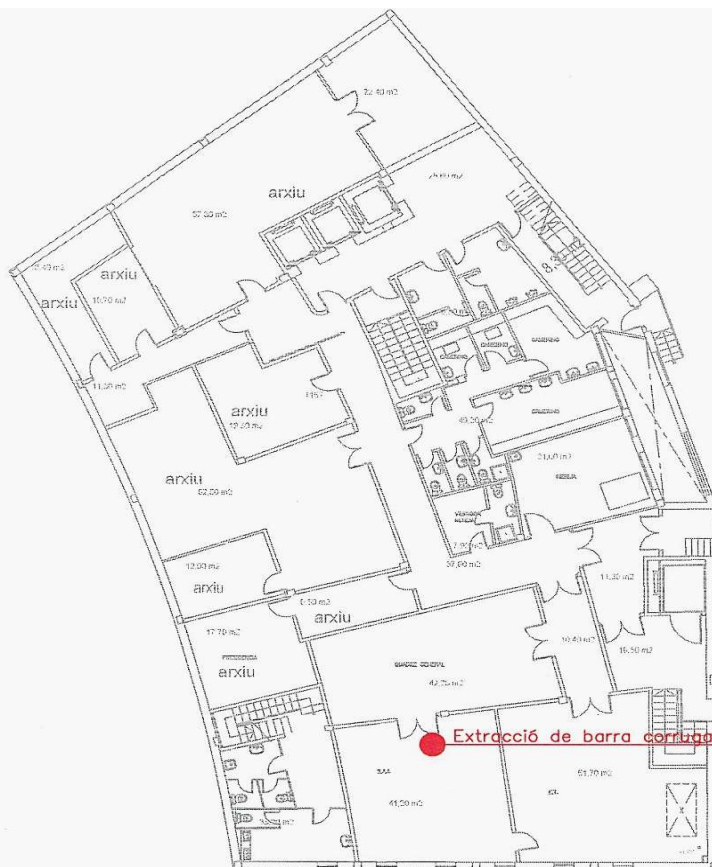
Extracció de barra corrugada en paviment de sotàno -1

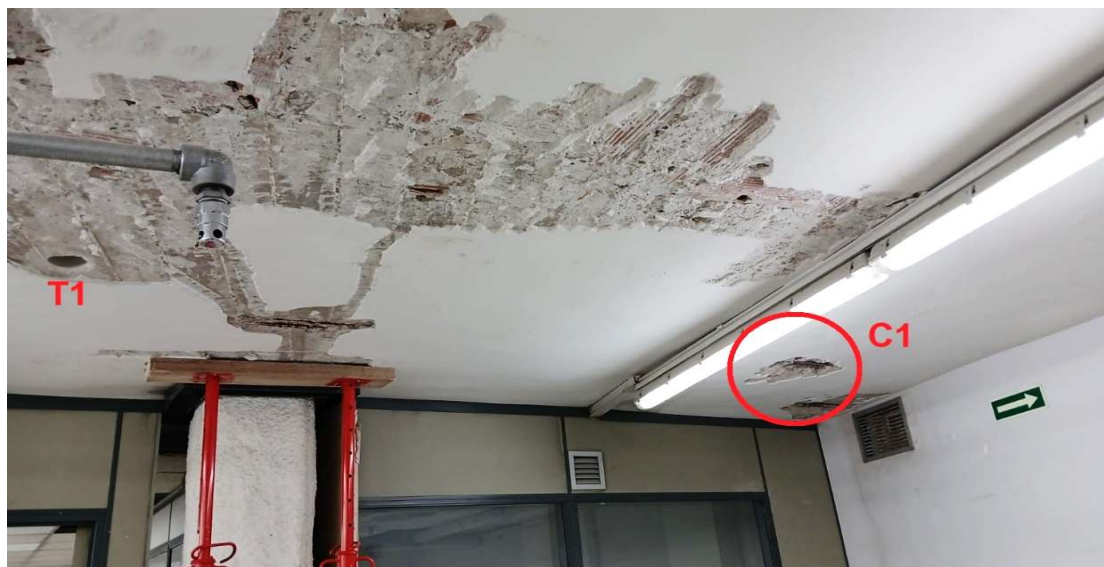
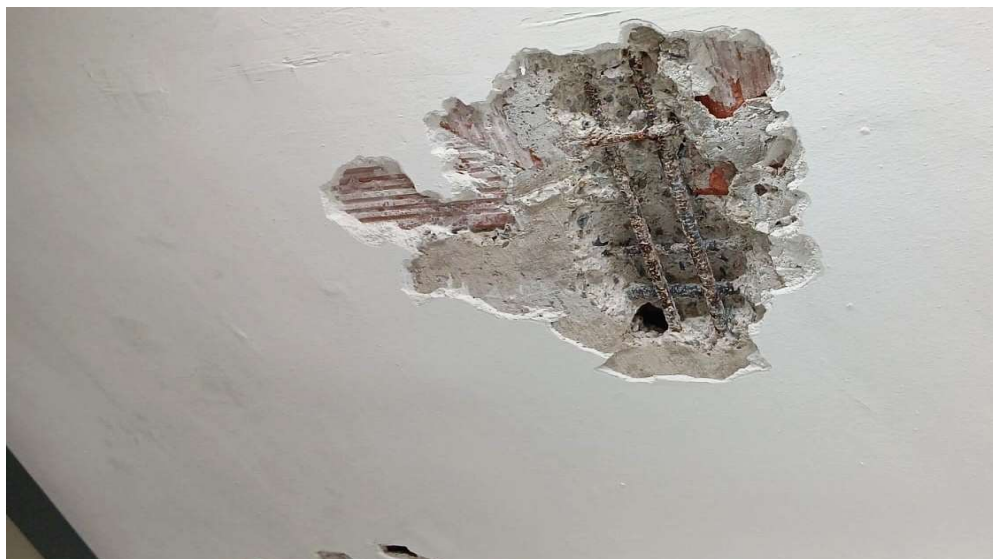
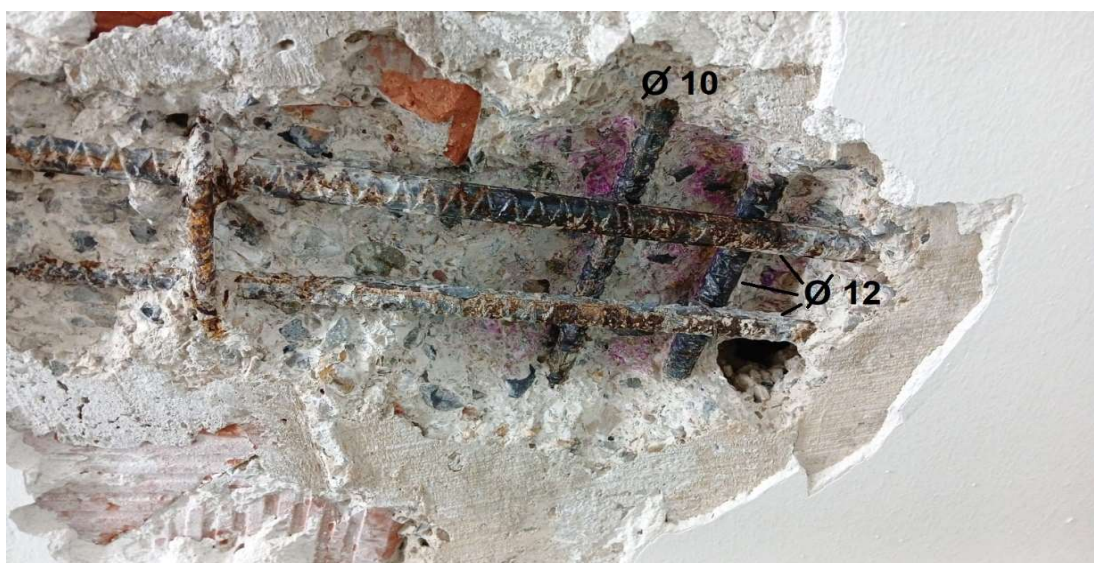
Carbonatació  
C1

Forjat planta Sot. 2

Cala oberta. Nervi.

Recobrint mínim  $\varnothing 12 = 10$  mm. Amb corrosió superficial.  
Ruixat amb fenolftaleïna. Profunditat de carbonatació  $\approx 22$  mm.

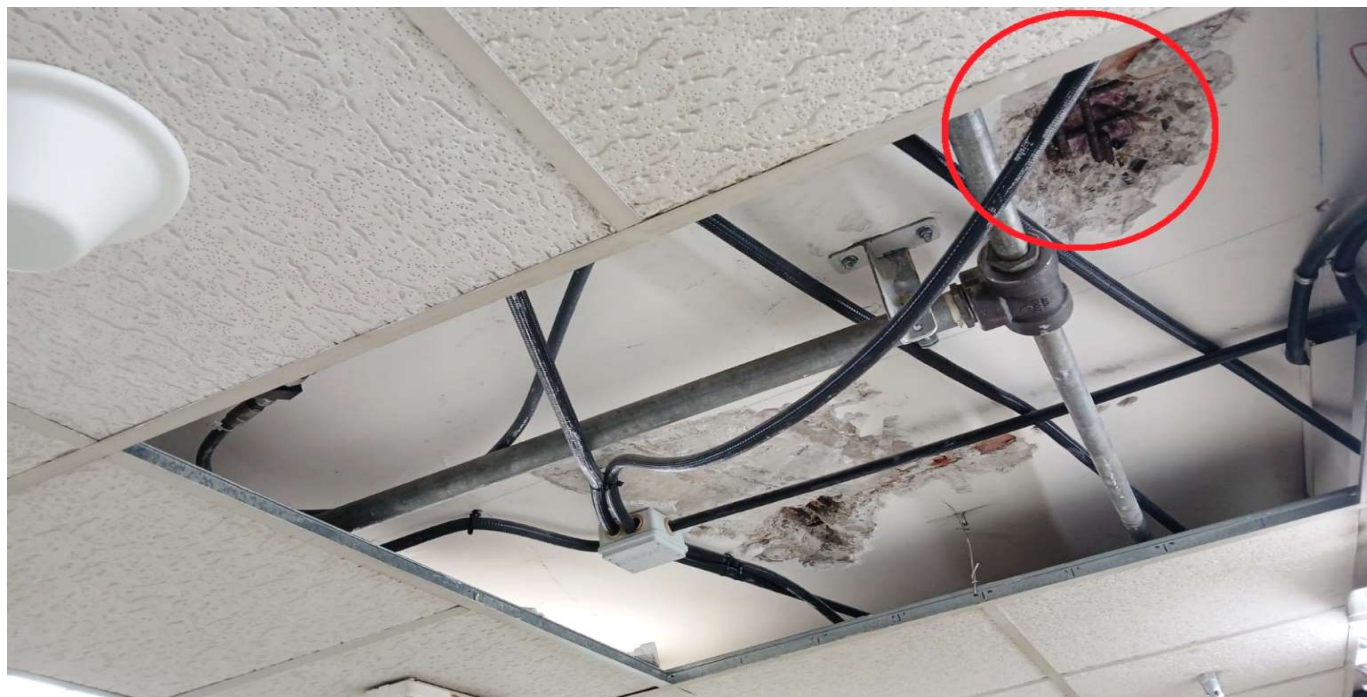
Carbonatació  
C2

Forjat planta Sot. 2.

Cala oberta. Nervi.

Recobriment mínim = 15 mm. Amb corrosió superficial.

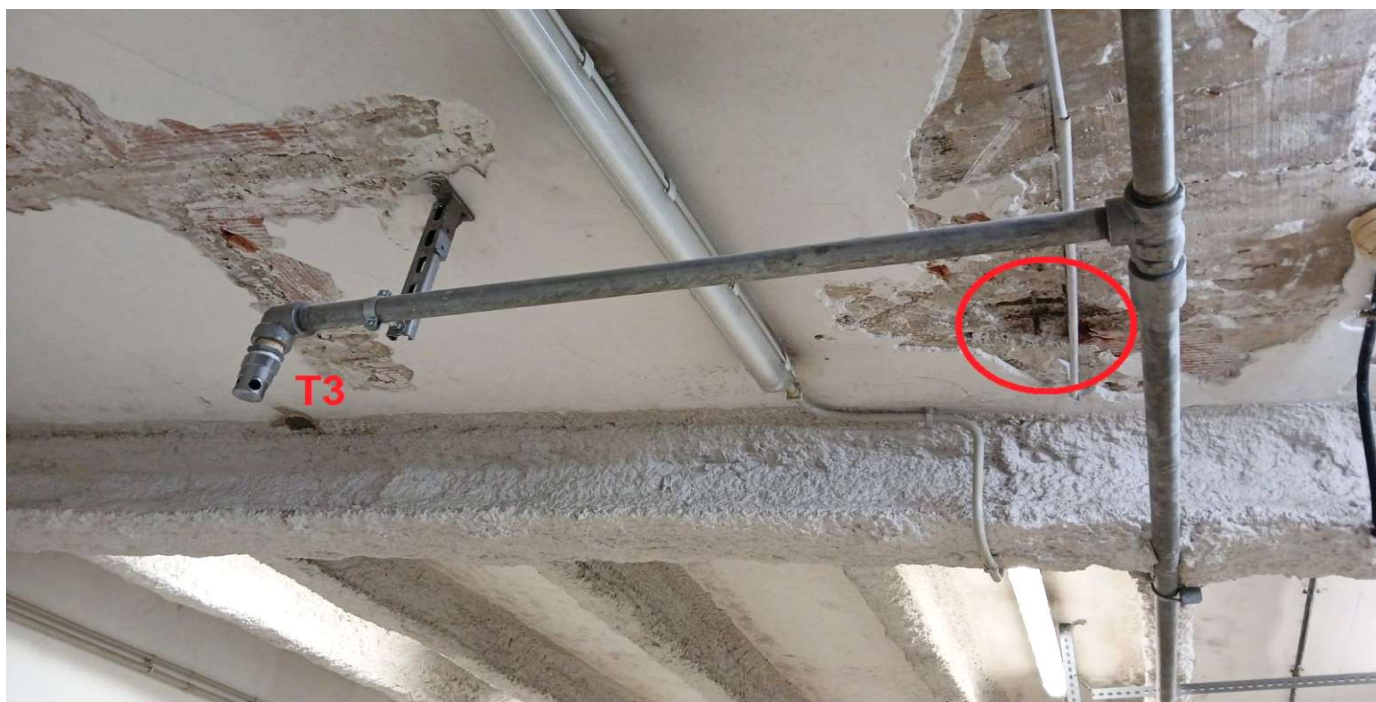
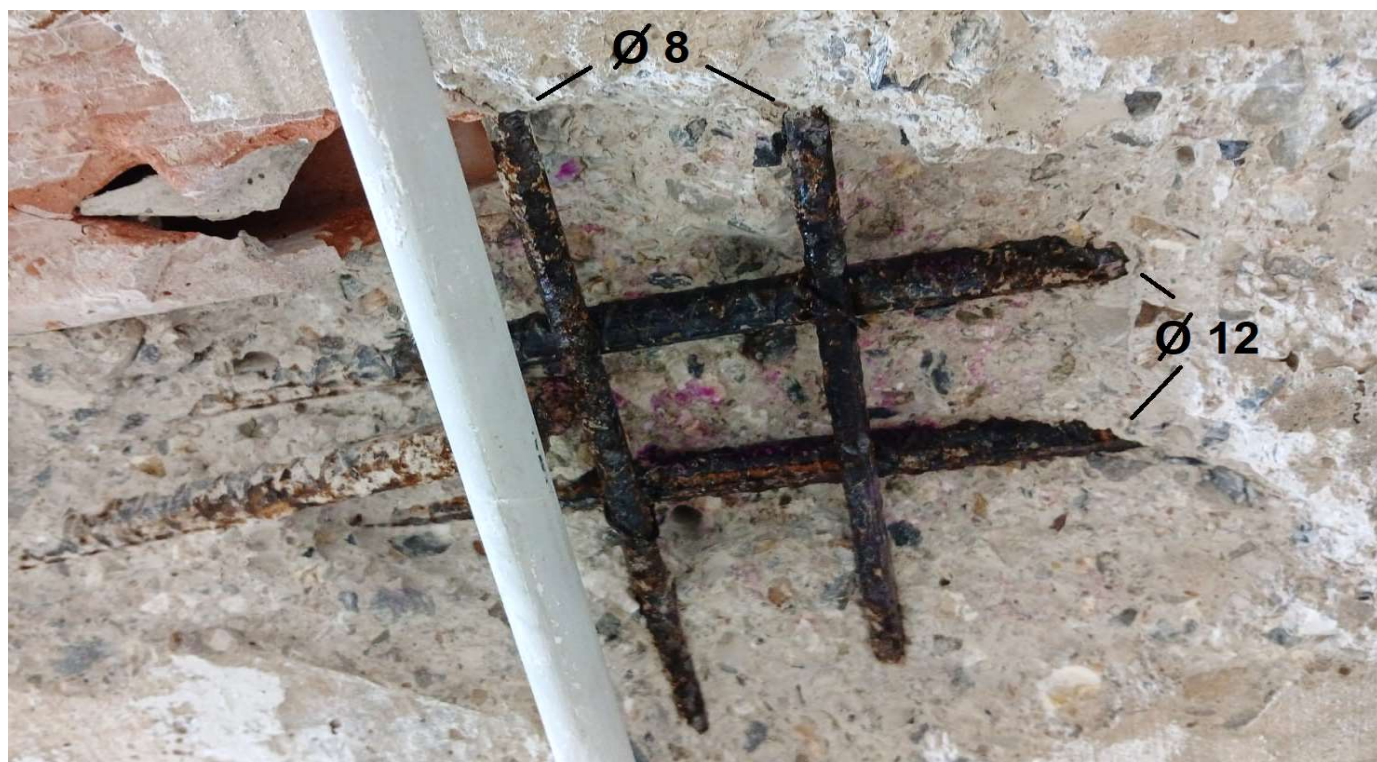
Carbonatació  
C3

Forjat planta Sot. 2.

Cala oberta. Nervi.

Recobriments mínims  $\varnothing 8 = 15 \text{ mm}$ . Amb corrosió superficial.

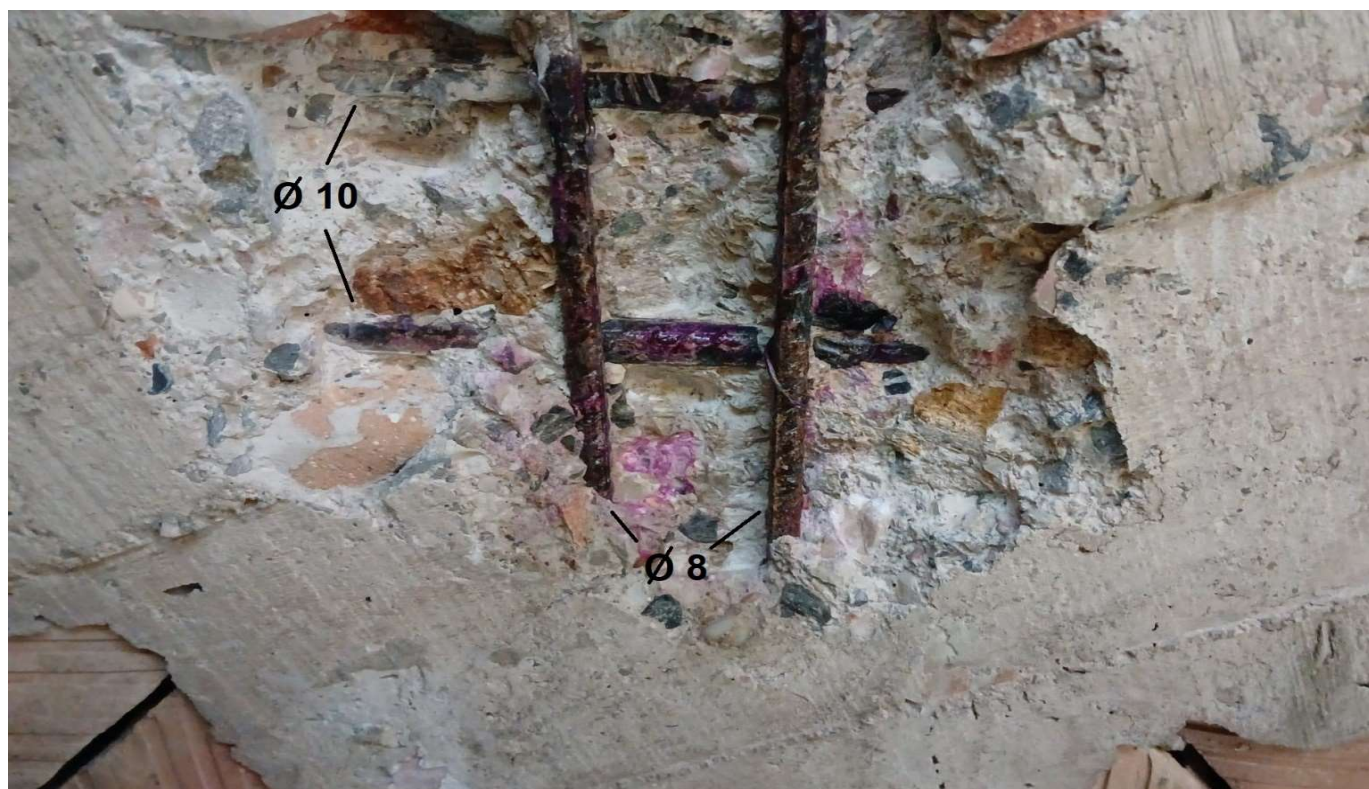
Carbonatació  
C4

Forjat planta 2a.

Cala oberta. Nervi.

Recobriments mínim  $\varnothing 8 \approx 17 \text{ mm}$ .

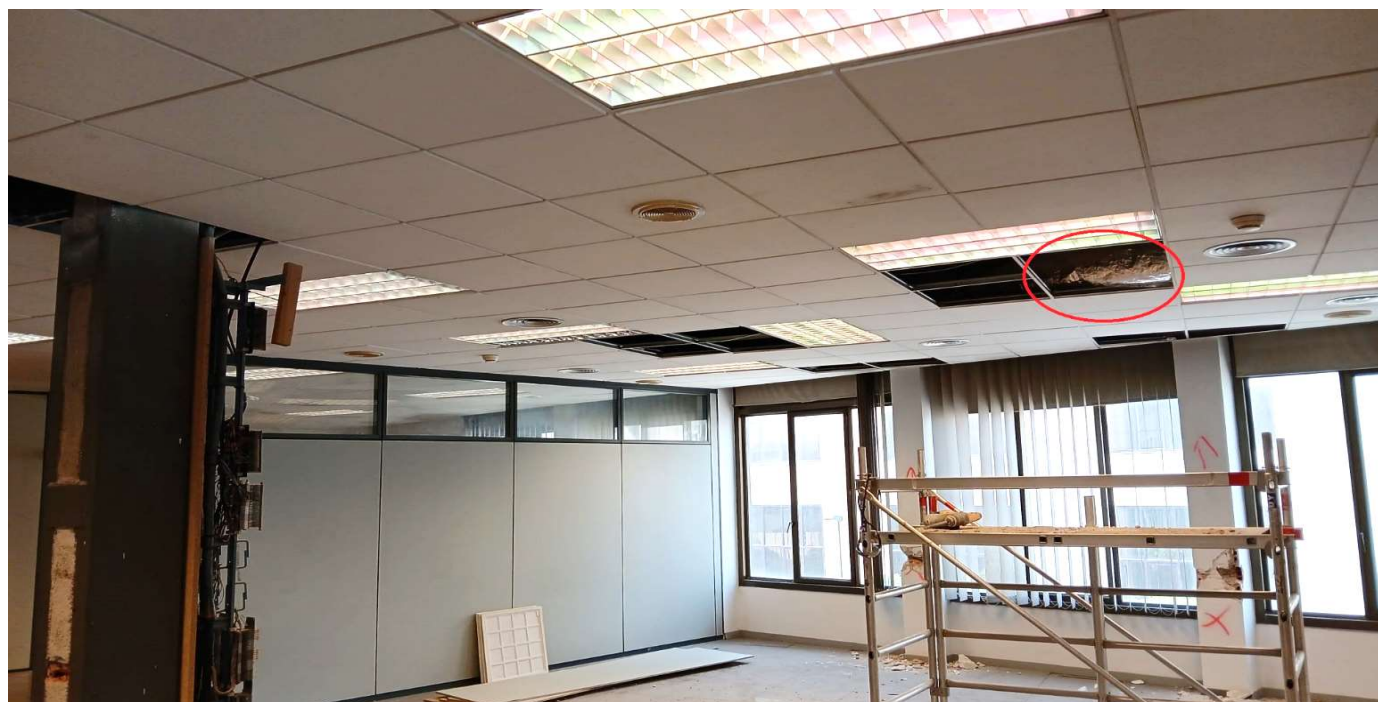
Carbonatació  
C6

Forjat planta 2a.

Cala oberta. Nervi.

Recobrint mínim  $\varnothing 8 \approx 7 \text{ mm}$ .

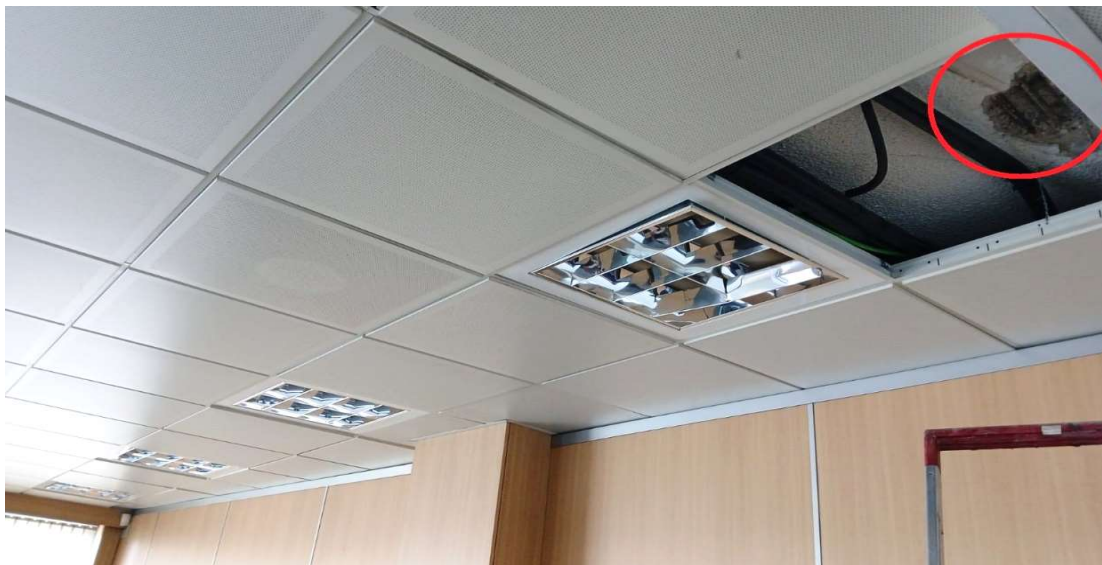
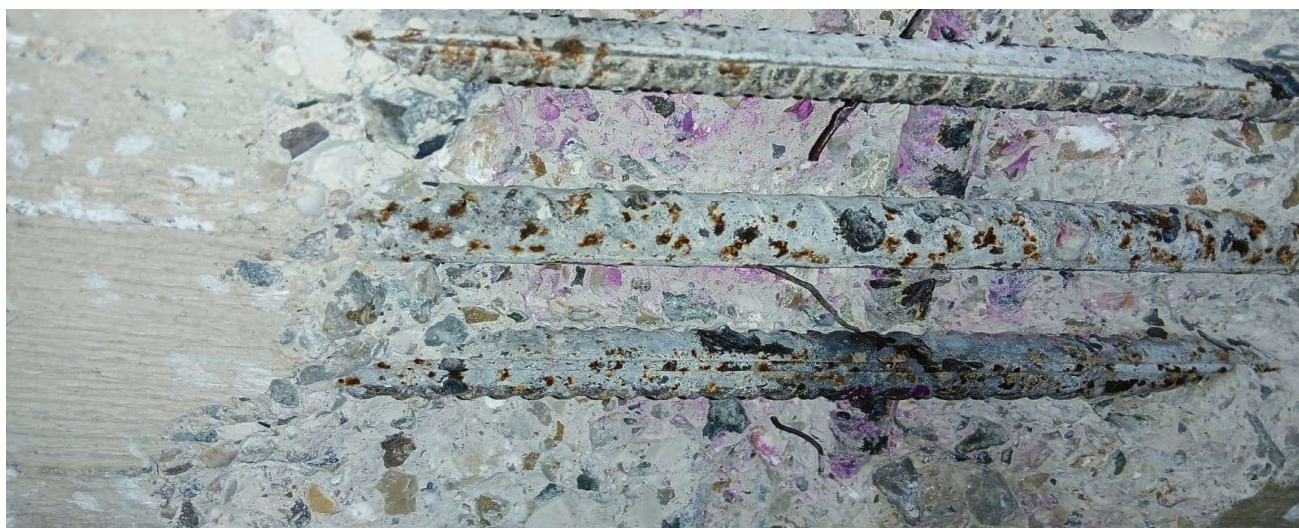
Carbonatació  
C7

Forjat planta àtic.

Cala oberta.

Recobriment mínim = 5 mm. Amb corrosió superficial.  
Ruixat amb fenolftaleïna. Profunditat de carbonatació ≈ 18 mm.

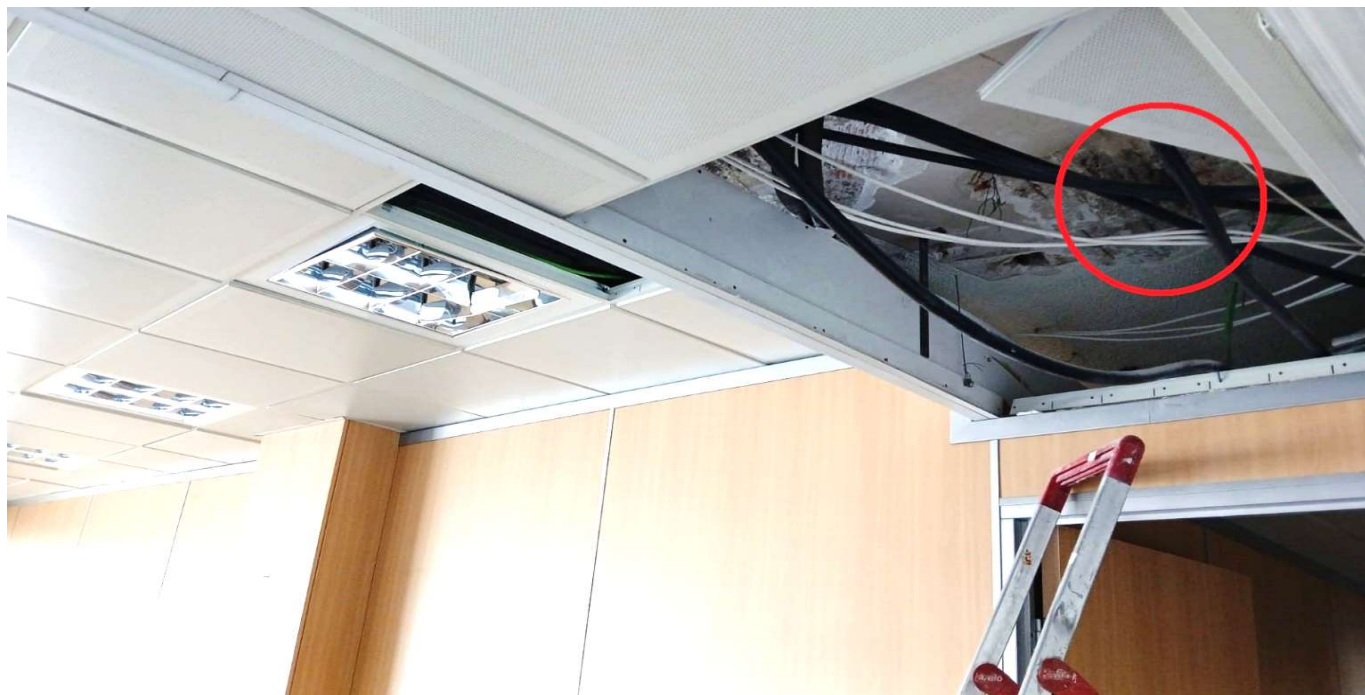
Carbonatació  
C8

*Forjat planta àtic.*

*Cala oberta.*

*Recobriment mínim  $\approx 3$  mm. Amb corrosió superficial.  
Ruixat amb fenolftaleïna. Profunditat de carbonatació  $\approx 15$  mm.*

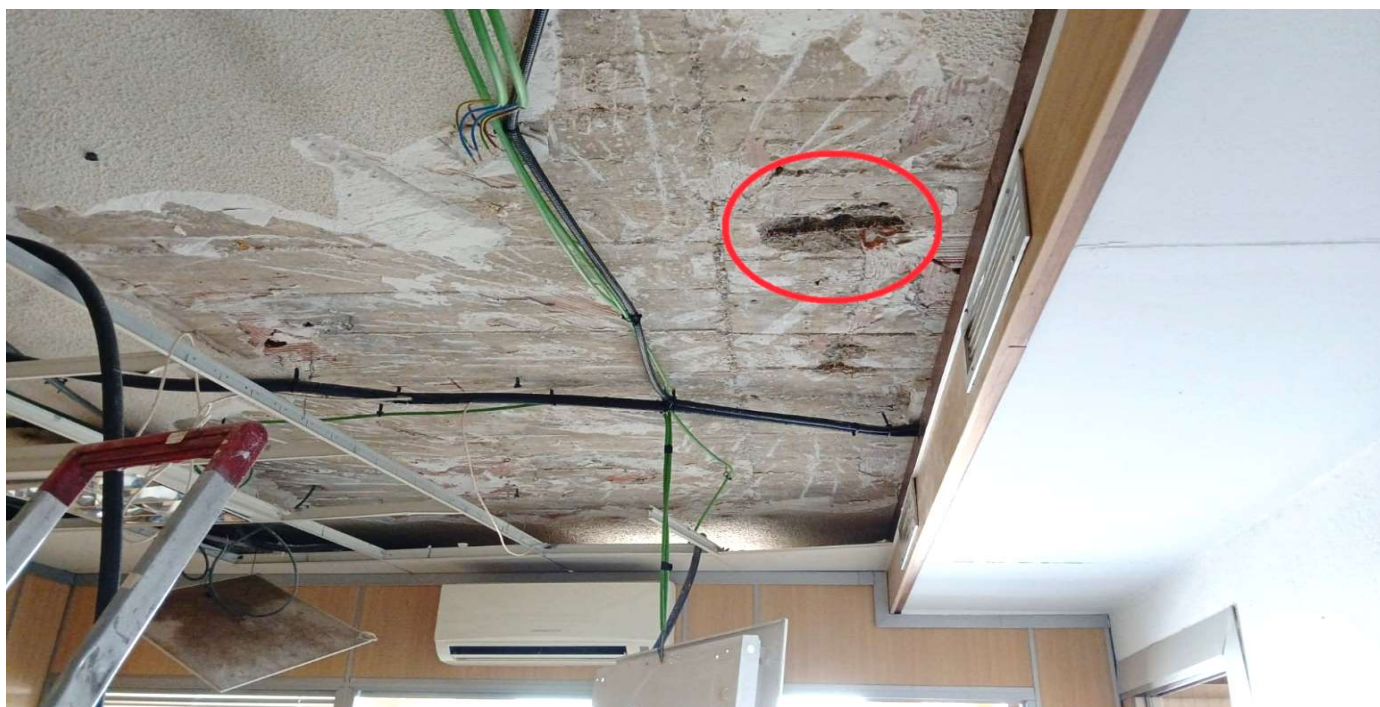
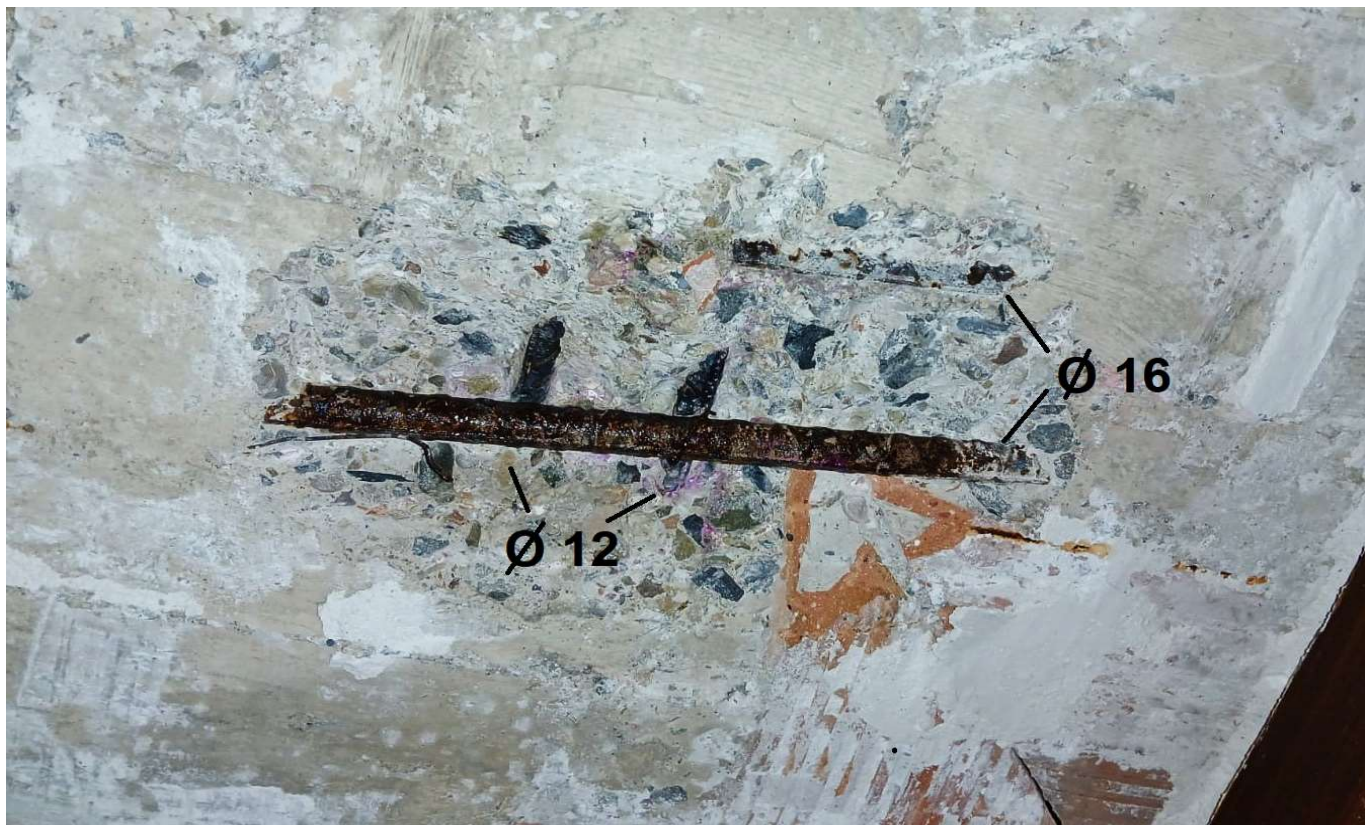
Carbonatació  
C9

*Forjat planta àtic.*

*Cala oberta.*

*Recobriment mínim  $\varnothing 16 = 5$  mm. Amb corrosió superficial.  
Ruixat amb fenolftaleïna. Profunditat de carbonatació  $\approx 18$  mm.*

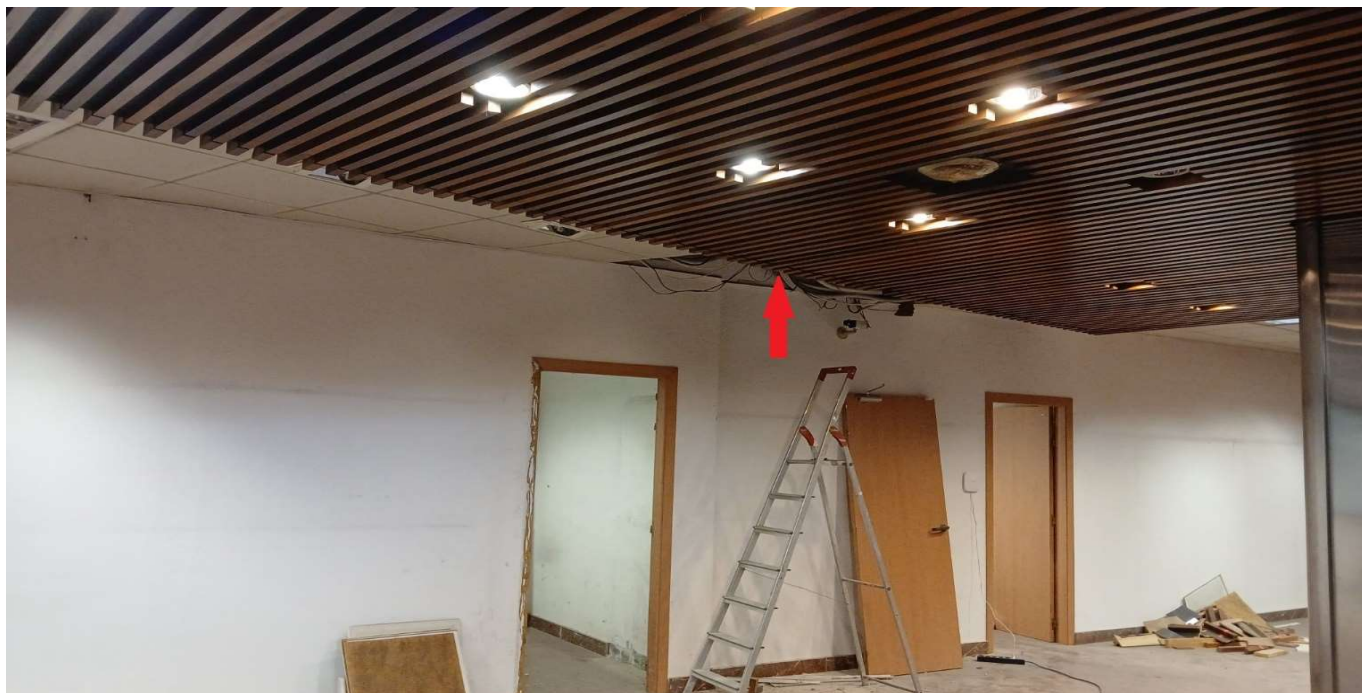
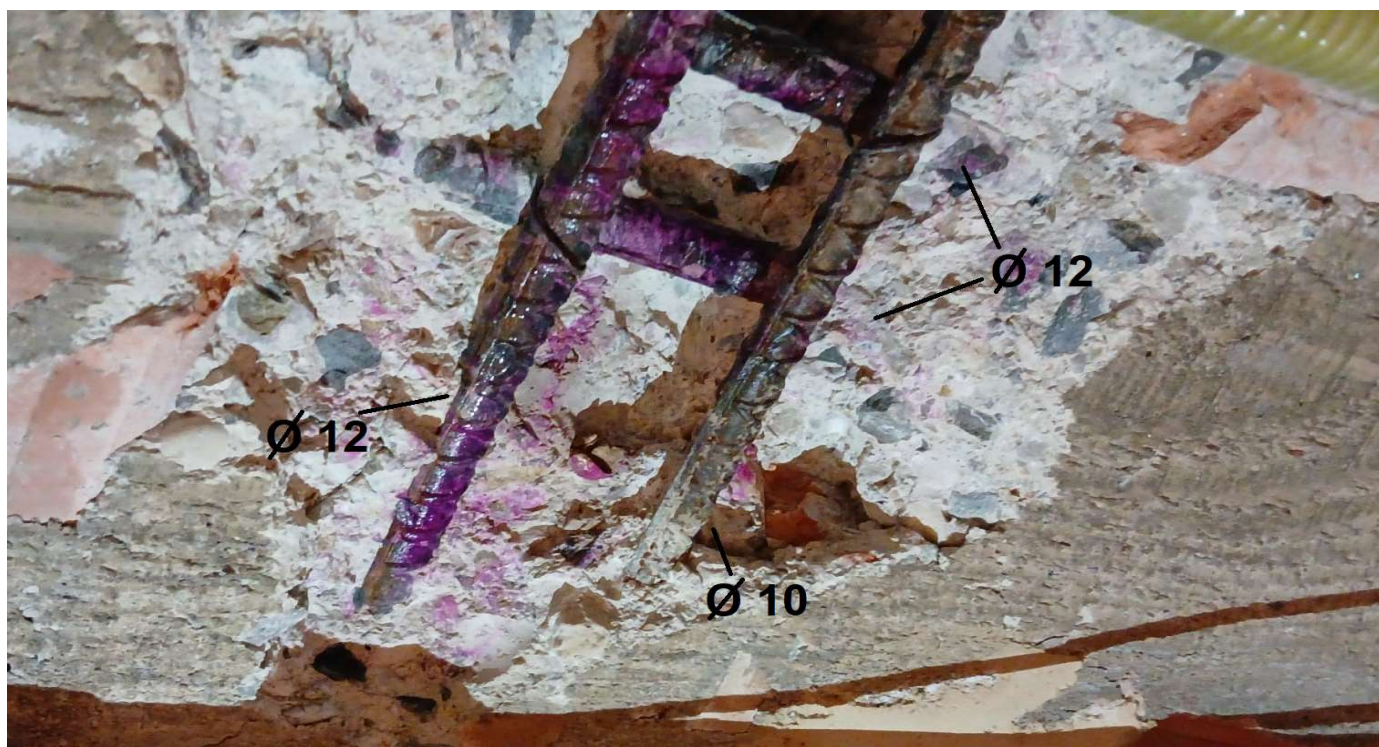
Carbonatació  
C11

*Forjat planta baixa.*

*Cala oberta.*

*Recobriments mínim  $\varnothing 10 = 10$  mm.*

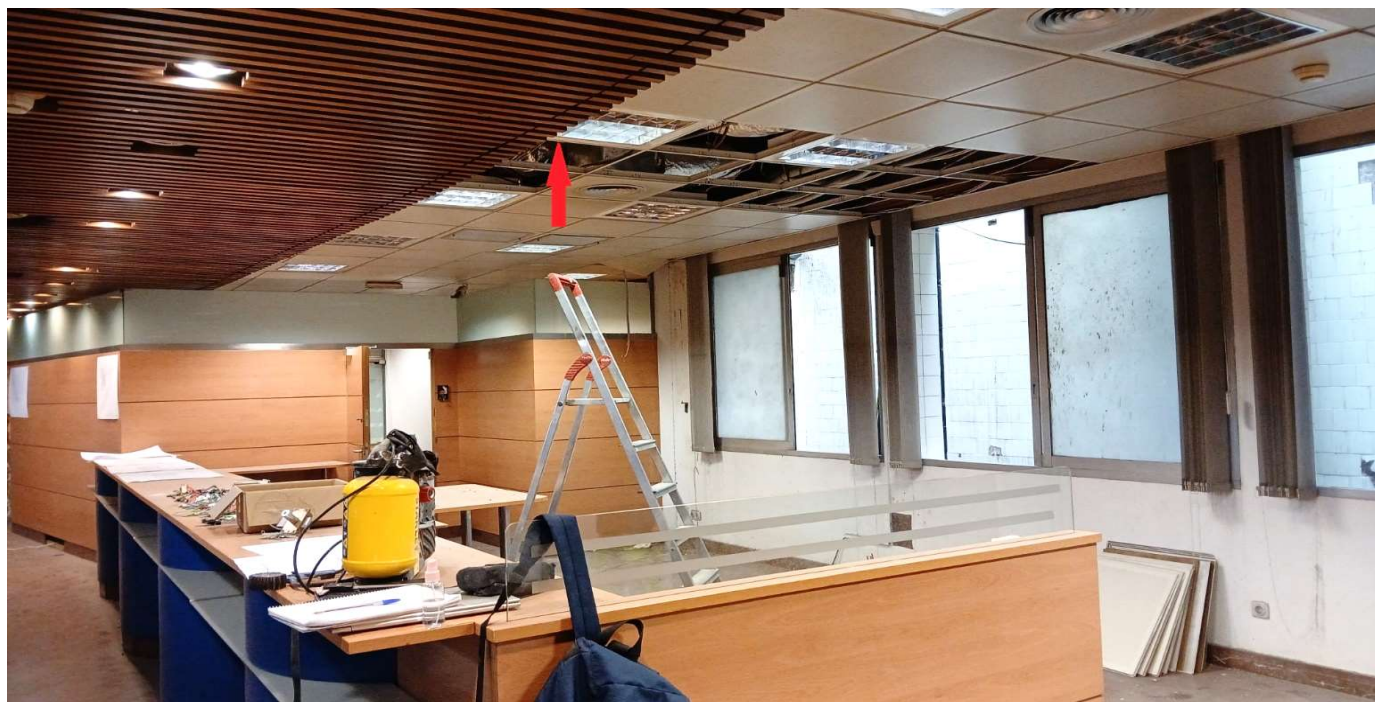
Carbonatació  
C12

*Forjat planta baixa.*

*Cala oberta.*

*Recobriment mínim  $\varnothing 12 = 5$  mm. Amb corrosió superficial.  
Ruixat amb fenolftaleïna. Profunditat de carbonatació  $\approx 30$  mm.*
