## DICTAMEN PERICIAL TÉCNICO

En relación al vehículo tipo camión recolector de residuos sólidos urbanos, marca “Isuzu”, con número de matrícula “6112LNN” y propiedad del Ajuntament de Monistrol de Calders (Barcelona).

Es objeto del presente documento, informar del valorar económico actual de mercado, del vehículo tipo “**camión**” equipado con recolector de residuos sólidos urbanos, marca “**ISUZU**” modelo “**P75**”, con número de matrícula “**6112LNN**”, que es propiedad del cliente peticionario, l'**Ajuntament de Monistrol de Calders**.

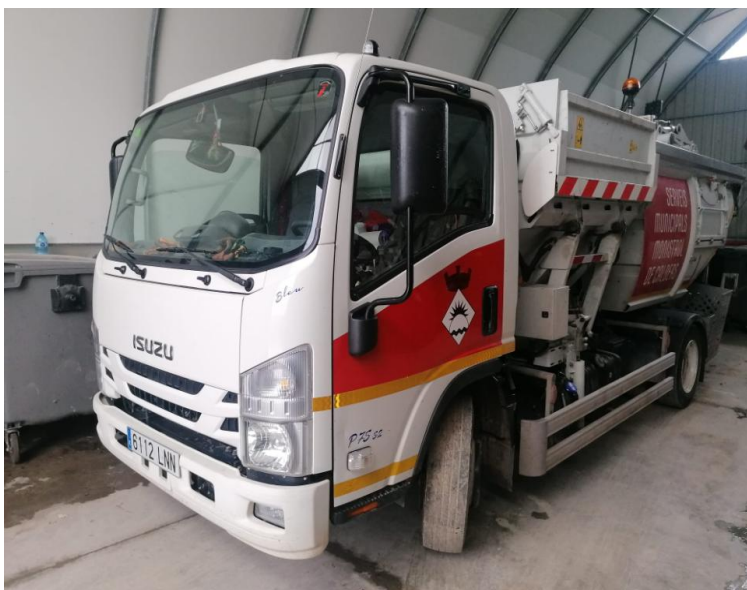
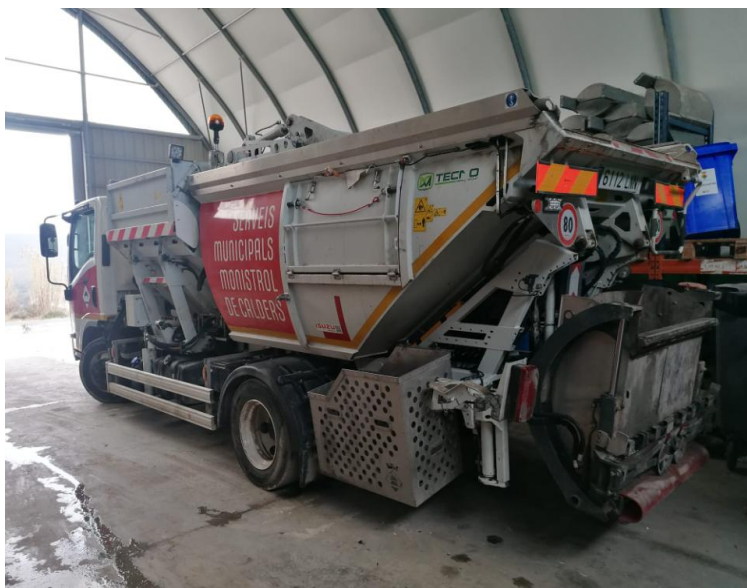
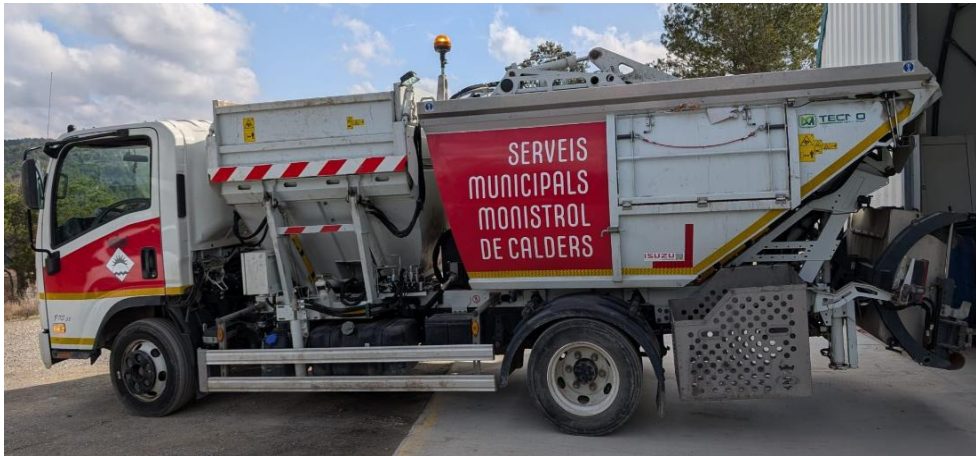
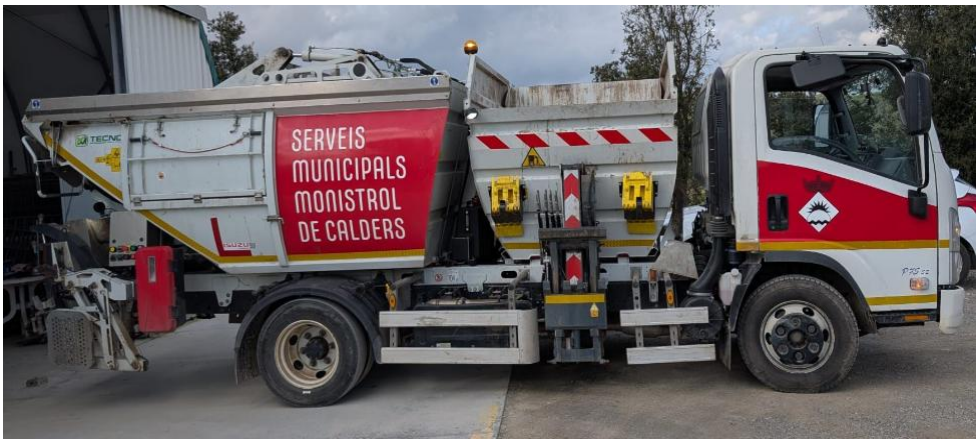
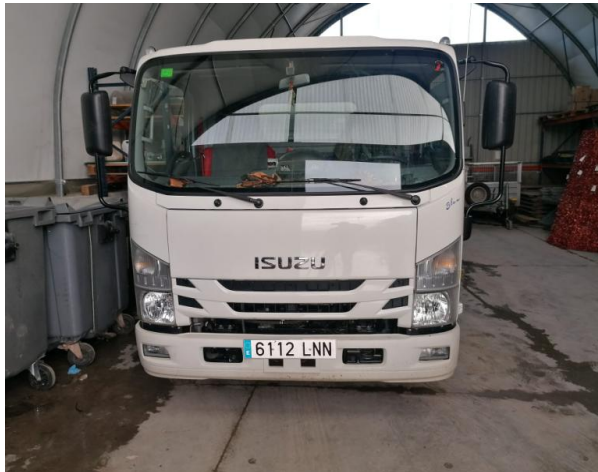
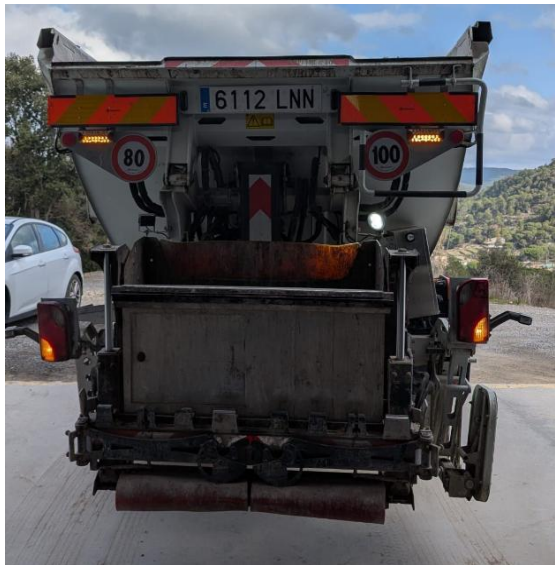
### Reportaje fotográfico del vehículo (estado actual):

Para la confección del presente documento se ha tenido en cuenta cuanta información del vehículo ha sido facilitada, se ha calculado su valor real o técnico actual, teniendo en cuenta su antigüedad, estado y uso, además de poder revisar el vehículo, confirmando que se encuentra en la actualidad en un buen estado de conservación y funcionamiento.
