Estudi històric i  
arquitectònic.

**Plaça del Bonsuccés,  
núm. 3**

**Antic convent del  
Bonsuccés.**

**PLAÇA DEL BONSUCCÉS, NÚM. 3**  
**ANTIC CONVENT DEL BONSUCCÉS – SEU DEL DISTRICTE DE CIUTAT VELLA**

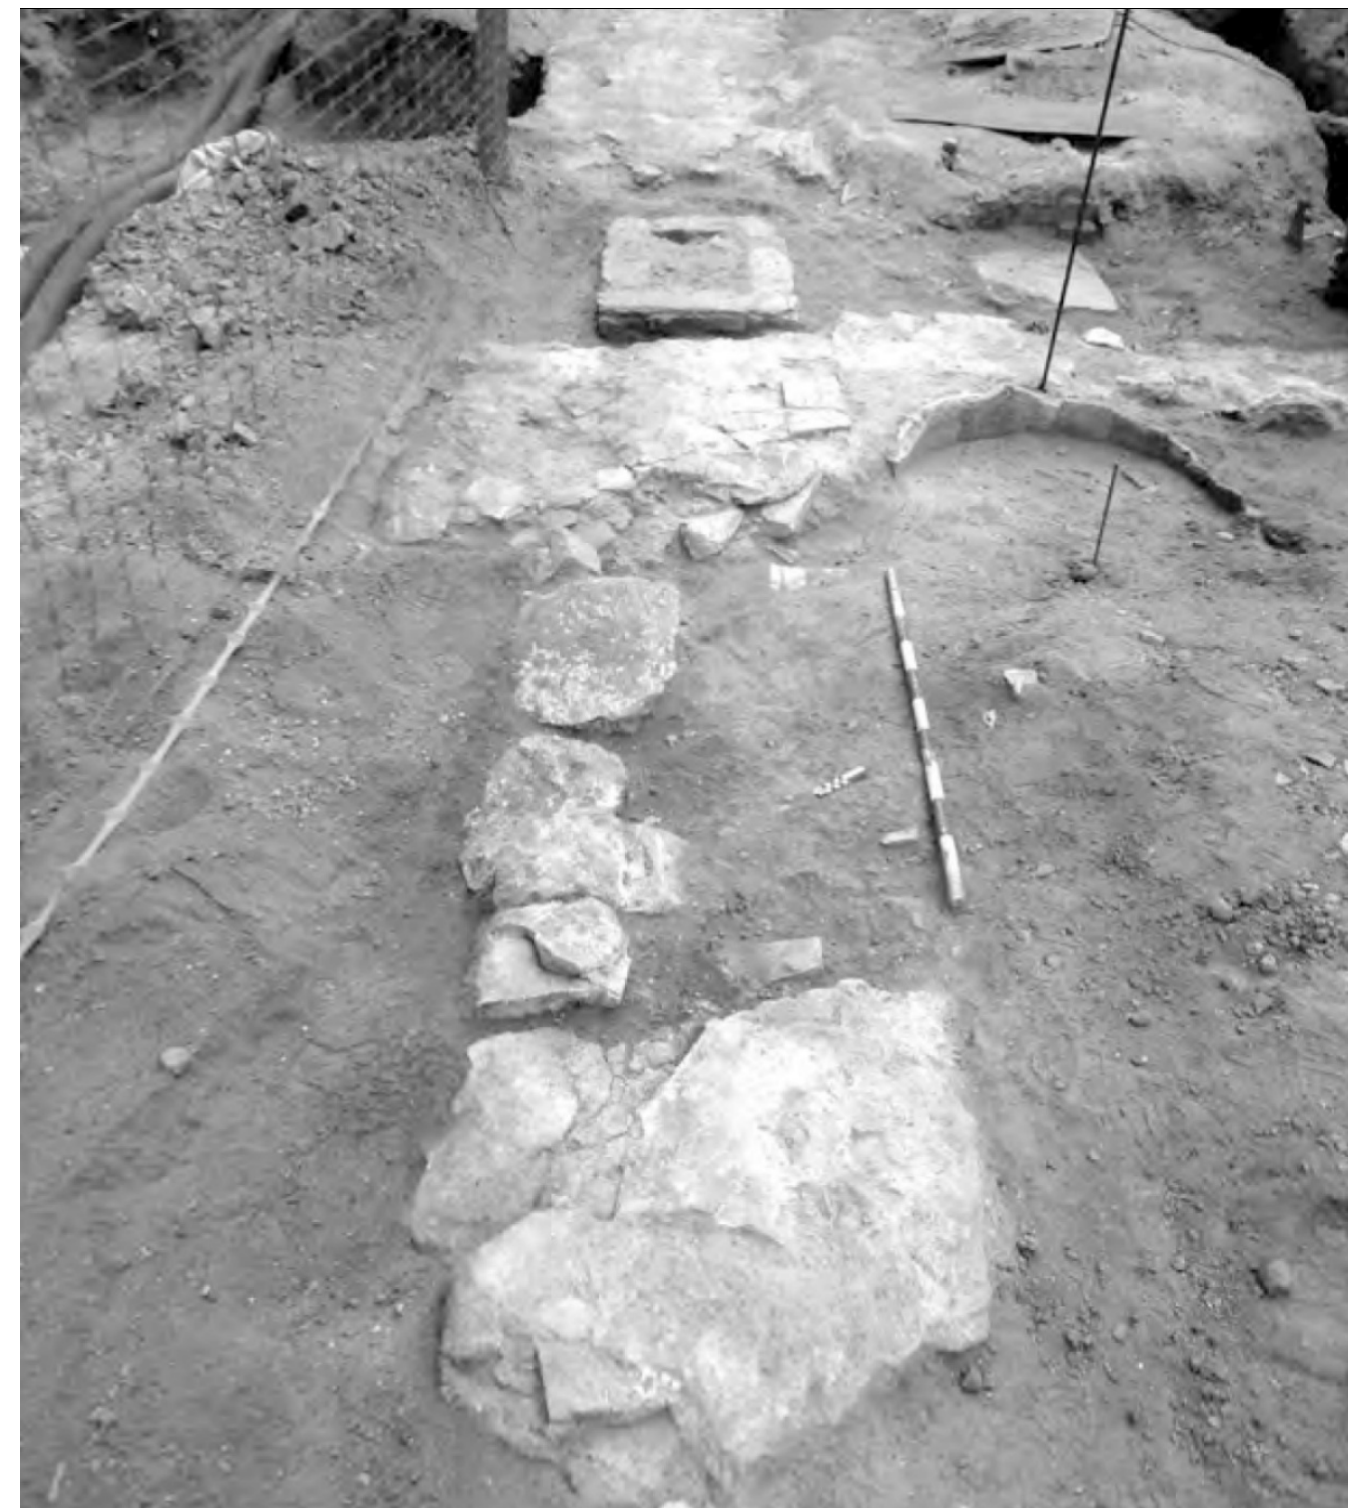
Fotografia de les restes del mur de tanca del convent del Bonsuccés localitzades en la intervenció de 2014 al carrer de les Ramelleres<sup>10</sup>.

Per la seva banda, la intervenció efectuada l'any 2014 al carrer de les Ramelleres, 2-10, i a la plaça de Vicenç Martorell, vinculada a l'arranjament del paviment i a la instal·lació de serveis, va permetre documentar nombroses restes associades principalment al convent del Bonsuccés, com un tram del mur

de tanca, divisions internes, part del paviment de l'església i tres pous. També es van identificar fonamentacions d'edificis annexos i restes baixmedievals anteriors, principalment sitges<sup>9</sup>.

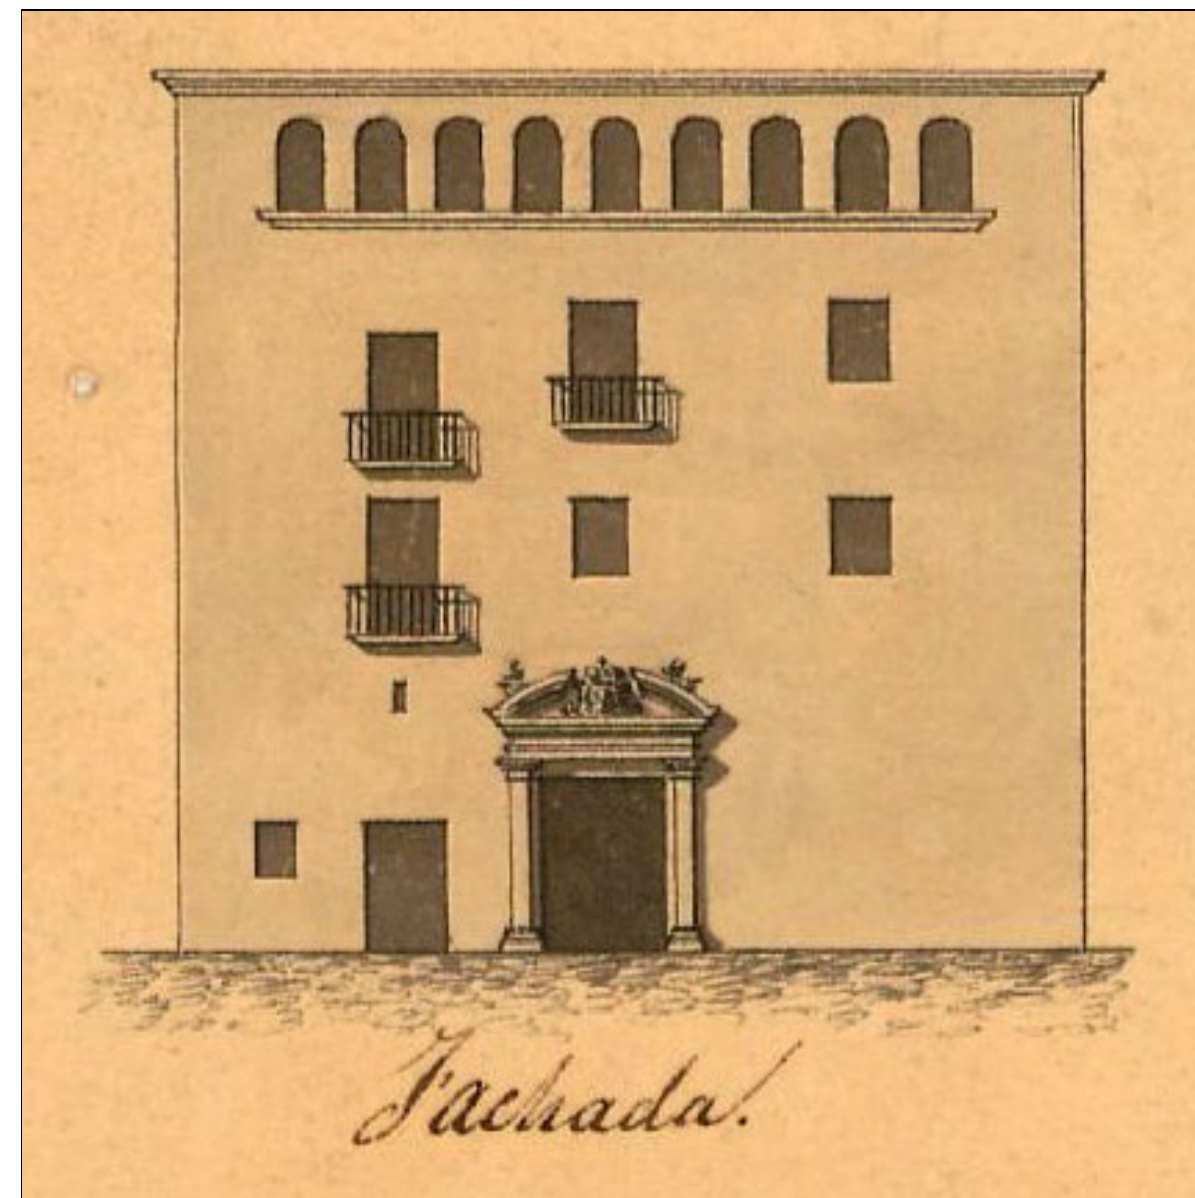
Dibuix alçat de la façana principal del convent de l'any 1848, representació fidedigne de l'antic convent. Una dels dos balcons del segon pis és el que es va obrir a través de la llicència autoritzada el 18 de març de 1785<sup>36</sup>. No ens consta que hagi estat mai publicat.

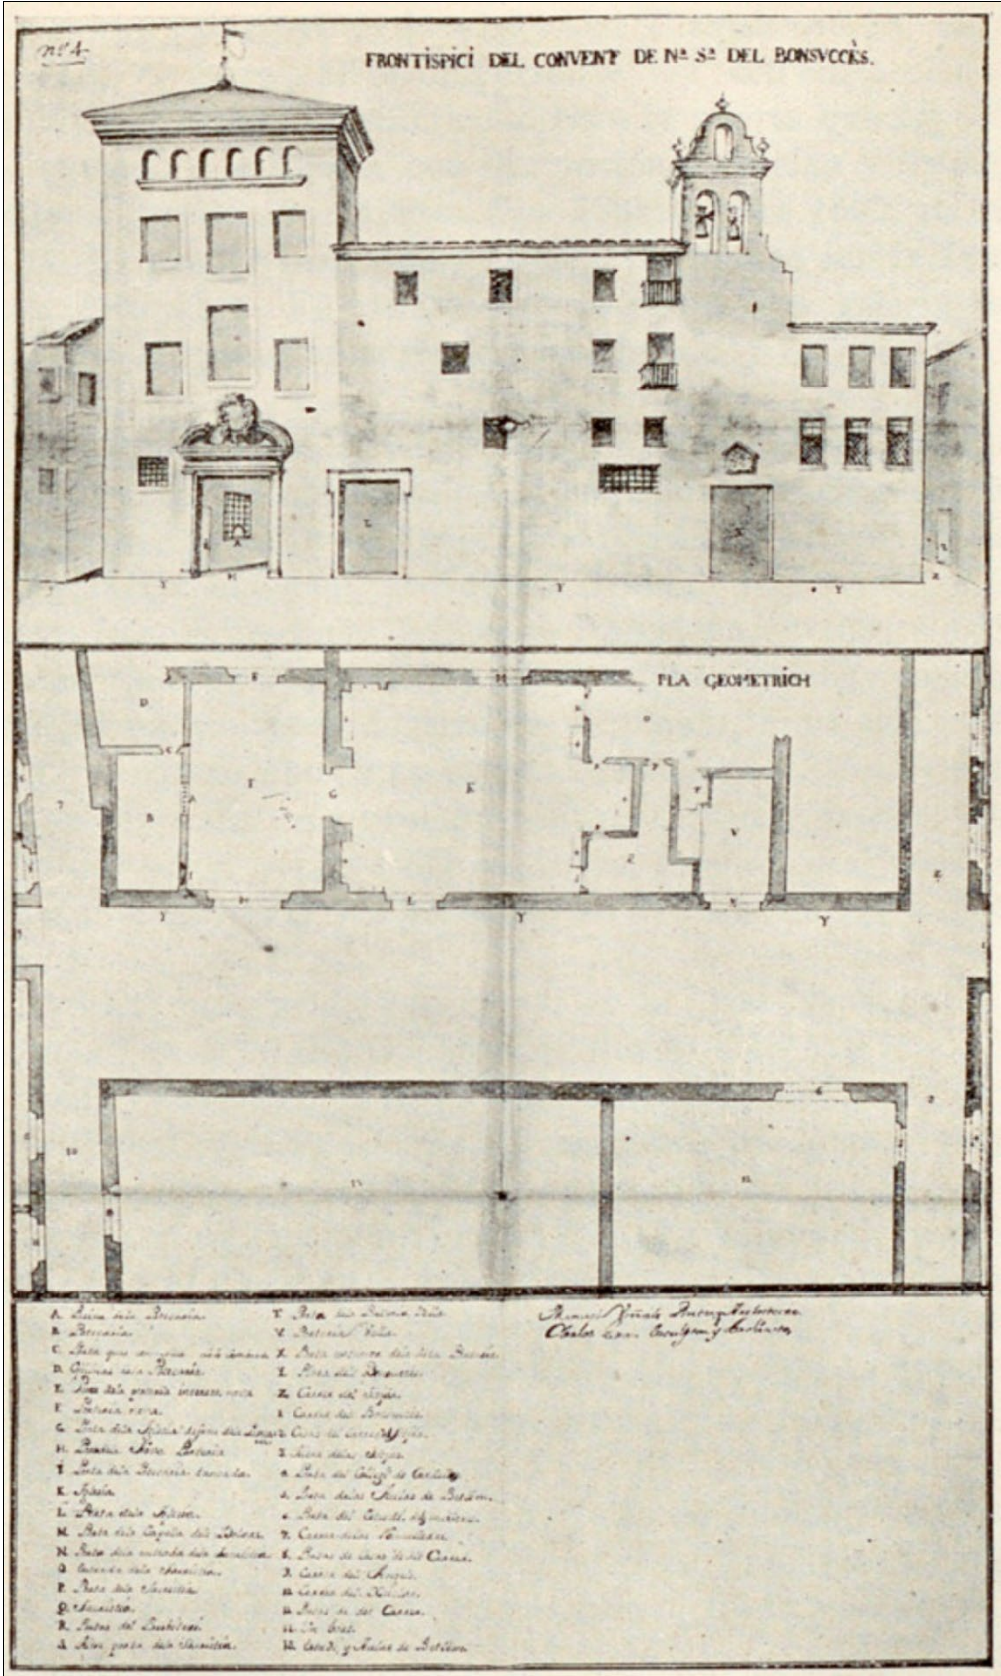
Alçat i planta del cos principal del convent de Bonsuccés fet l'ant 1741 pel mestre Manuel Viñals<sup>39</sup>.

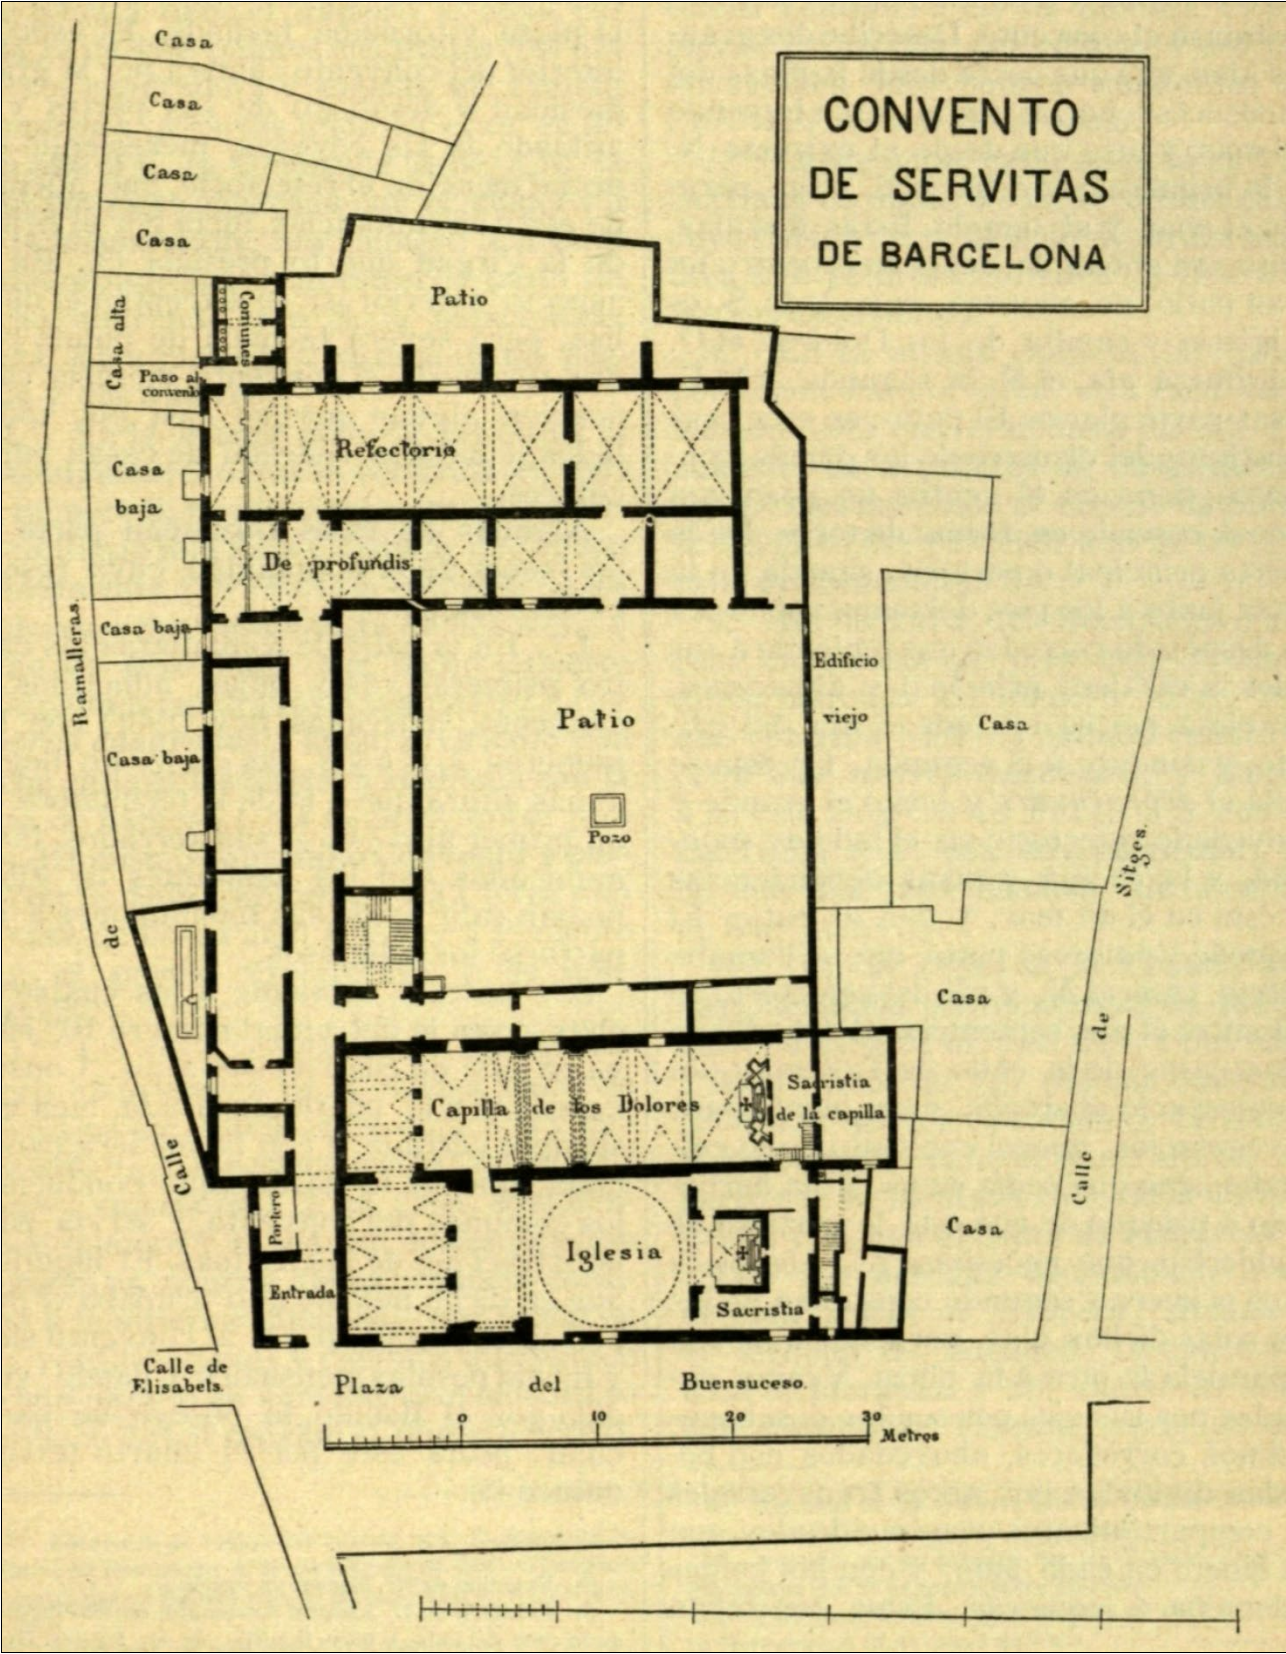
Planta del conjunt del convent de Bonsuccés, elaborada per Gaietà Barraquer vers l'any 1901<sup>47</sup>.

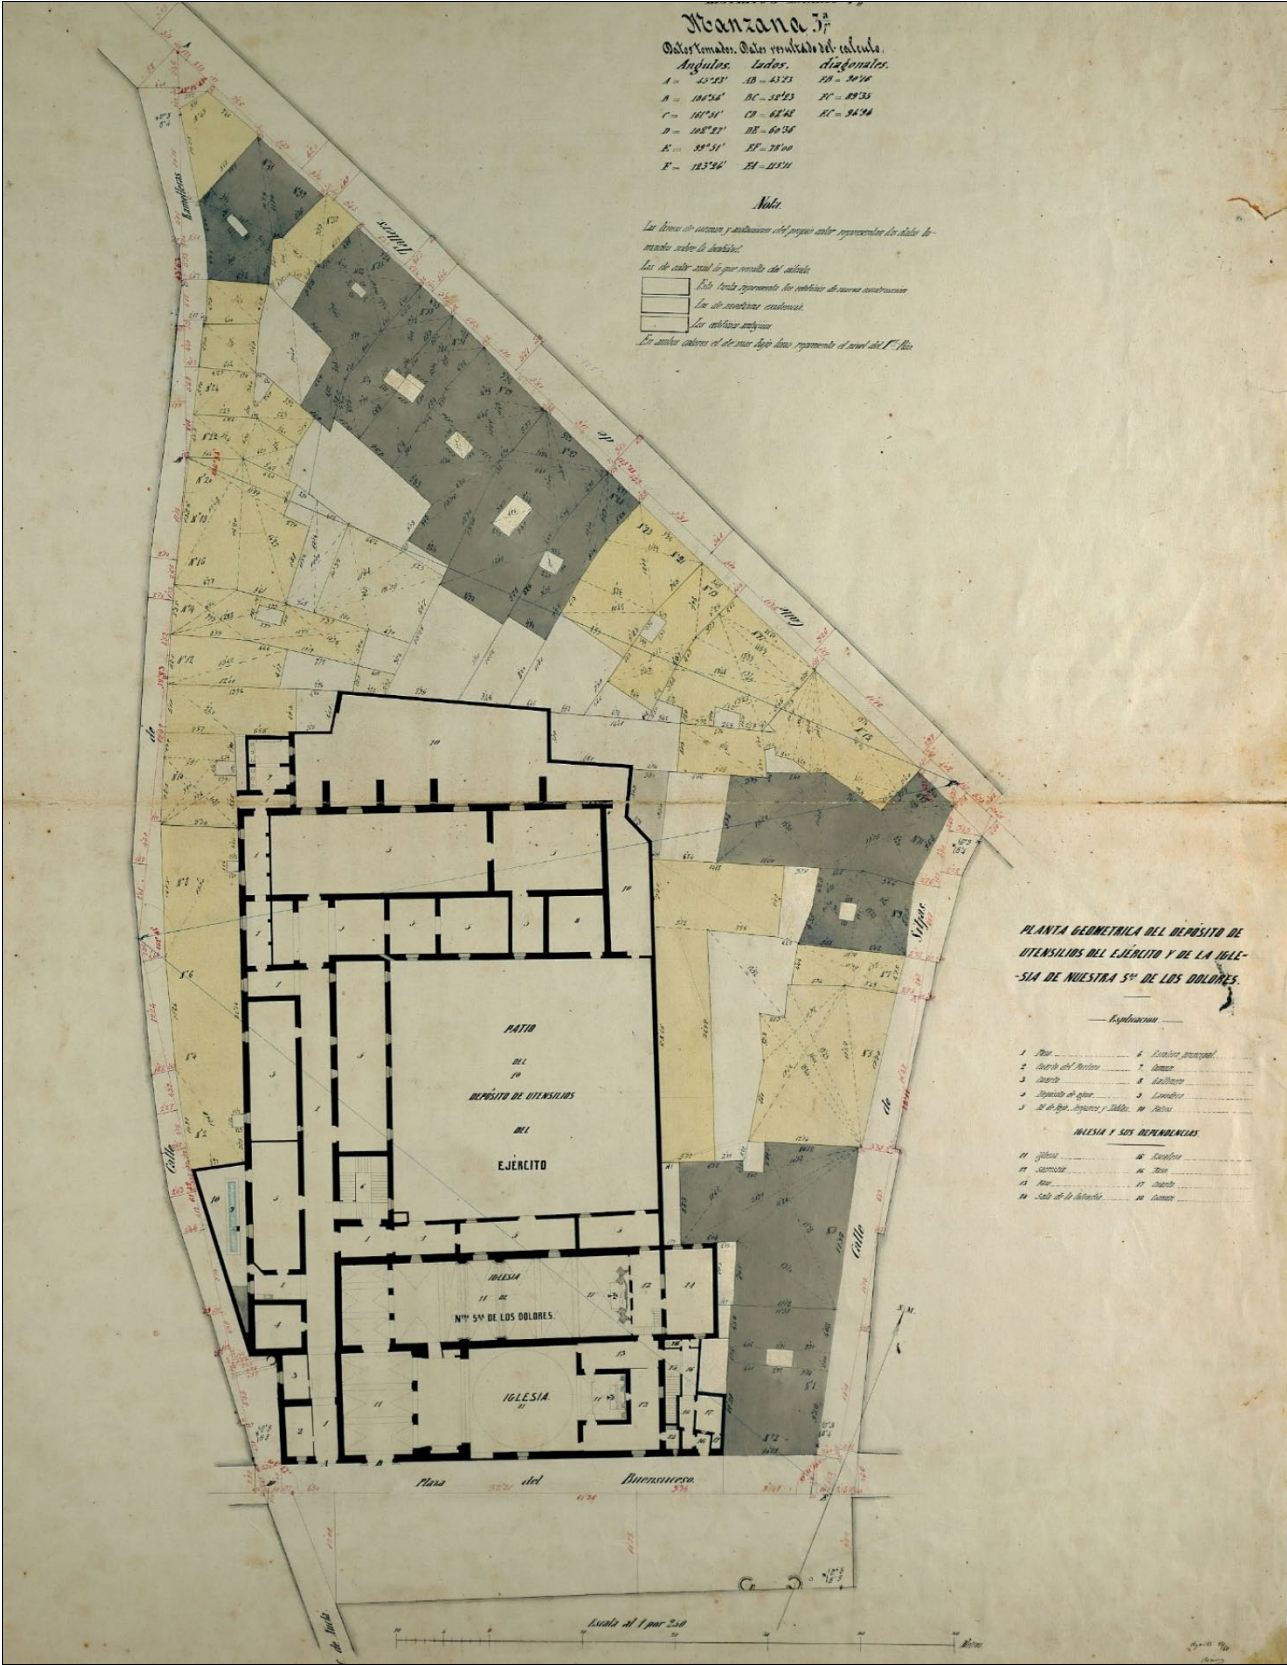
Planta del conjunt del convent de Bonsuccés, dins el quarteró núm. 54 de plànols de Miquel Garriga i Roca de 1858<sup>48</sup>.

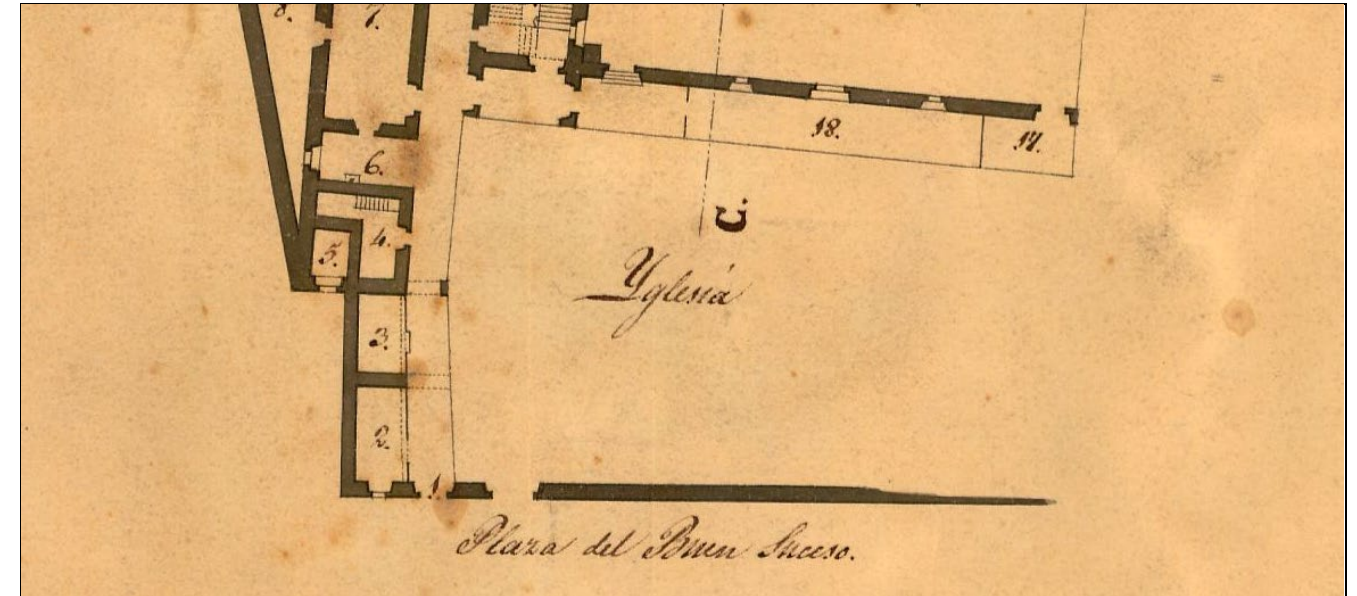
Extracte del plànol de 1848 de la planta baixa del cos de l'antiga església, volum que ha romàs de l'antic convent i caserna militar<sup>65</sup>.

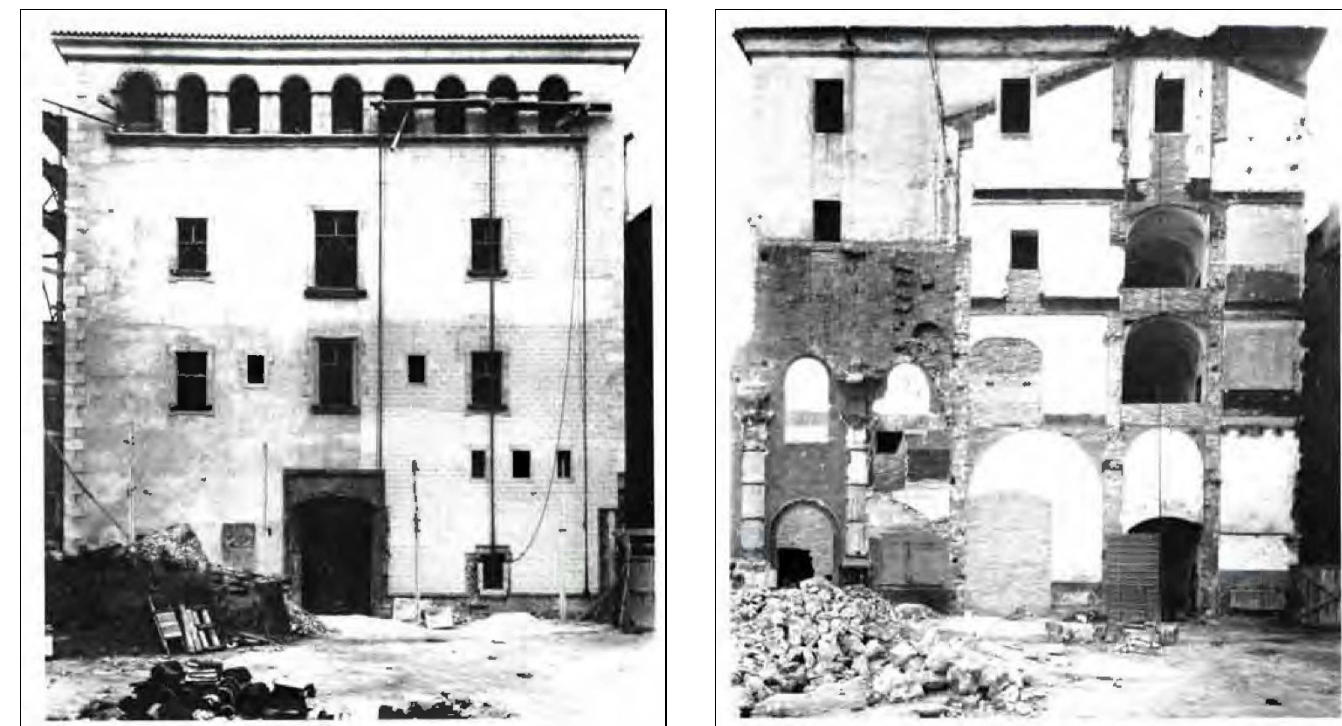
La façana principal (esquerra) i posterior (dreta) del volum conservat durant les obres de finals de la dècada de 1940<sup>88</sup>.

Segons Paricio i Rosell tots els sostres i la coberta són obra nova. Es va construir una coberta de quatre vessants amb teula aràbiga, suportada per un entramat d'encavallades de fusta. El sistema d'evacuació d'aigües de pluja es va situar amagada sobre els murs perimetrals i els baixants es van encastar a les façanes, fet que posteriorment provocà problemes d'humitats i deteriorament a les cornises<sup>84</sup>.

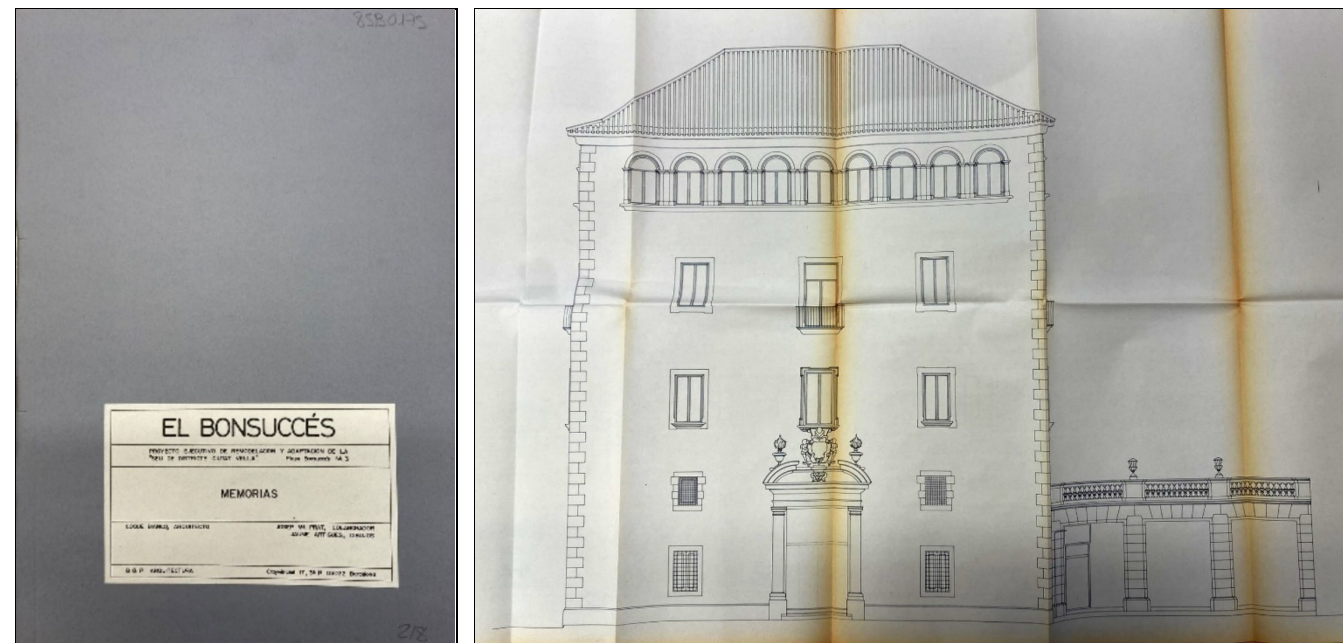
A l'esquerra, portada de la Memòria del projecte de remodelació de 1984. A la dreta, plànol alçat de la façana principal, en l'estat actual de 1984.

Després, el projecte definitiu, també signat per Coque Bianco, duu la data de setembre de 1984 i el títol *Proyecto de remodelación y adaptación de la Seu de Districte de Ciutat Vella*<sup>98</sup>. Mantenint la línia de l'avantprojecte, la memòria de la proposta plantejava l'adaptació de l'edifici als nous usos administratius previstos. El projecte comportava una afectació substancial en l'immoble, modificant la configuració existent fins aleshores i resultat de la restauració-reconstrucció de la dècada de 1940.

Segons la memòria, pel que fa **enderrocs**, les obres incloïen una sèrie de demolicions parcials orientades a eliminar elements considerats impropis o degradats. Entre aquestes, s'eliminaven diverses divisions interiors tant a la planta baixa com a l'entresol per obtenir espais més amplis i diàfans. A la tercera planta, o golfes, s'enderrocaven tots els envans per configurar un gran saló d'actes. A la coberta es preveia el desmuntatge complet per reconstruir-la amb criteris actualitzats d'aïllament tèrmic.

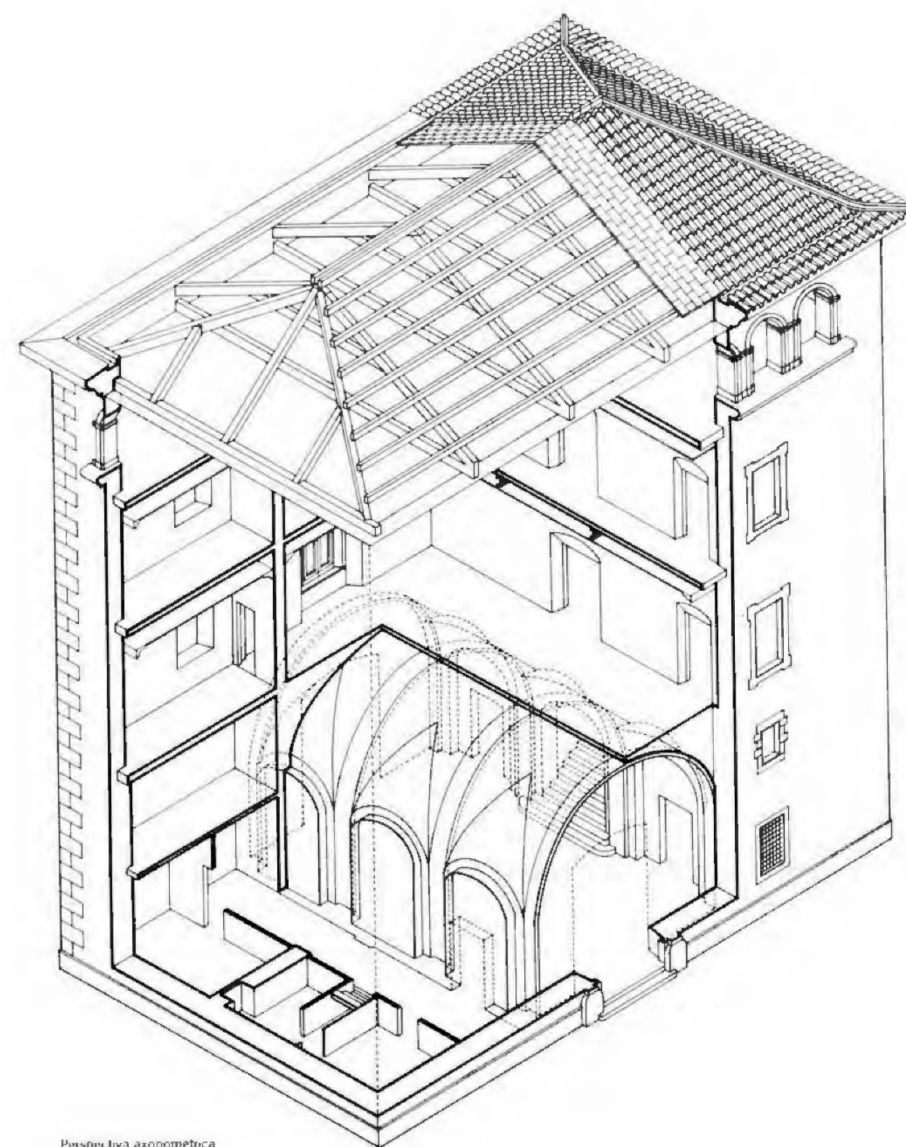
Perspectiva axonòmica de l'edifici publicada l'any 1983. Reflecteix l'edifici abans de la remodelació iniciada el 1984<sup>103</sup>.

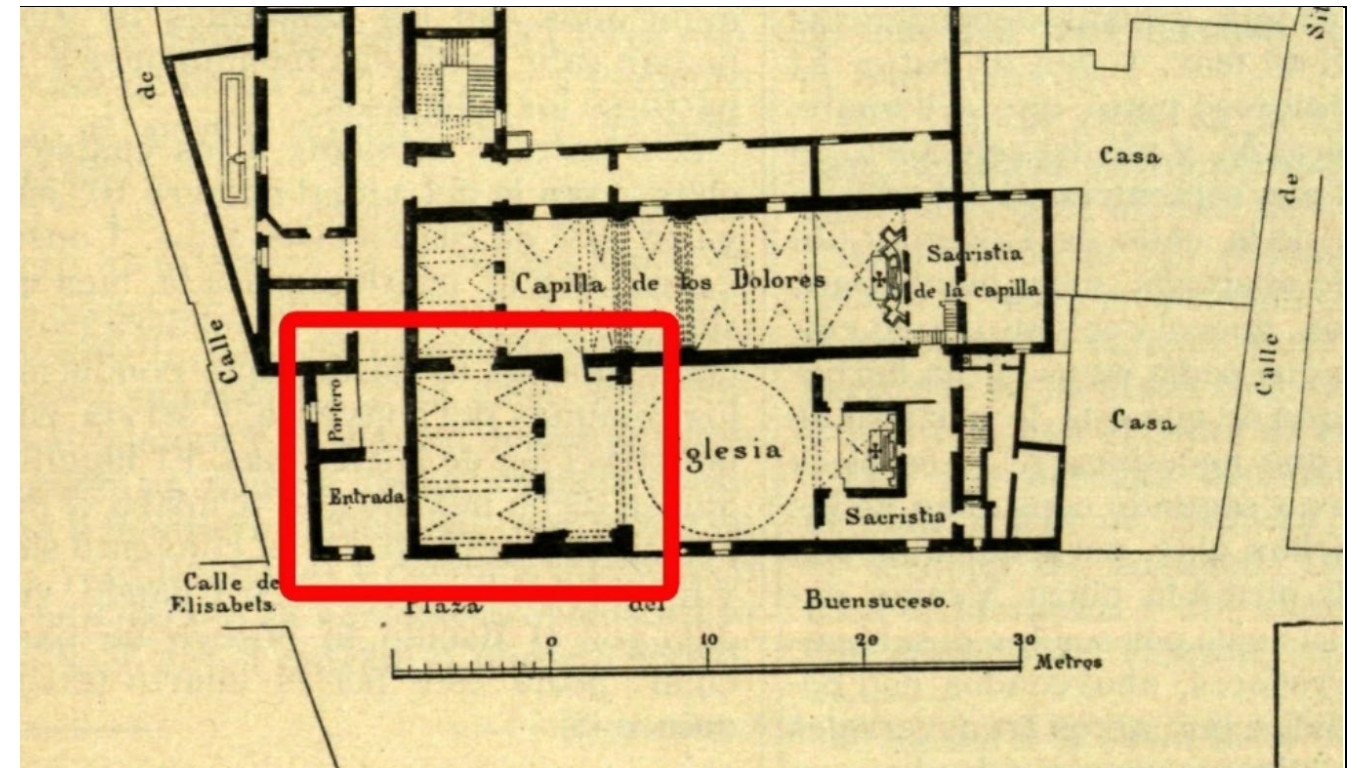
Antic plànol del convent, assenyalant la part conservada, amb funcions de Seu del Districte de Ciutat Vella.

El conjunt conventual passa d'un origen conventual barroc amb una important revisió setcentista a una etapa militar (1835–1936) sense alteracions estructurals de fons en els cossos principals, a excepció de la renovació de 1771, molt poc coneguda, i que va afectar a les zones situades a redós de l'església. La manca de preservació va suposar l'enderroc l'any 1936 de les parts conventuals i de bona part de l'església la reconstrucció per ús públic del volum més preservat (1945–1955). Finalment, es va dur a terme una remodelació funcional (1984–1987) que és la que va donar lloc a l'organització espacial i d'usos actual. L'edifici actual és el resultat de la superposició d'aquestes fases, amb combinació de paraments històrics (murs de càrrega, principalment) i elements refets al segle XX.
