REPORTATGE FOTOGRÀFIC: CASAL DEL PONT VELL  
INSPECCIÓ DELS ELEMENTS

## ANNEX 1. INSPECCIÓ AMB EL RESISTÒGRAF

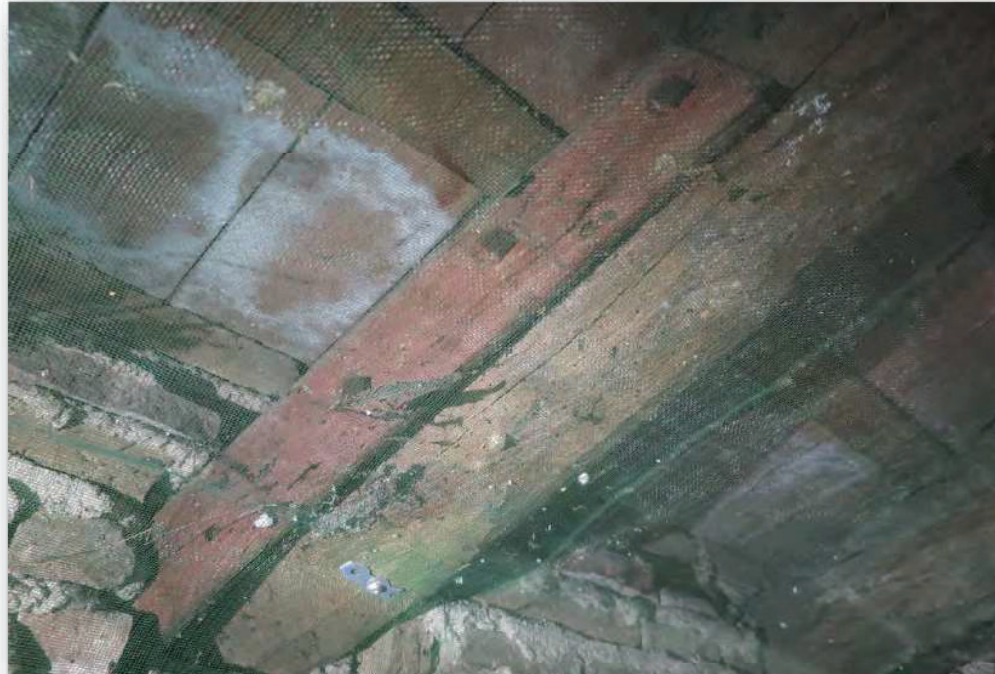
Sostre de la planta 1 (P1). Element P1A9. Imatge 374  
Degradació causada per fongs de podriment  
Element reforçat en l'extrem nord-oest, l= 40 cm

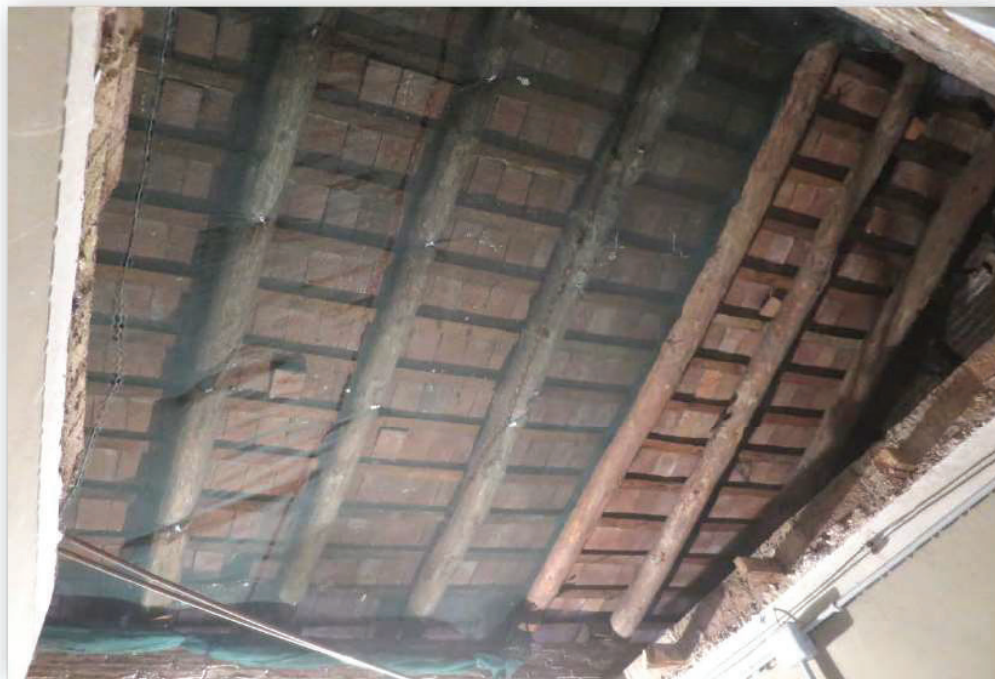
Sostre de la planta 1 (P1). Elements P1B1- P1B10. Imatge 356  
Imatge dels elements  
Tauler en mal estat amb xarxa de protecció

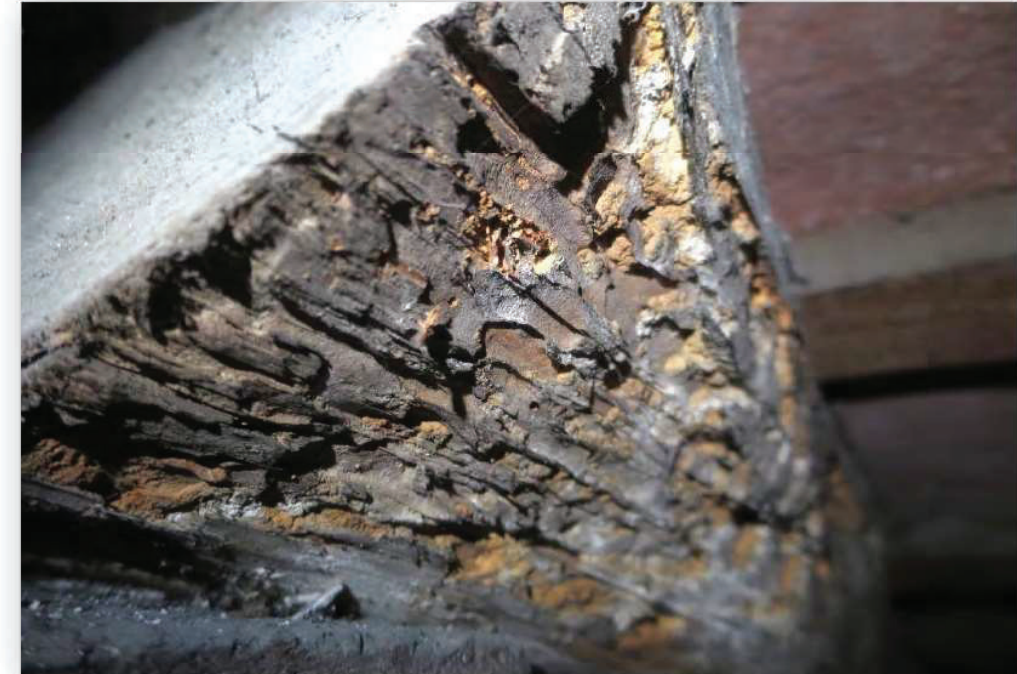
Sostre de la planta 1 (P1). Element P1B9. Imatge 458  
Degradació superficial causada per corcs de gran grossària  
Serradures de l'interior de les galeries

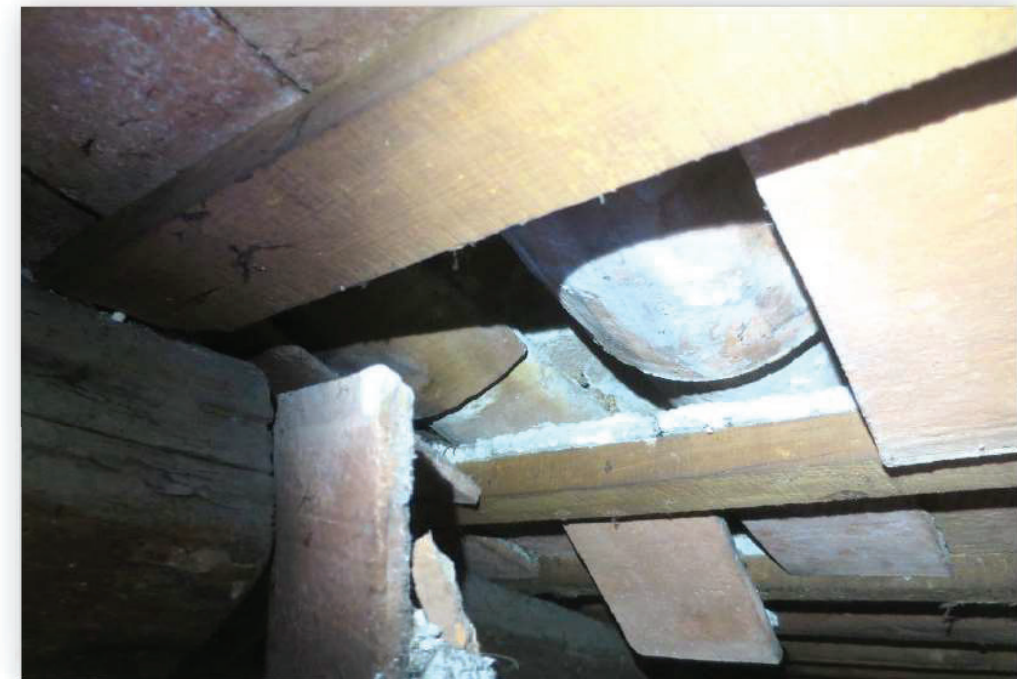
Sostre de la planta 1 (P1). Element P1B9. Imatge 381  
Tauler en mal estat

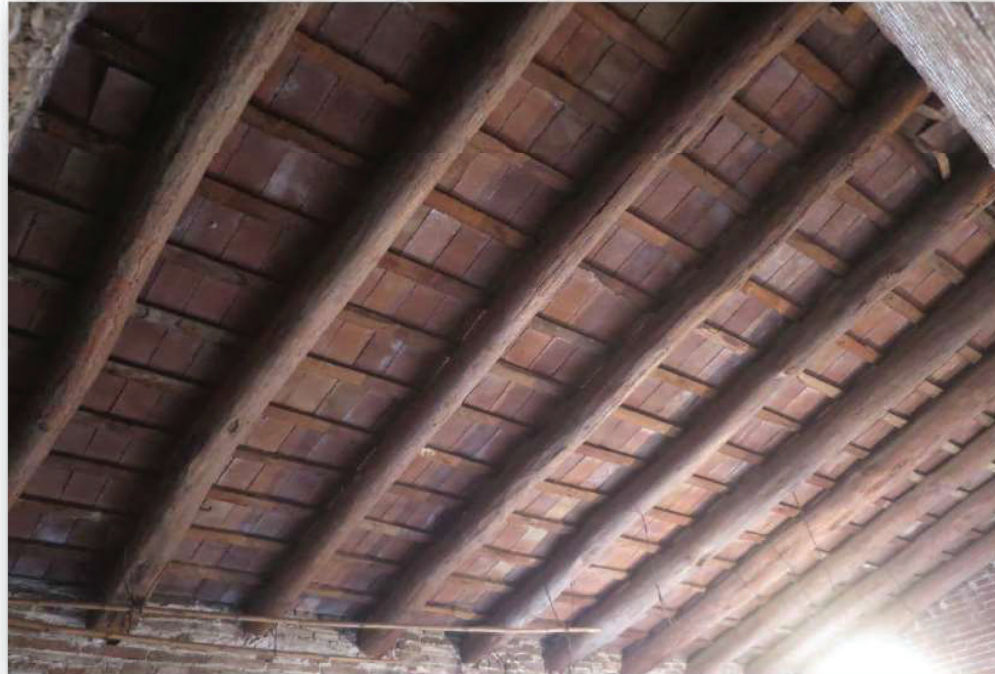
Sostre de la planta 1 (P1). Elements P1C1 - P1C10. Imatge 357  
Imatge dels elements

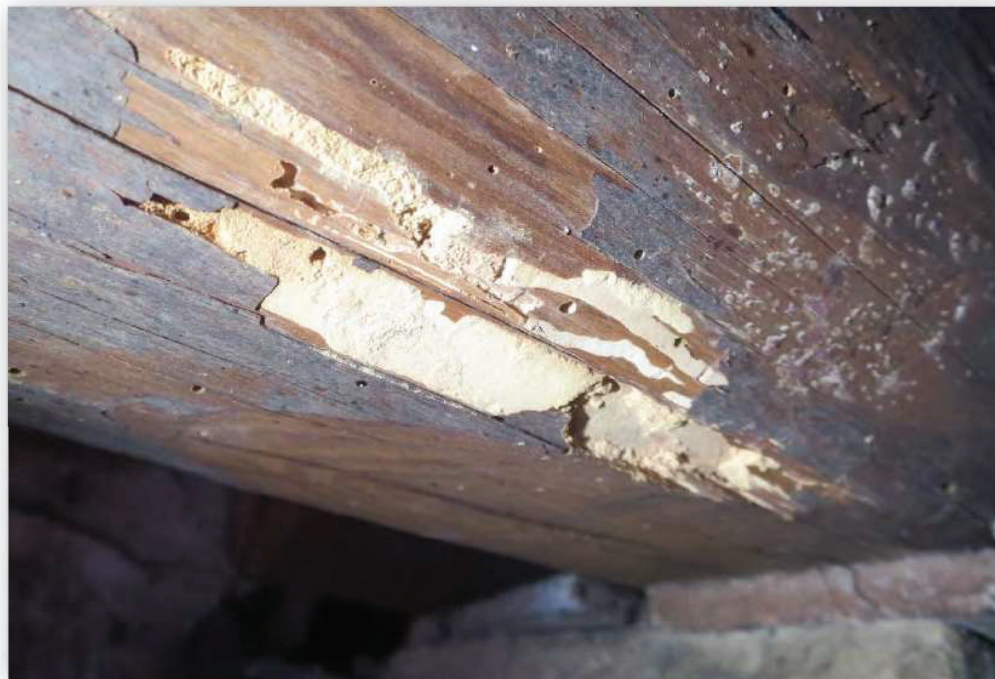
Sostre de la planta 1 (P1). Element P1C1. Imatge 378  
Degradació superficial causada per corcs de gran grossària  
Serradures de l'interior de les galeries

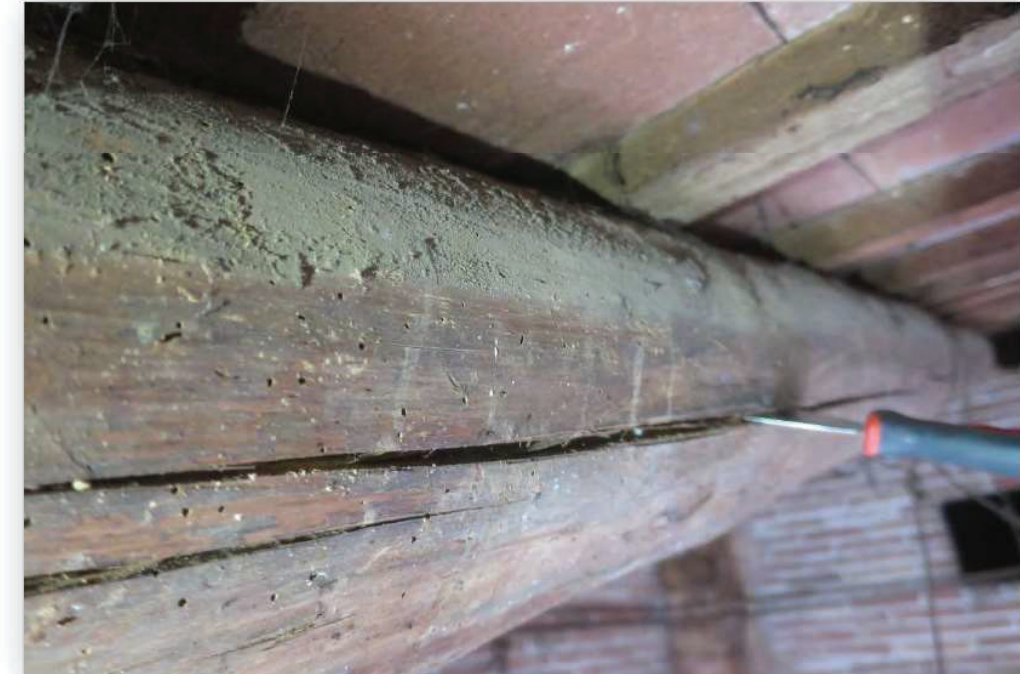
Sostre de la planta 1 (P1). Element P1C2. Imatge 376  
Clivelles significatives en el pla inclinat

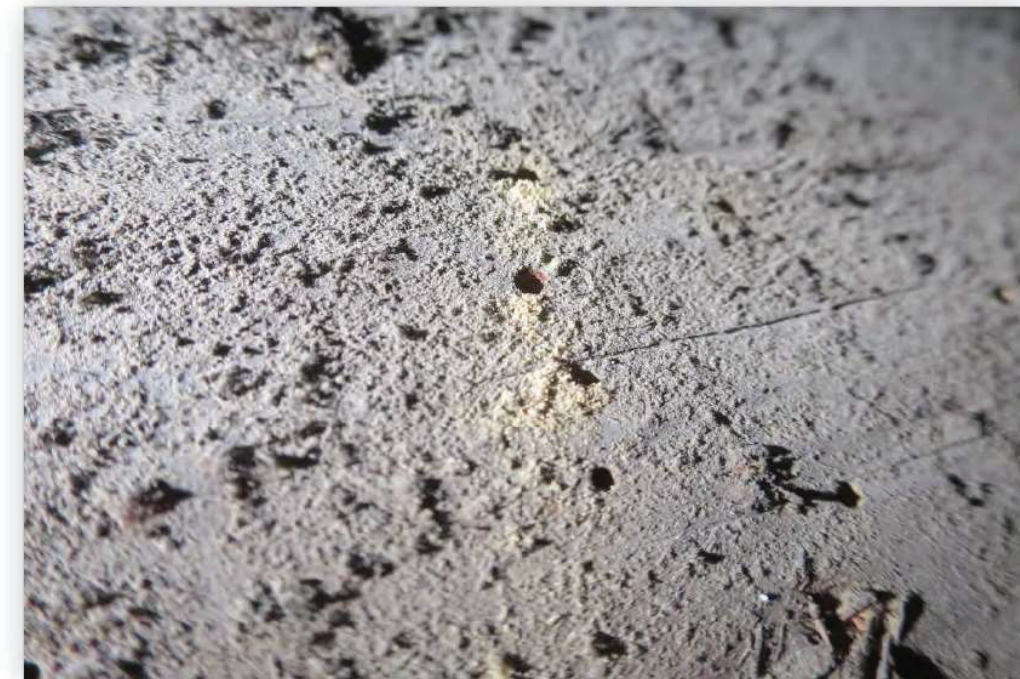
Sostre de la planta 1 (P1). Element P1C4. Imatge 379  
Forats de sortida de corcs de petita grossària  
Serradures produïdes per la sortida de corcs adults

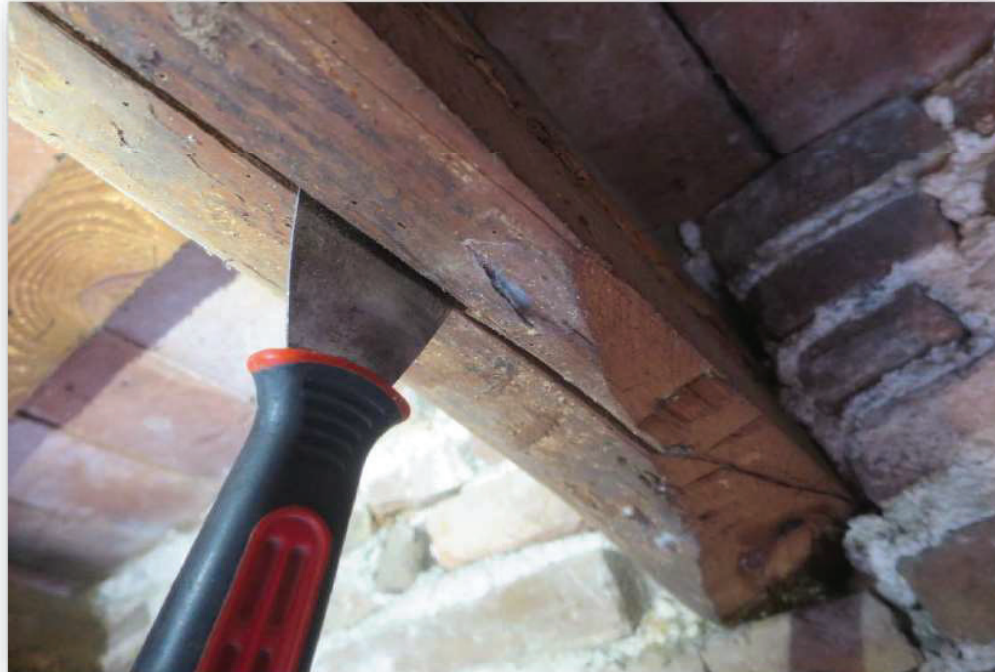
Sostre de la planta 1 (P1). Element P1C4. Imatge 377  
Clivelles significatives en el pla inclinat

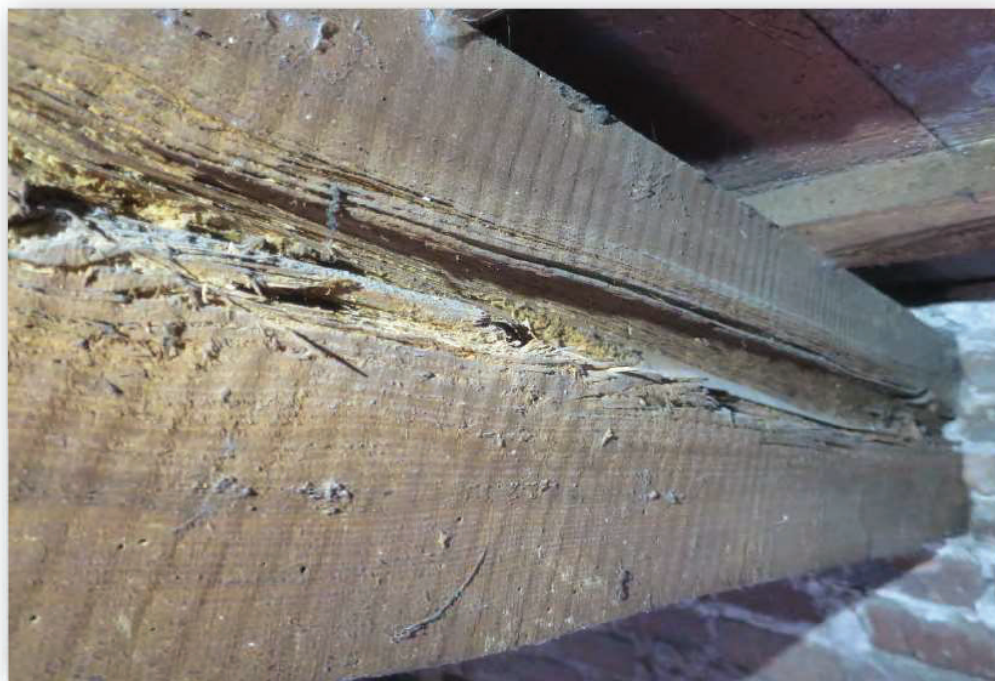
Sostre de la planta 1 (P1). Element P1C5. Imatge 388  
Fenedura central provocada per la degradació del duramen

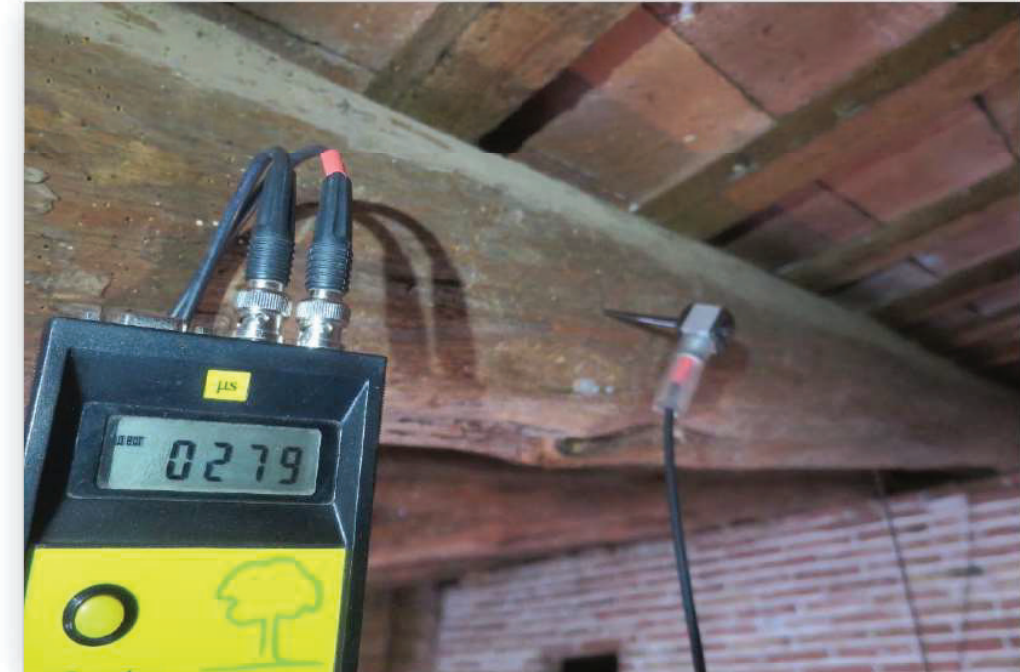
Sostre de la planta 1 (P1). Element P1C5. Imatge 386  
Assaig amb ultrasons per estimar el mòdul d'elasticitat

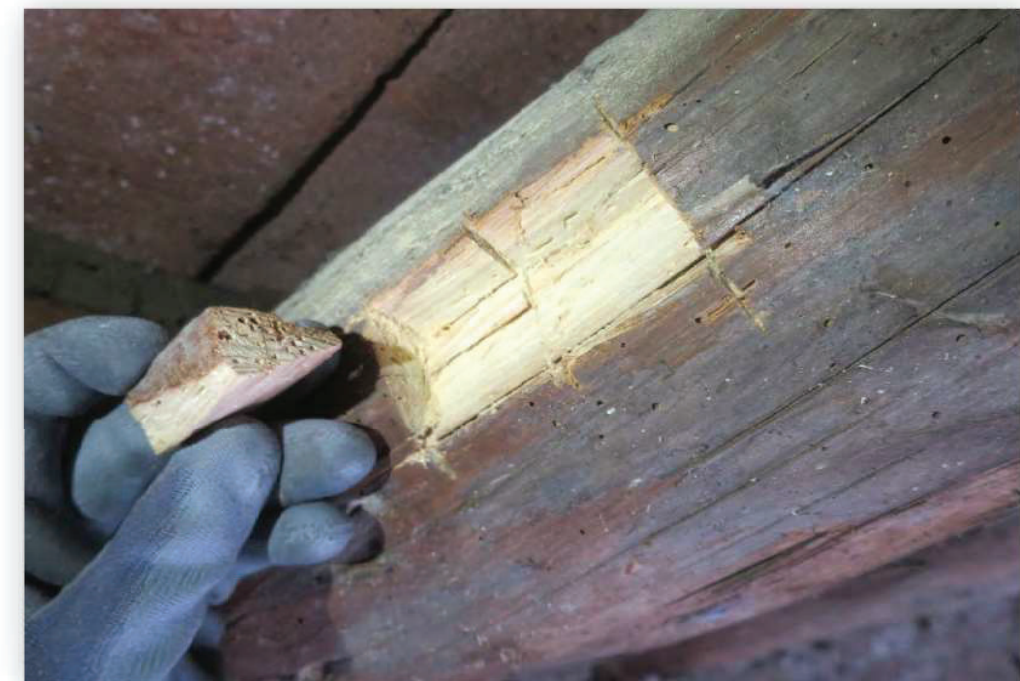
Sostre de la planta 1 (P1). Element P1C6. Imatge 459  
Extracció d'una mostra de fusta

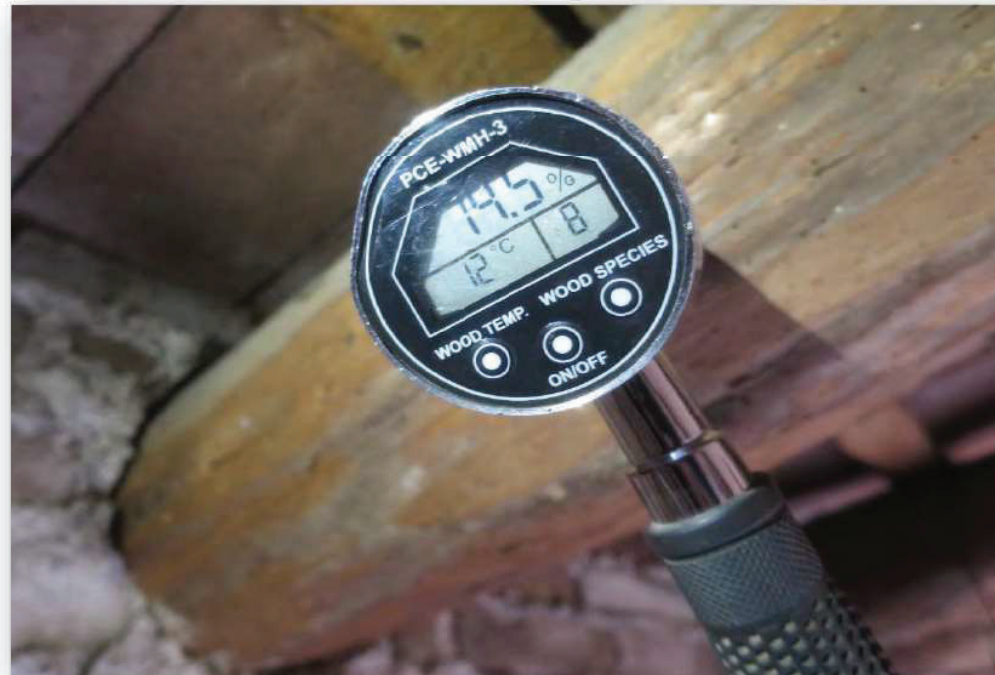
Sostre de la planta 1 (P1). Element P1C7. Imatge 375  
Mesurament de la humitat
