Inspección de Vía Ferratas

UNE EN 16.869:2018

NOMBRE VIA FERRATA
VALLCEBRE

FVA/FER/251028 Rev.0

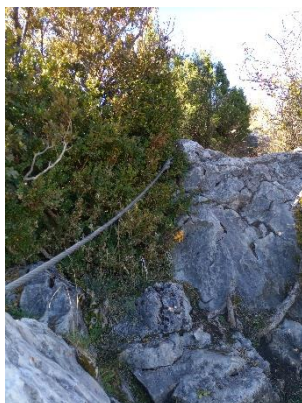
Zona de cumbre y salida del último tramo

En el momento de terminar la ascensión a cumbre, los participantes cuando abandonan la línea de vida, quedan en una zona con desnivel y poco espacio que en caso de ser un número elevado puede provocar situaciones de riesgo.

UNE EN 16.869:2018, artículo B.3.3 Peligros de la montaña

1. Se debe evaluar los riesgos de los participantes en cumbre de L'Empalomar en la zona sin asegurar, sobre todo en momentos de máxima afluencia o coincidiendo con grupos numerosos.

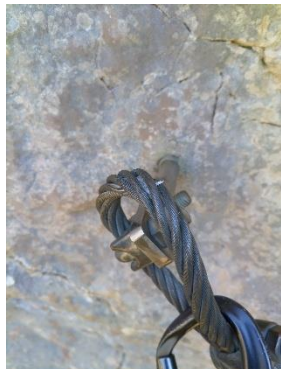
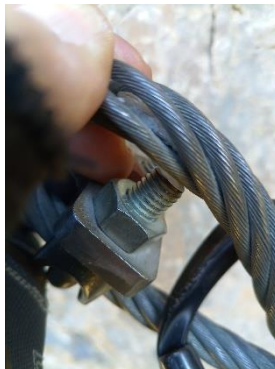
Bucles y terminales de cable.

En algunos bucles de cable se observa deterioro en el núcleo del cable.

EN 12.385-3, Cables de acero, seguridad. Información para la utilización y mantenimiento.

2. Es recomendable inspeccionar periódicamente el estado del interior (alma) de los bucles de cable, así como su exterior con el fin de comprobar que se encuentra en buen estado.
