### Annex III. Informe pericial estat de vehicle (Lot 1) Maquinaria Serveis ambientals de Castelldefels SA.

Data Informe	Matricula	Marca/Model	Matriculació	Km	VIN
10-02-2025	1937 KKJ	IVECO/Stralis AD260	25/04/2018	210.428	WJMENN200C389289

Camió recol·lector bilateral tipus EASY Nord Engineering 2500FT, muntat sobre camió IVECO Stralis AD260 GNC de 3 Eixos 26TN - Caixa compactadora fixa de 22m3 de capacitat Nord Engineering.

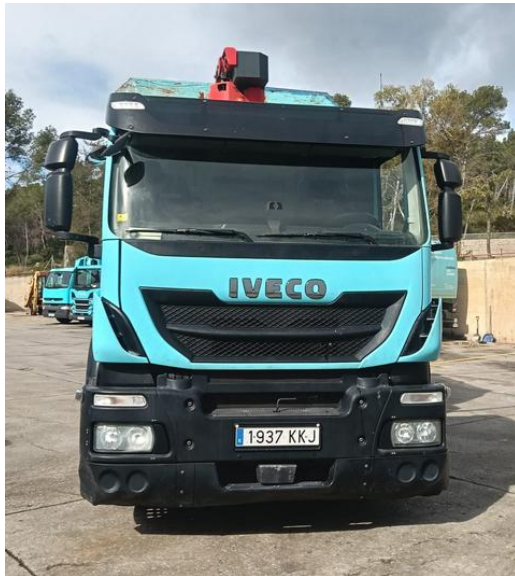
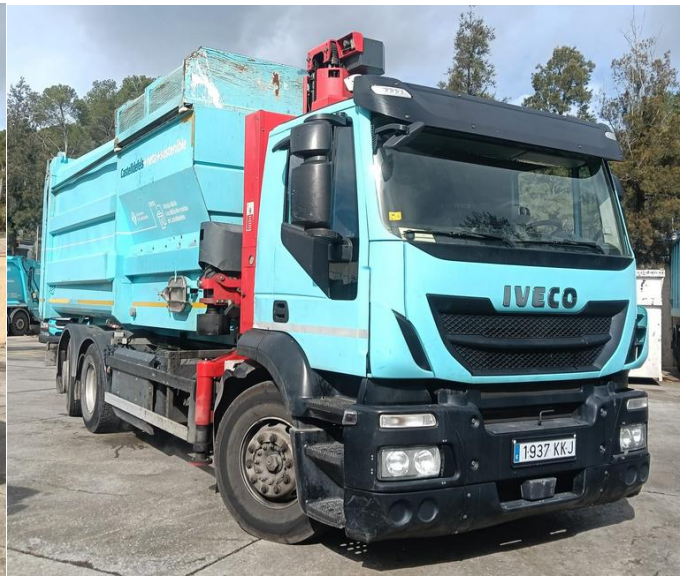
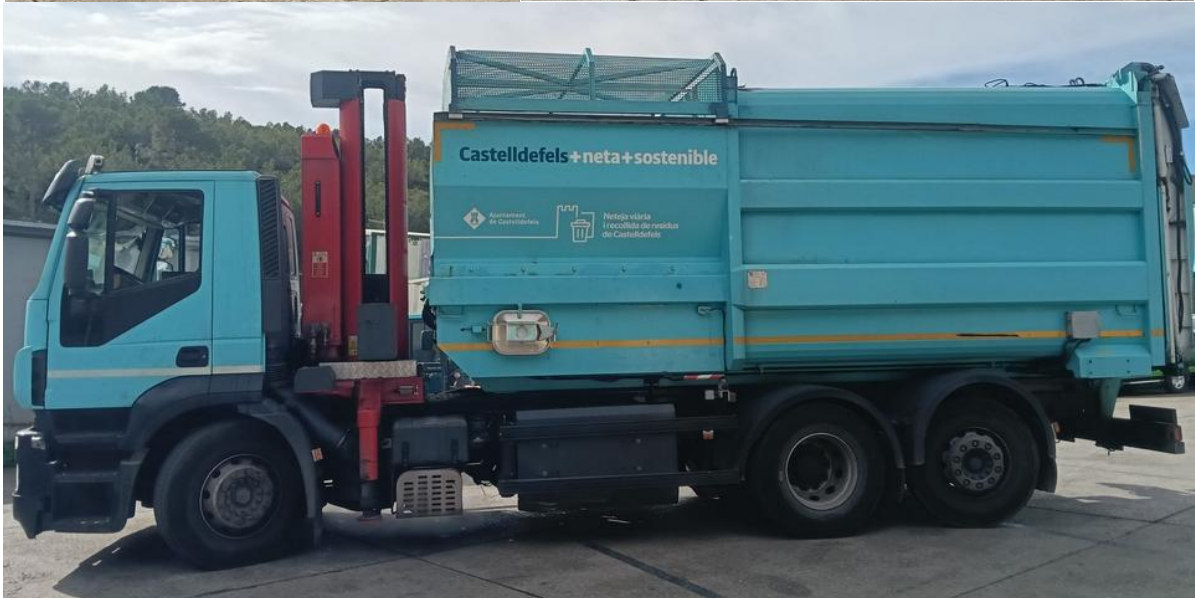
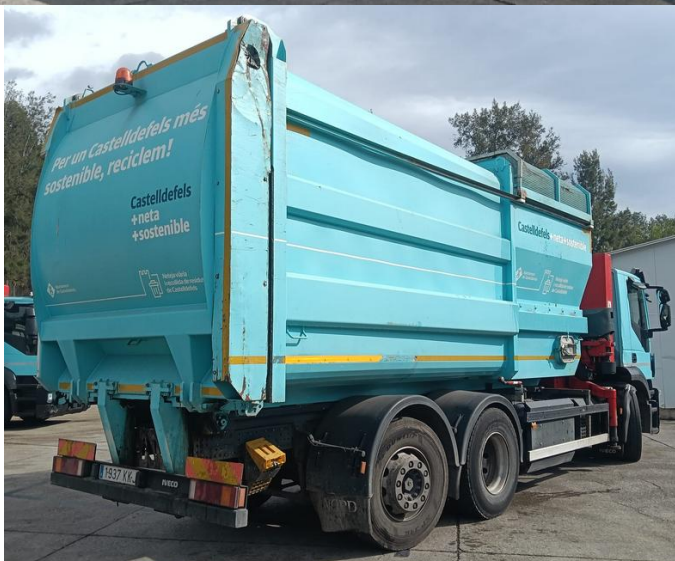
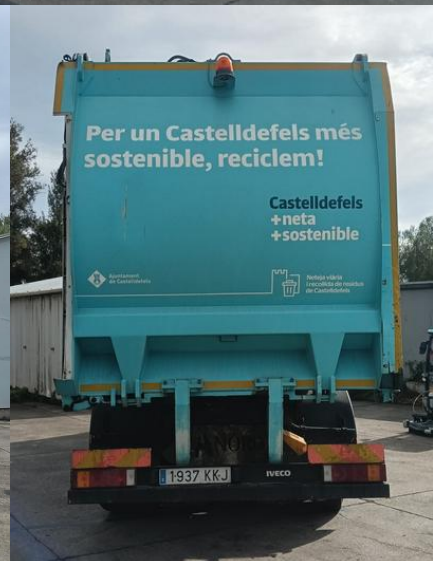
## 1. Fotografies exterior.

Sistema de caixa de canvis automàtica. No presenta defectes.		Estat exterior de caixa compactadora. Te defectes visuals, reparació necessària a la reixa de tancament superior.

El vehicle ha tingut una utilització intensiva i mostra un desgast tant estètic com funcional coherent amb el seu quilometratge i les tasques realitzades. L'estat exterior es considera deficient, amb presència de cops i deteriorament visible. Tot i això, s'ha mantingut d'acord amb les directrius del fabricant i s'han efectuat intervencions rellevants, com la substitució de la corona de rotació el 2024 i treballs a la culata i motor el 2025. En conjunt, el camió es troba en un estat acceptable per continuar amb la recollida bilateral de contenidors.

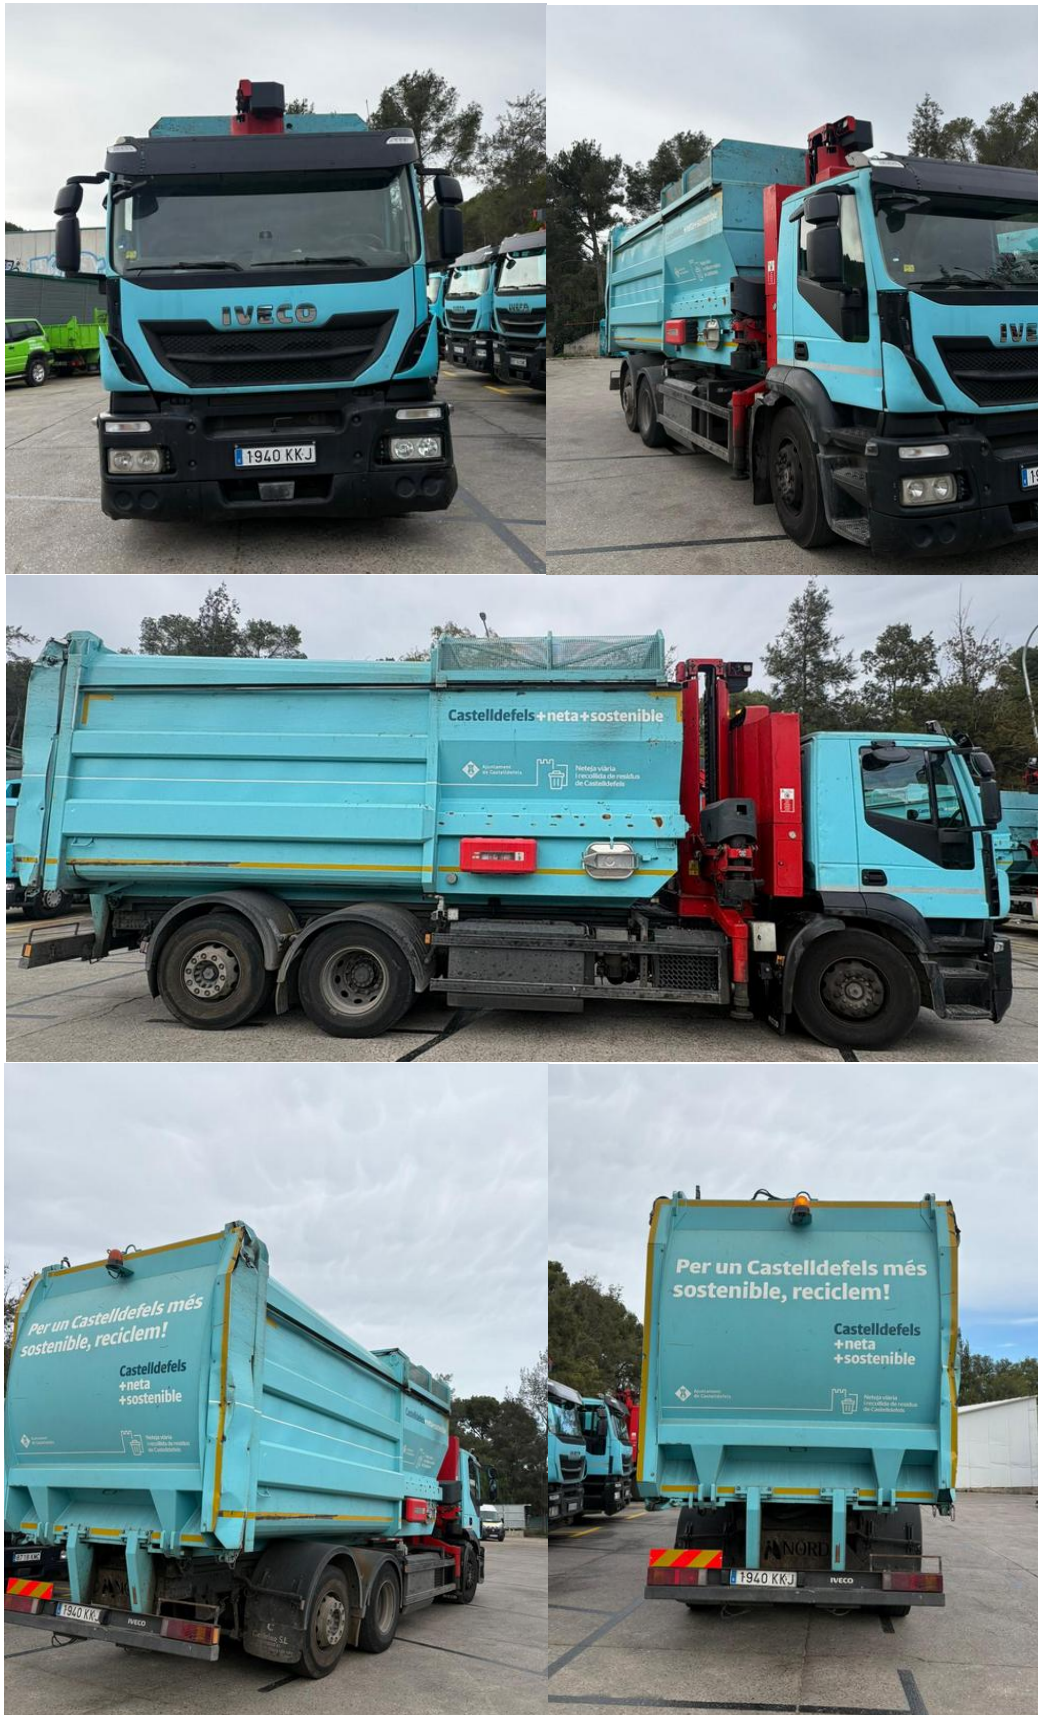
## 1. Fotografies exterior.

Sistema de caixa de canvis automàtica. No presenta defectes. Caixa substituïda al 2024 per servei tècnic ALLISON.		Estat exterior de caixa compactadora. Te defectes visuals, reparació necessària a la reixa de tancament superior.

Amb el major quilometratge de la sèrie, aquest vehicle presenta un desgast avançat però funcional. L'exterior mostra deteriorament evident, i es detecten petites pèrdues al sistema de direcció posterior, així com fuites menors al bloc de vàlvules hidràuliques. No obstant, el manteniment ha estat rigorós i s'han realitzat reparacions importants, com la substitució completa de la caixa de canvis automàtica el 2024. Es conclou que, malgrat el desgast acumulat, segueix sent apte per al servei de recollida bilateral.

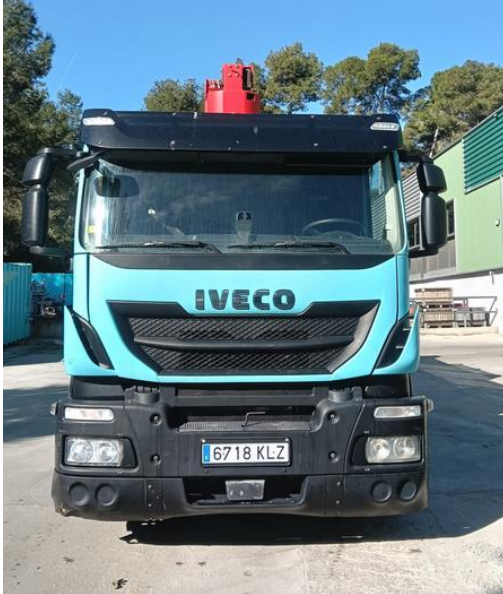
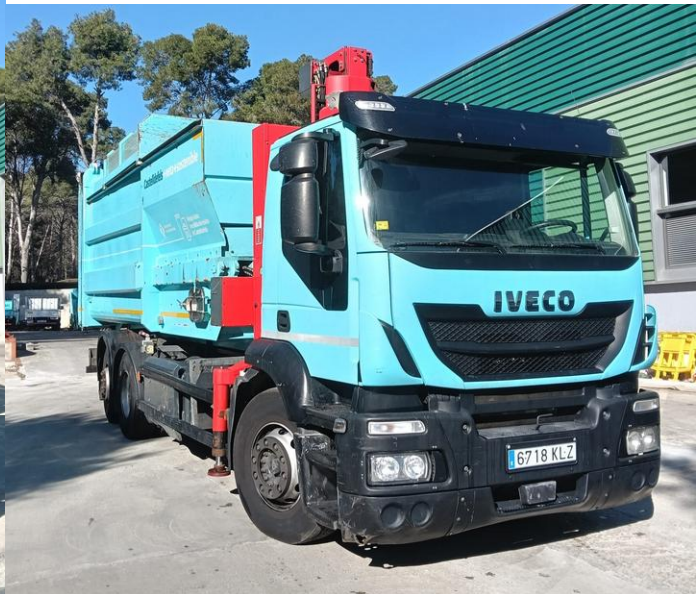
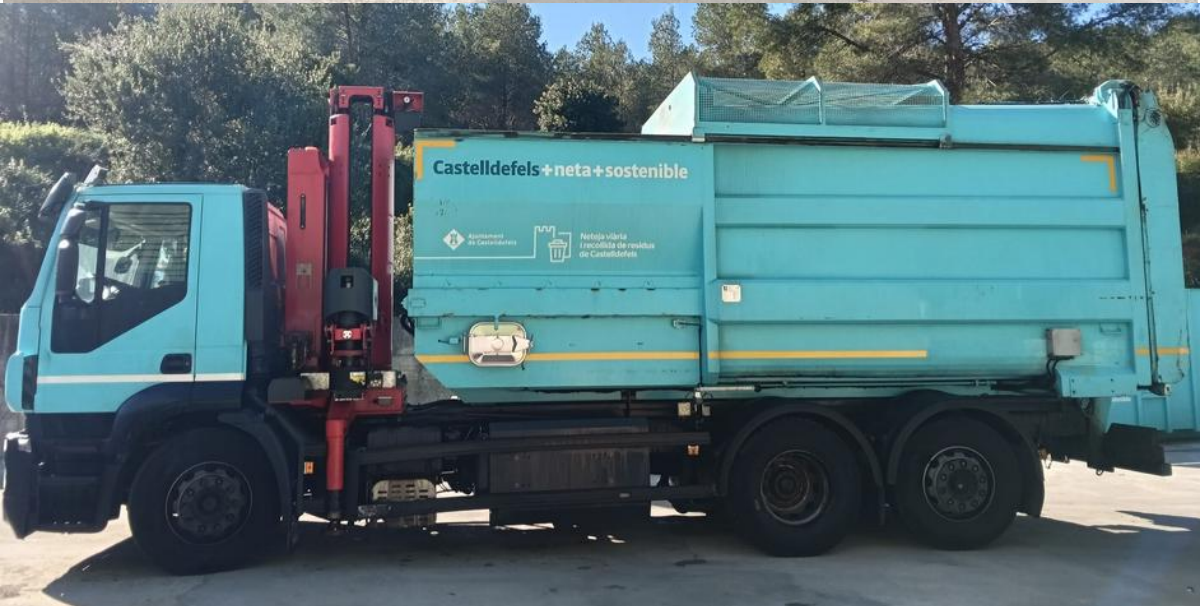
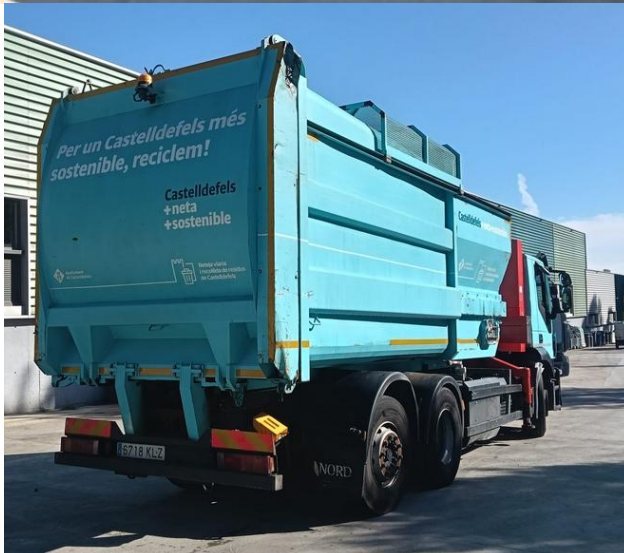
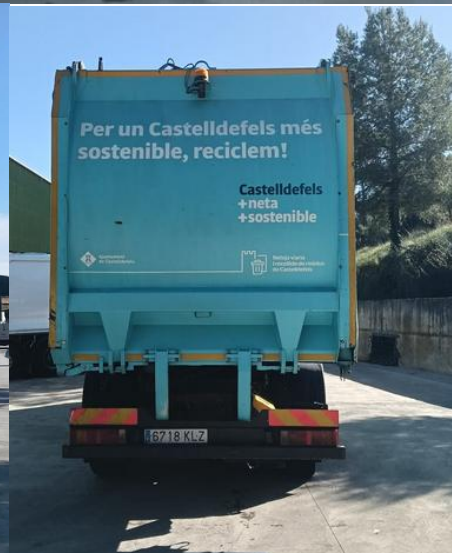
## 1. Fotografies exterior.

Sistema de caixa de canvis automàtica. No presenta defectes. Caixa substituïda al 2025 per servei tècnic oficial ALLISON.		Estat exterior de caixa compactadora. Te defectes visuals, reparació necessària a la reixa de tancament superior.

El camió mostra un desgast generalitzat coherent amb la seva antiguitat i ús. L'exterior presenta desperfectes i s'han identificat petites pèrdues a la direcció posterior. No obstant, s'han dut a terme intervencions clau, com el reforç de ballestes el 2024 i la renovació integral de l'interior de la caixa compactadora aquell mateix any. En termes funcionals, l'equip opera correctament, per la qual cosa es considera apte per a continuar en servei.

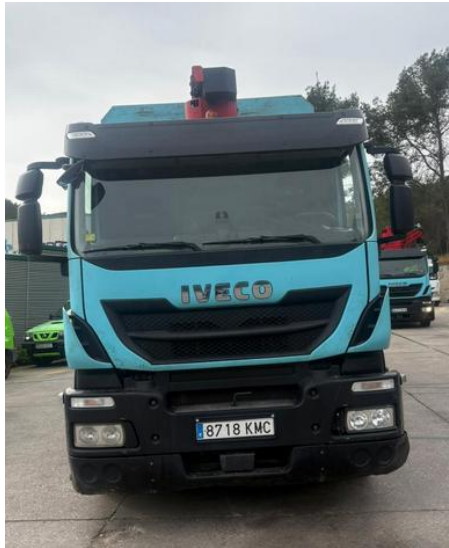
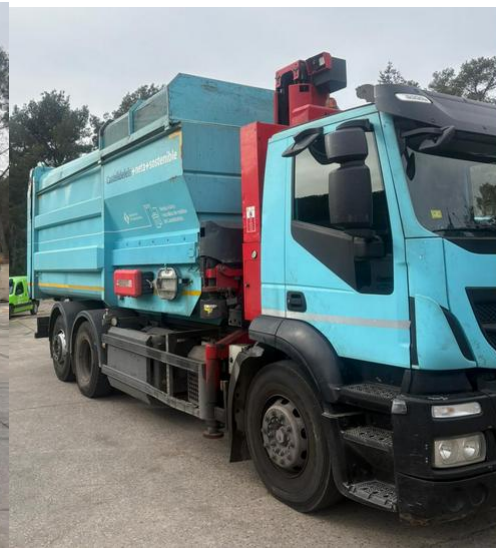
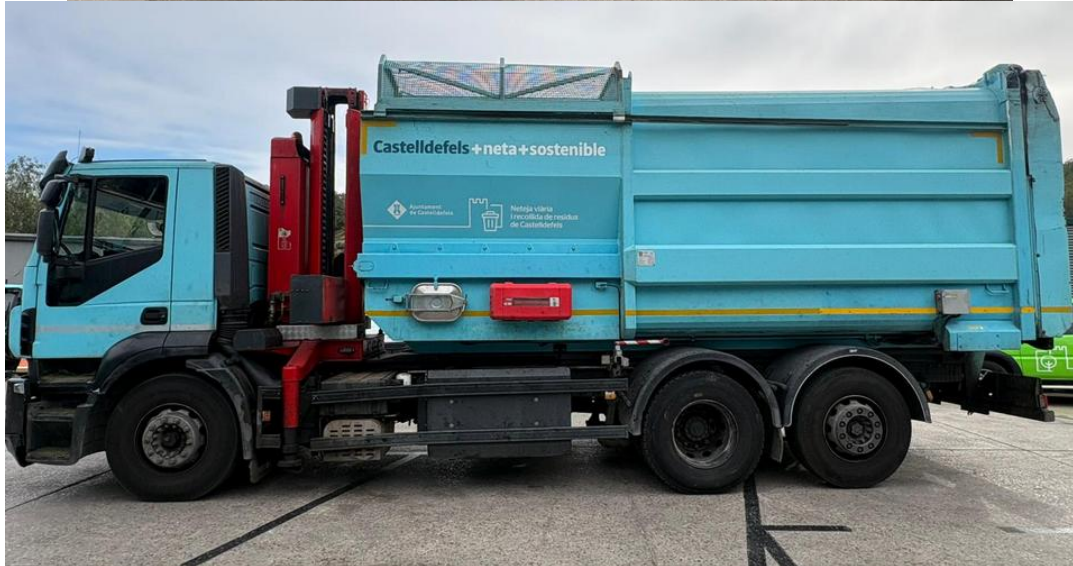
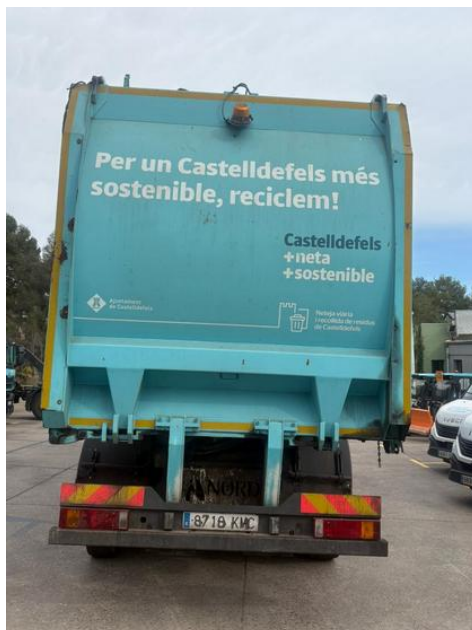
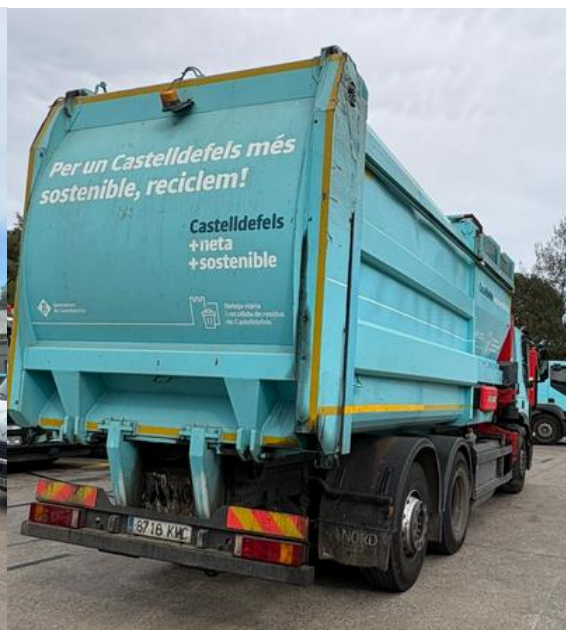
## 1. Fotografies exterior.

Sistema de caixa de canvis automàtica. No presenta defectes. Caixa de canvis substituïda al 2025 per servei tècnic oficial ALLISON.		Estat exterior de caixa compactadora. Te defectes visuals, reparació necessària a la reixa de tancament superior.

Després d'una vida útil intensa, el vehicle evidencia un deteriorament notable a la seva carrosseria i components exteriors. Tanmateix, els sistemes principals –motor, frens, direcció, suspensió– funcionen correctament, i s'han realitzat substitucions importants com la de la caixa de canvis automàtica el 2025. El manteniment ha seguit els plans del fabricant i la ITV està al dia. Per tant, s'estima que el seu estat tècnic actual és adequat per a les operacions de recollida bilateral.
