PALAU ROBERT
Actuacions necessàries per la llicència d'activitat
Desembre de 2021

Legalització de l'activitat del Palau Robert, actuacions necessàries per aconseguir la llicència ambiental.

Passeig de Gràcia 107
08008 BARCELONA.

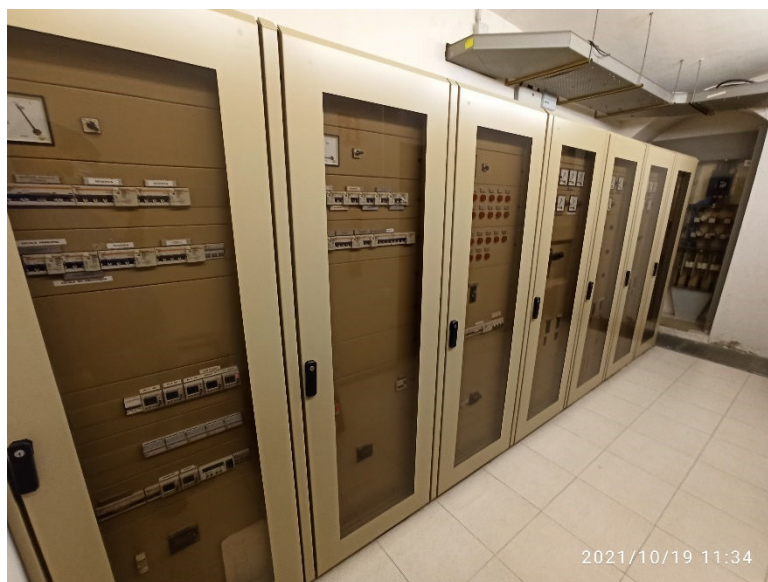
Com a tret general, la instal·lació elèctrica es troba en un estat acceptable, els quadres generals de l'edifici Palau Robert, son antics però es troben correctament mantinguts i això ens condueix a pensar que no seria necessari realitzar cap actuació en aquest sentit. Per la seva banda, referent a l'edifici cotxeres, la instal·lació i quadres es troben en bon estat i en normativa.

Quadre general edifici a planta soterrani Palau Robert

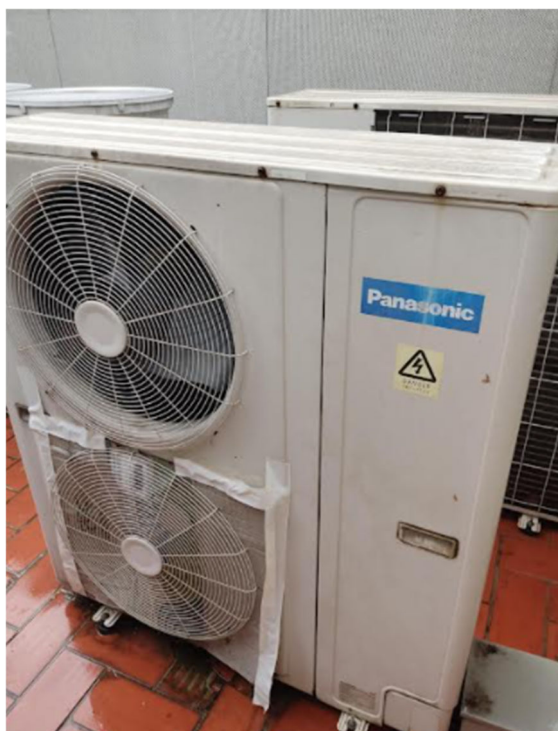
Unitat exterior amb problemes de manteniment

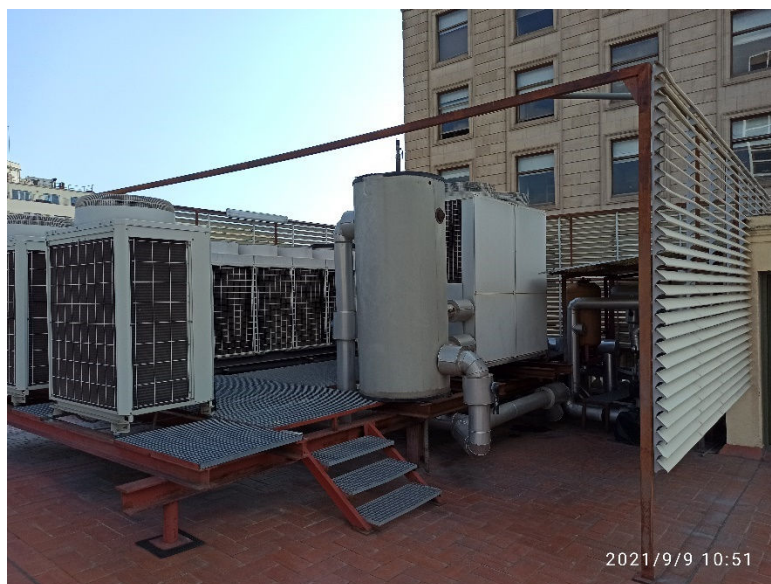
A l'edifici Palau Robert, existeixen dos sistemes de climatització diferenciats, un per les plantes Soterrani, primera i segona i l'altre per la planta tercera.

Coberta Palau Robert

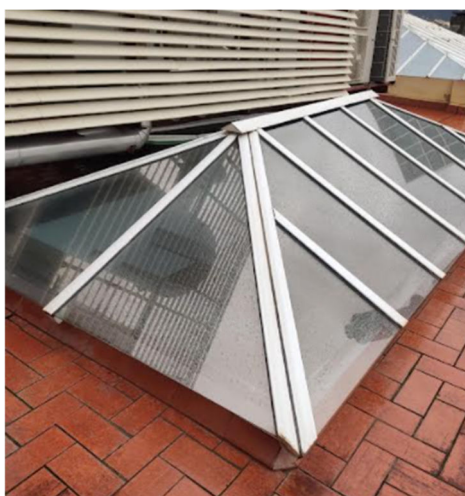
Coberta on es pot realitzar la sobrepressió de l'escala.

Degut a la protecció de la façana es creu impossible poder realitzar la ventilació natural de l'escala per aconseguir fer una escala protegida i per això caldrà la realització de la sobrepressió de la mateixa a través de la coberta.

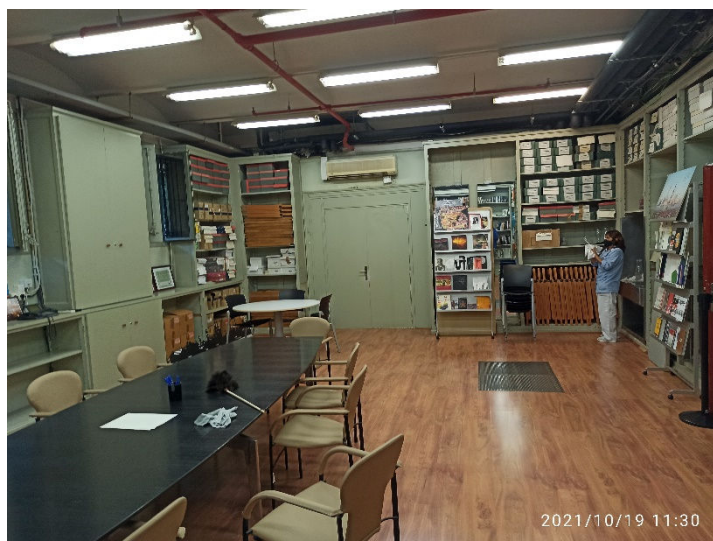
En planta soterrani, existeixen sales o espais que disposen de recobriments que sembla que no compleixen aquests requeriments i dels que no es podrà disposar documentació que ho acrediti.

Biblioteca planta soterrani
