**PROPOSTA DE RESTAURACIÓ CONSERVATIVA DE LES RESTES
ARQUEOLÒGIQUES DE L'ANTIGA CIUTAT ROMANA DE IESSO.**

INT- 8: JARDÍ DE LA PALESTRA 8 (2a FASE)

Promotor
Ajuntament de Guissona
Museu de Guissona

Proposta
Albert Gaset Majà
Conservador - Restaurador

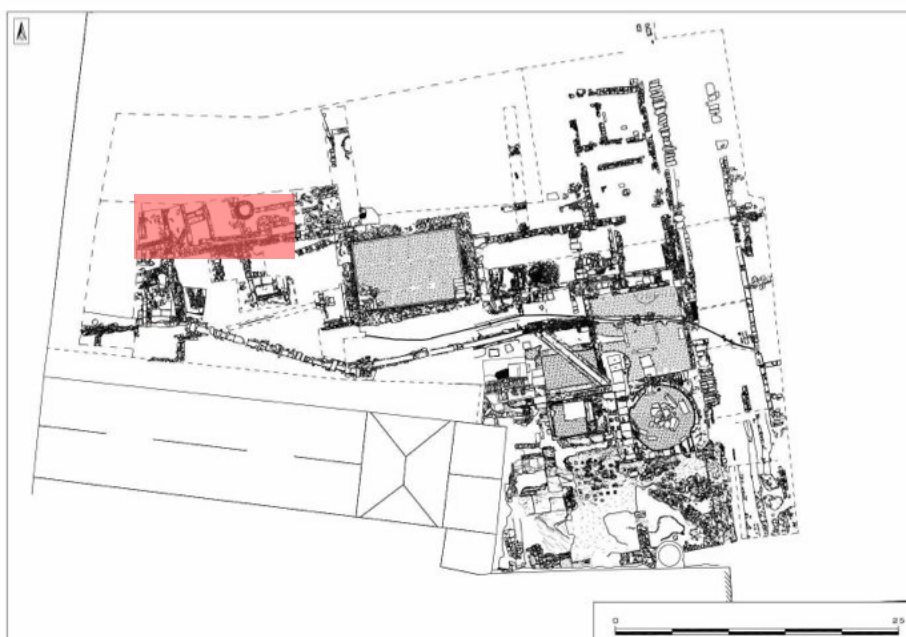
Àrea dels jardins de la palestra amb la ubicació de la superfície que es preveu intervenir durant l'actuació.
Dibuix planimètric:
Museu de Guissona.

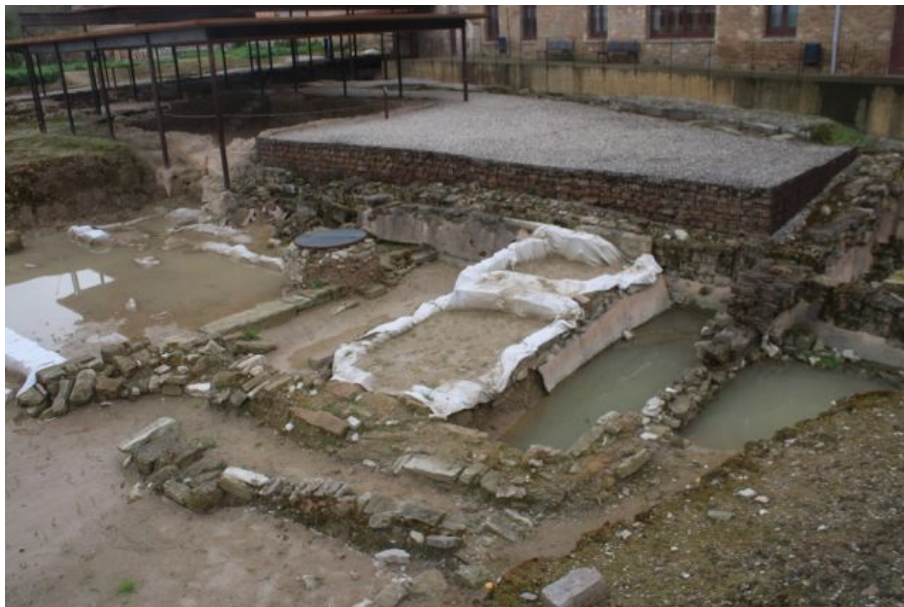
Vista del sector 5 de les termes amb els dos *lacus* i el pou com a elements més singulars.

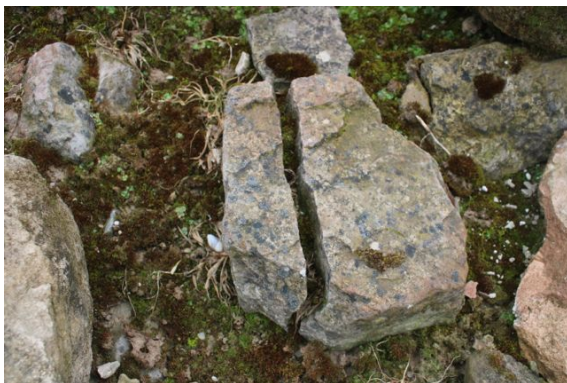
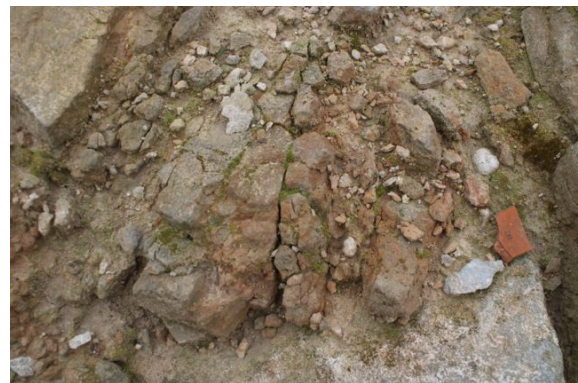
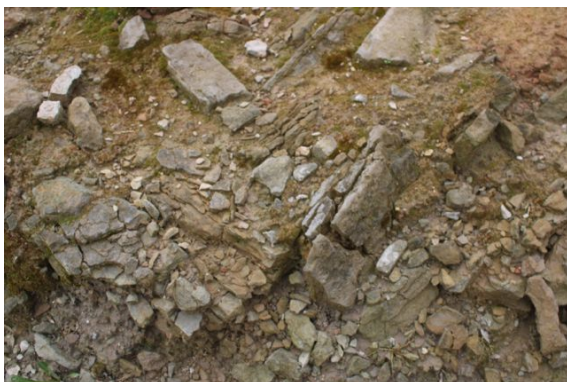
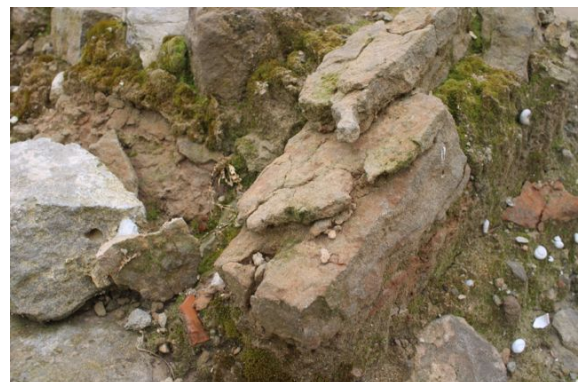
La pedra emprada és un gres sedimentari de procedència local caracteritzat per una alta porositat, poca duresa i una certa presència d'argiles. La seva exposició a l'intempèrie combinada amb la presència d'humitat capil·lar afavoreix diferents formes d'alteració com la disgregació, l'exfoliació o descamació del material. Al morter que lliga les estructures no s'aprecia la presència de calç, condició que redueix la seva resistència davant els efectes dels agents atmosfèrics.

La gran quantitat de terra argilosa que trobem a les estructures suposa una retenció molt alta d'humitat, fet que implica l'aportació d'aigua a unes pedres també caracteritzades per un alt contingut d'argiles. El resultat un ampli ventall d'alteracions com descamacions, fragmentació, exfoliació i en ocasions, el col·lapse d'alguns carreus.

Donada l'extremada presència d'humitat la impregnació de suport amb consolidants tipus silicat d'etil. En funció del tipus d'alteració es preveu la impregnació amb aigua de calç en repetides ocasions, la injecció de morter hidràulic tipus Torracca (calç hidràulica natural, putzolana, pumicit) i l'aplicació de morter de reintegració.

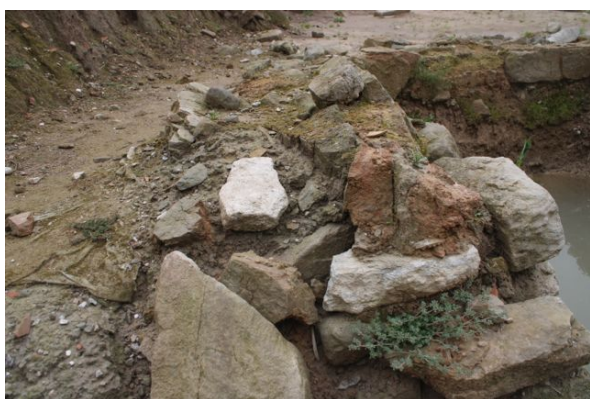
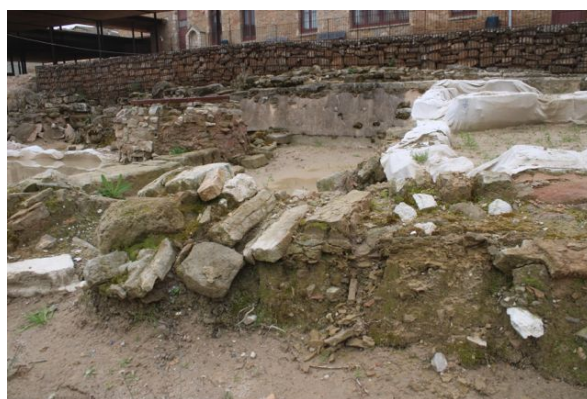
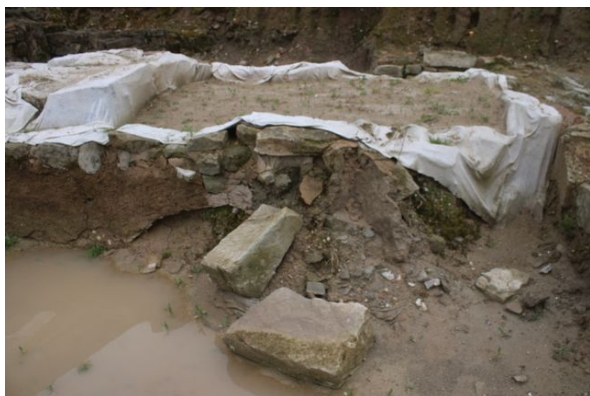
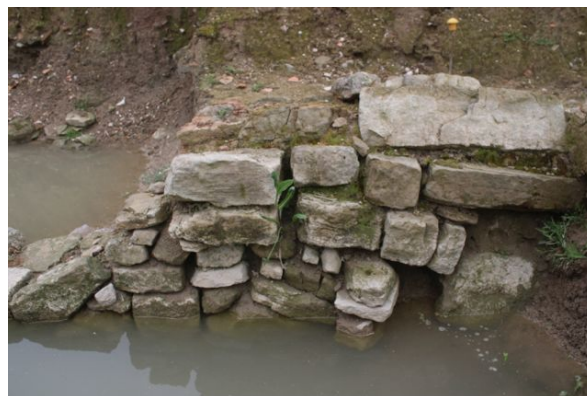
L'esmentada tipologia constructiva de les restes i la seva exposició a l'intempèrie impliquen un cert desgast davant el pas dels temps, tal i com exemplifica el despreniment d'alguna pedra. Cal esmentar que el sistema d'excavació arqueològica no afavoreix l'estabilització dels murs, doncs, sovint algunes estructures es deixen exposades al costat de nivells d'excavació inferior. La recerca de vestigis de fases constructives anteriors deixa al descobert noves seccions de terra que dificulten l'estabilitat d'unes restes que, en ocasions, només conserven una o dues filades pertanyents a la fonamentació del mur. En aquest cas, es conserven vestigis de la planta d'una construcció d'època republicana (s.I aC) a tocar del pati de les termes datat a la primera fase. (mitjans s.I dC.).

Recull d'imatges que exemplifiquen clarament la desestabilització de les estructures associada als tres factors d'alteració descrits amb anterioritat: naturalesa de les estructures, exposició a l'intempèrie i ubicació en una zona inundable.

La fragilitat de la terra en absència de calç ha suposat la desestabilització d'un important nombre de pedres. Per tal de procedir a la seva recol·locació es preu l'aplicació d'una lletada de morter hidràulic tipus Torracca® quan la terra damunt la qual s'assenta cada pedra encara presenti una certa cohesió. En els casos que la terra estigui totalment disgregada, prèvia retirada, es preveu l'assentament de la pedra damunt un llit de morter natural.

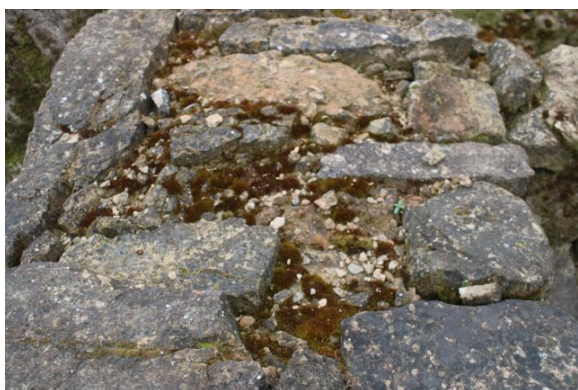
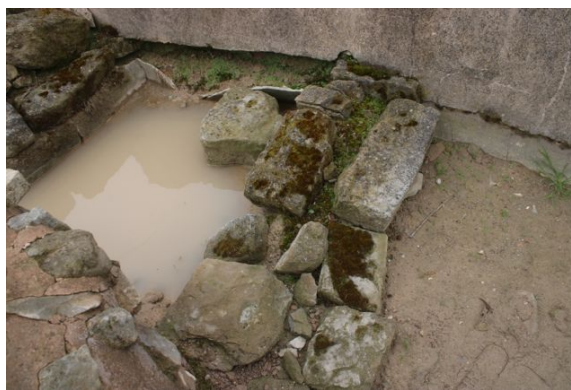
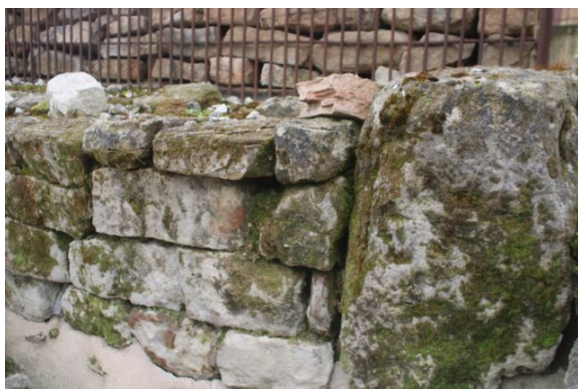
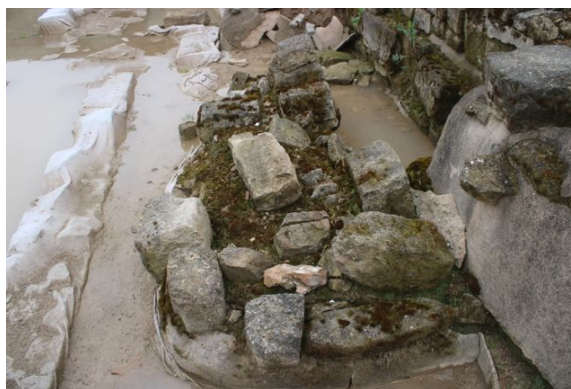
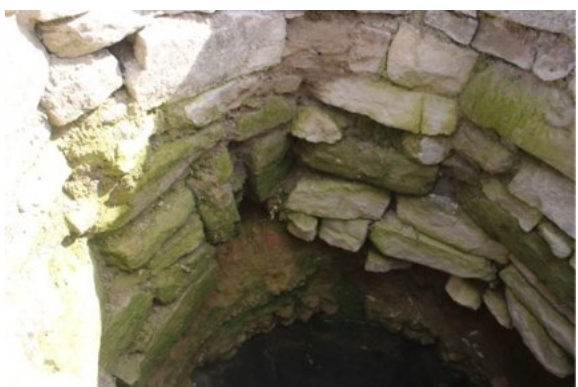
En el cas del pou, la contínua presència d'aigua a l'interior durant els mesos hivernals propicia la formació de verdet. Entenem aquesta presència com una formació intrínseca i amb una afectació mínima sobre el suport.

Diferents exemples de la colonització biològica que cobreix bona part de les restes. S'observa la presència de molses, algues, fongs i bacteris tant damunt la terra com damunt el suport petri. Al costat, detall de la superfície interior del pou afectada per la presència de bacteris i fongs que formen el característic verdet.

Tractament de la catifa biològica mitjançant aplicacions de biocida i posterior eliminació mecànica de les restes. Es preveuen dues aplicacions mitjançant nebulització d'un producte biocida dissolt al 3% (clorur de benzoalconi) i posterior eliminació de les restes biològiques mitjançant combinació de raspalls sintètics.

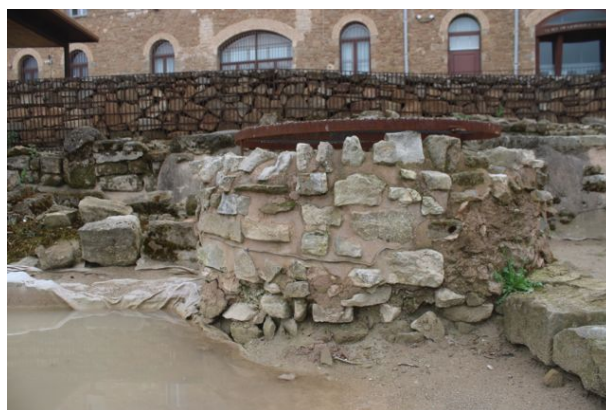
El pou és un dels elements intervinguts parcialment l'any 2022. La finalització del procés d'excavació permet culminar la seva restauració.

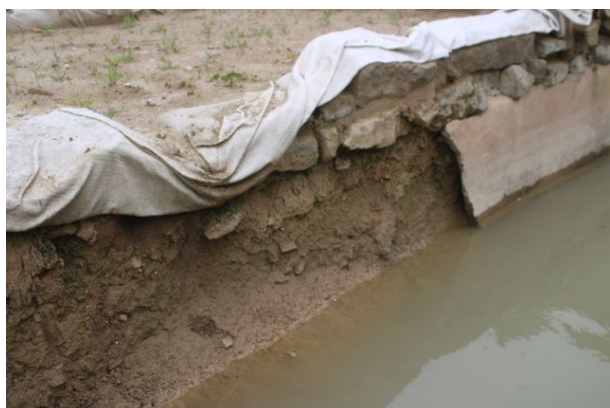
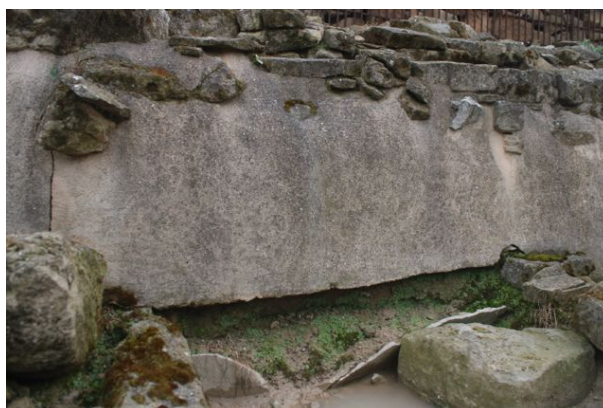
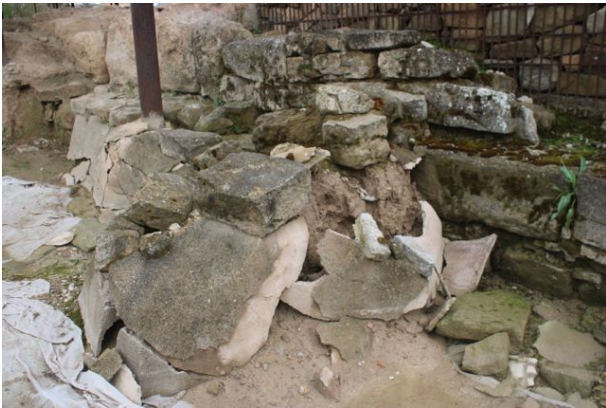
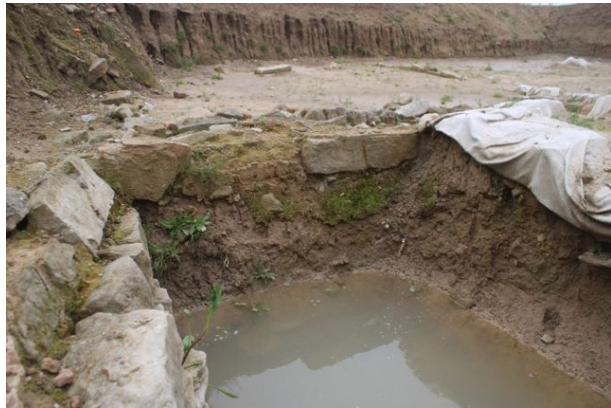
Els diferents nivells d'excavació van deixar estructures aixecades damunt talls de terra que calia protegir. El pas del temps, la presència d'humitat i la naturalesa del morter emprat han propiciat el trencament d'aquesta mesura de conservació preventiva.

Amb la intervenció realitzada l'any 2022 es va iniciar el procés de substitució dels morters de contenció aplicats l'any 2015. Ara, la finalització de procés d'excavació permet executar la culminació d'aquest procés de substitució. Prèvia eliminació del revestiment alterat es realitzarà la consolidació del talús de terra amb aigua de calç. Posteriorment es procedeix a l'aplicació de dos estrats de morter de calç hidràulica natural mitjançant escardejat. La inclusió d'espigues i retalls de Mallatex® ajuda a millorar l'estabilitat del revestiment en unes condicions tan adverses. L'acabat superficial amb terra natural permet aconseguir un major mimetisme amb les característiques del jaciment i assegurar la integració d'aquest nou element al conjunt.

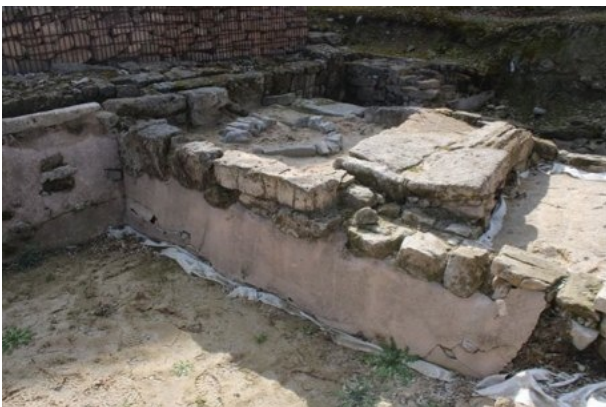
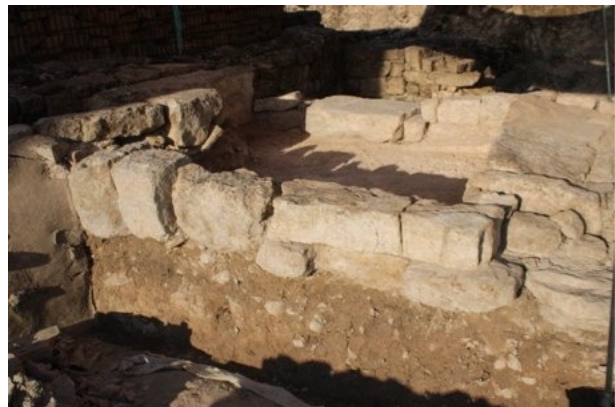
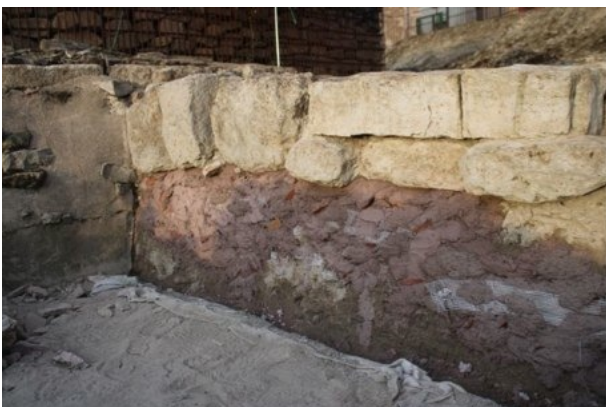
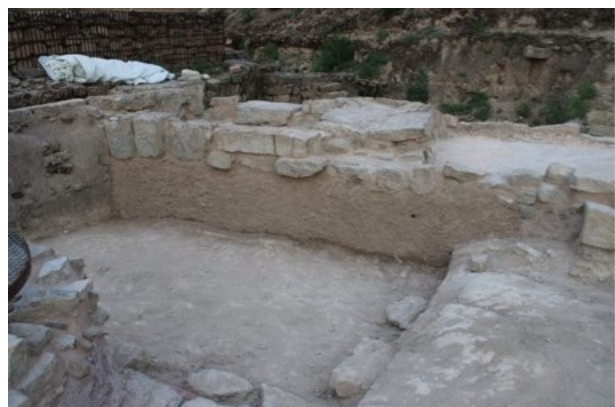
Tractament i protecció d'una de les seccions de terra realitzades durant la intervenció de l'any 2022.

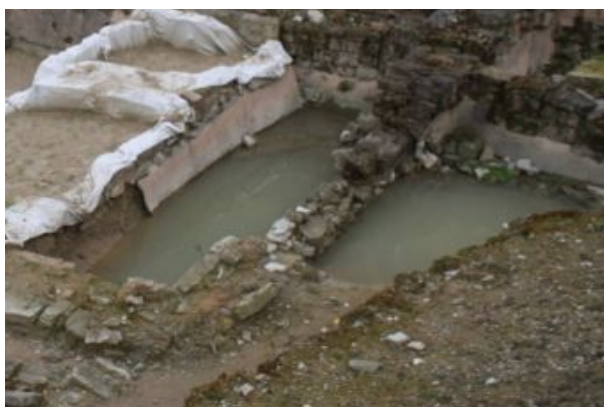
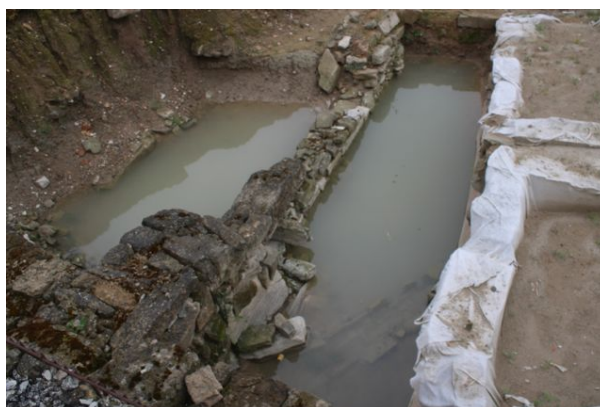
Detall de les dues basses a tocar dels *lacus* que de forma sistemàtica es formen després d'algun episodi de pluja important. L'aportació d'entre 20 i 40 cm d'arena en aquestes dues àrees evitarà l'actual acumulació d'aigua sense interferir en la lectura de les restes arqueològiques.

- **Modificació del nivell d'excavació.** El tractament del talls de terra es també una mesura de conservació preventiva, si bé, a l'extrem dret d'aquest àmbit, just a tocar dels *lacus*, l'acumulació i estancament de l'aigua de pluja fan que aquesta protecció esdevingui insuficient. Amb l'objectiu de minimitzar l'estancament d'aigua es proposa modificar l'actual nivell arqueològic mitjançant l'aportació d'arena, prèvia col·locació d'un film de Geotèxtil.

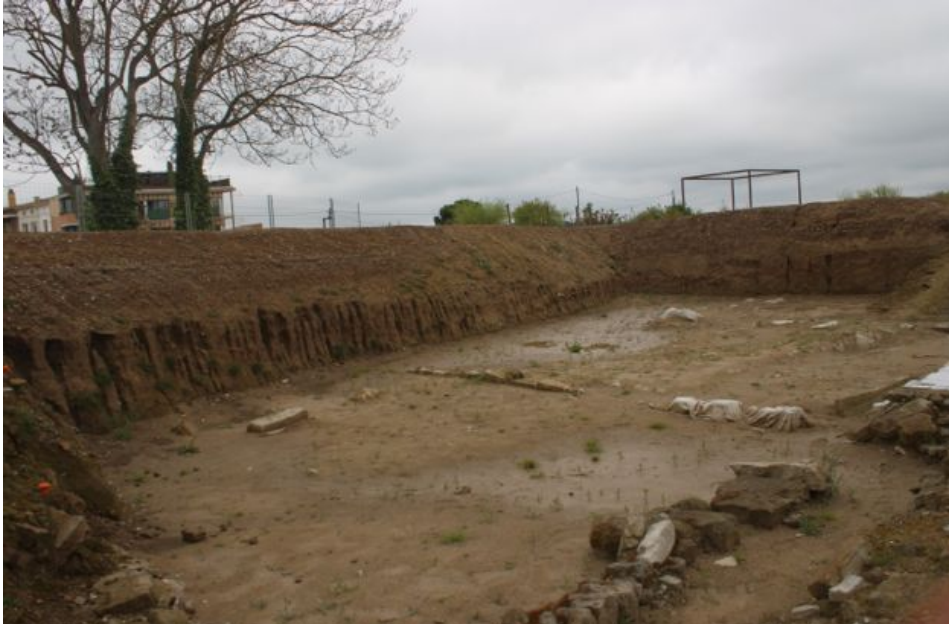
El procés d'excavació arqueològica ha propiciat l'aïllament d'aquest àmbit del parc. Amb la construcció del nou museu es preveu l'excavació i retirada de l'amplia franja de terra que ha esdevingut una mur de tancament.

- **Modificació de l'actual orografia del parc.** El projecte de construcció del nou museu arqueològic avança en paral·lel a l'excavació del seu entorn més proper. En aquest sentit, durant el 2025 es preveu la retirada de terres a la seva part meridional. Aquesta eliminació facilitarà la instal·lació de sistemes de drenatge i extracció d'aigua pluvial de l'àrea del jardí de la palestra, espai que actualment resta enclotada i requereix el bombatge de l'aigua pluvial.
