Expedient número: 2026/343  
AF23000433

## **INFORME TÈCNIC** **OBRA DE SUBSTITUCIÓ DE LA PORTA D'ACCÉS AL TALLER DE L'EDAR DE** **PORT DE LA SELVA**

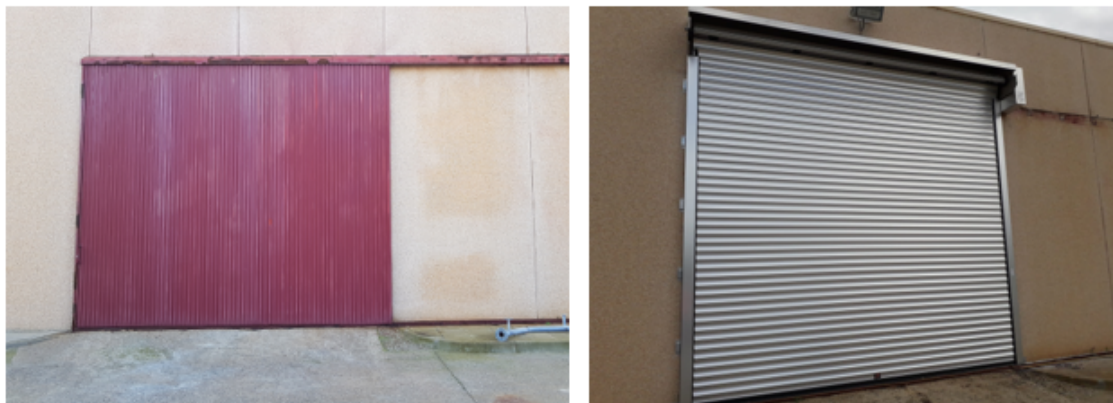
**Figures 2 i 3.** Detall de la porta d'accés a la sala de deshidratació abans (esquerra) i després de la seva substitució (dreta).

El portal d'accés a la sala de deshidratació ja es va haver de substituir degut al seu mal estat durant l'any 2019 després d'haver-l'hi realitzat múltiples accions de manteniment. El nou tancament es va executar amb una porta industrial amb panell sandvitx d'alumini tal com es mostra a les següents fotografies:

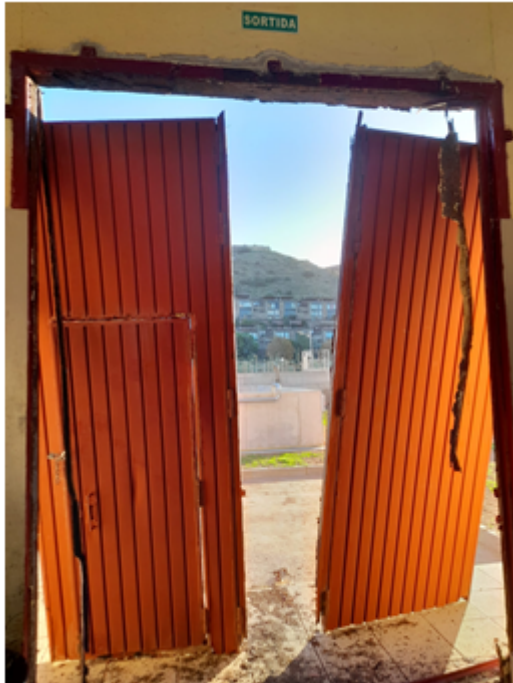
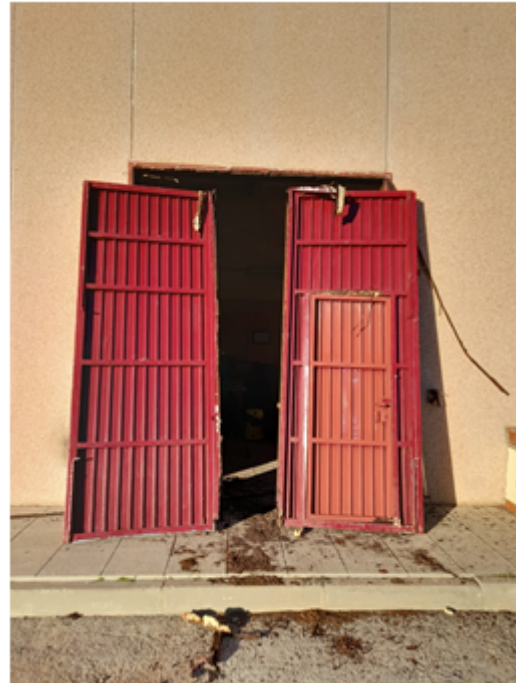
Figures 4 i 5. Detall de l'estat de la porta d'accés existent al taller.

L'edifici rep les inclemències del temps, sobretot degut a la forta tramuntana de la zona, que desplaça una gran quantitat d'aigua de mar, arrossegada per l'orientació del municipi, i això provoca unes condicions ambientals molt dures, sobretot durant els mesos d'hivern, provocant que tots els materials i equips de la planta que hi estan exposats pateixin molt corrosió.

El tancament d'accés al taller és encara l'original i finalment ha cedit degut a l'elevada corrosió que presentava tota l'estructura. La porta existent presenta una obertura de pas d'home i permetia l'obertura total amb dos batents.

Per aquest motiu es proposa la seva substitució per una porta nova que permeti el tancament total d'aquesta obertura i garantir que els equips de l'interior no es malmetin. Es tracta d'un element que ha superat la seva vida útil, i la seva reparació no és econòmicament viable.

Per garantir el correcte aïllament del taller de l'EDAR de les inclemències meteorològiques, es proposa la substitució de la porta d'accés al taller existent per una de nova Compact amb porta peatonal lateral, de panell sandvitx d'alumini amb les següents dimensions: 2.357 mm d'ample x 3.090 mm d'alçada.

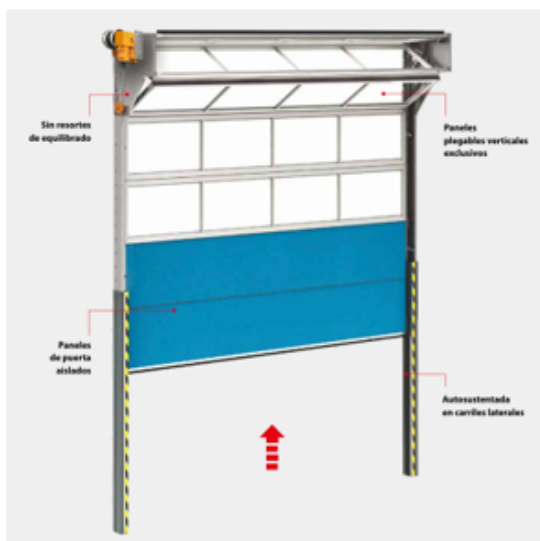
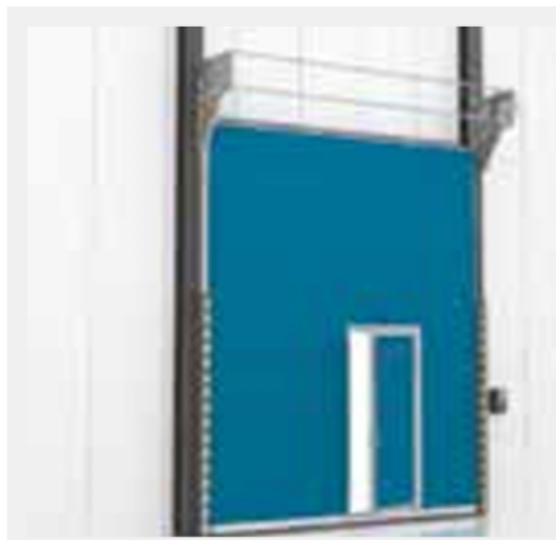
**Figures 6 i 7.** Vista de la porta tipus proposada a instal·lar.

A continuació es mostra l'aspecte de la porta proposada a instal·lar:

- Posició motor: lateral
  - Panells sandvitx cecs: tots
  - Color exterior panells: RAL 9006
  - Color interior panells: RAL 9002
  - Muntatge: interior
  - Velocitat normal aproximada: 20 cm/s
- Altres:
- Obertura d'emergència amb cadena
  - Cortina de fotocèl·lules
  - Porta de vianants incorporada amb pany de cilindre i tiradors. Tancaportes al panell inferior i al quart panell. Contacte de seguretat integrat. Alçada de llindar  $\pm$  120 mm. Perfils d'alumini anoditzat. Frontisses DIN esquerres (vistes des de l'exterior). Direcció de gir: obertura cap a l'exterior.
