# **PLEC CONDICIONS TÈCNIQUES PER LA REPARACIÓ URGENT DE LA BARANA DE CARLES BUIGAS, A L'ALÇADA DE LA FONT LLUMINOSA**

Per necessitats de funcionalitat, és especialment urgent atendre l'incident produït a la barana del Carrer Carles Buigas, en que es va trencar un tram aproximat de 14-16 m de barana separadora de carrils de circulació.

Les obres s'efectuaran al carrer Carles Buigas, a l'alçada de la Font Luminosa.

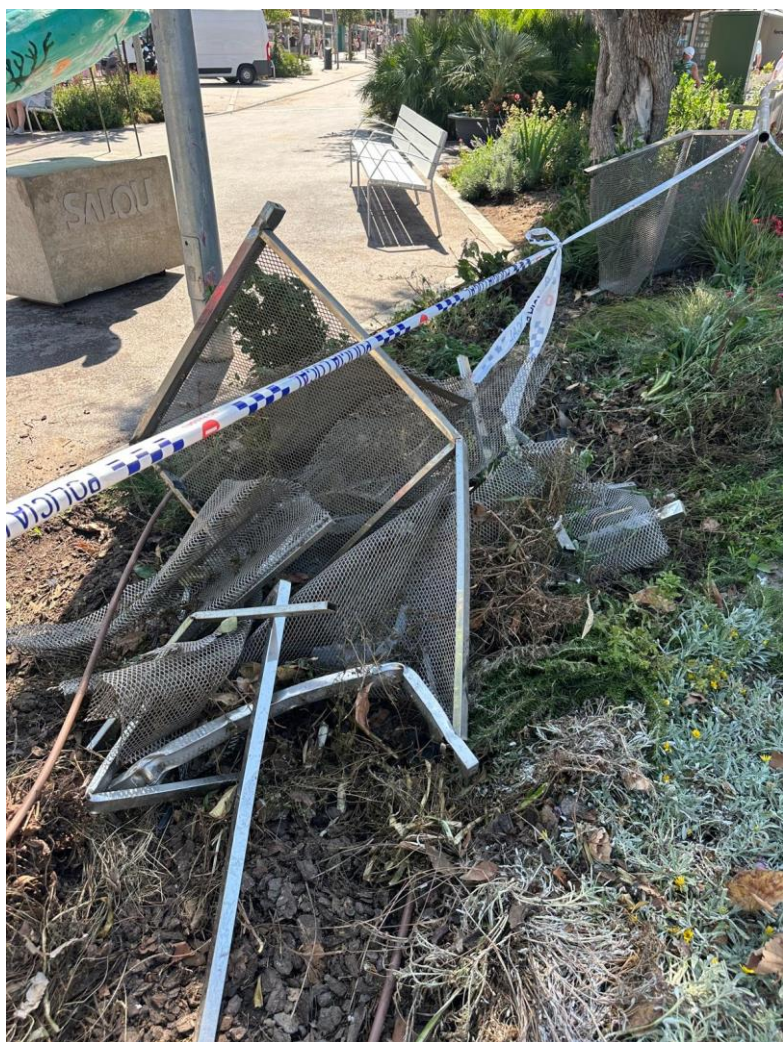
L'origen de l'afectació ha esdevingut un accident de trànsit, el qual ha deixat pràcticament esmicolat un tram de entre 14-16 metres de longitud.

Figura 2- Afectació de la barana per l'accident de trànsit. Estat en que va quedar la barana.

La proposta d'actuació és la restitució de les condicions originals, pel que es proposa la restitució del sistema constructiu amb les qualitats dels materials idèntiques a les existents.

Es fabricaran els metres de barana que falten entre els punts d'ancoratge, els quals s'estimen en 16 metres, amb les qualitats de barana d'acer inoxidable de qualitat AISI-316L, amb perfils comercials de 40x20 mm, 50x30 mm, tub rodó de diàmetre 50 mm i tub de 30x30 mm, amb acabat polit. Les plaques d'ancoratge seran de 100x120x10 mm. La xapa serà del tipus deployé (idèntic a l'existent) amb els plecs necessàries ser forma les safates soldades entre marcs. Característiques dimensionals idèntiques a les existents a la barana que ha quedat. Es realitzaran els peus de formigó de majors dimensions a les preexistents, amb un mínim de 50 cm d'amplada per 60cm de llargada, amb un cantell de 40 cm, i a un enfonsament de la cara superior del fonament superior a 30 cm. Els muntants d'inoxidable tindran en compte aquest enfonsament del fonament (per tal no quedi vist) i pugui traspasar la vegetació de forma contínua, pel que hauran de ser uns 40 cm més llargs de la part vista, i disposar dels reforços necessaris per tal de presenta la mateixa resistència que el punt més fort de la barana existent.

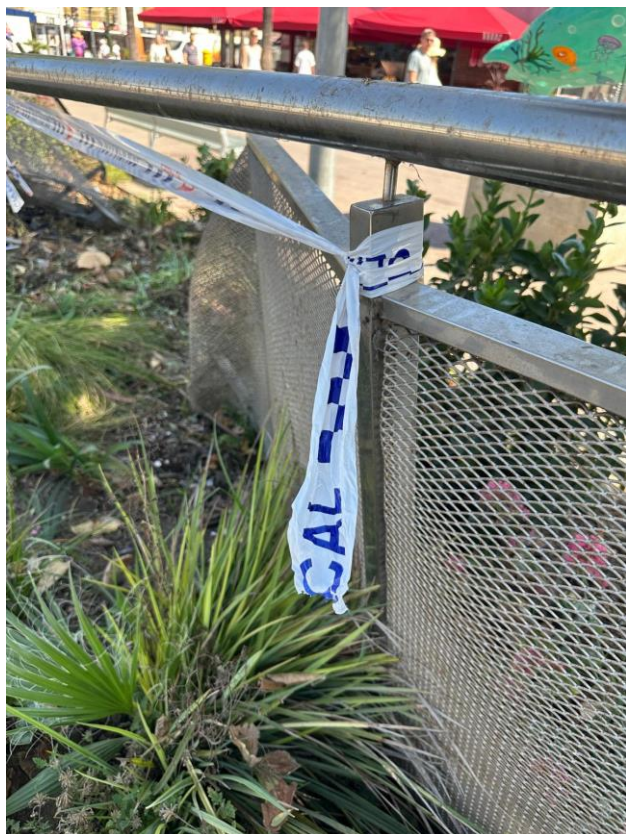
Figura 3- Afectació de la barana per l'accident de trànsit. Estat en que va quedar la barana.

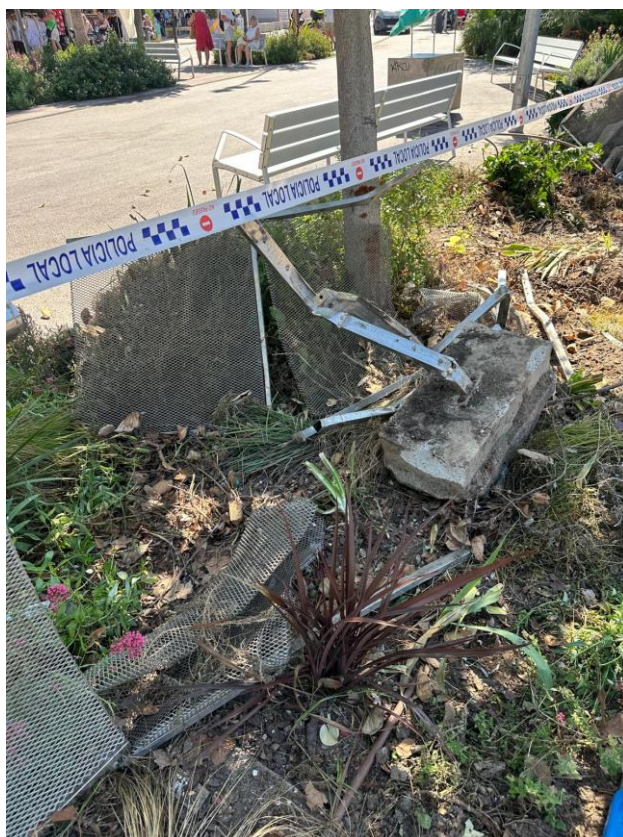
Figura 4- Afectació de la barana per l'accident de trànsit. Afectació en els fonaments.

Es realitzaran les operacions de sanejat de les superfícies existents, revisant els laterals de les baranes que s'han mantingut, i la seva estabilitat en quant a fonaments i fortalesa dels suports d'ancoratge. En cas de ser necessari el reforç de la seva estabilitat, es realitzaran nous fonaments que s'ancoraran als existents de forma que els punts de suport laterals existents no s'hagin vist afectats i mantinguin les condicions d'estabilitat suficients.

Com a mínim es repararà el passamà de 50 mm de diàmetre que està lleument doblegat des de l'inici fins el primer tram que s'ha trencat. Tanmateix s'anivellaran els daus de formigó desplaçats com a conseqüència de l'incident.

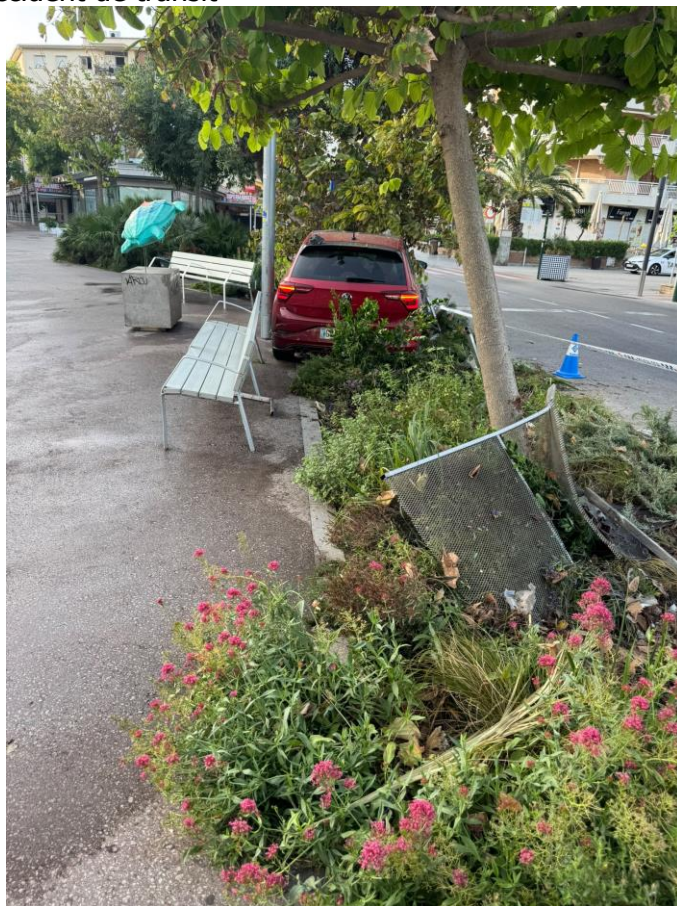
Figura 6- Afectació de la barana per l'accident de trànsit

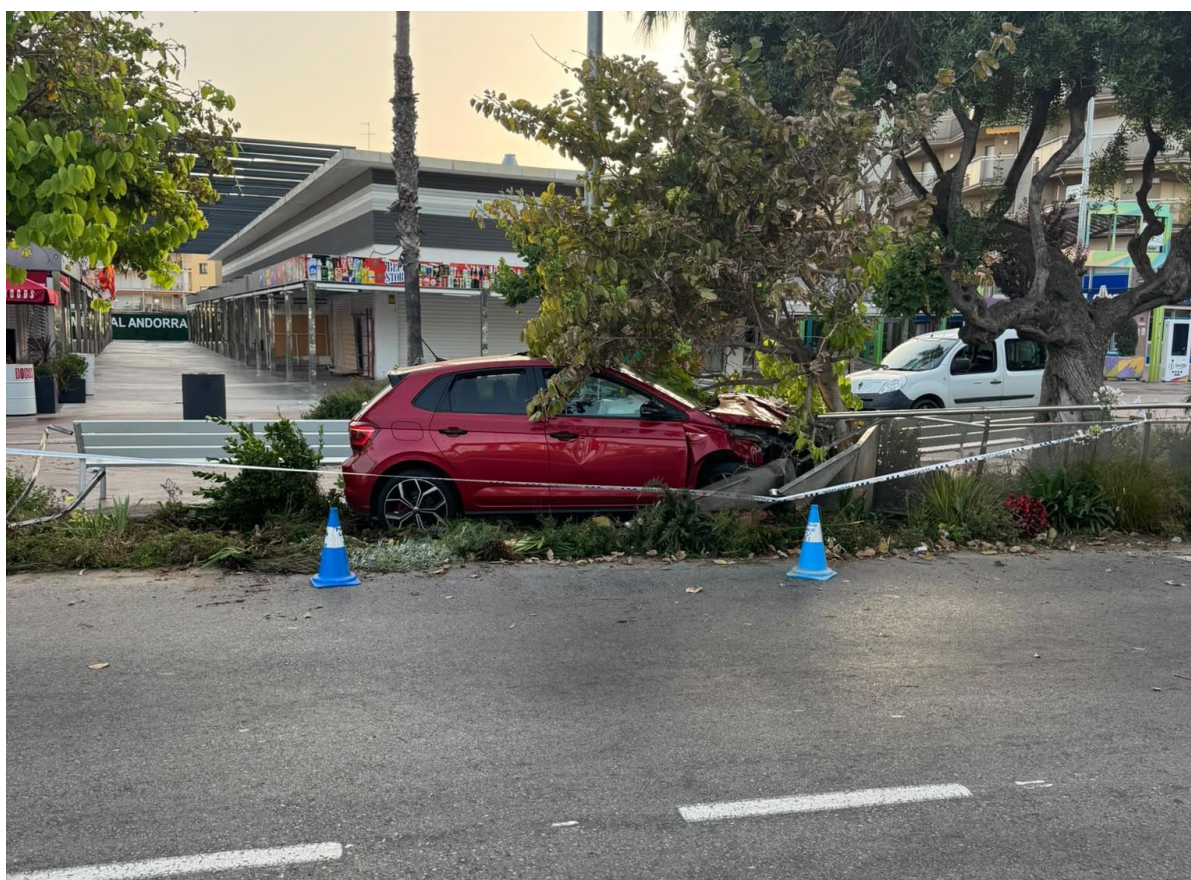
Figura 7- Afectació de la barana per l'accident de trànsit
