MILLORA DEL CENTRE D'ACOLLIDA D'ANIMALS DOMÈSTICS (CAAD). FASE II.

## PROJECTE BÀSIC I EXECUTIU

**UTE GUITART ARQUITECTURA I ASS & MASALA CONSULTORS**

ÍNDEX DOCUMENTACIÓ GRÀFICA

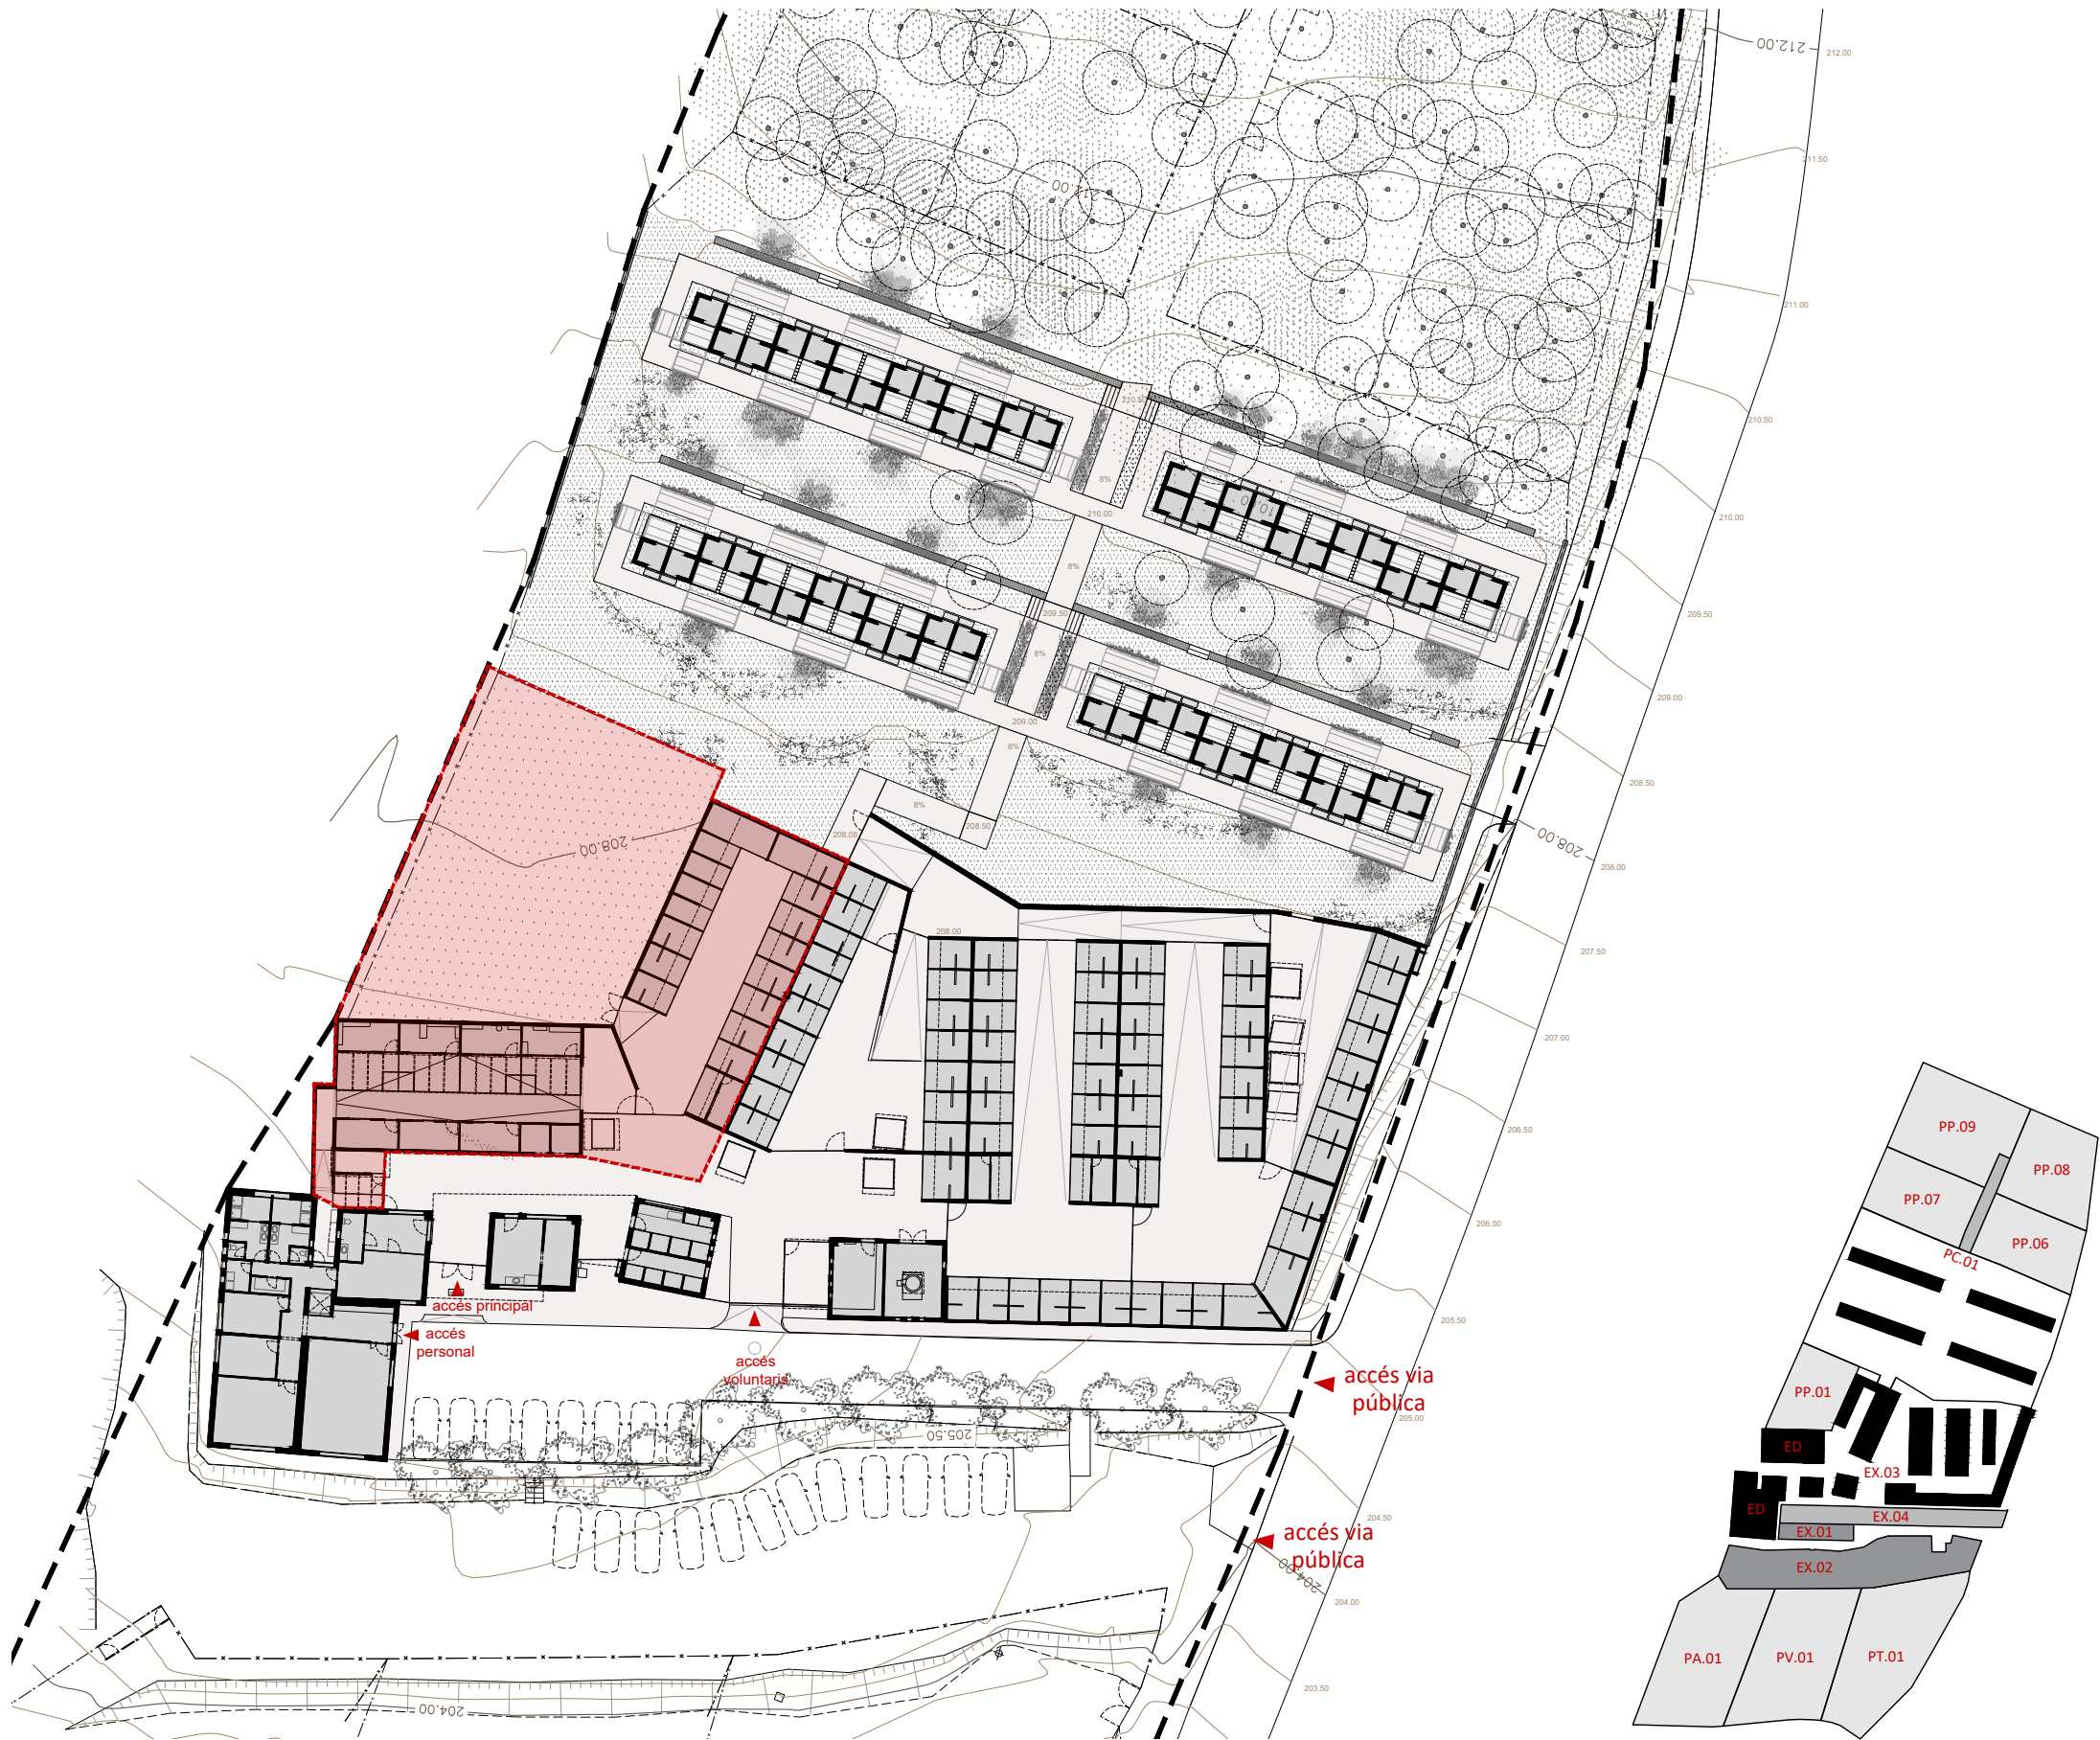
Parcel·la segons cadastre: 20.229 m<sup>2</sup>  
Àmbit d'intervenció = 844,31m<sup>2</sup>

**TOPOGRAFIA. IDENTIFICACIÓ D'ESPAIS, USOS I SUPERFÍCIES**  
E 1:500

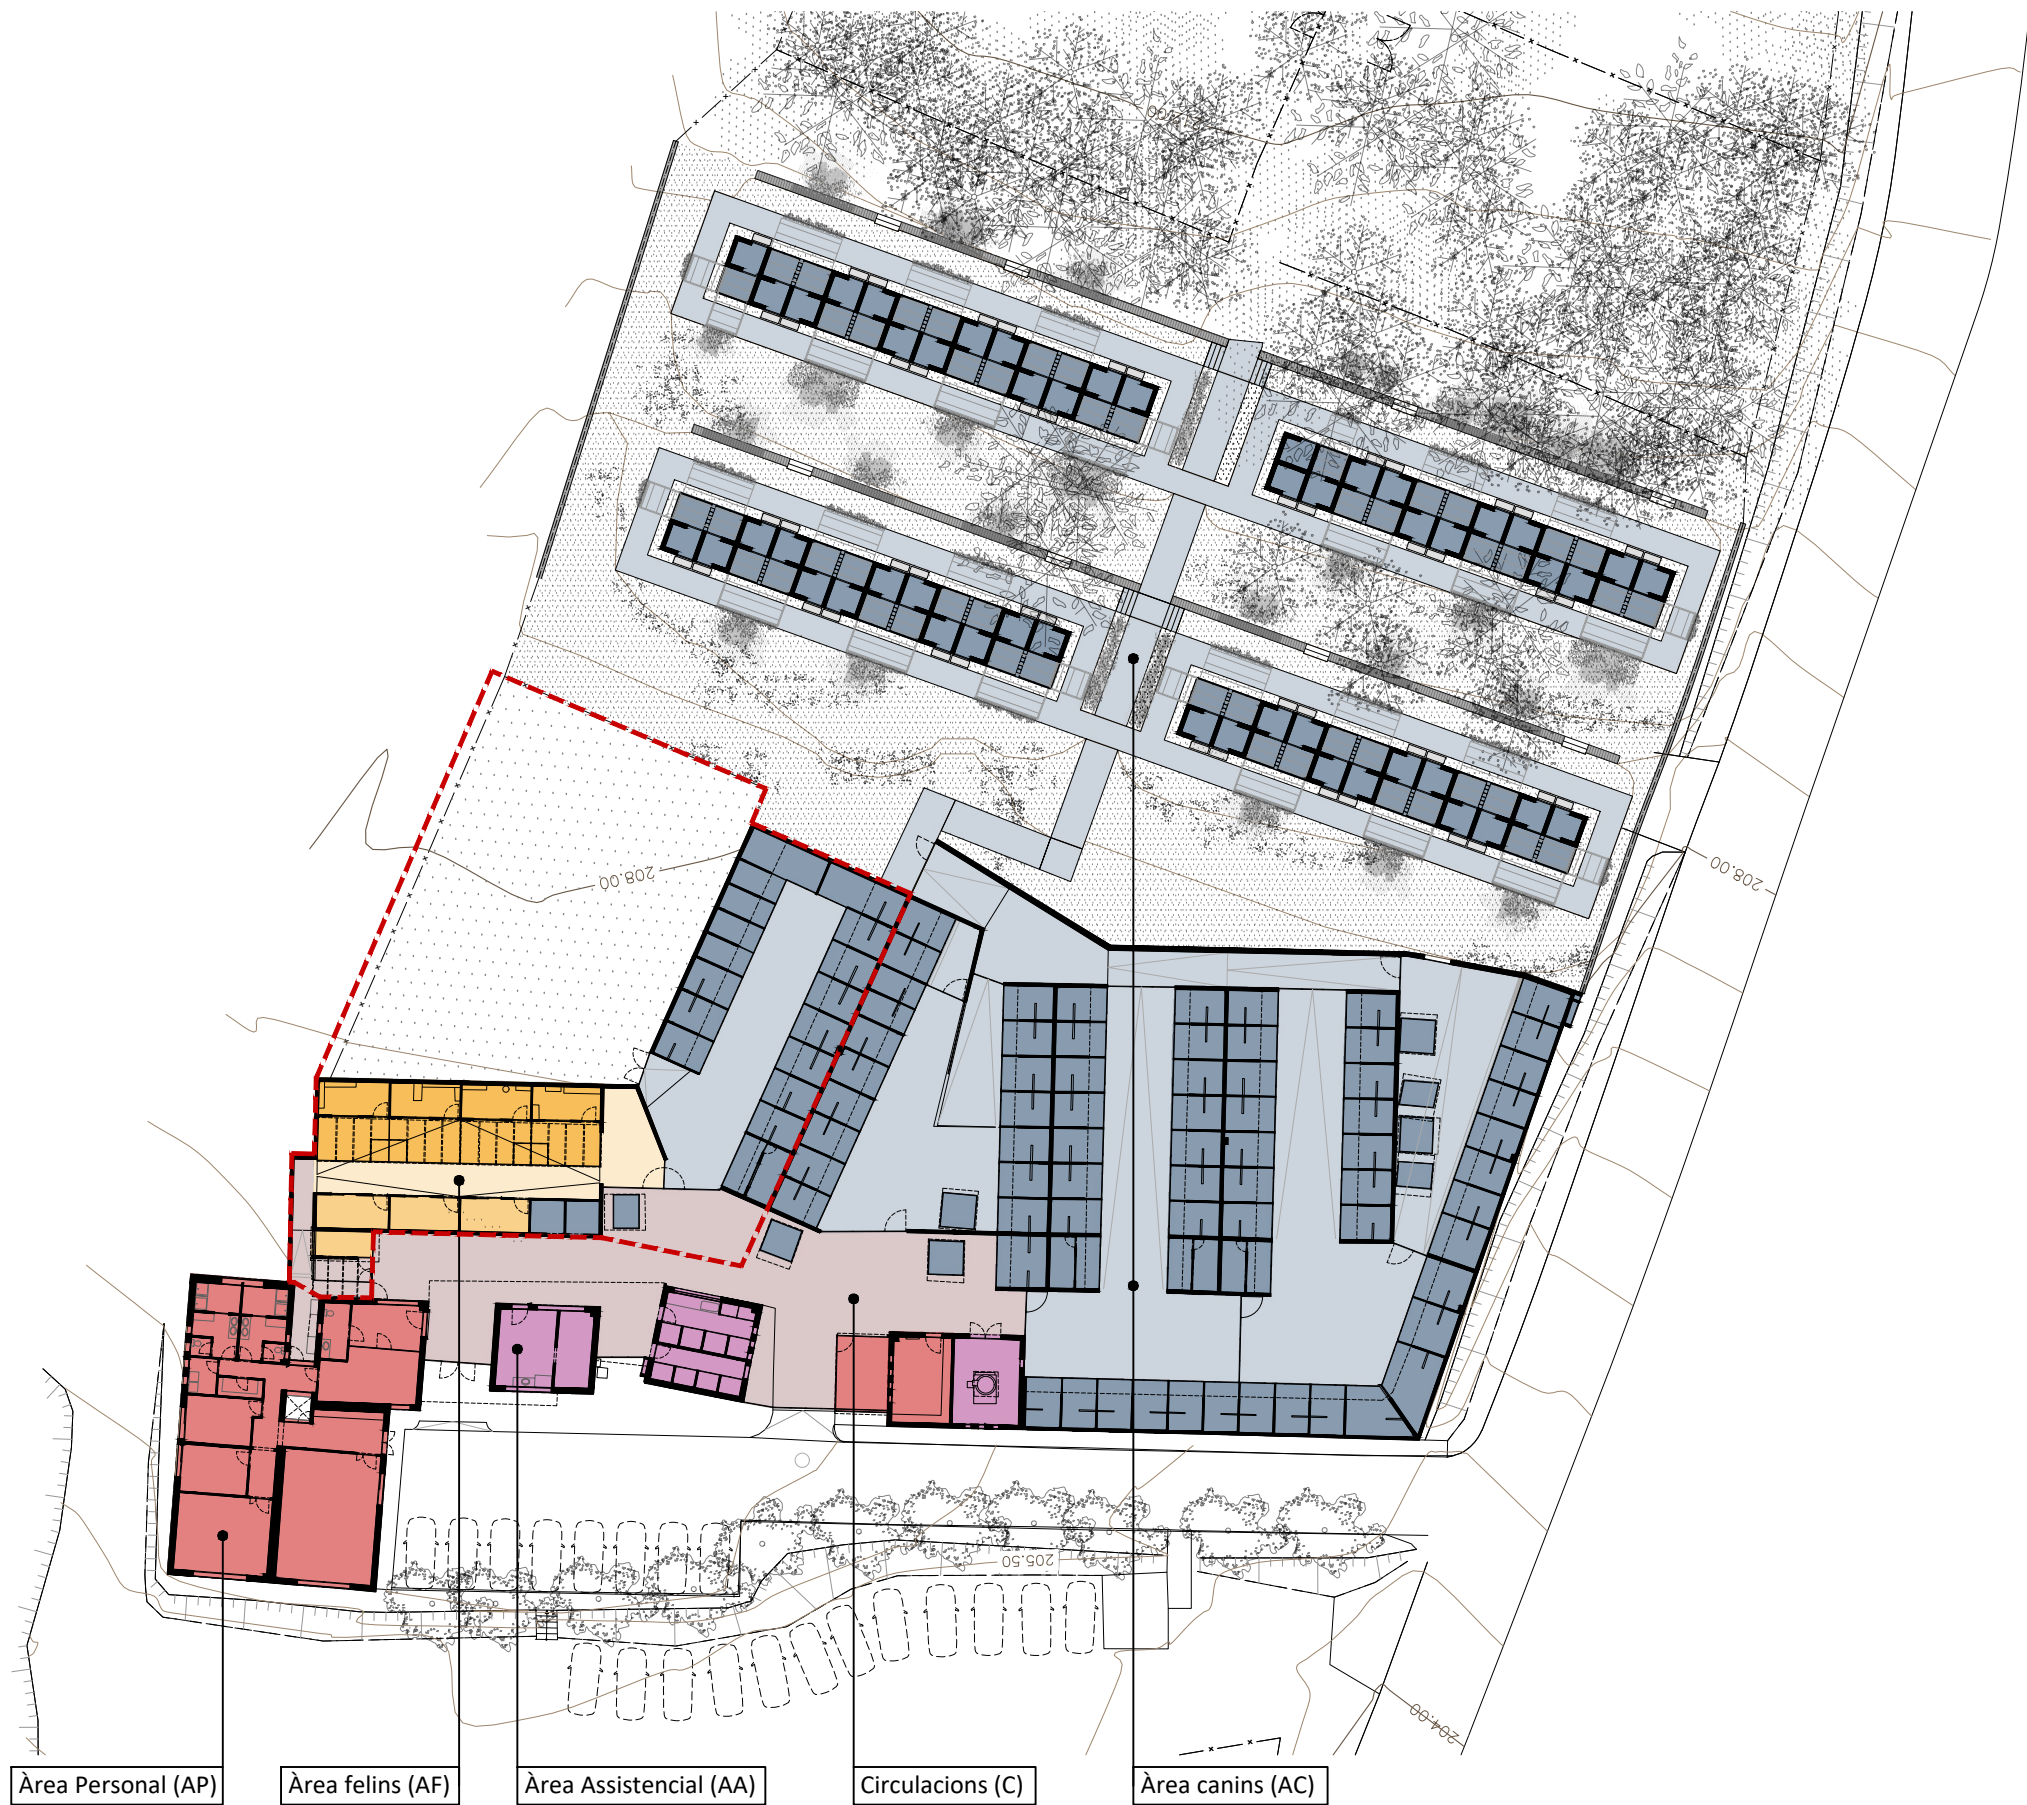
PLANTA GENERAL. IDENTIFICACIÓ D'ÀREES FUNCIONALS/PROGRAMA FUNCIONAL  
E 1:450

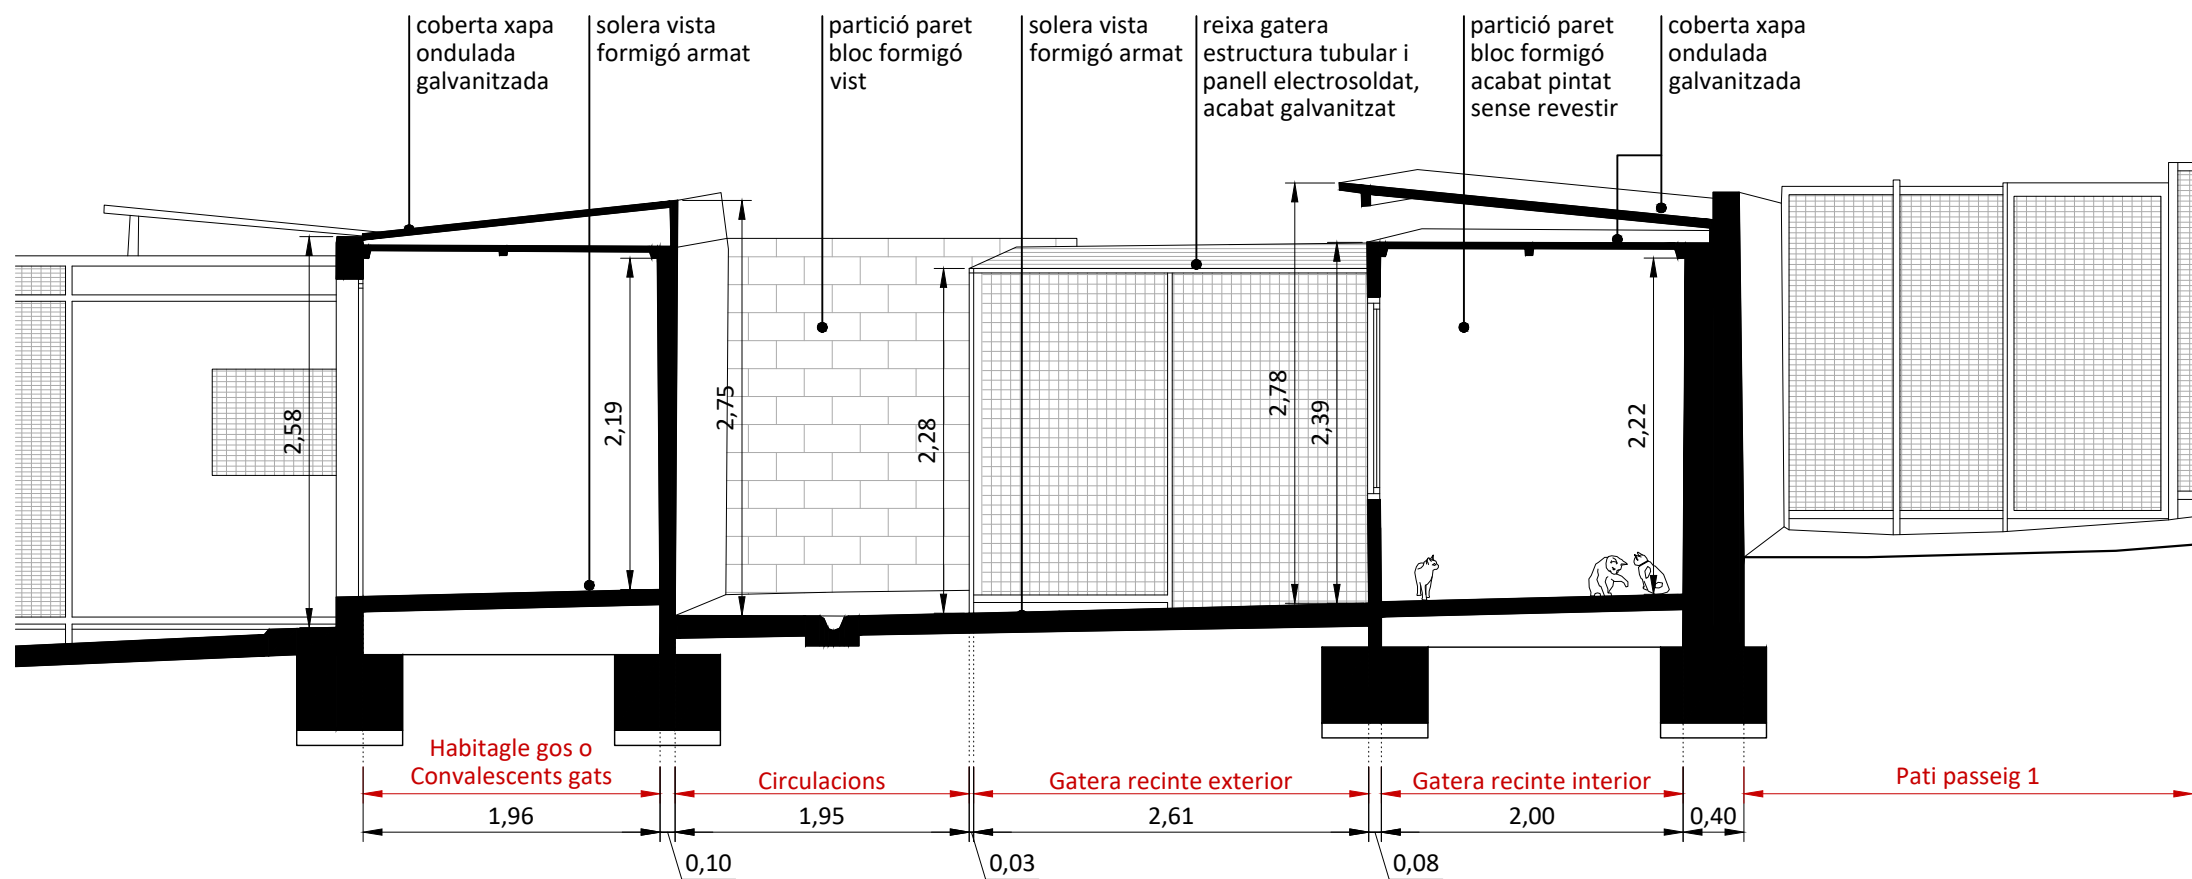
S1-1'. SECCIÓ TRANSVERSAL DETALL. GATERES  
E 1:50

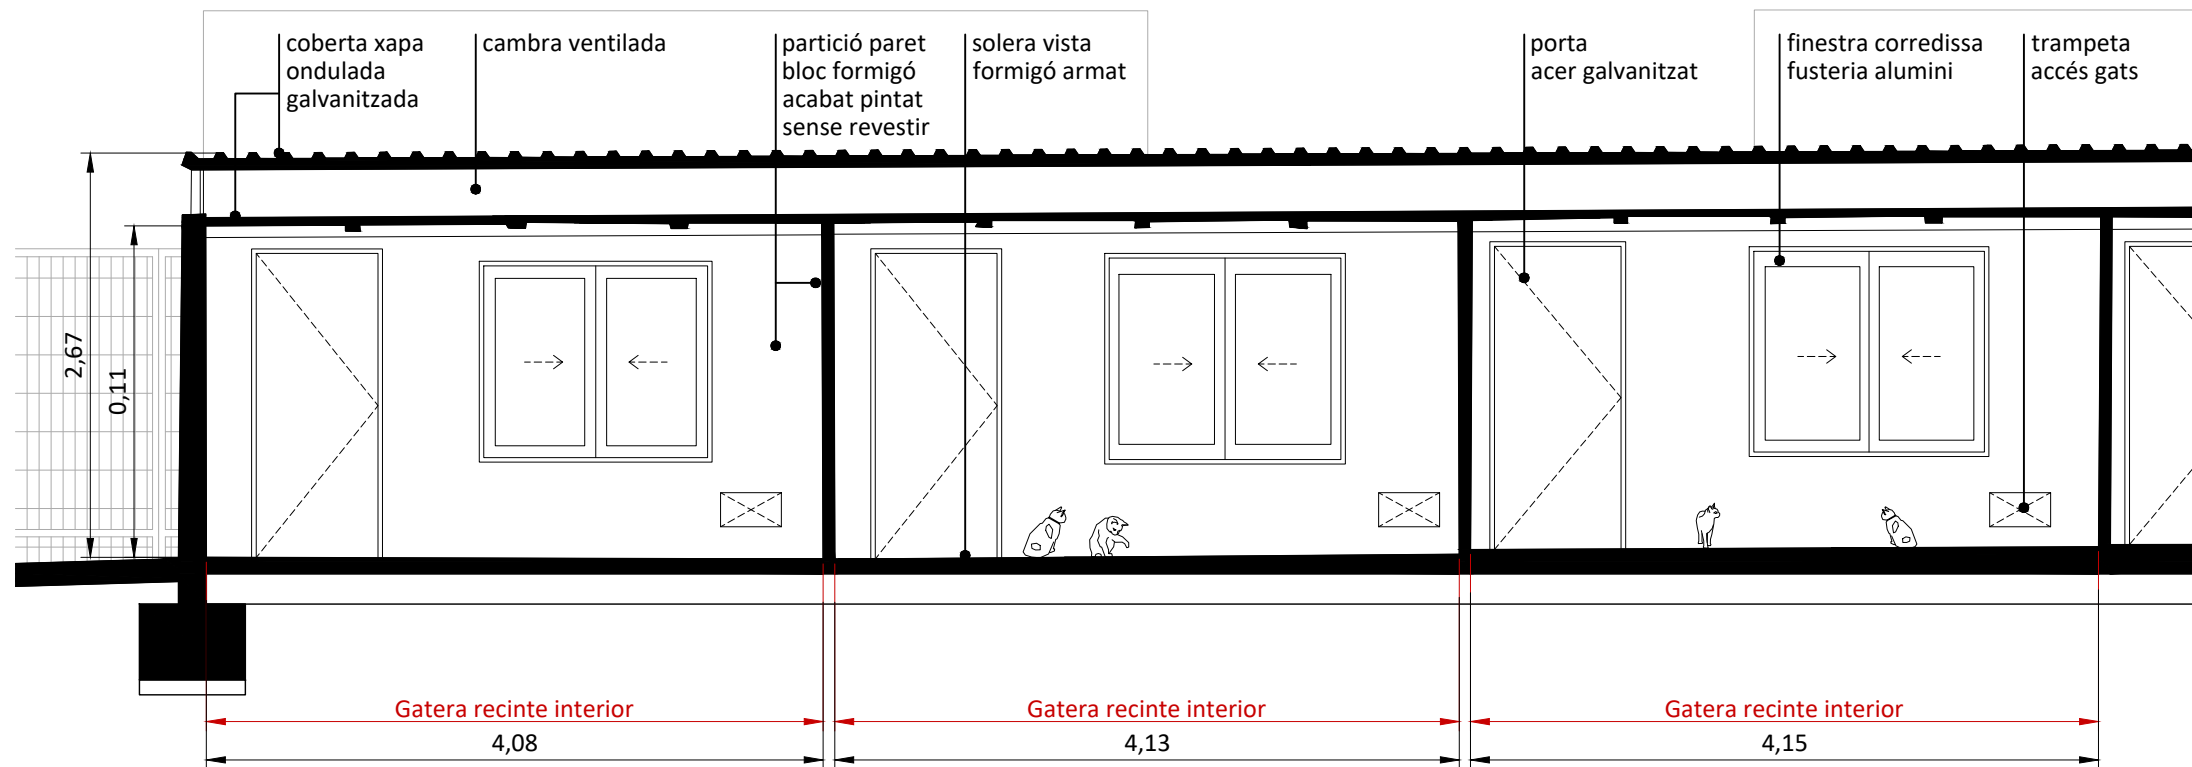
S2-2'. SECCIÓ LONGITUDINAL DETALL. EDIFICI GATERA  
E 1:50

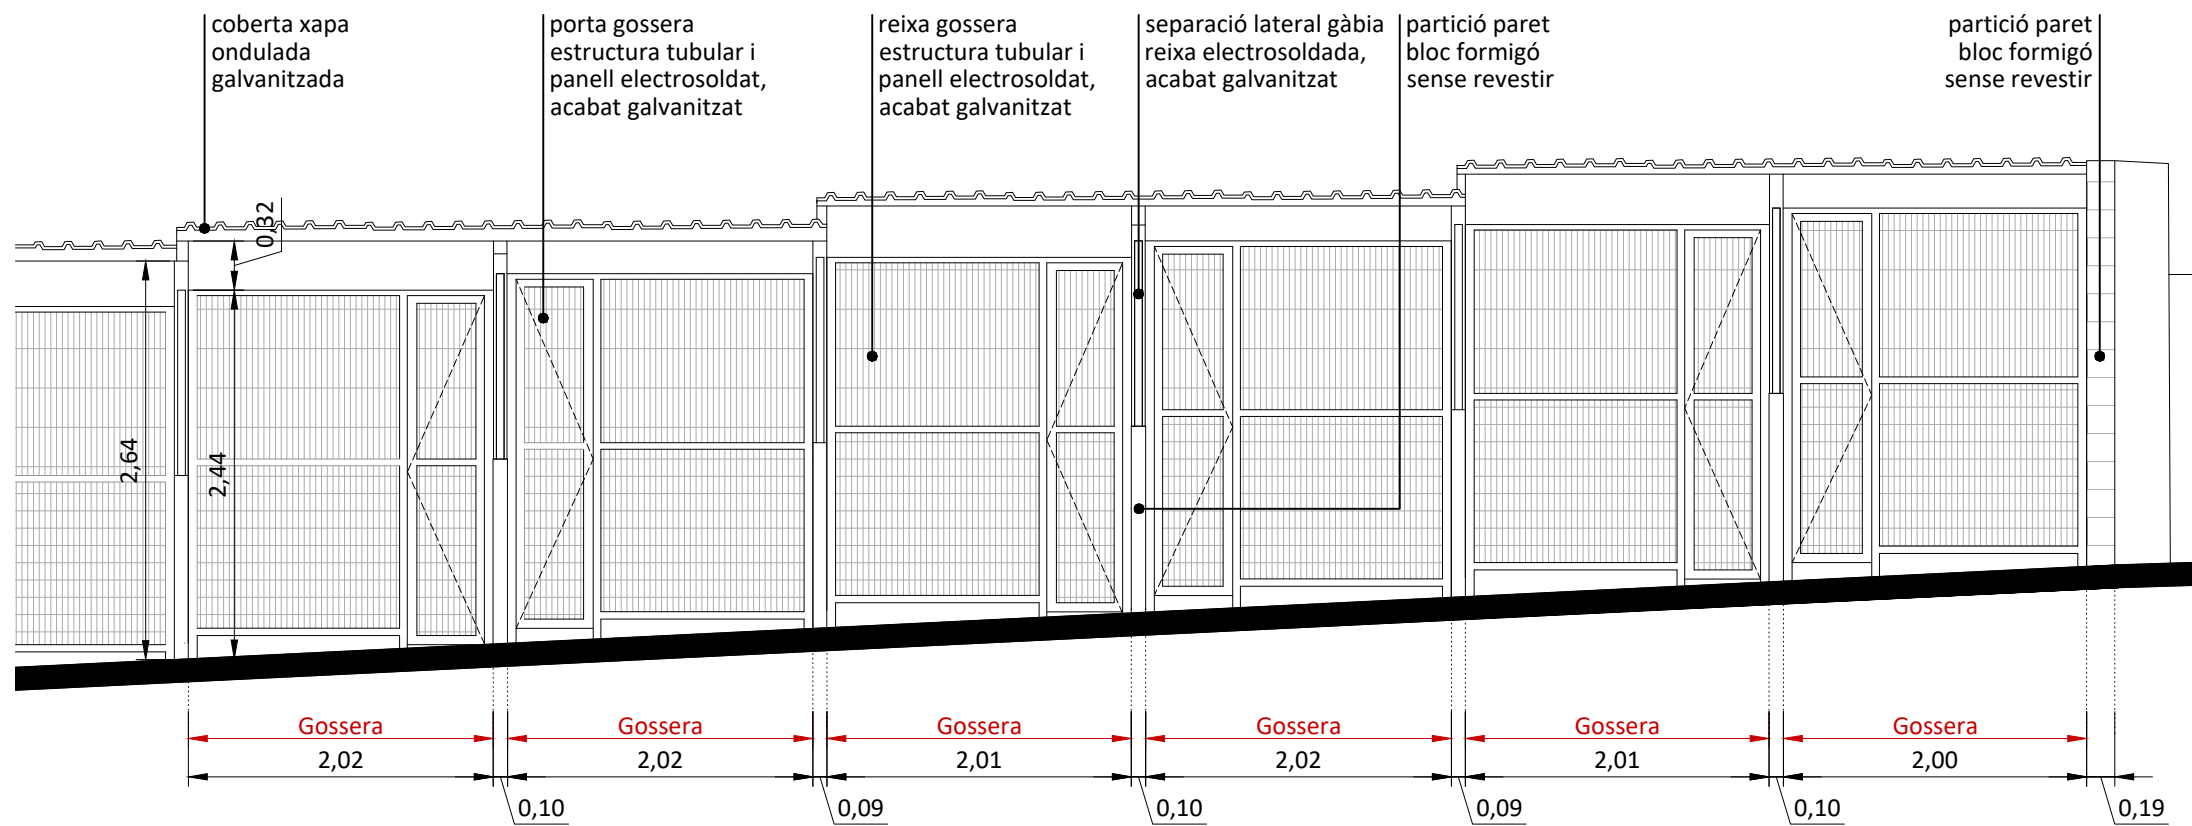
A1-1'. ALÇAT DETALL. GOSSERES  
E 1:50

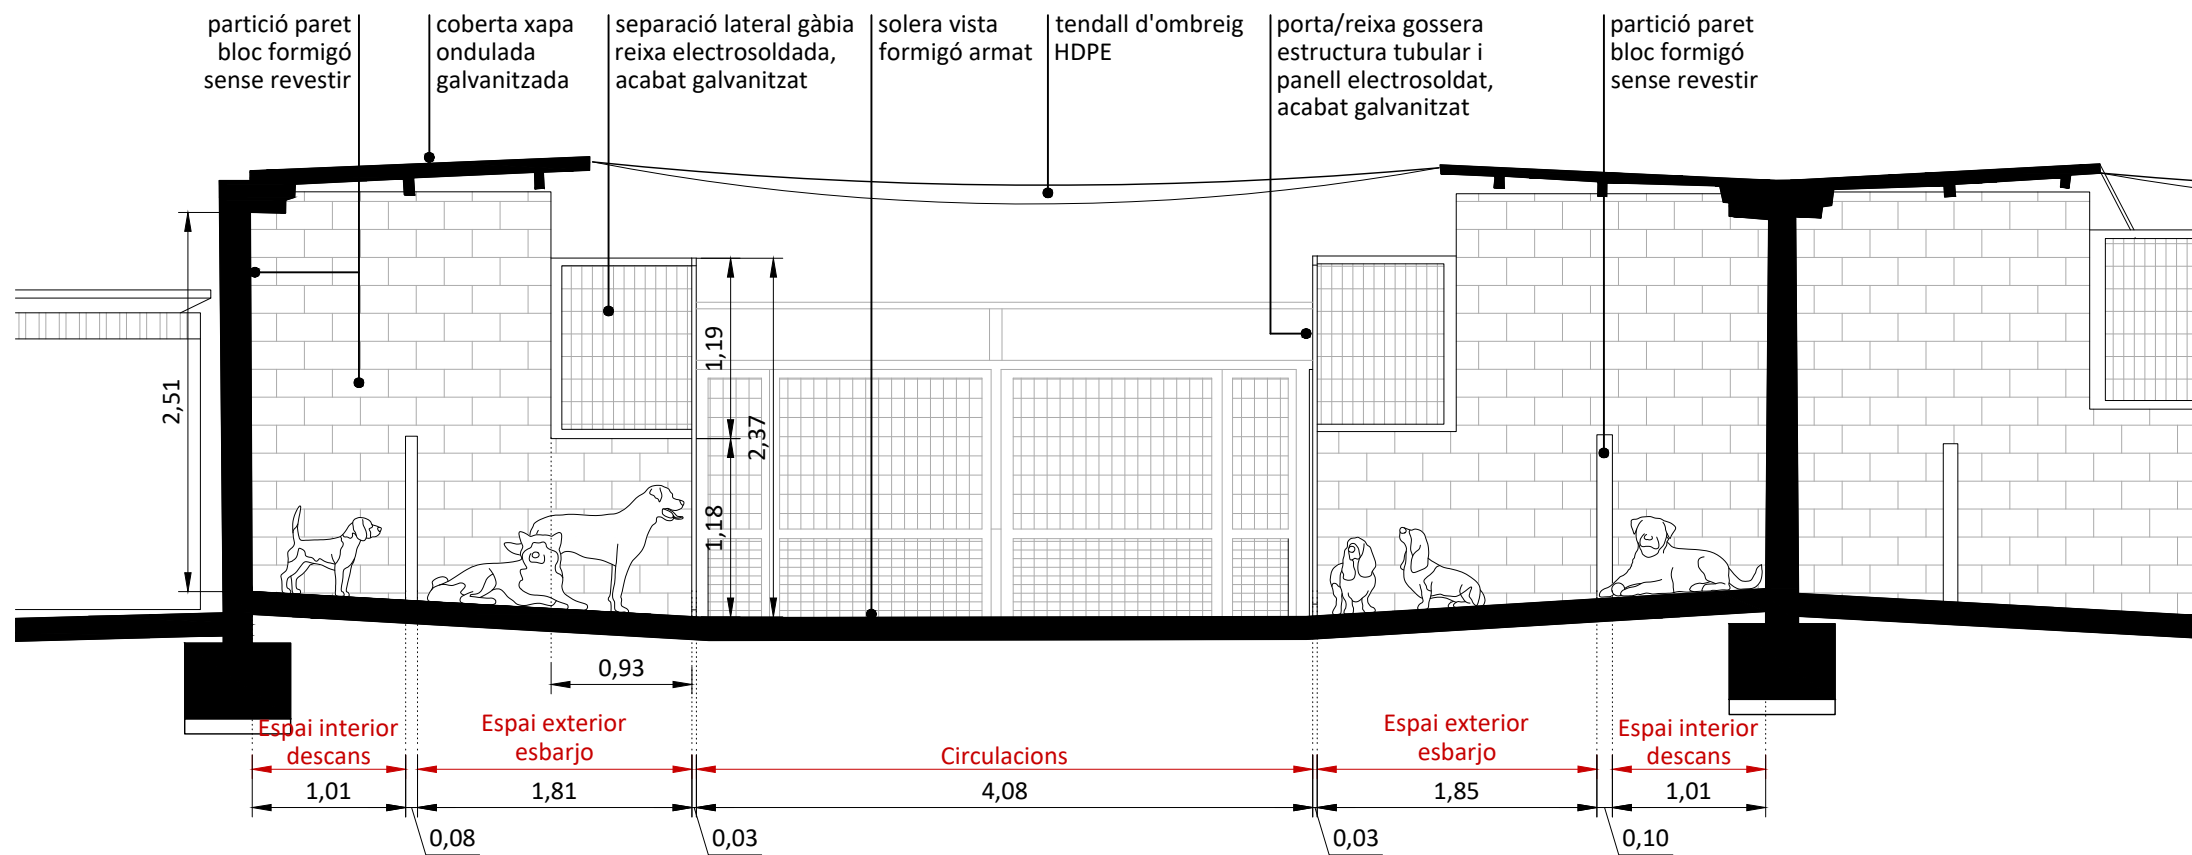
S1-1'. SECCIÓ TRANSVERSAL DETALL. GOSSERES  
E 1:50

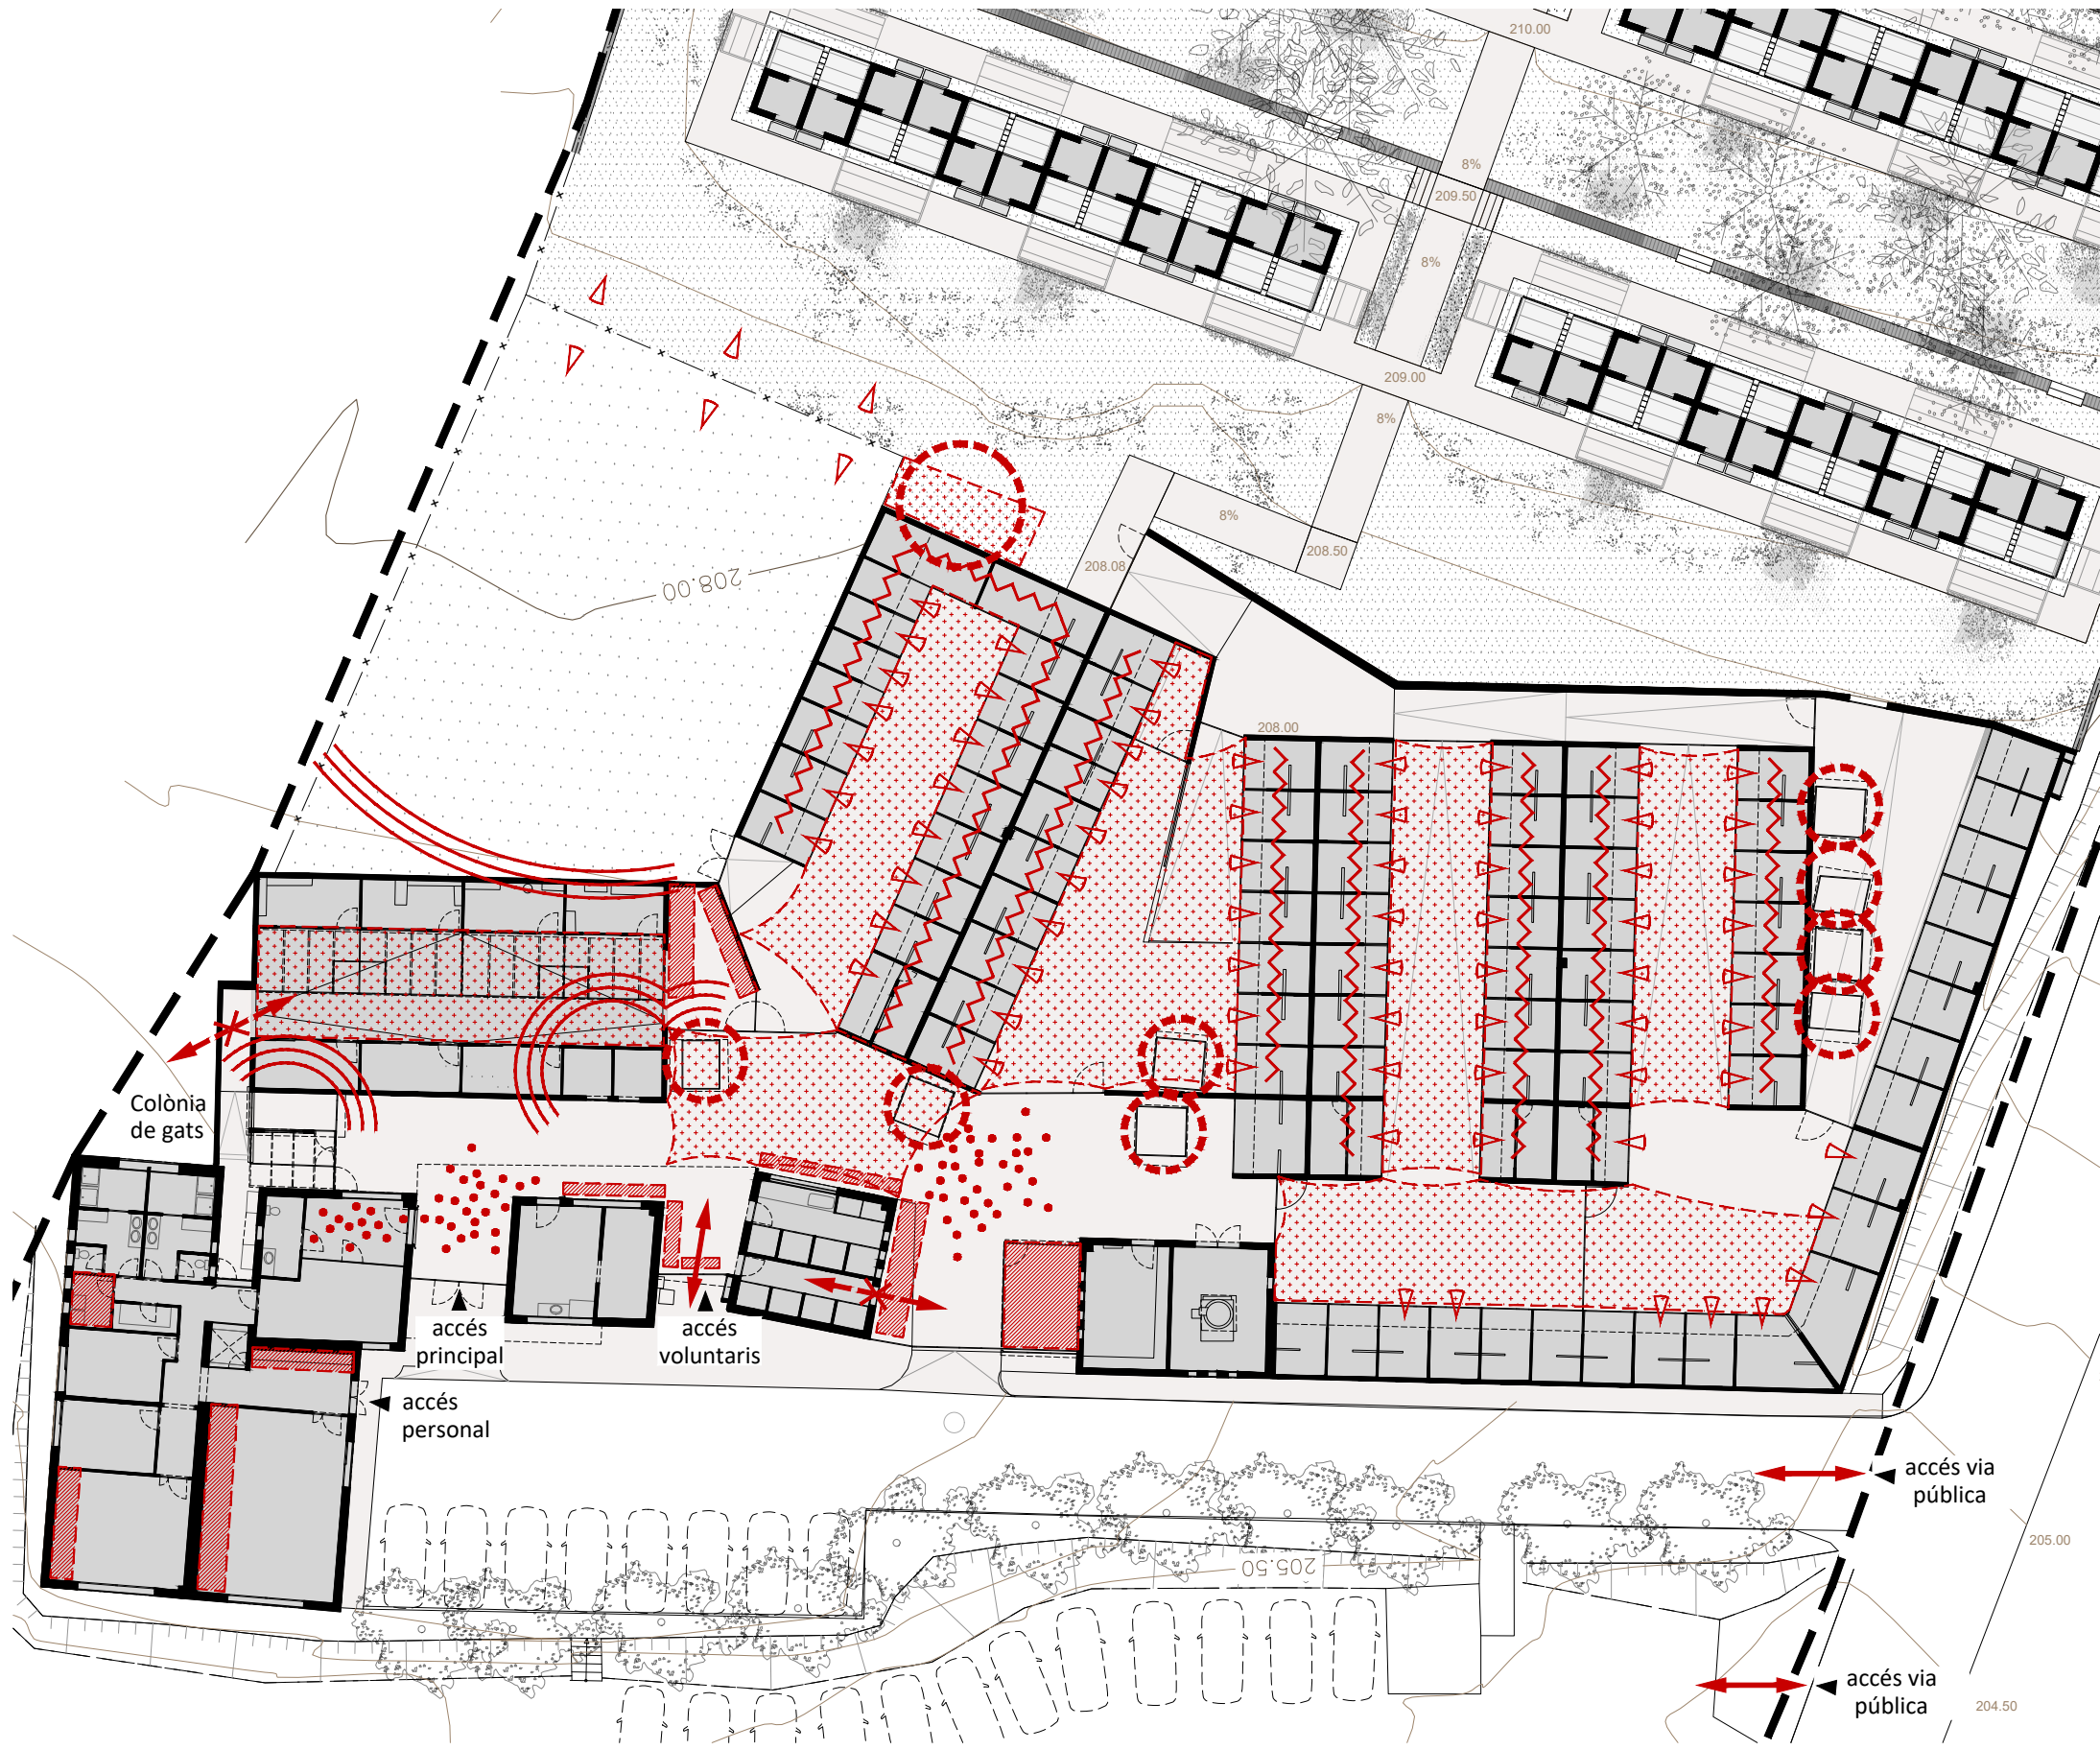
PLANTA GENERAL. IDENTIFICACIÓ D'ÀREES FUNCIONALS  
E 1:300

- Gàbia de gos exempta
- Recorregut bloquejat
- Manca control d'accessos
- Manca d'infraestructura d'emmagatzematge
- Proximitat gossos-gats
- Reverberació / manca aïllament acústic
- Visual directe entre gàbies i/o patis
- Tendalls d'ombreig deficients i/o en mal estat
- Falta d'espai o circulacions denses

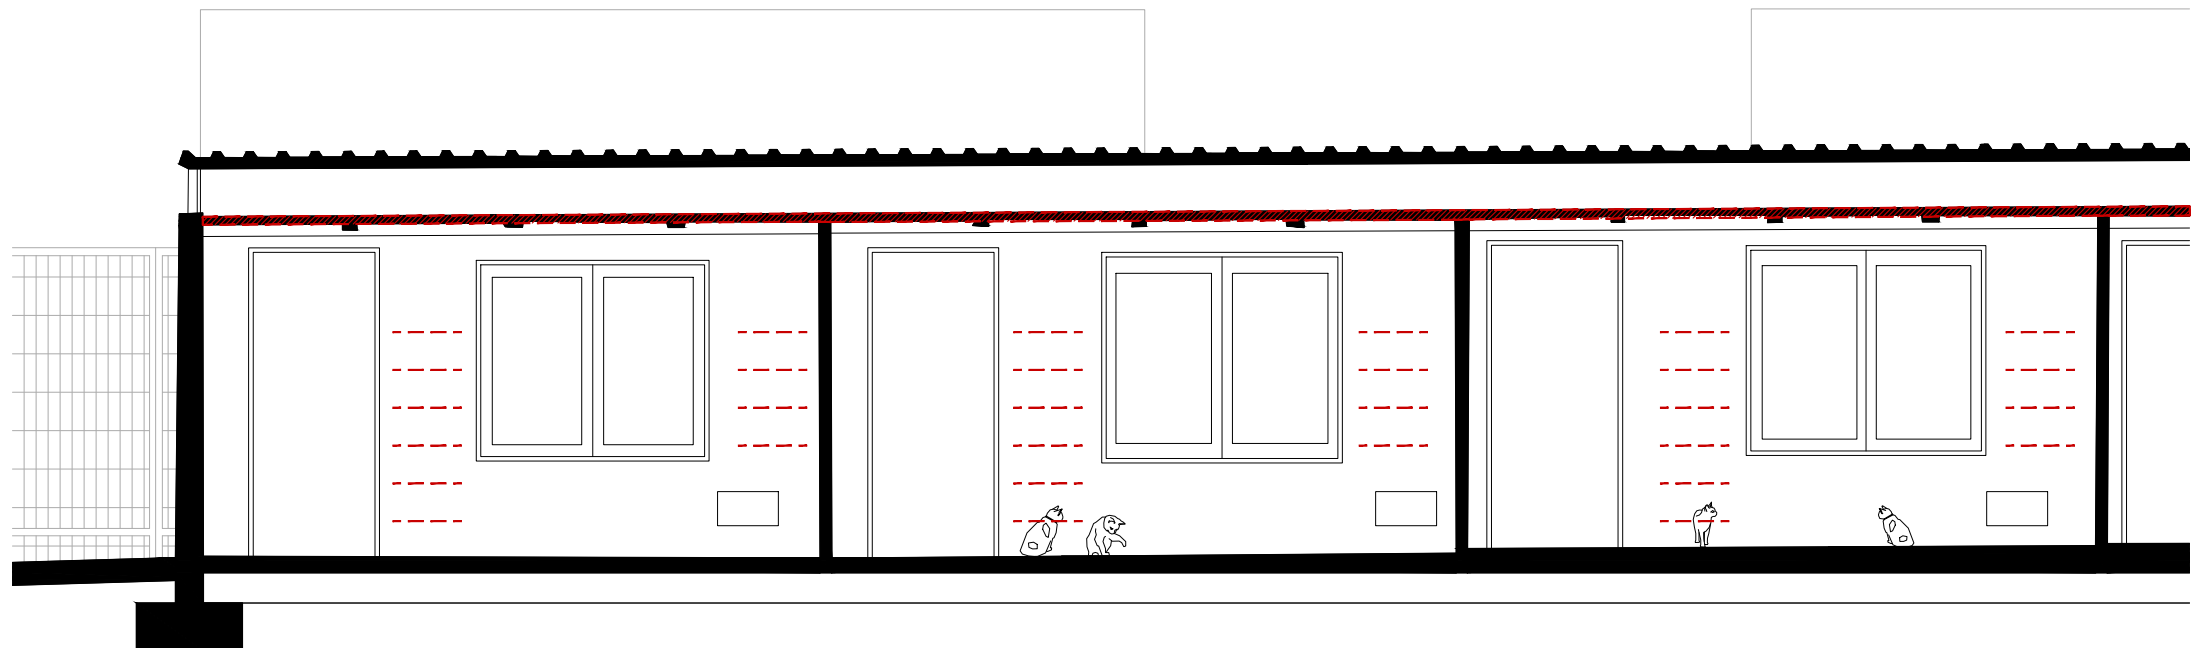
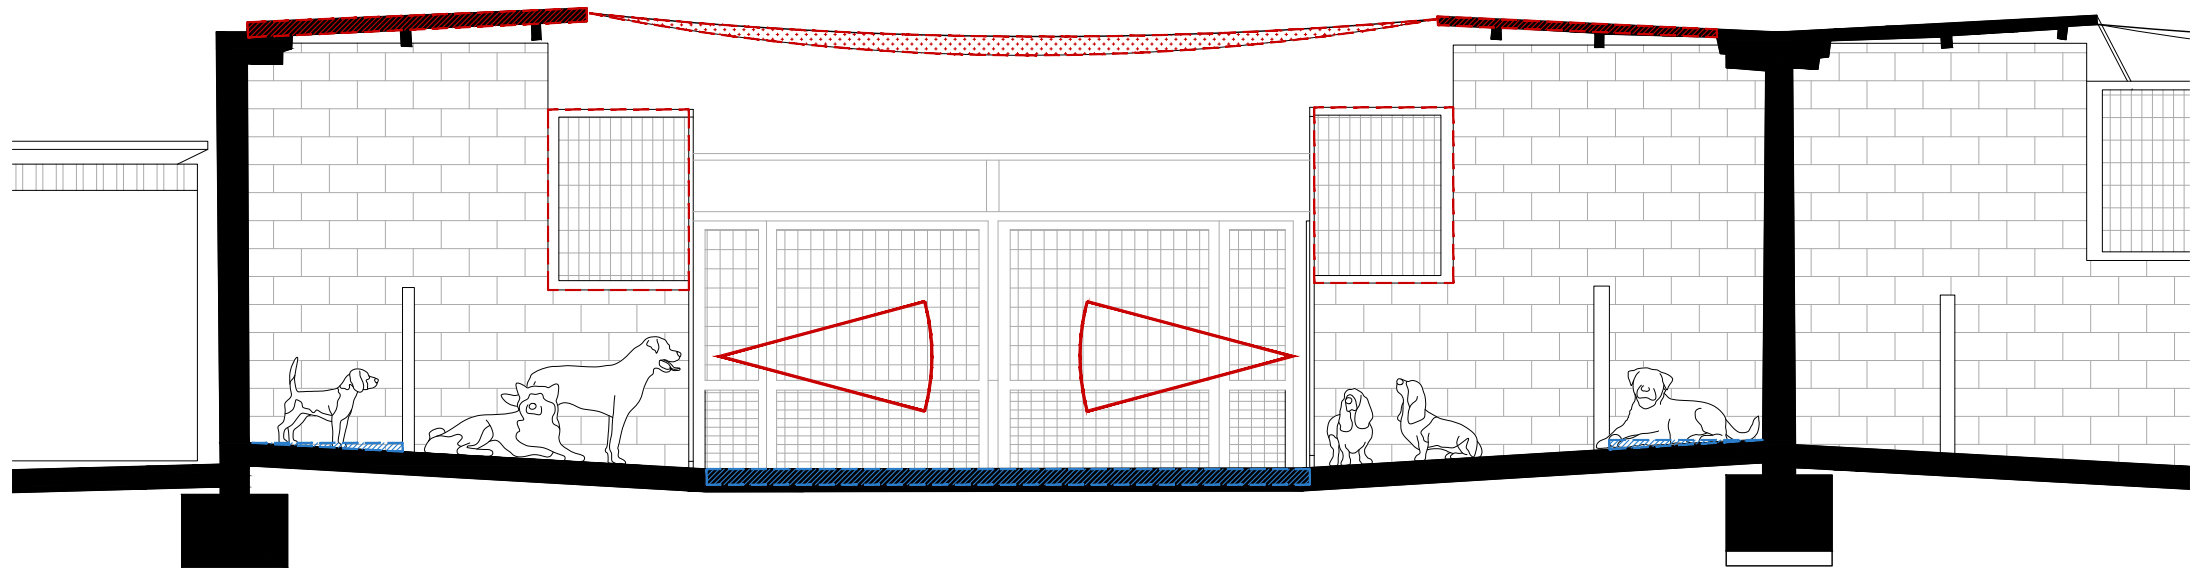
S2-2'. SECCIÓ TRANSVERSAL DETALL. GATERES  
E 1:50

S1-1'. SECCIÓ TRANSVERSAL DETALL. GOSSERES  
E 1:50

- Drenatge ineficient
- Manca d'aïllament tèrmic
- Tendalls d'ombreig deficients
- Visual lateral entre gàbies
- Visual frontal entre gàbies
- Manca d'elements de suport felins

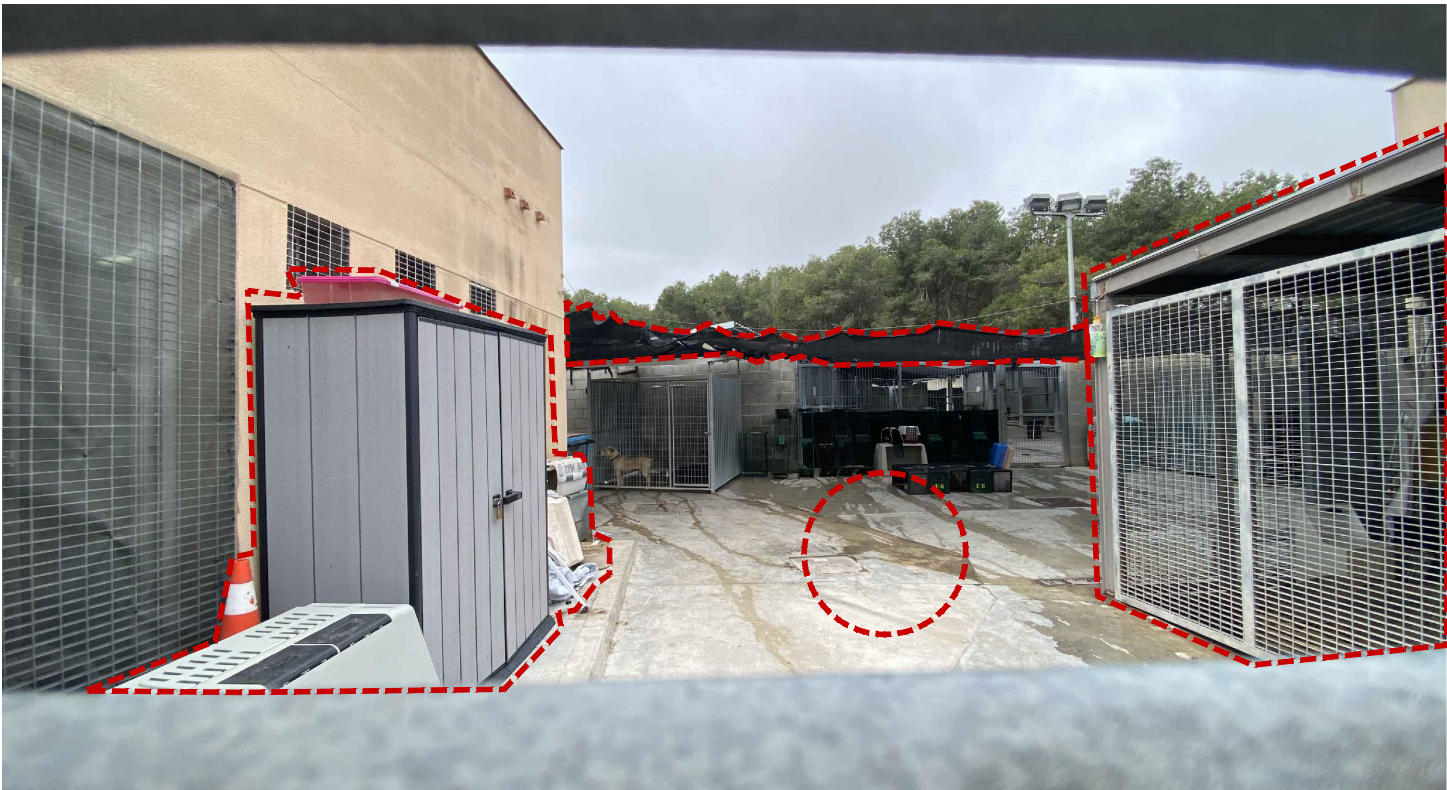
V1. Mobiliari exterior temporal. Manca d'emmagatzematge. Tendalls d'ombreig en mal estat. Paviment no drenant. Gàbies temporals per sobrepoblació canina. Font: GAA 17/06/24

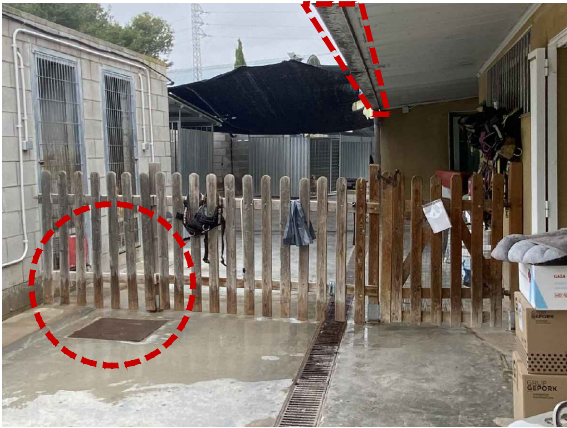
V2. Tanca de fusta degradada per contacte aigua. Font: GAA 17/06/24

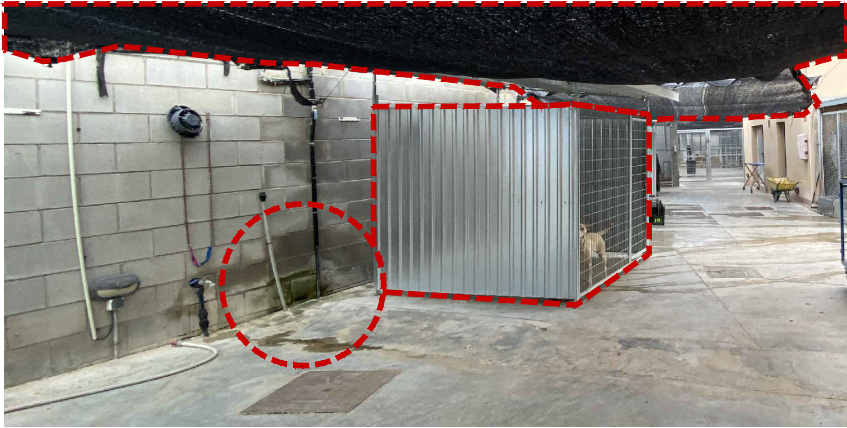
V3. Gàbies temporals. Fuita d'aigua amb patina biogènica i tendalls en mal estat. Font: GAA 17/06/24
