MILLORA DEL CENTRE D'ACOLLIDA D'ANIMALS DOMÈSTICS (CAAD). FASE II.

## PROJECTE BÀSIC I EXECUTIU

**UTE GUITART ARQUITECTURA I ASS & MASALA CONSULTORS**

ÍNDEX DOCUMENTACIÓ GRÀFICA

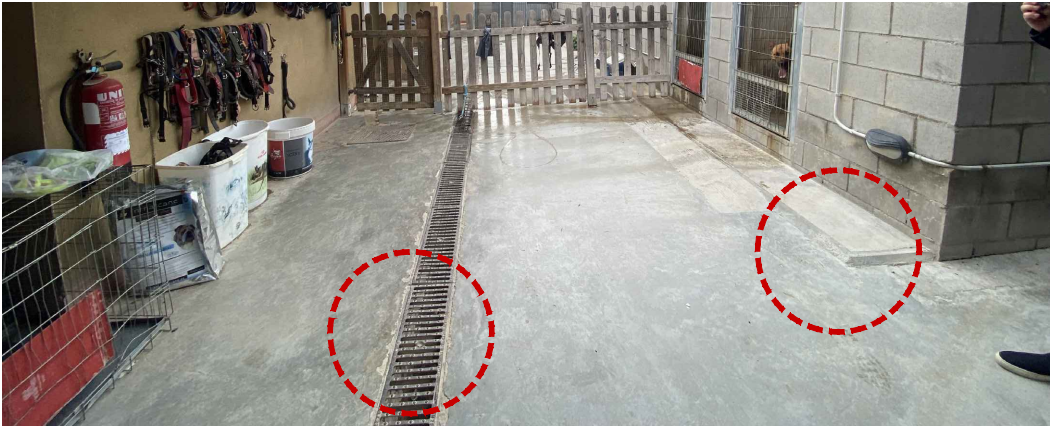
V4. Degradacions i irregularitats en paviment. Font: GAA 17/06/24

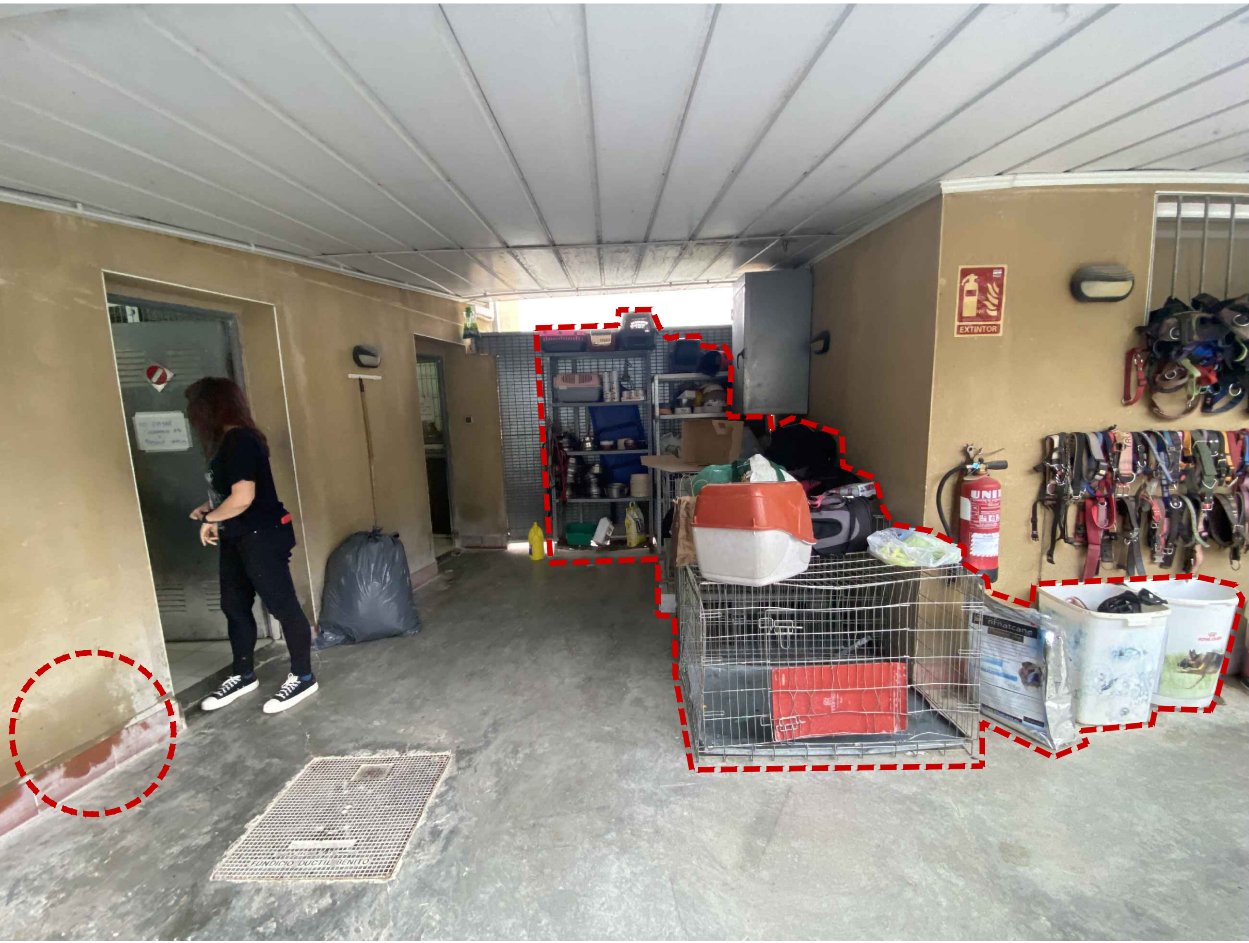
V5. Manca d'emmagatzematge. Degradació de paraments verticals per orins de gos. Mal accés a extintors. Font: GAA 17/06/24

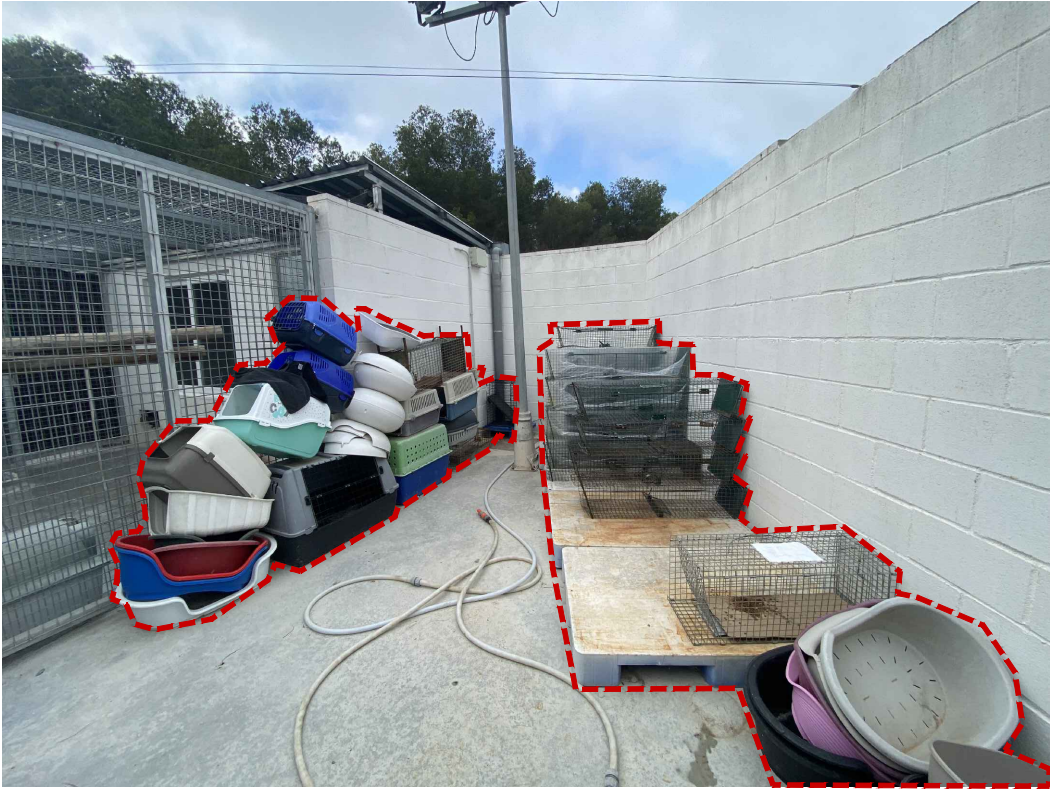
V1. Manca d'emmagatzematge  
Font: GAA 17/06/24

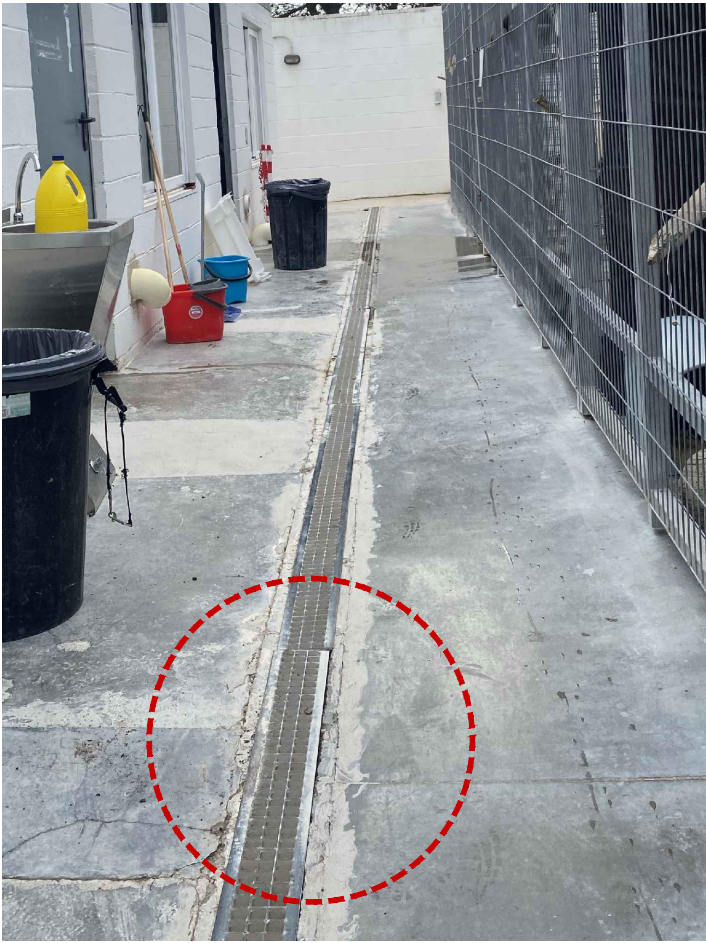
V2. Paviments exteriors degradats  
Font: GAA 17/06/24

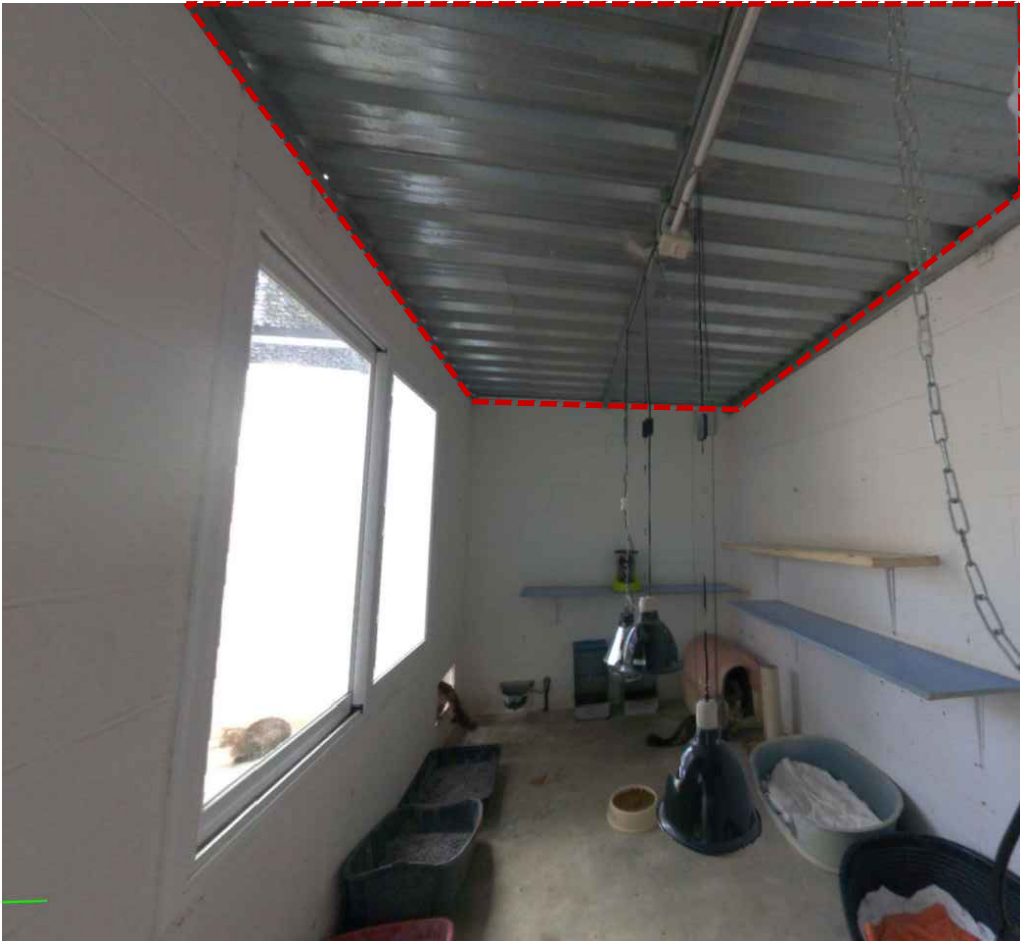
V3. Manca d'aïllament tèrmic a la coberta  
Font: GAA 17/06/24

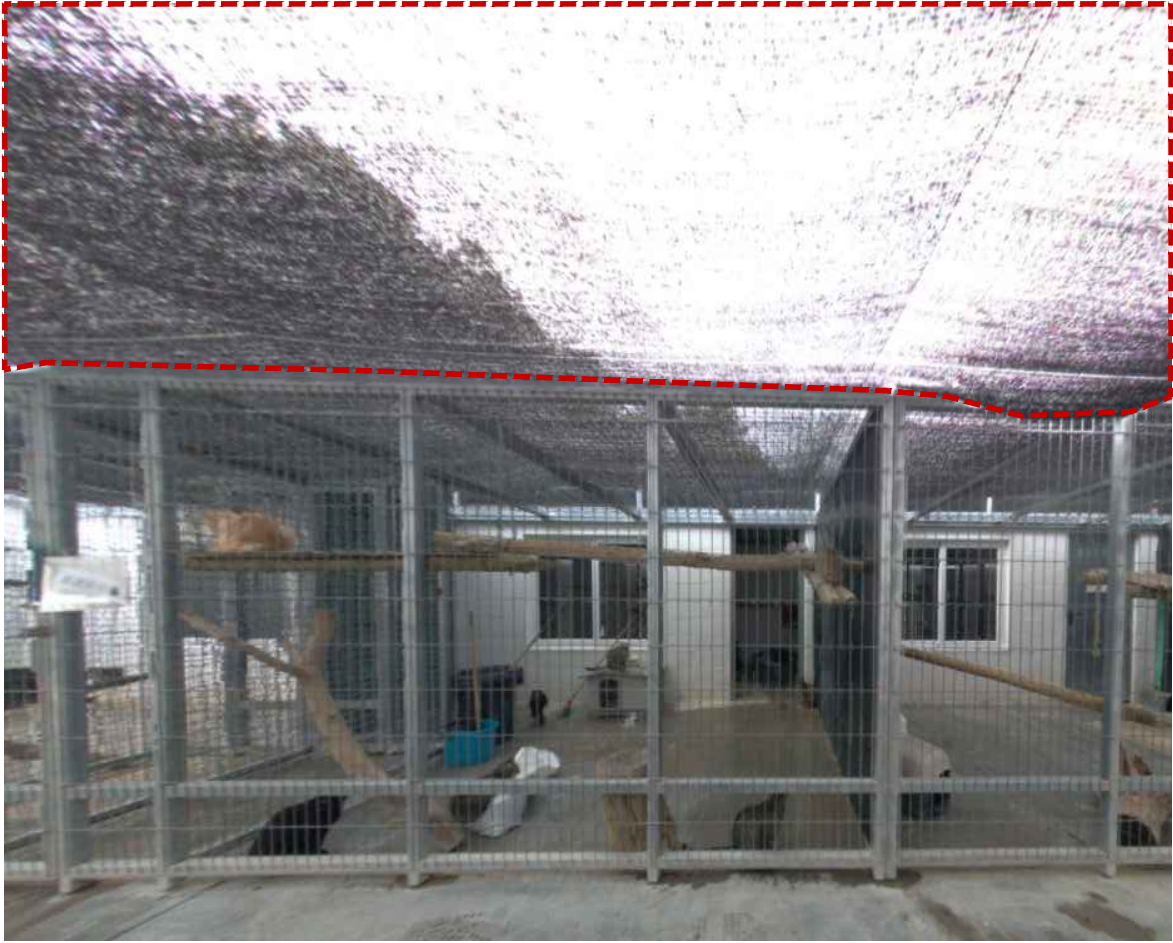
V3. Tendalls d'ombra provisionals en mal estat  
Font: GAA 17/06/24

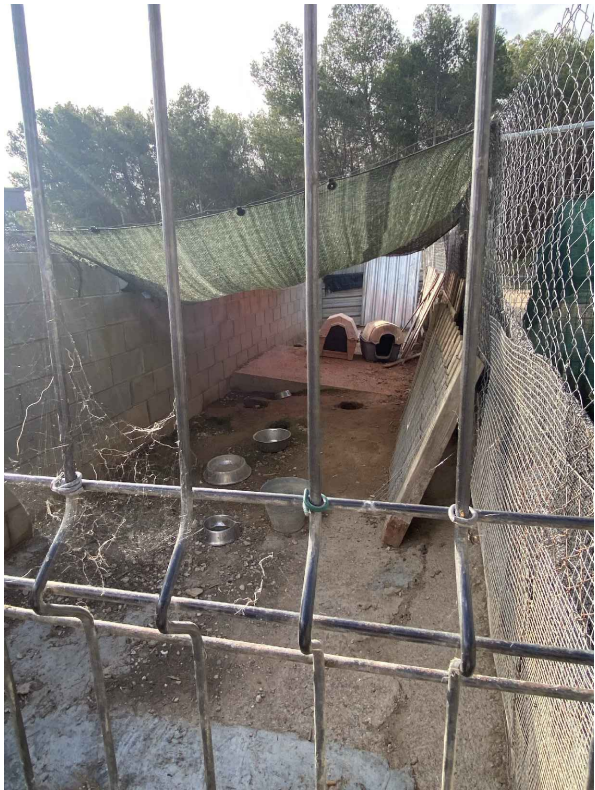
V1. Habitable de gos fora d'ordenació per sobre població  
Font: GAA 17/06/24

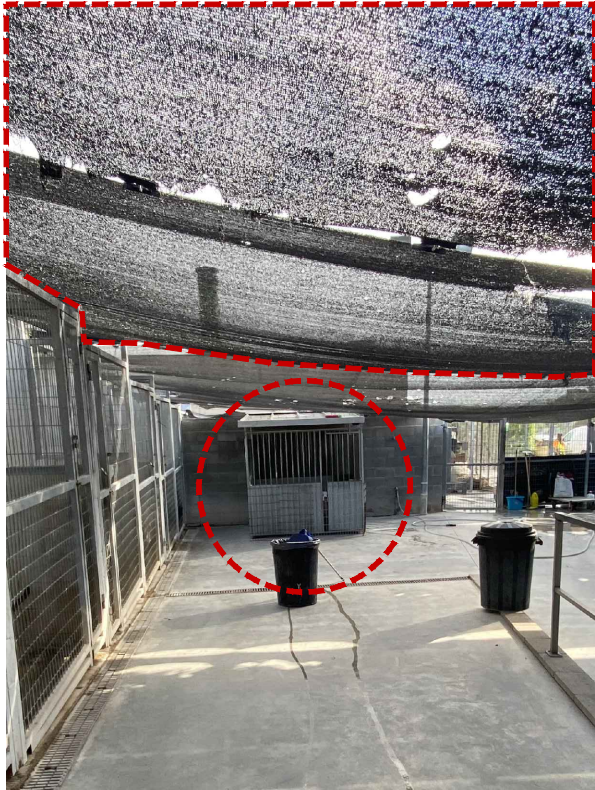
V2. Habitable de gos fora d'ordenació per sobre població i tendalls en mal estat. Font: GAA 17/06/24

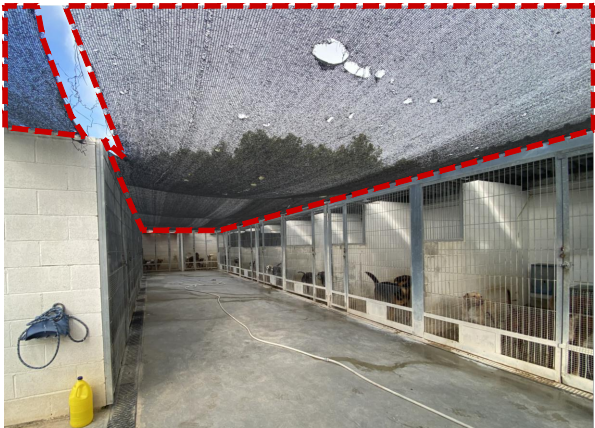
V3. Tendalls d'ombreig deficients i en mal estat  
Font: GAA 17/06/24

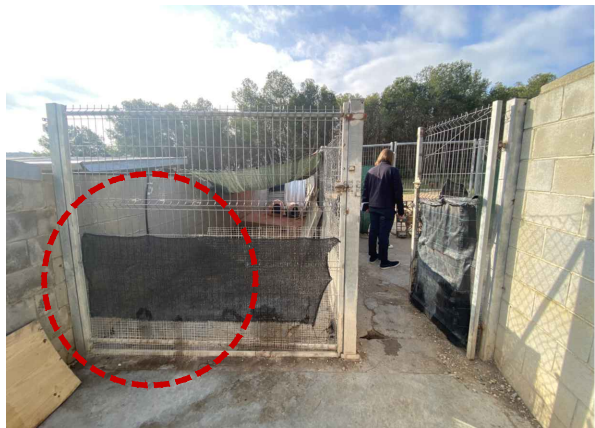
V4. Mesures provisionals per obstrucció visual  
Font: GAA 17/06/24

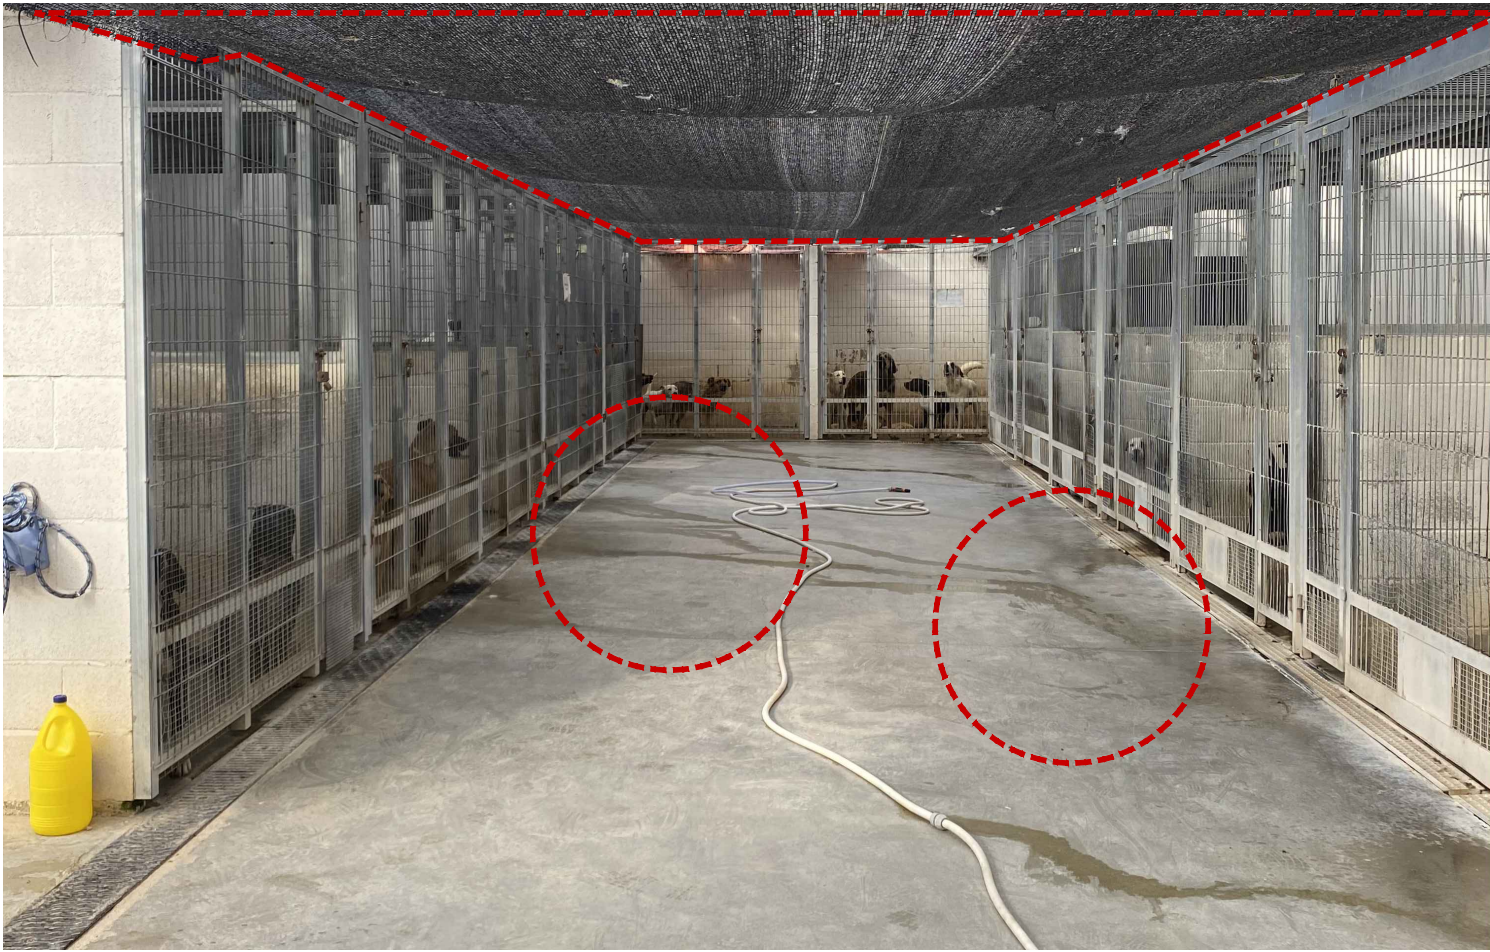
V7. Pendents i drenatge superficial insuficient. Gosses enfrontades amb problemàtiques de visuals directes.  
Font: GAA 17/06/24

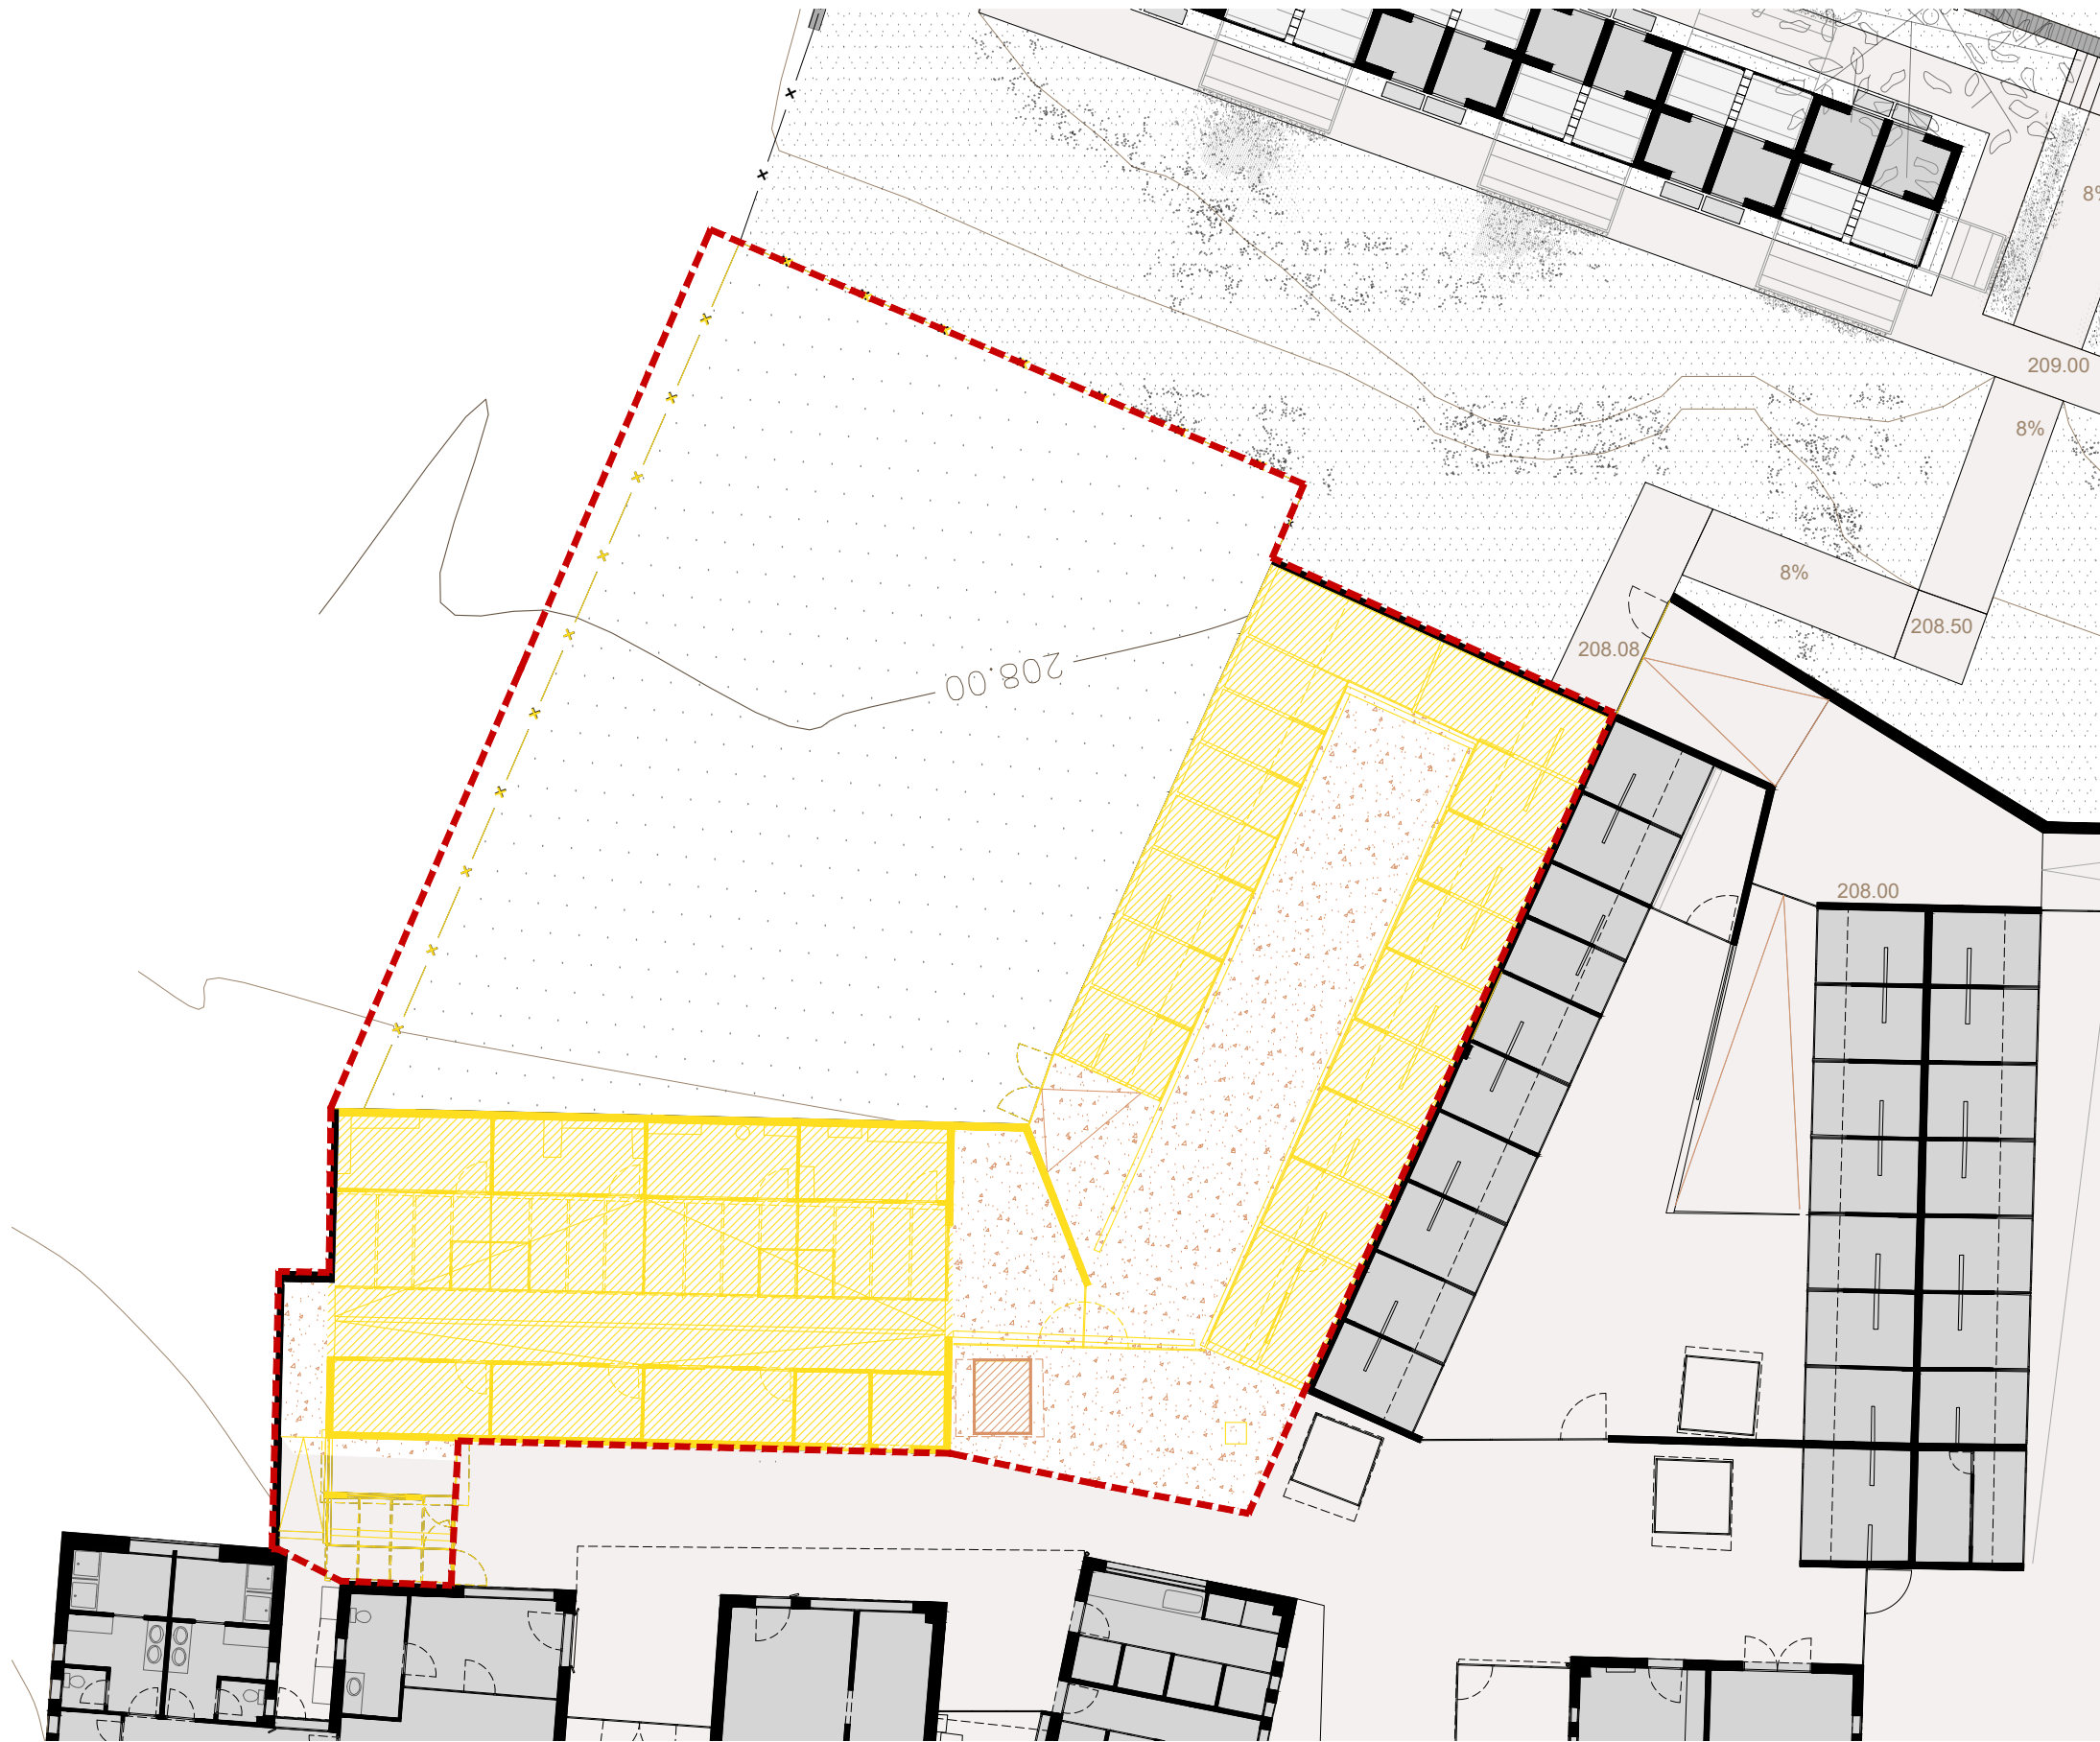
PLANTA GENERAL. IDENTIFICACIÓ D'ACTUACIONS  
E 1:200

- Desmuntatge i Acopi per a reutilització**
- Gàbies a reutilitzar
  - Enderroc solera de formigó amb matxucat i acopi d'àrid per reaprofitment in situ
- Enderrocs**
- Murs
  - Altres elements constructius
  - Edificacions

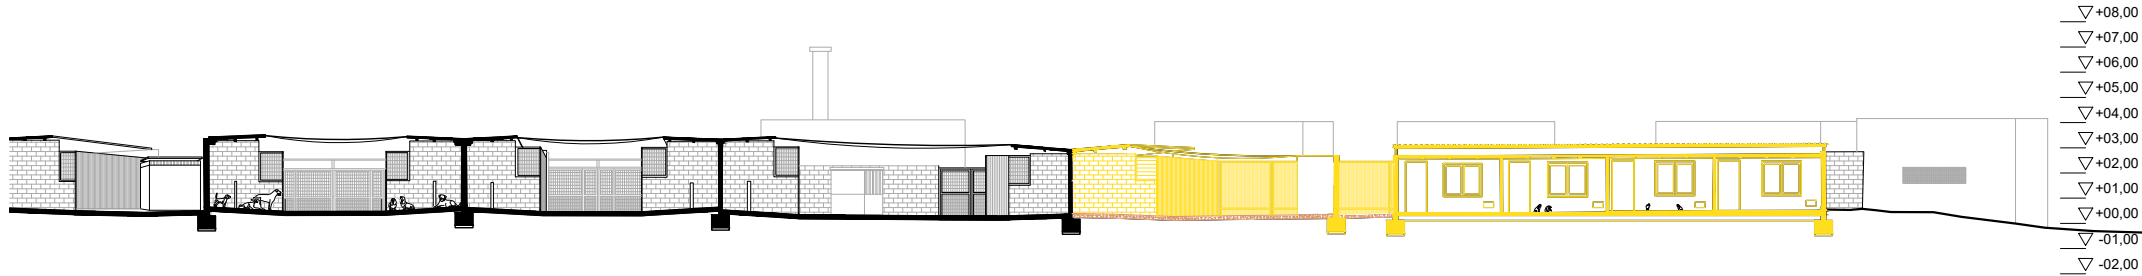
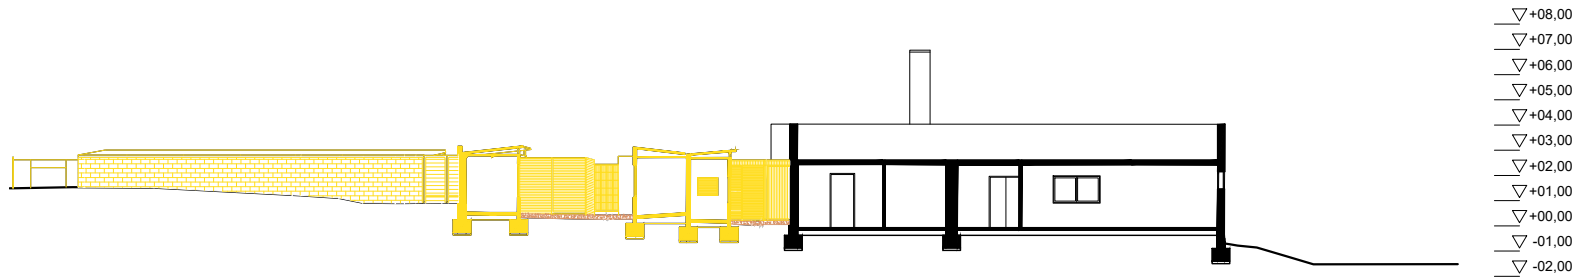
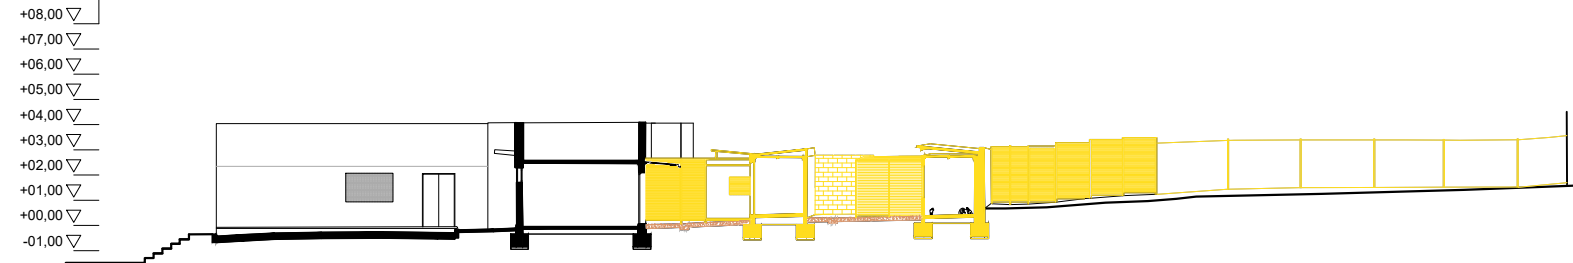
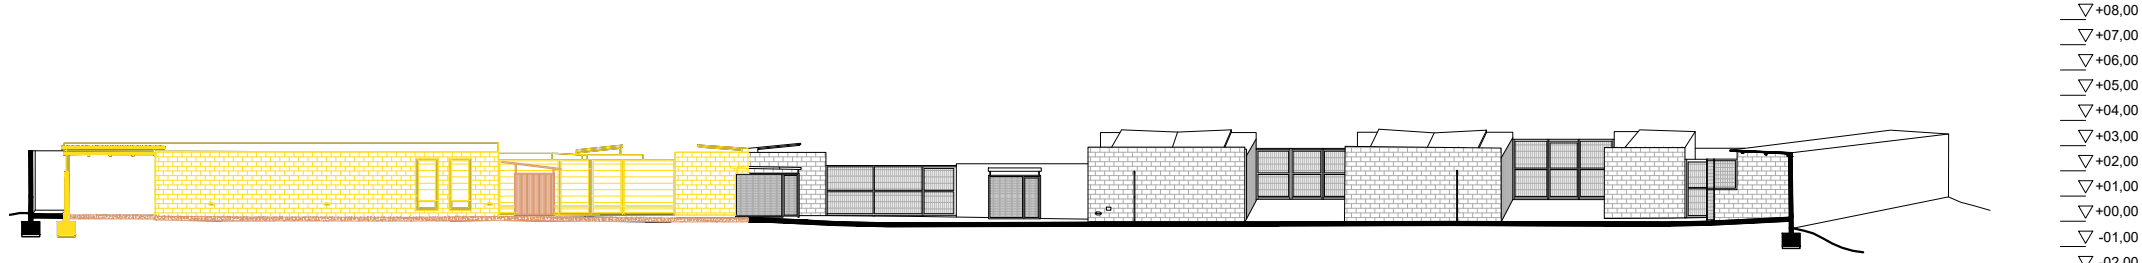
S2-2'. SECCIÓ TRANSVERSAL. IDENTIFICACIÓ D'ACTUACIONS  
E 1:300

S3-3'. SECCIÓ LONGITUDINAL. IDENTIFICACIÓ D'ACTUACIONS  
E 1:300

S5-5'. SECCIÓ LONGITUDINAL. IDENTIFICACIÓ D'ACTUACIONS  
E 1:300

S6-6'. SECCIÓ TRANSVERSAL. IDENTIFICACIÓ D'ACTUACIONS  
E 1:300

- Desmuntatge i Acopi per a reutilització**
- Gàbies a reutilitzar
  - Enderroc solera de formigó amb matxucat i acopi d'àrid per reaprofitment in situ
- Enderrocs**
- Murs
  - Altres elements constructius
  - Edificacions

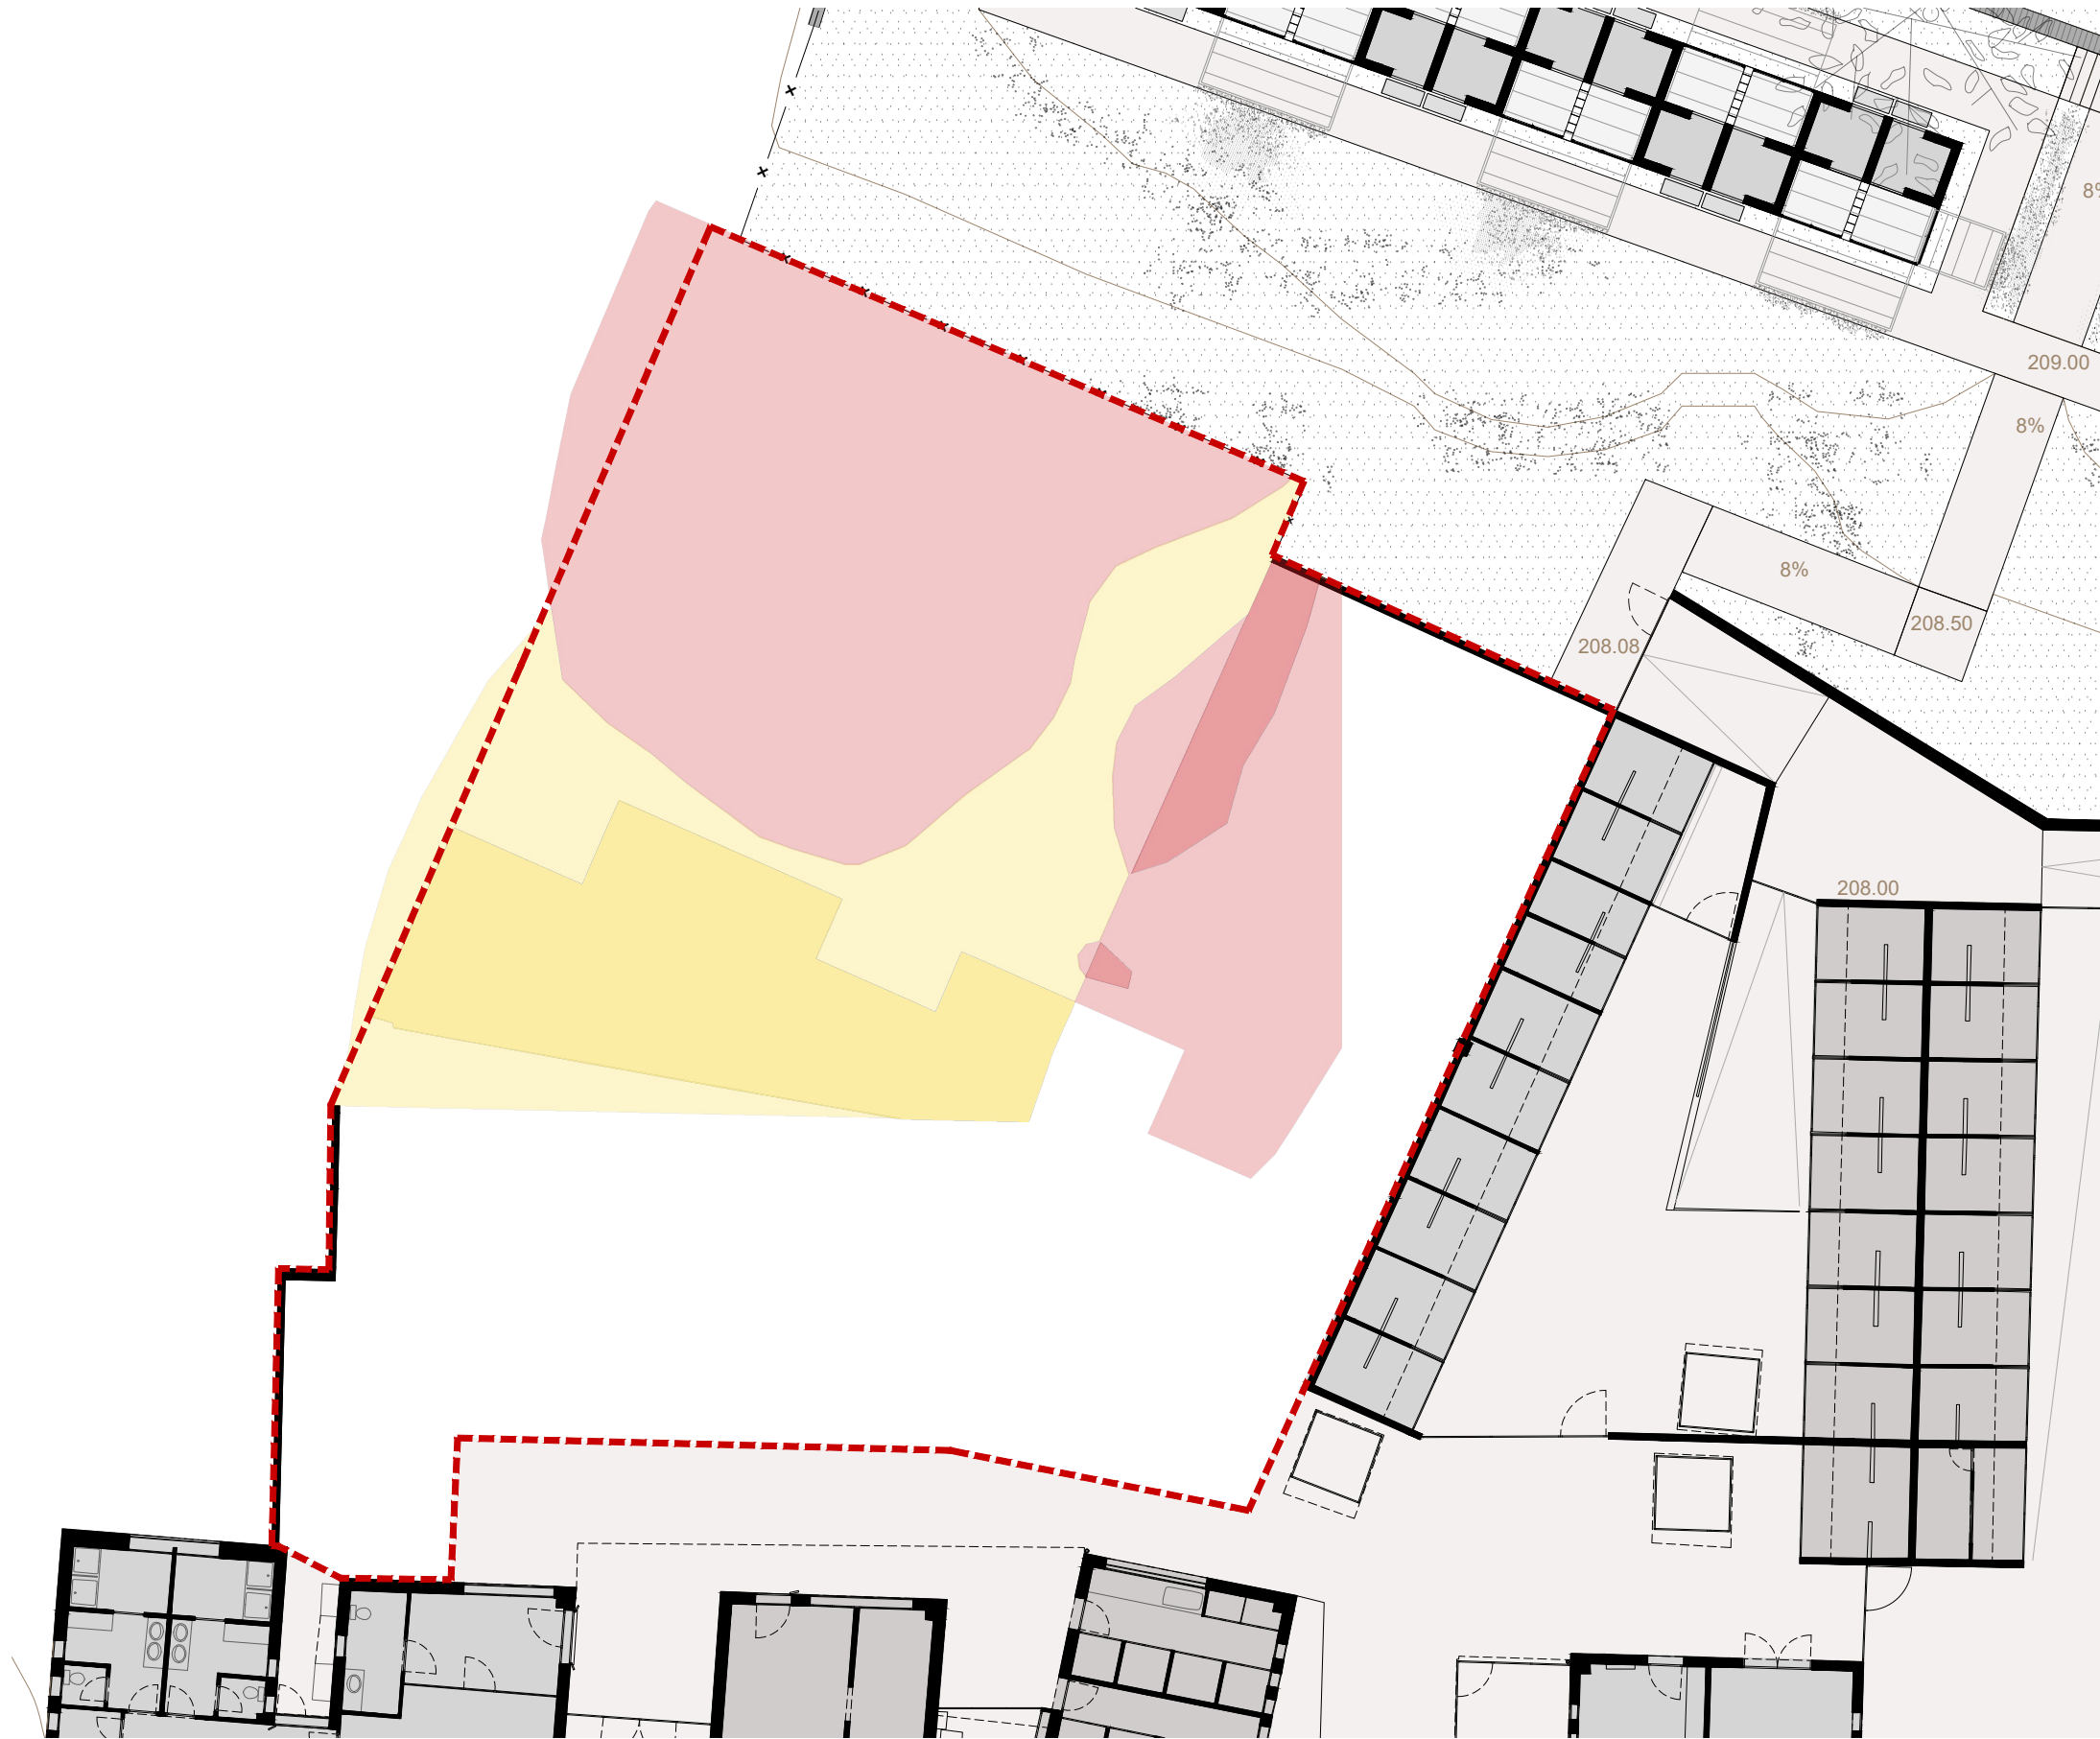
PLANTA GENERAL. IDENTIFICACIÓ D'ACTUACIONS. MOVIMENTS DE TERRES PER ADECUACIÓ DE L'ENTORN  
E 1:200

- Excavació de terres i aportació de nou terreny tolerable**
- 1,00-1,50 m
