Exp.: 29-Pe-2021

RESTAURACIÓ DE LES FAÇANES I LA COBERTA DE L'IMMOBLE AL CARRER DE LA RAMBLA, 2, DE BARCELONA

# PROJECTE BÀSIC I D'EXECUCIÓ

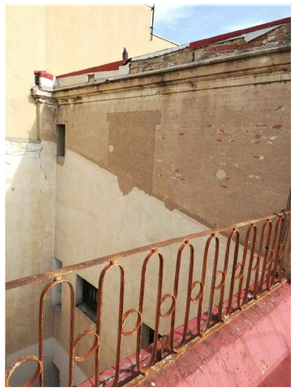
Obertura tapiada en badalot d'escala. Barana oxidada.
Font: GAA 15/10/2021

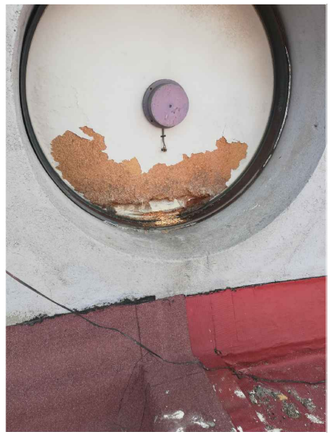
Volum disconforme i xemeneia obsoleta.
Font: GAA 15/10/2021

Xemeneia obsoleta.
Font: GAA 15/10/2021

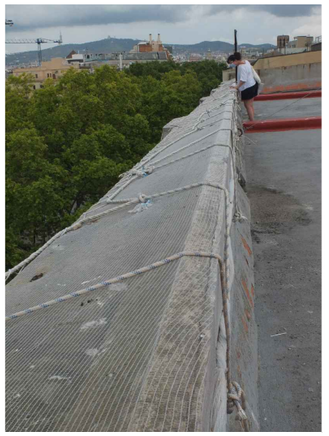
Balustres de ceràmica de la barana de coberta. Doble barana d'envanet de maó. Font: GAA 03/09/2021

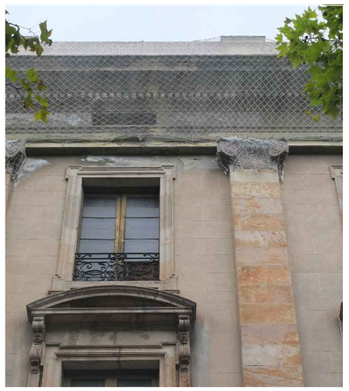
Xarxa de protecció sobre la cornisa de coronament. Font: GAA 03/08/2021

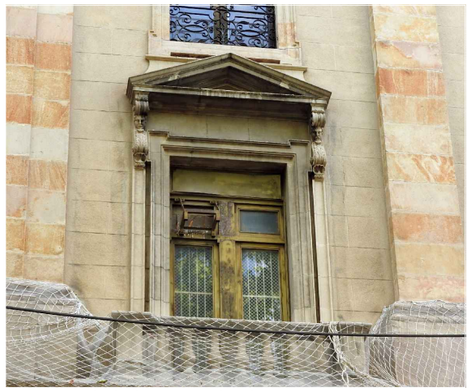
Xarxa de protecció de balcons de balustres i cornises de planta primera. Font: GAA 03/08/2021

Fusteries de balconeres de planta primera i segona en mal estat de conservació. Font: GAA 03/08/2021

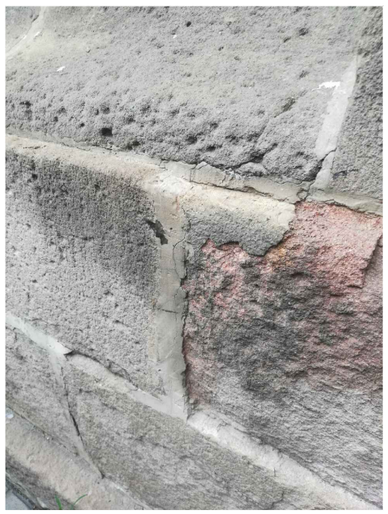
Alteració cromàtica de la pedra de Montjuïc del basament. Font: GAA 03/08/2021

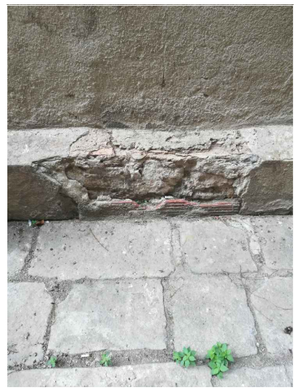
Presència de vegetació i acumulació de brutícia en el passatge intern. Font: GAA 03/08/2021

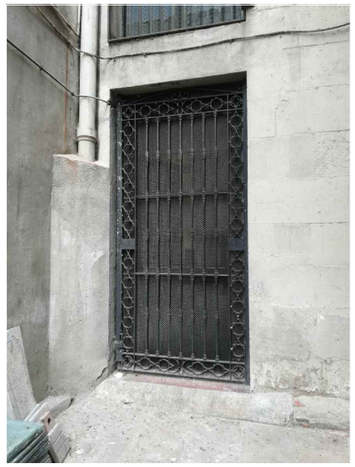
Pas del cablejat enmig de les obertures de la façana. Font: GAA 04/08/2021

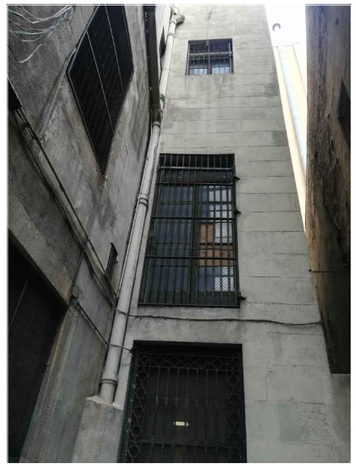
Obertures disconformes amb el ritme de la resta de façanes. Font: GAA 30/08/2021

04.03 CONSOLIDACIÓ DE PARAMENTS VERTICALS
04.03.01 Tapiat d'obertures preexistents disconformes de façana
04.03.02 Reparació esquerdes i fissures de façana amb morter estructural
04.03.03 Restauració de revestiment d'estuc de morter de calç façana
04.03.04 Restauració de brancals, ampit i llinda obertures PB-Altell
04.03.05 Reparació puntual pilastra de pedra nivell PB-Altell. Rejuntat
04.03.06 Restauració de cornisa de pedra nivell PB-Altell
04.03.07 Impermeabilització de cornisa de pedra nivell PB-Altell
04.03.08 Reparació puntual pilastra de pedra nivell P1-P2. Rejuntat
04.03.09 Formació de nous brancals, ampit i llinda obertures P1-P2-P3
04.03.10 Restauració de cornisa de coronament
04.03.11 Impermeabilització de cornisa de coronament
04.03.12 Coronament de barana escopidor amb rajola ceràmica

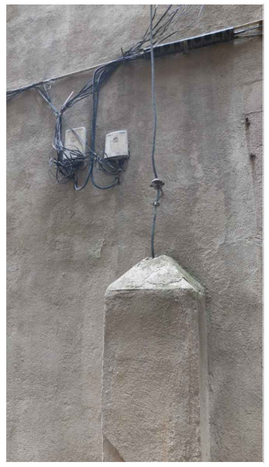
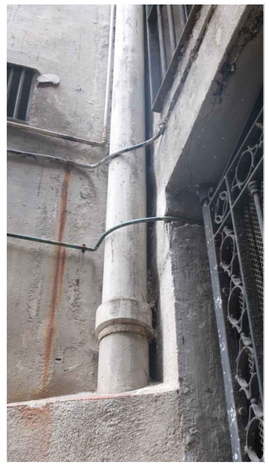
Baixants d'aigües fecals de fibrociment. Font: GAA 03/08/2021

Volum disconforme sobreixint per sobre de la façana. Font: GAA 15/10/2021

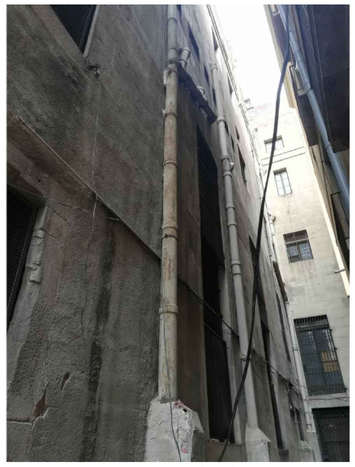
Instal·lacions obsoletes adossades a la façana. Font: GAA 03/08/2021

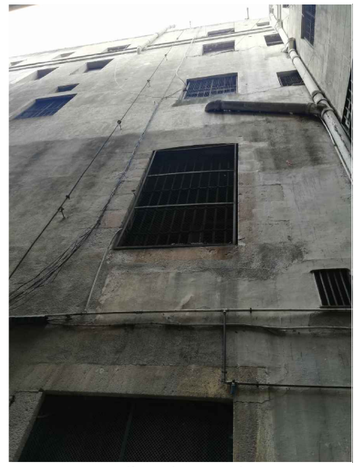
Protectors de baixants d'aigües pluvials i fecals. Baixants de fibrociment. Font: GAA 03/08/2021

Revestiment d'arrebossat de ciment pòrtland. Font: GAA 04/08/2021
