Decret

2. Aquell fet va provocar l'enfonsament parcial de la coberta de la nau situada a la confluència dels carrers de Josep Trueta, carrer del Bruc i carrer de Frederic Soler, denominada **nau 1**, dins del conjunt de les naus fabrils del Vapor Cortès.

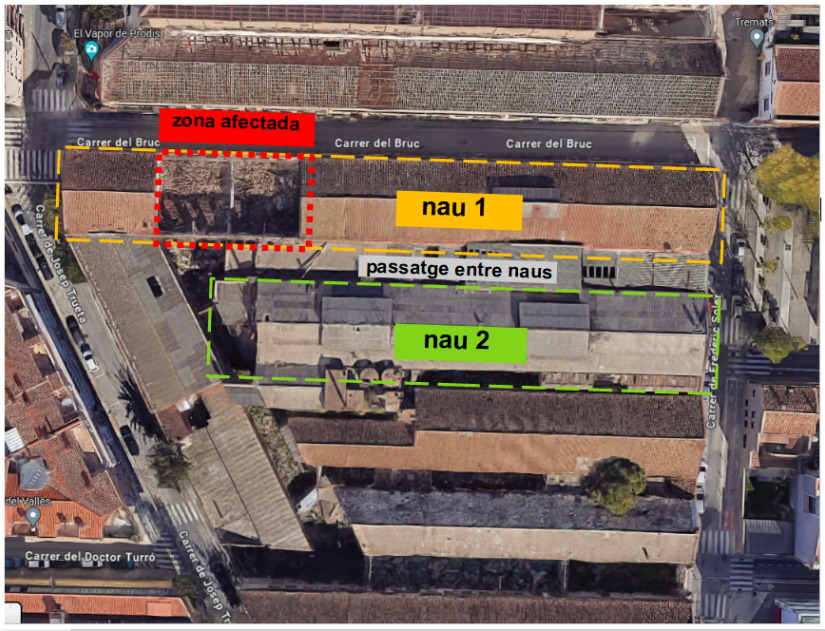
3. La **nau 1** té una longitud d'uns 108,00m i una amplària d'uns 13,60m. Consta de planta baixa, amb una superfície d'uns 1.470,00 m2, amb accés des del carrer Bruc i des del carrer de Frederic Soler. En el costat oest hi ha una zona amb una planta semi-soterrada. La nau limita al sud amb un passatge que el separa de la següent **nau 2**.

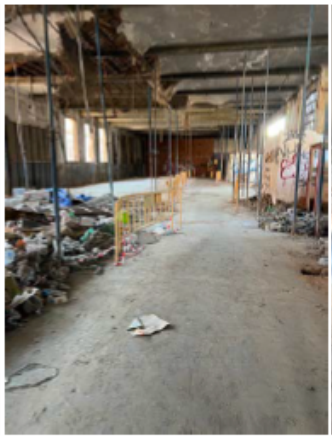
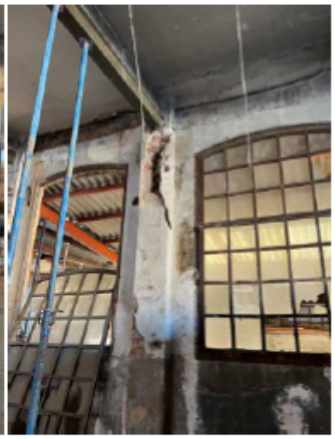
5. Concretament, el dia 18 de juliol de 2022 va col·lapsar una de les encavallades de fusta de la **nau 1**, arrossegant tres trams de biguetes, havent-se de desmuntar a continuació sis encavallades més, fent un total de 7 unitats suprimides, el que va provocar haver de deixar uns 300m2 de nau sense coberta (una longitud de 23m x13,40m d'amplària). La part del sector on va caure la coberta ensorrada correspon amb la ubicació d'una planta semisoterrada de la nau, que està oberta al passatge entre naus i limita al nord amb façana opaca del carrer Bruc. Aquest espai soterrat té l'estructura feta amb bigues d'acer, pilars de fossa i voltes atirantades de vàries capes de rajoles.

6. En l'actuació d'emergència es va procedir a enderrocar de manera controlada les encavallades de fusta que es van considerar en perill d'inestabilitat i tota la mènsula ceràmica, així com la tortugada i les teules que coronaven els murs de les dues façanes longitudinals de la zona afectada. Es van apuntalar amb puntals metàl·lics la resta d'encavallades de fusta de la nau on es va produir l'enfonsament denominada **nau 1** i també es va apuntalar l'espai de passatge entre la nau adjacent, denominada **nau 2**. En les operacions realitzades durant el desmuntatge, es va fer caure el cel ras de canyís amb corretges de tota la nau, i es van retirar tots els elements que estaven deslligats o que amb una petita pressió ho poguessin estar, per evitar possibles enfonsaments en l'espai interior de la nau o sobre la via pública. Es va procedir a realitzar la neteja i retirada d'una part dels elements ensorrats tot i que no es va poder netejar completament la nau. Únicament es va condicionar els espais el suficient per poder fer passadissos per poder habilitar el pas de la maquinària que havia d'entrar en les zones afectades per fer les actuacions d'emergència. La vorera del carrer Bruc es va protegir col·locant tanques provisionals d'obra per tal d'evitar el pas de persones en la vorera del costat de la nau i es va prohibir l'estacionament de vehicles en aquell lateral del carrer Bruc.
