TÜV Rheinland Ibérica ICT, S.A.

Informe de fitxes de Marquesines ubicades a Barcelona

30 d’octubre de 2024.

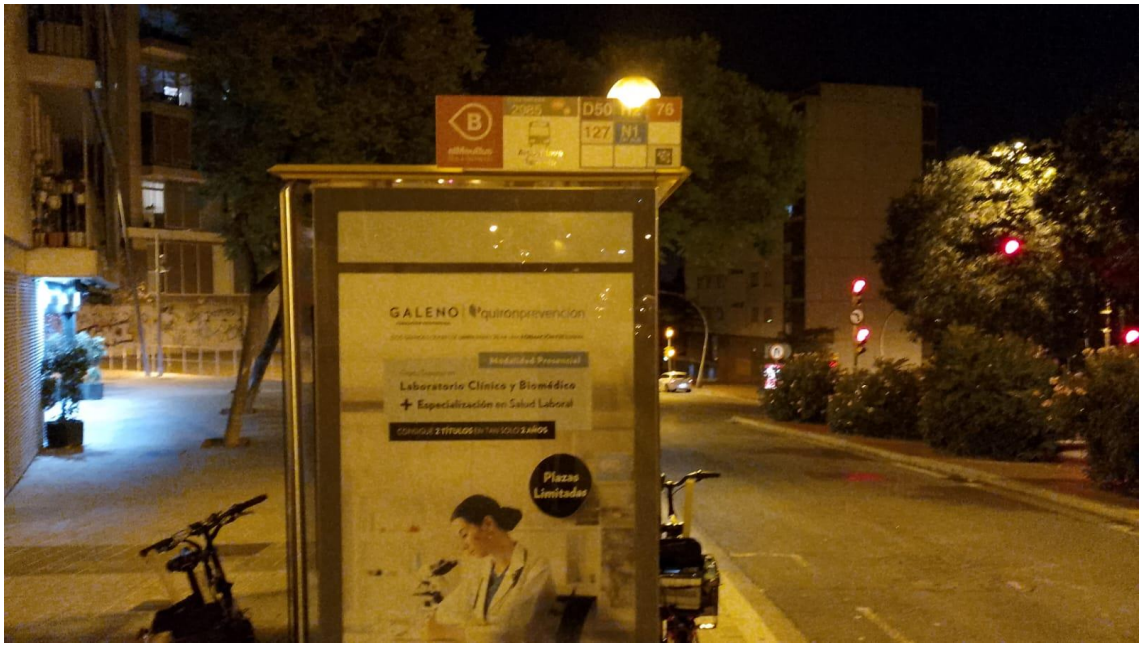
CODI PARADA:	**49033**
CODI ELEMENT:	**73413**
MODEL:	MU Marquesina Super/Pal-Li CON MUPI
LATITUD:	41,450138
LONGITUD:	2,184095
UBICACIÓ:	AIGUABLAVA,71 Dp. Tamariu
DISTRICTE:	8-Nou Barris

PIU:	NO	
CODI ELEMENT:	**N/A**	
MUPI:	**SI**	
VIDRE:	BRUT	
IL·LUMINACIÓ:	N/A Punt sense tensió	
PORTA (Panys i Frontisses):	CORRECTE	
XAPES DECORATIVES PEUS:	**CORRECTE**	
VIDRES MARQUESINA:	**CORRECTE**	
BANC:	CORRECTE	
BANC ISQUIÀTIC:	SI	CORRECTE
IL·LUMINACIÓ MARQUESINA:	N/A Punt sense tensió	
QUADRE HORARI:	**CORRECTE**	
IL·LUMINACIÓ QUADRE HORARI:	SI	N/A Punt sense tensió

Punt sense tensió

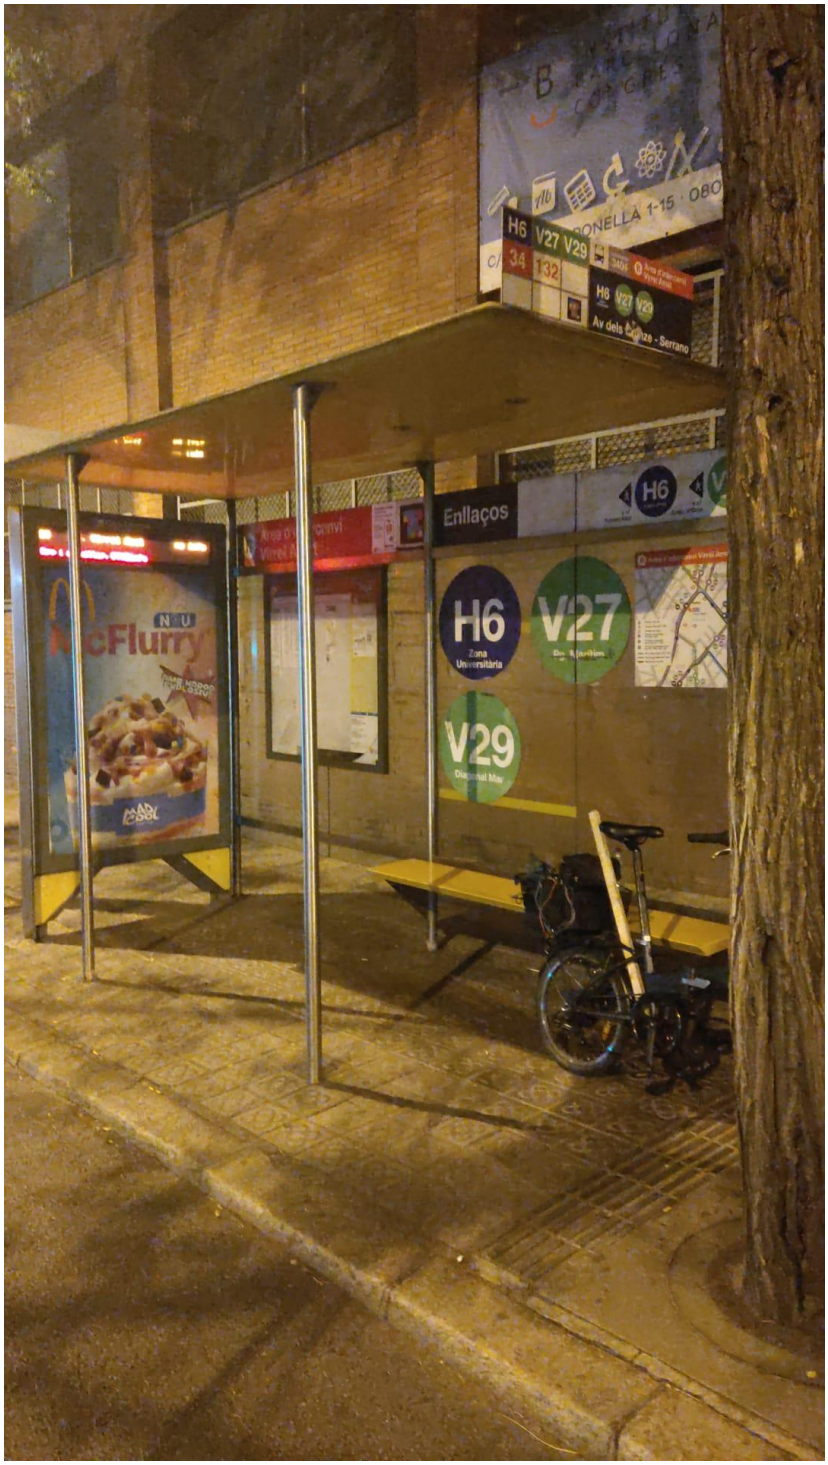
CODI PARADA:	**49044**
CODI ELEMENT:	**57016**
MODEL:	MU Marquesina Super/Pal-Li CON MUPI
LATITUD:	41,42918308
LONGITUD:	2,174347321
UBICACIÓ:	DELS QUINZE AV,39 Joan Alcover-Serrano
DISTRICTE:	8-Nou Barris

PIU:	SI	CORRECTE
CODI ELEMENT:	**64519**	
MUPI:	**SI**	
VIDRE:	CORRECTE	
IL·LUMINACIÓ:	AMB DEFICIÈNCIES Previsió canvi d'il·luminària	
PORTA (Panys i Frontisses):	CORRECTE	
XAPES DECORATIVES PEUS:	**CORRECTE**	
VIDRES MARQUESINA:	**BRUT**	
BANC:	CORRECTE	
BANC ISQUIÀTIC:	NO	
IL·LUMINACIÓ MARQUESINA:	**N/A**	
QUADRE HORARI:	**CORRECTE**	
IL·LUMINACIÓ QUADRE HORARI:	SI	AMB DEFICIÈNCIES No funciona

Previsió canvi d'il·luminària

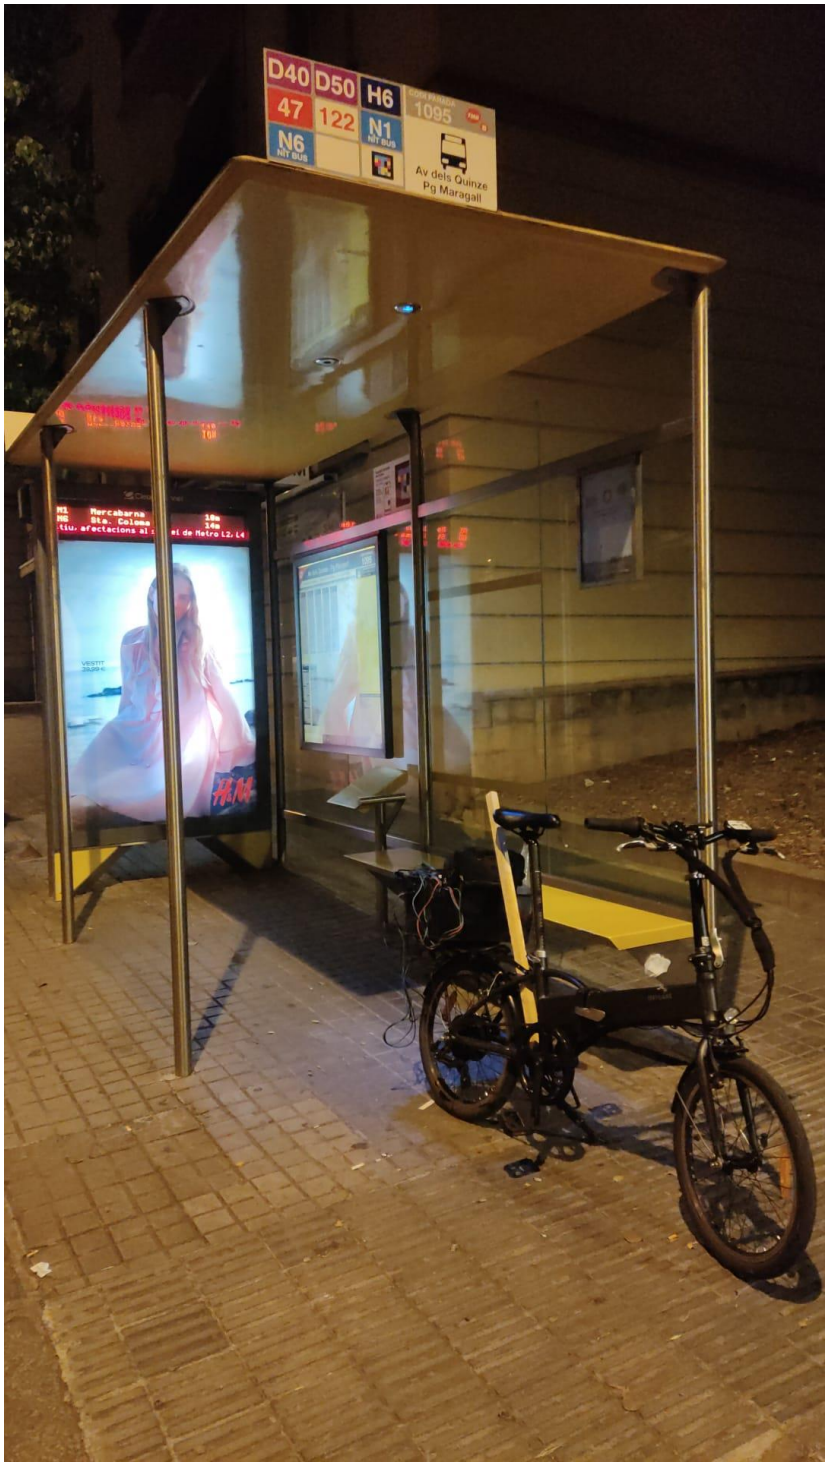
CODI PARADA:	**49046**
CODI ELEMENT:	**57018**
MODEL:	MU Marquesina Super/Pal-Li CON MUPI
LATITUD:	41,42632
LONGITUD:	2,17586
UBICACIÓ:	DELS QUINZE AV,5 Cubelles-P^{O} Maragall
DISTRICTE:	8-Nou Barris

PIU:	SI	CORRECTE
CODI ELEMENT:	**64348**	
MUPI:	**SI**	
VIDRE:	CORRECTE	
IL·LUMINACIÓ:	CORRECTE	
PORTA (Panys i Frontisses):	CORRECTE	
XAPES DECORATIVES PEUS:	**CORRECTE**	
VIDRES MARQUESINA:	**CORRECTE**	
BANC:	CORRECTE	
BANC ISQUIÀTIC:	SI	CORRECTE
IL·LUMINACIÓ MARQUESINA:	CORRECTE	
QUADRE HORARI:	**CORRECTE**	
IL·LUMINACIÓ QUADRE HORARI:	SI	CORRECTE

INFORME ENTITAT DE CONTROL:	SI
DATA INSPECCIÓ EC.:	8/13/2024
ELEMENTS DE PROTECCIÓ ELEC.:	EXISTEIX
XARXA DE TERRA:	CORRECTE

ALÇADA PLÍNTON VORERA (>12cm)	NO	
ENCAMINAMENT	NO	
BOTONADURA	NO	
PAVIMENT ENTORN	SI	CORRECTE
ESCOCELLS PROTEGITS	NO

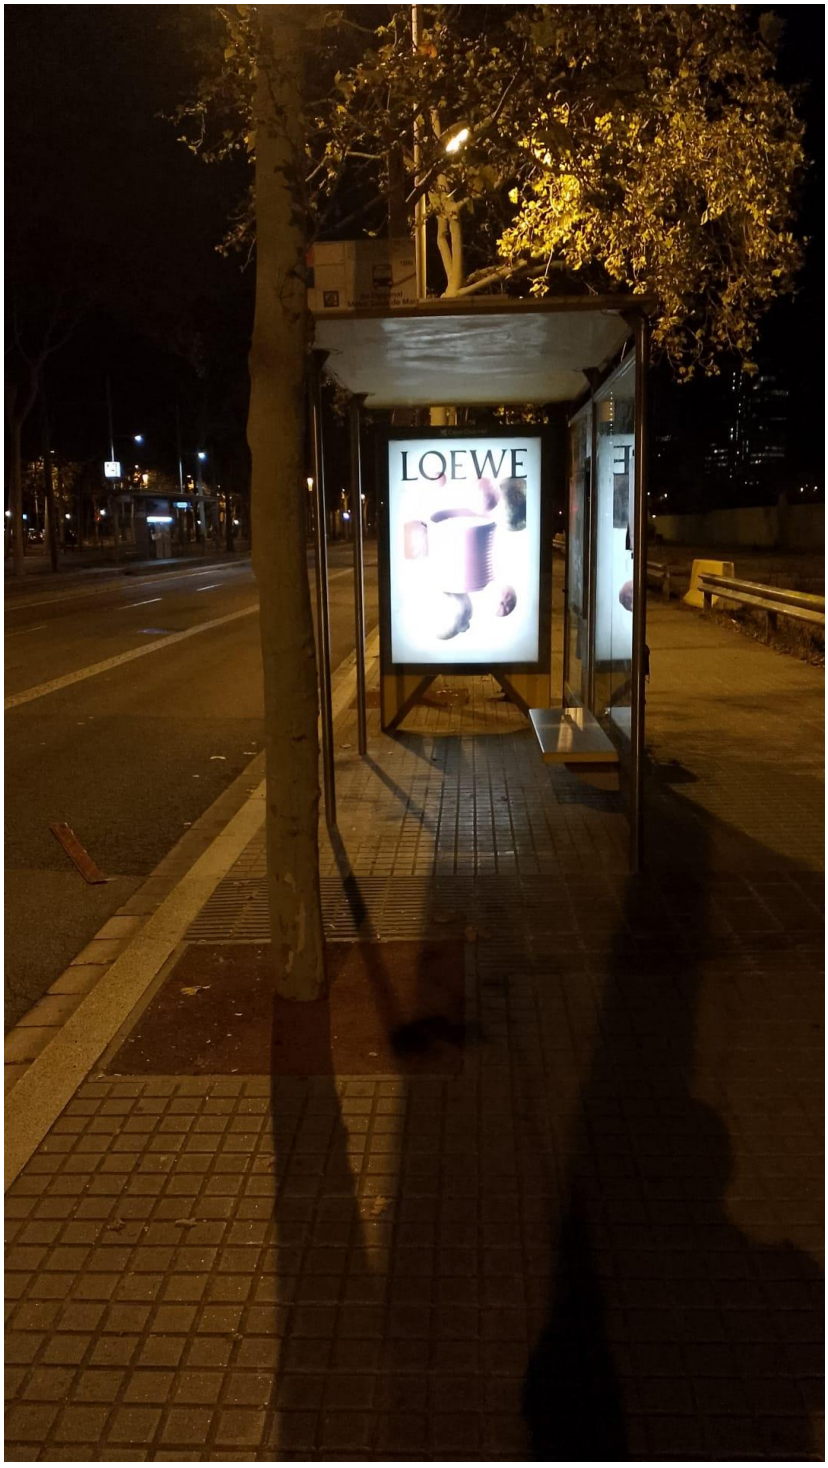
CODI PARADA:	**49077**
CODI ELEMENT:	**57049**
MODEL:	MU Marquesina Pal-Li CON MUPI
LATITUD:	41,40881
LONGITUD:	2,20999
UBICACIÓ:	DIAGONAL AV,055 Selva de Mar-Josep Pla
DISTRICTE:	10-Sant Martí

PIU:	NO
CODI ELEMENT:	**N/A**
MUPI:	**SI**
VIDRE:	CORRECTE
IL·LUMINACIÓ:	CORRECTE
PORTA (Panys i Frontisses):	CORRECTE
XAPES DECORATIVES PEUS:	**CORRECTE**
VIDRES MARQUESINA:	**GRAFITTI ÀCID**
BANC:	CORRECTE
BANC ISQUIÀTIC:	NO
IL·LUMINACIÓ MARQUESINA:	NO
QUADRE HORARI:	**CORRECTE**
IL·LUMINACIÓ QUADRE HORARI:	NO

INFORME ENTITAT DE CONTROL:	SI	
DATA INSPECCIÓ EC.:	8/25/2024	
ELEMENTS DE PROTECCIÓ ELEC.:	EXISTEIX	
XARXA DE TERRA:	CORRECTE	
ADEQUACIÓ ACCESSIBILITAT 2024:		
ALÇADA PLÍNTON VORERA (>12cm)	SI	
ENCAMINAMENT	SI	CORRECTE
BOTONADURA	NO	
PAVIMENT ENTORN	SI	CORRECTE
ESCOCELLS PROTEGITS	SI	CORRECTE

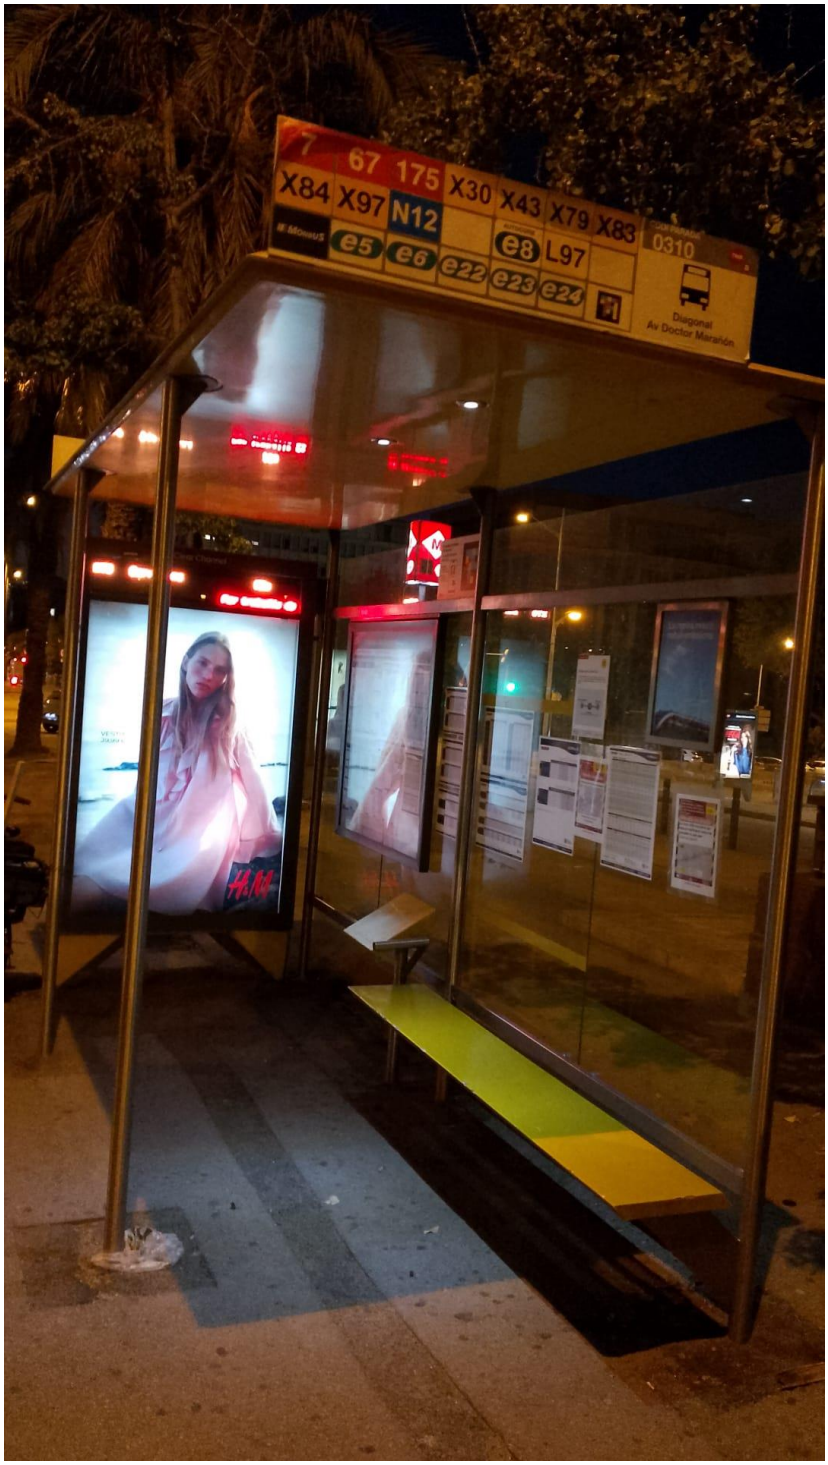
PIU:	SI	CORRECTE
CODI ELEMENT:	**N/A**	
MUPI:	**SI**	
VIDRE:	CORRECTE	
IL·LUMINACIÓ:	CORRECTE	
PORTA (Panys i Frontisses):	CORRECTE	
XAPES DECORATIVES PEUS:	**CORRECTE**	
VIDRES MARQUESINA:	**CORRECTE**	
BANC:	CORRECTE	
BANC ISQUIÀTIC:	SI	CORRECTE
IL·LUMINACIÓ MARQUESINA:	CORRECTE	
QUADRE HORARI:	**CORRECTE**	
IL·LUMINACIÓ QUADRE HORARI:	SI	CORRECTE

ALÇADA PLÍNTON VORERA (>12cm)	NO	
ENCAMINAMENT	SI	AMB DEFICIÈNCIES A 1 m de la marquesina
BOTONADURA	NO	
PAVIMENT ENTORN	SI	CORRECTE
ESCOCELLS PROTEGITS	NO

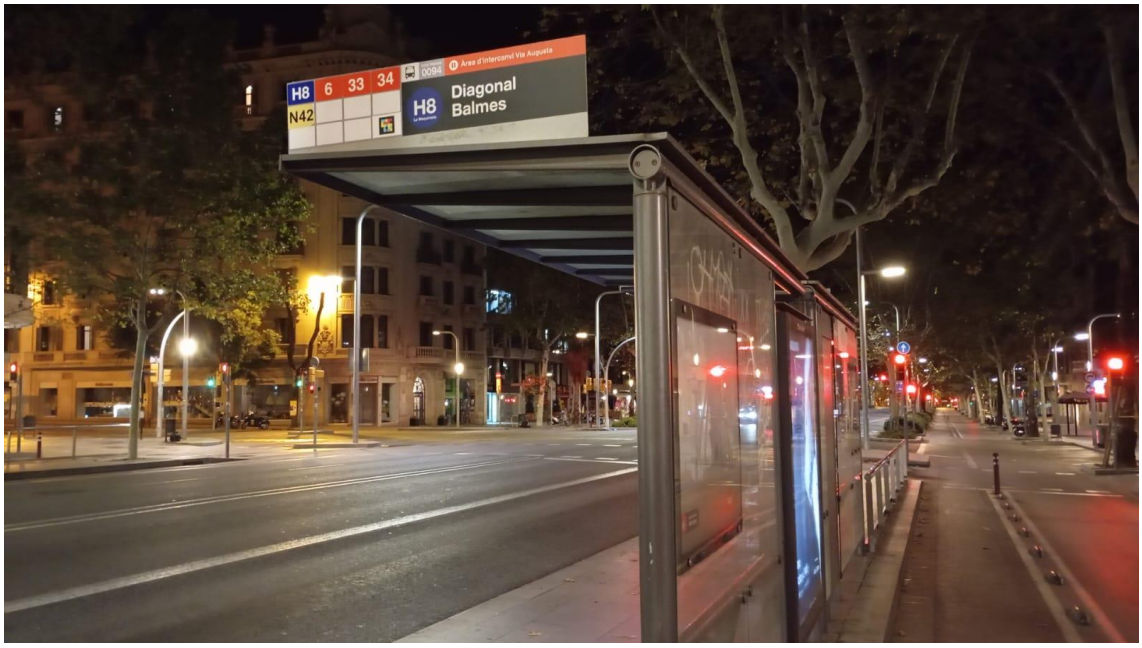
PIU:	SI	CORRECTE
CODI ELEMENT:	**N/A**	
MUPI:	**SI**	
VIDRE:	CORRECTE	
IL·LUMINACIÓ:	CORRECTE	
PORTA (Panys i Frontisses):	AMB DEFICIÈNCIES No es pot accedir a l'element amb les eines proporcionades.	
XAPES DECORATIVES PEUS:	N/A	
VIDRES MARQUESINA:	**GRAFITTI ÀCID**	
BANC:	CORRECTE	
BANC ISQUIÀTIC:	NO	
IL·LUMINACIÓ MARQUESINA:	**N/A**	
QUADRE HORARI:	**CORRECTE**	
IL·LUMINACIÓ QUADRE HORARI:	NO

No es pot accedir a l'element amb les eines proporcionades.
L'element no posseeix massa metàl· lica sense tractament exterior per realitzar mesura de posada a terra de tipus tel· luròmetre.

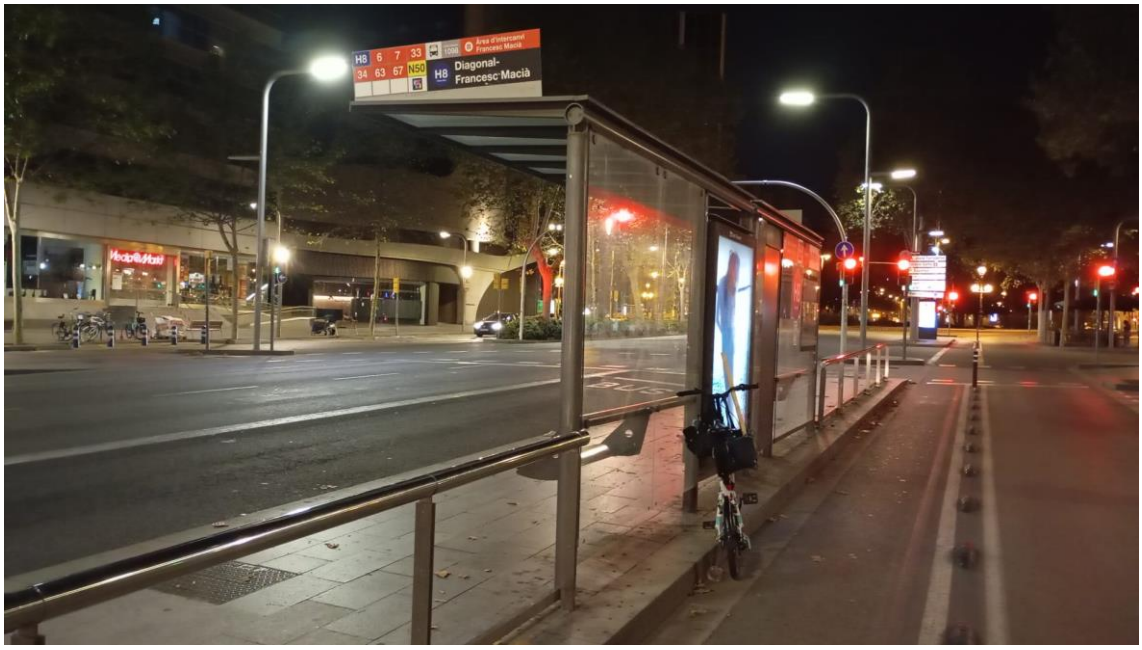
PIU:	SI	CORRECTE
CODI ELEMENT:	**N/A**	
MUPI:	**SI**	
VIDRE:	CORRECTE	
IL·LUMINACIÓ:	AMB DEFICIÈNCIES Dificultats d'obertures	
PORTA (Panys i Frontisses):	AMB DEFICIÈNCIES	
XAPES DECORATIVES PEUS:	N/A	
VIDRES MARQUESINA:	**GRAFITTI ÀCID**	
BANC:	CORRECTE	
BANC ISQUIÀTIC:	NO	
IL·LUMINACIÓ MARQUESINA:	**N/A**	
QUADRE HORARI:	**CORRECTE**	
IL·LUMINACIÓ QUADRE HORARI:	NO

Dificultats d’obertures
L'element no posseeix massa metàl· lica sense tractament exterior per realitzar mesura de posada a terra de tipus tel· luròmetre.

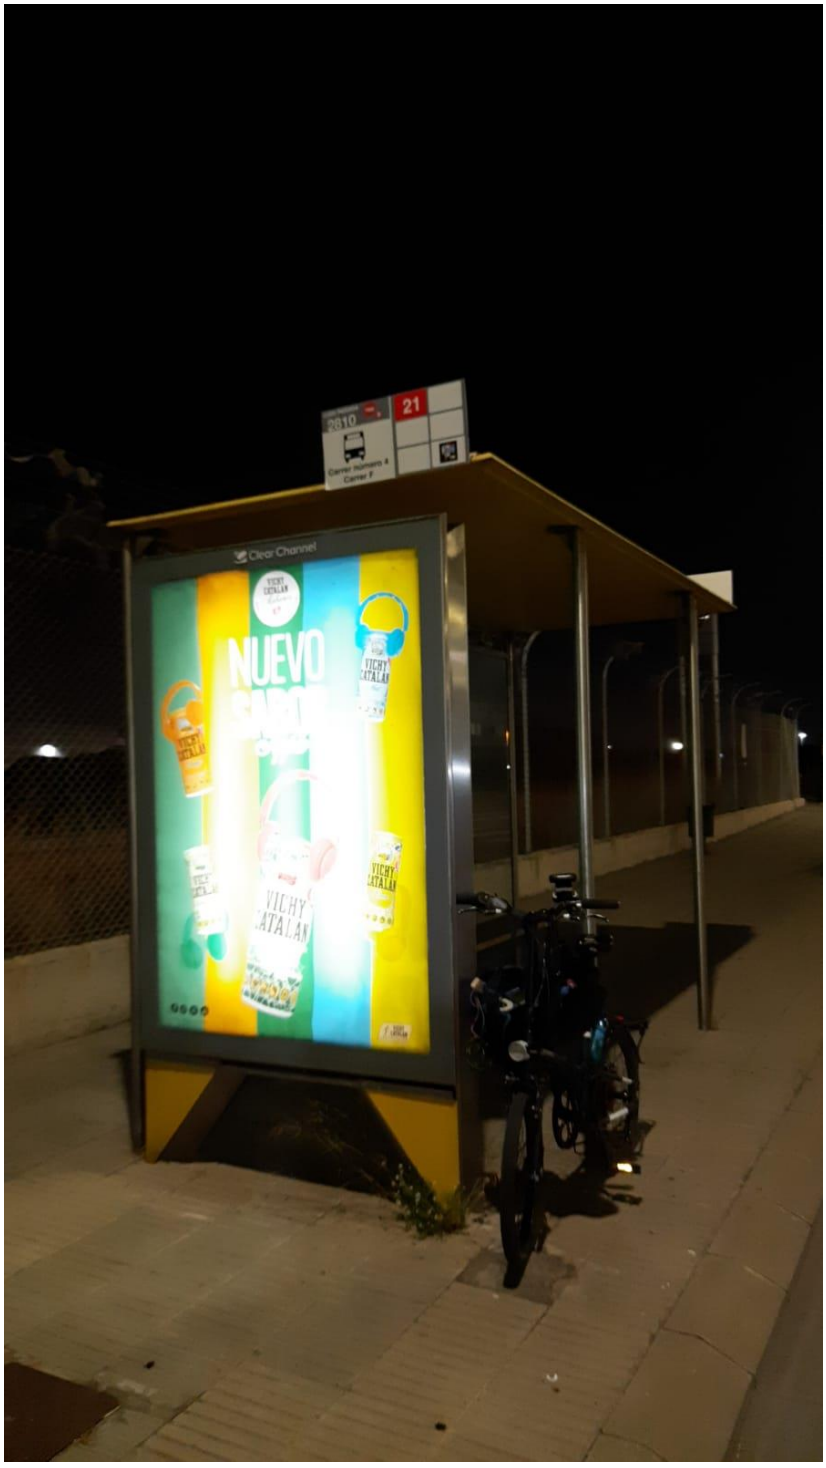
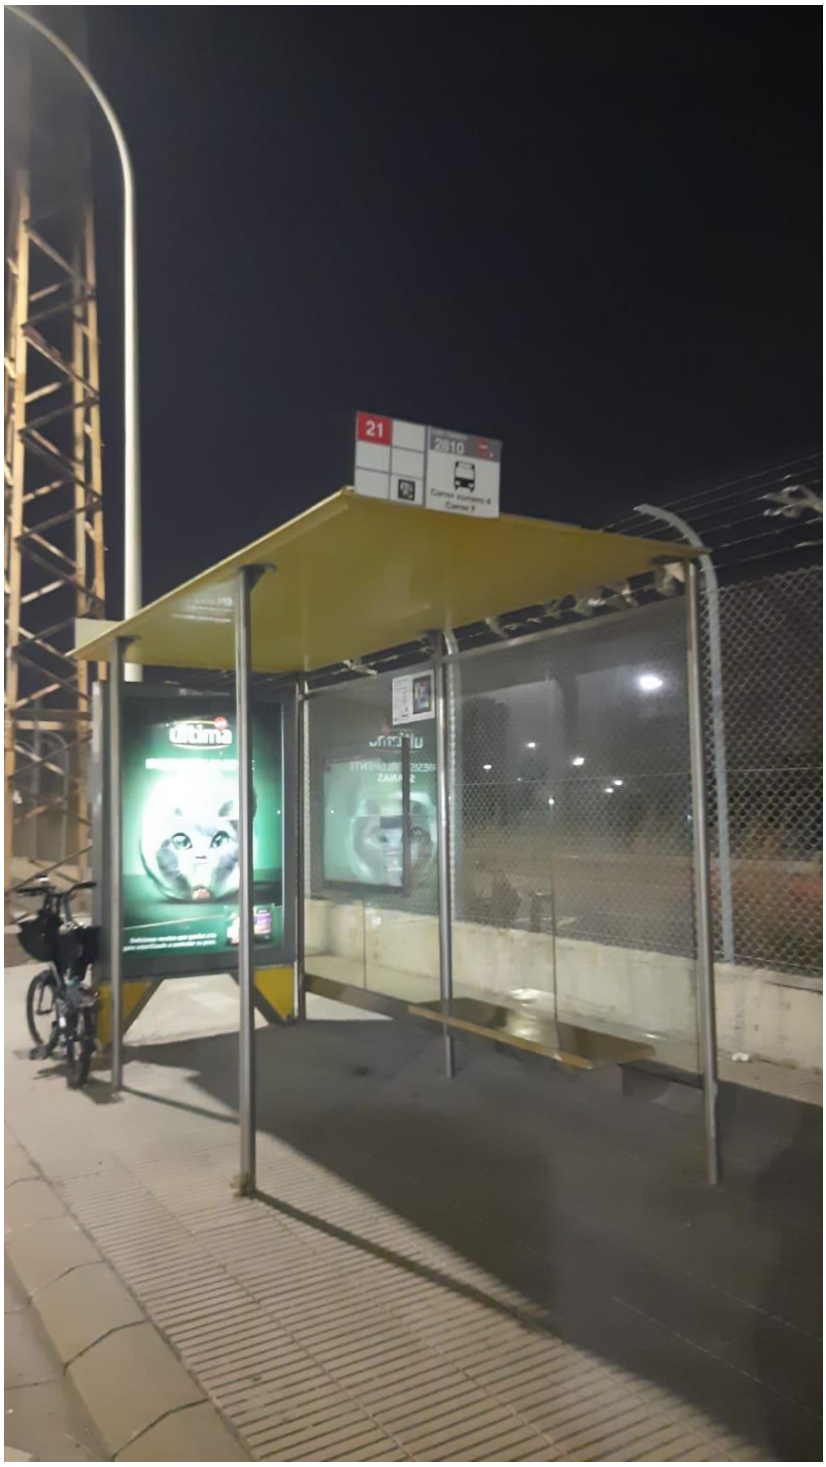
CODI PARADA:	**49563**
CODI ELEMENT:	**57535**
MODEL:	MU Marquesina Pal-Li CON MUPI
LATITUD:	41,33344
LONGITUD:	2,12236
UBICACIÓ:	CARRER 4 -C/ F Mercabarna Desp. C/F
DISTRICTE:	3-Sants-Montjuïc

PIU:	NO
CODI ELEMENT:	**N/A**
MUPI:	**SI**
VIDRE:	CORRECTE
IL·LUMINACIÓ:	CORRECTE
PORTA (Panys i Frontisses):	CORRECTE
XAPES DECORATIVES PEUS:	**CORRECTE**
VIDRES MARQUESINA:	**GRAFITTI ÀCID**
BANC:	CORRECTE
BANC ISQUIÀTIC:	NO
IL·LUMINACIÓ MARQUESINA:	NO
QUADRE HORARI:	**CORRECTE**
IL·LUMINACIÓ QUADRE HORARI:	NO

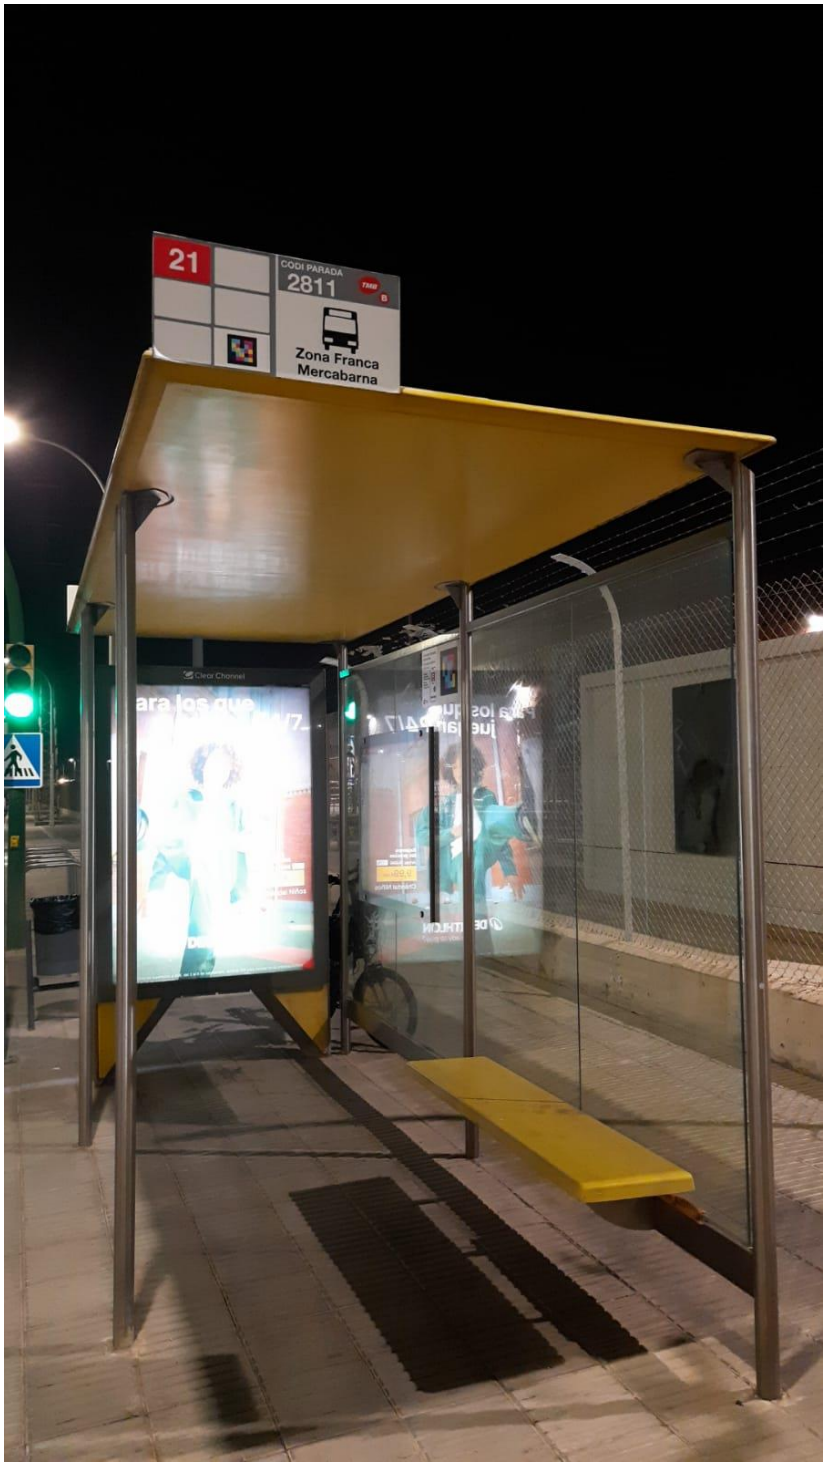
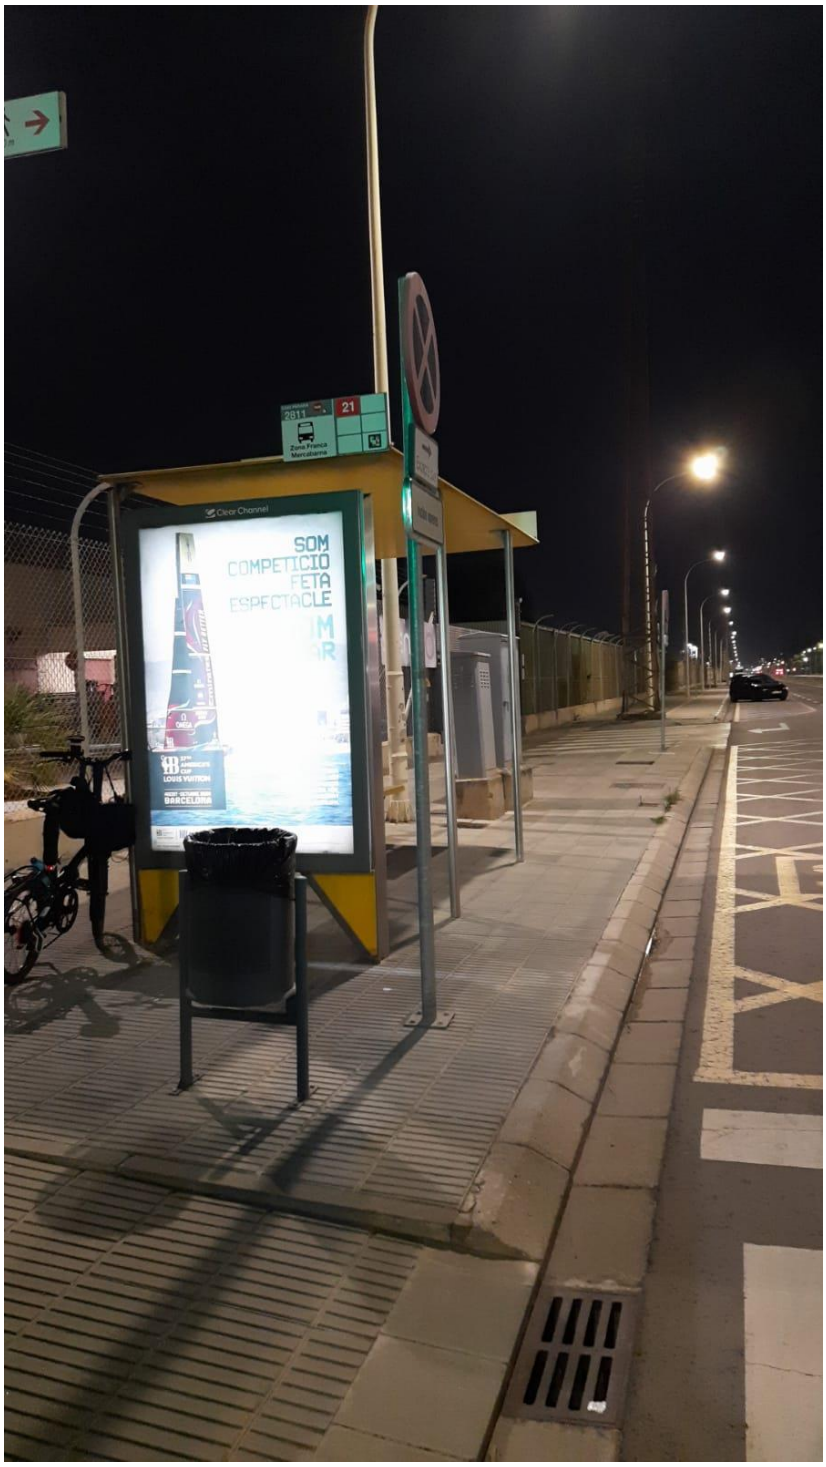
CODI PARADA:	**49564**
CODI ELEMENT:	**57536**
MODEL:	MU Marquesina Pal-Li CON MUPI
LATITUD:	41,335000971
LONGITUD:	2,1179390821
UBICACIÓ:	CARRER 4 -C/ F Mercabarna frente puerta Mercabarna
DISTRICTE:	3-Sants-Montjuïc

PIU:	NO
CODI ELEMENT:	**N/A**
MUPI:	**SI**
VIDRE:	CORRECTE
IL·LUMINACIÓ:	CORRECTE
PORTA (Panys i Frontisses):	CORRECTE
XAPES DECORATIVES PEUS:	**CORRECTE**
VIDRES MARQUESINA:	**GRAFITTI ÀCID**
BANC:	CORRECTE
BANC ISQUIÀTIC:	NO
IL·LUMINACIÓ MARQUESINA:	NO
QUADRE HORARI:	**CORRECTE**
IL·LUMINACIÓ QUADRE HORARI:	NO

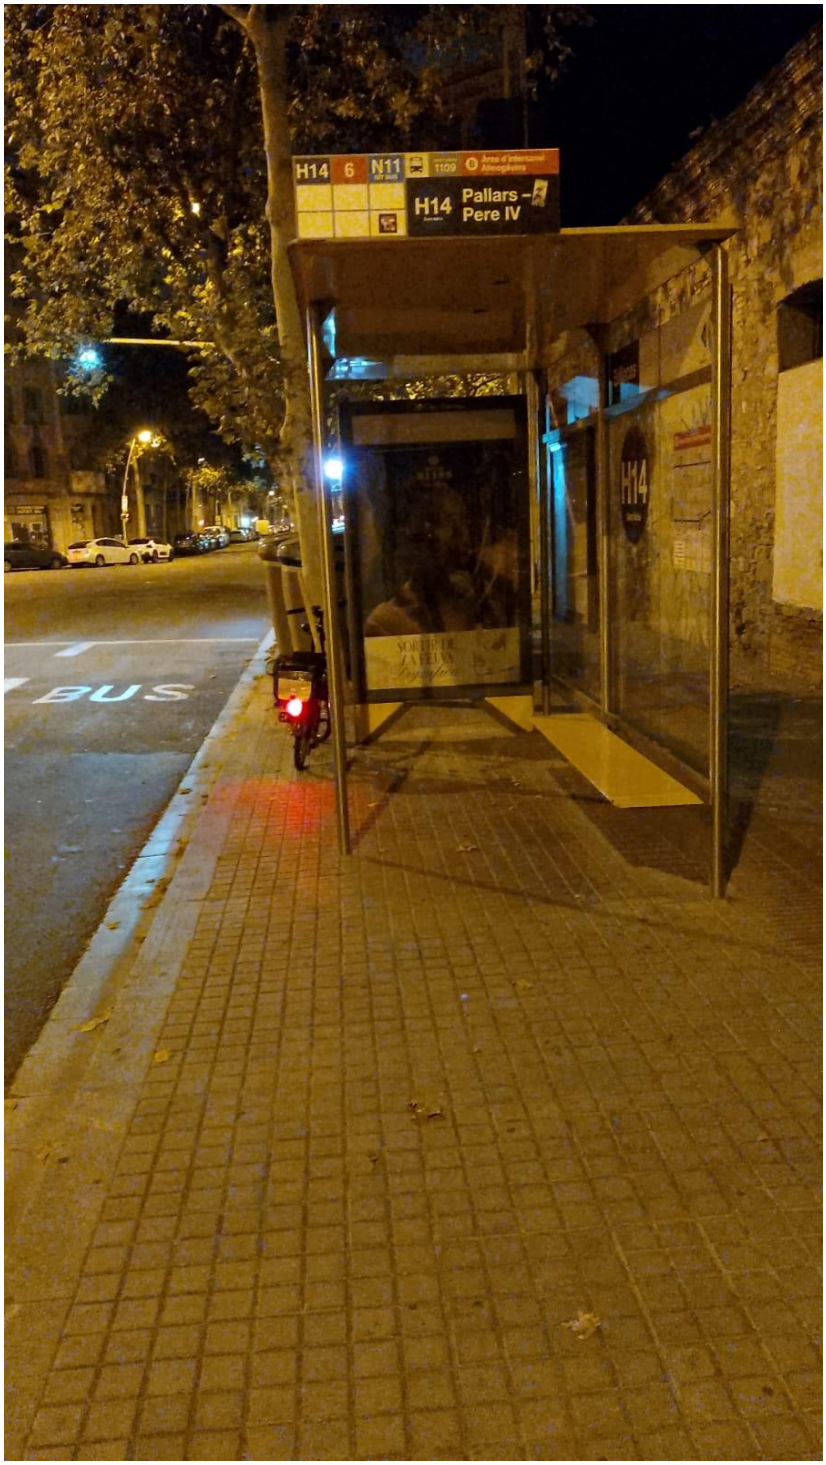
CODI PARADA:	**49566**
CODI ELEMENT:	**57538**
MODEL:	MU Marquesina Super/Pal-Li CON MUPI
LATITUD:	41,398765
LONGITUD:	2,194722
UBICACIÓ:	PALLARS,148 - Badajoz
DISTRICTE:	10-Sant Martí

PIU:	NO	
CODI ELEMENT:	**N/A**	
MUPI:	**SI**	
VIDRE:	GRAFITTI ÀCID	
IL·LUMINACIÓ:	AMB DEFICIÈNCIES Sense cablejat d'escomessa	
PORTA (Panys i Frontisses):	CORRECTE	
XAPES DECORATIVES PEUS:	**CORRECTE**	
VIDRES MARQUESINA:	**GRAFITTI ÀCID**	
BANC:	CORRECTE	
BANC ISQUIÀTIC:	NO	
IL·LUMINACIÓ MARQUESINA:	**N/A**	
QUADRE HORARI:	**CORRECTE**	
IL·LUMINACIÓ QUADRE HORARI:	SI	AMB DEFICIÈNCIES

Sense cablejat d'escomessa

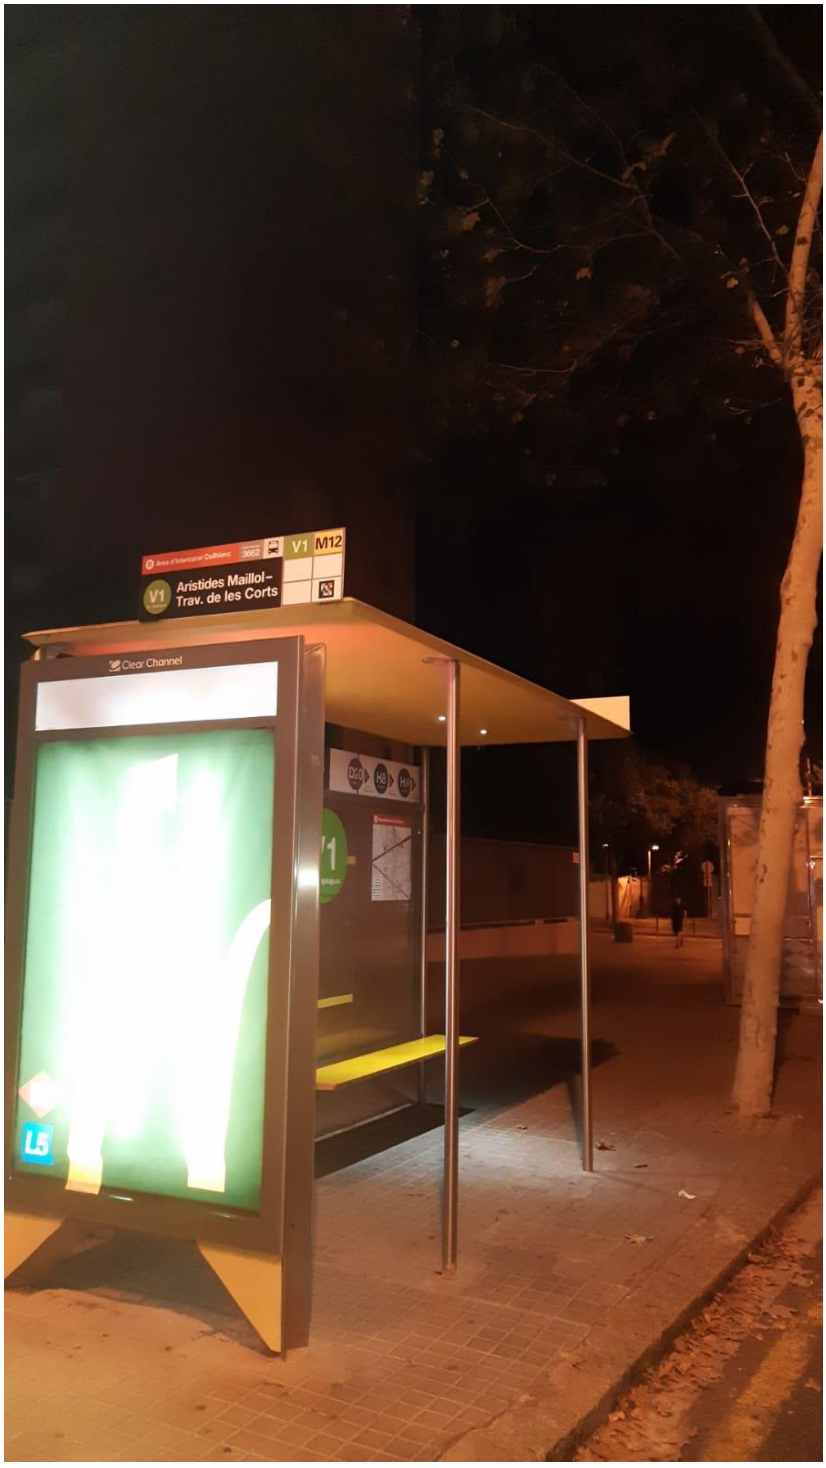
PIU:	NO
CODI ELEMENT:	**N/A**
MUPI:	**SI**
VIDRE:	CORRECTE
IL·LUMINACIÓ:	AMB DEFICIÈNCIES Dificultats d'obertures (escuma groga tapant pany)
PORTA (Panys i Frontisses):	AMB DEFICIÈNCIES Aperturas con apertura deficiente por presencia de materia esponjosa amarilla taponando cerradura
XAPES DECORATIVES PEUS:	**CORRECTE**
VIDRES MARQUESINA:	**GRAFITTI ÀCID**
BANC:	CORRECTE
BANC ISQUIÀTIC:	NO
IL·LUMINACIÓ MARQUESINA:	**N/A**
QUADRE HORARI:	**CORRECTE**
IL·LUMINACIÓ QUADRE HORARI:	SI AMB DEFICIÈNCIES

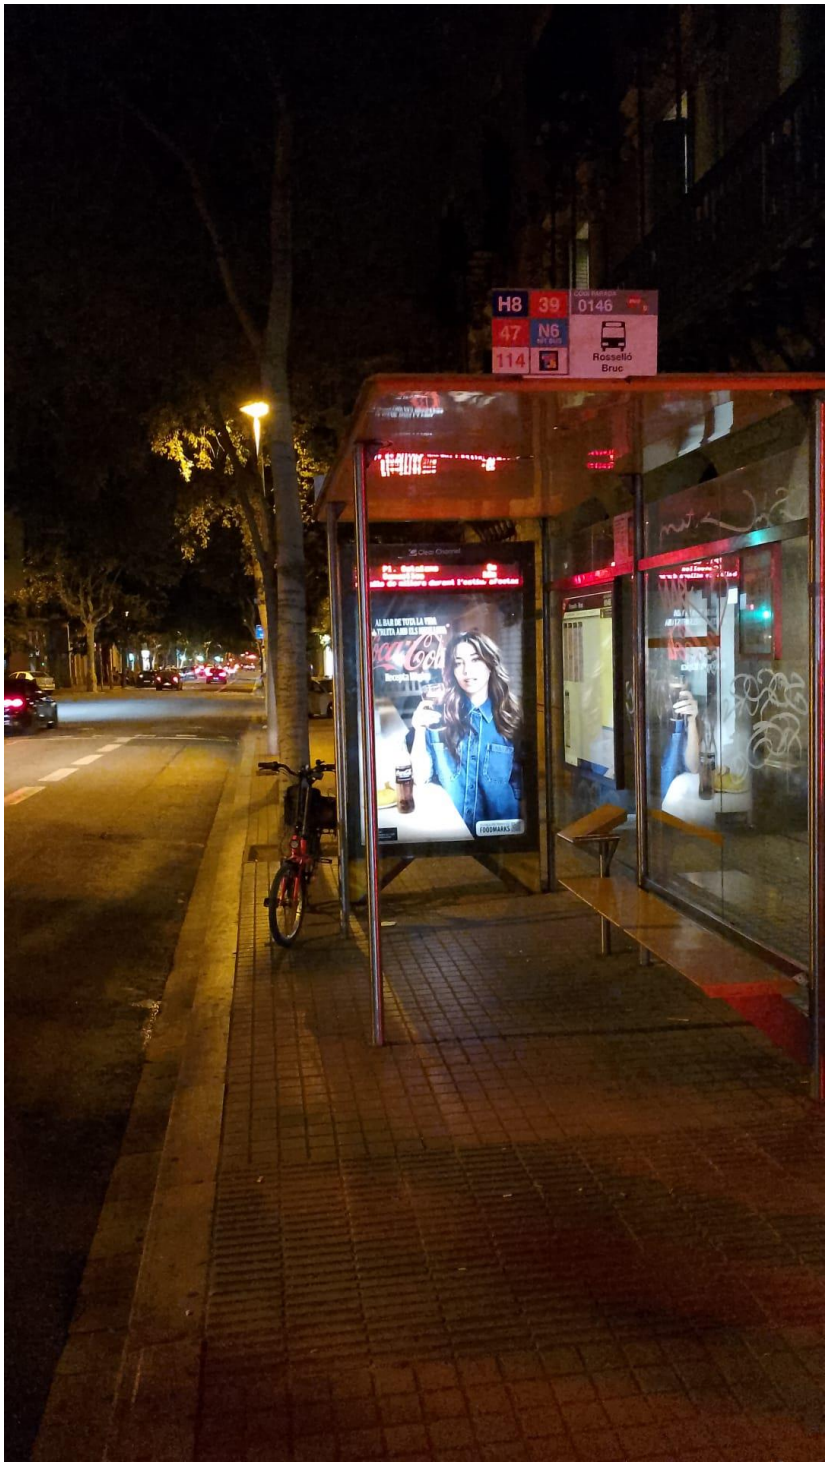
CODI PARADA:	**50215**
CODI ELEMENT:	**58187**
MODEL:	MU Marquesina Super/Pal-Li CON MUPI
LATITUD:	41,398065
LONGITUD:	2,163743
UBICACIÓ:	ROSELLÓN,260 Diagonal-Bruc
DISTRICTE:	2-L'Eixample

PIU:	SI	CORRECTE
CODI ELEMENT:	**64162**	
MUPI:	**SI**	
VIDRE:	CORRECTE	
IL·LUMINACIÓ:	CORRECTE	
PORTA (Panys i Frontisses):	CORRECTE	
XAPES DECORATIVES PEUS:	**CORRECTE**	
VIDRES MARQUESINA:	**GRAFITTI ÀCID**	
BANC:	CORRECTE	
BANC ISQUIÀTIC:	SI	CORRECTE
IL·LUMINACIÓ MARQUESINA:	**N/A**	
QUADRE HORARI:	**CORRECTE**	
IL·LUMINACIÓ QUADRE HORARI:	SI	CORRECTE

OBSERVACIONS

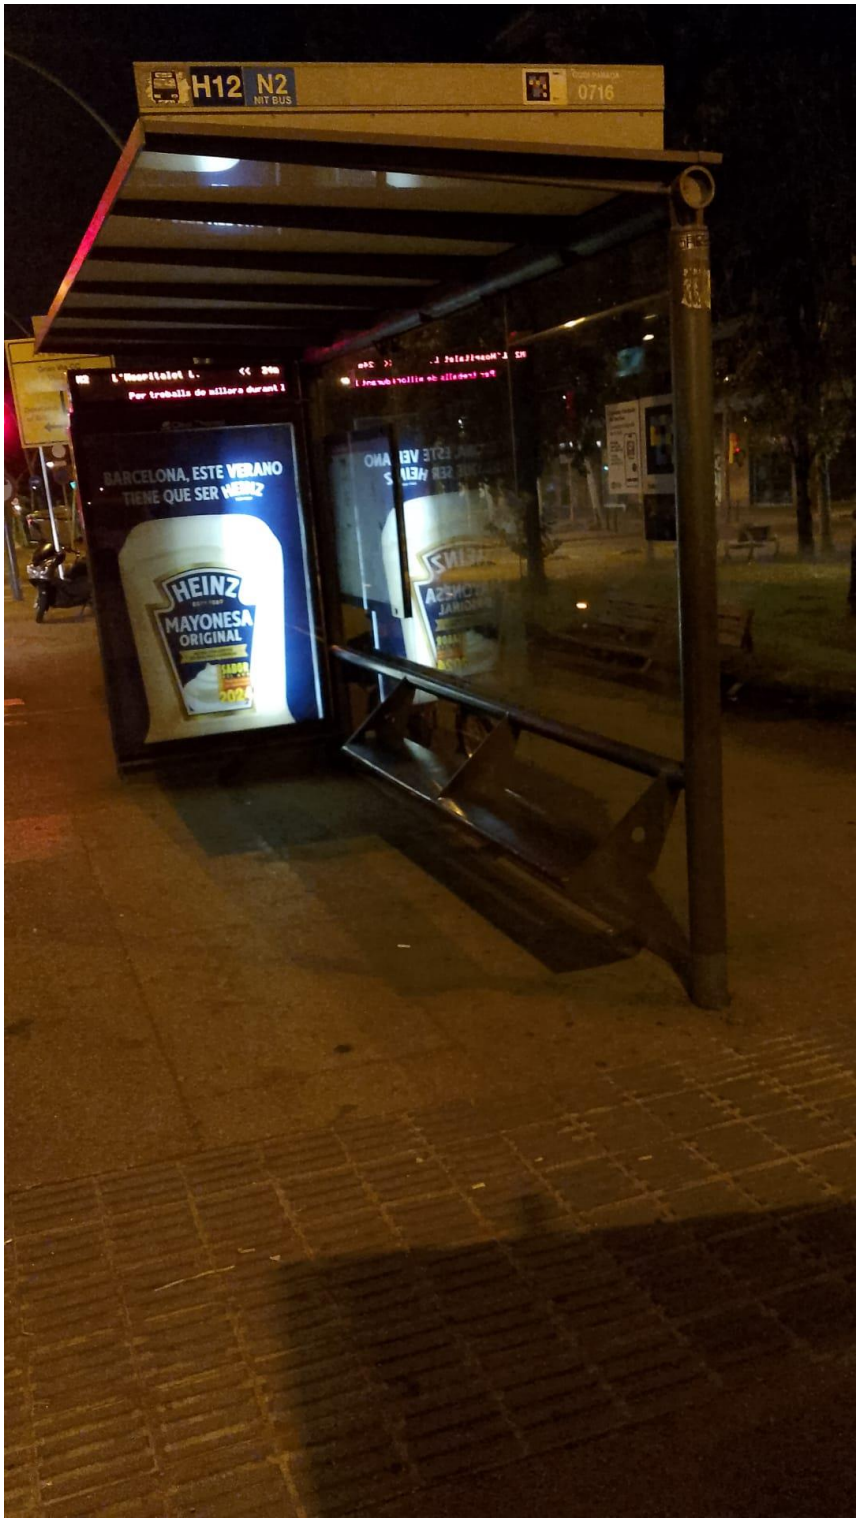
FOTOGRAFIA DE L'ELEMENT:

PIU:	SI	CORRECTE
CODI ELEMENT:	**N/A**	
MUPI:	**SI**	
VIDRE:	CORRECTE	
IL·LUMINACIÓ:	CORRECTE	
PORTA (Panys i Frontisses):	CORRECTE	
XAPES DECORATIVES PEUS:	N/A	
VIDRES MARQUESINA:	**CORRECTE**	
BANC:	CORRECTE	
BANC ISQUIÀTIC:	NO	
IL·LUMINACIÓ MARQUESINA:	**N/A**	
QUADRE HORARI:	**CORRECTE**	
IL·LUMINACIÓ QUADRE HORARI:	NO

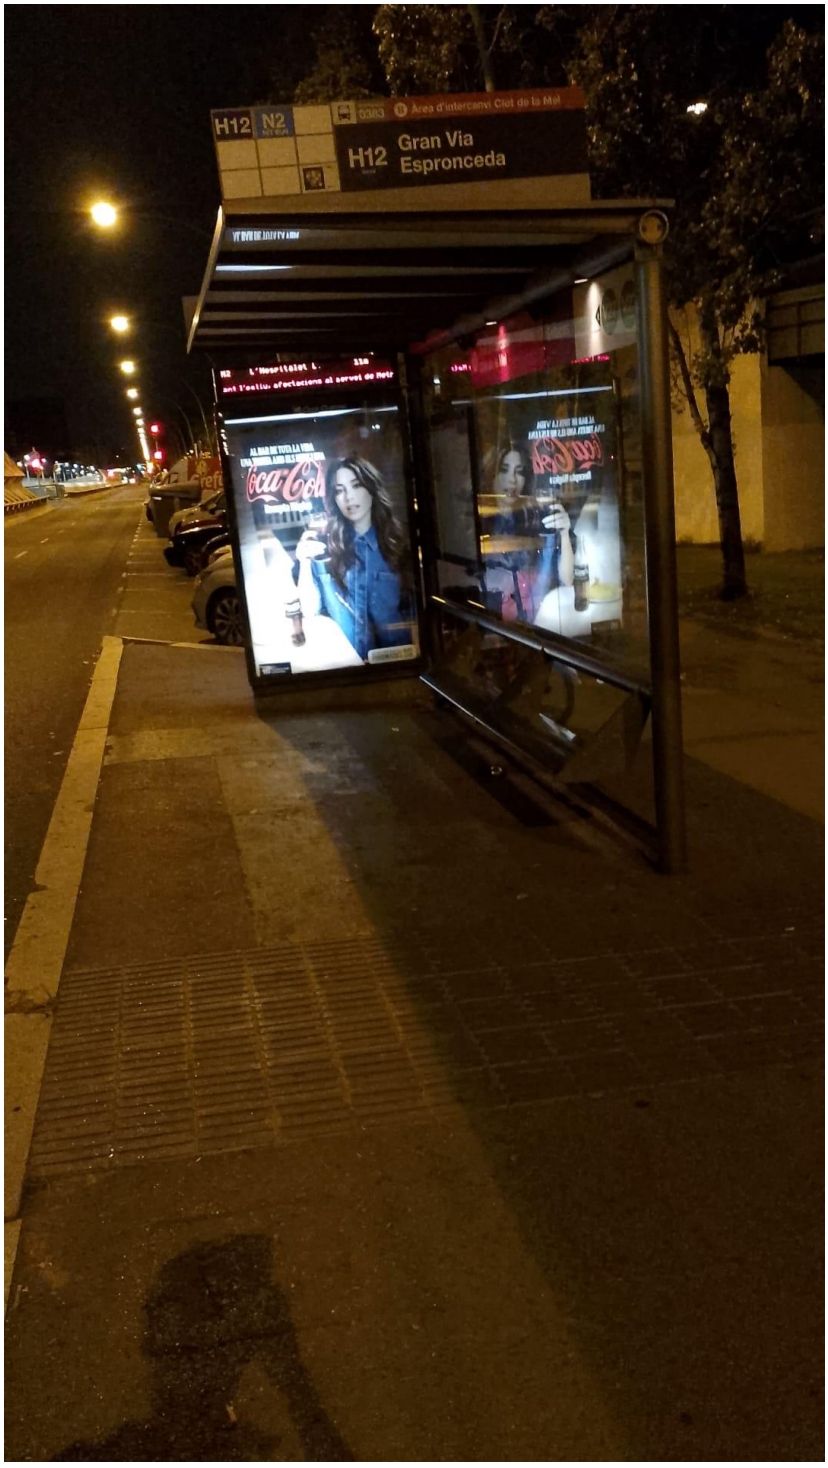
FOTOGRAFIA DE L'ELEMENT:

PIU:	SI	CORRECTE
CODI ELEMENT:	**64211**	
MUPI:	**SI**	
VIDRE:	RATLLAT	
IL·LUMINACIÓ:	CORRECTE	
PORTA (Panys i Frontisses):	CORRECTE	
XAPES DECORATIVES PEUS:	N/A	
VIDRES MARQUESINA:	**CORRECTE**	
BANC:	CORRECTE	
BANC ISQUIÀTIC:	NO	
IL·LUMINACIÓ MARQUESINA:	CORRECTE	
QUADRE HORARI:	**CORRECTE**	
IL·LUMINACIÓ QUADRE HORARI:	NO

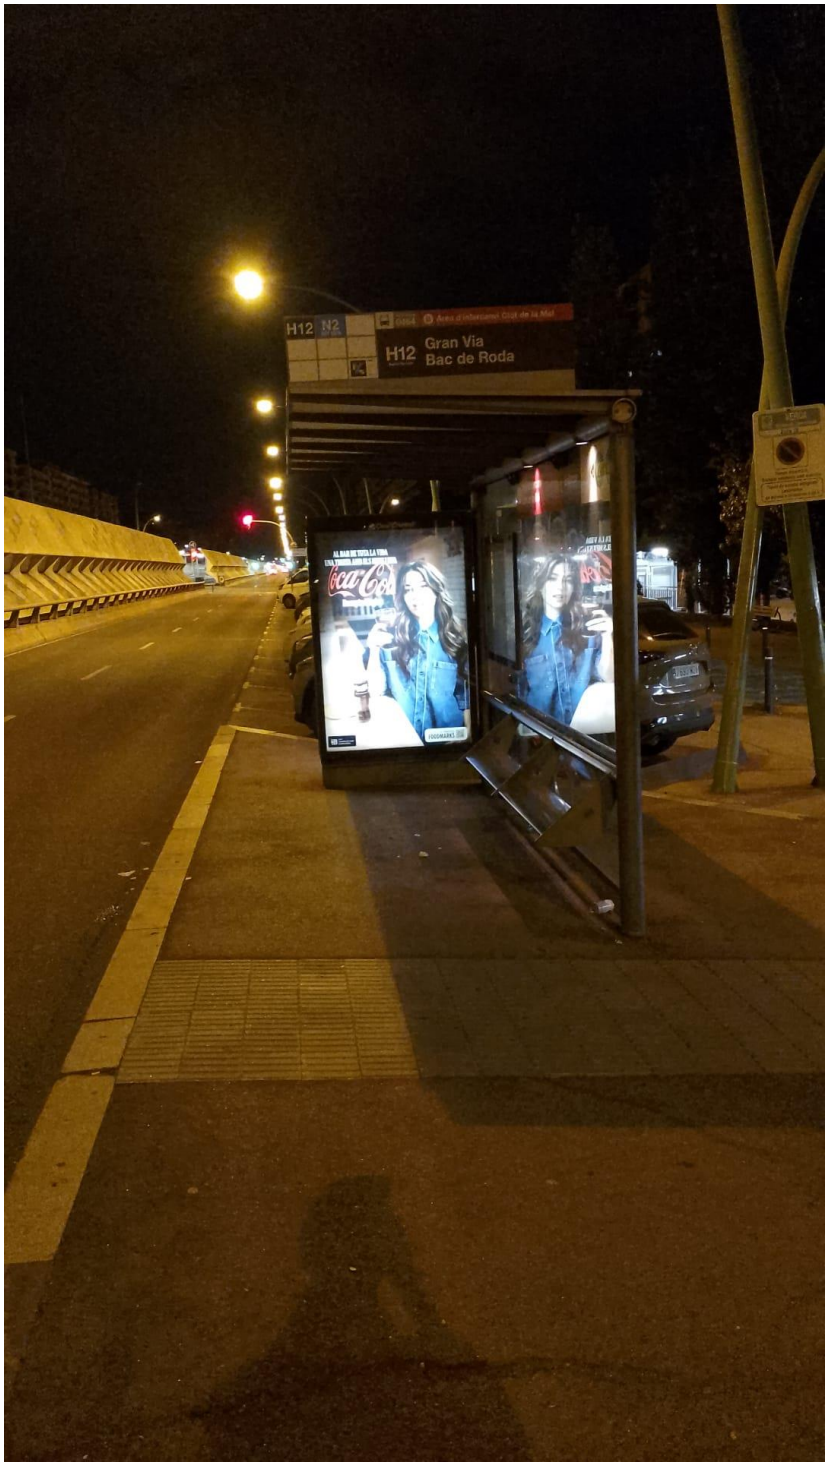
FOTOGRAFIA DE L'ELEMENT:

PIU:	NO
CODI ELEMENT:	**N/A**
MUPI:	**SI**
VIDRE:	CORRECTE
IL·LUMINACIÓ:	CORRECTE
PORTA (Panys i Frontisses):	CORRECTE
XAPES DECORATIVES PEUS:	N/A
VIDRES MARQUESINA:	**GRAFITTI ÀCID**
BANC:	CORRECTE
BANC ISQUIÀTIC:	NO
IL·LUMINACIÓ MARQUESINA:	CORRECTE
QUADRE HORARI:	**CORRECTE**
IL·LUMINACIÓ QUADRE HORARI:	NO

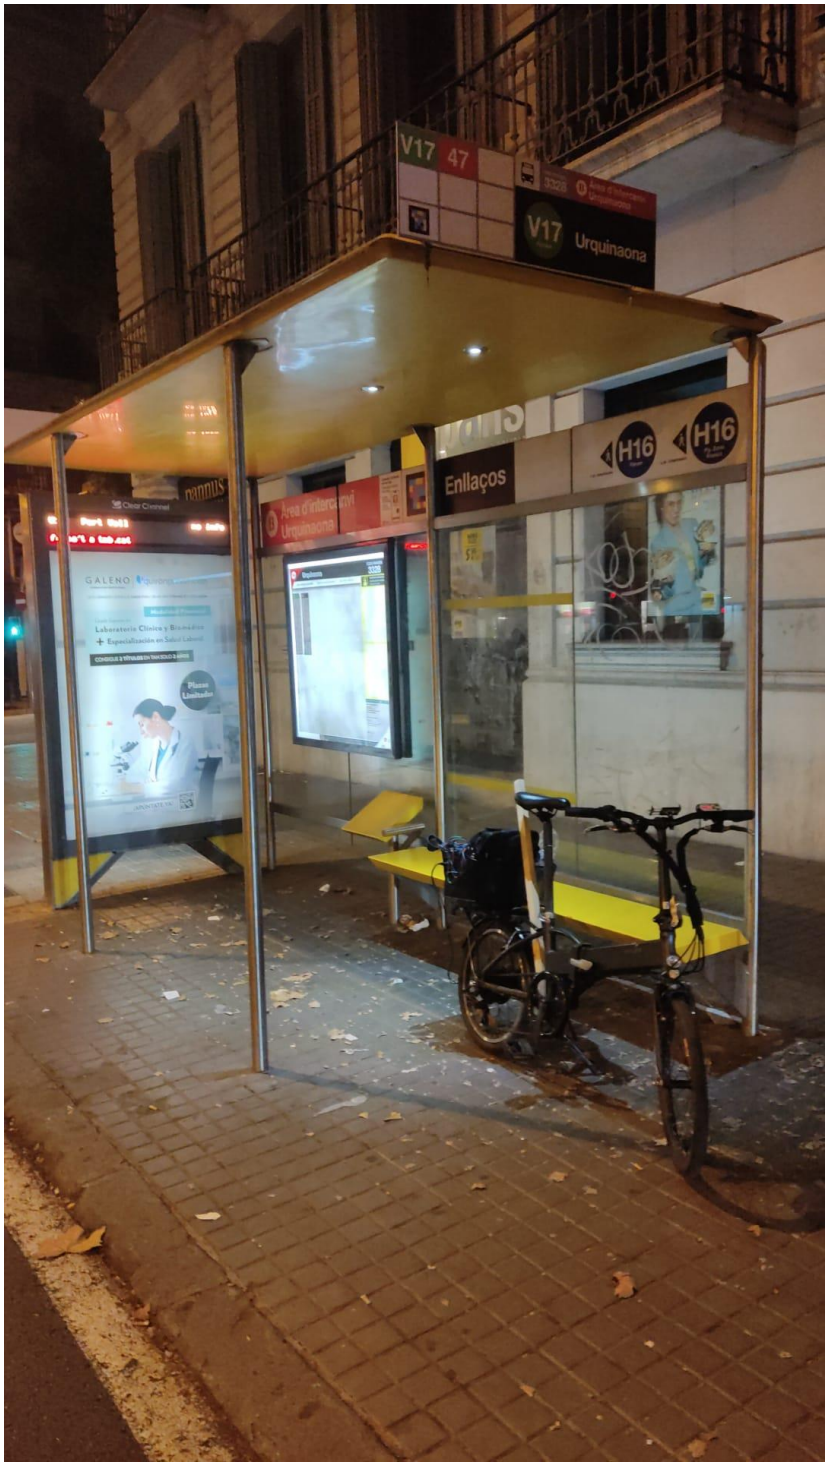
CODI PARADA:	**50632**
CODI ELEMENT:	**58604**
MODEL:	MU Marquesina Super/Pal-Li CON MUPI
LATITUD:	41,387573
LONGITUD:	2,170516
UBICACIÓ:	CATALUNYA PL,13 abans Rda.Sant Pere 1ª
DISTRICTE:	2-L'Eixample

PIU:	NO	
CODI ELEMENT:	**N/A**	
MUPI:	**SI**	
VIDRE:	CORRECTE	
IL·LUMINACIÓ:	N/A Punt sense tensió	
PORTA (Panys i Frontisses):	CORRECTE	
XAPES DECORATIVES PEUS:	**CORRECTE**	
VIDRES MARQUESINA:	**BRUT**	
BANC:	CORRECTE	
BANC ISQUIÀTIC:	NO	
IL·LUMINACIÓ MARQUESINA:	**N/A**	
QUADRE HORARI:	**CORRECTE**	
IL·LUMINACIÓ QUADRE HORARI:	SI	AMB DEFICIÈNCIES

Punt sense tensió
No hi ha punts de presa de terra adequats a la proximitat
