TÜV Rheinland Ibérica ICT, S.A.

Informe de fitxes de Marquesines ubicades a Barcelona

30 d’octubre de 2024.

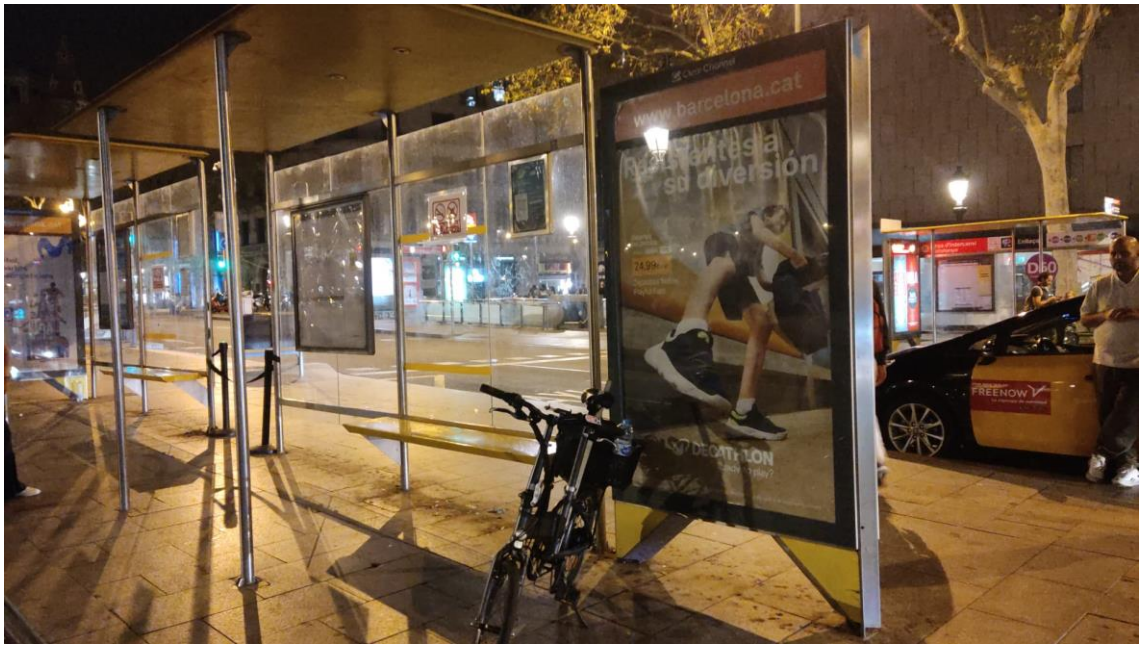
CODI PARADA:	**50637**
CODI ELEMENT:	**58609**
MODEL:	MU Marquesina Super/Pal-Li CON MUPI
LATITUD:	41,4153
LONGITUD:	2,16626
UBICACIÓ:	FONT CASTELLANA PL,1 Desp. Mare de Deu Montserrat
DISTRICTE:	7-Horta-Guinardó

PIU:	NO
CODI ELEMENT:	**N/A**
MUPI:	**SI**
VIDRE:	CORRECTE
IL·LUMINACIÓ:	Punt sense tensió
PORTA (Panys i Frontisses):	CORRECTE
XAPES DECORATIVES PEUS:	**CORRECTE**
VIDRES MARQUESINA:	**GRAFITTI ÀCID**
BANC:	CORRECTE
BANC ISQUIÀTIC:	NO
IL·LUMINACIÓ MARQUESINA:	NO
QUADRE HORARI:	**CORRECTE**
IL·LUMINACIÓ QUADRE HORARI:	NO

Punt sense tensió

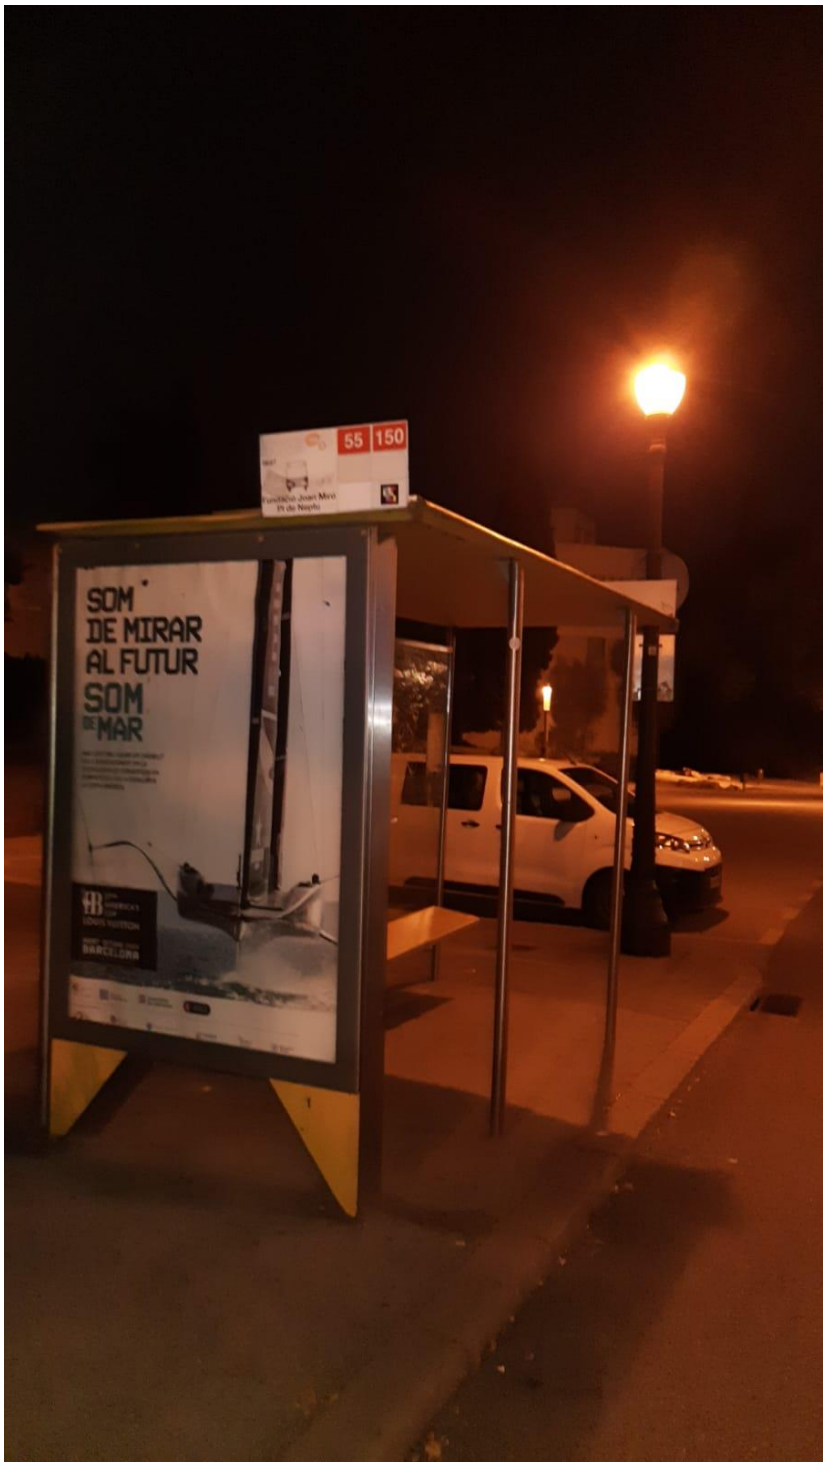
CODI PARADA:	**50934**
CODI ELEMENT:	**58906**
MODEL:	MU Marquesina Pal-Li CON MUPI
LATITUD:	41,367878
LONGITUD:	2,159673
UBICACIÓ:	NEPTUNO PL, Museo Joan Miro Ant. P^{O} Santa Madrona
DISTRICTE:	3-Sants-Montjuïc

PIU:	NO
CODI ELEMENT:	**N/A**
MUPI:	**SI**
VIDRE:	CORRECTE
IL·LUMINACIÓ:	N/A Punt sense tensió
PORTA (Panys i Frontisses):	CORRECTE
XAPES DECORATIVES PEUS:	**CORRECTE**
VIDRES MARQUESINA:	**GRAFITTI ÀCID**
BANC:	CORRECTE
BANC ISQUIÀTIC:	NO
IL·LUMINACIÓ MARQUESINA:	NO
QUADRE HORARI:	**CORRECTE**
IL·LUMINACIÓ QUADRE HORARI:	NO

Punt sense tensió

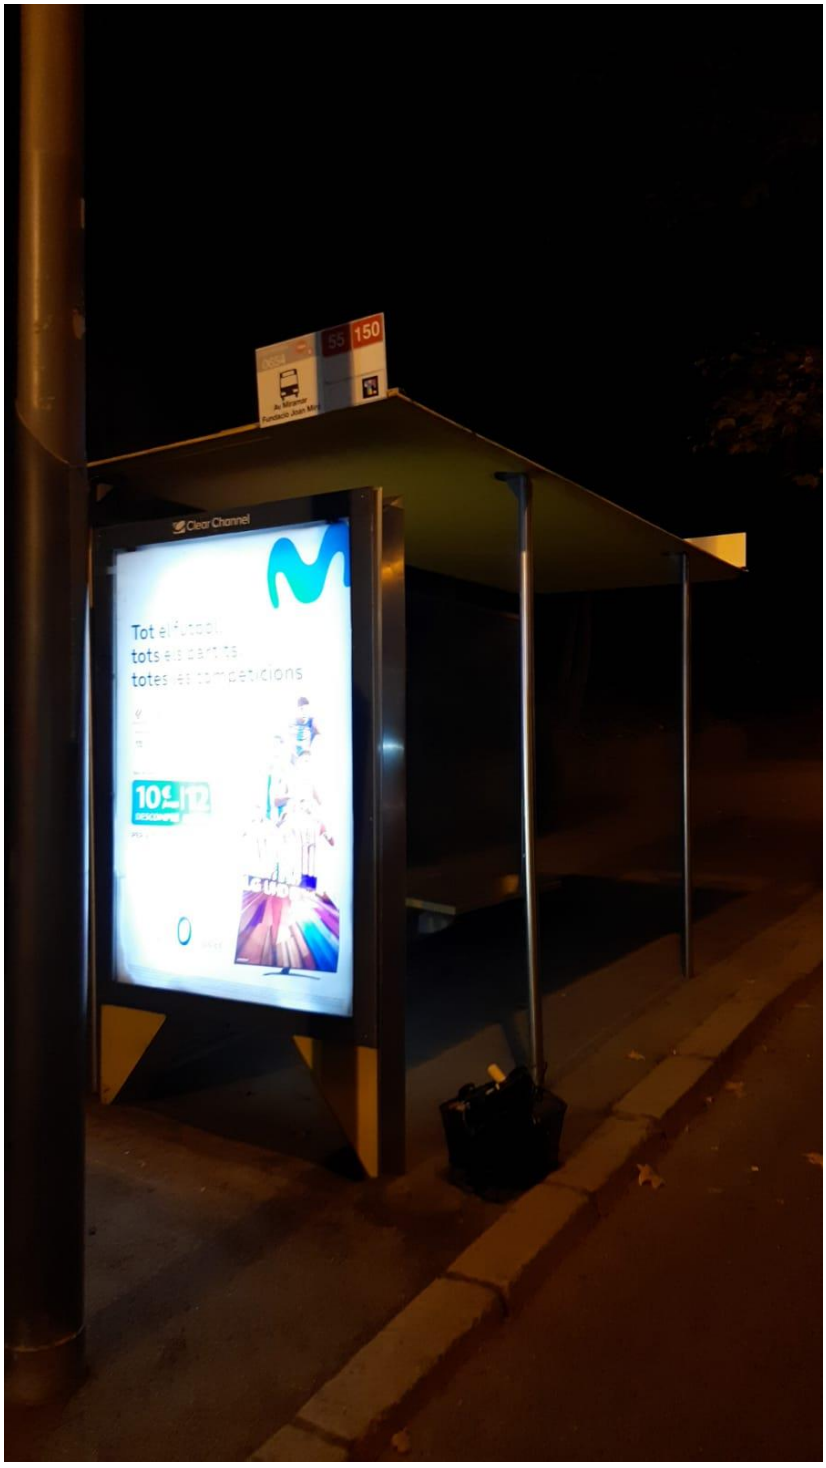
CODI PARADA:	**50935**
CODI ELEMENT:	**58907**
MODEL:	MU Marquesina Pal-Li CON MUPI
LATITUD:	41,367772
LONGITUD:	2,159773
UBICACIÓ:	NEPTUNO PL, Museo Joan Miro Desp. P^{O} Olimpico
DISTRICTE:	3-Sants-Montjuïc

PIU:	NO
CODI ELEMENT:	**N/A**
MUPI:	**SI**
VIDRE:	CORRECTE
IL·LUMINACIÓ:	CORRECTE
PORTA (Panys i Frontisses):	CORRECTE
XAPES DECORATIVES PEUS:	**CORRECTE**
VIDRES MARQUESINA:	**GRAFITTI ÀCID**
BANC:	CORRECTE
BANC ISQUIÀTIC:	NO
IL·LUMINACIÓ MARQUESINA:	NO
QUADRE HORARI:	**CORRECTE**
IL·LUMINACIÓ QUADRE HORARI:	NO

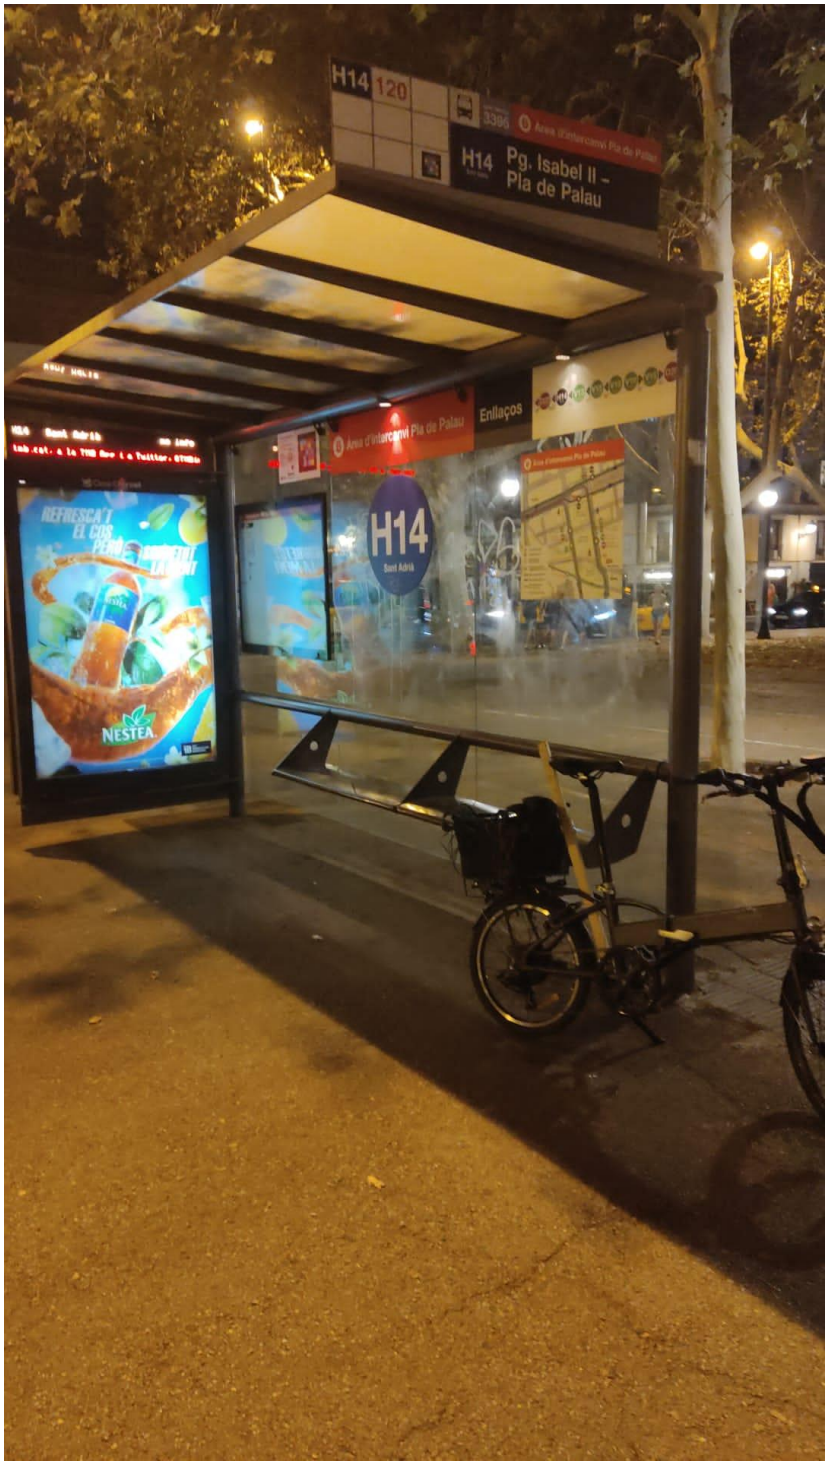
CODI PARADA:	**50942**
CODI ELEMENT:	**67049**
MODEL:	MU Marquesina Foster CON MUPI
LATITUD:	41,382788727
LONGITUD:	2,1837838879
UBICACIÓ:	PALAU PL,16 Isabel II-Marques de Argentera
DISTRICTE:	1-Ciutat Vella

PIU:	SI	CORRECTE
CODI ELEMENT:	**N/A**	
MUPI:	**SI**	
VIDRE:	CORRECTE	
IL·LUMINACIÓ:	CORRECTE	
PORTA (Panys i Frontisses):	CORRECTE	
XAPES DECORATIVES PEUS:	N/A	
VIDRES MARQUESINA:	**GRAFITTI ÀCID**	
BANC:	CORRECTE	
BANC ISQUIÀTIC:	NO	
IL·LUMINACIÓ MARQUESINA:	CORRECTE	
QUADRE HORARI:	**CORRECTE**	
IL·LUMINACIÓ QUADRE HORARI:	NO

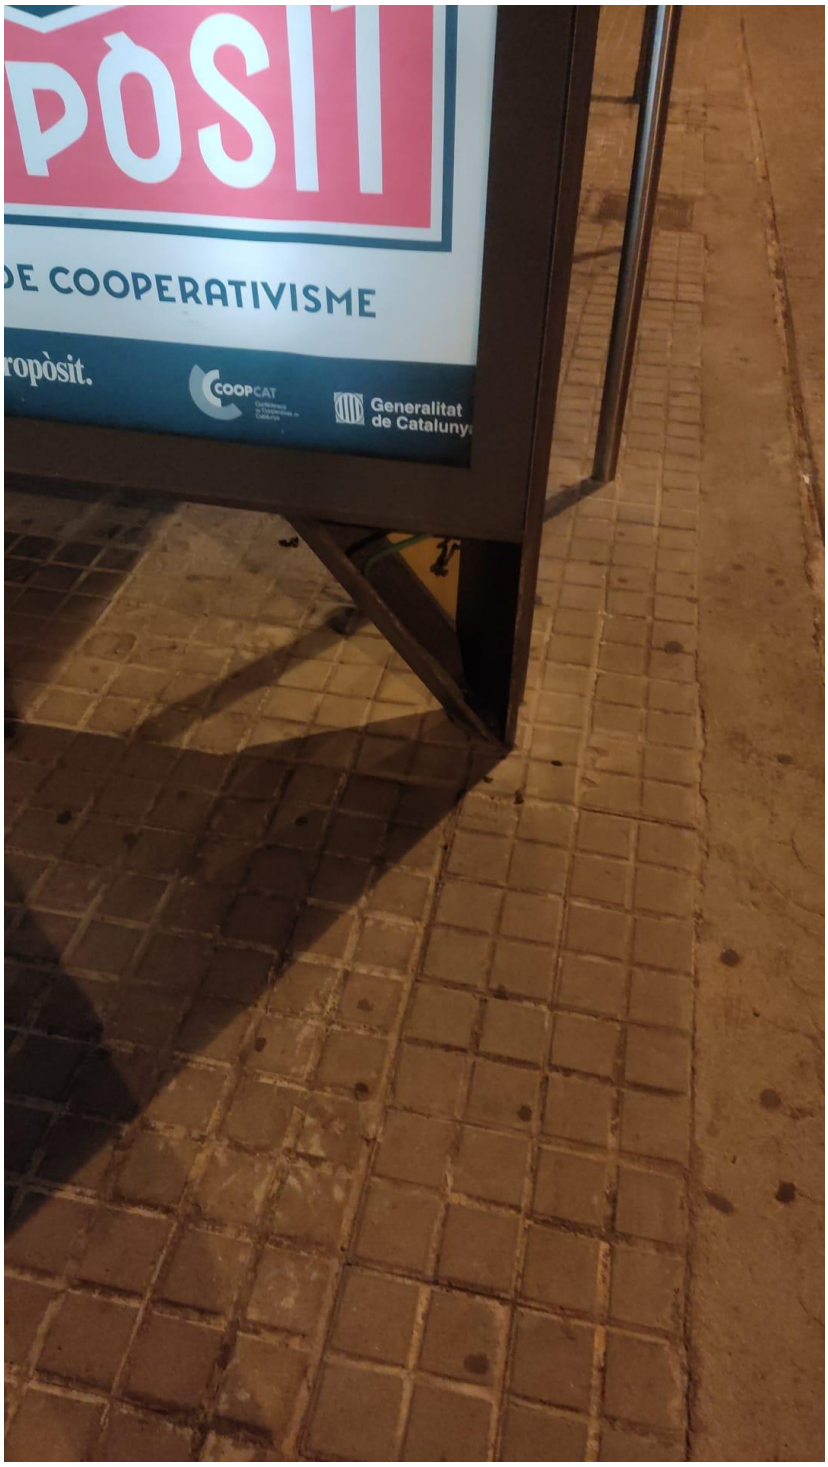
CODI PARADA:	**54453**
CODI ELEMENT:	**63676**
MODEL:	MU Marquesina Pal-Li CON MUPI
LATITUD:	41,422789
LONGITUD:	2,196724
UBICACIÓ:	SANTANDER, 8 Pont del Treball
DISTRICTE:	10-Sant Martí

PIU:	NO
CODI ELEMENT:	**N/A**
MUPI:	**SI**
VIDRE:	CORRECTE
IL·LUMINACIÓ:	CORRECTE
PORTA (Panys i Frontisses):	CORRECTE
XAPES DECORATIVES PEUS:	**AMB DEFICIÈNCIES Manca una xapa**
VIDRES MARQUESINA:	**CORRECTE**
BANC:	CORRECTE
BANC ISQUIÀTIC:	NO
IL·LUMINACIÓ MARQUESINA:	NO
QUADRE HORARI:	**CORRECTE**
IL·LUMINACIÓ QUADRE HORARI:	NO
