MEMÒRIA VALORADA: **PER A INVERSIONS AL CEMENTIRI MUNICIPAL DURANT L'ANY 2025**

Emplaçament: Cementiri Municipal de Sant Joan de les Abadesses
Promotor: **AJUNTAMENT DE SANT JOAN DE LES ABADESSES**
Tècnic: Joan Carles Grifell, Arquitecte Tècnic

Ref. 25037
Maig de 2025

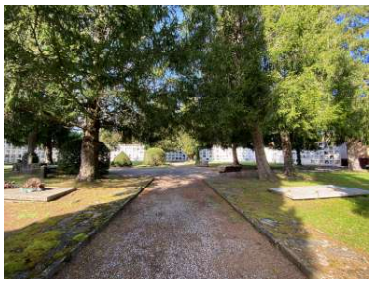
FOTO 1

Aquesta construcció inicial està catalogada segons consta a la fitxa D-13 del Pla General d'Ordenació Urbana, redactat el 1986. Concretament es protegeix *"L'estructura general dels espais: murs, nínxols, parterres motius escultòrics"*. (Fotos 1-2)
