TEXT REFÓS

PROJECTE DE REHABILITACIÓ DEL JARDÍ DE LA CASA PUIG I CADAFALCH

Plaça de Vendre 1, Argentona

MAIG 2026

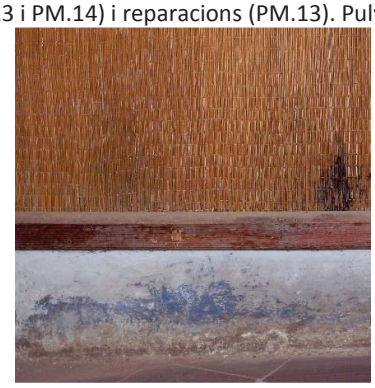
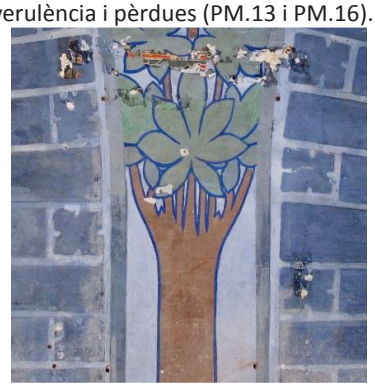
• Reparacions i elements afegits: Algunes de les esquerdes (per exemple les que afecten a les pintures murals PM.12.a -Semigaleria- i PM.13 -Distribuïdor-) presenten reparacions puntuals realitzades amb guix i morters diversos. Altres zones, sobretot dels sòcols, presenten repintats amb pintura blava. Destaquen també la presència d'altres elements afegits, com diversos claus metàl·lics i altres elements d'ancoratge (per exemple a la part central de la pintura mural de l'entrada (PM.11).

Brutícia, desgasts i pèrdues de pintura (PM.10). Esquerdes amb reparació (PM.12.a).

Esquerdes amb descohesions (PM.13 i PM.14) i reparacions (PM.13). Pulverulència i pèrdues (PM.13 i PM.16).

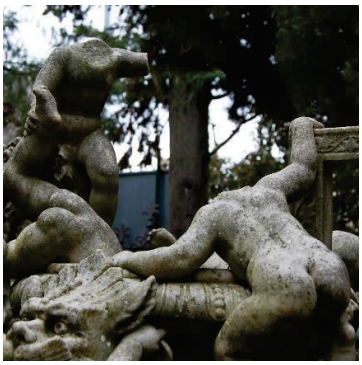
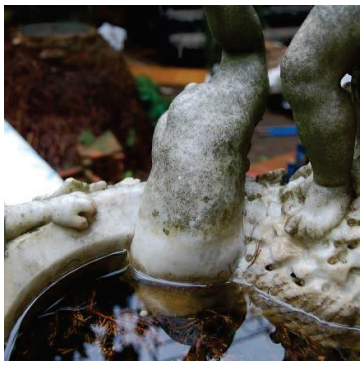
Recobriments biogènics i degradació de la Pedra de Vilaseca en forma de disgregació i exfoliació (EP.01).

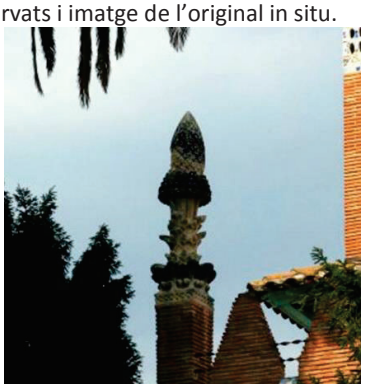
Trencaments i pèrdues d'alguns elements de la façana, que es troben en estat molt fragmentari i gairebé perduts (EP.10 i EP.14). La gàrgola EP.07.a s'ha vist fracturada; s'haurà de recol·locar el fragment del cap de l'animal.

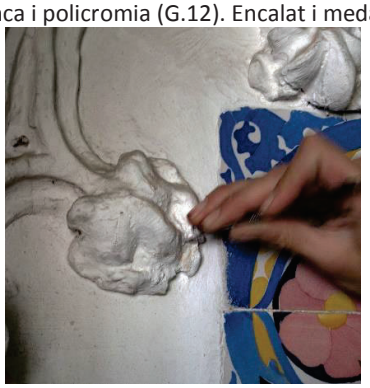
Bona part dels elements de guix es troben o bé encalcinats (sovint amb capes successives, probablement per uniformar les superfícies i ocultar la brutícia, tot i aprofitant l'emblanquinat de les parets circumdants) o bé amb pàtines artificials diverses. També trobem alguns elements pintats, com el medalló policromat de l'element G.25 (vas amb flors) o la sanefa de l'element G.12 (com a continuació de la decoració de la biga del sostre del despatx de la planta baixa).

En relació a les pàtines artificials colorades, en trobem de diversa naturalesa i característiques; algunes són grisoses i força cobrents (G.07), mentre que d'altres són simples veladures (més o menys lleugeres) de tonalitat més càlida. En aquest sentit, es planteja la hipòtesi que aquestes pàtines fossin aplicades amb la voluntat de proporcionar una aparença similar a la de la pedra, emulant la figura definitiva que posteriorment hauria de ser esculpida pel picapedrer.

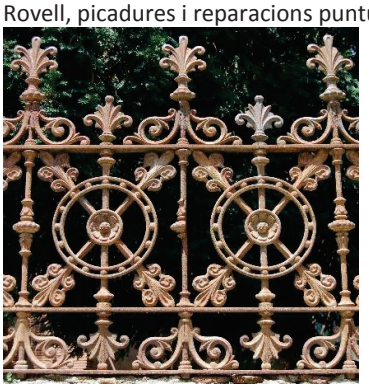
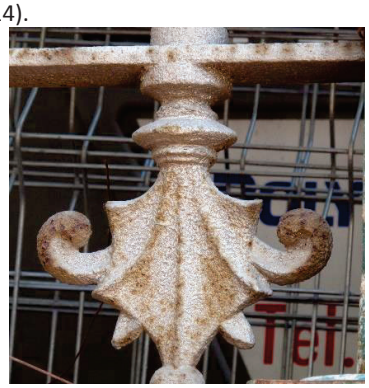
Rovell i brutícia; reixat de les finestres P1.05 (FF.04) i P1.06 (FF.05) i ferratges de la porta PB.07 (FF.08).

Rovell, picadures i reparacions puntuals al reixat de la tanca exterior (FF.14).

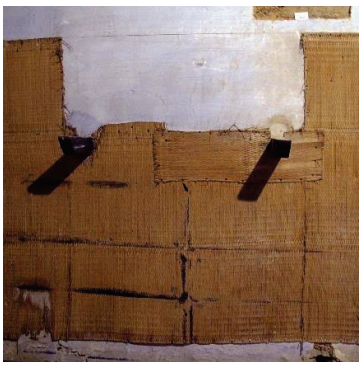
L'estat de conservació dels elements tèxtils es pot qualificar de bo a regular segons les zones, i dolent en cas del sòcol encanyissat del despatx de la planta baixa (TE.01), que com veurem és el que presenta un estat més alterat i deixat. En general, es detecten les següents alteracions:

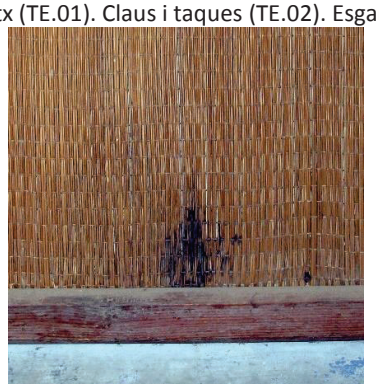
- Humitat i presència de fongs: A causa de les humitats que l'edifici ha patit durant anys, els teixits presenten taques d'humitat i les fibres vegetals han patit la proliferació de fongs; es detecten algunes tincions fosques a causa de l'activitat cromògena dels fongs, i les fibres s'han vist debilitades en algunes zones. En aquest sentit, l'element més afectat és el sòcol del despatx de la planta baixa (TE.01.

- Desfibrats i trencaments: Arreu dels sòcols encanyissats es detecten el desfibrat i descosit d'algunes fibres vegetals. També es detecten alguns esgarrinxats, trencaments i en definitiva pèrdues puntuals de matèria. En els teixits brodats també es detecten alguns desfibrats perimetrals. L'element més afectat és també l'encanyissat del despatx (TE.01), que fins i tot presenta alguns apedaçats.

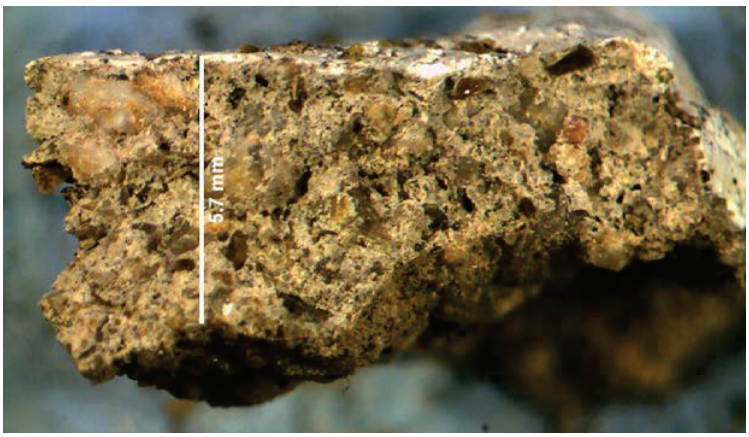
Fotografia 2.- Mostra 4917-1, a lupa binocular. S'aprecien fragments de fòssils (F)

La composició d'aquesta pedra és calcària (reacciona amb l'àcid clorhídric diluït), i és molt porosa.

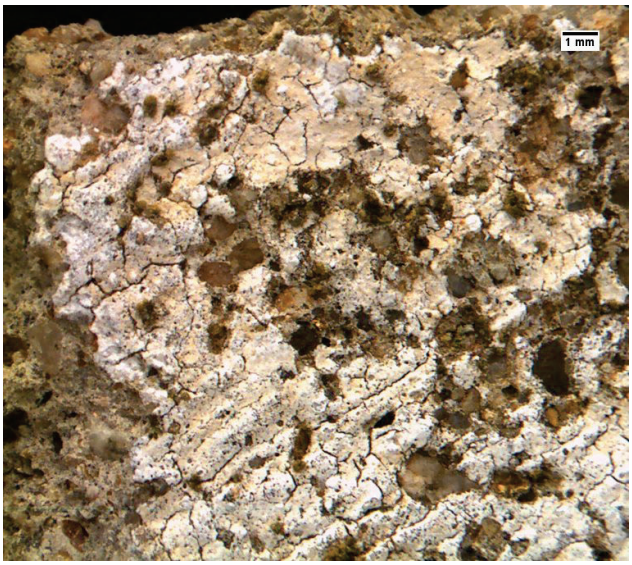
PM.12.a (Pintura Mural Semigaleria).

A ull nu es pot apreciar que el morter està cohesionat i consta de dues capes (fotografia 3):

- Una més externa i de molt poc gruix, de color blanc. Una observació amb més detall permet apreciar que es tracta d'una fina capa de conglomerant, sense àrid. En algunes zones s'aprecia que la part més externa presenta una coloració ocre clar. (fotografia 4).

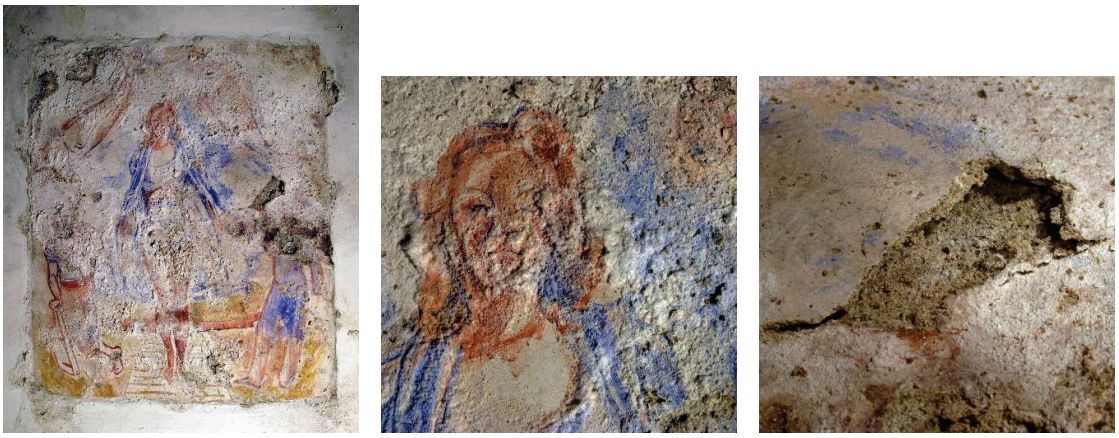
PM.02. Aixecaments i pèrdues de la capa pictòrica i del lliscat de guix per disgregació del morter.

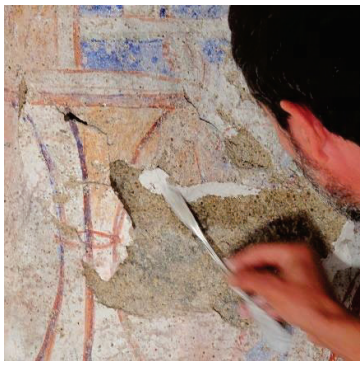
3.5. FIXACIÓ DE LA CAPA PICTÒRICA: Una vegada estabilitzada la capa pictòrica, es van realitzar fins a tres proves d'engasat i desengasat puntual en els diferents colors de la paleta cromàtica (blau, vermell i groc), per corroborar que la pintura podria resistir el futur procés de desengasat. Les proves es van realitzar adherint dues capes de gasa hidròfila amb Paraloid B-72® al 30% en acetona, aplicat per impregnació a través de la gasa i esperant 24 hores entre la primera i la segona, per tal que es produís el correcte assecat de la resina. Després de 24 hores des de l'aplicació de la segona gasa, aquestes es van retirar mitjançant l'aplicació d'un apòsit de cotó hidròfil impregnat amb acetona i l'ajuda d'un hisop de cotó. El resultat va ser satisfactori, ja que els colors resistien bé l'acetona.

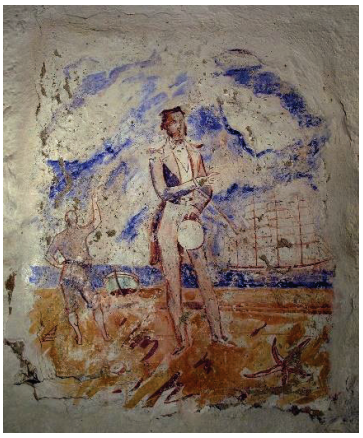
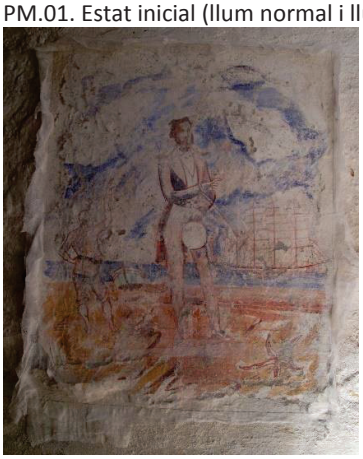
Arrencament a stacco, tractament posterior del revers i subjecció de les pintures als taulons de fusta.

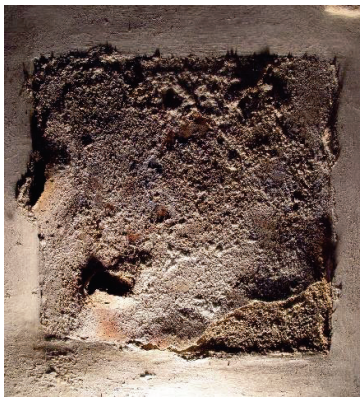
PM.05. Estat inicial (llum normal i llum rasant). PM.05. Després de la neteja.

PM.05. Mur i pintura després de l'arrencament a stacco.

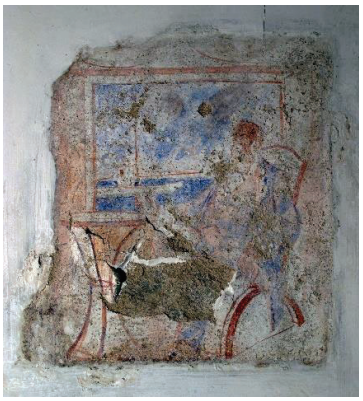
PM.06. Estat inicial (llum normal i llum rasant). PM.06. Després de la neteja.

PM.06. Engasat. PM.06. Mur i pintura després de l'arrencament a stacco.
